Stabilitas Struktur Candi Mendut

Structural Stability of Mendut Temple

Fransiska Dian Ekarini, Joni Setiyawan, Winda Diah Puspita Rini,
Pramudianto Dwi Hanggoro dan Ahmad Mudzakkir

Balai Konservasi Borobudur
fransiscadian79@gmail.com

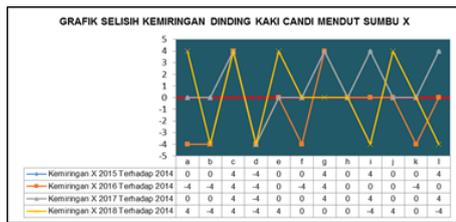
Gambar 5. Grafik selisih kemiringan dinding kaki Candi Mendut (2014–2018) sumbu X

Keterangan: Sumbu X (arah Barat Laut-Tenggara)
Tanda minus (-) berarti arah kemiringan ke arah tubuh candi, tanda (+) berarti arah kemiringan ke arah luar tubuh candi

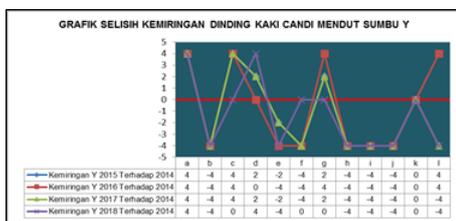
Gambar 6. Grafik selisih kemiringan dinding kaki Candi Mendut (2014–2018) sumbu Y

Keterangan: Sumbu Y (arah Barat Daya-Timur Laut)
Tanda minus (-) berarti arah kemiringan ke arah tubuh candi, tanda (+) berarti arah kemiringan ke arah luar tubuh candi

Dari grafik selisih kemiringan dinding pada bagian kaki Candi Mendut arah sumbu Y yaitu arah barat daya-timur laut tampak pada **Gambar 6**. Dari grafik terlihat bahwa hampir semua titik pengamatan mengalami pergerakan antara 2-4 detik. Selama periode 2014-2018 titik yang tidak mengalami perubahan dari posisi awal tahun 2014 adalah titik k, sedangkan titik pengamatan yang lain ada yang bergerak ke arah tubuh candi stabil yaitu titik b, h, i, dan j. titik yang bergerak ke arah luar candi dan stabil yaitu titik a.

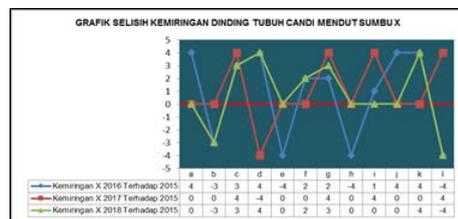
Gambar 7. Grafik selisih kemiringan dinding tubuh Candi Mendut (2015–2018) sumbu X

Untuk kemiringan dinding Candi Mendut bagian tubuh tahun 2015–2018 disajikan pada grafik di **Gambar 7** dan **8**. Semua titik pengamatan mengalami pergerakan arah sumbu X (barat laut-tenggara).

Pergerakan dinding pada tubuh candi ada yang ke arah luar candi kemudian kembali keposisi semula dan ada yang bergerak ke arah sebaliknya. Begitu juga pergerakan ke arah sumbu Y. Secara garis besar di semua titik pengamatan mengalami pergerakan baik arah sumbu X ataupun sumbu Y, namun gerakan tersebut seperti halnya batu yang bernafas. Titik-titik tersebut kadang bergerak ke arah luar candi dan ke dalam candi serta kembali lagi ke posisi semula.

Hasil pengukuran tahun 2015–2018 ini bahwa kondisi titik-titik pengukuran kemiringan dinding masih dalam kondisi yang aman dan stabil tidak melampaui batas yang ditentukan. Pedoman kemiringan dinding mengacu pada *Guidelines for*

Hasil pengukuran kemiringan dinding untuk Candi Mendut menunjukkan bahwa kemiringan dinding Candi Mendut sangat kecil yaitu antara 0° sampai 1° . Sedangkan selisih atau beda nilai kemiringan dinding antara pengukuran tahun 2015-2018, menunjukkan selisih antara 0-4 menit atau paling besar $0,066^\circ$. Nilai ini sangat kecil sehingga dapat disimpulkan antara tahun 2015-2018 tidak ada perubahan kemiringan dinding Candi Mendut yang terjadi.

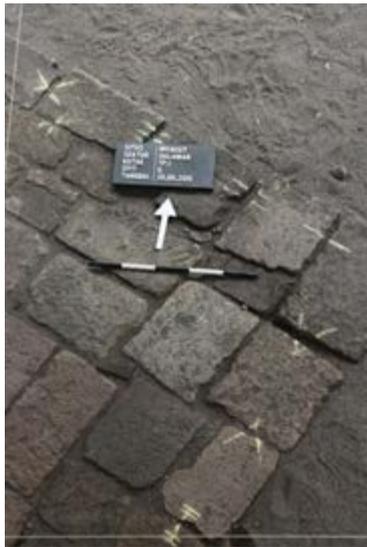
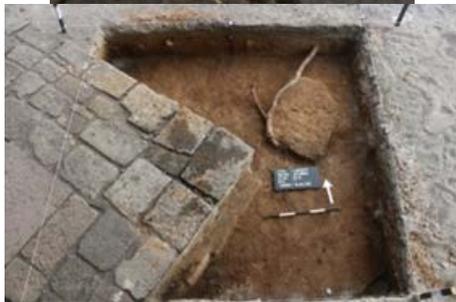
Gambar 12. Foto atas tampak kotak B1.XX spit 0, Foto bawah tampak kotak gali B1.XX spit 2

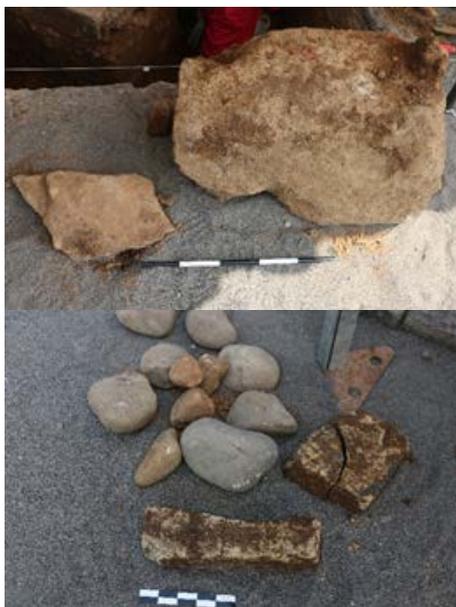
Gambar 13. Temuan pada kotak gali B1.XX

Untuk hasil temuan selama proses ekskavasi/penggalian di kotak gali B1.XX adalah adanya temuan batu lepas, bata dan batu putih tampak seperti pada foto di bawah. Temuan batu candi berupa batu isian dan pecahan batu seperti tampak pada gambar bawah kanan. Selain itu ada temuan beberapa blok batu putih dan batu kali/batu gundul di dalam kotak gali. Benda-benda temuan tersebut semuanya merupakan temuan lepas yang berfungsi sebagai urug.

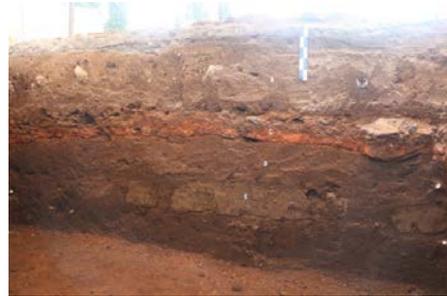
Gambar 14. Foto stratigrafi tanah kotak B1.XX dinding utara

Pada kotak gali pertama B1.XX dinding sebelah utara, terdapat stratigrafi tanah yang terdiri dari beberapa lapis dari yang paling atas yaitu lapisan pudel, abu merapi, pasir urug dan kerikil, pasir dan kerikil kasar, urugan tanah, bubukan bata, urugan tanah dan lempung, dan urugan tanah. Lapis kedelapan yang berupa urugan tanah dan lempung terlihat bahwa sebarannya hanya pada tempat-tempat tertentu dan tidak merata. Untuk mengetahui lapisan ini memiliki perbedaan atau tidak dengan lapisan di atas dan bawahnya dilakukan analisis ukuran butirnya.

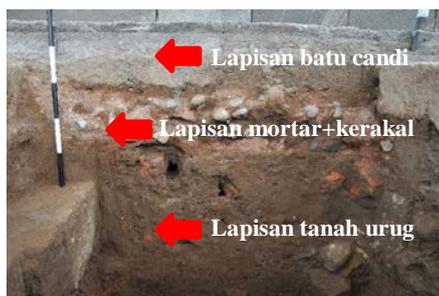
Pada spit 3 setelah susunan batu isian dibongkar terlihat bahwa susunan batu pondasi yang hanya satu lapis batu yang terlihat di permukaan setebal 20 cm. Di bawah lapisan batu terdapat lapisan mortar/plester yang bercampur dengan batu gundul/kerakal setebal kurang lebih 20

Gambar 18. Struktur pondasi pada bagian tepi Candi Mendut sisi timur laut

cm, setelah itu di bawahnya adalah tanah urug. Lapisan mortar yang ada di bawah batu candi diprediksi adalah hasil pekerjaan pemugaran pertama oleh Belanda, karena pada waktu pembangunan candi belum dikenal adanya mortar. Apabila ini benar berarti pemerintah Belanda pada saat itu membongkar sampai bagian kaki candi dan memperbaiki bagian tanah pondasi untuk memperkuat struktur. Lapisan mortar ini diketahui pada bagian tepi candi dimana dilakukan ekskavasi, belum diketahui apakah lapisan mortar ini juga sampai ke dalam di bawah struktur penopang tubuh candi. Apabila Candi Mendut ini tidak dipugar total pada waktu pemugaran pertama oleh Belanda maka perbaikan/pemugaran

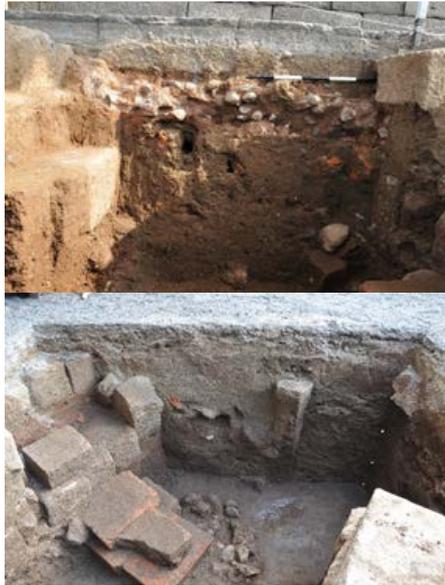
Gambar 20 dan 21. Foto (atas) stratigrafi tanah di bawah batu Candi Mendut bagian tepi, (bawah) stratigrafi tanah pada kotak gali A2.XXV sisi utara

Stratigrafi tanah pada tepi Candi Mendut pada kotak gali A1.V terdiri dari lapisan batu candi setebal 20 cm, lapisan mortar dan kerakal kurang lebu setelah 20 cm, dan tanah urug. Pada beberapa tempat terdapat sebaran bubukan bata yang tidak merata. Pada kotak gali A2.XXV sisi utara stratigrafi tanah terdiri dari lapisan pudel, lapisan abu merapi, pasir urug+kerikil halus, pasir+kerikil kasar dan tanah urug. Pada kedalaman kunga lebih 60 cm terdapat sebaran bubukan bata yang tidak merata. Di bawah ini disajikan gambar hasil digitalisasi stratigrafi tanah pada kotak gali A1.V dan A2.XXV.

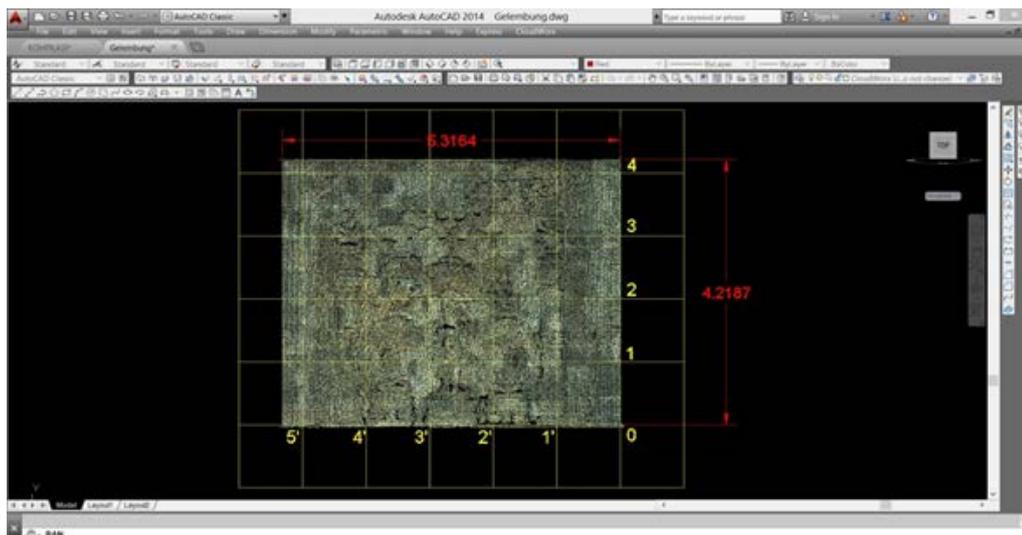
Ada dua cara pengamatan penggelembungan dinding tenggara Candi Mendut yaitu pengamatan pada satu titik tengah bidang C dan yang kedua membuat grid horizontal pada bidang C untuk pengamatan pergerakan penggelembungan. Tabel di atas adalah pengamatan pada titik sampel di tengah bidang C. Data hasil pengukuran dinding yang menggelembung dapat dilihat bahwa nilai penggelembungan diperoleh angka yang tidak signifikan, rata-rata terjadi penggelembungan ≤ 4 mm. Adapun lokasi penggelembungan ini diambil pada posisi sebuah titik di tengah-tengah bidang C (di tengah-tengah bidang relief).

Gambar 25. Pembuatan grid horisontal pengamatan pengelembungan dinding tenggara

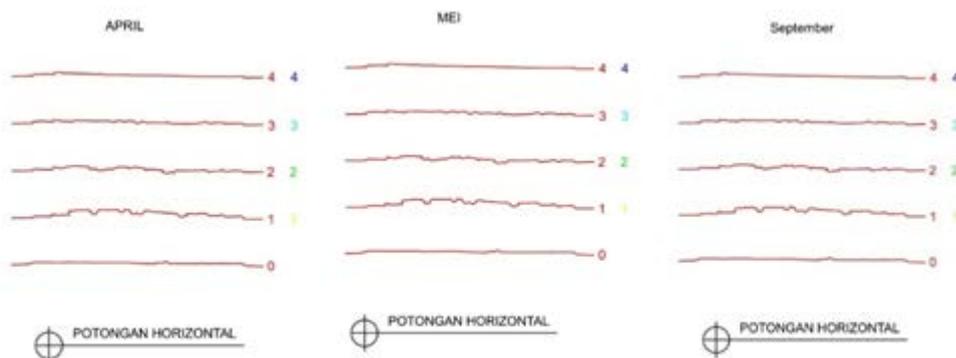
Gambar 26. Titik pengamatan pengelembungan (kiri) April 2018, (tengah) Mei 2018, (kanan) September 2018.

masing grid secara horisontal pada bulan April, Mei dan September pada Gambar 26.

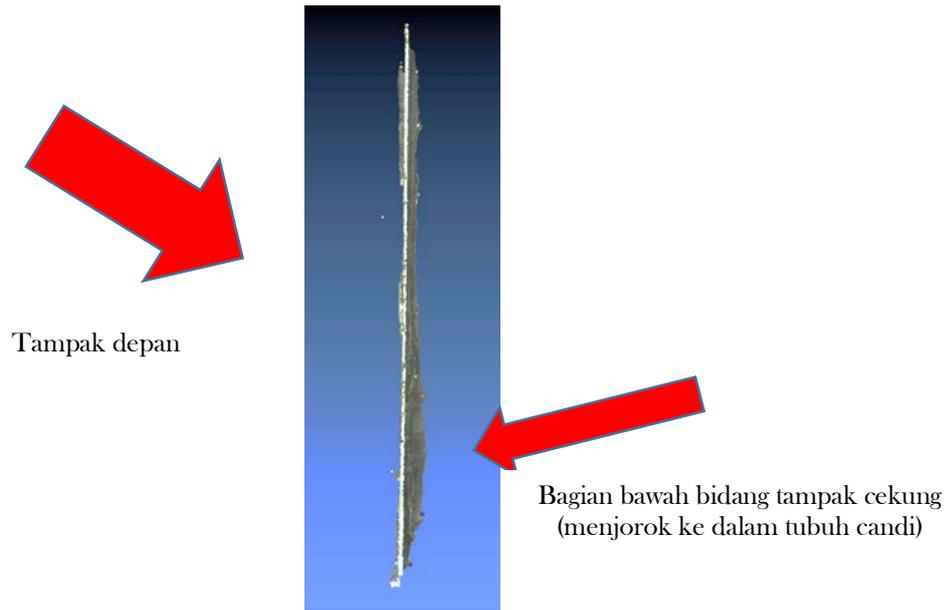
menunjukkan adanya bagian yang menggelembung (Gambar 28).

Gambar 28. Hasil perekaman 3D Laser Scanner

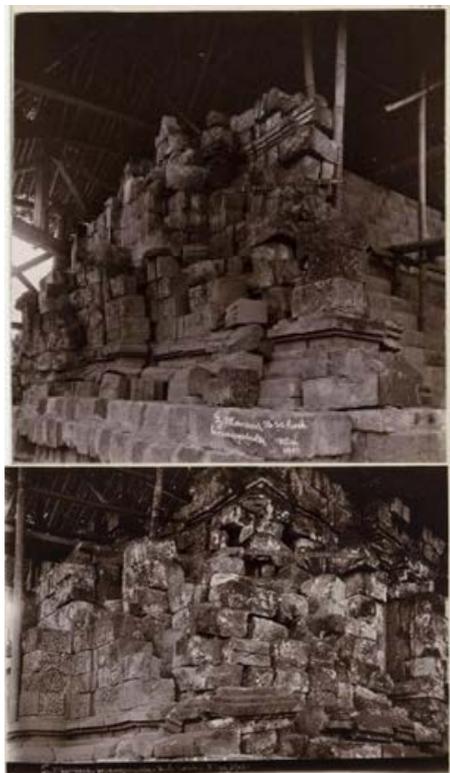
Apabila melihat atap bilik Candi Mendut sekarang terlihat bagian atap sisi barat laut atau di atas pintu masuk kondisi batunya sangat berbeda dengan kondisi batu di tiga sisi lainnya. Pada atap sisi barat laut nampak warna batu yang berbeda yaitu lebih kehitaman dan bentuknya yang lebih rapi dan presisi susunannya. Batu-batu tersebut adalah hasil

Gambar 36. Foto Candi Mendut bagian atap, diperbaiki pada bagian barat laut sedangkan bagian lain tetap seperti semula.

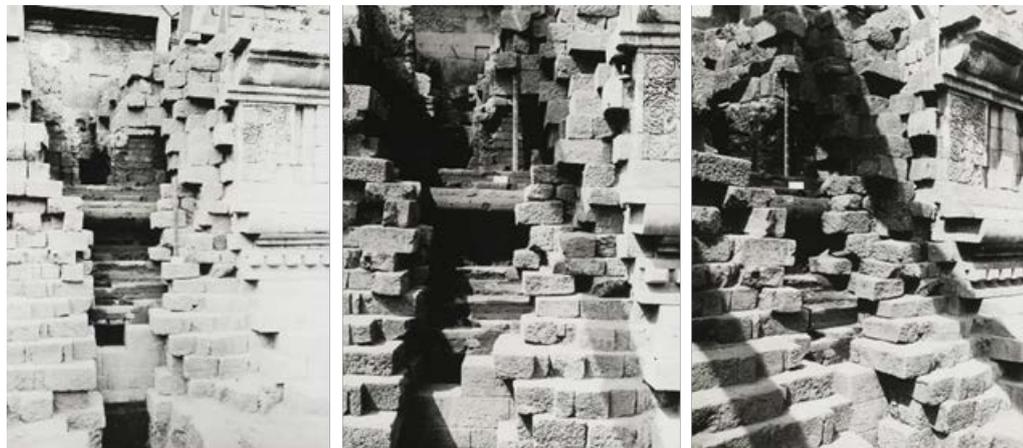
Gambar 43 memperlihatkan adanya struktur bata pada kaki Candi Mendut. Foto tersebut dapat dikenali sebagai foto dari Candi Mendut karena adanya hiasan profil pada kaki candi yang berbentuk kotak-kotak kubus yang diindikasikan milik Candi Mendut. Foto tersebut dipublikasi

Gambar 43. Foto bagian kaki Candi Mendut yang terdapat struktur bata, dipublikasi tahun 1890

tahun 1890, kemungkinan ini merupakan tindakan pemerintah Belanda sebelum pemugaran untuk mengetahui kondisi struktur bagian kaki Candi Mendut. Pemerintah Belanda melakukan pembukaan beberapa blok batu untuk melihat konstruksi bagian kaki candi. Ketiga foto di **Gambar 43** adalah foto pembukaan/pembongkaran parsial dalam satu lokasi.
