# *Buletin* **Narasimha**

## **MELESTARIKAN CAGAR BUDAYA SECARA BERKELANJUTAN**

KEMENTERIAN PENDIDIKAN DAN KEBUDAYAAN  
DIREKTORAT JENDERAL KEBUDAYAAN  
BALAI PELESTARIAN CAGAR BUDAYA DAERAH ISTIMEWA YOGYAKARTA

## Pemugaran Candi Perwara Kedulan

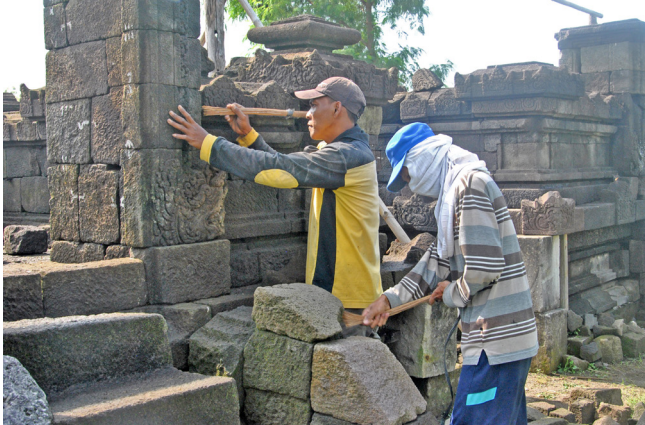
Gambar 14. Kegiatan pembersihan mekanis kering.  
(Foto: Dok. BPCB DIY)

menempel pada permukaan batu. Metode pembersihan dilakukan menggunakan alat sikat ijuk. Pada tahap pembersihan ini biasanya jamur kerak (*lichen*), sulit dihilangkan, sehingga perlu dilanjutkan dengan pembersihan secara kimiawi.

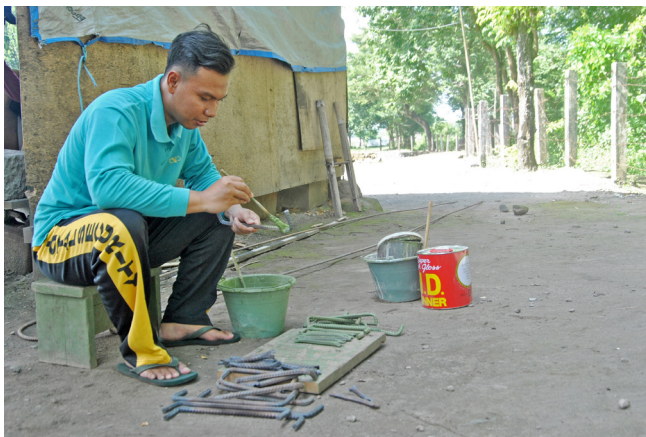
Gambar 20. Kegiatan pengolesan bahan anti karat.  
(Foto: Dok. BPCB DIY)

Dikarenakan hak dan angkur yang digunakan terbuat dari besi ulir maka untuk mencegah terjadinya karat pada hak dan angkur, diberi lapisan anti karat, yaitu *zink chromate*. Cara pengaplikasian ialah dengan cara membersihkan permukaan hak dan angkur dari kotoran yang menempel (debu dan karat) kemudian mengoles lapisan anti karat dengan kuas, selanjutnya ditunggu hingga kering, dan diulang sebanyak minimal tiga kali, sehingga besi dapat tertutup lapisan anti karat secara sempurna.

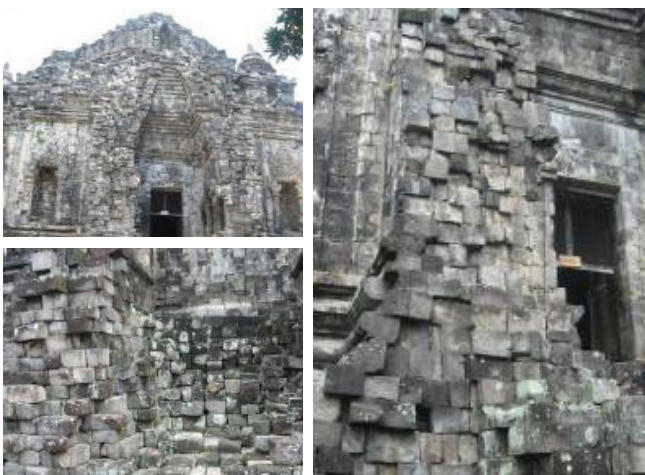
Gambar 1. Keruntuhan batuan pada bagian bangunan penampung menyebabkan sebagian batuan candi runtuh sehingga bilik candi terbuka dan menampilkan pola susunan batuan candi yang terekspos. (Foto: Dok. BPCB DIY)

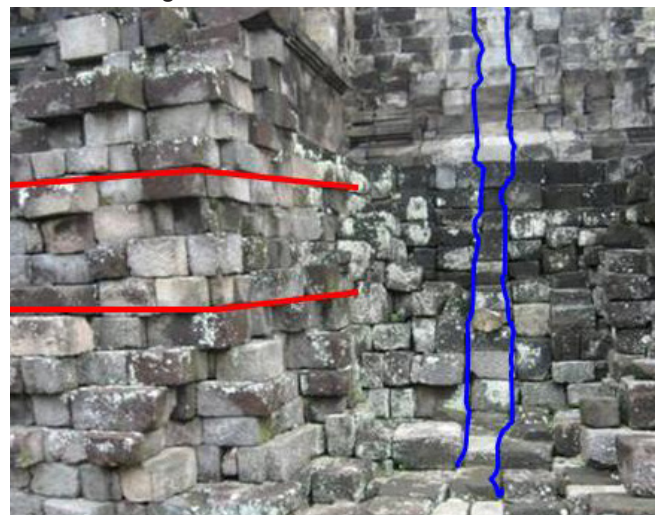
Pergeseran batuan akan menyebabkan perubahan bentuk struktur dan perubahan bentuk struktur mempengaruhi tingkat stabilitas struktur bangunan. Hal ini perlu diwaspadai mengingat bahwa terjadinya perubahan bentuk bangunan menunjukkan telah terjadinya pergerakan struktur yang berpotensi mengancam stabilitas struktur bangunan candi.

Gambar 2. Alur-alur rengkahan vertikal dan horisontal pada bangunan candi. (Foto: Dok. BPCB DIY)

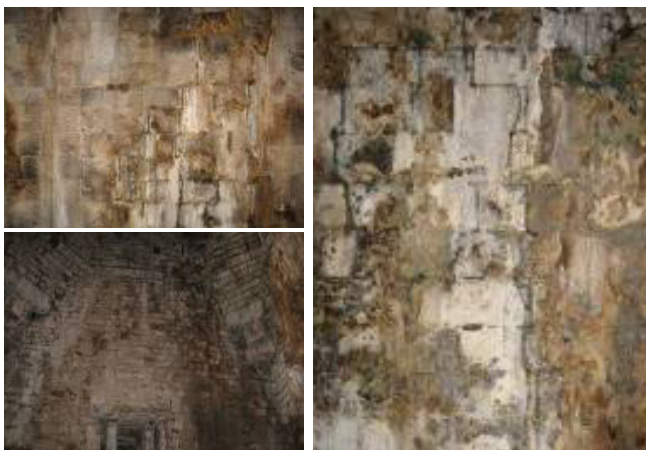
Gambar 4. Alur rengkahan vertikal pada dinding bilik dalam yang terjadi di bagian atap maupun bagian badan candi. (Foto: Dok. BPCB DIY)

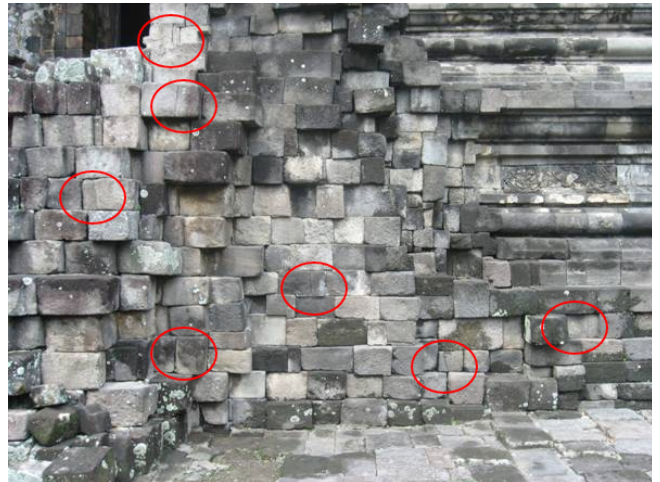
Pada Candi Kalasan, retak-retak pada batu ditemukan di banyak tempat, baik pada bagian lantai, badan dan atap. Pada bagian badan, terutama pada dinding bagian dalam yang mengalami pelapukan, banyak ditemukan kerusakan jenis ini. Pada dinding dalam ini ditemukan beberapa alur rengkahan vertikal yang menyatu dengan retakan pada batuan.

Gambar 7. Retak pada batuan yang ditemukan pada suatu bidang permukaan Candi Kalasan bagian kaki candi yang terekspos. (Foto: Dok. BPCB DIY)

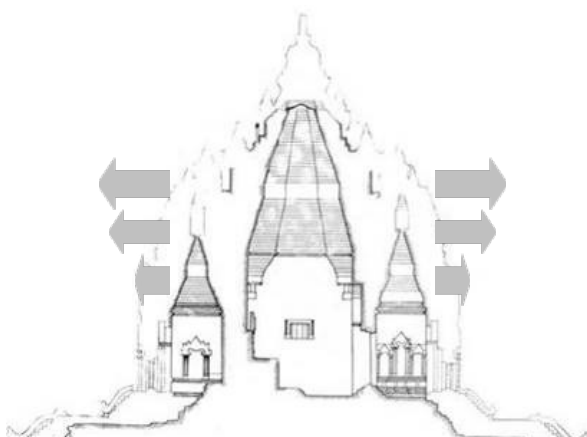
Gambar 11. Potensi orientasi pergerakan struktur bangunan Candi Kalasan. (Sumber: Dok. BPCB DIY)

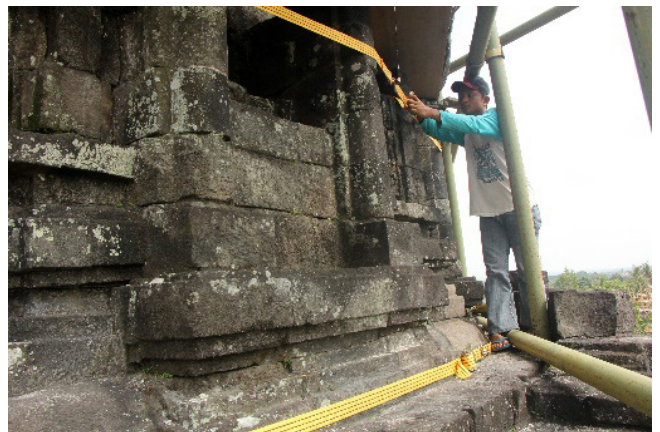
Gambar 25. Pemasangan strap pada atap 3 Candi Kalasan. (Foto: Dok. BPCB DIY)

Sementara kegiatan pembongkaran batuan berlangsung, maka dilakukan pula kegiatan pemasangan strap (tali/sling) pada atap 3 dan atap 4. Maksud pemasangan strap ini untuk memberikan perkuatan pada struktur batu yang masih ada di atap candi. Keputusan pemasangan strap dan penentuan titik-titik pemasangan strap disepakati oleh para staf ahli dan narasumber pada saat koordinasi di lapangan.

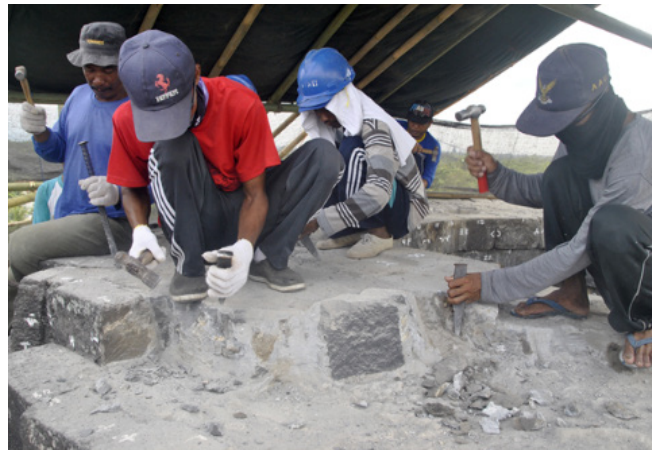
Gambar 27. Kegiatan pengikisan semen.  
(Foto: Dok. BPCB DIY)

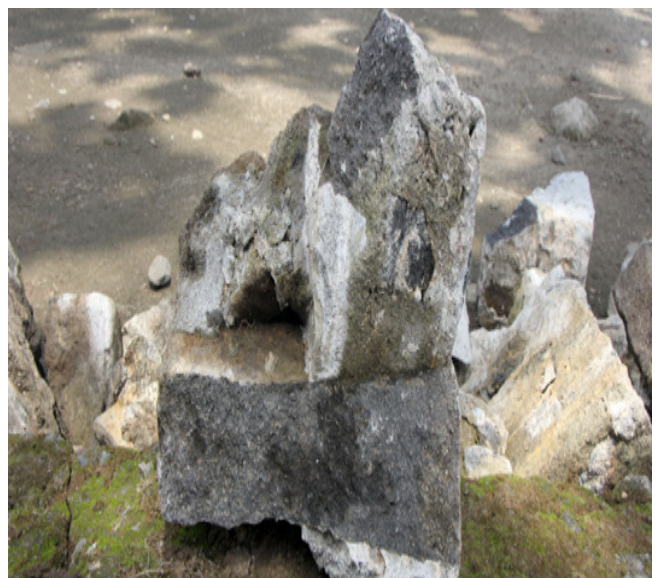
Pembongkaran menghasilkan data yaitu: Lapis 1 s.d Lapis 5 tidak ditemukan penggaraman, lapis 6 s.d lapis 8 ditemukan penggaraman kemungkinan akibat penggunaan mortar (spesi) dari bahan semen pc. Kesulitan teknis pembongkaran pada lapis 6 s.d lapis 8, karena adanya spesi yang massif, sehingga banyak batu yang dibongkar mengalami kerusakan mekanis, sehingga kegiatan pembongkaran harus dihentikan.

Gambar 28. Batu rusak akibat semen. (Foto: Dok. BPCB DIY)

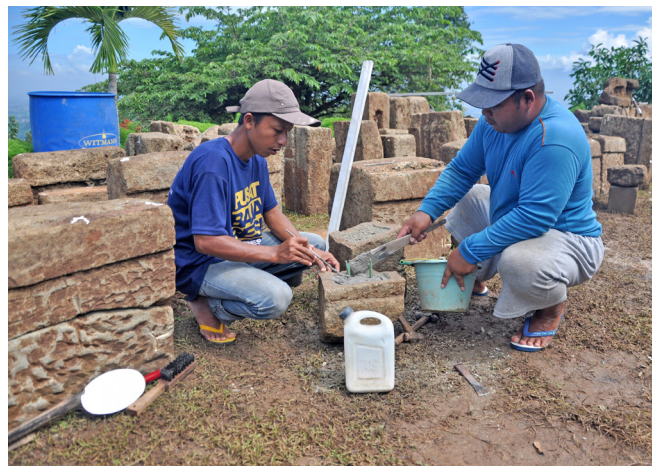
Gambar 9. Penyambungan batu. (Foto: Dok. BPCB DIY)

Sasaran penyambungan batu adalah batu asli yang mengalami kerusakan berupa patahan maupun retakan kecil yang masih memungkinkan untuk disambung. Bahan yang dipakai untuk menyambung batu adalah angkur yang telah diolesi *zynchromate*, semen dicampur dengan sikalatek. Angkur yang digunakan bervariasi tergantung dari jenis dan tingkat kerusakan sekaligus ukuran batu yang akan disambung.

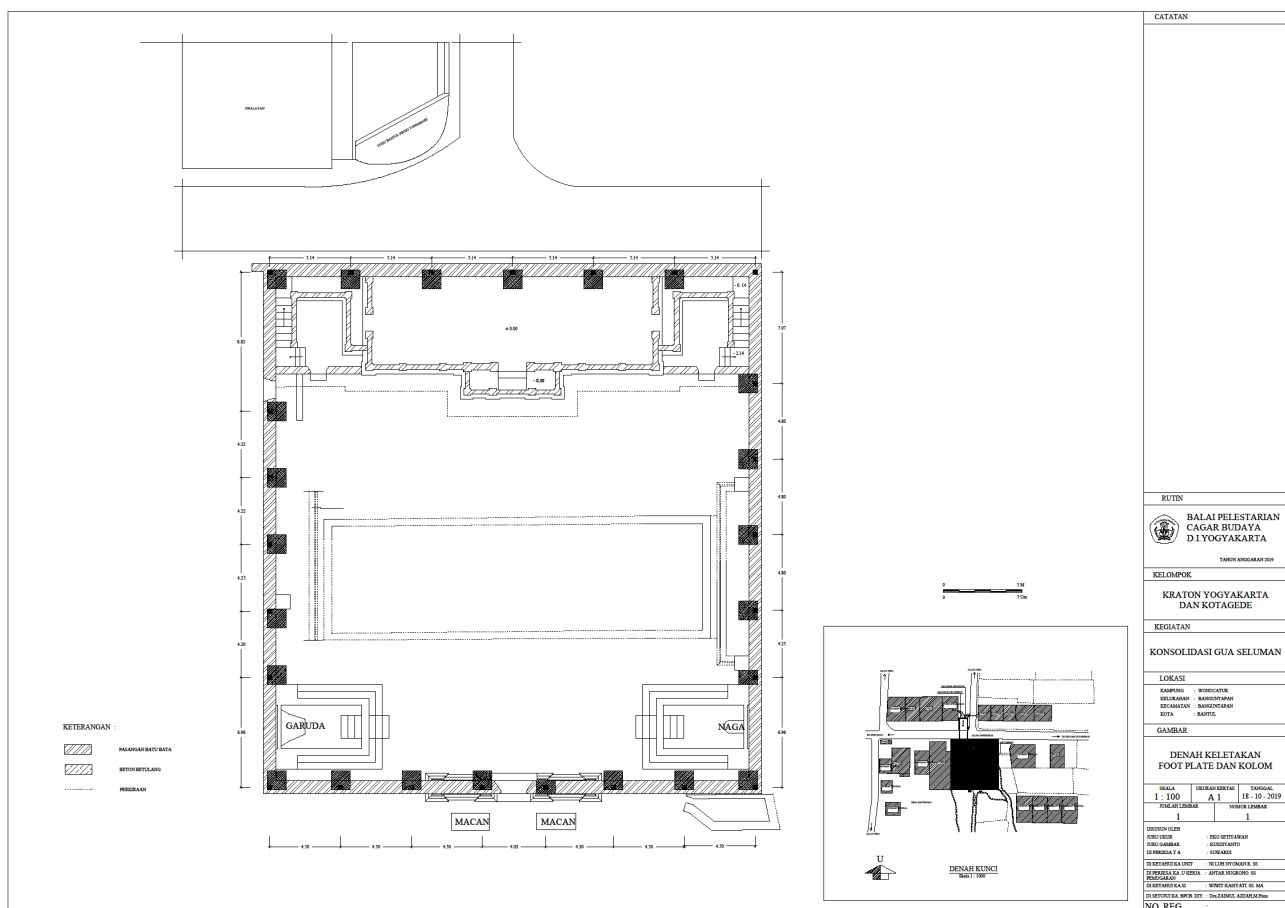
Gambar 10. Titik penempatan kolom perkuatan pada dinding sisi barat, utara, dan timur. (Sumber: Dok. BPCB DIY)
