LAPORAN KEGIATAN

“Studi Teknis Pemugaran Situs Tangsi Belanda”

*Kec. Nanga Pinoh, Kab. Melawi
Kalimantan Barat
2018*

LAPORAN KEGIATAN
STUDI TEKNIS TANGSI BELANDA
KECAMATAN NANGA PINOH, KABUPATEN MELAWI
PROVINSI KALIMANTAN BARAT

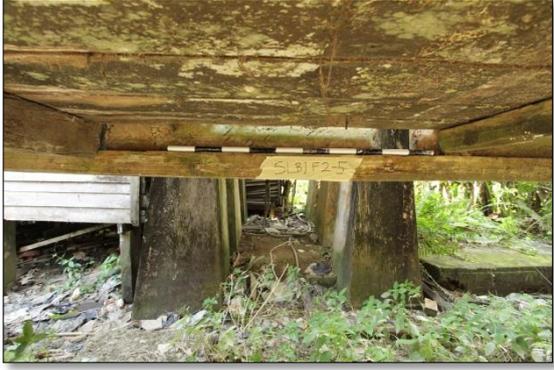
<p>Foto 167: Fondasi yang amblas pada Bangunan 1 (Sumber: BPCB Kaltim 2018)</p>
2	Kerusakan <i>sloof</i> berupa retak.

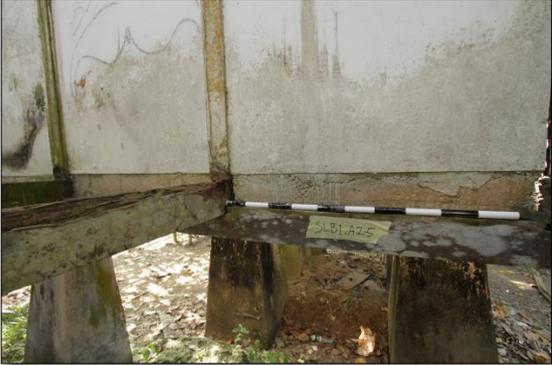
<p>Foto 168: Retak pada <i>sloof</i> Bangunan 1 (Sumber: BPCB Kaltim 2018)</p>

3	Degradasi kayu karena jamur dan liken.

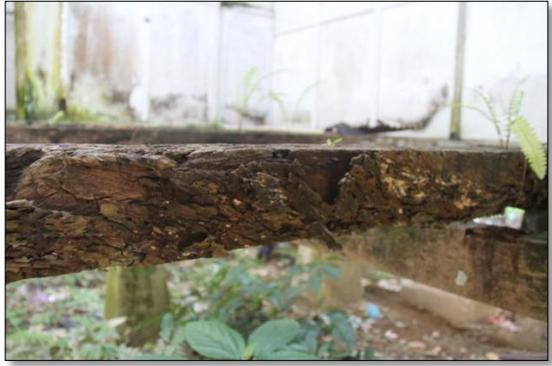
<p data-bbox="855 651 1358 734">Foto 169: Degradasi karena jamur dan liken pada Bangunan 1 (Sumber: BPCB Kaltim 2018)</p>
4	Lapuk pada bagian gelagar.

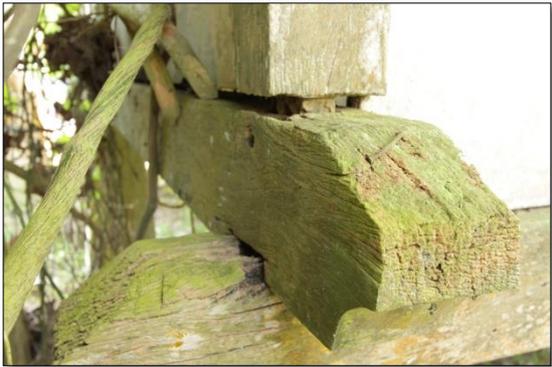
2	Tumbuhnya lumut pada bagian bawah Bangunan 2.

<p data-bbox="911 651 1305 734">Foto 175: Lumut pada bagian gelagar Bangunan 2 (Sumber: BPCB Kaltim 2018)</p>
3	Degradasi kayu karena jamur dan liken.

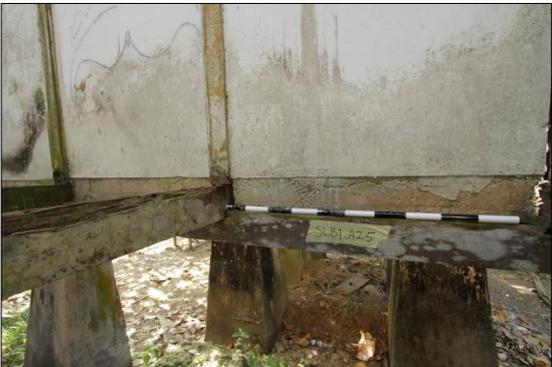
<p data-bbox="911 1144 1305 1227">Foto 176: Degradasi bagian bawah Bangunan 2 (Sumber: BPCB Kaltim 2018)</p>
4	Pecah pada bagian bawah bangunan.

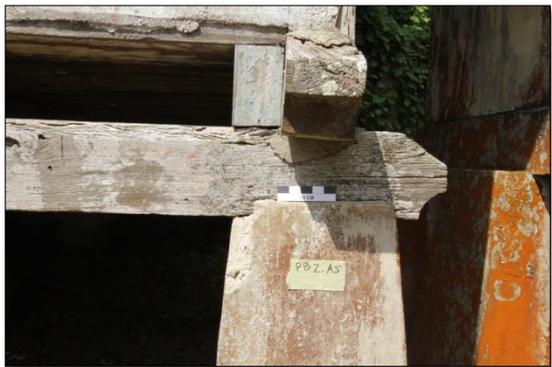
<p data-bbox="911 1630 1305 1713">Foto 177: Pecah pada bagian <i>sloof</i> Bangunan 2 (Sumber: BPCB Kaltim 2018)</p>
