MASJID GALA, BAYAT

DAN PEMUGARANNYA

BAGIAN PROYEK PELESTARIAN/PEMANFAATAN
PENINGGALAN SEJARAH DAN PURBAKALA
JAWA TENGAH 1992 - 1993

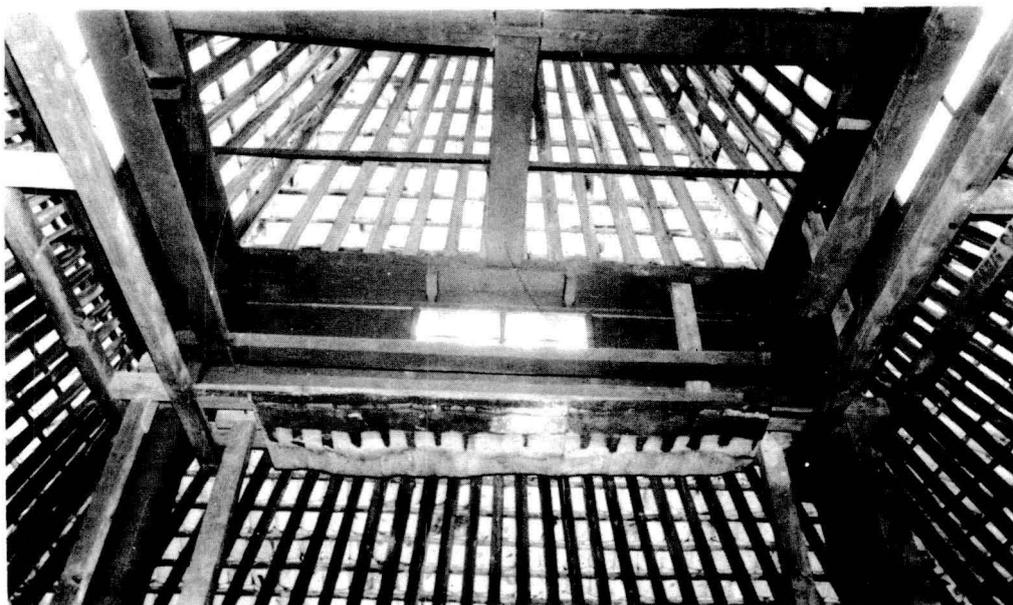
2. Pengamanan sementara dengan perancah balok kayu jati pada *saka guru*, sebelum dipugar (dokumentasi SPSP Jawa Tengah No. 2685).

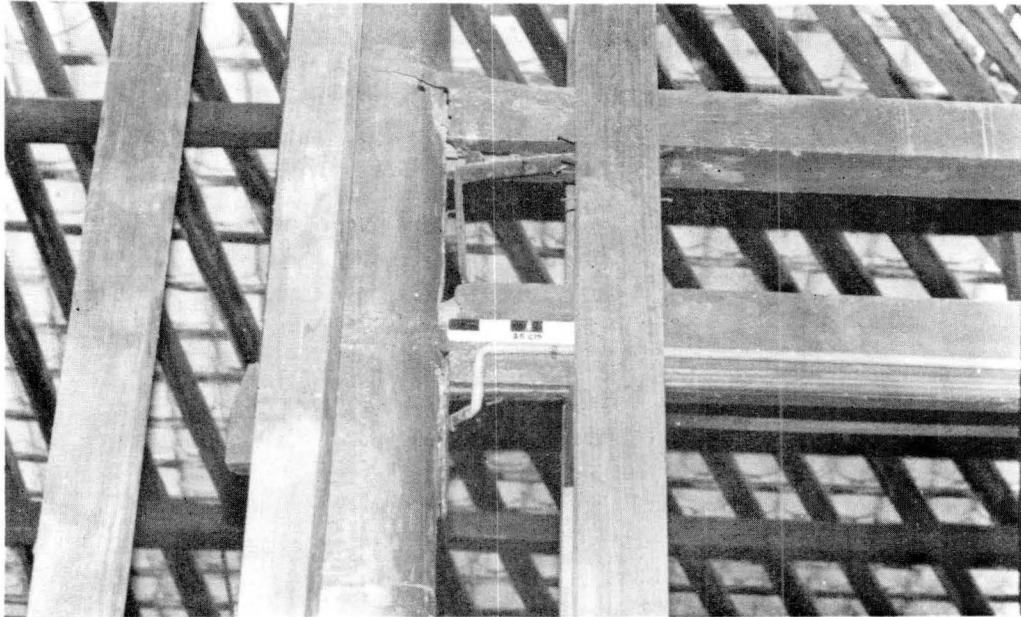
3. Kerusakan pen-pen *sunduk* dan *pangeret saka rawa* (dokumentasi SPSP Jawa Tengah No. 2794).

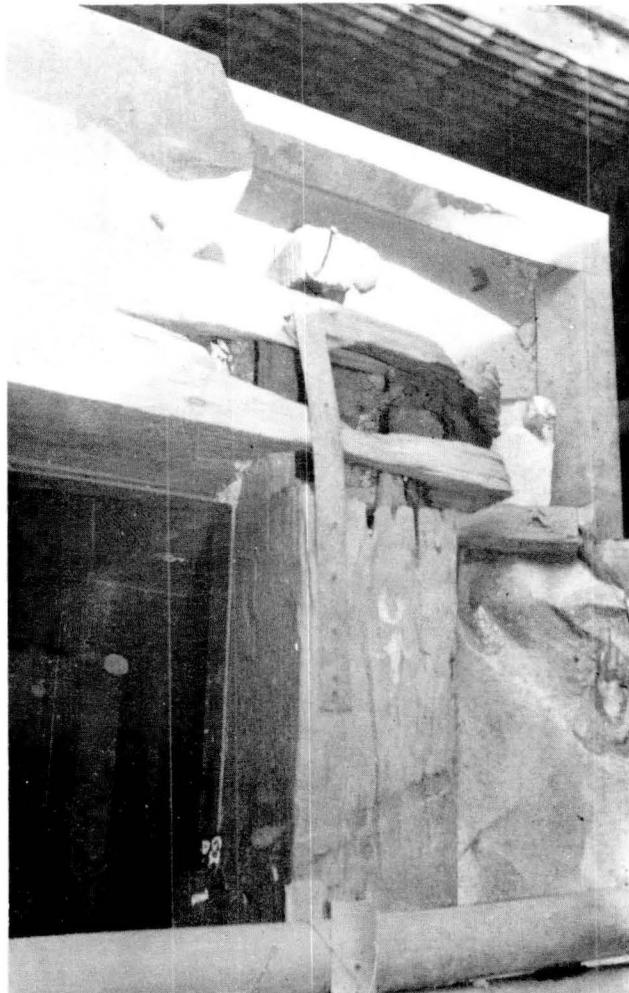
4. Kerusakan pada ujung kayu *pangeret* (dokumentasi SPSP Jawa Tengah No. 2801).

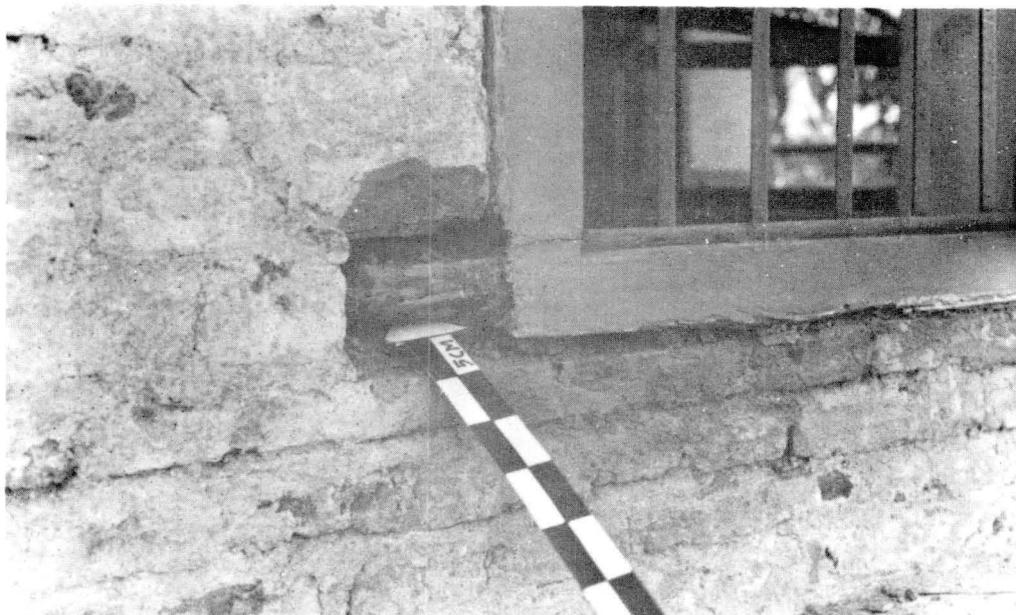
5. Kerusakan kayu kusen yang menempel pada tembok (dokumentasi SPSP Jawa Tengah No. 2828).

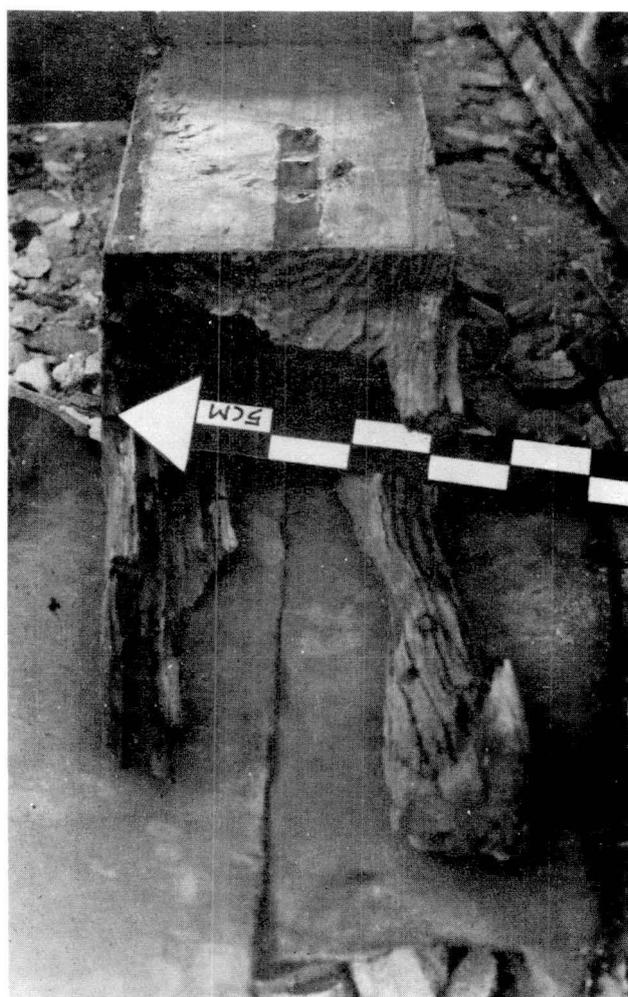
6. Pelapukan pada ujung kayu *pangeret* (dokumentasi SPSP Jawa Tengah No. 2820).

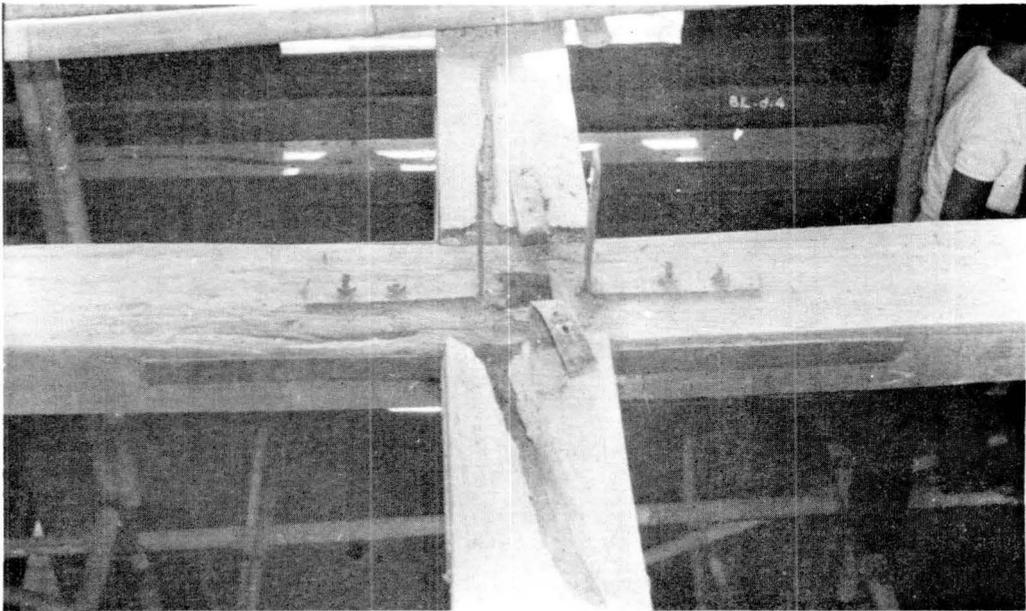
7. *Dada peksi* yang mengarah ke barat hampir putus (dokumentasi SPSP Jawa Tengah No. 2800).

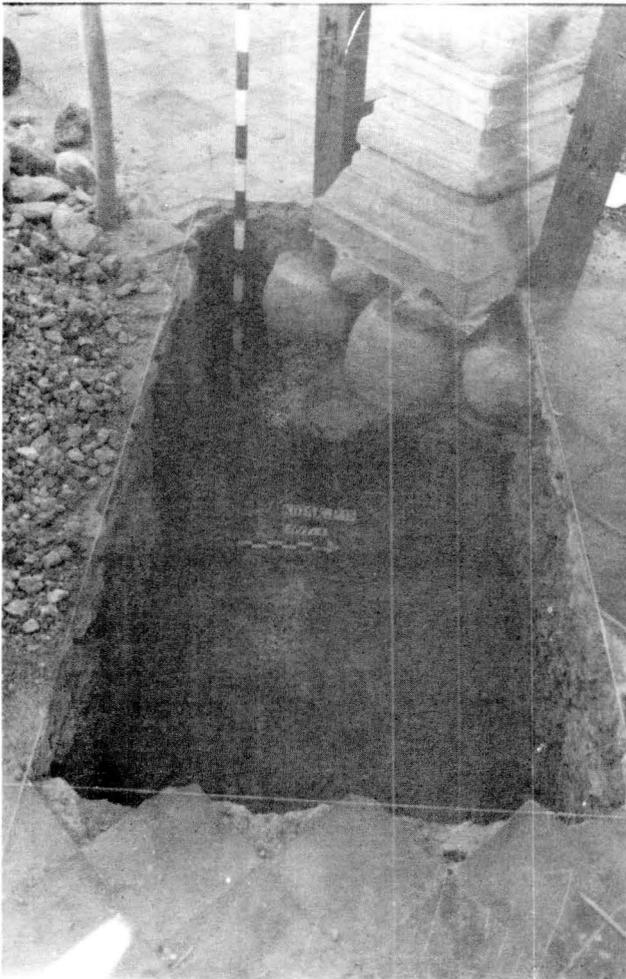
8. Penyangga umpak *saka guru A*, hasil ekskavasi pada kotak P 13 (dokumentasi SPSP Jawa Tengah No. 2992).

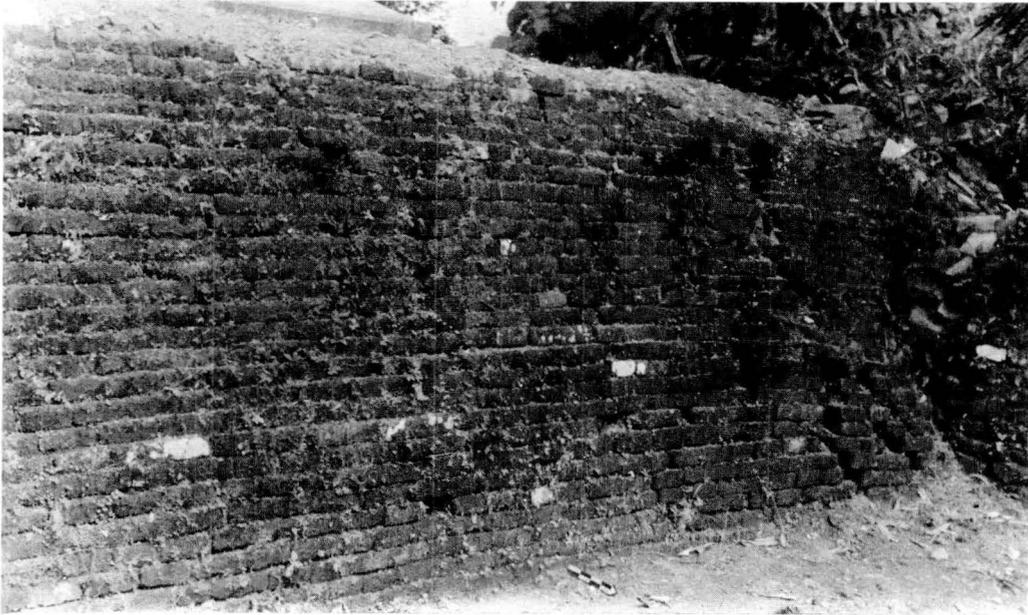
9. Talud batu bata kuna sisi utara bagian barat, sebelum dipugar (dokumentasi SPSP Jawa Tengah No. 3313).

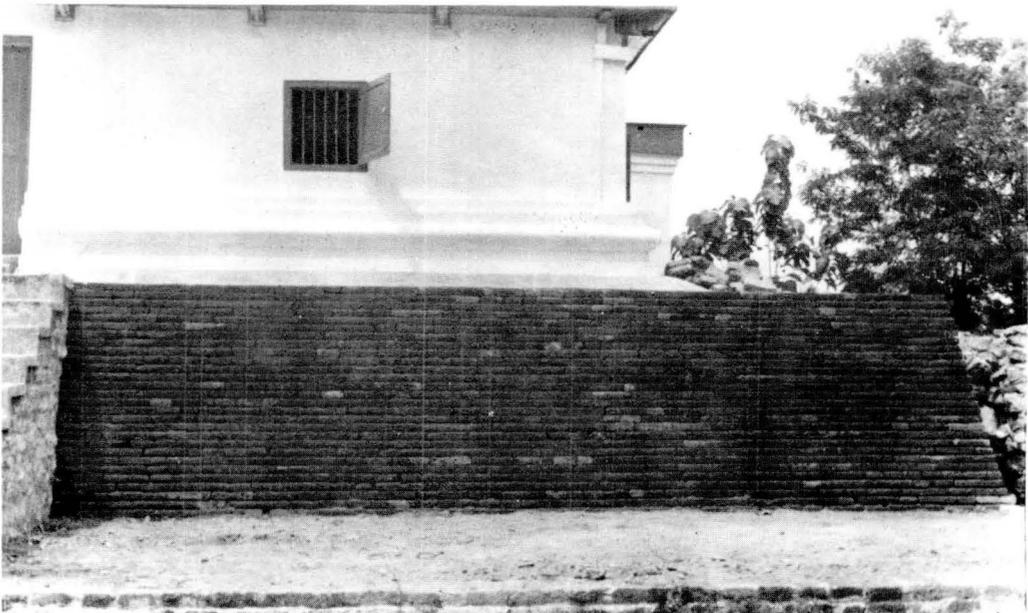
10. Talud batu bata kuna sisi utara bagian barat, setelah dipugar (dokumentasi SPSP Jawa Tengah No. 3567).

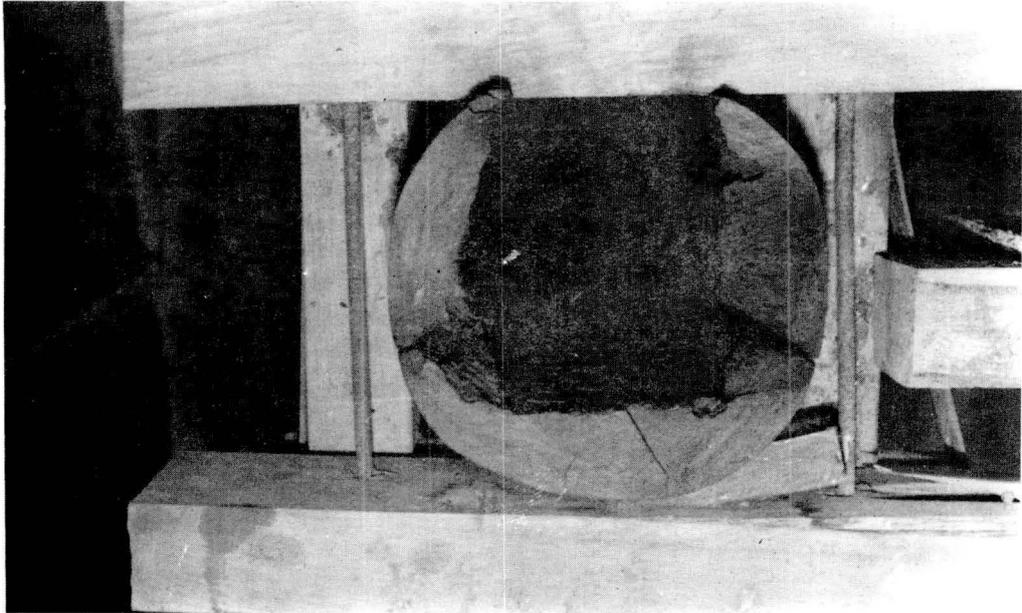
11. Lubang pada *saka guru D*, tampak dari atas (dokumentasi SPSP Jawa Tengah No. 2903).

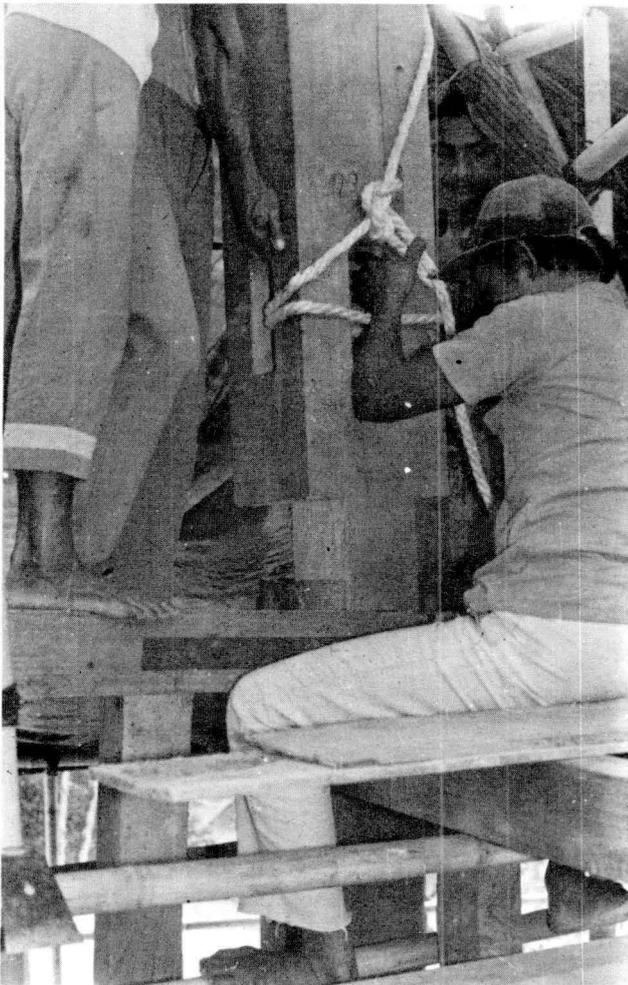
12. Penyambungan *saka guru D* sepanjang 135 cm dengan kayu jati baru (dokumentasi SPSP Jawa Tengah No. 2920).

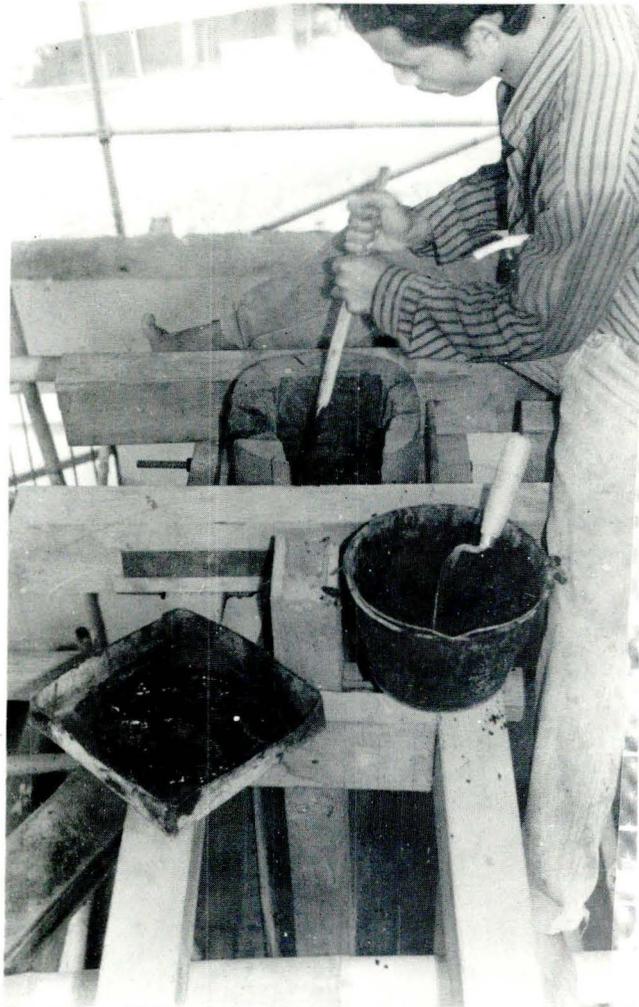
13. Pengisian lubang *saka guru C* dengan serbuk ger-gaji dicampur *Epoxy Resin* (dokumentasi SPSP Ja-wa Tengah No. 2910).

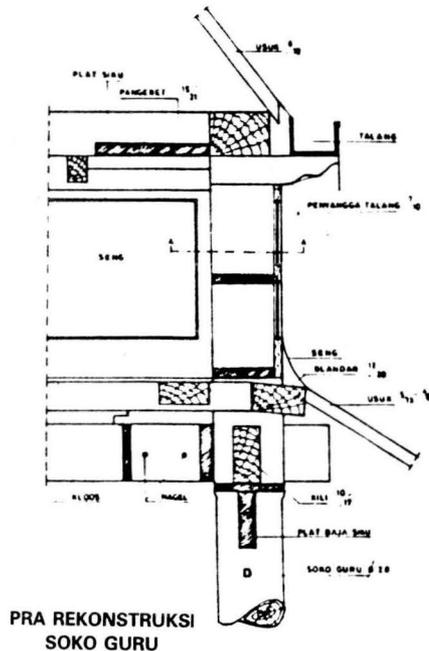
PRA REKONSTRUKSI
SOKO GURU

MASJID GALA
DETAIL KERUSAKAN SOKO GURU
