# LAPORAN STUDI TEKNIS

Bangunan yang diduga cagar budaya

## Masjid Jami' Adji Amir Hasanoeddin

Kelurahan Panji, Kecamatan Tenggarong,  
Kabupaten Kutai Kartanegara, Provinsi Kalimantan Timur

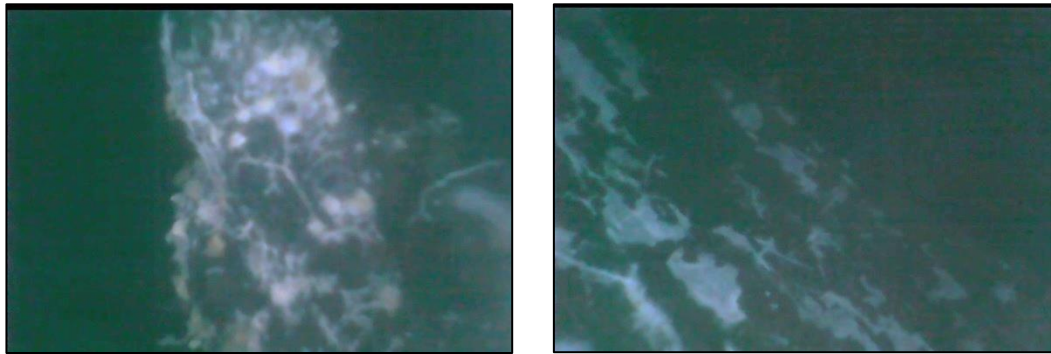
Foto III-25 Hasil dari foto endoskopi pada kolom TU. a. 37 di posisi tengah  
(Dok. BPCB Kalimantan Timur. 2020)

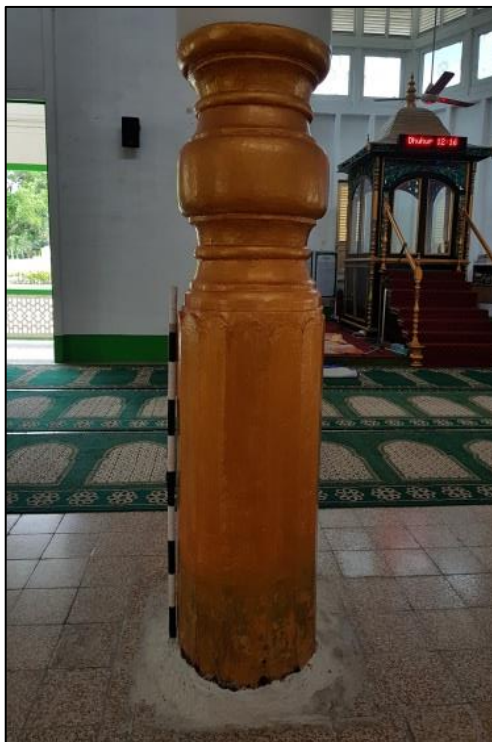
Foto III-26 Kolom TU. N. 37 dari sisi timur  
(Dok. BPCB Kalimantan Timur. 2020)

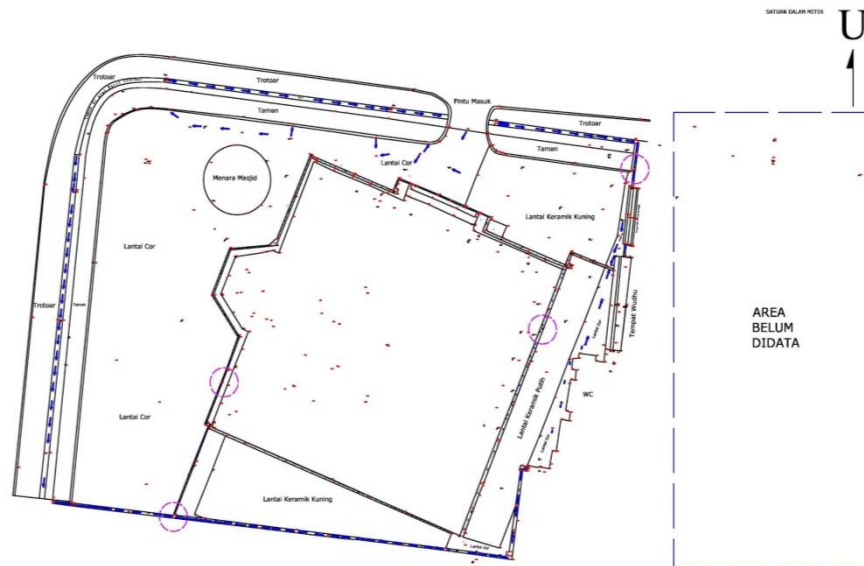
Gambar III-19 Kondisi sistem drainase Masjid Jami' Amir Hasanoeddin  
(Sumber: Hasil observasi, 2020)
