Purna Pugar
Kompleks Candi Prambanan
Pasca Gempa

Kementerian Pendidikan dan Kebudayaan
Direktorat Jenderal Kebudayaan
Balai Pelestarian Cagar Budaya Yogyakarta

KERUSAKAN DAN PEMUGARAN CANDI PRAMBANAN PASCA GEMPA BUMI 2006

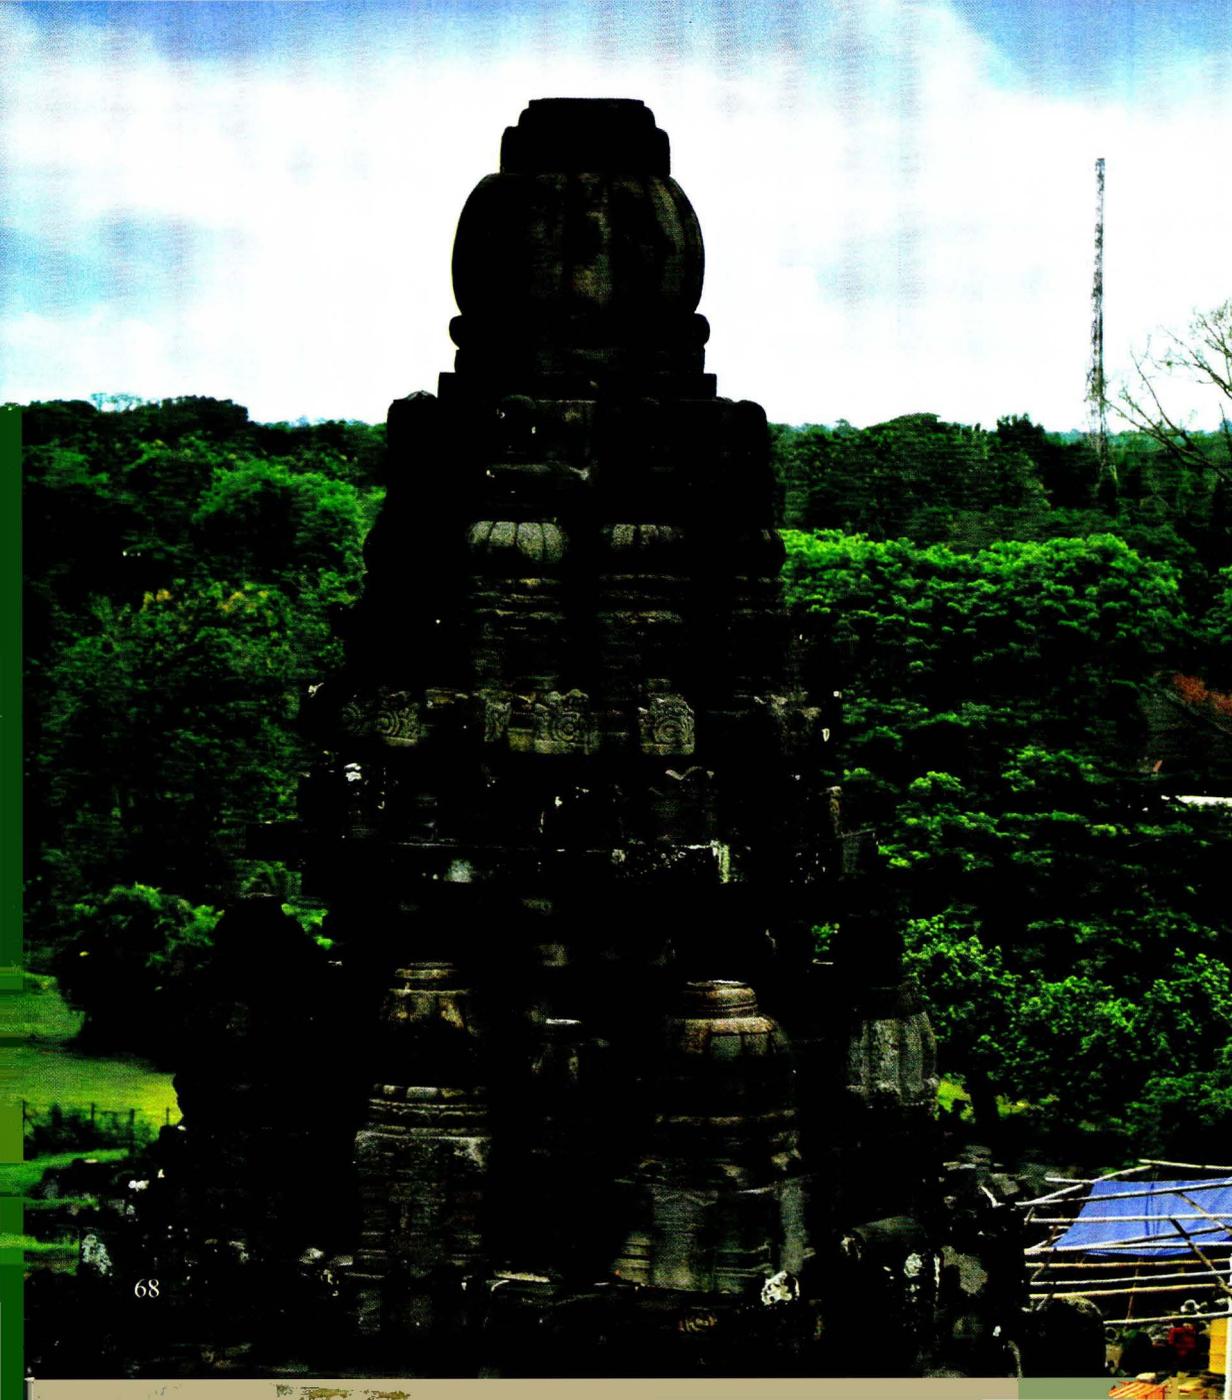
Kondisi atap candi yang mengalami kerusakan pasca gempa bumi tahun 2006

Candi Apit Selatan sudah pernah dipugar oleh Dinas Purbakala Hindia Belanda pada tahun 1932. Candi ini dipugar menggunakan spesi semen (*portland cement*) hingga menjadi *monolith*. Kerusakan akibat gempa 2006 pada Candi Apit Selatan terjadi pada atap candi. Setelah melakukan kegiatan observasi dan studi teknis untuk mendapatkan data kerusakan Candi Apit Selatan pasca gempa 27 Mei 2006, maka pada tahun 2010 dilakukan pemugaran Candi Apit Selatan. Kegiatan utamanya yaitu perbaikan bagian atap dan memberikan perkuatan tambahan berupa *hak* dan *angkur* antar batu bagian dalam. Pembongkaran dilakukan untuk membongkar bagian atap Candi Apit Selatan yang meliputi atap tingkat I, II, III dan IV. Atap dibongkar, karena terjadi pergeseran ke arah horizontal dan vertikal, serta banyaknya batu yang pecah.

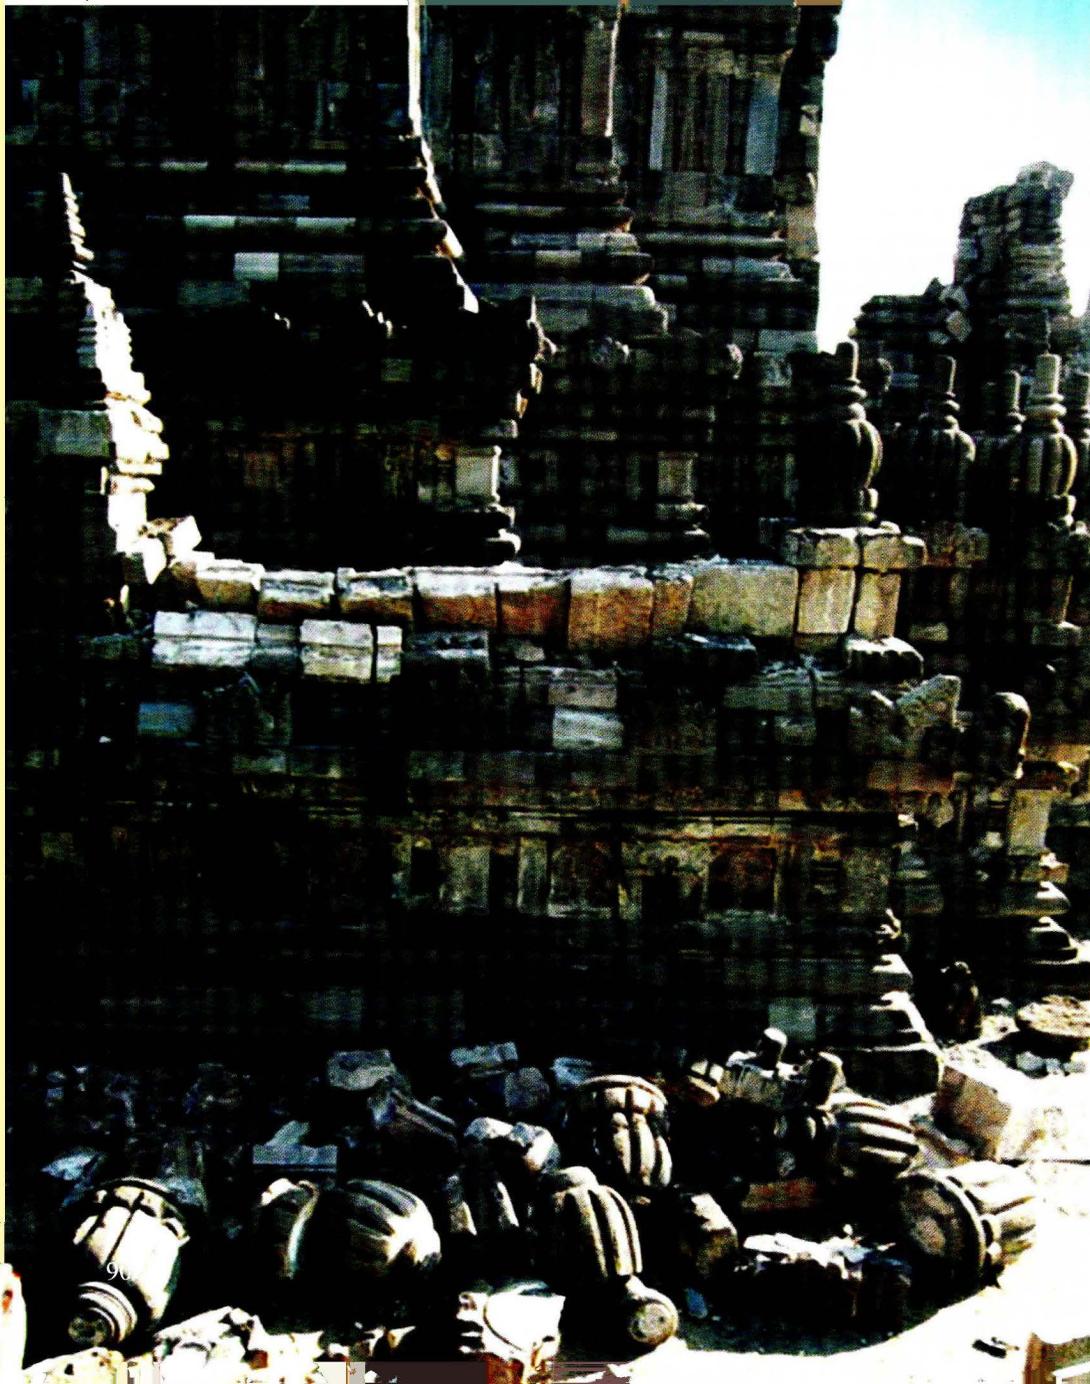
Dinding gapura langkan
mengalami
kerusakan parah
akibat gempa bumi

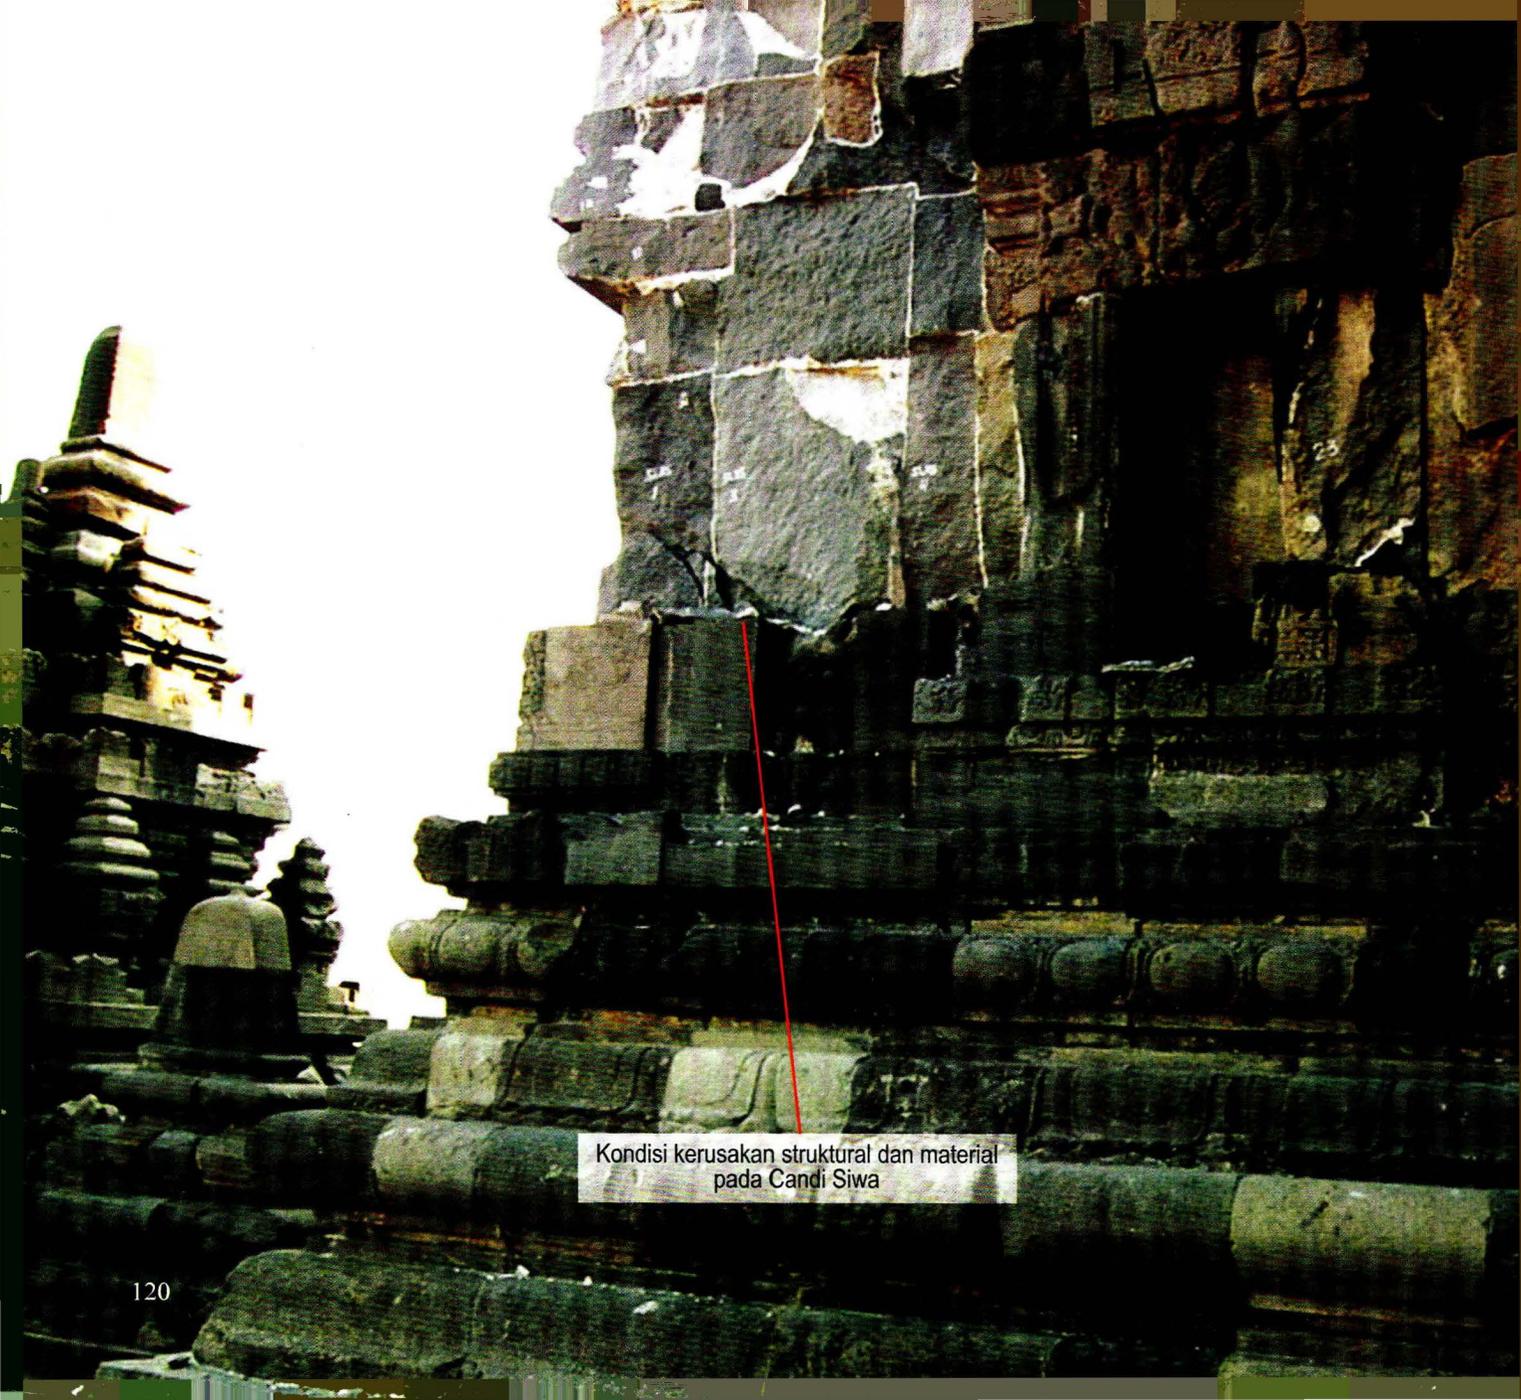
Denah Kerusakan

Kondisi kerusakan struktural dan material
pada Candi Siwa

Pemugaran Candi Siwa dimulai tahun 1918 dan selesai 1953, diresmikan oleh Presiden RI Ir. Soekarno tanggal 20 Desember 1953. Saat diguncang gempa tanggal 27 Mei 2006, Candi Siwa mengalami kerusakan secara struktural maupun material. Kerusakan yang terjadi berupa retakan/*cracking* yang disebabkan karena candi ini berubah masif akibat pemugaran terdahulu. Dari semua candi yang rusak akibat gempa di kompleks Candi Prambanan, kerusakan pada Candi Siwa paling sulit ditangani karena candi ini tidak mungkin dibongkar, sehingga tidak memungkinkan untuk mengetahui kondisi kerusakan di dalamnya. Oleh karena itu dilakukan serangkaian penelitian untuk mencari solusi terbaik dalam menangani Candi Siwa pasca gempa, yang memerlukan rentang waktu yang cukup panjang yaitu mulai tahun 2007-2012.

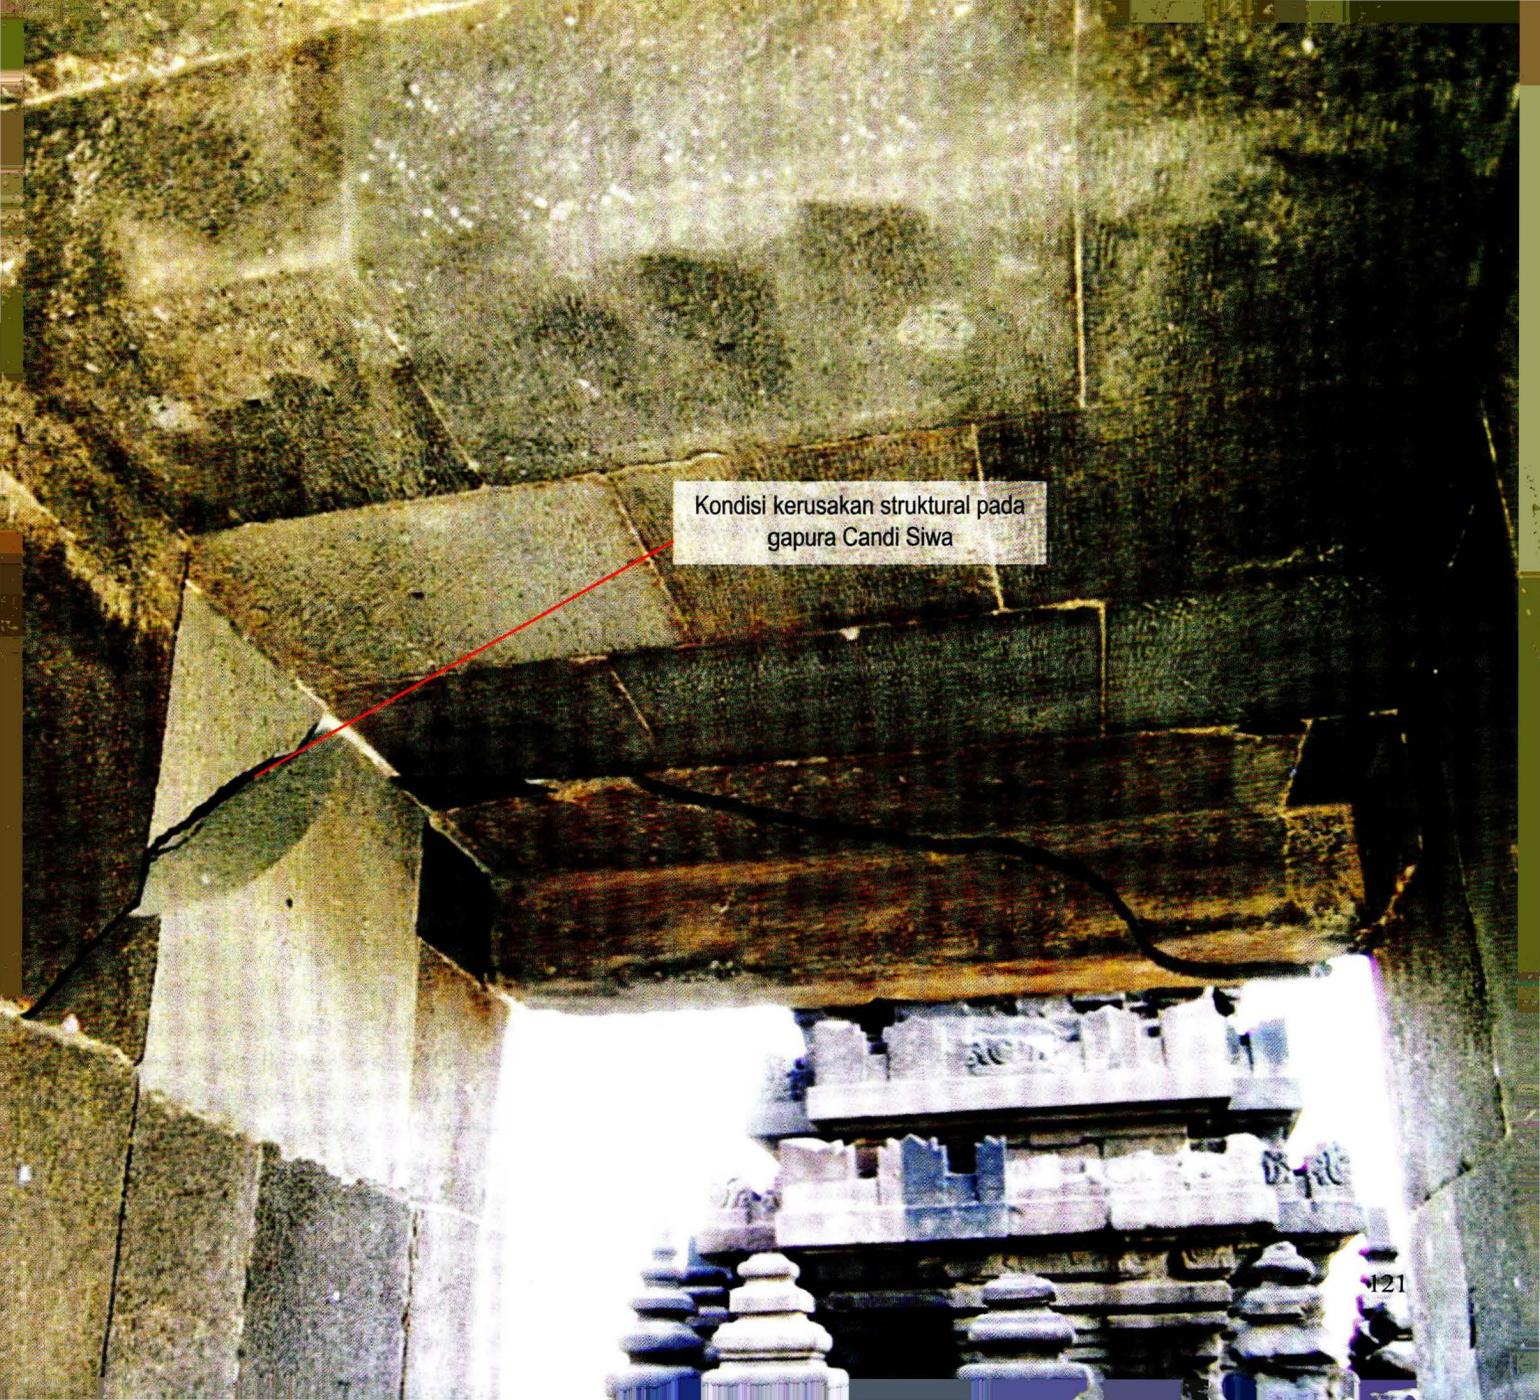
Kondisi kerusakan struktural pada gapura Candi Siwa

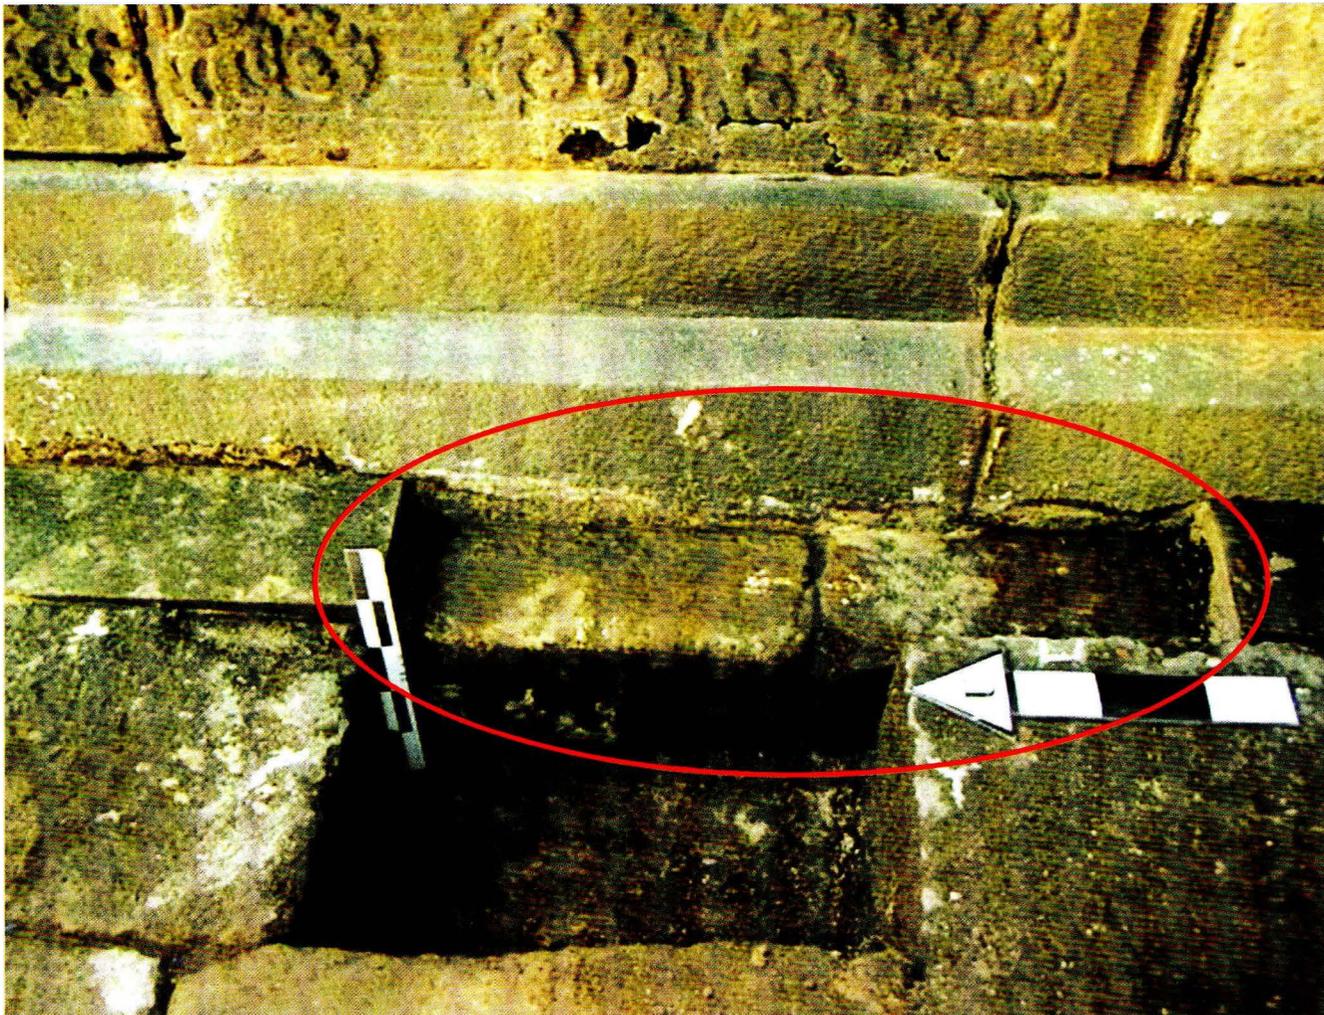
Kondisi lantai
langkan Candi Siwa
yang tergenang
air hujan

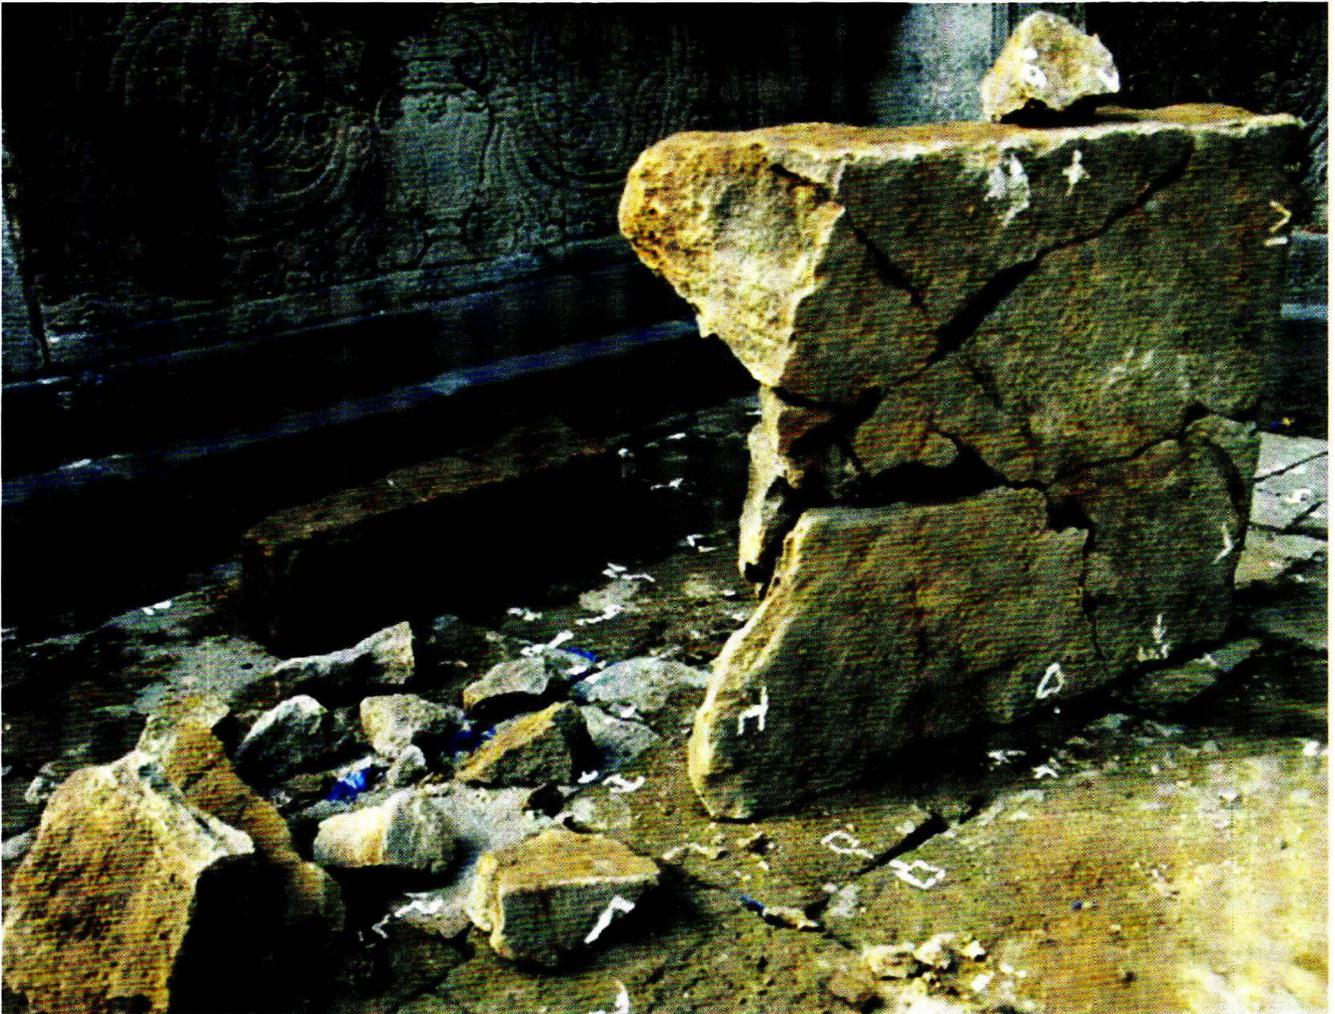
Kondisi batu lantai yang tidak dibongkar karena masuk ke pelipit kaki candi II, pada Candi Siwa

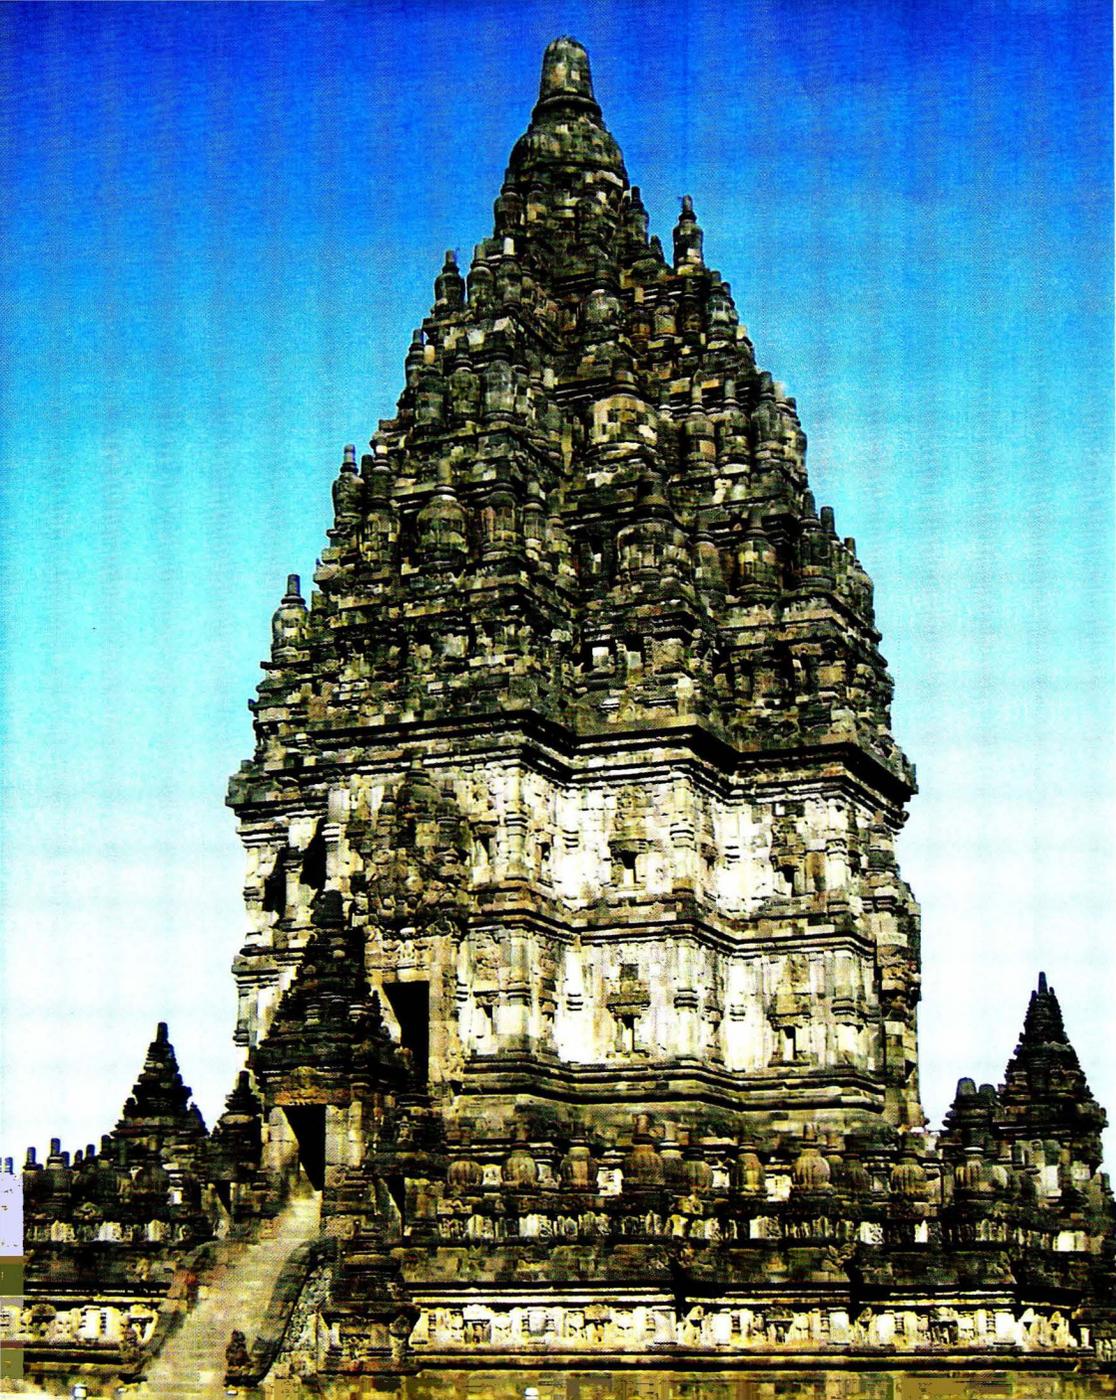
Kondisi batu lantai yang mengalami kerusakan material pada Candi Siwa
