Balai Konservasi Borobudur  
Direktorat Jendral Kebudayaan  
Kementerian Pendidikan dan Kebudayaan

# **MONITORING DAN EVALUASI CANDI BOROBUDUR, CANDI MENDUT, DAN CANDI PAWON**

**Tahun 2014**

**BALAI KONSERVASI BOROBUDUR**  
Jalan Badrawati, Borobudur, Magelang - Jawa Tengah  
Telp. (0293) 788225, 788175 Fax. (0293) 788367  
**2015**

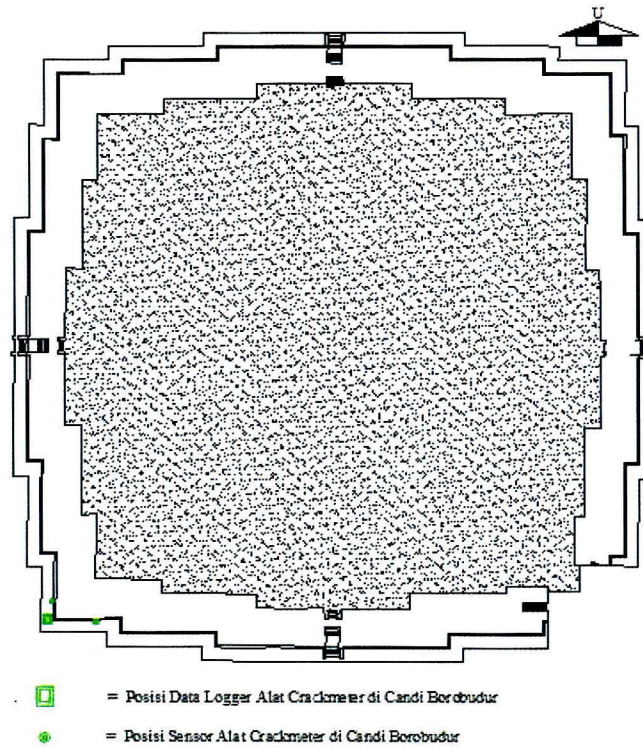
Gambar B-4. Posisi Alat Crackmeter di candi Borobudur

Dua buah Sensor crackmeter dipasang pada bagian selasar atau lantai I candi Borobudur yaitu satu di sisi selatan bidang j, dan satu di sisi barat bidang a.

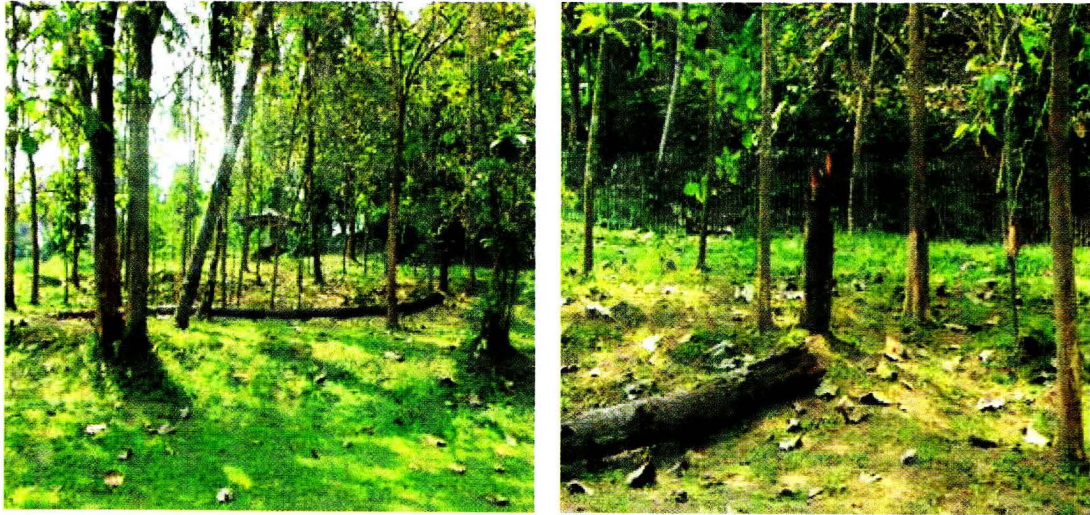
Gambar C-1. Pohon kelapa di sisi selatan

Berdasarkan hasil pendataan jenis dan jumlah tanaman di Zona I diketahui pada bulan ini tidak terdapat penambahan tanaman Terdapat 1 buah pohon kelapa yang tumbang di sisi selatan (di luar pagar zone 1) diperkirakan karena serangan penyakit. Kegiatan penanaman akan tetap terus berkelanjutan pada bulan berikutnya.

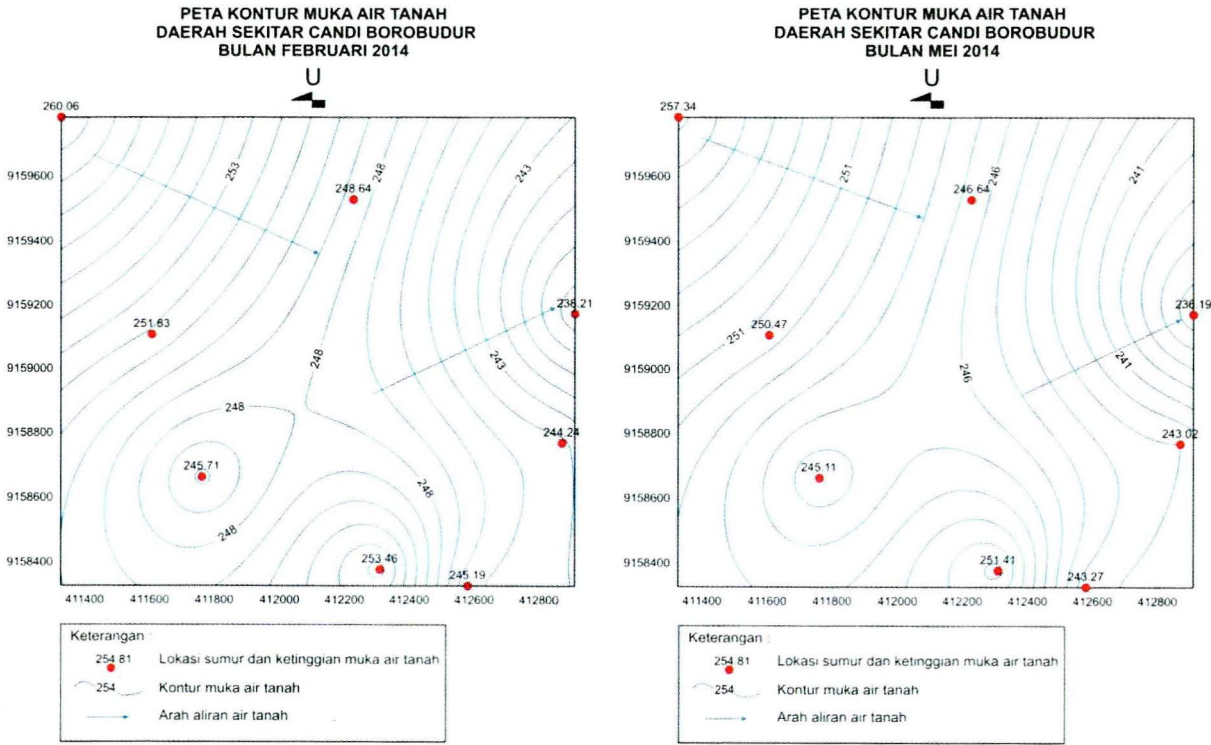
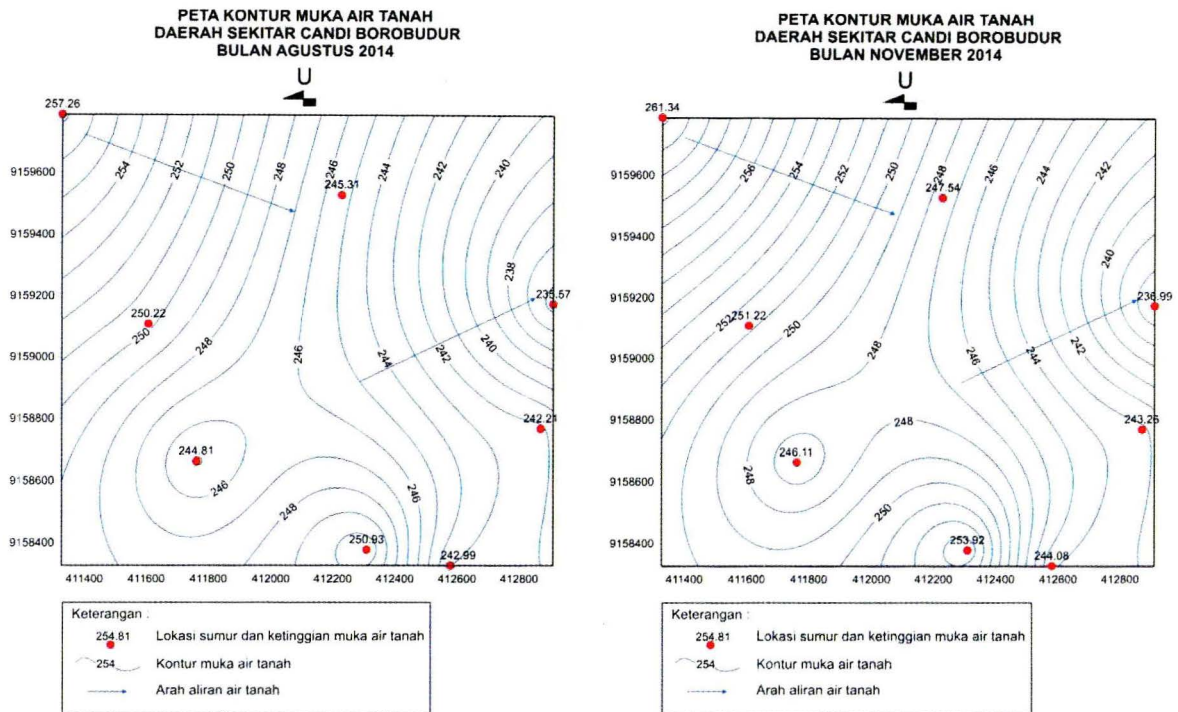
Berdasarkan gambar kontur muka air tanah sumur penduduk tahun 2014 (pengukuran Bulan Februari, Mei, Agustus dan November) di atas maka dapat diketahui arah aliran air tanah yaitu air tanah mengalir dari arah barat menuju ke arah timur dan tenggara hingga nantinya sampai ke sungai Progo. Arah aliran ini sejalan dengan kajian yang berjudul "Aplikasi GIS Untuk Pemetaan Pola Aliran Air Tanah Di Kawasan Borobudur" yang dilakukan oleh Fr. Dian Ekarini, S.Si, dkk. yang menyatakan arah aliran air tanah di kawasan Borobudur mengalir dari arah barat laut candi menuju ke arah tenggara sampai ke sungai Progo.
