MENYELAMATKAN CANDI BOROBUDUR DARI ERUPSI MERAPI

**Balai Konservasi Peninggalan Borobudur
2011**

II. Kondisi Candi Borobudur Setelah Erupsi Pertama dan Upaya Pembersihannya

2.2. Upaya Pembersihan

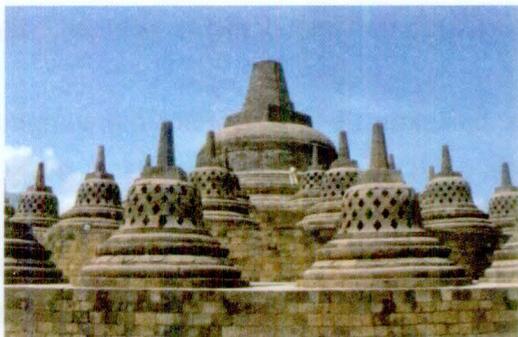
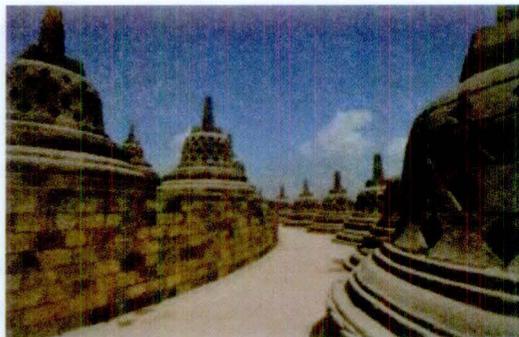
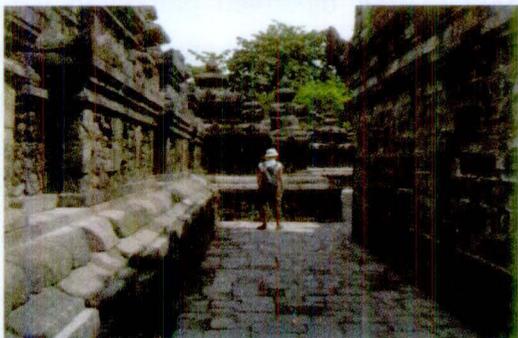
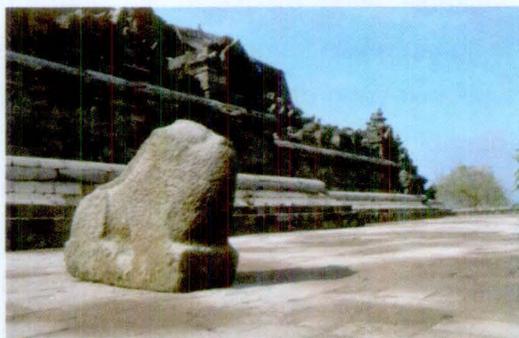
Kondisi Candi Borobudur pada tanggal 27 Oktober 2010, sebelum abu vulkanik dibersihkan.
Terlihat abu tipis menutupi bagian lantai dan permukaan stupa.

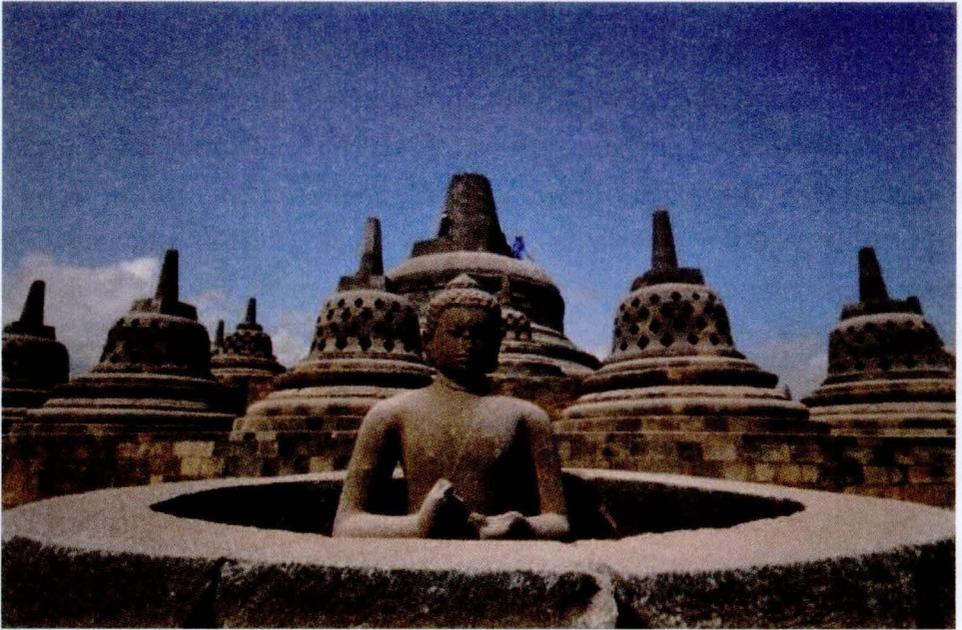
- Candi Borobudur terkena material debu vulkanik dari erupsi Gunung Merapi, tanggal 26 Oktober 2010. Beberapa bagian candi khususnya yang menghadap langsung ke langit tertutup abu vulkanik dengan ketebalan kurang lebih 3 mm. Beberapa bagian candi seperti stupa induk, stupa teras, lantai stupa teras, lantai lorong, pagar langkan, selasar, dan undak adalah bagian yang paling banyak tertutup abu vulkanik karena posisinya yang langsung menghadap ke langit. Sisi Timur candi adalah bagian yang langsung berhadapan dengan Gunung Merapi, merupakan bagian yang paling tebal tertutup abu vulkanik.

Kondisi Candi Borobudur pada pagi hari tanggal 27 Oktober 2010, sebelum abu vulkanik dibersihkan.

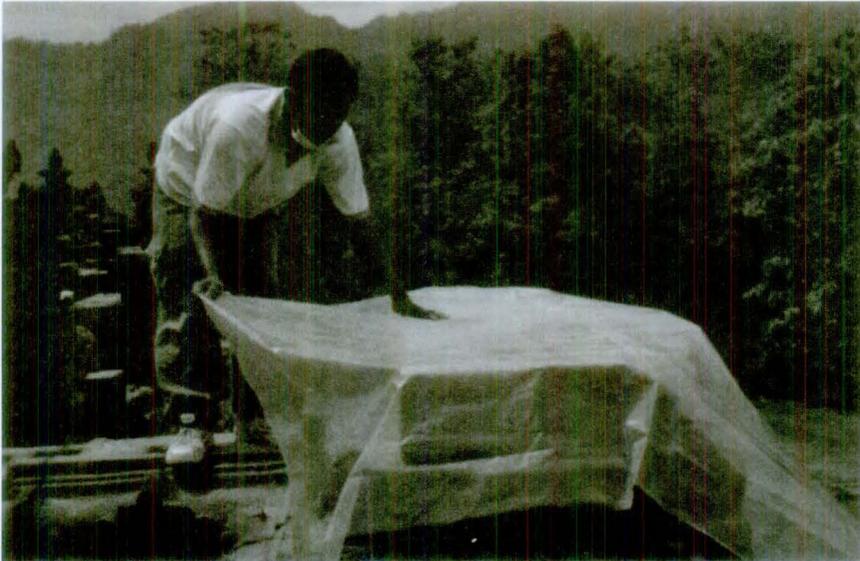
- Staf pemeliharaan dan laboratorium Balai Konservasi Peninggalan Borobudur mempersiapkan penelitian dampak abu vulkanik, yaitu membuat percobaan dengan menyisakan permukaan batu tertutup abu pada bagian atas pagar langkan Lorong I di sisi Barat. Percobaan ini dilakukan dengan menutup pagar langkan yang terkena abu vulkanik menggunakan plastik.

Seorang staf pemeliharaan Balai Konservasi Peninggalan Borobudur melakukan penutupan terhadap pagar langkan lorong I di sisi Barat guna melakukan penelitian dampak abu vulkanik terhadap candi.

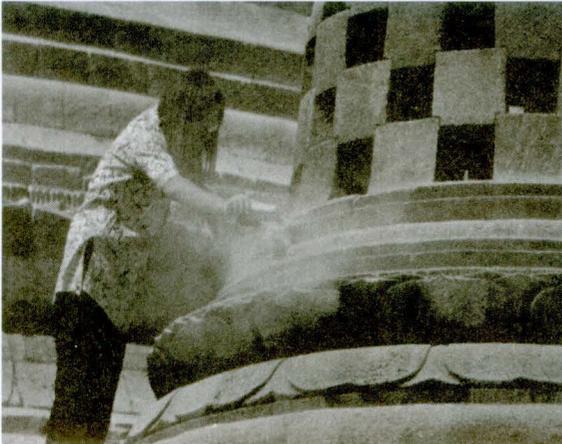
- Pembersihan kering mulai diberlakukan terhadap stupa induk dan stupa teras. Abu vulkanik dari hasil pembersihan kering kemudian dikumpulkan untuk dihitung volumenya. Berdasarkan hasil penghitungan sebelum terjadi hujan, yaitu pada hari Rabu dan Kamis 27, 28 Oktober 2010, abu yang berhasil dikumpulkan adalah sekitar 56 ember atau setara dengan 560 liter abu vulkanik yang menyelimuti stupa induk dan stupa teras.

Pembersihan kering menggunakan sikat ijuk pada stupa induk dan stupa teras.

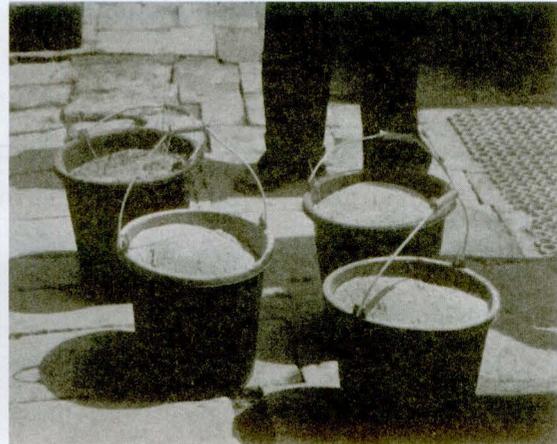
Abu vulkanik yang berhasil dikumpulkan, ditampung sementara menggunakan ember plastik untuk kemudian di bawa ke tempat penampungan sementara.

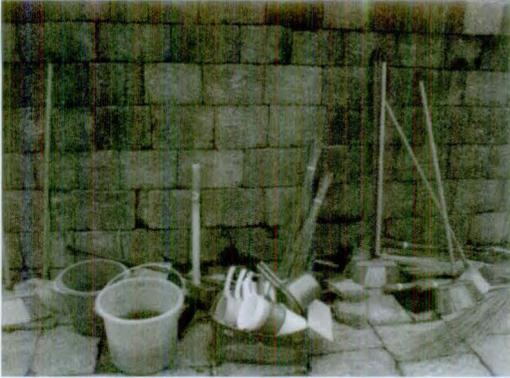
Alat-alat yang digunakan dalam pembersihan abu vulkanik

Pembersihan kering dilaksanakan untuk menghilangkan abu vulkanik dari permukaan batu pada struktur candi. Alat yang digunakan berupa sikat ijuk, sapu plastik, sapu lidi, pengki, dan penyedot debu (*vacum cleaner*). Secara teknis, pembersihan menggunakan alat-alat tersebut dilakukan dengan menyikat atau menyapu batu candi yang ditutupi abu vulkanik. Jika memungkinkan, abu vulkanis juga disedot alat penyedot debu. Namun penggunaan *vacum cleaner* ternyata tidak efektif, karena umumnya abu vulkanis sudah lekat menempel pada permukaan batu akibat sudah terkena hujan. Selain itu juga dihindari penggunaan alat logam yang dapat melukai permukaan batu candi. Abu vulkanik hasil pembersihan kemudian dikumpulkan di tempat penampungan.

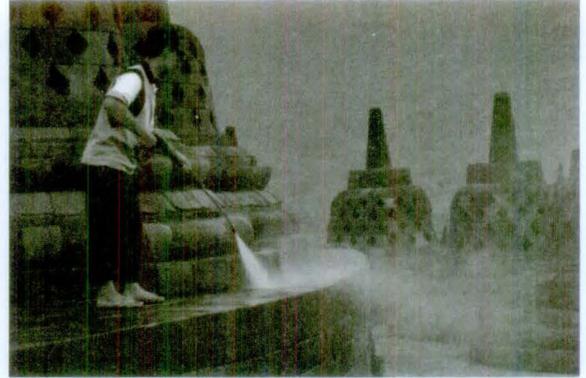
Pembersihan menggunakan *water pressure* dilakukan setelah pembersihan kering menggunakan sikat diselesaikan

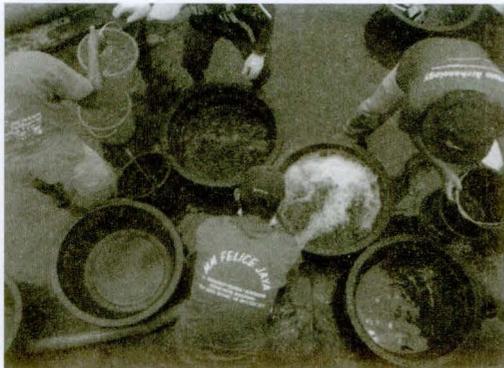
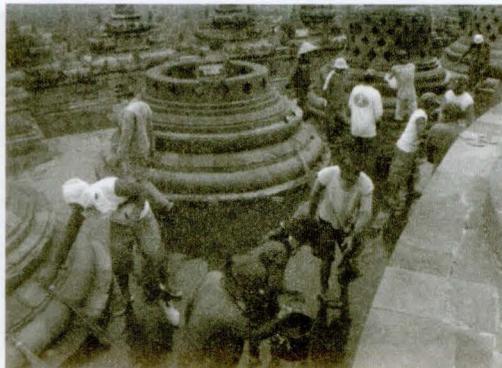
Bak penampungan sementara pada plateau Candi Borobudur, untuk menampung air yang akan diteruskan dengan ember ke tempat yang dituju.

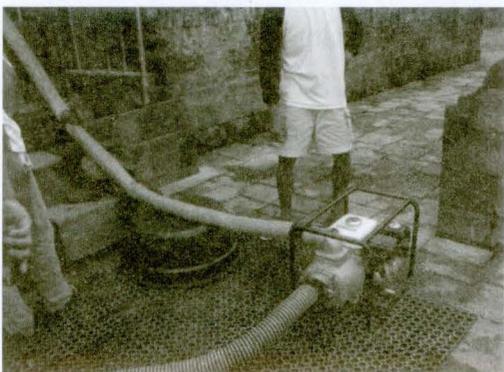
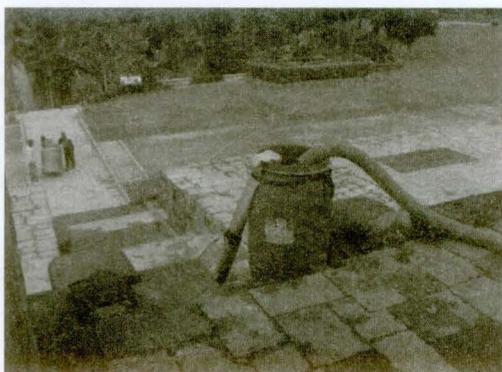
Pompa bermesin dan tempat transit penampung air yang akan memompa air ke atas candi.

- Pembersihan basah menggunakan dua buah pompa bermesin. Pembersihan dilakukan mulai lantai 6, 7, 8, dan 9 yang kemudian diteruskan ke lantai di bawahnya.
- Pompa bermesin yang digunakan adalah pompa dengan bahan bakar bensin dan berkekuatan daya serap air 1100 liter per menit. Selang yang digunakan adalah selang air besar berukuran 80 mm. Penempatan kedua pompa air tersebut adalah satu pompa di dekat penampungan air dan satu pompa lainnya

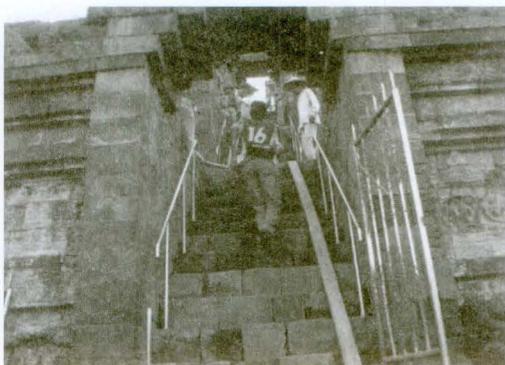
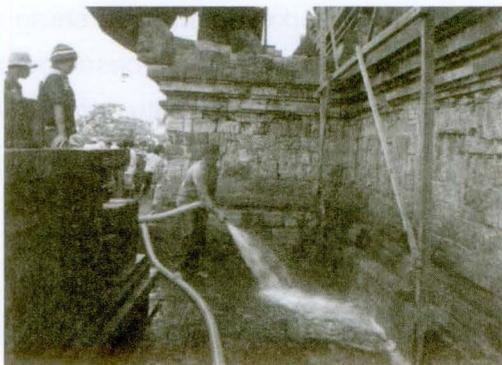
Jalur selang air besar dan pembersihan basah yang langsung menggunakan selang besar.

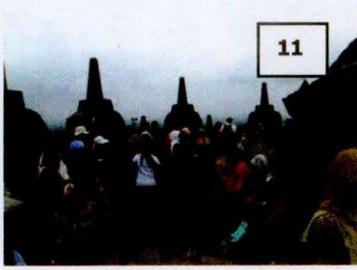
11

31-10-2010, pukul 11.00 WIB. Plateau, stupa teras, dan stupa induk dapat di buka untuk umum.

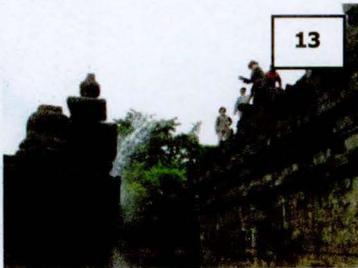
13

1-11-2010, Pembersihan basah menggunakan sikat dan air dari selang pada lorong I.

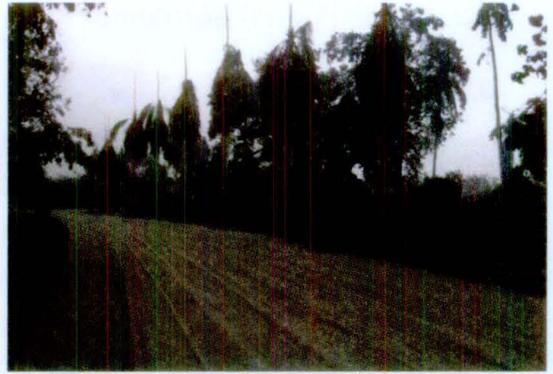
Kondisi sarana dan prasarana Taman Wisata Candi Borobudur (TWCB) pada tanggal 5 November 2010, sebelum abu vulkanik Gunung Merapi dibersihkan.

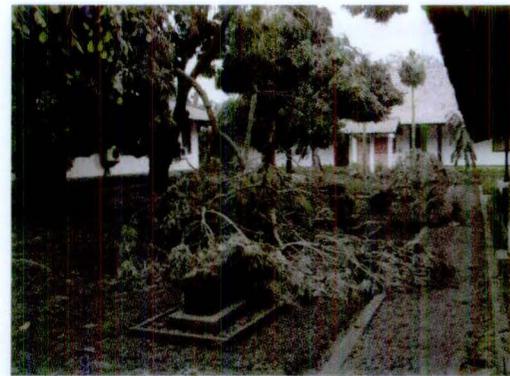
Kondisi sarana dan prasarana di Balai Konservasi Peninggalan Borobudur (BKPB) setelah erupsi Gunung Merapi tanggal 5 November 2010.

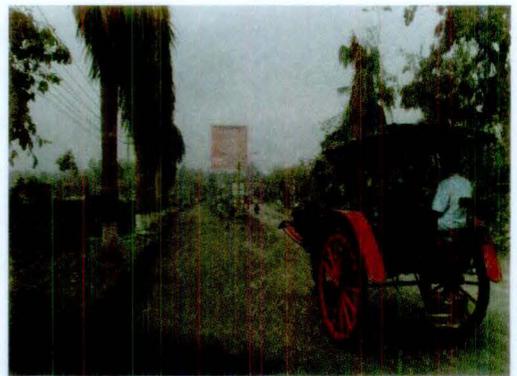
Kondisi sarana dan prasarana di Kec. Borobudur setelah erupsi Gunung Merapi pada tanggal 5 November 2010.

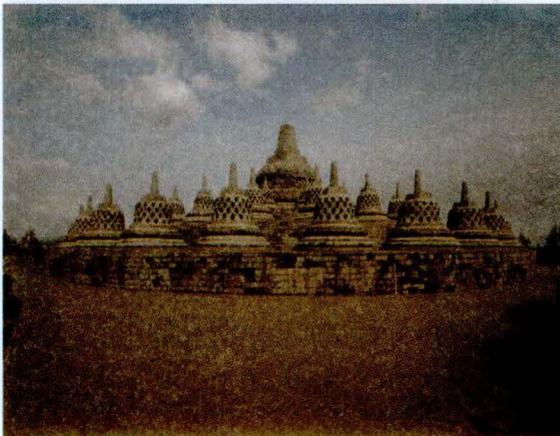
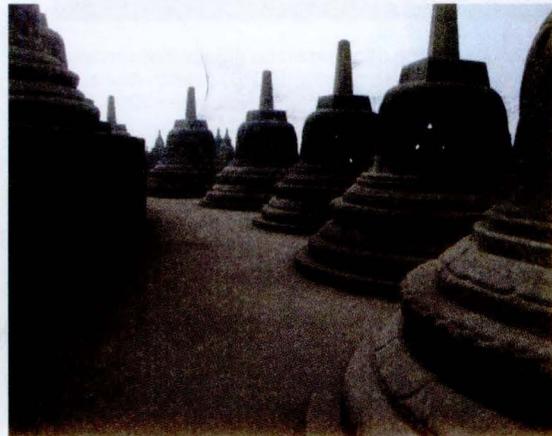
Kondisi stupa induk, stupa teras, dan lantai plateau secara umum tertutup total oleh pasir dan abu vulkanik. Stupa induk dan stupa teras tertutup pasir dan abu vulkanik khususnya pada bagian *harmika*, *anda (ghanta)*, *padma*, dan pelipit stupa. Ketebalan abu dan pasir relatif antara 0,3 – 2,5 cm. Lantai stupa teras dan lantai plateau pada bagian *arupadhatu* Candi Borobudur juga tertutup pasir dan abu vulkanik dengan ketebalan 0,5 – 2,5 cm sehingga semua *nat-nat* batu pada lantai tertutup.

Kondisi stupa induk, stupa teras, lantai stupa teras, dan plateau pada tanggal 5 November 2010, sebelum abu vulkanik Gunung Merapi dibersihkan.

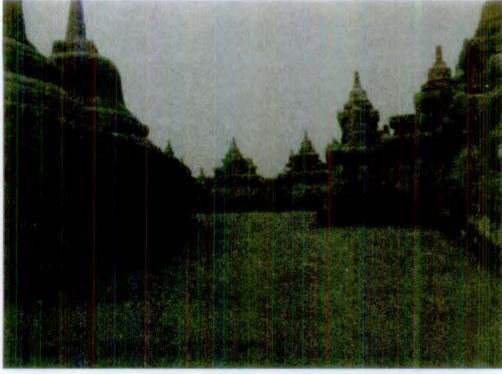
Kondisi lantai plateau dengan nat-nat batu yang tertutup abu dan pasir setelah erupsi Gunung Merapi tanggal 5 November 2010.

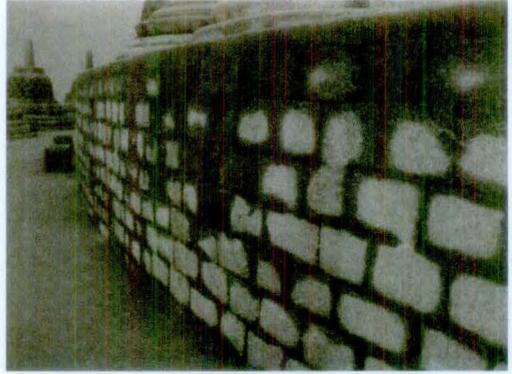
Kondisi dinding lantai stupa teras yang juga tertutup pasir dan abu vulkanik walaupun tidak setebal lantai stupa teras setelah erupsi Gunung Merapi tanggal 5 November 2010.

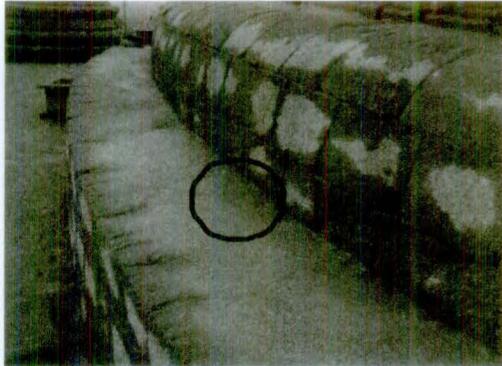
Kondisi lapik stupa induk yang tertutup abu vulkanik setelah erupsi Gunung Merapi tanggal 5 November 2010.

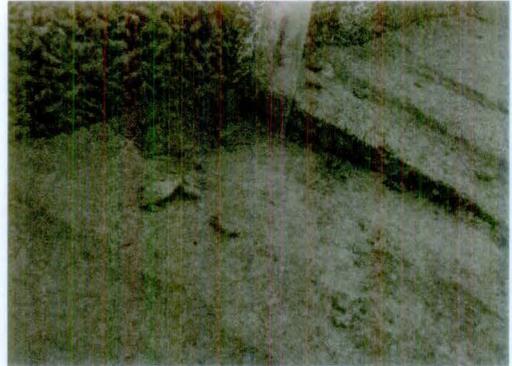
Kondisi lapik stupa induk yang tertutup abu vulkanik dengan ketebalan mencapai 2,5 cm setelah erupsi Gunung Merapi tanggal 5 November 2010.

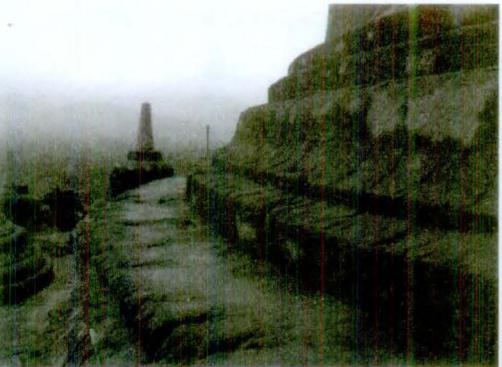
Kondisi bagian *padma* dan *ojief* stupa induk yang tertutup abu vulkanik dengan ketebalan mencapai 2,5 cm setelah erupsi Gunung Merapi tanggal 5 November 2010.

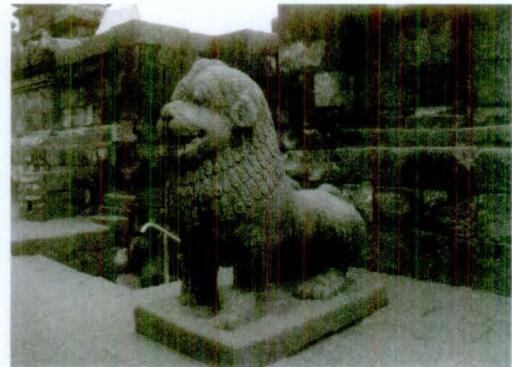
Kondisi arca singa pada plateau yang tertutup abu vulkanik dengan ketebalan mencapai 0,5 cm setelah erupsi Gunung Merapi tanggal 5 November 2010.

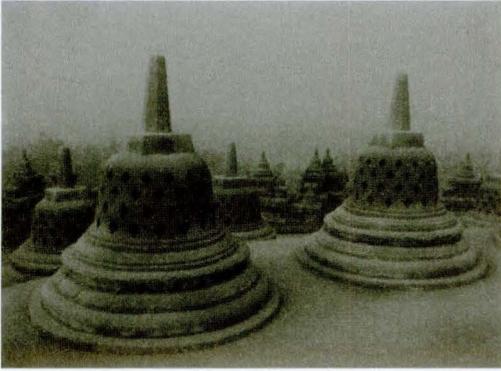
Kondisi stupa teras yang tertutup abu vulkanik setelah erupsi Gunung Merapi tanggal 5 November 2010.

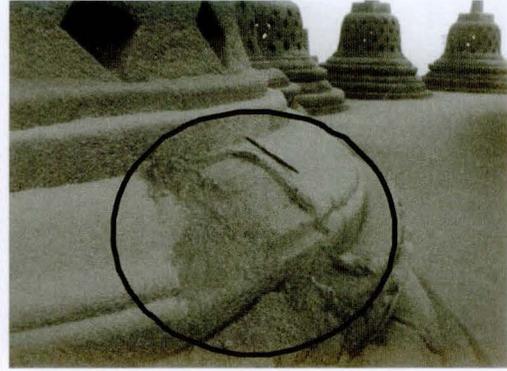
Kondisi stupa teras yang tertutup abu vulkanik dengan ketebalan mencapai 2 cm setelah erupsi Gunung Merapi tanggal 5 November 2010.

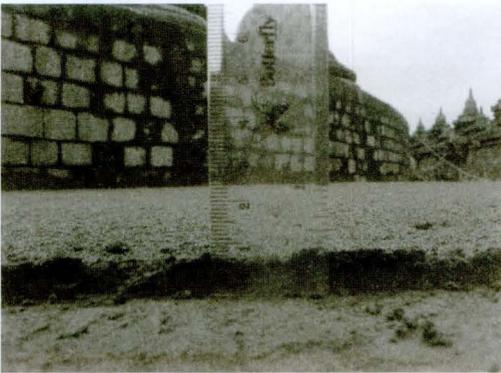
Kondisi plateau (lantai ke-7) yang tertutup abu vulkanik dengan ketebalan mencapai 1 cm setelah erupsi Gunung Merapi tanggal 5 November 2010.

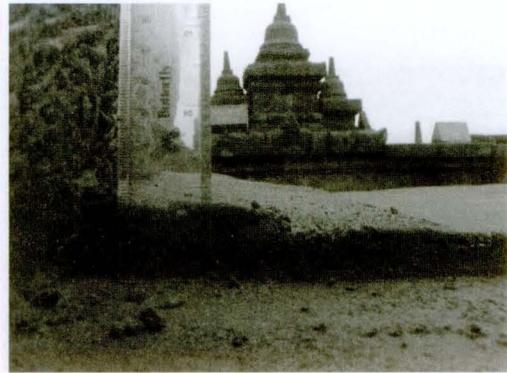
Kondisi lantai stupa teras yang tertutup abu vulkanik dengan ketebalan mencapai 2 cm setelah erupsi Gunung Merapi tanggal 5 November 2010.

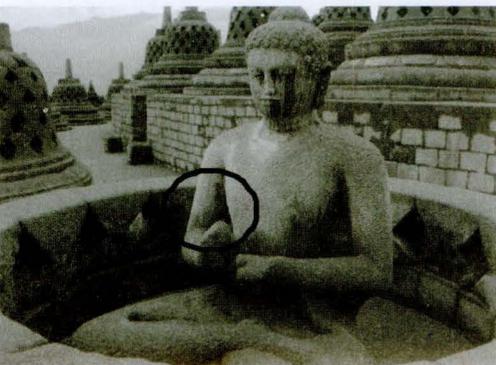
Kondisi arca Buddha pada stupa teras, khususnya pada arca di dalam stupa tidak tertutup oleh pasir dan abu vulkanik. Sedangkan dua arca stupa teras terbuka, kondisinya, tertutup pasir dan abu dengan ketebalan 0,2 – 1 cm.

Kondisi arca Budha pada stupa yang terbuka, tertutup abu vulkanik merata di semua bagian setelah erupsi Gunung Merapi tanggal 5 November 2010.

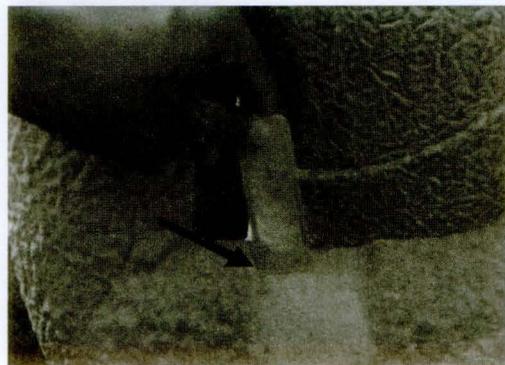
Kondisi arca Budha pada stupa terbuka, pada bagian lengan tertutup abu vulkanik dengan ketebalan mencapai 1 cm setelah erupsi Gunung Merapi tanggal 5 November 2010.

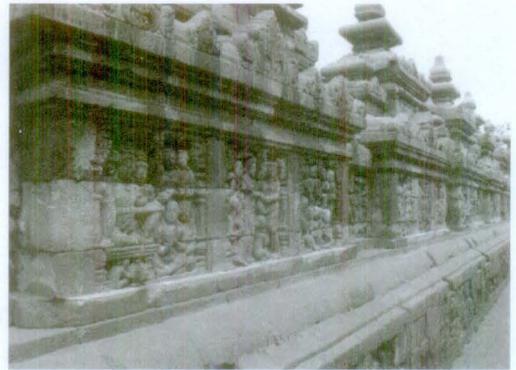
Kondisi relief cerita *Jataka/avadana* pada pagar langkan lorong I pada baris atas tidak tertutup abu vulkanik setelah erupsi Gunung Merapi tanggal 5 November 2010.

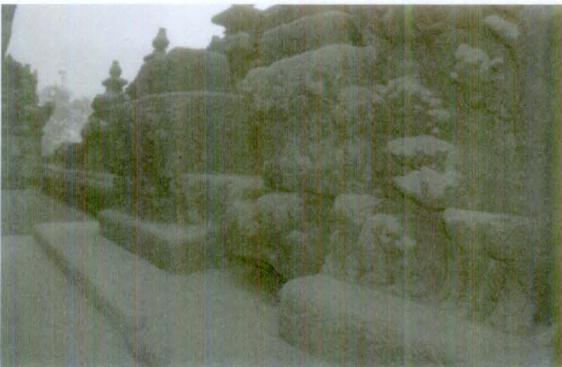
Kondisi relief cerita *Jataka/avadana* pada pagar langkan lorong I, pada relief yang tidak ternaungi pagar langkan tertutup abu vulkanik setelah erupsi Gunung Merapi tanggal 5 November 2010.

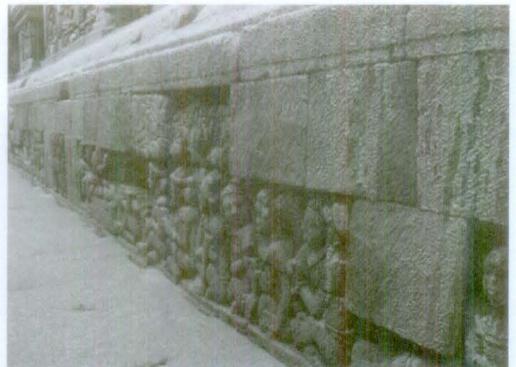
Kondisi relief cerita *Jataka/avadana* pada pagar langkan lorong I baris bawah dan dekat dengan lantai tertutup abu vulkanik setelah erupsi Gunung Merapi tanggal 5 November 2010.

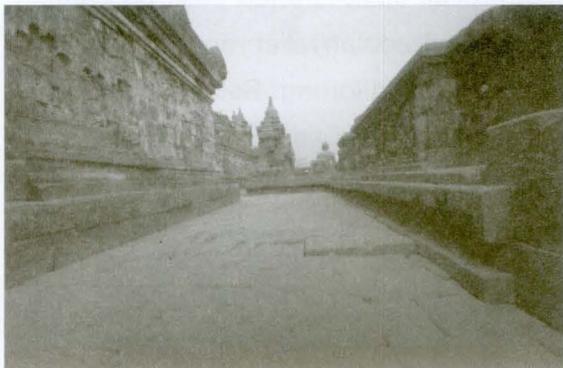
Pada lantai lorong I – IV (lantai ke 3 – 6) kondisinya juga tertutup pasir dan abu vulkanik dengan ketebalan 0,5 – 2,5 cm. Namun demikian tidak semua nat-nat batunya tertutup, dikarenakan lebar nat batu pada lantai lorong lebih besar

Kondisi lantai lorong II yang tertutup abu vulkanik dengan nat-nat batu yang masih terlihat setelah erupsi Gunung Merapi tanggal 5 November 2010.

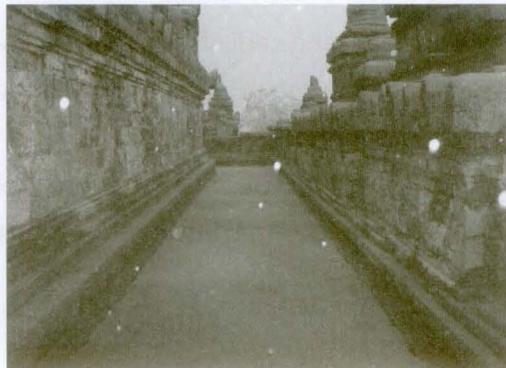
Kondisi lantai lorong II dengan lantai dan nat-nat batu tertutup abu vulkanik setelah erupsi Gunung Merapi tanggal 5 November 2010. Titik-titik putih adalah abu vulkanik yang turun karena erupsi.

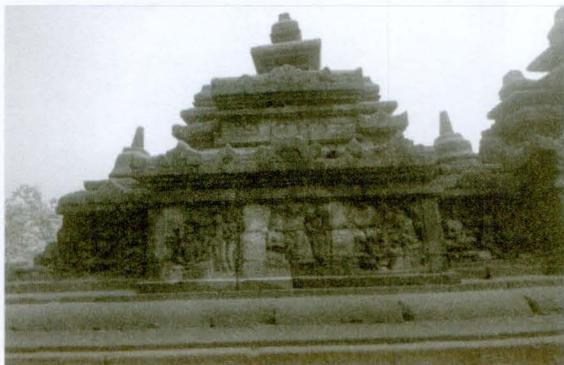
Pada bagian atas pagar langkan khususnya pada bagian relung arca dan kemuncak pagar langkan juga tertutup pasir dan abu vulkanik dengan ketebalan 0,2 – 1 cm. Bagian yang tertutup adalah bagian atas relung arca dan pada kemuncak stupa kecil (pagar langkan II – IV) serta *keben* (pagar langkan I). Sedangkan pada ornamen hias candi berupa *antefik* dan *jaladwara* juga tertutup abu vulkanik meskipun tidak begitu tebal sebab motif pahatan pada *antefik* dan *jaladwara* masih

Kondisi pagar langkan lorong I sisi dalam yang tertutup abu vulkanik setelah erupsi Gunung Merapi tanggal 5 November 2010.

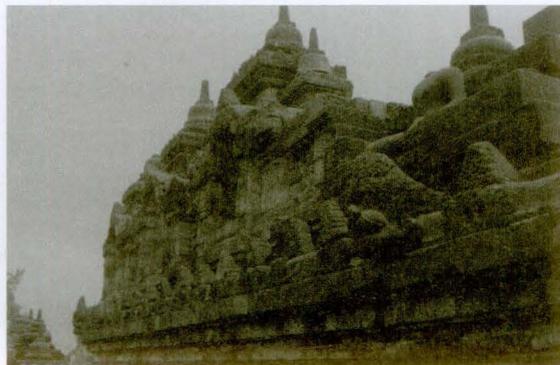
Kondisi pagar langkan lorong II sisi luar pada relung arca *antefik*, dan *jaladwara* yang tertutup abu vulkanik setelah erupsi Gunung Merapi tanggal 5 November 2010.

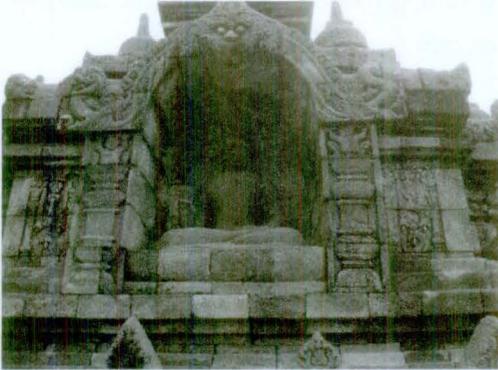
Kondisi arca Budha di dalam relung pada bagian atas pagar langkan lorong II sisi luar setelah erupsi Gunung Merapi tanggal 5 November 2010.

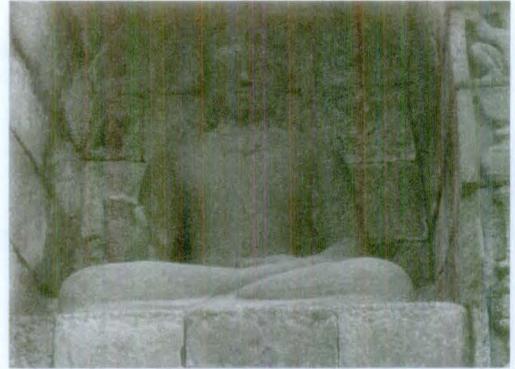
Arca Buddha yang berada dalam relung di atas pagar langkan relatif aman dan tidak tertutup pasir dan abu vulkanik. Namun demikian beberapa arca dalam relung juga terkena abu vulkanik dengan intensitas yang sedikit. Hal ini dikarenakan rembesan air dari bagian atas relung yang membawa endapan abu vulkanik. Sedangkan pada arca Buddha yang tidak mempunyai relung, tertutup pasir dan abu

Kondisi arca Budha di dalam relung pada bagian atas pagar langkan lorong II sisi luar. Bagian kepala dan pundak arca terkena abu vulkanik karena rembesan air dari atas relung setelah erupsi Gunung Merapi tanggal 5 November 2010.

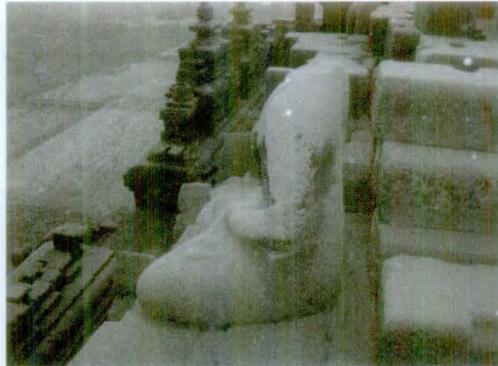
Kondisi arca Budha yang tidak ternaungi relung pada bagian atas pagar langkan lorong II sisi luar. Seluruh bagian arca tertutup abu vulkanik setelah erupsi Gunung Merapi tanggal 5 November 2010.

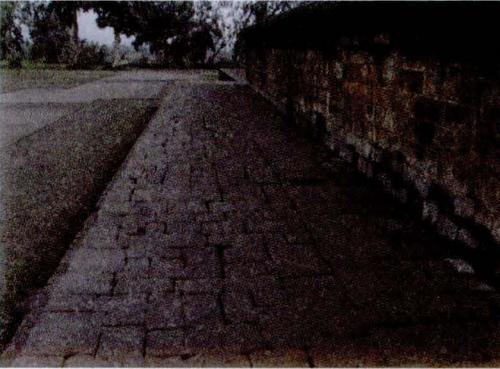
Kondisi undag candi tertutup abu vulkanik setelah erupsi Gunung Merapi tanggal 5 November 2010. Sebagian besar nat-nat batu tidak tertutup abu vulkanik dikarenakan nat batu yang berukuran lebar.

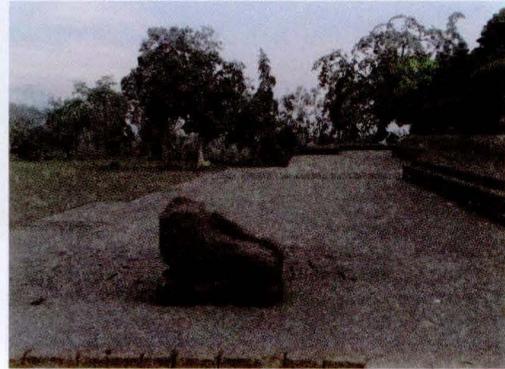
Kondisi selasar candi tertutup abu vulkanik setelah erupsi Gunung Merapi tanggal 5 November 2010. Sebagian besar nat-nat batu tertutup abu vulkanik dikarenakan nat batu yang berukuran lebih rapat dibandingkan pada undag candi.

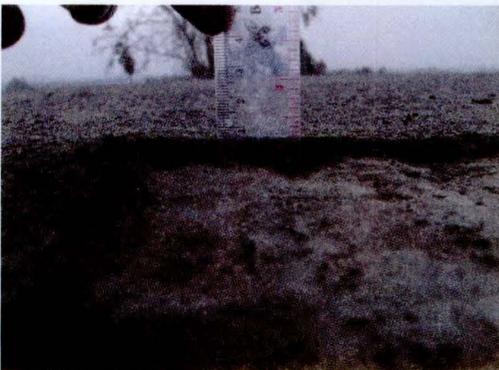
Kondisi selasar candi tertutup abu vulkanik dengan ketebalan mencapai 1 cm setelah erupsi Gunung Merapi tanggal 5 November 2010.

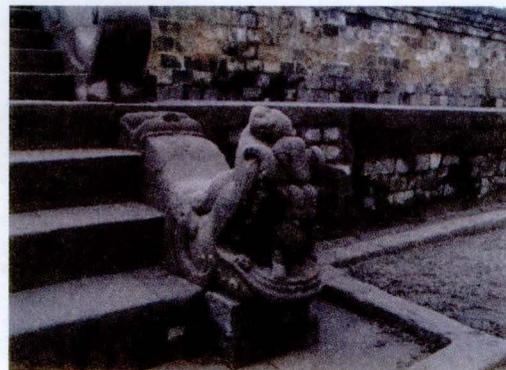
Kondisi makara pada pipi tangga menuju undag candi tertutup abu vulkanik setelah erupsi Gunung Merapi tanggal 5 November 2010.

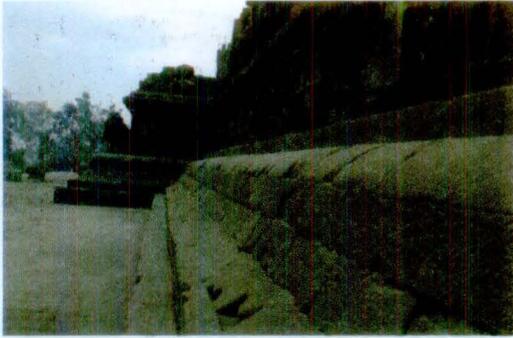
Kondisi *ojief* pada dasar pagar langkan I sisi luar tertutup abu vulkanik setelah erupsi Gunung Merapi tanggal 5 November 2010.

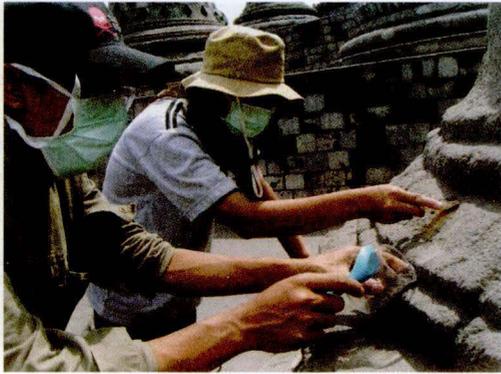
Pengambilan sampel abu vulkanik pada stupa teras untuk analisis laboratorium setelah erupsi Gunung Merapi tanggal 5 November 2010.

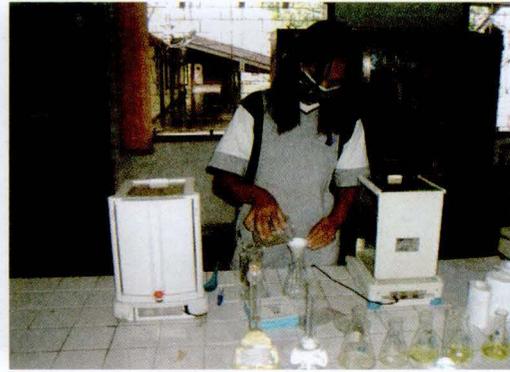
Setelah dilakukan uji laboratorium, abu vulkanik yang menyelimuti Candi Borobudur ternyata bersifat asam dengan tingkat keasaman (pH) 4 – 5. Tingkat keasaman seperti ini tentu dapat memicu berbagai macam masalah bagi Candi Borobudur jika abu vulkanik tersebut dibiarkan terlalu lama kontak langsung dengan batu. Secara fisik abu vulkanik tersebut berukuran sangat halus dan bercampur sedikit pasir berukuran lebih kasar.

Analisis laboratorium untuk menentukan langkah penanganan abu vulkanik setelah erupsi Gunung Merapi tanggal 5 November 2010.

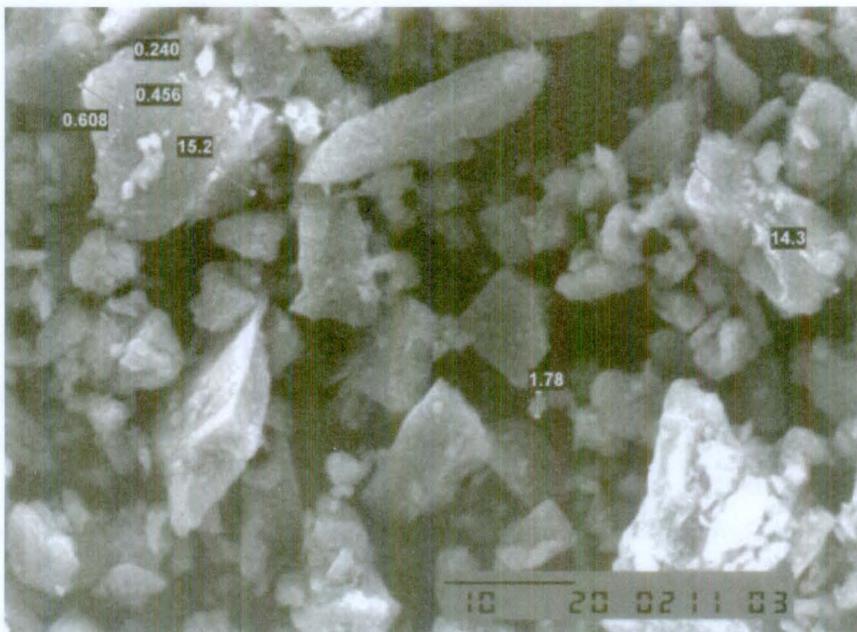
1. Debu dari abu vulkanik

Perbesaran Debu vulkanik 2000x

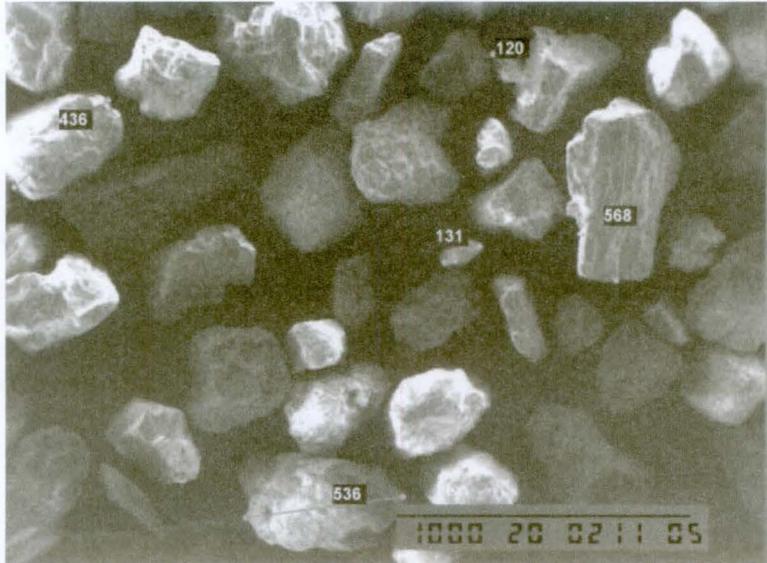
2. Pasir dari abu vulkanik

Perbesaran Pasir vulkanik 50x

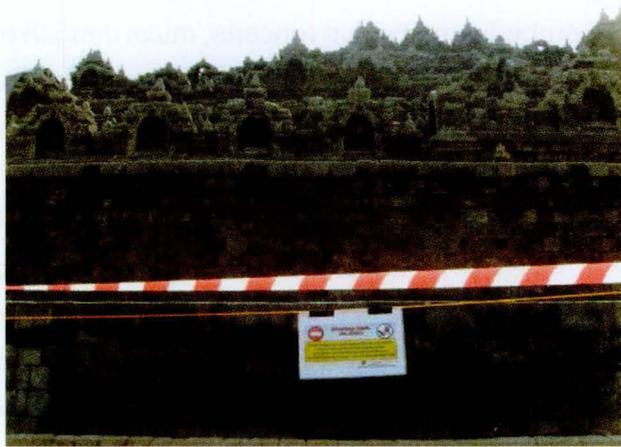
Pemasangan garis larangan yang mengelilingi candi setelah erupsi Gunung Merapi tanggal 5 November 2010.

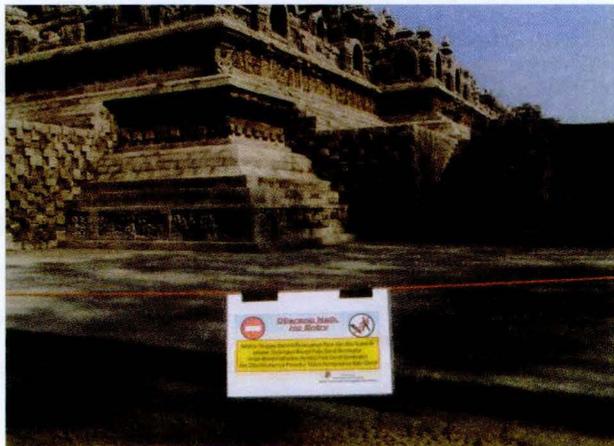
Pemasangan papan informasi larangan di sekitar candi setelah erupsi Gunung Merapi tanggal 5 November 2010.

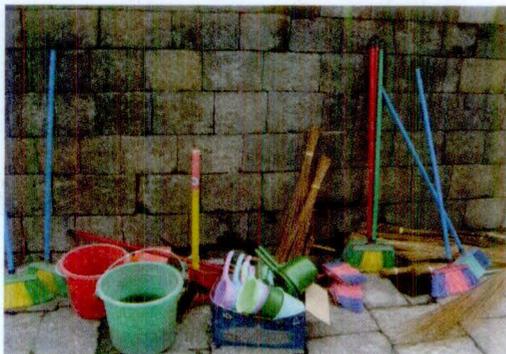
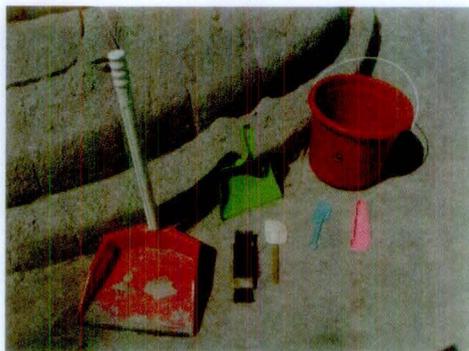
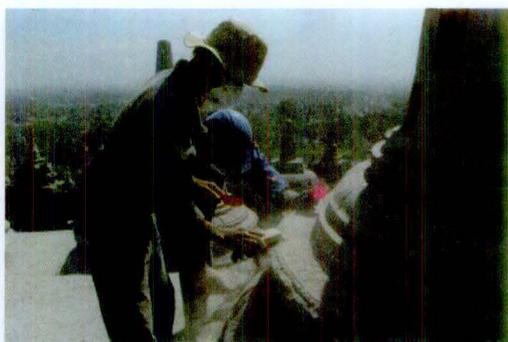
ember plastik, sapu lidi, sapu plastik, pengki besar, pengki kecil, gayung, solet, spatula, sikat ijuk, sikat plastik, serok plastik

Pada saat pembersihan kering digunakan untuk mengambil material abu / pasir vulkanik yang menutupi permukaan batu candi

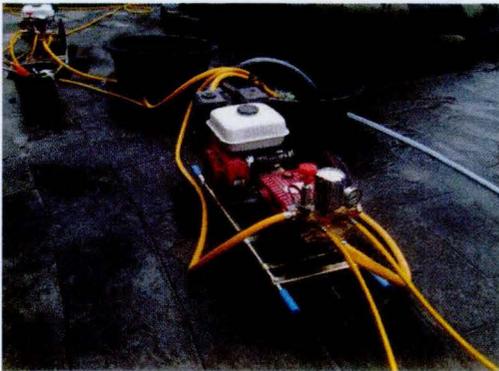
Alat / bahan	Fungsi alat
Pompa bermesin (penyemprot air), selang dan, ember besar	Untuk pembersihan basah dengan cara menyemprotkan air pada permukaan batu candi yang telah dibersihkan dengan metode pembersihan kering

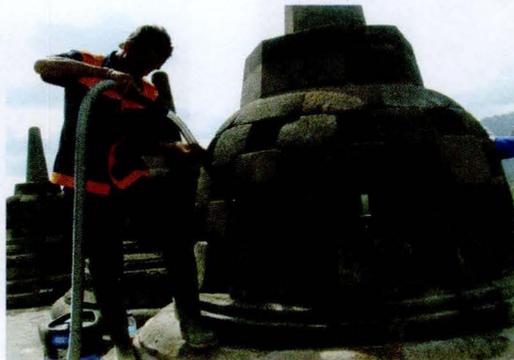
Alat / bahan	Fungsi alat
<i>Vacuum cleaner</i>	Untuk membersihkan abu vulkanik yang berada pada tempat - tempat yang sulit dijangkau. Misalnya pada nat -nat batu dan di dalam stupa teras

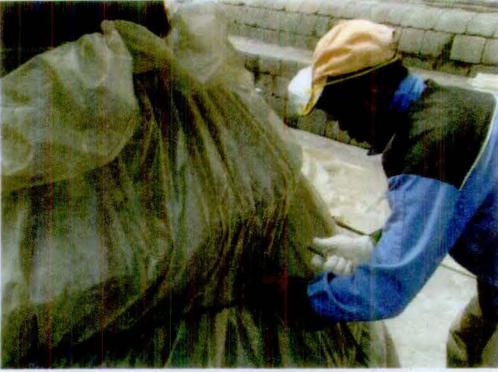
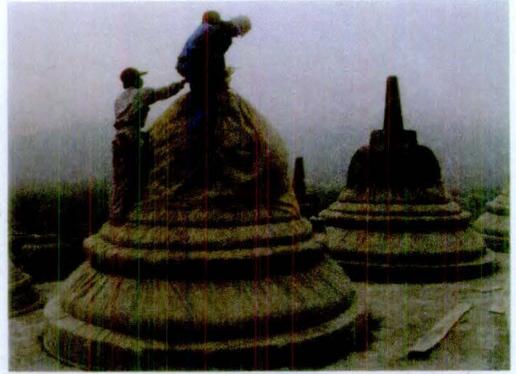
Alat / bahan	Fungsi alat
Plastik penutup stupa. Merupakan plastik tebal yang biasa digunakan di bidang bercocok tanam.	Menutup stupa teras setelah dinetralkan keasaman batunya menggunakan soda kue (NaHCO_3) 1%.

Penutupan dilakukan untuk melindungi stupa selama masih terjadi erupsi Gunung

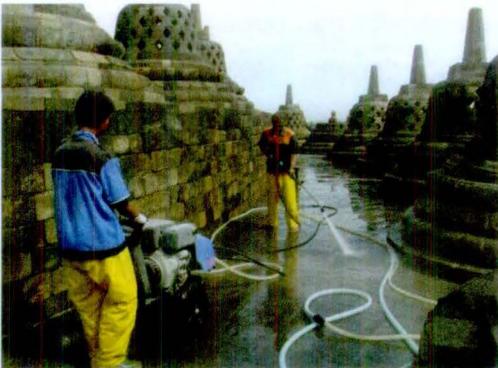
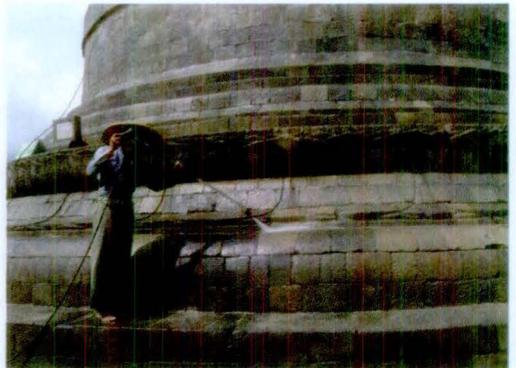
Alat / bahan	Fungsi alat
<i>water pressure</i>	Pada saat pembersihan basah digunakan untuk menyemprot permukaan batu candi menggunakan air. <i>Water pressure</i> mempunyai daya semprot air yang lebih kuat dibandingkan dengan kompresor

water pressure tidak digunakan pada permukaan batu yang mempunyai relief atau pahatan dekoratif.

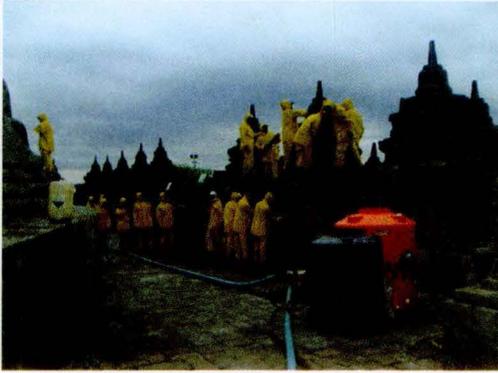
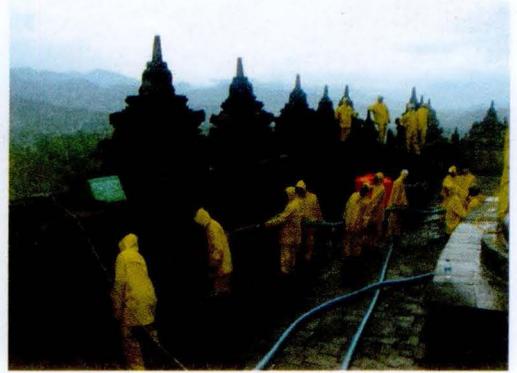
Alat / bahan	Fungsi alat
Mesin pemompa air berkekuatan 2 PK, tandon air besar dari plastik	Memompa air dari sumur atau tandon air di halaman candi untuk dibawa naik ke candi dan digunakan saat pembersihan basah. Tandon air dari plastik berfungsi sebagai tempat penampungan air yang bersifat sementara.

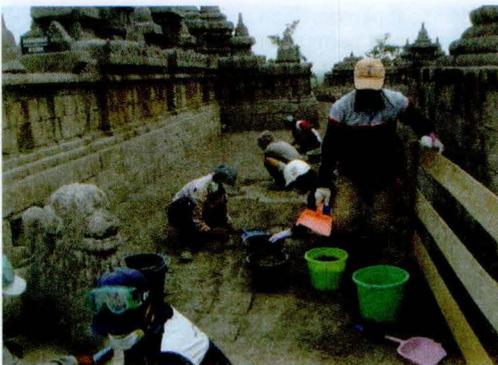
Pembersihan kering pada plateau setelah erupsi Gunung Merapi tanggal 5 November 2010

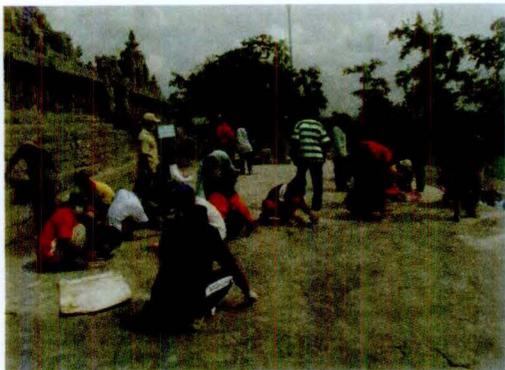
Pembersihan kering pada selasar setelah erupsi Gunung Merapi tanggal 5 November 2010

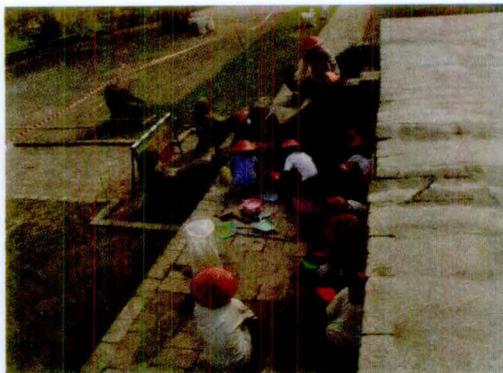
Pembersihan kering pada undag setelah erupsi Gunung Merapi tanggal 5 November 2010

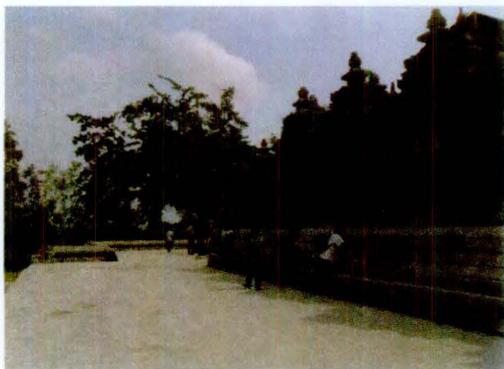
Pembersihan kering pada bagian *ojief* setelah erupsi Gunung Merapi tanggal 5 November 2010.

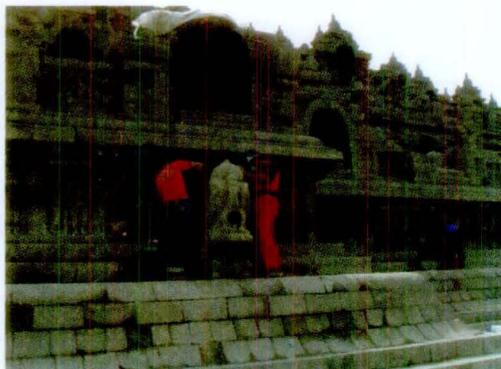
Pembersihan kering pada bagian *jaladwara* setelah erupsi Gunung Merapi tanggal 5 November 2010.

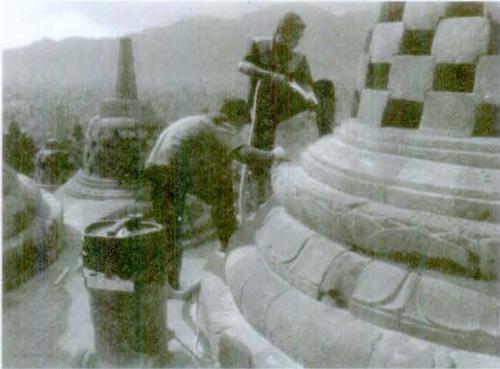
Pada saat pembersihan kering juga digunakan penyedot debu (*vacuum cleaner*). Alat ini dinilai efektif karena dapat menyedot abu hingga pada pori-pori batu candi. Selain itu abu yang masuk ke dalam nat-nat batu juga bisa terangkat. Kegunaan lain yang tak kalah pentingnya khususnya pada Candi Borobudur adalah pada pembersihan stupa teras. Untuk membersihkan bagian dalam stupa teras, *vacuum cleaner* dapat dimasukkan melalui lubang stupa teras untuk menyedot abu

Pembersihan kering menggunakan *vacuum cleaner* pada stupa teras setelah erupsi Gunung Merapi tanggal 5 November 2010.

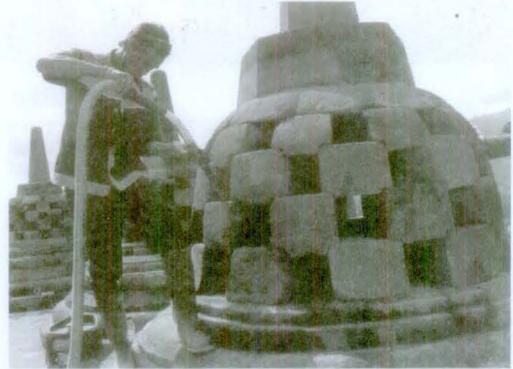
Pembersihan kering menggunakan *vacuum cleaner* pada stupa teras setelah erupsi Gunung Merapi tanggal 5 November 2010.

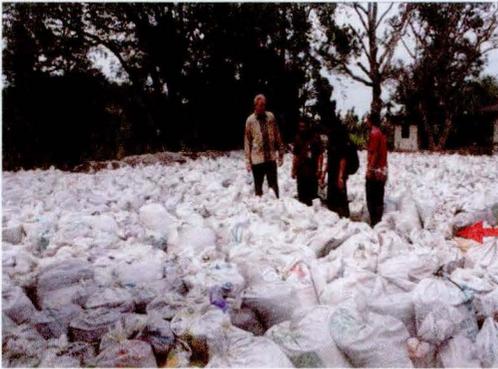
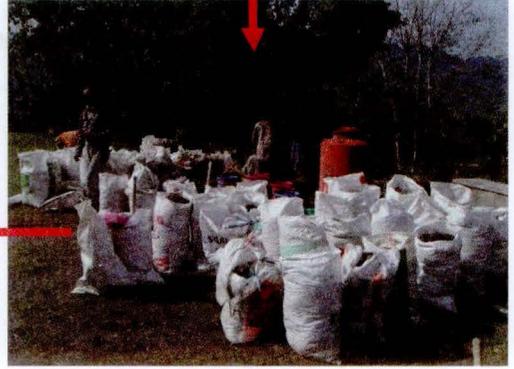
Pembersihan abu vulkanik dengan metode pembersihan kering, selanjutnya abu ditempatkan pada ember dan karung untuk ditampung di tempat yang telah disediakan.

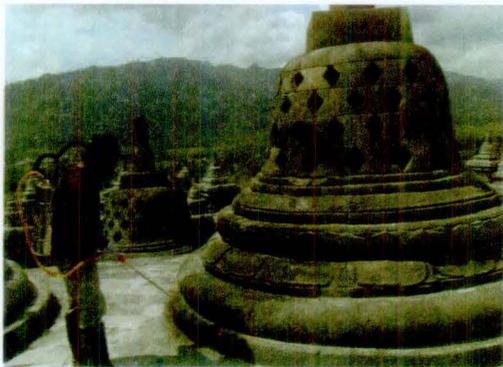
Penyemprotan NaHCO_3 1% pada batu yang telah dibersihkan dengan teknik pembersihan kering dimaksudkan untuk menetralkan keasaman batu. Hal ini dikarenakan abu vulkanik bersifat asam dan dapat mempercepat kerusakan batu candi. Setelah permukaan batu dibersihkan dari abu kemudian disemprot dengan bahan kimia soda kue (*sodium bikarbonat*) dengan rumus kimia NaHCO_3 kadar 1% untuk menetralkan sifat asam abu vulkanik yang menyelimuti permukaan batu-batu Candi Borobudur. Bahan kimia yang dipakai adalah bahan kimia yang cukup aman bahkan untuk manusia sekalipun. Reaksi kimia yang terjadi dengan penyemprotan tersebut adalah sebagai berikut:

Penyemprotan NaHCO_3 1 %,

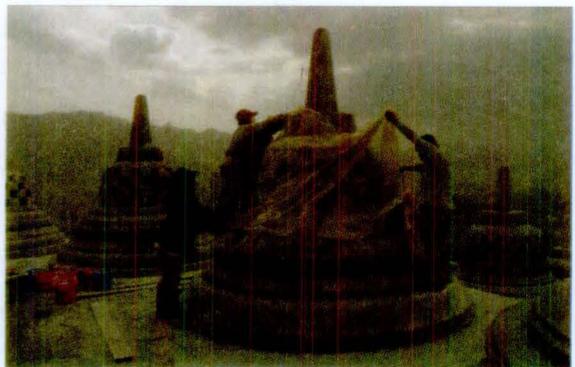
Penutupan stupa teras setelah penyemprotan

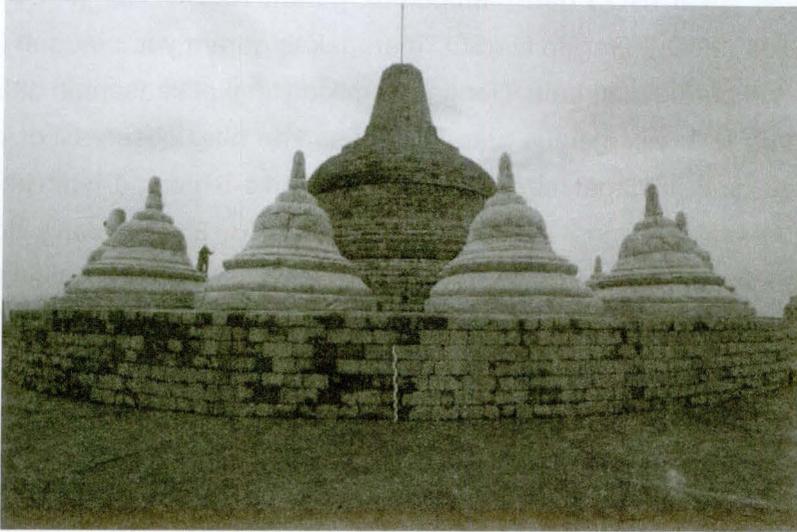
Stupa teras yang telah ditutup dengan plastik tebal.

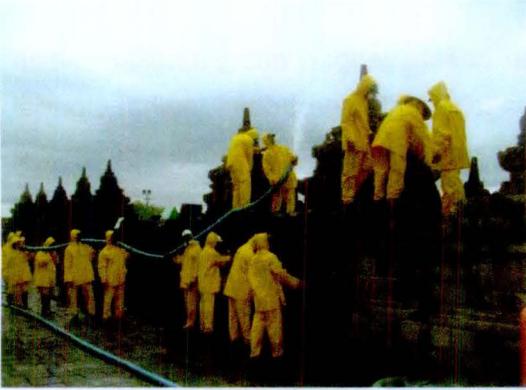
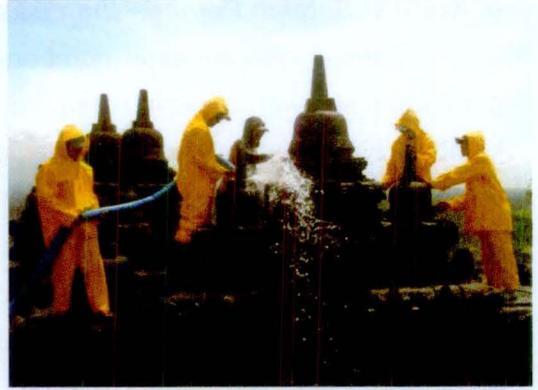
Air yang digunakan untuk penyemprotan berasal dari tandon air “Kenari” yang berada di sebelah barat Candi Borobudur. Air dalam tandon tersebut adalah air sumur dari kawasan di sekitar Candi Borobudur.

Pembersihan basah menggunakan Pompa air bermesin dan selang berukuran besar pada pagar langkan.

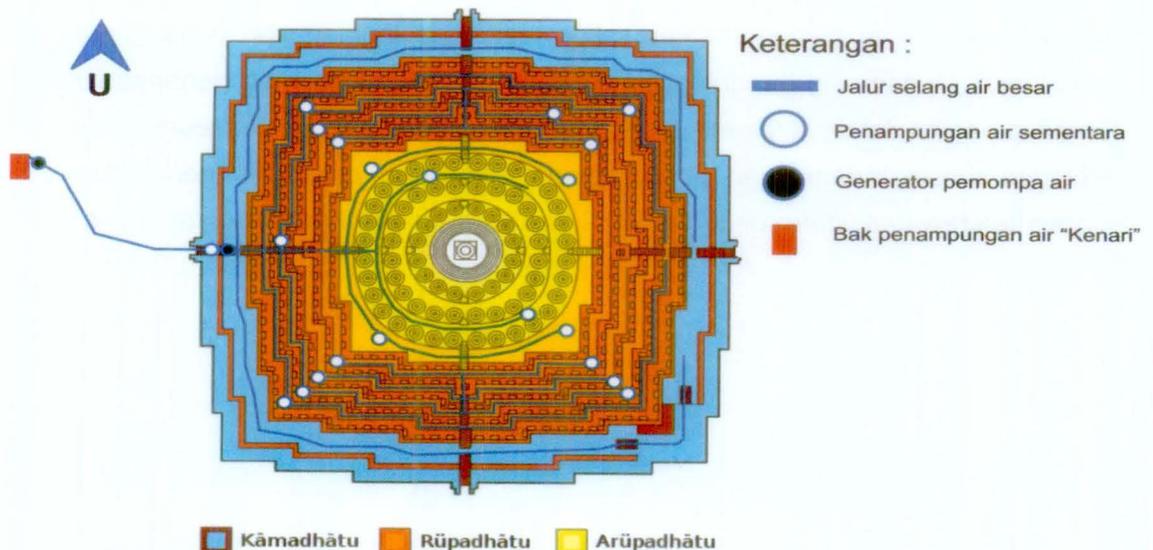
Denah Penempatan Pompa Air dan Selang Air yang Digunakan Untuk Pembersihan Abu Vulkanik Pada Candi Borobudur

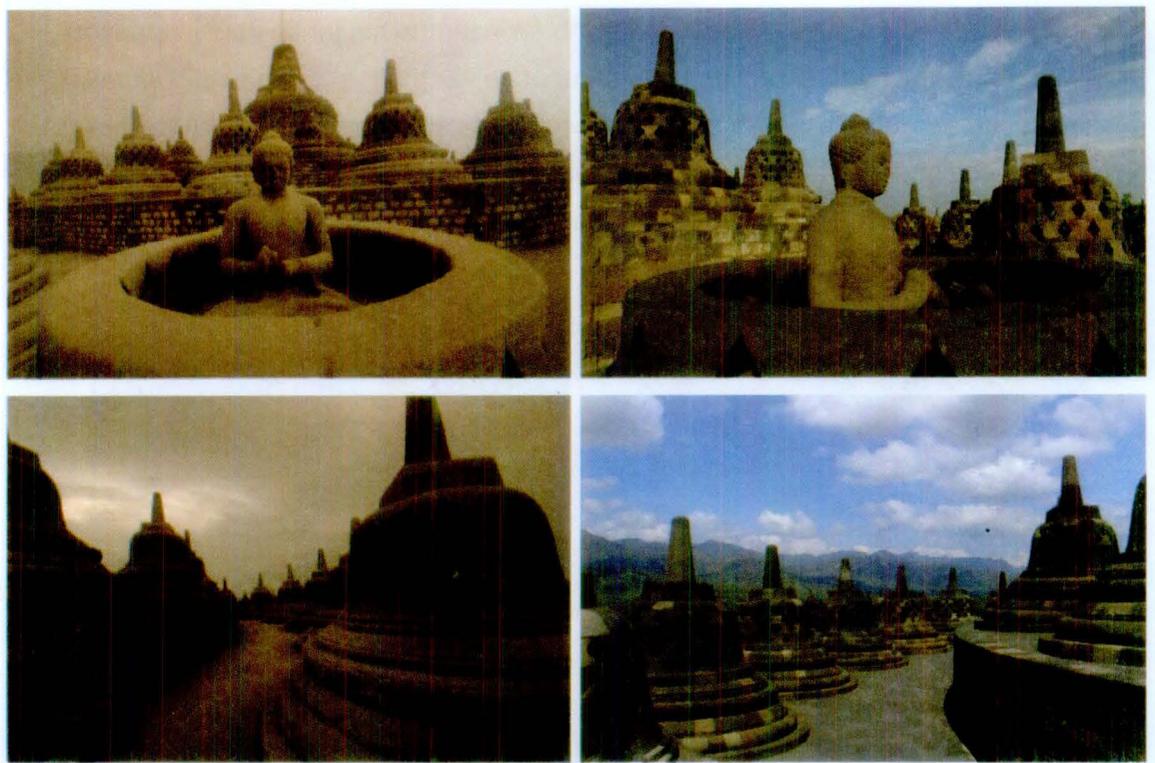
Kondisi Candi Borobudur sebelum dan sesudah dibersihkan dari abu vulkanik.
