MENYELAMATKAN CANDI BOROBUDUR DARI ERUPSI MERAPI

**Balai Konservasi Peninggalan Borobudur
2011**

II. Kondisi Candi Borobudur Setelah Erupsi Pertama dan Upaya Pembersihannya

2.2. Upaya Pembersihan

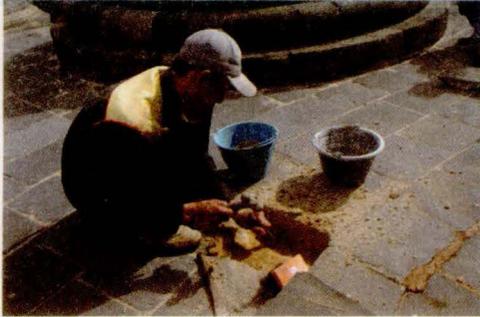
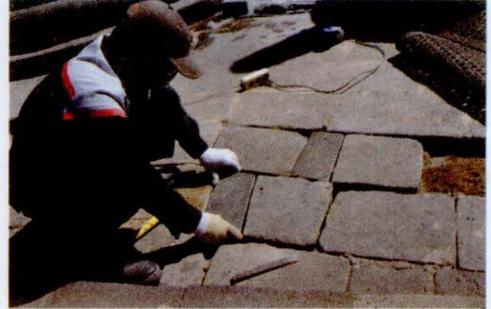
van Erp pada tahun 1907-1911. Kondisi mortar penutup nat lantai dan Stupa Induk sudah banyak yang mengalami pengelupasan, sehingga dikhawatirkan akan mengakibatkan terlalu banyak air yang masuk ke dalam tubuh candi. Oleh karena itu maka perbaikan mortar penutup nat lantai dan Stupa Induk dilakukan untuk mendukung pemulihan kondisi keterawatan Candi Borobudur.

Proses perbaikan mortar penutup nat lantai

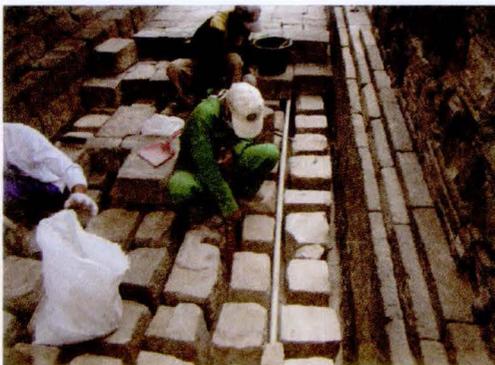
Pasca erupsi Gunung Merapi, sebagian abu vulkanik melalui sela-sela batu lantai masuk ke saluran air di bawah lantai Candi Borobudur. Saluran air di bawah lantai ini adalah sistem drainase Candi Borobudur berada di bawah yang dibuat pada saat pemugaran Candi Borobudur tahun 1973-1983. Agar tidak terjadi endapan abu dan pasir erupsi di saluran air bawah lantai, maka dilakukan pembersihan saluran air di bawah lantai 3-4-5-6-7. Pembersihan tersebut dilakukan dengan pembongkaran lantai, pengambilan abu dan pasir di saluran air bawah lantai, dan pemasangan kembali batu lantai.

Pembersihan saluran air bawah lantai dari abu dan pasir vulkanik

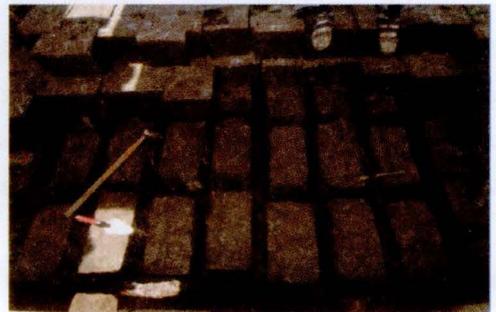
Saluran air dibawah lantai

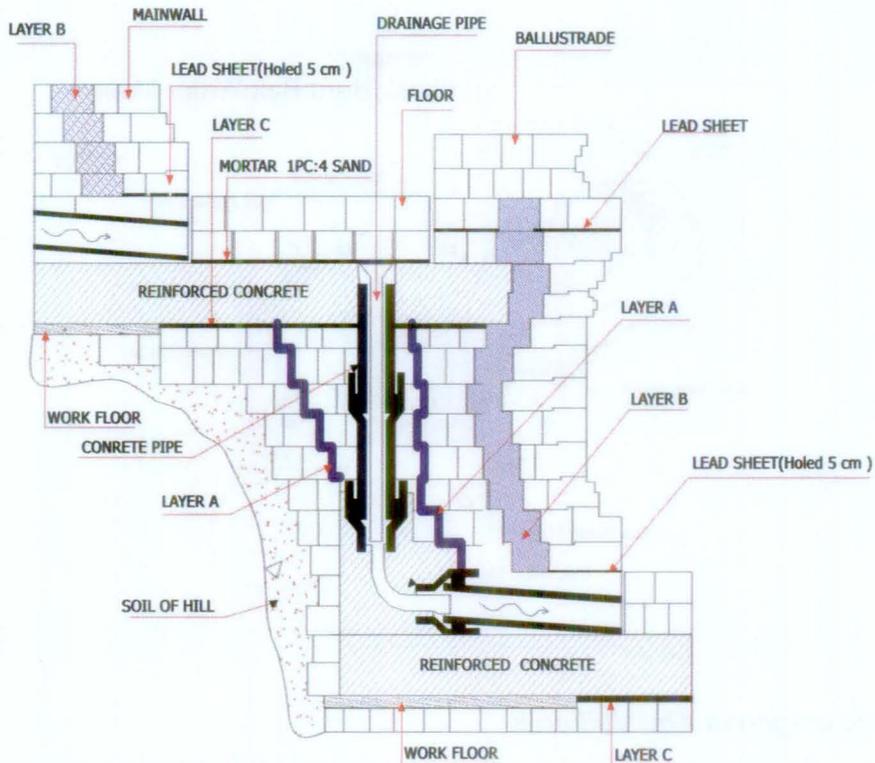
Konstruksi lantai dan sistem drainase air yang dibuat pada saat restorasi tahun 1973 - 1983

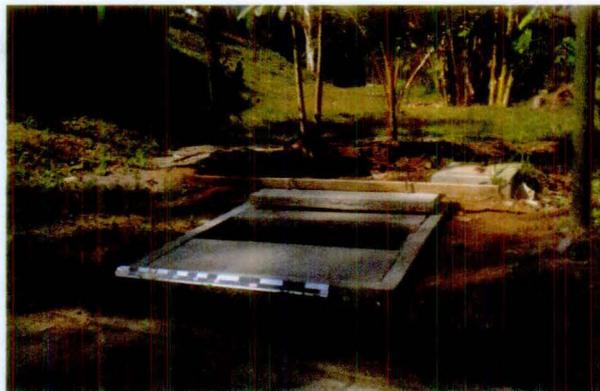
Sumur peresapan drainase sebagai tujuan akhir dari air yang berasal dari Candi Borobudur juga mengalami gangguan akibat terjadinya letusan Gunung Merapi. Berdasarkan hasil observasi terjadi pendangkalan pada beberapa sumur resapan. Oleh karena itu harus dilakukan pemeliharaan dan perbaikan sehingga sumur peresapan (bak kontrol) dapat menampung air buangan dari Candi Borobudur secara maksimal.

Sumur peresapan drainase (bak kontrol)

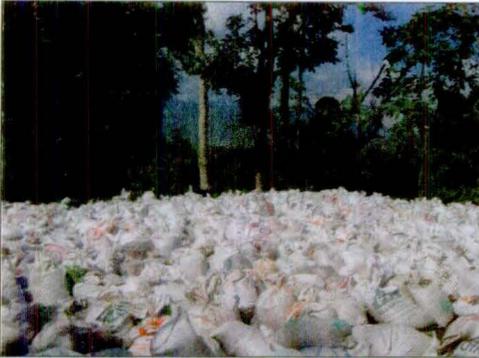
Abu abu di tempat penampungan sementara di sisi barat laut Candi Borobudur

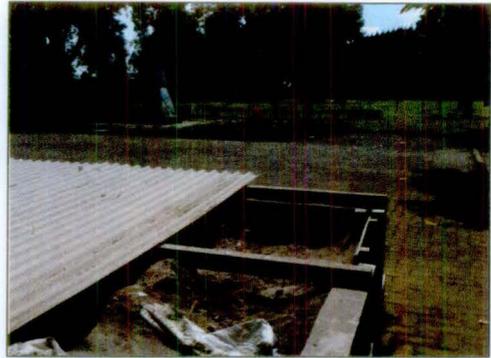
Isi bak penampungan abu

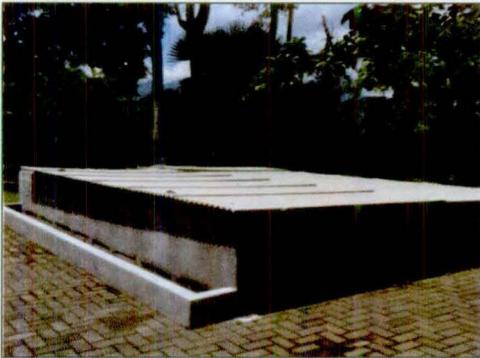
Bak penampungan abu

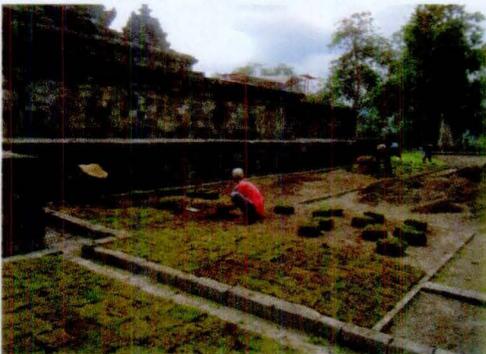
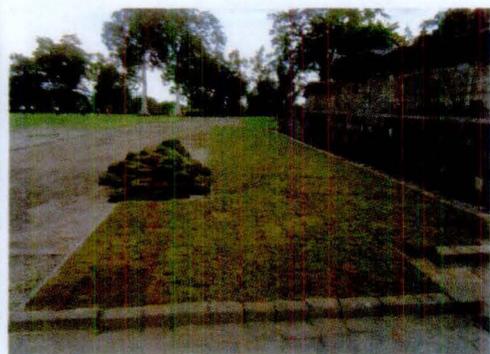
Gebalan rumput hijau di halaman Candi Borobudur banyak yang mengalami kerusakan akibat tertimbun oleh abu erupsi Gunung Merapi. Selain itu juga ada sebagian yang mengalami kerusakan karena diinjak-injak pengunjung. Untuk memulihkan kondisi halaman rumput hijau maka dilakukan penggantian gebalan rumput yang mengelilingi kaki candi dan gebalan rumput halaman candi.

Kegiatan pembinaan gebalan rumput

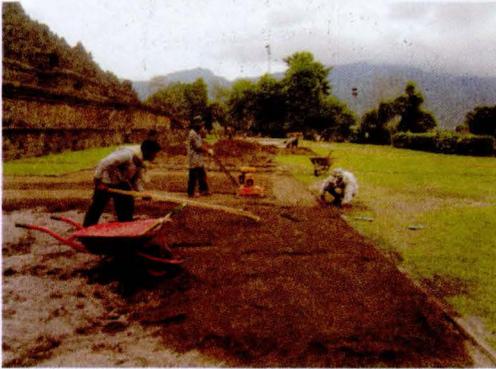
Lapisan pudel di halaman Candi Borobudur sudah banyak yang mengalami erosi dan pengelupasan. Kondisi demikian mengakibatkan sebagian besar halaman candi tempat sudah tidak memiliki lapisan pudel. Agar tidak terjadi erosi halaman candi lebih lanjut dan juga untuk memberikan kenyamanan kepada pengunjung maka dilakukan perbaikan kembali lapisan pudel di halaman Candi Borobudur.

Proses perbaikan lapisan pudel

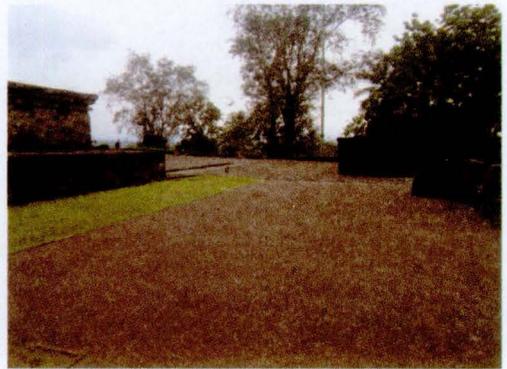
Halaman Candi Borobudur setelah pudelisasi

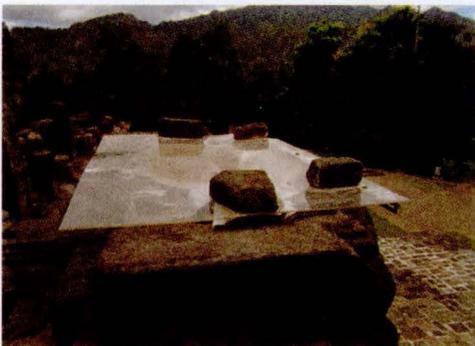
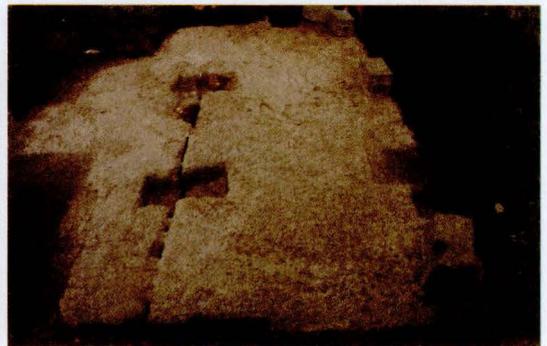
Batu candi yang masih tertutup abu vulkanik untuk dikaji lebih lanjut

Sesuai dengan hasil analisis laboratorium, abu pasir erupsi Gunung Merapi mengandung Sulfur yang dikhawatirkan berdampak negatif terhadap kelestarian batu Candi Borobudur. Untuk mengetahui dampak negatif terhadap batu Candi Borobudur maka dilakukan kajian lebih lanjut. Kajian pengaruh abu terhadap kelestarian batu candi tersebut dilakukan dengan menyisakan batu candi yang masih tertutup oleh abu erupsi Gunung Merapi. Bagian batu candi yang masih tertutup abu vulkanik tersebut ditutup dan dimonitor terus-menerus untuk mengetahui perubahan fisik batu candi jika dalam jangka waktu tertentu tertutup oleh abu vulkanik Gunung Merapi.

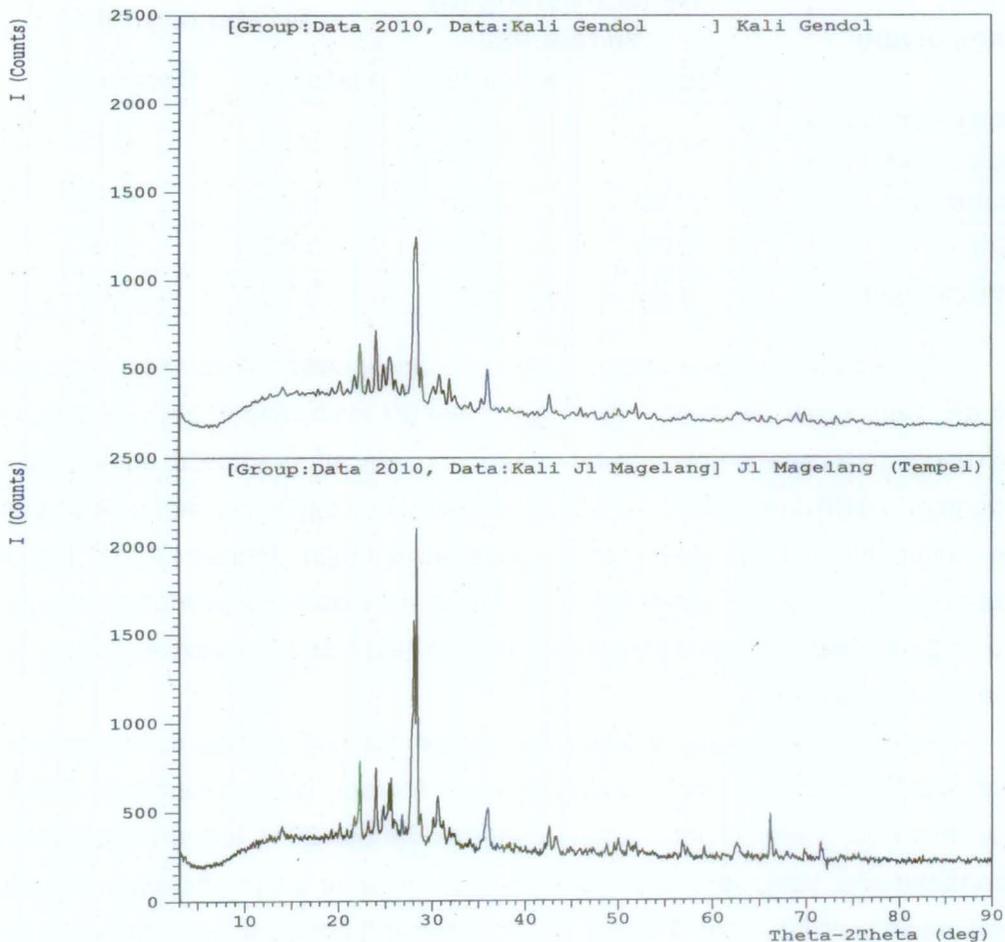
Pola difraksi abu dari erupsi Gunung Merapi yang diambil di Sungai Gendol (atas)

Sementara kristal oksida unsur lain tidak terdeteksi dengan metode ini, yang menandakan bahwa mineral/oksida tersebut berfase amorf. Dengan demikian dapat diketahui bahwa sebagian oksida-oksida Si dan Al adalah berbentuk feldspar. Feldspar merupakan mineral yang banyak ditemukan dalam batuan andesit (Johnston, et al., 2004).

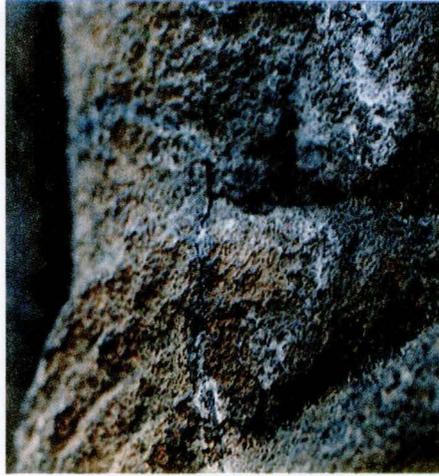
Reaksi-reaksi yang telah dikemukakan memberikan efek yang sama yaitu transformasi mineral asal menjadi bahan lain yang lebih mudah mengalami peruraian, dan endapan garam. Akibat dari reaksinya antara lain adalah terjadi keretakan atau pecahnya batu, penggaraman, dan pelapukan.

Gambar batu candi yang mengalami keretakan

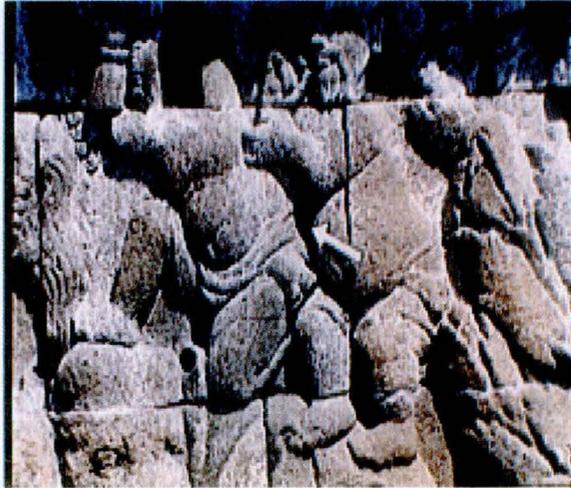
Gambar batu candi yang mengalami penggaraman

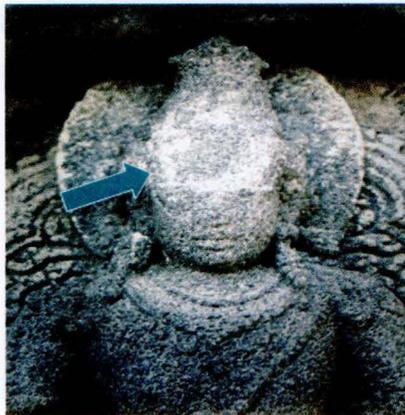
Gambar batu candi yang mengalami pelapukan

Terkait dengan kemudahan untuk mengalami peruraian atau kerusakan batu, feldspar (ortoklas maupun plagioklas) mempunyai energi ikat yang paling tinggi, diikuti oleh kelompok lempung (filosilikat) seperti illit, kaolin, dan monmorilonit, dan yang paling rendah adalah augit, hipersten, dan hornblende yang merupakan kelompok ortosilikat. Semakin rendah energi ikat maka semakin mudah mineral tersebut mengalami disintegrasi atau pelapukan (Paton, 1978).

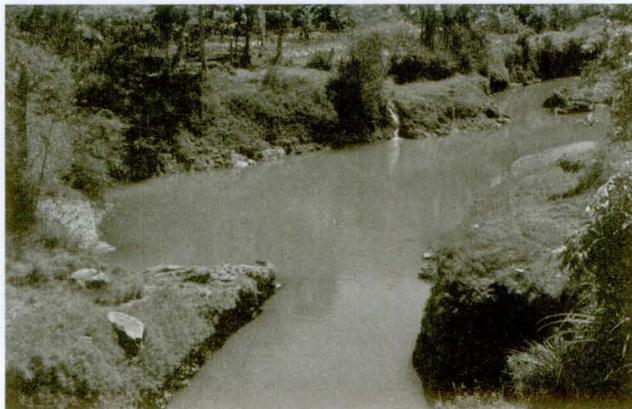
Kelurusan Sungai Tangsi akibat struktur sesar memotong endapan vulkanik Sumbing yang berumur muda (kuarter)

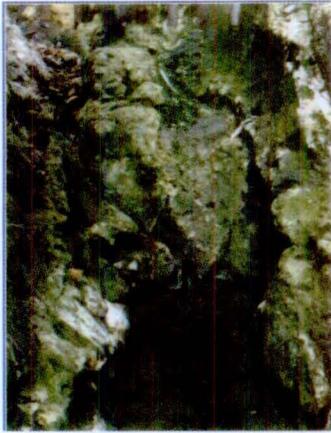
Foto (kiri) Mata air Asin yang keluar melalui struktur sesar di Dataran Borobudur dan foto (kanan) Gas yang keluar pada mata air asin

1. Munculnya sumber mata air asin di beberapa lokasi, yaitu di Dusun Kaliduren, Dusun Kasuran dan Dusun Asinan wilayah Kecamatan Borobudur.

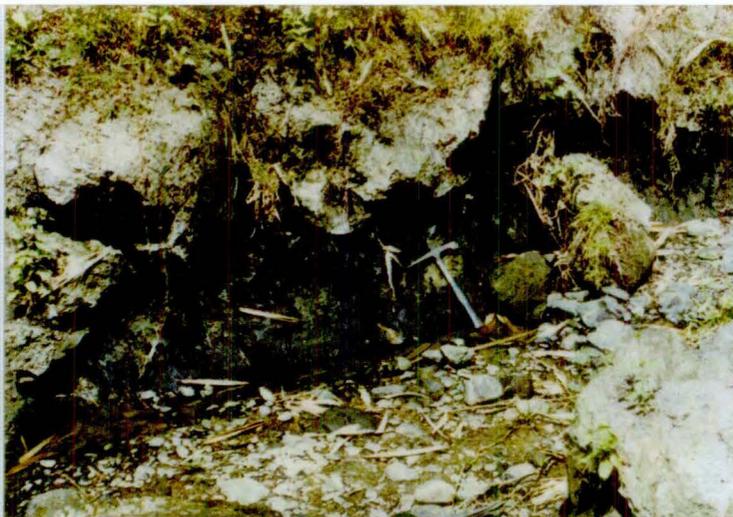
Sedimen lempung hitam pada dasar lembah Sungai Sileng

2. Sedimen batu lempung berwarna hitam kecoklatan yang kaya bahan organik tertimbun material vulkanik lebih dari 10 meter. Sedimen tersebut ditemukan di dasar aliran Sungai Progo, Sungai Elo dan Sungai Sileng.

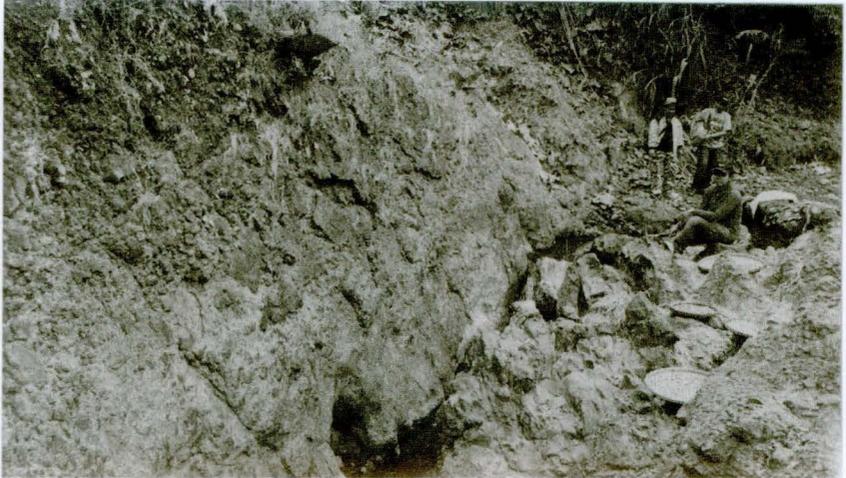
3. Pada beberapa lokasi singkapan batu lempung hitam kecoklatan, kondisinya sudah terpecahkan dan terkekalkan oleh struktur kekar dan struktur sesar dimana pada beberapa tempat terlihat mengeluarkan gelembung-gelembung gas.

Struktur sesar memotong batuan vulkanik tua (tersier) dan sedimen danau berumur resent

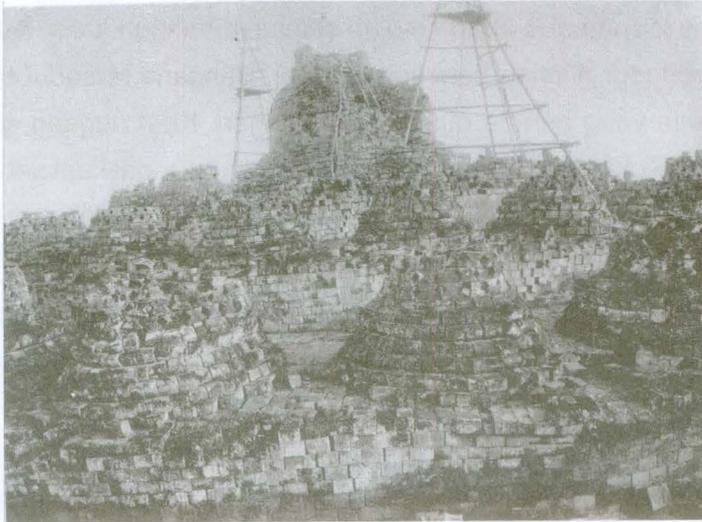
Kerusakan Bangunan Candi Borodudur yang Diprediksi Sebagai Akibat Gempa Tektonik

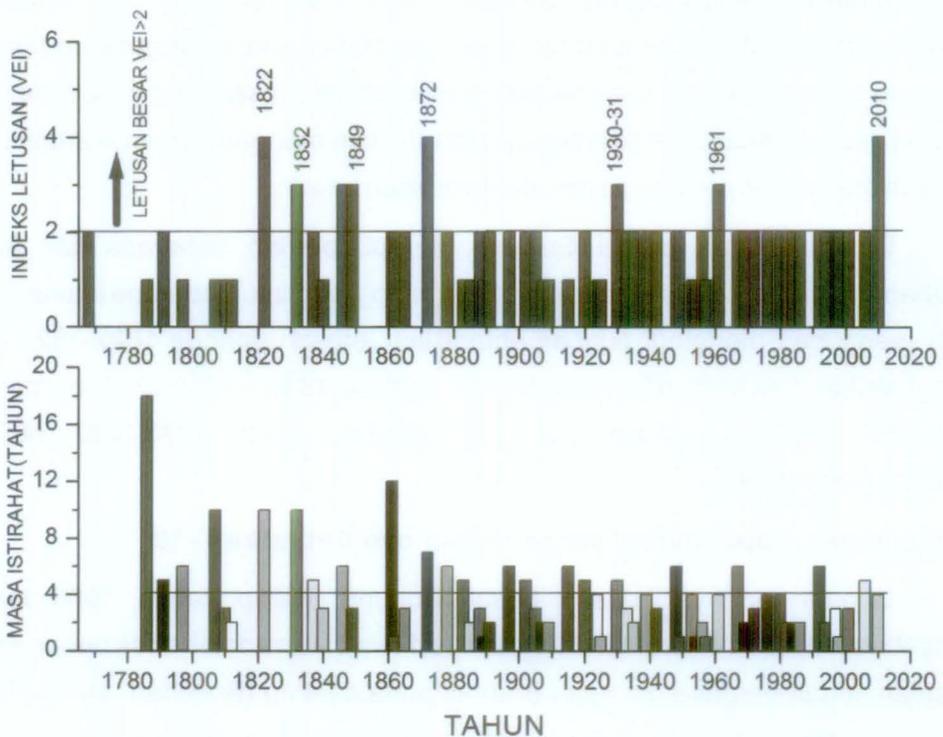
Statistik erupsi Gunung Merapi antara 1768 – 2010. Gambar atas grafik indeks letusan VEI terhadap waktu, sedangkan gambar bawah grafik selang waktu erupsi terhadap tahun kejadian, dimana selang waktu rata-rata

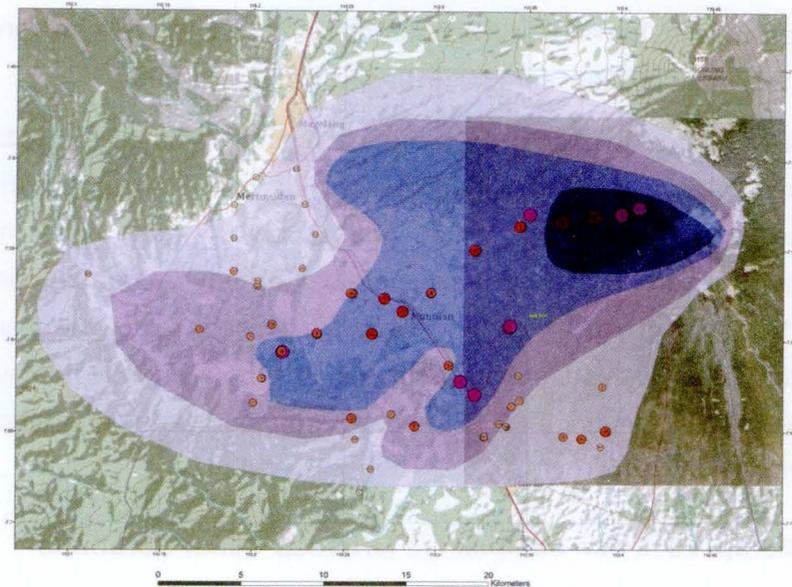
Peta Isopach erupsi Gunung Merapi 2010 yang menunjukkan ketebalan tefra. Mulai warna biru tua - biru terang berturut turut mempunyai ketebalan 5,5 cm, 3,5 cm, 1,5 cm dan 0,5 cm. Volume tefra sebesar 15 juta m³ (Pallister, 2011)

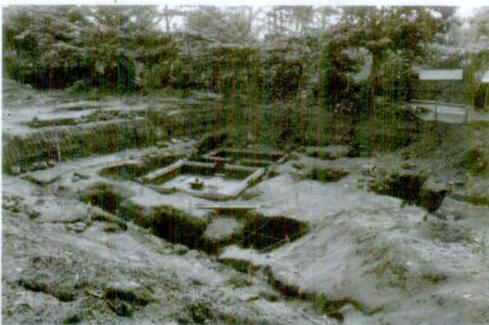
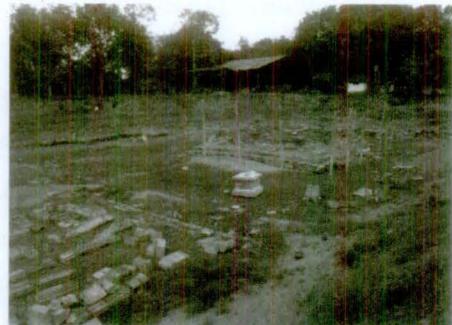
Candi Kimpulan dan Candi Kedulan yang ditemukan dalam kondisi tertimbun material vulkanik gunungapi
