CANDI SEWU

Pemugaran Candi Perwara Deret I no 20

Buku II

BAGIAN PROYEK PELESTARIAN/PEMANFAATAN
PENINGGALAN SEJARAH DAN PURBAKALA
JAWA TENGAH 1993

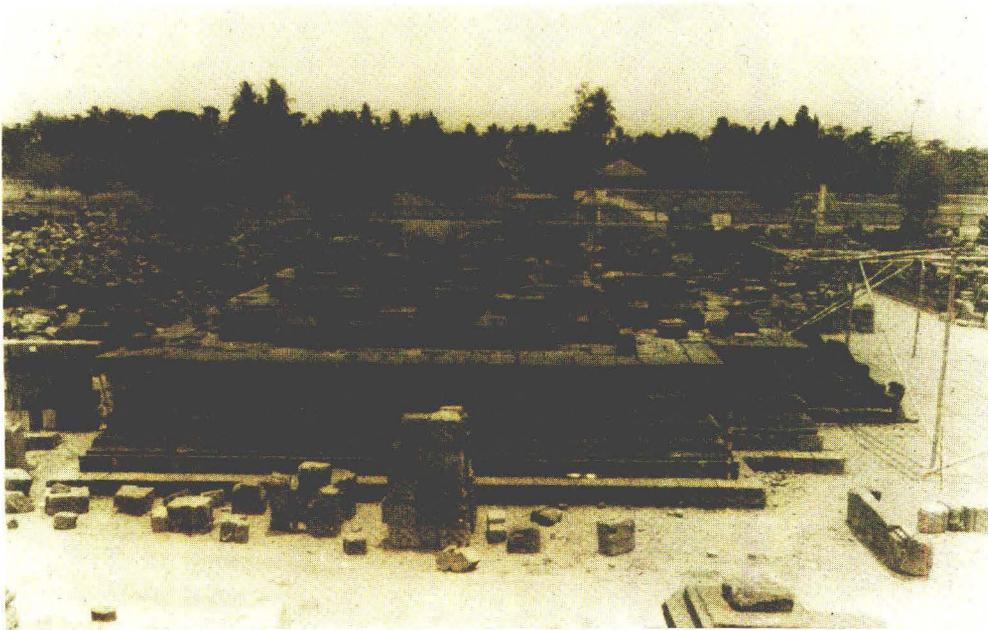
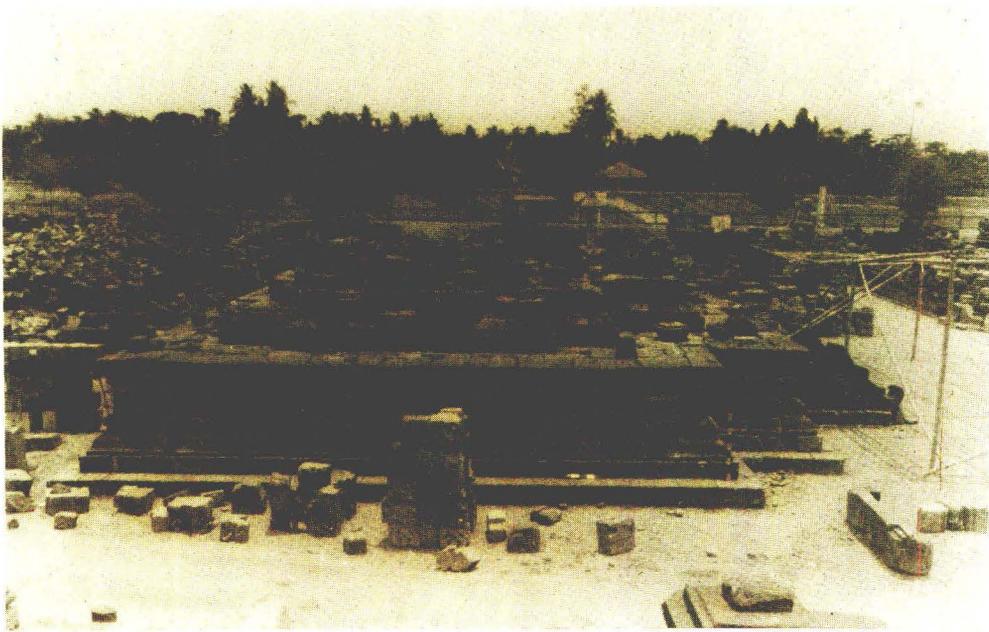
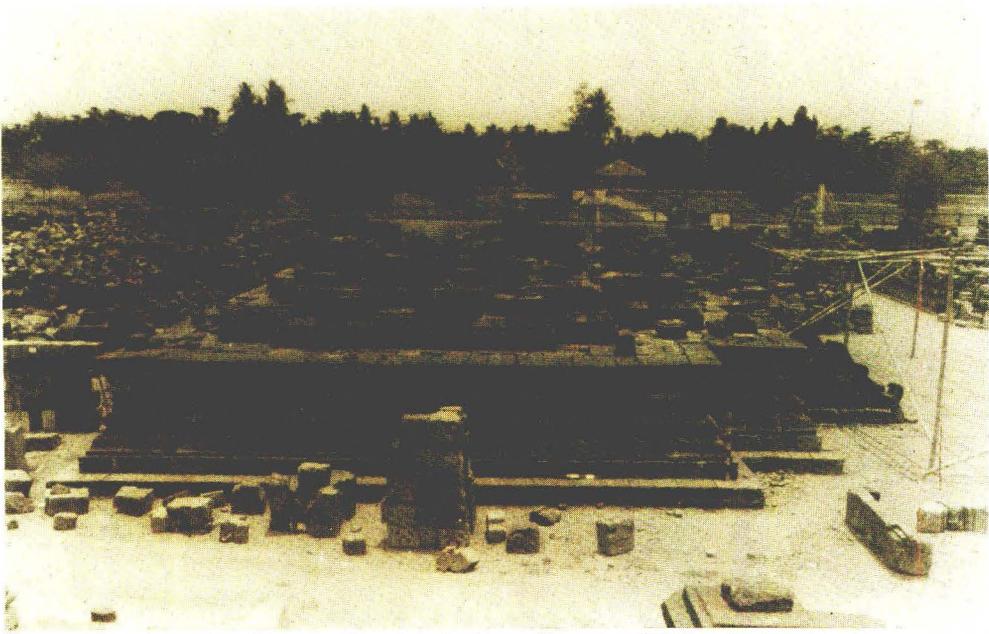
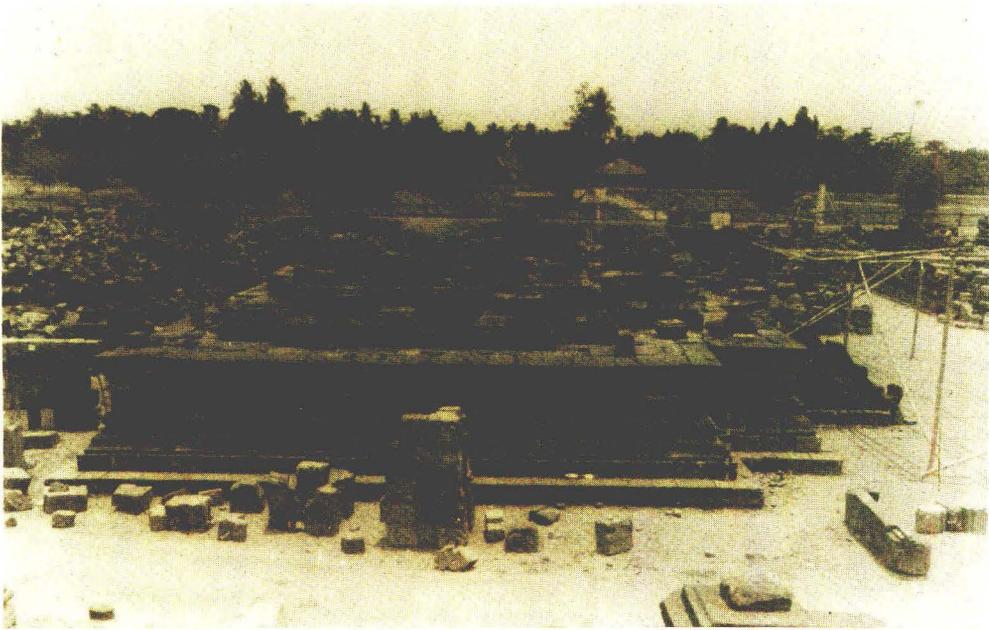
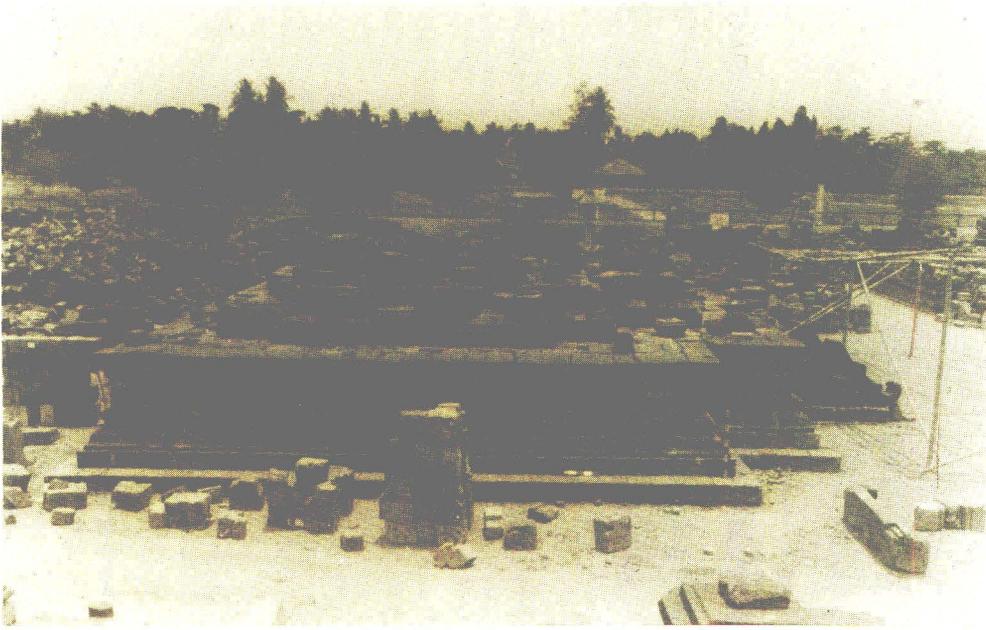
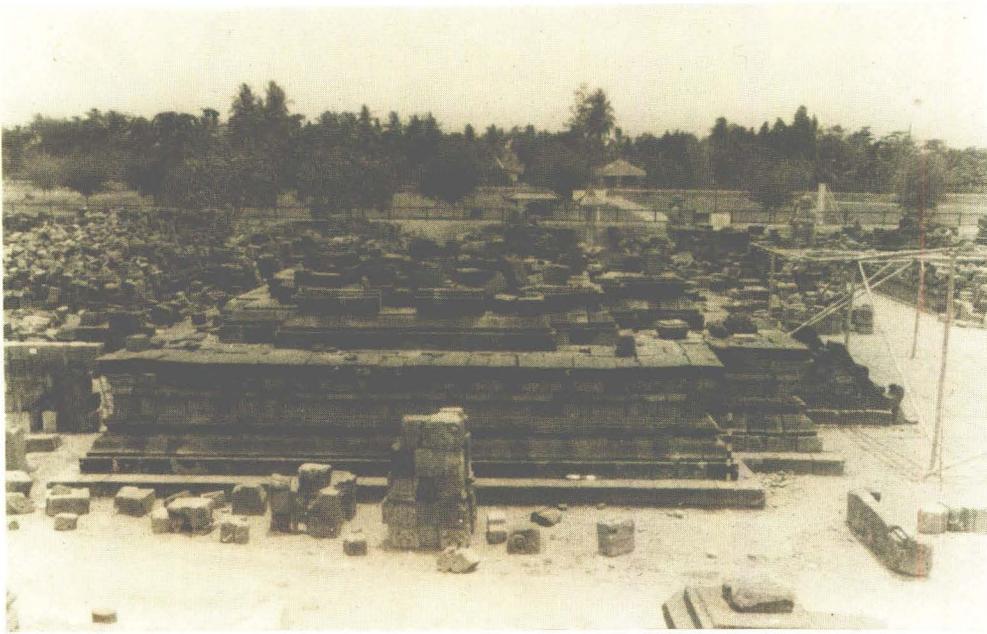
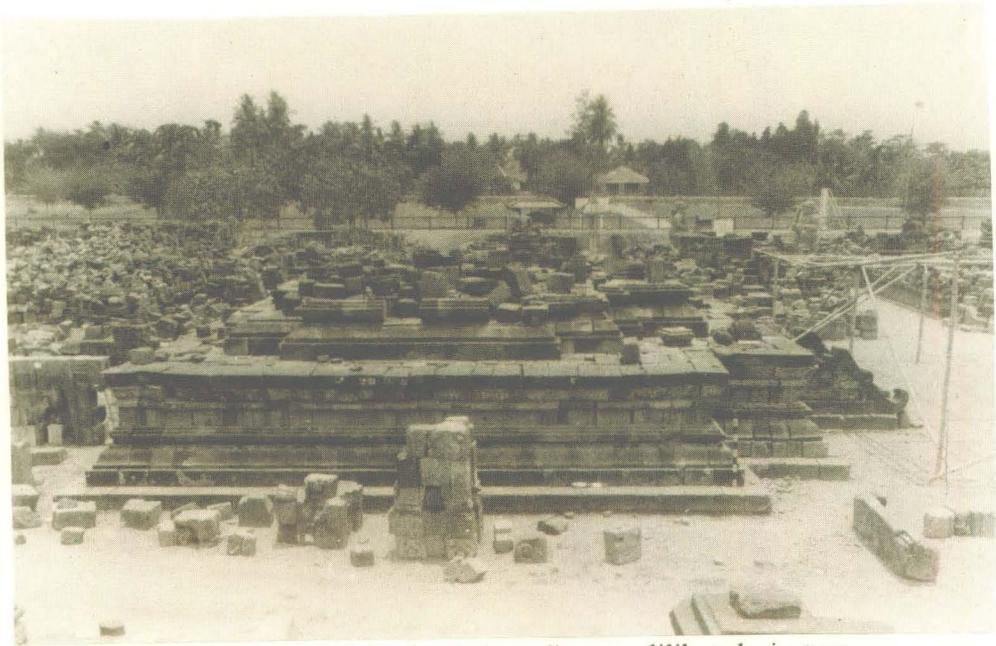
3. Candi Apit No. 1 sebelum dipugar dilihat dari utara.

Bagian atap dan tubuh candi Apit No. 1 telah runtuh dan yang masih berdiri hanya bagian kaki candinya saja. Bagian kaki candi inipun tidak luput dari kerusakan. Hubungan antar batu banyak yang merenggang, batu-batu penyusun selasar candi banyak yang terlepas sehingga tidak beraturan dan bahkan sebagian besar lantai biliknya telah berantakan akibat pembongkaran dan penggalian yang tidak sistimatis di

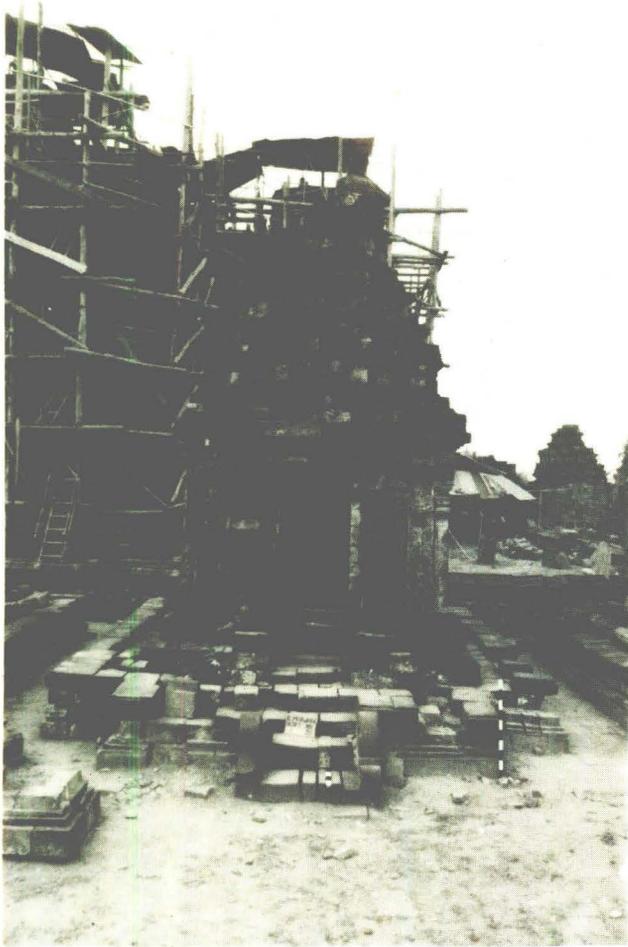
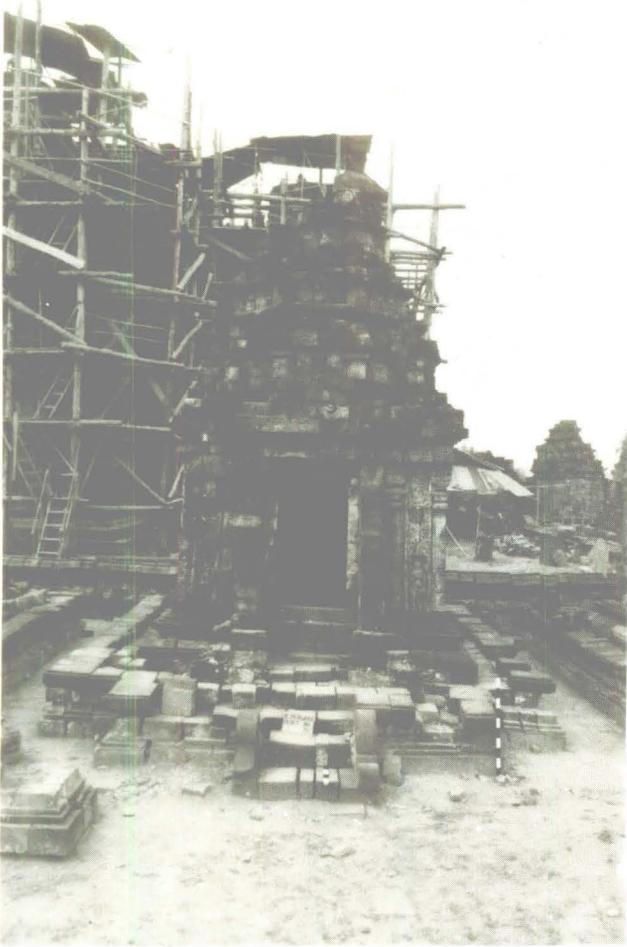
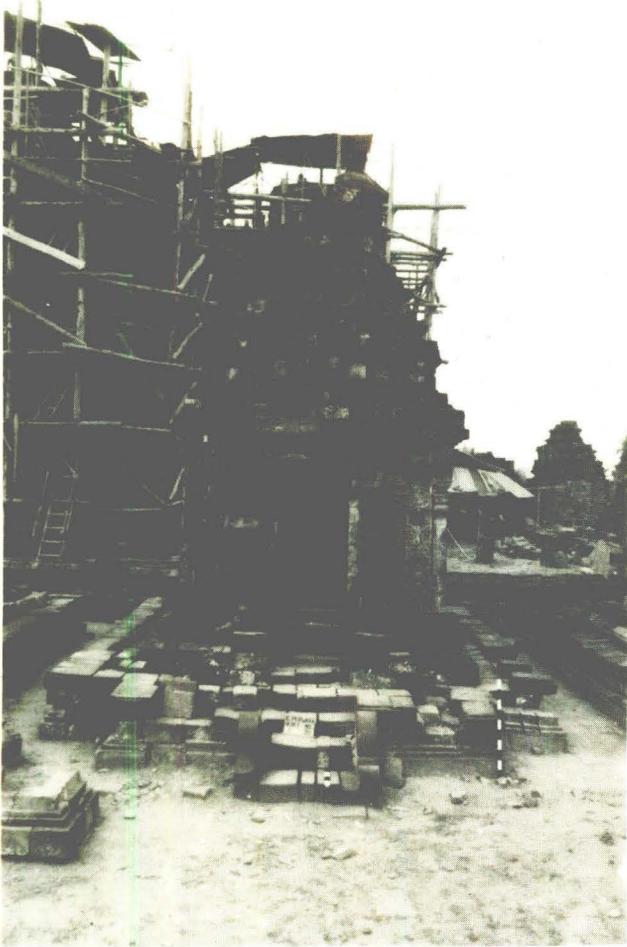
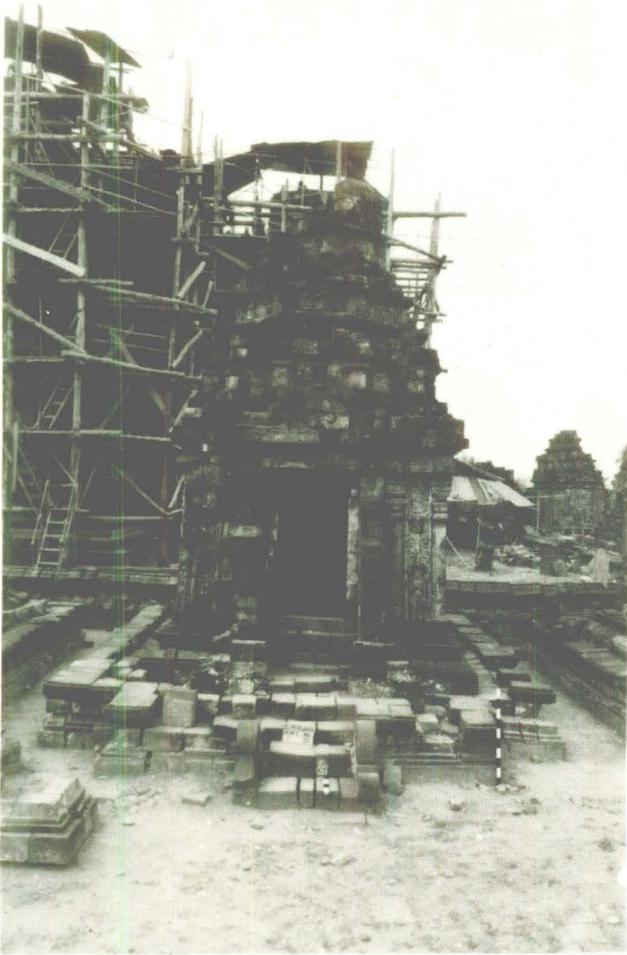
1. Candi Perwara Deret I No. 20
sebelum dipugar dilihat dari utara.

Kaki dan tubuh Candi Perwara deret I No. 20 masih berdiri sedang bagian atap bangunan serta atap penampinya telah runtuh. Dari hasil penelitian dapat diketahui bahwa kaki dan tubuh bangunan yang masih berdiri telah melesak dari kedudukannya semula sedalam kurang lebih 15 cm.

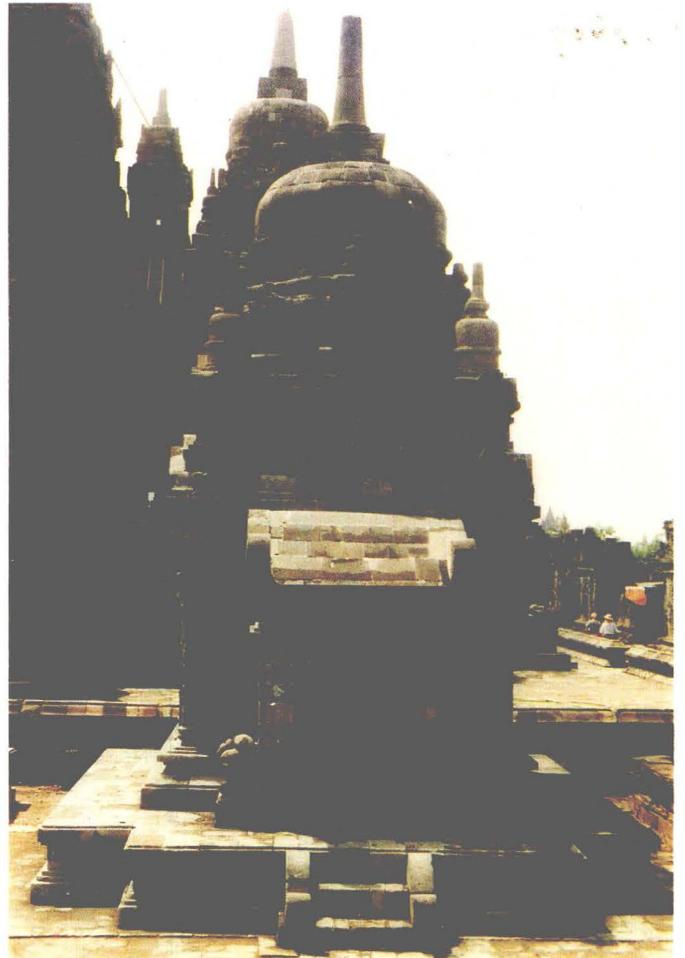
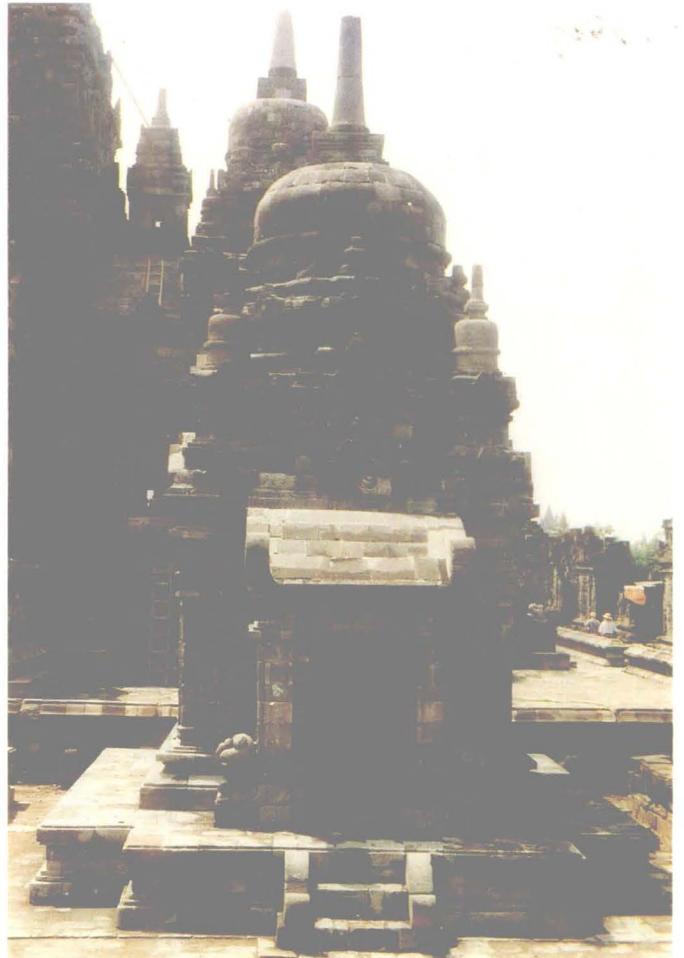
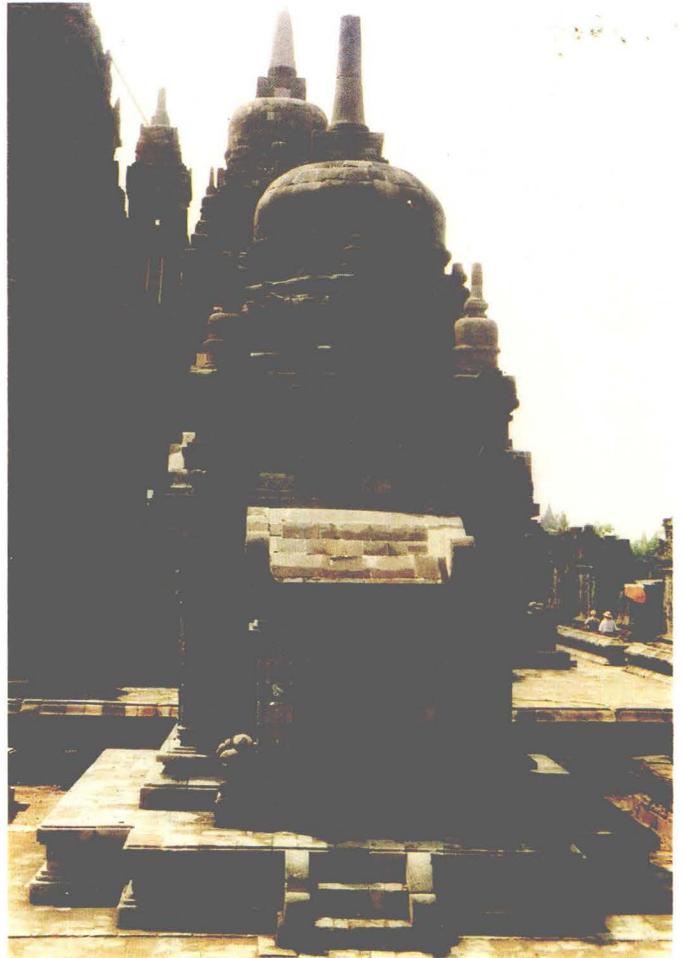
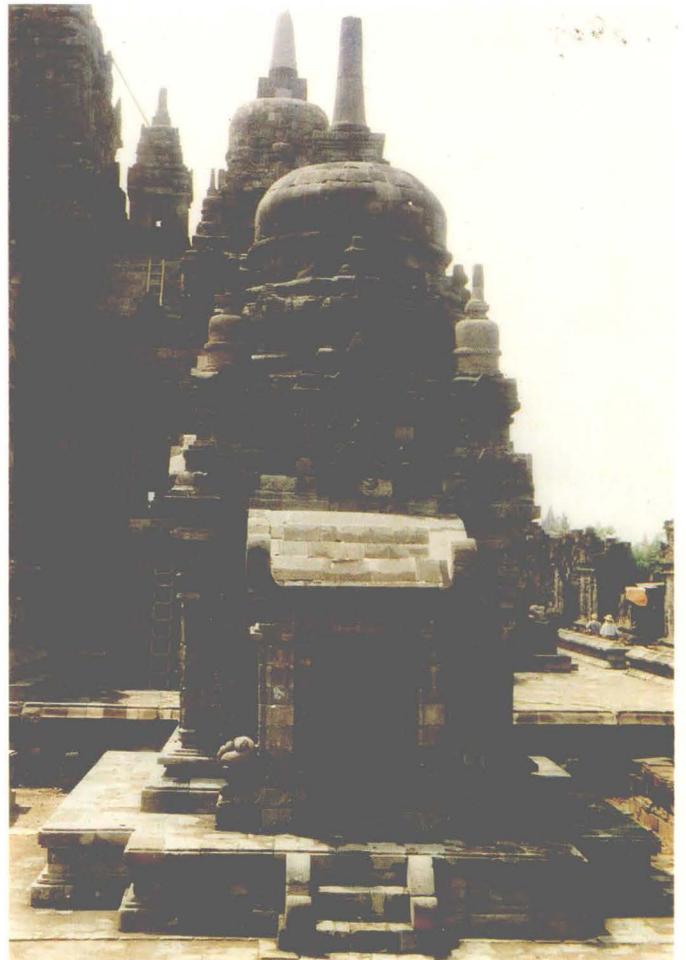
2. Candi Perwara Deret I No. 20
setelah dipugar dilihat dari utara.

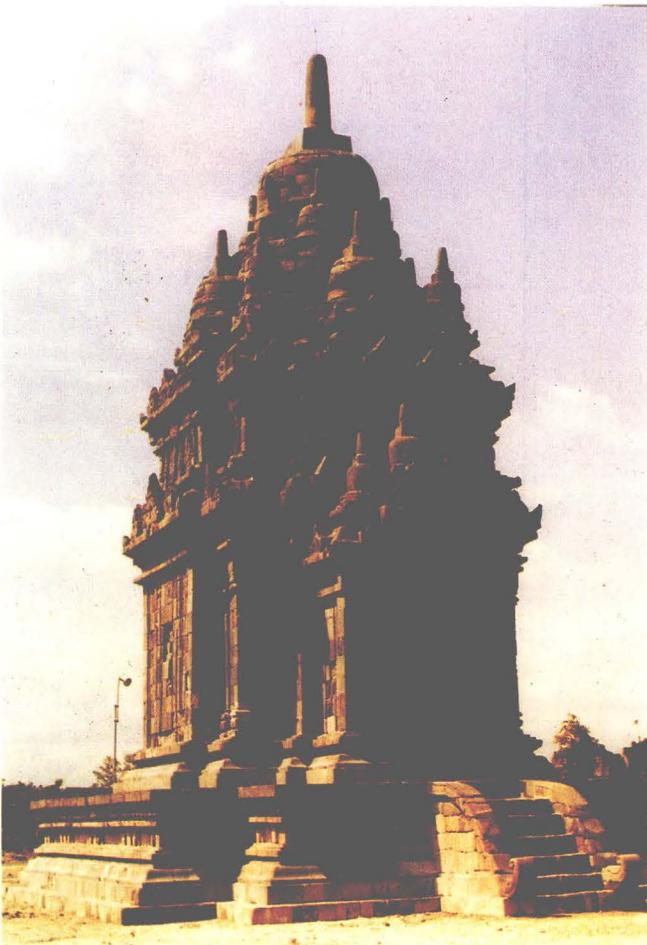
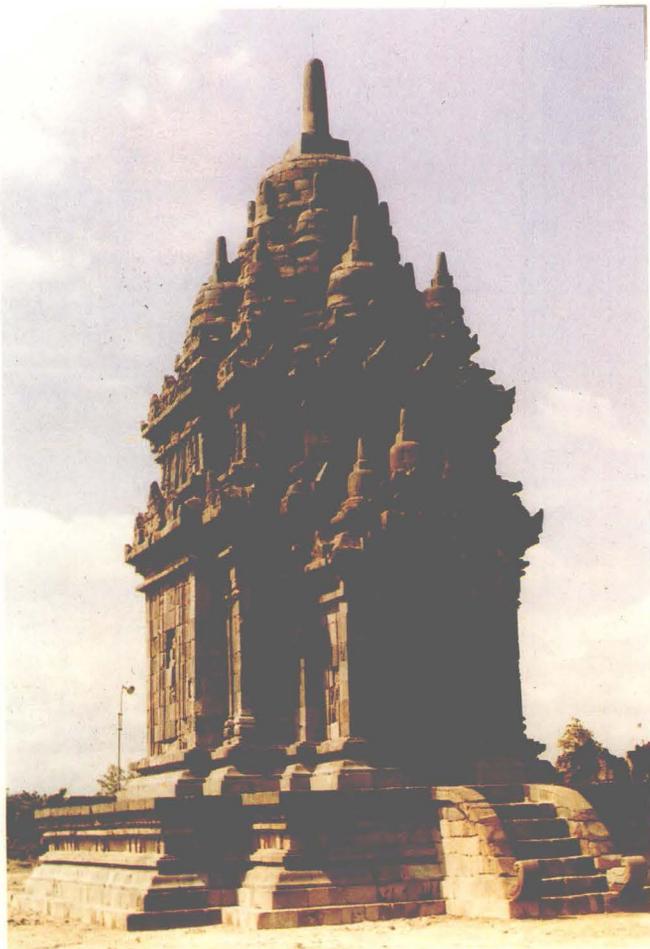
4. Candi Apit No. 1 setelah dipugar dilihat dari timur laut.

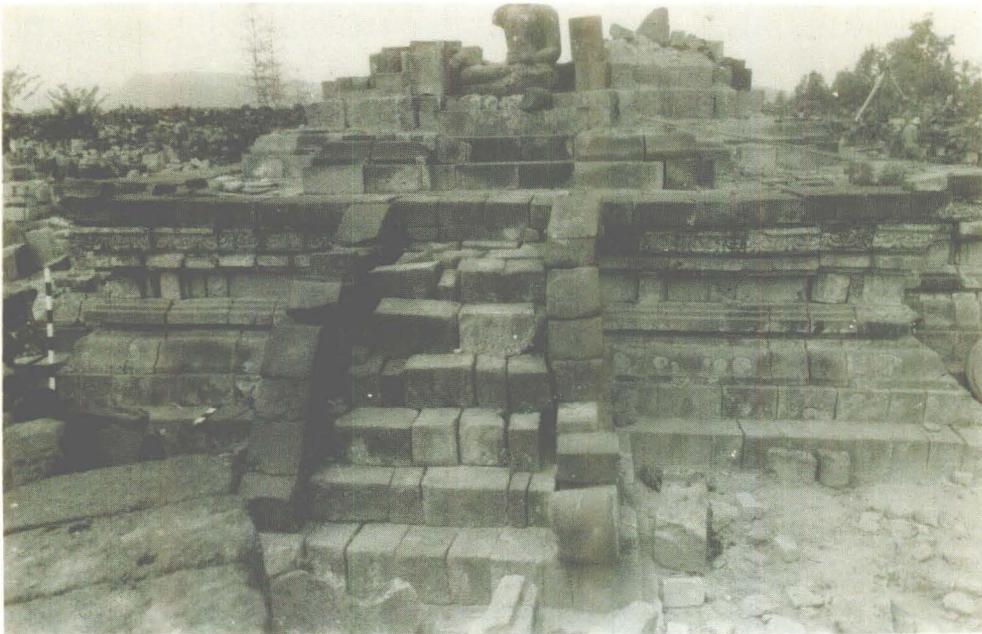
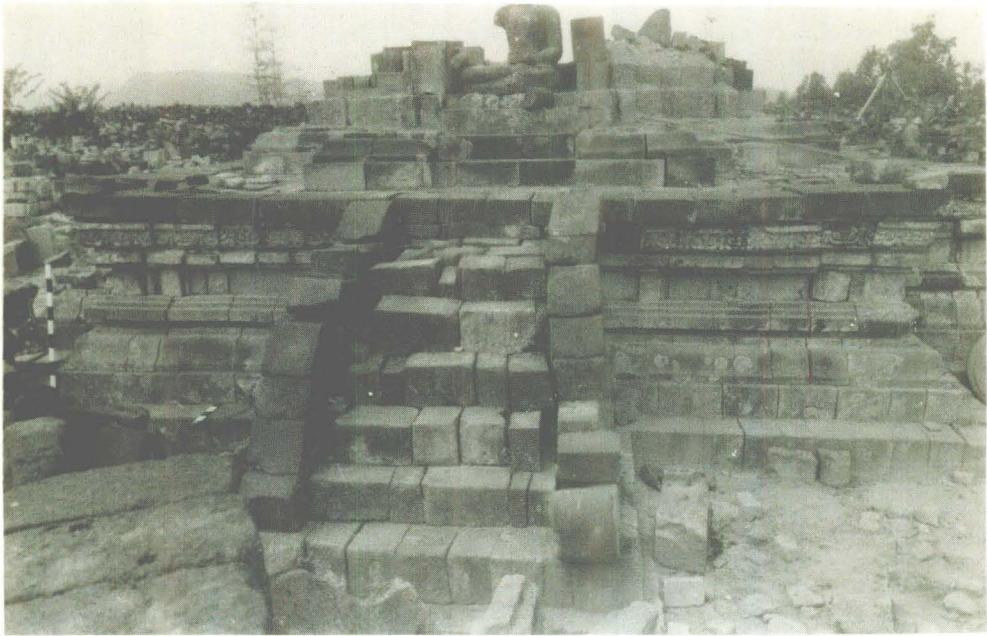
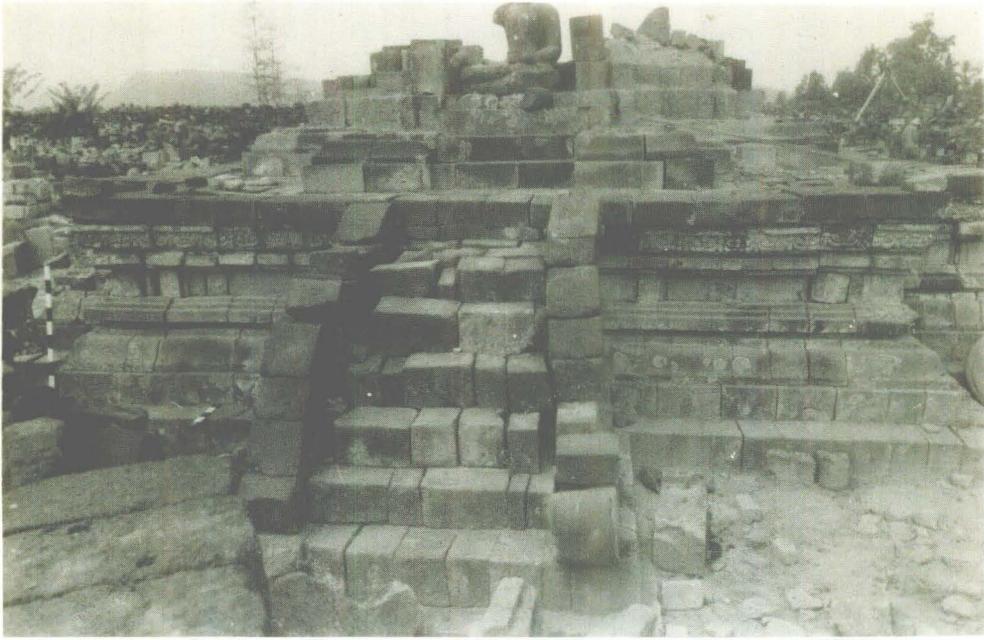
5. Candi Apit No. 8 sebelum dipugar dilihat dari barat.

Kondisi Candi Apit No. 8 hampir sama dengan kondisi Candi Apit No. 1. Atap dan tubuh candi sudah runtuh dan yang masih berdiri hanya bagian kaki candinya saja. Hubungan antar batu penyusun kaki candi sudah banyak yang merenggang dan bahkan ada yang sudah lepas dari ikatannya. Seperti halnya Candi Apit No. 1, lantai bilik Candi Apit No. 8 sudah berantakan. Di tengah lantai bilik terdapat lubang akibat pembongkaran lantai dan penggalian yang tidak sistematis di masa lalu.

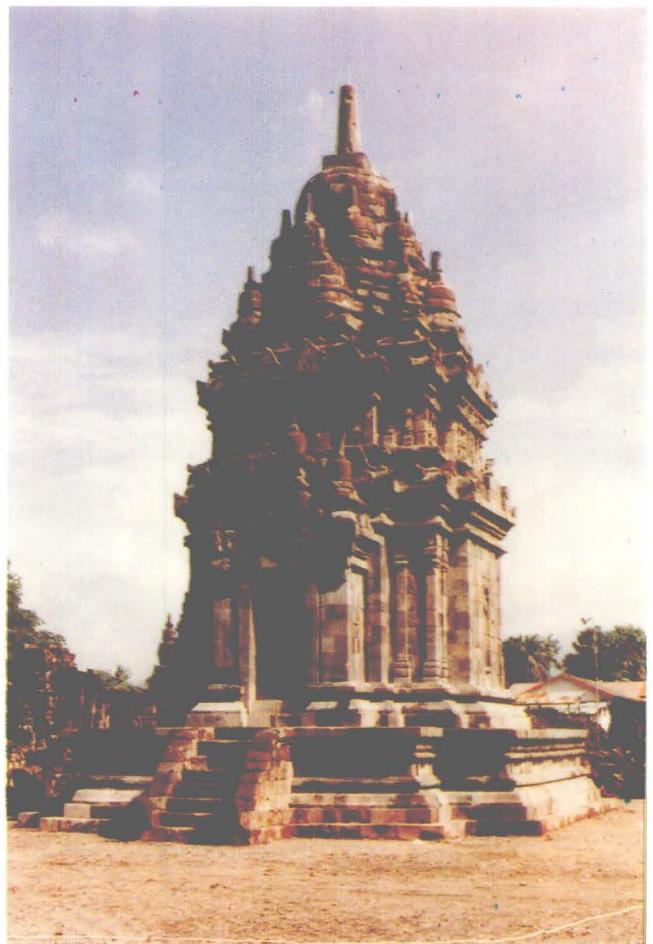
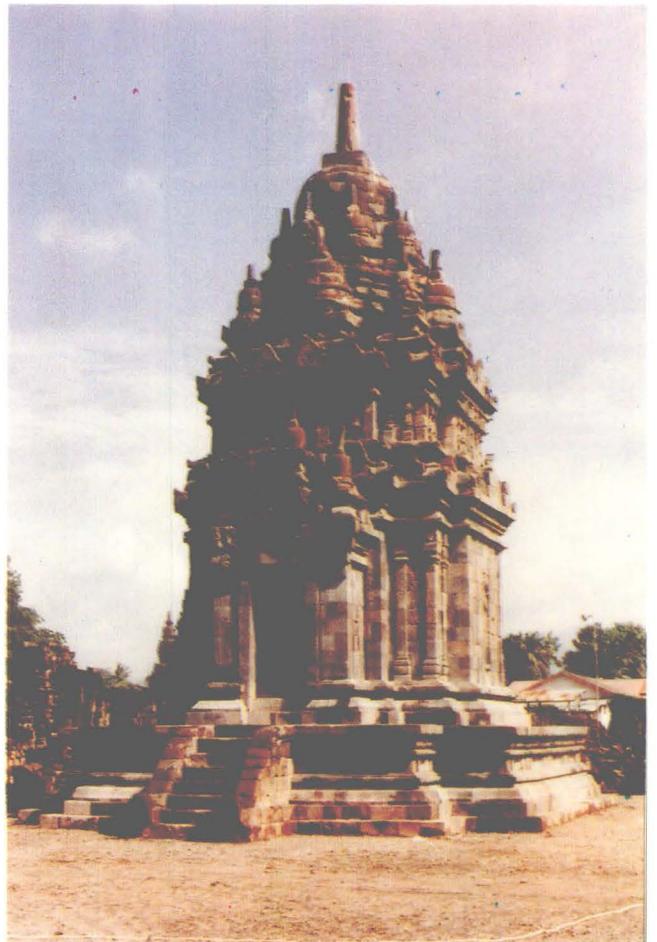
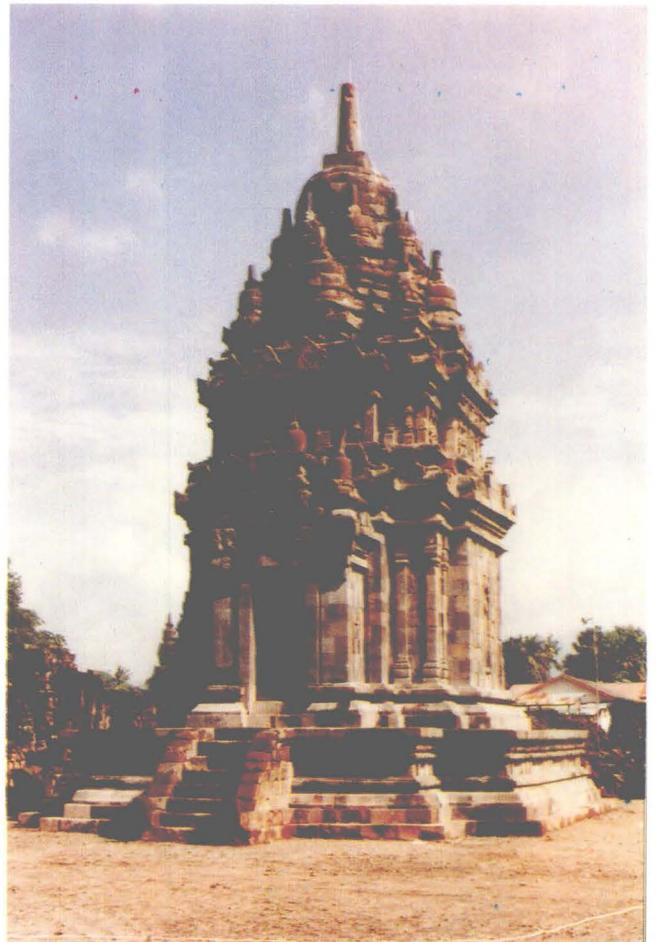
6. Candi Apit No. 8 setelah dipugar dilihat dari tenggara.

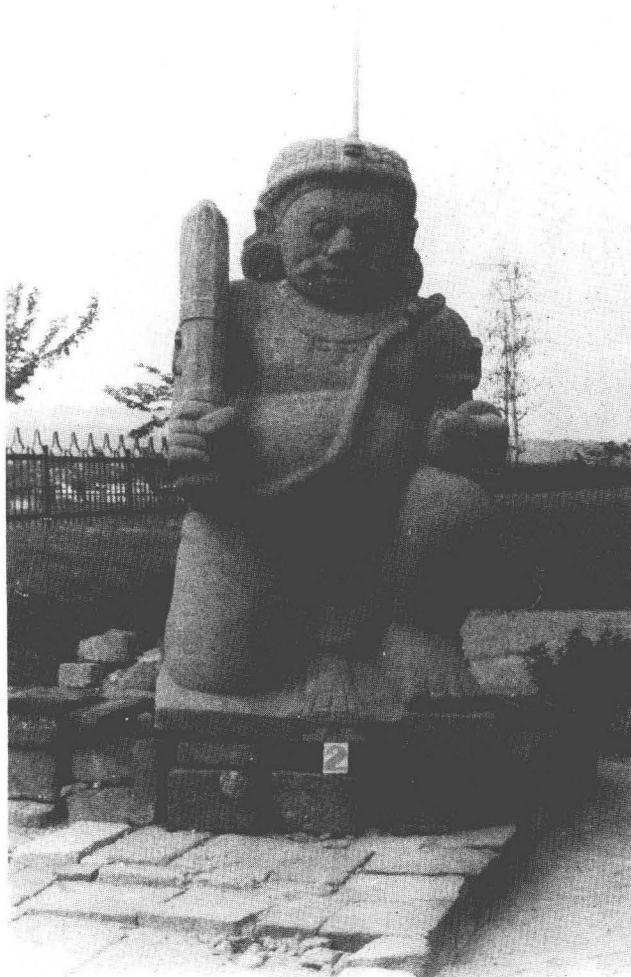
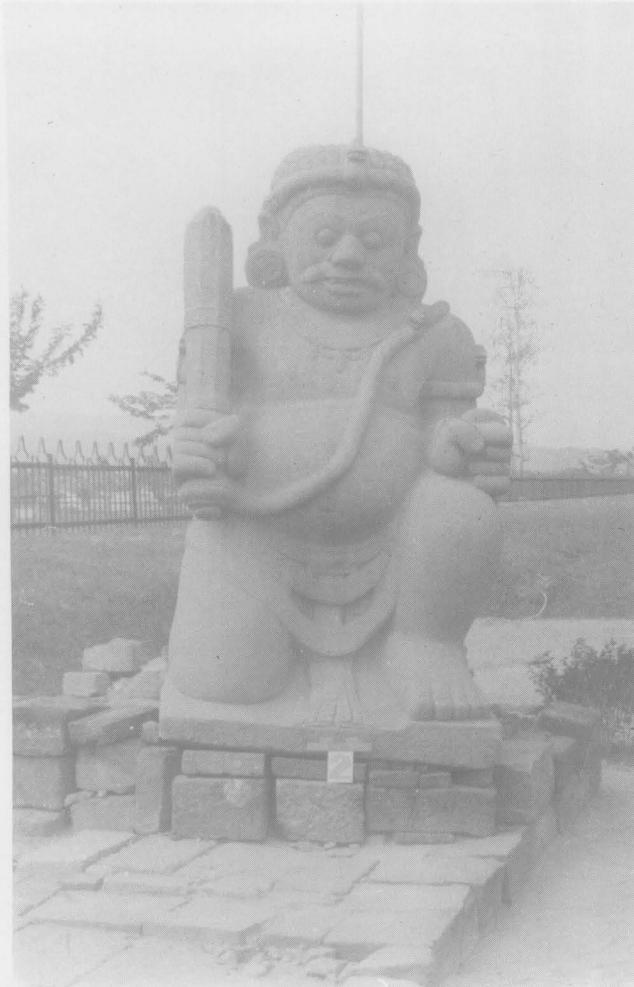
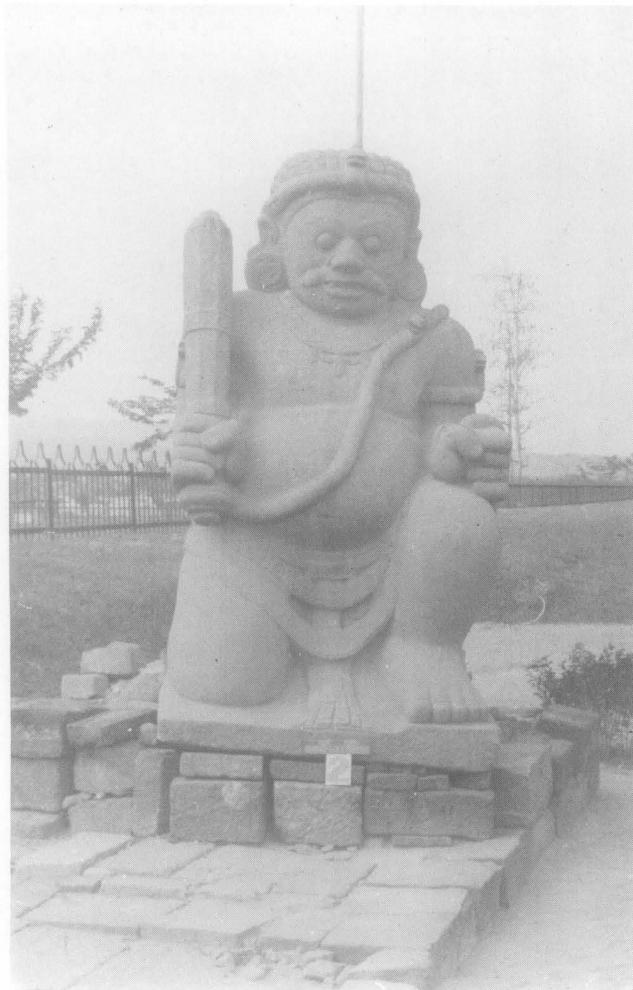
7. Arca Dwarapala No. 2 sebelum dipugar dilihat dari barat.

Di Kompleks Candi Sewu terdapat delapan buah arca Dwarapala yang masing-masing berdiri di atas lapik. Di sekeliling lapik terdapat lantai batu. Arca Dwarapala terbuat dari seblok batu (monolit), sedang lapik arca dan lantai terbuat susunan balok-balok batu. Kondisi masing-masing arca cukup baik dan terawat karena sudah dikonservasi, hanya arah hadapnya sudah banyak bergeser. Bergesernya arah hadap arca Dwarapala disebabkan karena lapik dan tanah dasar di bawah lapik tidak cukup kuat untuk menahan beban arca yang beratnya lebih kurang 9 ton. Di samping melesak, banyak batu-batu penyusun lapik yang sudah terlepas dari strukturnya.

Jika lapik arca tidak segera dipugar dan diperkuat konstruksinya dikhawatirkan arca dapat terguling. Oleh sebab itu pemugaran lapik arca dan sekaligus lantai batu di sekitar lapik memang layak dan mendesak untuk segera dilaksanakan.

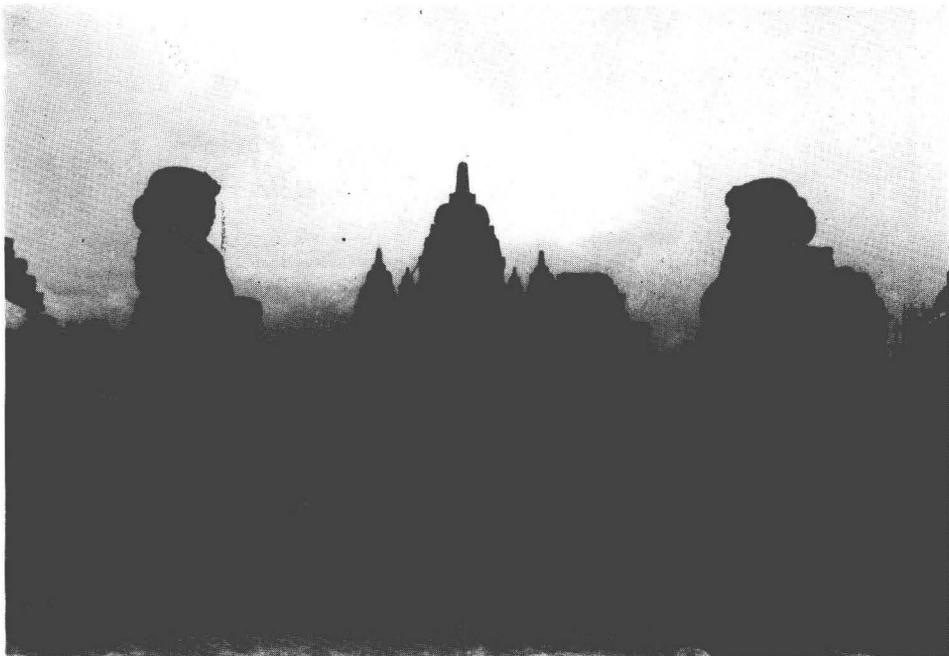
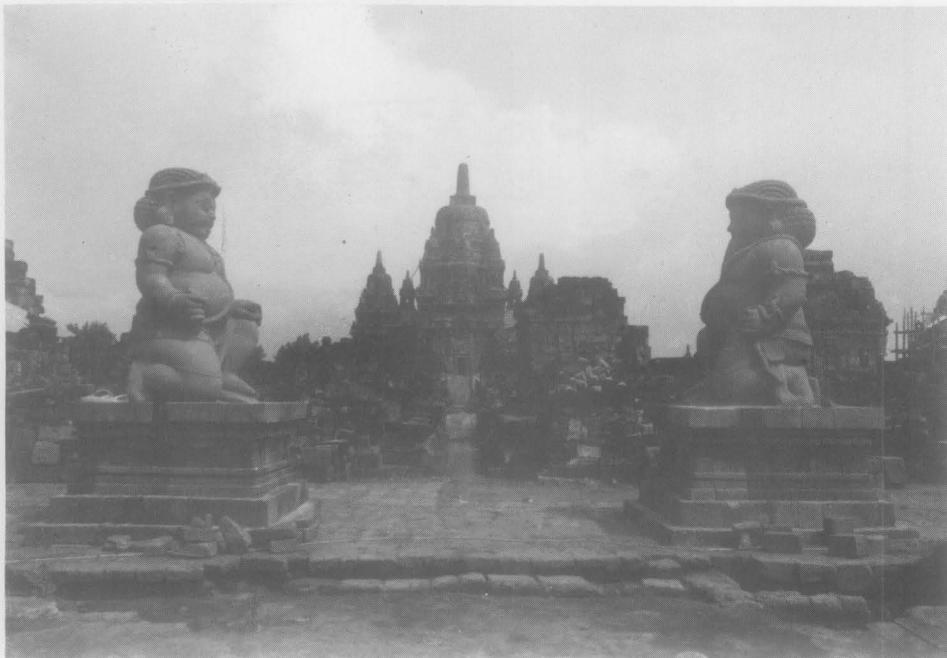
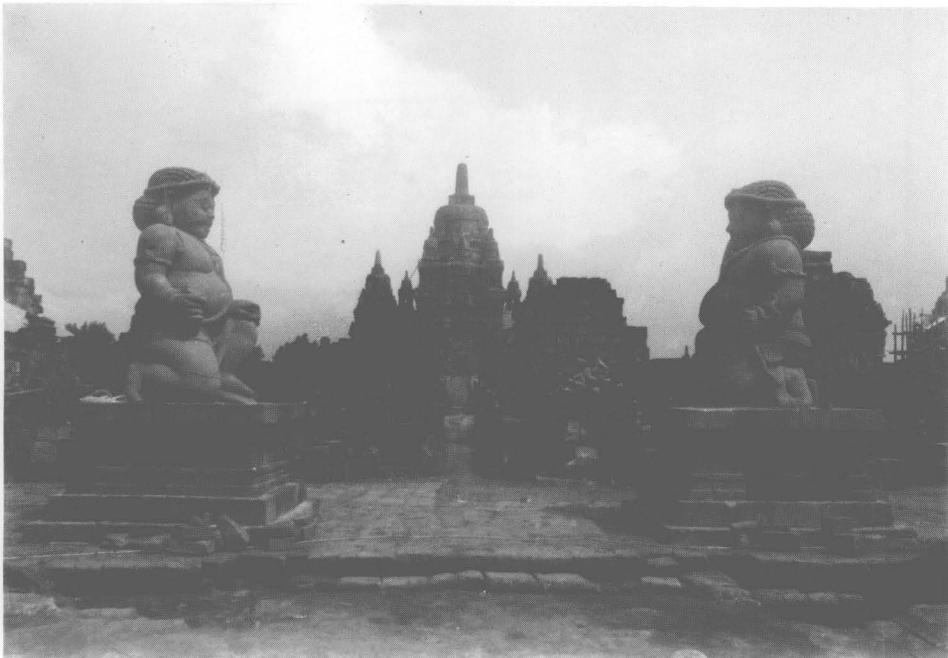
8. Arca Dwarapala No. 2 dan 3 setelah dipugar dilihat dari selatan.

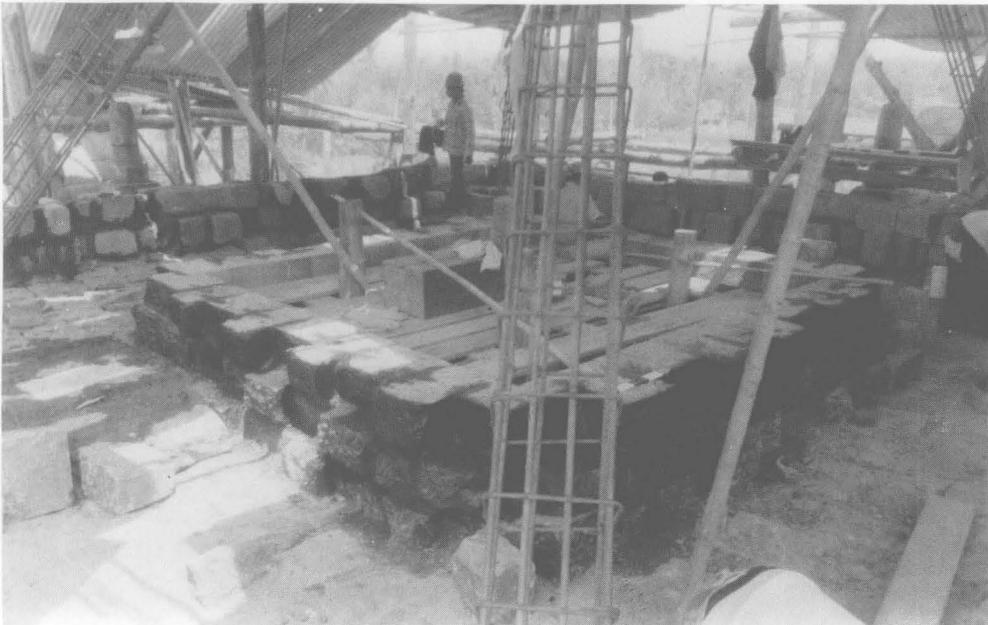
16. Pemasangan lapisan kedap air pada sisi dalam batu sungkup Candi Apit.

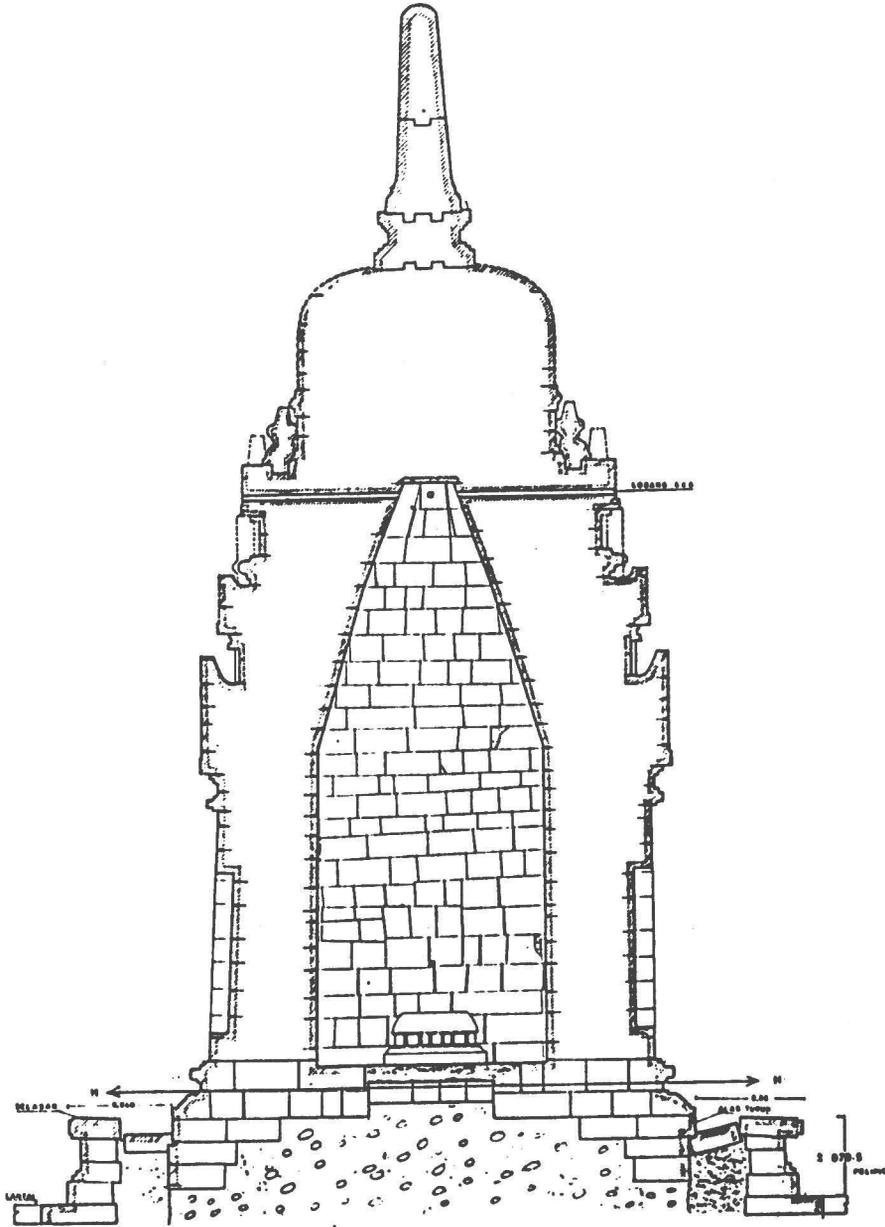
Gambar no. 3

PERCANDIAN SEWU
GAMBAR POTONGAN C. PERWARA I NO = 20

POTONGAN : IV - IV
(POTONGAN : A - A)

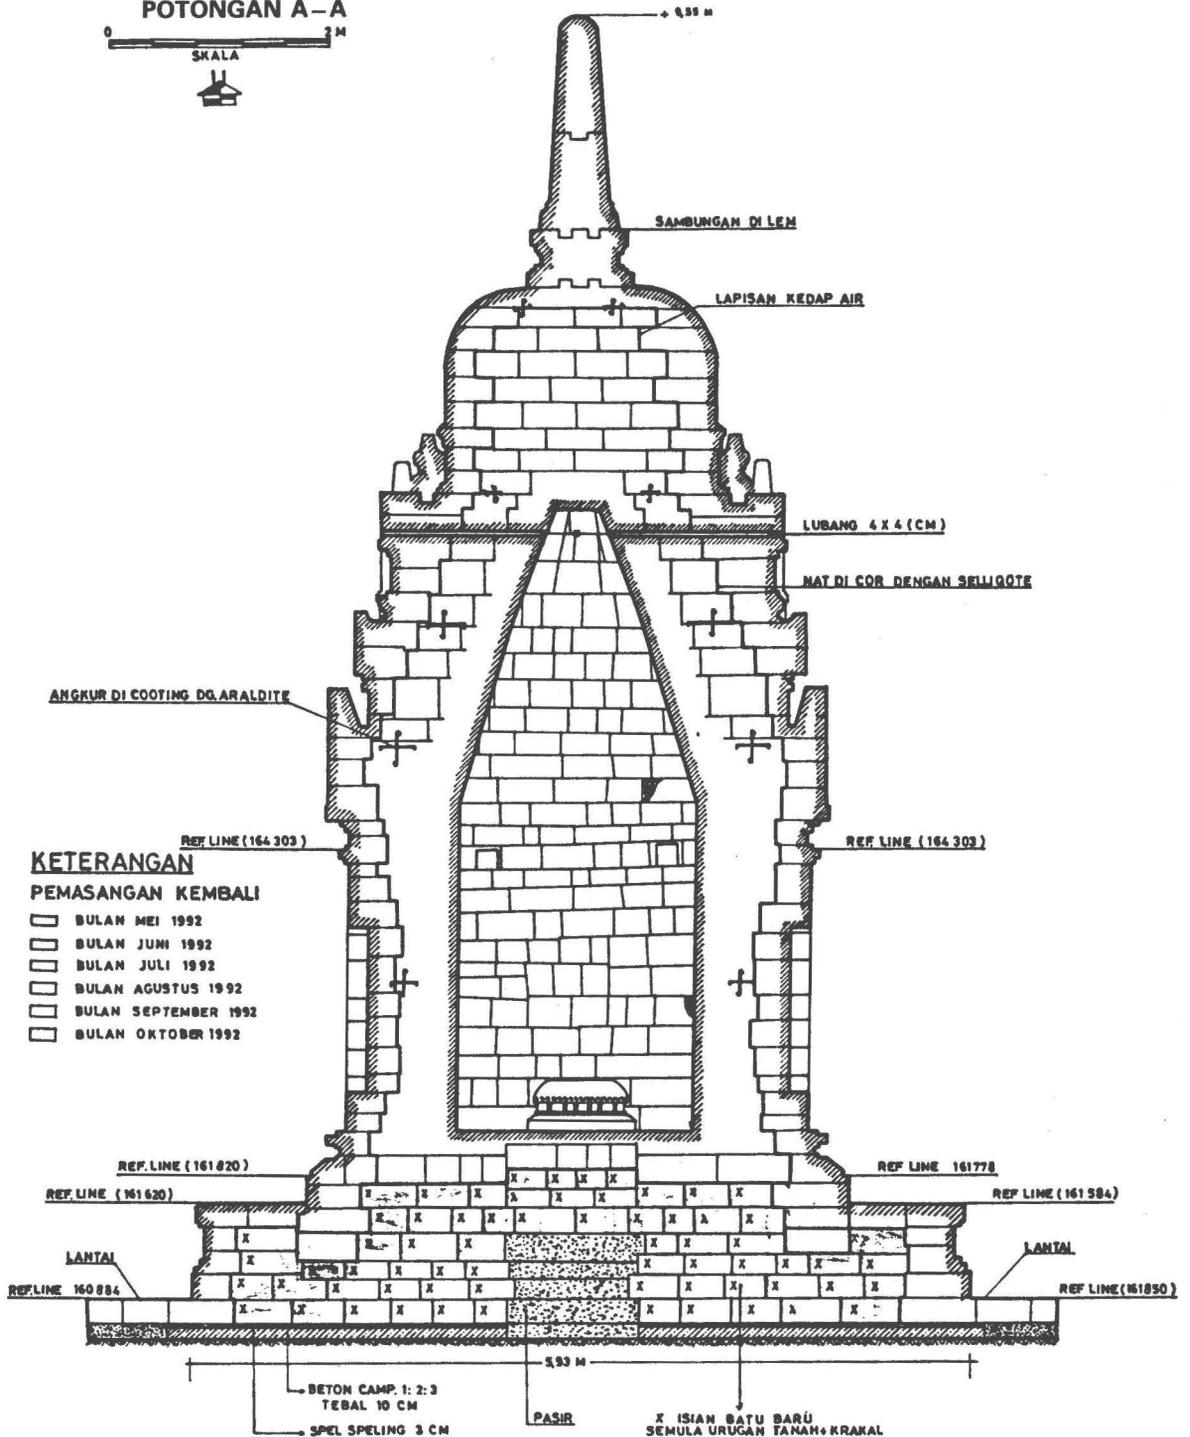
Gambar no. 4
PERCANDIAN SEWU
CANDI PERWARA 1/20
REKONSTRUKSI DAN PERKUATAN
POTONGAN A-A

- KETERANGAN**
PEMASANGAN KEMBALI
- BULAN MEI 1992
 - BULAN JUNI 1992
 - BULAN JULI 1992
 - BULAN AGUSTUS 1992
 - BULAN SEPTEMBER 1992
 - BULAN OKTOBER 1992

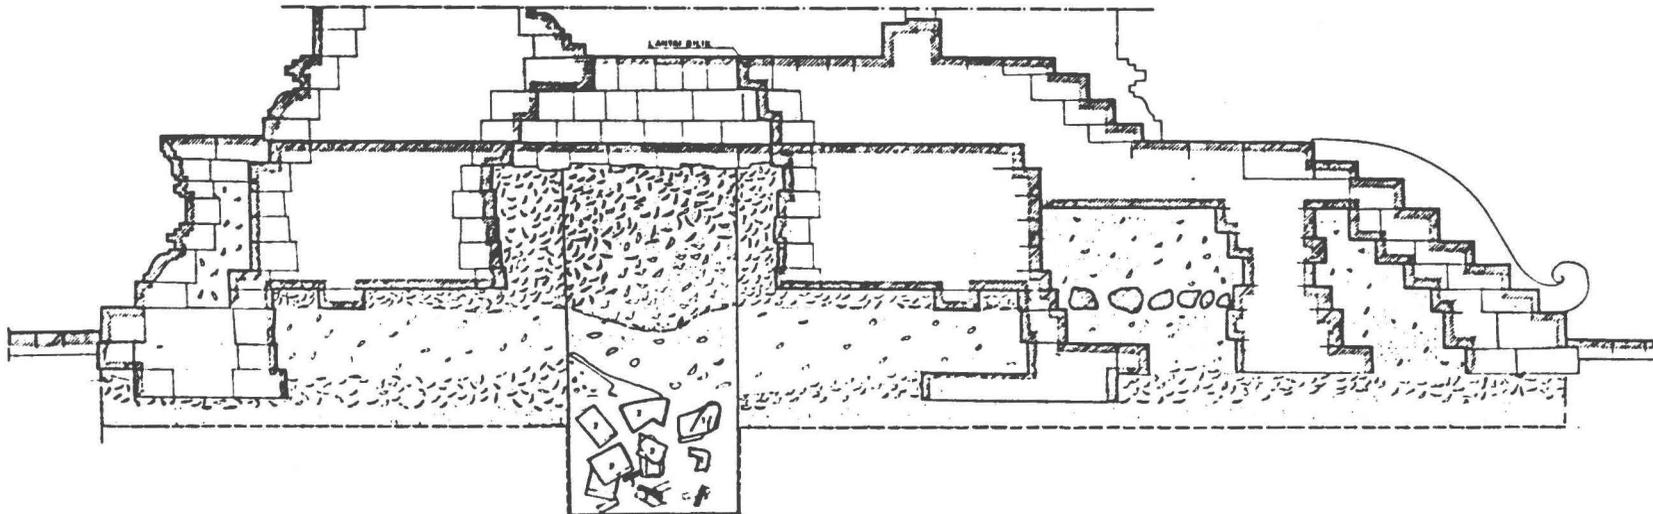
Gambar no. 5

**PERCANDIAN SEWU
GAMBAR PENAMPANG C APIT 1**
