CANDI SEWU

Pemugaran Candi Perwara Deret I no 20

Buku II

BAGIAN PROYEK PELESTARIAN/PEMANFAATAN
PENINGGALAN SEJARAH DAN PURBAKALA
JAWA TENGAH 1993

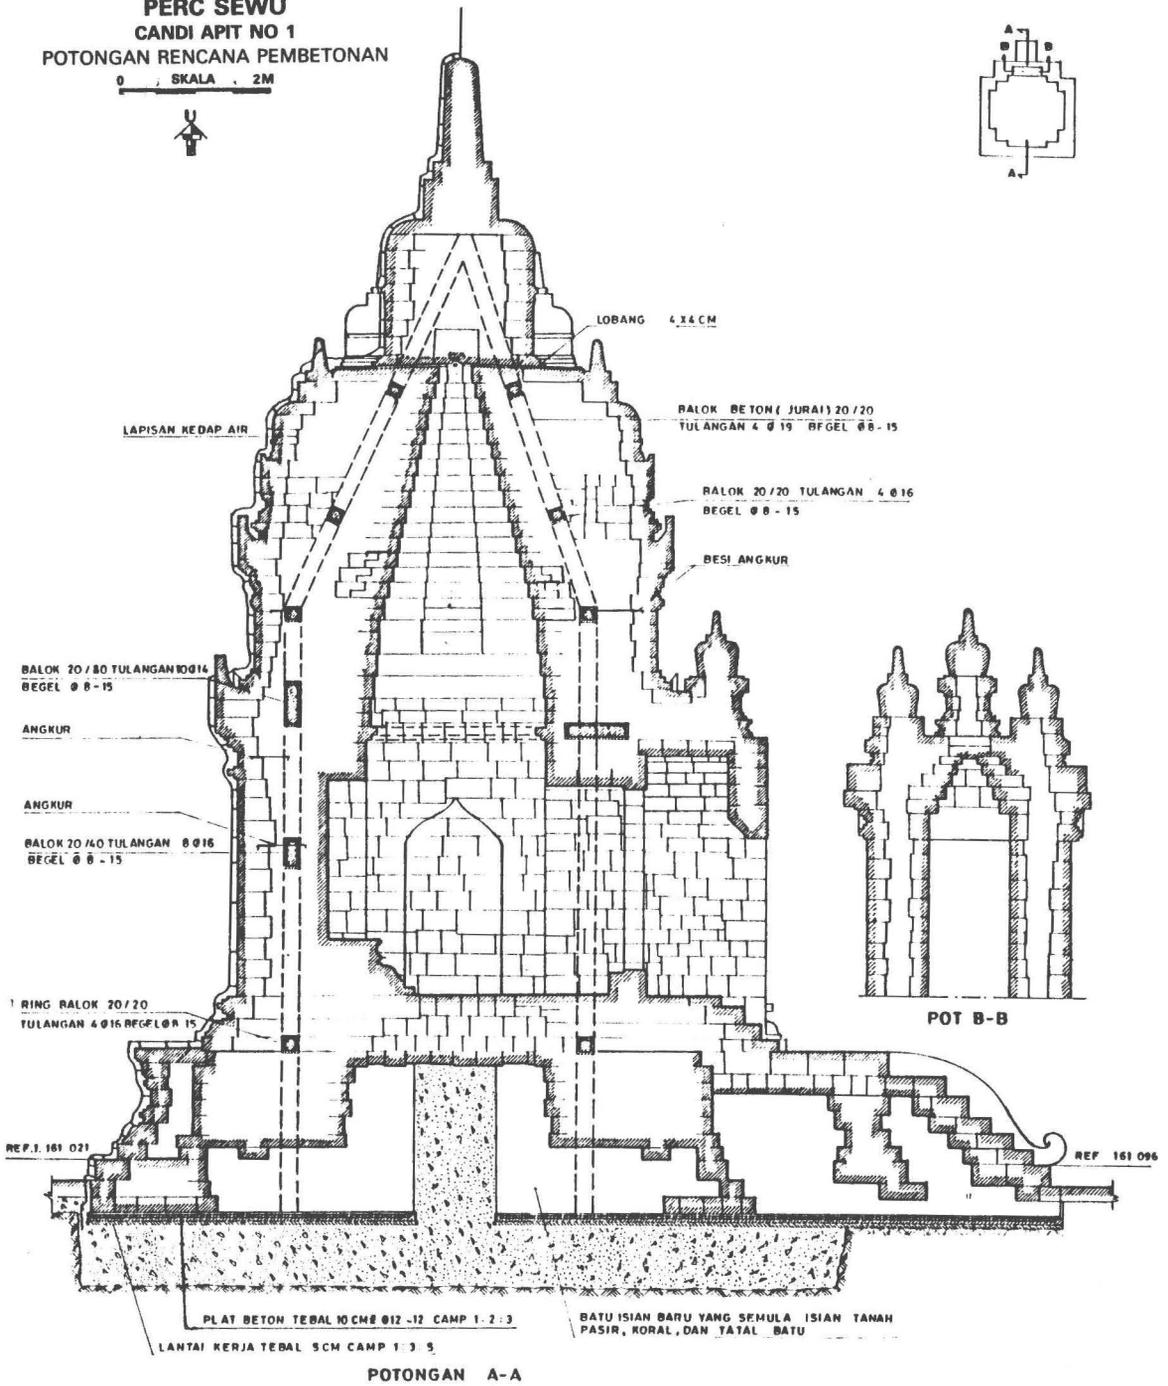
**PERC SEWU
CANDI APIT NO 1
POTONGAN RENCANA PEMBETONAN**

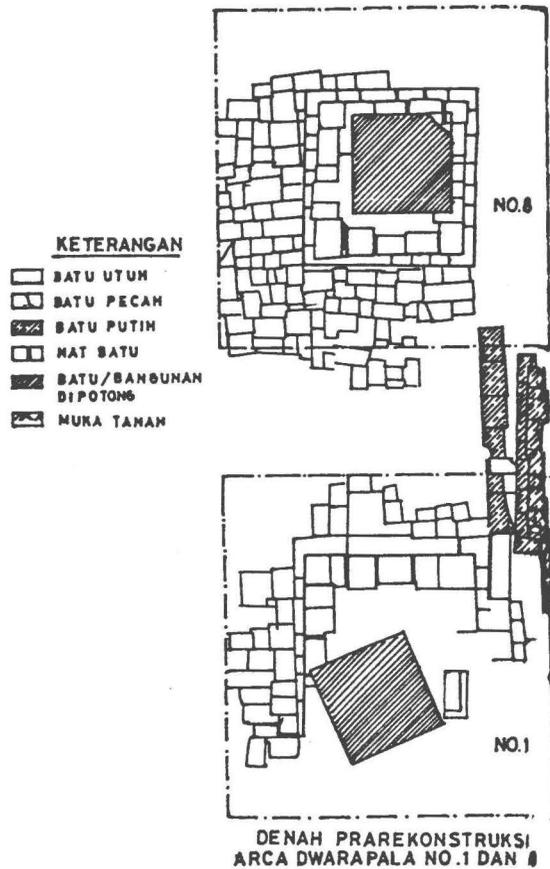
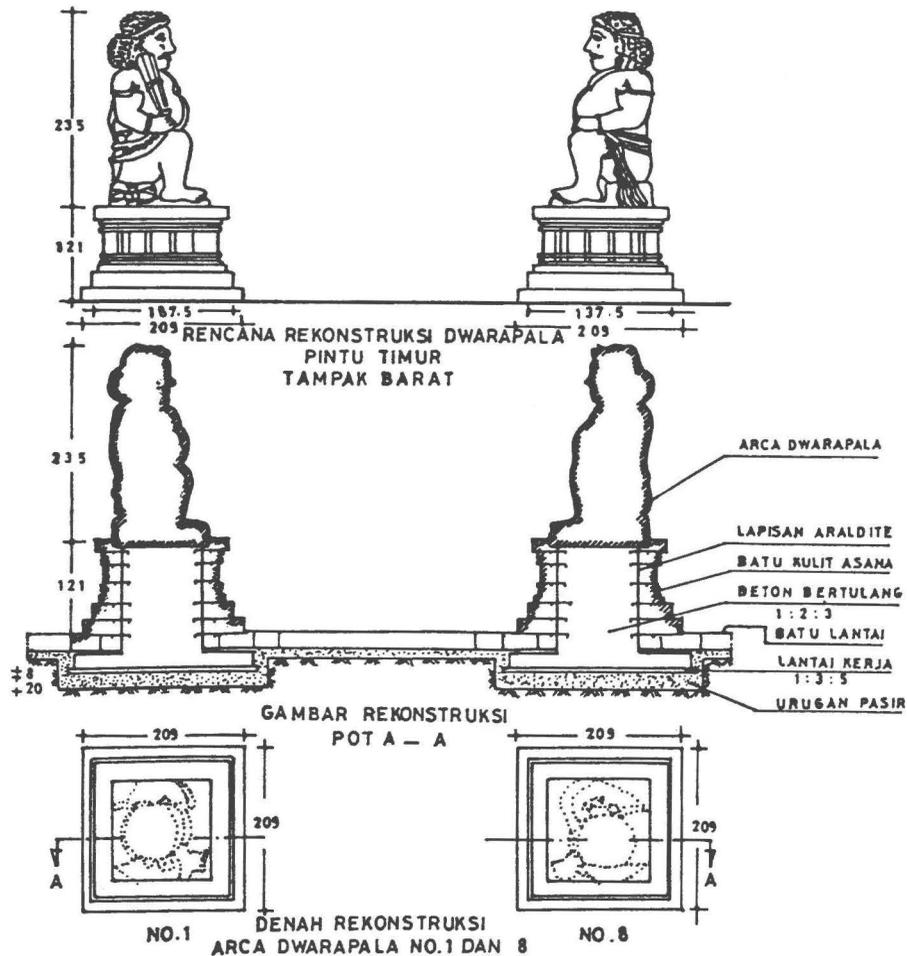
Gambar no. 8

KOMPLEKS CANDI SEWU
DENAH PRAREKONSTRUKSI
DAN
RENCANA REKONSTRUKSI ARCA DWARAPALA
NO. 1 DAN NO. 8

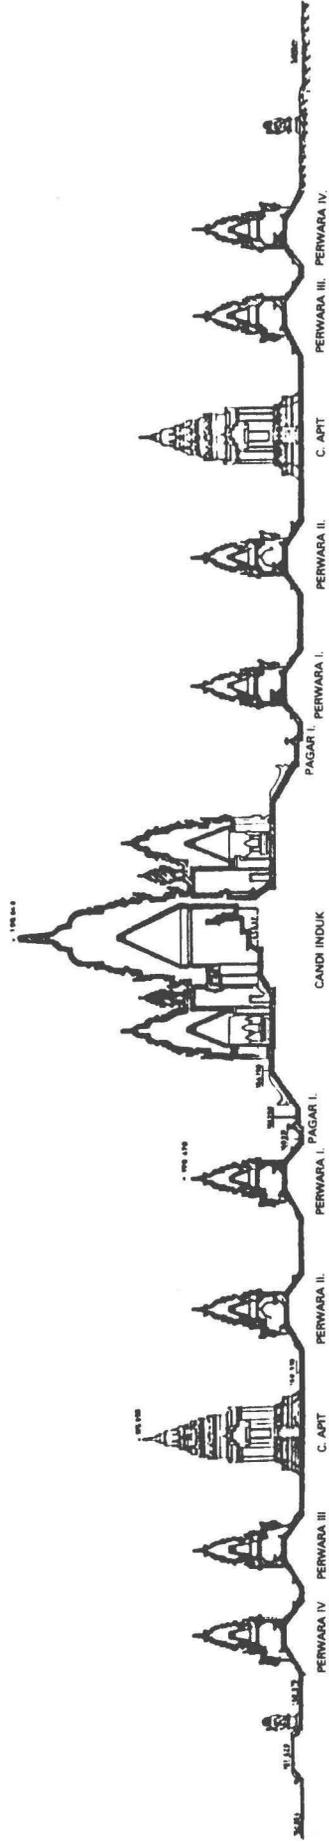
Gambar no. 9

PERCANDIAN SEWU PENAMPANG TIMUR-BARAT
