KEMENTERIAN PENDIDIKAN DAN KEBUDAYAAN
BALAI PELESTARIAN CAGAR BUDAYA
JAWA TENGAH

PEMUTAKHIRAN DATA CAGAR BUDAYA

KAWASAN KOTA LAMA SEMARANG
TAHAP IV
TAHUN 2019

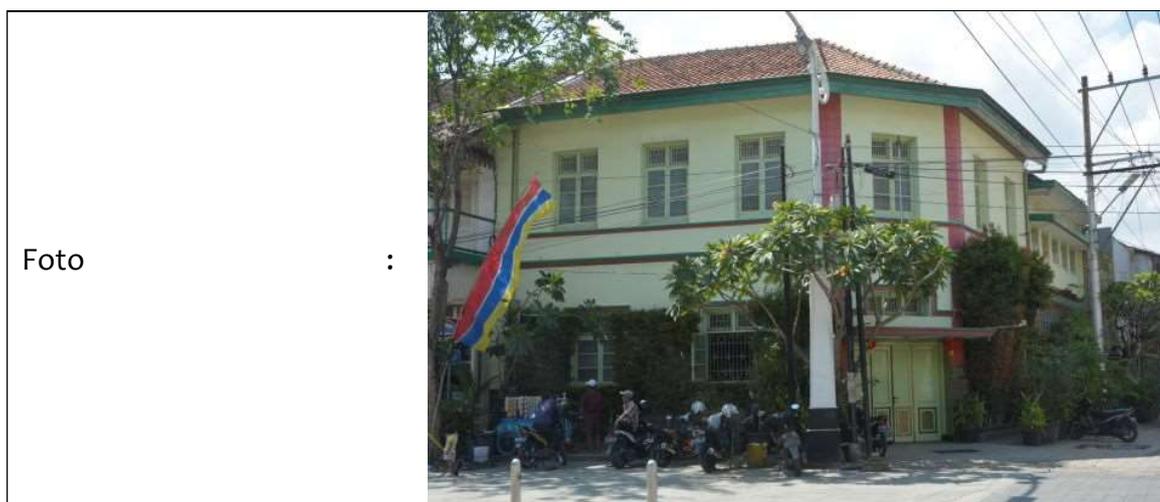
pustaka bangunan di jajaran ini merupakan rumah usaha/ pertokoan.
Deskripsi Bangunan	: Bangunan Indis 2 lantai dengan finishing cat dinding. Memiliki dua pintu utama sebagai akses keluar masing-masing bangunan, namun pada sisi yang menghadap arah jalan gelatik lebih sering dibuka dan digunakan sebagai akses keluar masuk. Pintu asli berada di sudut pertemuan jalan Gelatik dan jalan Letjen Suprpto.
Arah hadap	: Barat Laut
Kondisi	: Terawat
Kondisi Lingkungan	: Berada di lingkungan pertokoan dan di pusat Kota Lama
Sumber Pustaka	: https://ayo-bergembira.blogspot.com/2017/03/semarang-tempoe-doeloe.html
Status Pengelolaan	
Pemilik	: Soesanto Subekti
Pengelola	: Yayasan Soroban Indonesia Mental Aritmatika
Status	: Sewa
SK Penetapan	: Belum Ditetapkan
Riwayat Penelitian	: Belum pernah dilakukan penelitian
Tahun Pemugaran	: -
Kriteria Cagar Budaya	
Usia	: Lebih dari 50 tahun
Masa Gaya	: Bangunan Indis
Arti Khusus	: Menjadi satu bagian tak terpisahkan perjalanan sejarah Kawasan Kota Lama Semarang

Bangunan Gedung Soroban Indonesia Mental Aritmatika dari sisi barat laut

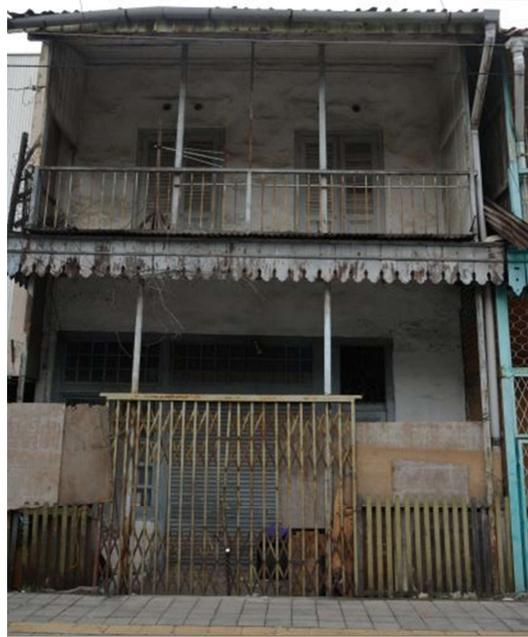
Deskripsi Bangunan	: Bangunan Indis 2 lantai dengan ukuran lebih kecil dibandingkan dengan bangunan di sekitarnya. Material pada fasad didominasi oleh susunan papan kayu dengan finishing cat.
Arah hadap	: Barat
Kondisi	: Terawat
Kondisi Lingkungan	: Berada di lingkungan pertokoan di pusat Kota Lama

Tampak Depan Rumah Tinggal Kosong

Rekomendasi	: Penetapan bangunan cagar budaya dan perawatan
Pencatat Data	
Pencatat	: Tim Pemutakhiran Data Cagar Budaya Kawasan Kota Lama Semarang Tahap IV
Tanggal	: 13 Februari 2019
Pengentri Data	
Pengentri	: Tim Pemutakhiran Data Cagar Budaya Kawasan Kota Lama Semarang Tahap IV
Tanggal	: 13 Februari 2019
Data Informan	: ERTIM Conservation Institute
Peninjauan	: Pemutakhiran Data Cagar Budaya Kawasan Kota Lama Semarang Tahap IV
Tanggal	: 13 Februari 2019

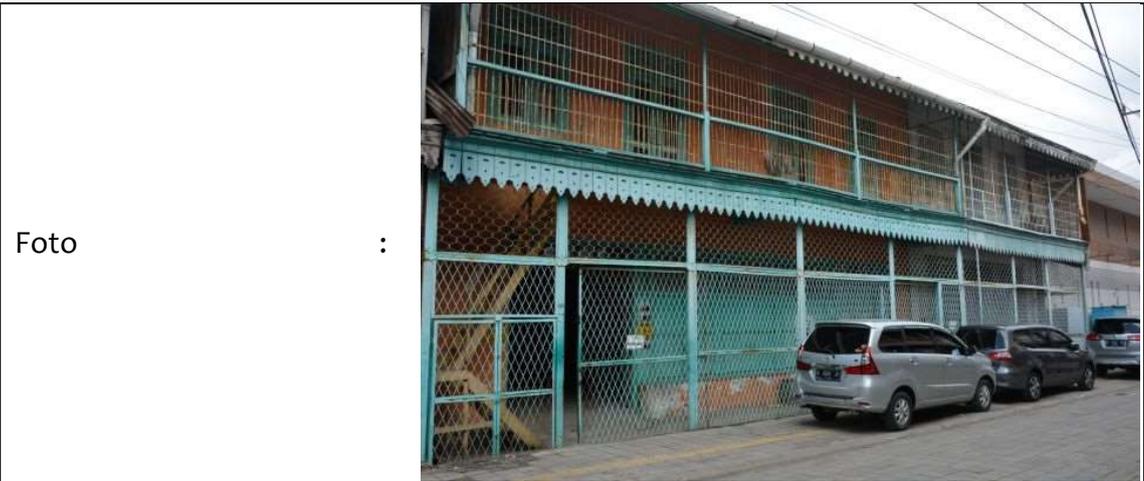
DATABASE CAGAR BUDAYA TIDAK BERGERAK	
Nomor	: 3
No. Inventarisasi	: 11-74/Sem/TB/200
No. Inv. PUPR	: V.9
Nama Tinggalan	: TIDAK TERIDENTIFIKASI
Nama Sekarang	: Bangunan Gudang CV. Famita
Alamat	
Jalan	: Jalan Gelatik
Kelurahan	: Purwodinatan
Kecamatan	: Semarang Tengah
Kabupaten	: Semarang
Provinsi	: Jawa Tengah
Batas-batas	
Utara	: Bangunan Kosong
Timur	: Pemukiman warga
Selatan	: Bangunan Rumah Kosong
Barat	: Jalan Gelatik
Koordinat	
Lintang	: 6°58'07.9"S
Bujur	: 110°25'41.5"E
Tinggi Dpa	: 3 mDPL
Fungsi	
Lama	: Tidak teridentifikasi
Baru	: Digunakan sebagai gudang penyimpanan minyak oleh CV. Famita
Periode	: Kolonial
Data Sejarah	: <i>De kerkhof Straat</i> yang saat ini bernama jalan gelatik merupakan jalan yang berada di selatan gereja, Dari peta <i>Aanwyzing PLAN VAN DE STAD SAMARANG</i> diketahui bahwa blok ini dahulunya merupakan lingkungan pemakaman. Nama jalan dapat diartikan jalan menuju pemakaman.
Deskripsi Bangunan	: Bangunan Indis 2 lantai. Pada lantai satu terdapat ruangan luas layaknya gudang plafon kayu yang sekaligus merupakan plat lantai 2. Terdapat tambahan tralis sebagai pagar bangunan, pada bagian dalam terlihat kurang terawat, cat pada beberapa bagian dinding mulai mengelupas.

Arah hadap	: Barat
Kondisi	: Cukup Terawat

Tampak Depan Bangunan Gudang CV Famita dari sisi barat / Jalan Gelatik

Rekomendasi	: Penetapan bangunan cagar budaya dan perawatan
Pencatat Data	
Pencatat	: Tim Pemutakhiran Data Cagar Budaya Kawasan Kota Lama Semarang Tahap IV
Tanggal	: 13 Februari 2019
Pengentri Data	
Pengentri	: Tim Pemutakhiran Data Cagar Budaya Kawasan Kota Lama Semarang Tahap IV
Tanggal	: 13 Februari 2019
Data Informan	: ERTIM Conservation Institute
Peninjauan	: Pemutakhiran Data Cagar Budaya Kawasan Kota Lama Semarang Tahap IV
Tanggal	: 13 Februari 2019

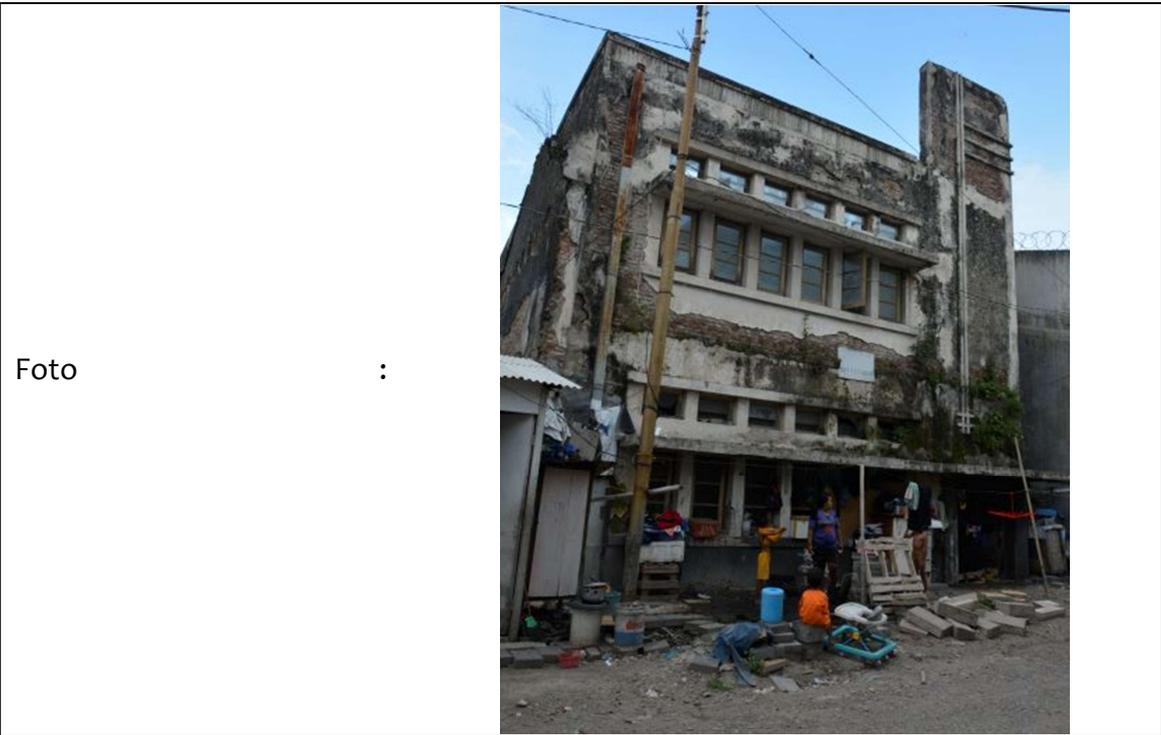
berbahan triplek maupun plastik terpal sehingga menambah kesan kumuh pada lingkungan.
Arah hadap	: Selatan
Kondisi	: Rusak Berat
Kondisi Lingkungan	: Berada di lingkungan Gudang
Sumber Pustaka	
Status Pengelolaan	
Pemilik	: Tidak teridentifikasi
Pengelola	: Tidak teridentifikasi
Status	: -
SK Penetapan	: Belum Ditetapkan
Riwayat Penelitian	: Belum pernah dilakukan penelitian
Tahun Pemugaran	: -
Kriteria Cagar Budaya	
Usia	: Lebih dari 50 Tahun
Masa Gaya	: Bangunan Indis
Arti Khusus	: Menjadi satu bagian tak terpisahkan perjalanan sejarah Kawasan Kota Lama Semarang
Nilai Penguatan Kepribadian Bangsa	: Akulturasi teknologi dan budaya antara Barat dan Tradisional memberikan corak khusus pada rona arsitektur di Indonesia
Aksesibilitas	: Dapat dijangkau dengan jalan kaki serta dapat dilalui kendaraan roda 2 dan roda 4
Ancaman	
Proses Alam	: Rob dan bencana alam lainnya, proses pelapukan material penyusun bangunan

Tampak depan (dari jalan kepodang)

Aktivitas manusia	: Pengrusakan, vandalisme, penjarahan dan pembangunan yang tidak mengindahkan kaidah pelestarian
Rekomendasi	: Penetapan bangunan cagar budaya dan perawatan
Pencatat Data	
Pencatat	: Tim Pemutakhiran Data Cagar Budaya Kawasan Kota Lama Semarang Tahap IV
Tanggal	: 13 Februari 2019
Pengentri Data	
Pengentri	: Tim Pemutakhiran Data Cagar Budaya Kawasan Kota Lama Semarang Tahap IV
Tanggal	: 13 Februari 2019
Data Informan	: ERTIM Conservation Institute
Peninjauan	: Pemutakhiran Data Cagar Budaya Kawasan Kota Lama Semarang Tahap IV

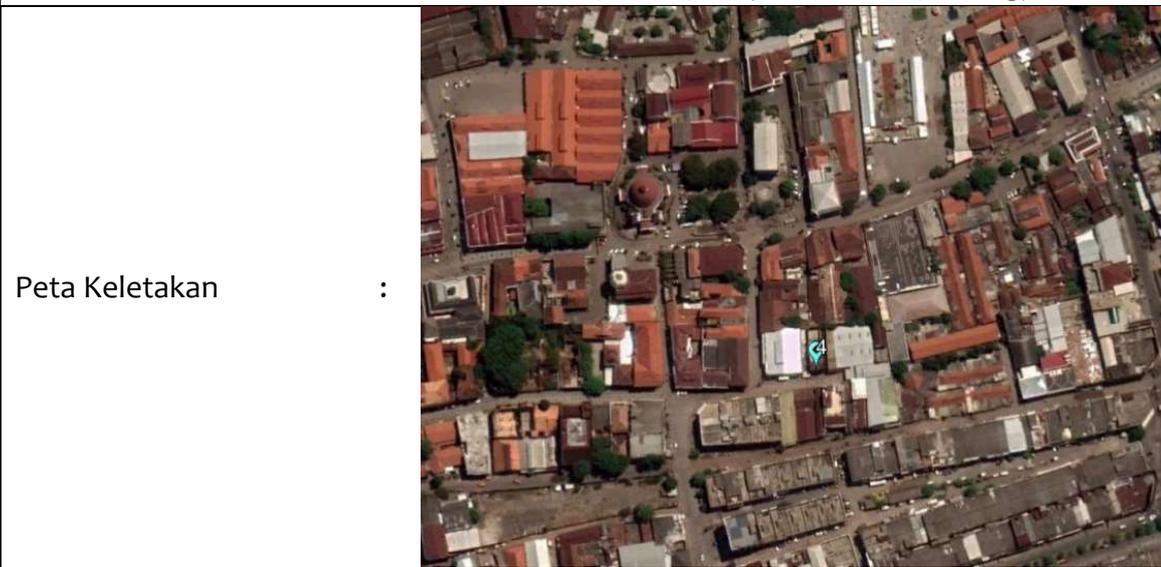
DATABASE CAGAR BUDAYA TIDAK BERGERAK	
Nomor	: 4
No. Inventarisasi	: 11-74/Sem/TB/201
No. Inv. PUPR	: V.10
Nama Tinggalan	: TIDAK TERIDENTIFIKASI
Nama Sekarang	: Bangunan Kosong
Alamat	
Jalan	: Jalan Kepodang
Kelurahan	: Purwodinatan
Kecamatan	: Semarang Tengah
Kabupaten	: Semarang
Provinsi	: Jawa Tengah
Batas-batas	
Utara	: Pemukiman warga dan Gudang milik Kemenkumham
Timur	: Pemukiman warga
Selatan	: Jalan Kepodang
Barat	: Bangunan Gudang Elektronik
Koordinat	
Lintang	: 6°58'09.0"S
Bujur	: 110°25'42.3"E
Tinggi Dpa	: 3 mDPL
Fungsi	
Lama	: Tidak teridentifikasi
Baru	: Tidak difungsikan/ kosong
Periode	: Kolonial
Data Sejarah	: Peta <i>Aanwyzing PLAN VAN DE STAD SAMARANG</i> diketahui bahwa Jalan Kepodang dahulunya bernama <i>De hoogendorp Straat</i> . Area ini merupakan jalan utama menuju barak dan pintu gerbang menuju pelabuhan <i>zuyd</i> (saat ini merupakan lingkungan jalan <i>sendowo</i>).
Deskripsi Bangunan	: Bentuk yang tersisa bangunan terlihat sebagai bangunan kantor dengan banyak jendela pada fasadnya, baik pada lantai 1 maupun lantai 2. Terdapat 1 pintu akses pada ujung timur bangunan. Tidak dijumpai bentuk atap karena bangunan sebagian besar runtuh. Namun masih menyisakan dinding utama yang membentuk bangunan ini. Seperti kebanyakan bangunan kosong yang berada di kotalama, bangunan ini digunakan sebagai rumah singgah para tuna wisma yang kemudian mendirikan bangunan non permanen

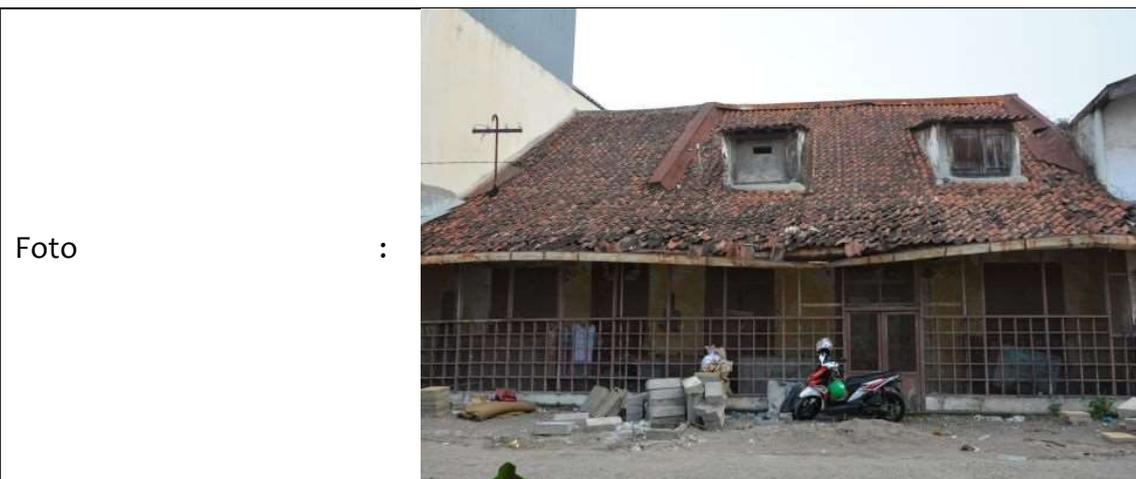
DATABASE CAGAR BUDAYA TIDAK BERGERAK	
Nomor	: 5
No. Inventarisasi	: 11-74/Sem/TB/202
No. Inv. PUPR	: -
Nama Tinggalan	: TIDAK TERIDENTIFIKASI
Nama Sekarang	: Bangunan Kosong
Alamat	
Jalan	: Jalan Kepodang
Kelurahan	: Purwodinatan
Kecamatan	: Semarang Tengah
Kabupaten	: Semarang
Provinsi	: Jawa Tengah
Batas-batas	
Utara	: Jalan Kepodang
Timur	: Bangunan kantor
Selatan	: Bangunan Gudang Sembako
Barat	: Bangunan kosong
Koordinat	
Lintang	: 6°58'09.7"S
Bujur	: 110°25'42.1"E
Tinggi Dpa	: 3m DPL
Fungsi	
Lama	: Tidak teridentifikasi
Baru	: Tidak difungsikan/ kosong
Periode	: Kolonial
Data Sejarah	: Jalan Kepodang dahulu bernama <i>de Hoogendorp straat</i> dan merupakan bangunan rumah tinggal
Deskripsi Bangunan	: Penutup atap dari bahan genteng tanah liat dan terdapat 2 dormer pada atap, hal ini berkaitan dengan pemanfaatan ruang sebaik mungkin. Terdapat satu pintu utama kupu tarung dari bahan kayu dan jendela gendong. Terdapat tambahan pagar dari kayu yang disusun persegi dan dilapisi kawat harmonika pada seluruh fasad teras.

Arah hadap	: Utara
Kondisi	: Rusak Berat
Kondisi Lingkungan	: Berada di lingkungan Gudang dan rumah usaha karaoke
Sumber Pustaka	: -
Status Pengelolaan

Tampak utara dari jalan kepodang

Pemilik	: Tidak teridentifikasi
Pengelola	: Tidak Teridentifikasi
Status	: Tidak Teridentifikasi
SK Penetapan	: Belum Ditetapkan
Riwayat Penelitian	: Belum pernah dilakukan penelitian
Tahun Pemugaran	: -
Kriteria Cagar Budaya	
Usia	: Lebih dari 50 tahun
Masa Gaya	: Bangunan indis
Arti Khusus	: Salah satu bangunan yang menjadi bagian tak terpisahkan perjalanan sejarah Kawasan Kota Lama Semarang
Nilai Penguatan Kepribadian Bangsa	: Akulturasi teknologi dan budaya antara Barat dan Tradisional memberikan corak khusus pada rona arsitektur di Indonesia
Aksesibilitas	: Dapat dijangkau dengan jalan kaki serta dapat dilalui kendaraan roda 2 dan roda 4
Ancaman	
Proses Alam	: Rob dan bencana alam lainnya, proses pelapukan material penyusun bangunan
Aktivitas manusia	: Pengrusakan, vandalisme, penjarahan dan pembangunan yang tidak mengindahkan kaidah pelestarian
Rekomendasi	: Penetapan bangunan cagar budaya dan perawatan

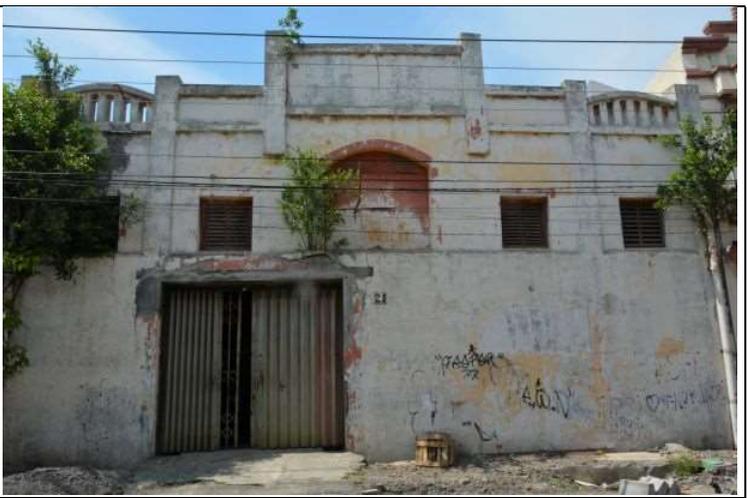
Foto :

Deskripsi Bangunan	: Penutup atap dari bahan genteng tanah liat dan gebel sederhana berbentuk persegi panjang. Terdapat satu pintu utama bahan pintu lipat harmonika, 4 jendela krepak dari bahan kayu berukuran kecil, dan 1 jendela besar yang ditutup plat besi dengan bentuk gabungan persegi dan setengah lingkaran berukuran lebih besar dari keempat jendela krepak. Posisi Bangunan tepat di sebelah selatan bangunan rumah tinggal kosong yang berada di jalan kepodang.

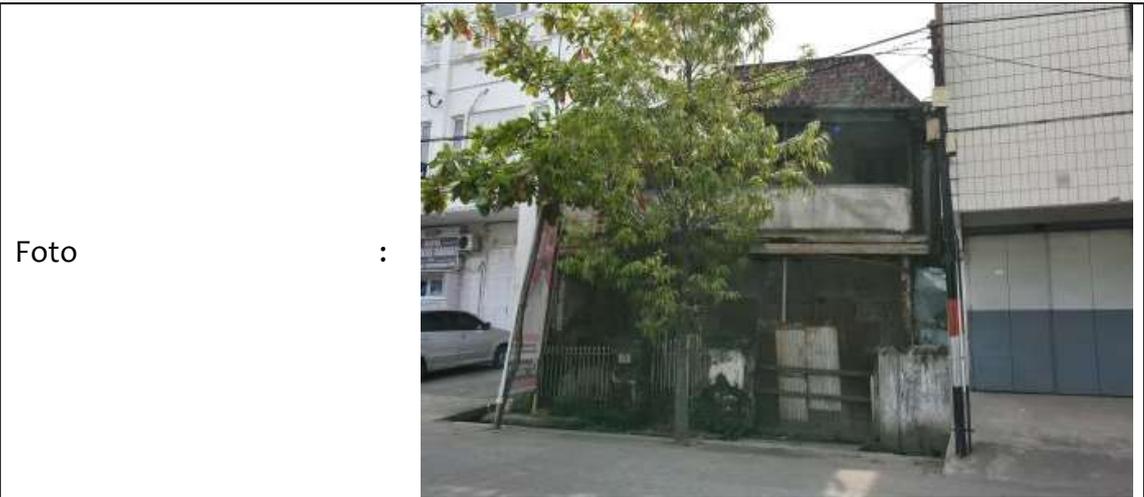
DATABASE CAGAR BUDAYA TIDAK BERGERAK	
Nomor	: 7
No. Inventarisasi	: 11-74/Sem/TB/204
No. Inv. PUPR	: -
Nama Tinggalan	: TIDAK TERIDENTIFIKASI
Nama Sekarang	: Bangunan Rumah Tinggal Kosong
Alamat	
Jalan	: Jalan Cendrawasih
Kelurahan	: Tanjung Mas
Kecamatan	: Semarang Utara
Kabupaten	: Semarang
Provinsi	: Jawa Tengah
Batas-batas	
Utara	: Bangunan Ruko
Timur	: Jalan Cendrawasih
Selatan	: Bangunan ruko
Barat	: Pemukiman warga
Koordinat	
Lintang	: 6°58'05.8"S
Bujur	: 110°25'48.6"E
Tinggi Dpa	: 3 m DPL
Fungsi	
Lama	: Tidak teridentifikasi
Baru	: Tidak digunakan/ Kosong
Periode	: Kolonial
Data Sejarah	: Bangunan terletak di Jalan Cendrawasih yang dulunya bernama <i>OosterwalStraat</i> . Dahulunya jalan ini terdapat Bastion Amsterdam yang merupakan bagian benteng pertahanan sisi timur.
Deskripsi Bangunan	: Bangunan Indis 2 lantai berukuran relatif kecil. Penutup atap berbentuk limasan dari bahan genteng terakota, terdapat balkon dengan <i>balustrade</i> yang sudah diganti dengan bahan metal dan tiang besi yang masih autentik.

Tampak Depan Rumah Tinggak di Jalan
Cendrawasih

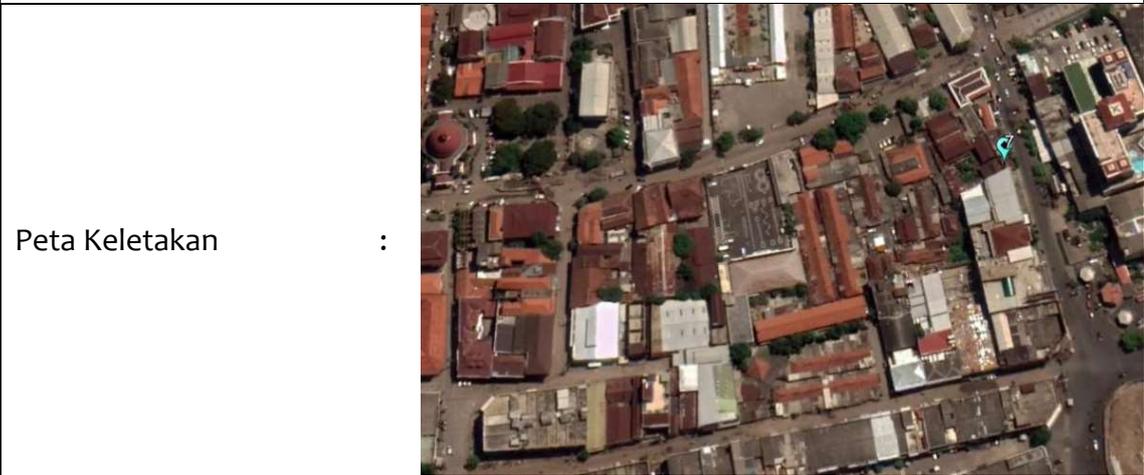
Arah hadap	: Timur ke arah Jalan Cendrawasih
Kondisi	: Rusak Berat
Kondisi Lingkungan	: Berada di lingkungan ruko
Sumber Pustaka	:
Status Pengelolaan	
Pemilik	: Tidak teridentifikasi

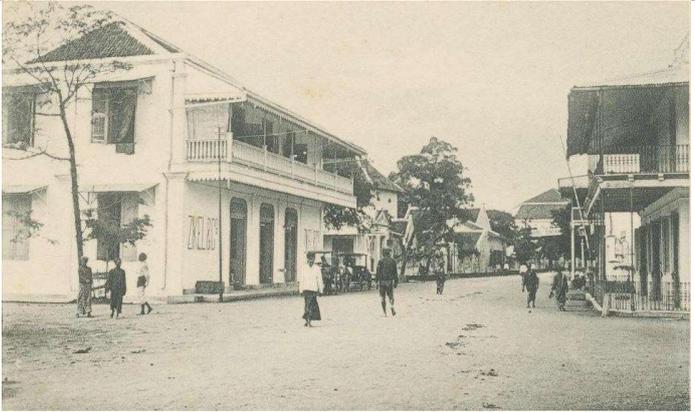
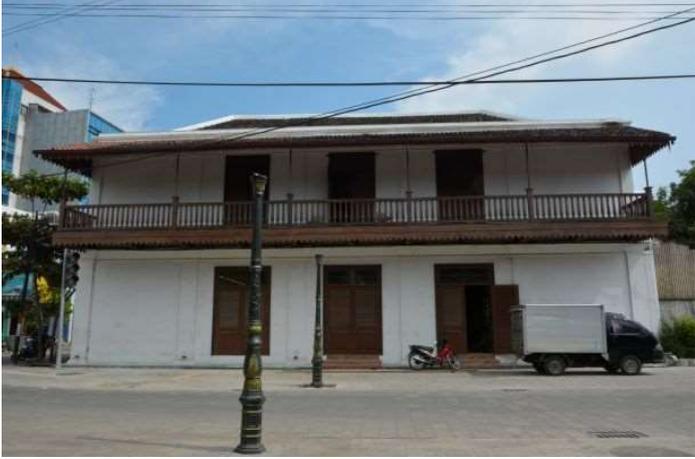
Deskripsi Bangunan	: Bangunan gedung 2 lantai dengan ukuran pintu utama berbahan kayu yang cukup besar menghadap ke arah jalan Letjen Suprpto. Pada tampak samping sisi timur terdapat 4 jendela simetris berbahan kayu dengan ukuran besar. Tampak belakang bangunan terdapat balkon teras kecil dengan <i>balustrade</i> kayu.
Arah hadap	: Utara menghadap jalan Letjen Soeprpto
Kondisi	: Terawat

<p>Tampak depan bangunan</p>
<p>Peta Keletakan :</p>

Aktivitas manusia	: Pengrusakan, vandalisme, penjarahan dan pembangunan yang tidak mengindahkan kaidah pelestarian
Rekomendasi	: Penetapan bangunan cagar budaya dan perawatan rutin
Pencatat Data	
Pencatat	: Tim Pemutakhiran Data Cagar Budaya Kawasan Kota Lama Semarang Tahap IV
Tanggal	: 14 Februari 2019
Pengentri Data	
Pengentri	: Tim Pemutakhiran Data Cagar Budaya Kawasan Kota Lama Semarang Tahap IV
Tanggal	: 14 Februari 2019
Data Informan	: ERTIM Conservation Institute
Peninjauan	: Pemutakhiran Data Cagar Budaya Kawasan Kota Lama Semarang Tahap IV
Tanggal	: 14 Februari 2019

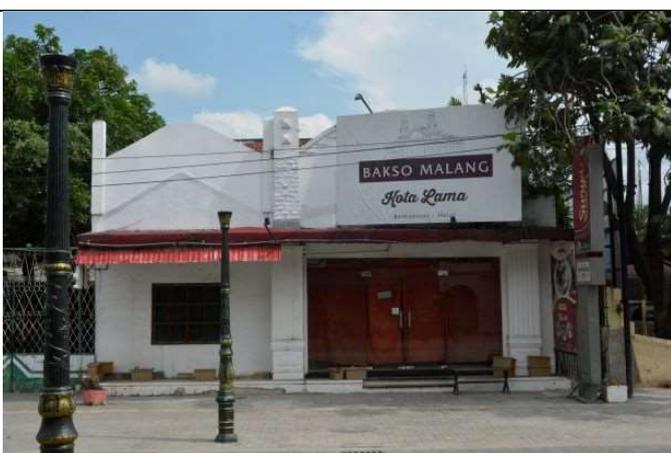
Deskripsi Bangunan	: Terdiri dari bangunan induk dan bangunan penunjang. Pada bangunan penunjang terdapat <i>Gable/ gevel</i> asimetris, berada pada bagian tampak bangunan/ fasad, berbentuk segitiga dan berbentuk setengah lingkaran yang mengikuti bentukan atap. Pada bagian bangunan induk yang terletak di belakang bangunan penunjang tidak terlihat jelas karena tertutup

pepohonan lebat. Hanya terlihat <i>balustrade</i> berbahan kayu yang berada di lantai 2 dan menggunakan lisplang kayu bermotif klasik di sekitar atap.
Arah hadap	: Utara
Kondisi	: Terawat
Kondisi Lingkungan	: Berada di lingkungan ruang usaha hotel dan cafe serta kantor polisi
Sumber Pustaka	:
Status Pengelolaan	
Pemilik	: Tidak teridentifikasi
Pengelola	: Tidak Teridentifikasi
Status	: Tidak Teridentifikasi
SK Penetapan	: Belum Ditetapkan
Riwayat Penelitian	: Belum pernah dilakukan penelitian
Tahun Pemugaran	: -
Kriteria Cagar Budaya	
Usia	: Lebih dari 50 tahun
Masa Gaya	: Bangunan indis
Arti Khusus	: Salah satu bangunan yang menjadi bagian tak terpisahkan perjalanan sejarah Kawasan Kota Lama Semarang
Nilai Penguatan Kepribadian Bangsa	: Akulturasi teknologi dan budaya antara Barat dan Tradisional memberikan corak khusus pada rona arsitektur di Indonesia
Aksesibilitas	: Dapat dijangkau dengan jalan kaki serta dapat dilalui kendaraan roda 2 dan roda 4

<p>Tampak depan bangunan dari jalan Letjen Suprpto</p>
Peta Keletakan

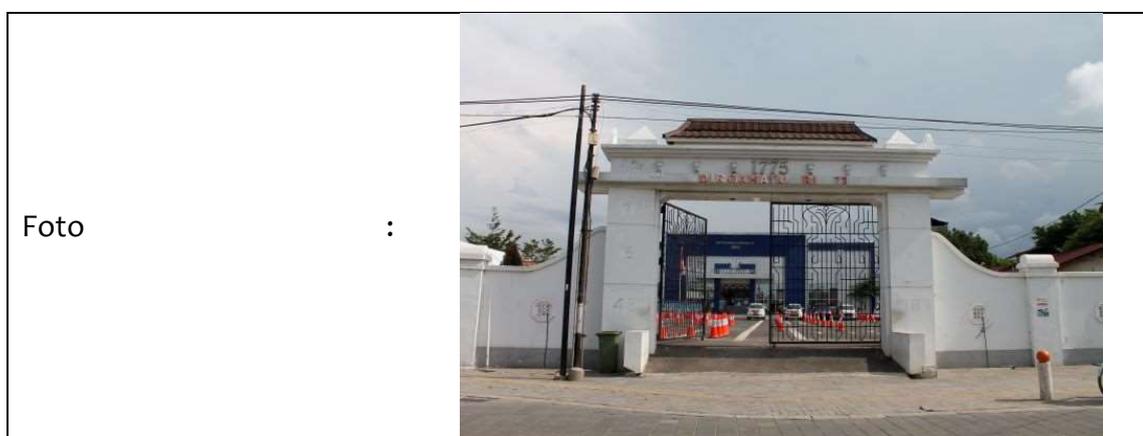
Kondisi pagar gapura sisi timur

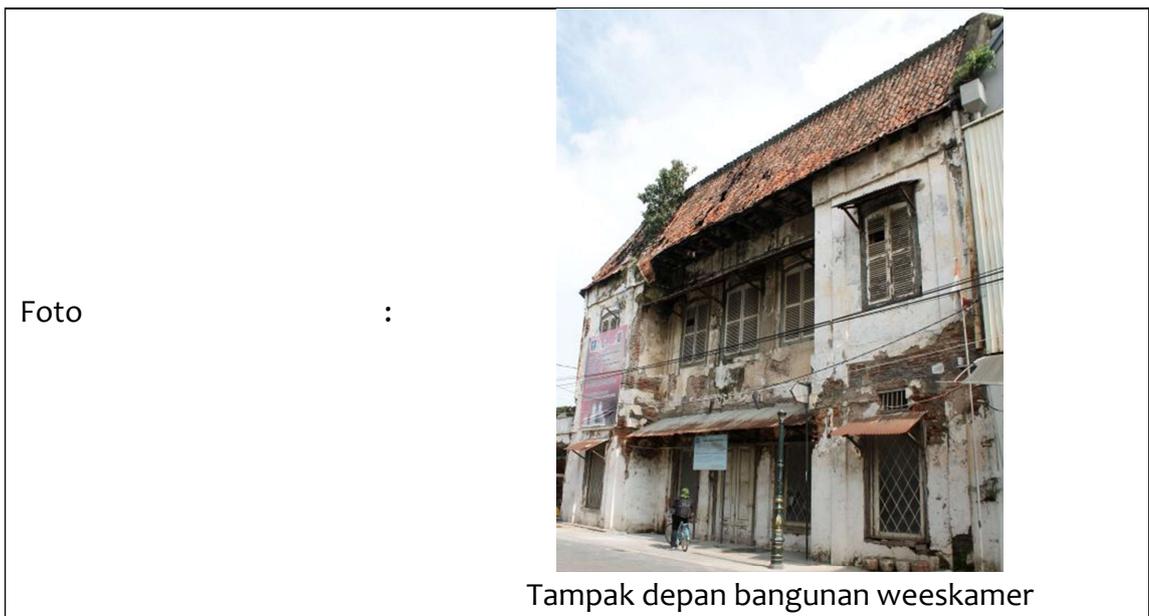
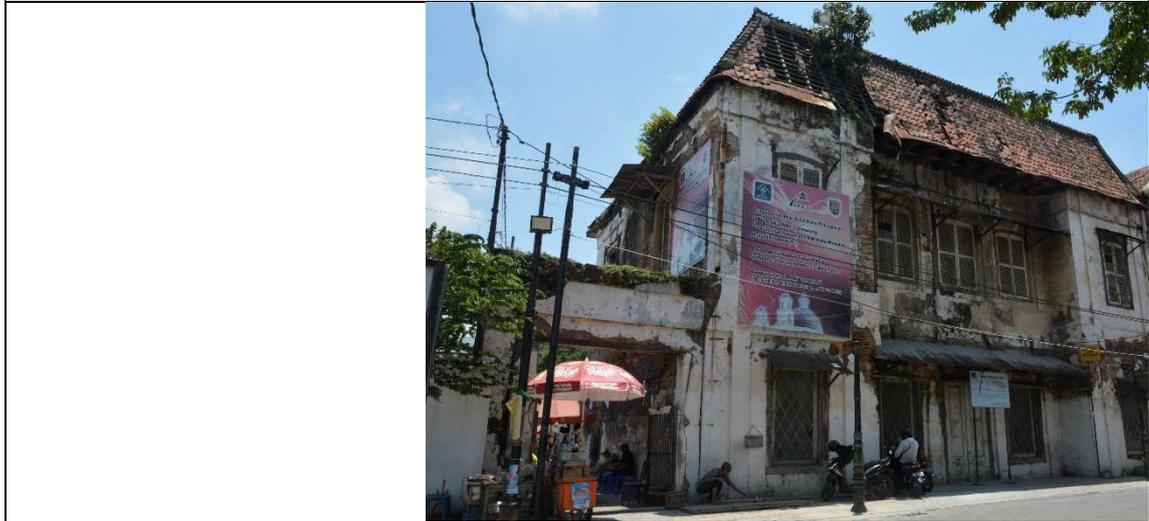
Tampak belakang bangunan weeskamer

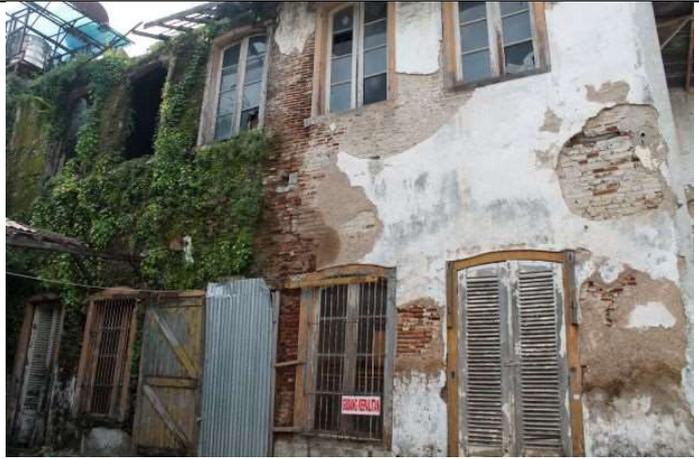
DATABASE CAGAR BUDAYA TIDAK BERGERAK	
Nomor	: 11
No. Inventarisasi	: 11-74/Sem/TB/208
No. Inv. PUPR	: V3
Nama Tinggalan	: WEESKAMER
Nama Sekarang	: Bangunan Gedung milik Kemenkumham
Alamat	
Jalan	: Jalan Letjen Soeprapto
Kelurahan	: Purwodinatan
Kecamatan	: Semarang Tengah
Kabupaten	: Semarang
Provinsi	: Jawa Tengah
Batas-batas	
Utara	: Bangunan rumah tinggal kosong
Timur	: Bangunan Gudang
Selatan	: Jalan Sendowo
Barat	: Bangunan Gudang
Koordinat	
Lintang	: 6°58'06.3"S
Bujur	: 110°25'43.1"E
Tinggi Dpa	: 3 mDPL
Fungsi	
Lama	: Tempat pengurusan harta kekayaan/ warisan
Baru	: Tidak Difungsikan/ Kosong
Periode	: Kolonial
Data Sejarah	: Bangunan ini dahulunya merupakan tempat pengurusan harta kekayaan yang ditinggalkan oleh Belanda kepada para ahli warisnya dan terletak di <i>de Heerenstraat</i> .
Deskripsi Bangunan	: Bangunan Indis 2 lantai dengan atap perisai menggunakan penutup atap genteng terakota. Kemiringan atap ini mencapai 60°. Jendela pada lantai 2 terbuat dari kayu dan jalusi mati/ krepyak. Terdapat satu pintu utama pada lantai 1 dan 4 jendela terpisah. Jendela pada lantai 1 menggunakan teralis besi bermotif geometris. Plesteran dinding bangunan sudah mulai mengelupas. Dari dinding yang mengelupas tersebut terlihat bahan penyusun berupa batu bata dengan spesi. Pada sisi timur bangunan terdapat dinding yang diduga merupakan

gerbang yang masih menjadai satu bagian dengan bangunan. Namun kondisinya sudah rusak berat. Pada halaman belakang terdapat gudang-gudang penyimpanan, serta halaman yang saat ini difungsikan sebagai lahan parkir
Arah hadap	: Utara ke Jalan Letjen Suprpto
Kondisi	: Rusak Berat
Kondisi Lingkungan	: Berada di lingkungan kepolisian dan pertokoan
Sumber Pustaka	: <i>colonialarchitecture.eu</i>
Status Pengelolaan	
Pemilik	: Balai Harta Peninggalan Semarang Kementerian Hukum dan HAM
Pengelola	: Balai Harta Peninggalan Semarang Kementerian Hukum dan HAM
Status	: Hak milik
SK Penetapan	: Belum Ditetapkan
Riwayat Penelitian	: Belum pernah dilakukan penelitian
Tahun Pemugaran	: -
Kriteria Cagar Budaya	
Usia	: Lebih dari 50 tahun
Masa Gaya	: Bangunan indis
Arti Khusus	: Salah satu bangunan yang menjadi bagian tak terpisahkan perjalanan sejarah Kawasan Kota Lama Semarang
Nilai Penguatan Kepribadian Bangsa	: Akulturasi teknologi dan budaya antara Barat dan Tradisional memberikan corak khusus pada rona arsitektur di Indonesia

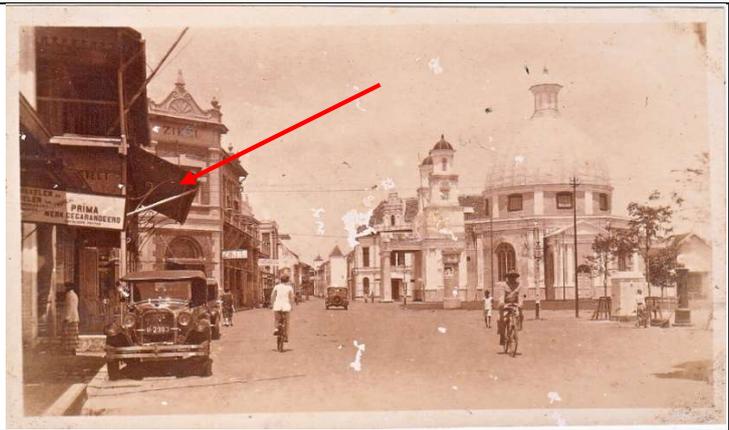
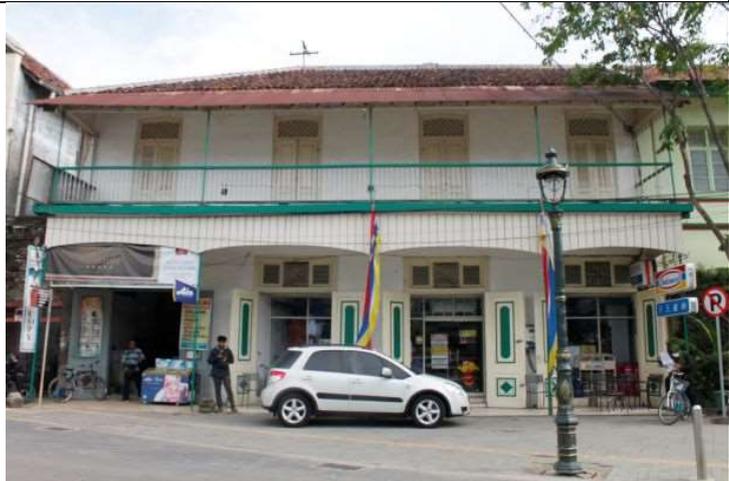
Deskripsi Bangunan	: Bangunan Indis 2 lantai, pada lantai 2 terdapat selasar balkon dengan ballustrade berbahan kayu. Baik pada lantai 1 maupun lantai 2 terdapat 4 pintu akses. Atap perisai dengan penutup atap genteng terakota. Pada sisi atas pintu terdapat hiasan pada lubang angin di atas pintu atau jendela (<i>bovenlicht</i>)
Arah hadap	: Utara
Kondisi	: Cukup Terawat
Kondisi Lingkungan	: Berada di lingkungan pertokoan

Tampak depan bangunan

Rekomendasi	: Penetapan bangunan cagar budaya dan perawatan
Pencatat Data	
Pencatat	: Tim Pemutakhiran Data Cagar Budaya Kawasan Kota Lama Semarang Tahap IV
Tanggal	: 14 Februari 2019
Pengentri Data	
Pengentri	: Tim Pemutakhiran Data Cagar Budaya Kawasan Kota Lama Semarang Tahap IV
Tanggal	: 14 Februari 2019
Data Informan	: ERTIM Conservation Institute
Peninjauan	: Pemutakhiran Data Cagar Budaya Kawasan Kota Lama Semarang Tahap IV
Tanggal	: 14 Februari 2019

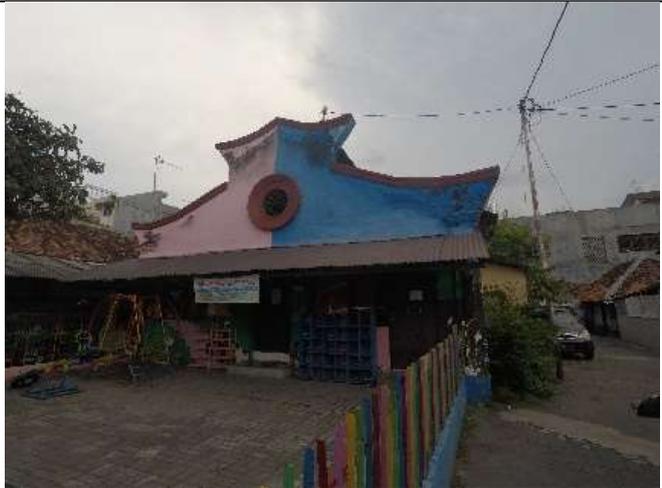
DATABASE CAGAR BUDAYA TIDAK BERGERAK	
Nomor	: 14
No. Inventarisasi	: 11-74/Sem/TB/211
No. Inv. PUPR	: -
Nama Tinggalan	: TIDAK TERIDENTIFIKASI
Nama Sekarang	: TK Kemala Bhayangkari 06
Alamat	
Jalan	: Jalan Letjen Soeprapto No. 45
Kelurahan	: Tanjung Mas
Kecamatan	: Semarang Utara
Kabupaten	: Semarang
Provinsi	: Jawa Tengah
Batas-batas	
Utara	: Kantor Polsekta Semarang Utara
Timur	: Pemukiman warga
Selatan	: Pemukiman warga
Barat	: Jalan lingkungan asrama polisi (aspol)
Koordinat	
Lintang	: 6°58'07.0"S
Bujur	: 110°25'46.7"E
Tinggi Dpa	: 3 m DPL
Fungsi	
Lama	: Diduga sebagai bagian bangunan rumah sakit
Baru	: Digunakan sebagai tempat pendidikan Taman Kanak-kanak Kemala Bhayangkari 06
Periode	: Kolonial
Data Sejarah	: peta <i>Aanwyzing PLAN VAN DE STAD SAMARANG 1787</i> diketahui bahwa blok ini dahulunya merupakan lingkungan rumah sakit
Deskripsi Bangunan	: Bangunan Indis 1 lantai dengan Gable/gevel yang berbentuk unik, pada sisi tengah gebel terdapat hiasan pada tubuh bangunan berupa simbol mata angin. Pada bangunan yang berada di sisi timur memiliki bentuk yang berbeda dengan atap pelana penutup atap berbahan genteng terakota. Pada teras terlihat balok kayu sebagai penopang atap.

Arah hadap	: Utara
Kondisi	: Cukup Terawat
Kondisi Lingkungan	: Berada di lingkungan Kepolisian

Tampak depan dari sisi utara bangunan sisi barat

Rekomendasi	: Penetapan bangunan cagar budaya dan perawatan
Pencatat Data	
Pencatat	: Tim Pemutakhiran Data Cagar Budaya Kawasan Kota Lama Semarang Tahap IV
Tanggal	: 14 Februari 2019
Pengentri Data	
Pengentri	: Tim Pemutakhiran Data Cagar Budaya Kawasan Kota Lama Semarang Tahap IV
Tanggal	: 14 Februari 2019
Data Informan	: ERTIM Conservation Institute
Peninjauan	: Pemutakhiran Data Cagar Budaya Kawasan Kota Lama Semarang Tahap IV
Tanggal	: 14 Februari 2019

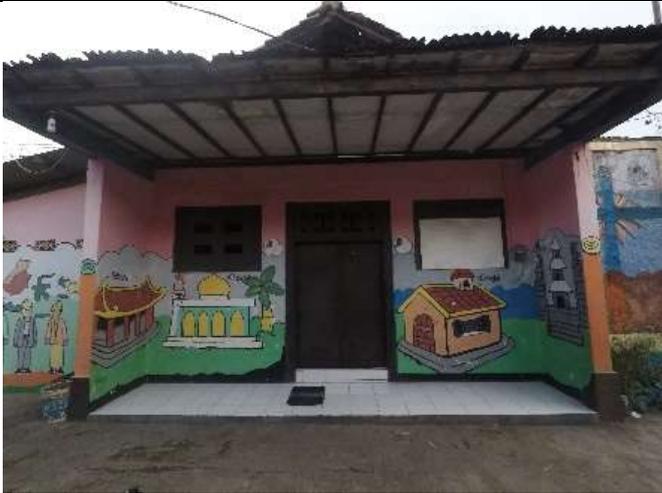
Tampak depan dari sisi utara bangunan sisi timur

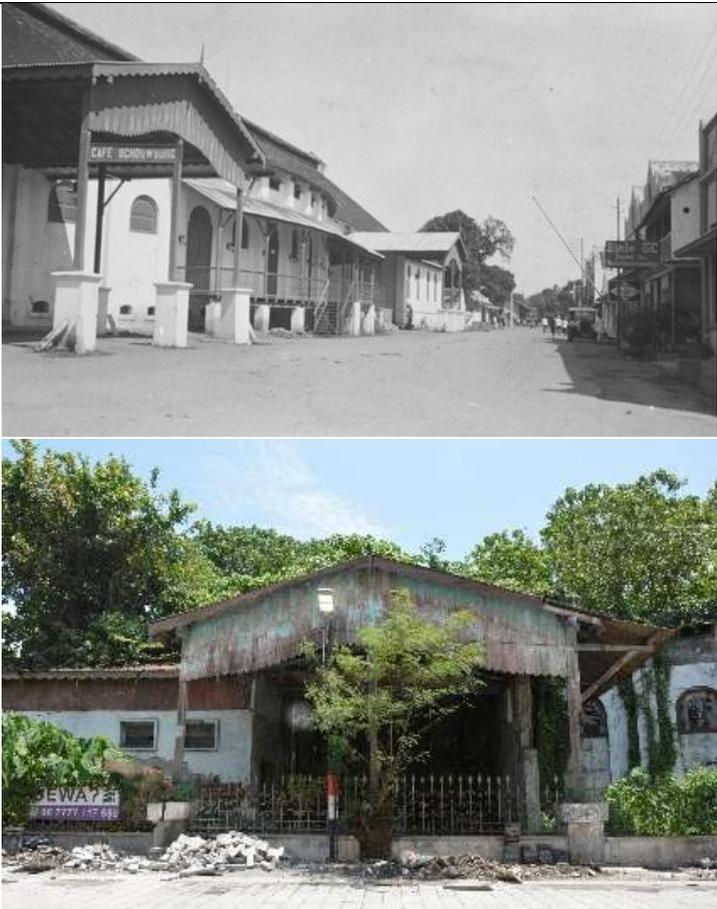
ini merupakan replika) dan penambahan simbol semut merah yang merupakan arti dari marabunta.
Deskripsi Bangunan	: Sebagian besar bangunan ini telah runtuh dan menyisakan tembok depan yang sudah rusak berat. Gedung Marabunta merupakan replika bangunan tinggi satu lantai dengan atap teras berbentuk kubah dengan tiga pintu utama yang menjulang tinggi dan terdapat 2 jendela di sisi kiri kanan pintu dengan ukuran yang besar pula. Daun pintu dan daun jendela merupakan kombinasi kayu dan kaca patri.
Arah hadap	: Selatan
Kondisi	: Rusak berat
Kondisi Lingkungan	: Berada di lingkungan ruang usaha toko
Sumber Pustaka	: http://colonialarchitecture.eu ; https://situsbudaya.id/gedung-marabunta-kota-semarang/
Status Pengelolaan	
Pemilik	: Tidak teridentifikasi
Pengelola	: Tidak Teridentifikasi
Status	: Tidak Teridentifikasi
SK Penetapan	: Belum Ditetapkan
Riwayat Penelitian	: Belum pernah dilakukan penelitian
Tahun Pemugaran	: -

Kriteria Cagar Budaya	
Usia	: Lebih dari 50 tahun
Masa Gaya	: Bangunan indis
Arti Khusus	: Salah satu bangunan yang menjadi bagian tak terpisahkan perjalanan sejarah Kawasan Kota Lama Semarang
Nilai Penguatan Kepribadian Bangsa	: Akulturasi teknologi dan budaya antara Barat dan Tradisional memberikan corak khusus pada rona arsitektur di Indonesia
Aksesibilitas	: Dapat dijangkau dengan jalan kaki serta dapat dilalui kendaraan roda 2 dan roda 4
Ancaman	
Proses Alam	: Rob dan bencana alam lainnya, proses pelapukan material penyusun bangunan
Aktivitas manusia	: Pengrusakan, vandalisme, penjarahan dan pembangunan yang tidak mengindahkan kaidah pelestarian
Rekomendasi	: Penetapan bangunan cagar budaya dan perawatan

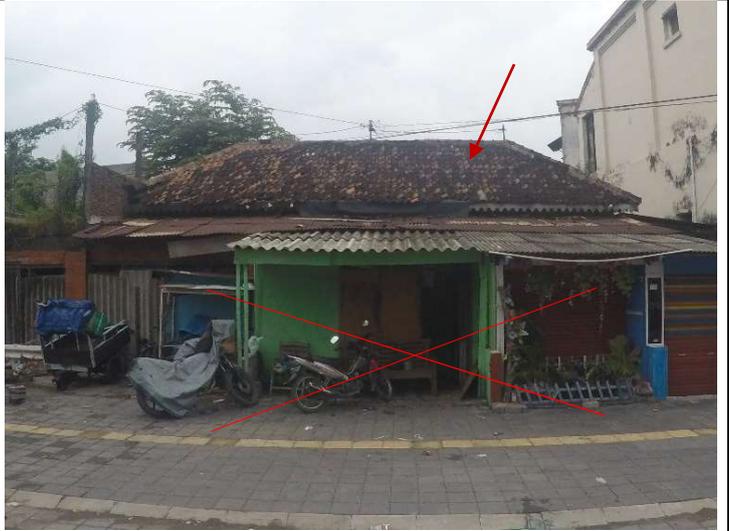
Foto

DATABASE CAGAR BUDAYA TIDAK BERGERAK	
Nomor	: 16
No. Inventarisasi	: 11-74/Sem/TB/213
No. Inv. PUPR	: -
Nama Tinggalan	: TIDAK TERIDENTIFIKASI
Nama Sekarang	: Bangunan Rumah Tinggal
Alamat	
Jalan	: Jalan Letjen Suprpto
Kelurahan	: Tanjung Mas
Kecamatan	: Semarang Utara
Kabupaten	: Semarang
Provinsi	: Jawa Tengah
Batas-batas	
Utara	: Pemukiman Warga
Timur	: Rumah Tinggal Kosong
Selatan	: Jalan Letjen Soeprpto
Barat	: Bangunan Gudang
Koordinat	
Lintang	: 6°58'02.5"S
Bujur	: 110°25'49.1"E
Tinggi Dpa	: 3 mDPL
Fungsi	
Lama	: Tidak teridentifikasi
Baru	: Digunakan sebagai rumah tinggal
Periode	: Kolonial
Data Sejarah	: Peta <i>Aanwyzing PLAN VAN DE STAD SAMARANG 1787</i> diketahui bahwa blok ini berada di luar benteng, namun dari peta <i>Gedeelte van c IV en D III IV</i> , bangunan ini sudah terpetakkan yang terletak di area panti asuhan (<i>weeshuis</i>), yang saat ini merupakan kompleks Susteran Fransiskan
Deskripsi Bangunan	: Indikasi bangunan Indis hanya pada penutup atap dan tambahan ornamen lisplang. Namun fasad bangunan ini tidak lagi tampak karena tertutup oleh bangunan non-permanen dan ditinggali oleh tunawisma.

Arah hadap	: Selatan
Kondisi	: Tidak Terawat
Kondisi Lingkungan	: Berada di lingkungan Komplek Yayasan Kanisius.
Sumber Pustaka	: Peta " <i>Gedeelte van c IV en D III IV</i> "

Status Pengelolaan	
Pemilik	: Tidak teridentifikasi
Pengelola	: Tidak Teridentifikasi
Status	: Tidak Teridentifikasi
SK Penetapan	: Belum Ditetapkan
Riwayat Penelitian	: Belum pernah dilakukan penelitian
Tahun Pemugaran	: -
Kriteria Cagar Budaya	
Usia	: Lebih dari 50 tahun
Masa Gaya	: Bangunan indis
Arti Khusus	: Salah satu bangunan yang menjadi bagian tak terpisahkan perjalanan sejarah Kawasan Kota Lama Semarang
Nilai Penguatan Kepribadian Bangsa	: Akulturasi teknologi dan budaya antara Barat dan Tradisional memberikan corak khusus pada rona arsitektur di Indonesia
Aksesibilitas	: Dapat dijangkau dengan jalan kaki serta dapat dilalui kendaraan roda 2 dan roda 4
Ancaman	
Proses Alam	: Rob dan bencana alam lainnya, proses pelapukan material penyusun bangunan
Aktivitas manusia	: Pengrusakan, vandalisme, penjarahan dan pembangunan yang tidak mengindahkan kaidah pelestarian
Rekomendasi	: Penetapan bangunan cagar budaya dan perawatan

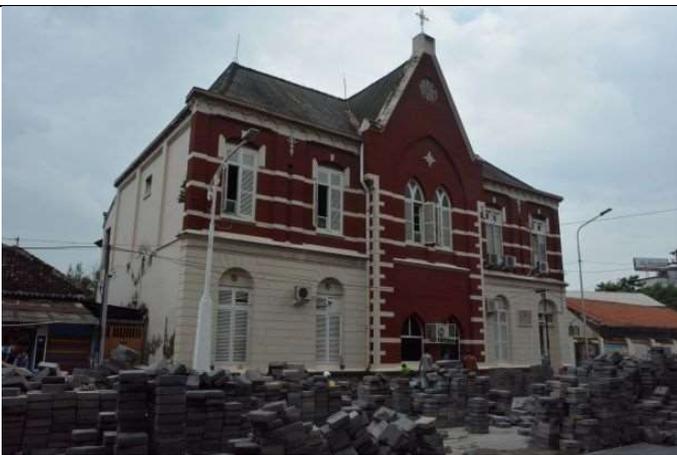
Foto

Deskripsi Bangunan	: Bangunan indis 2 lantai gaya arsitektur Gothik dengan fasad menghadap ke arah Jalan Letjen Soeprapto. Memiliki satu pintu kupu tarung berada di ujung timur bangunan. Jendela berbahan kayu jalusi mati/ krepyak. Pada jendela sisi timur sudah diganti dengan nako kaca dengan geble/ gevel khas bangunan kolonial dan Hiasan kemuncak (geveltoppen) berupa penunjuk arah mata angin berbahan logam. Pada tubuh bangunan juga terdapat ragam hias yang melengkapi bagian dinding dari bahan Logam
Arah hadap	: Selatan
Kondisi	: Terawat
Kondisi Lingkungan	: Berada di lingkungan yayasan pendidikan
Sumber Pustaka	: yayasankanisius.sch.id; indischeliterairewandelingen.nl
Status Pengelolaan	
Pemilik	: Vikariat Apostolik Batavia
Pengelola	: Yayasan Kanisius
Status	: Tidak Teridentifikasi
SK Penetapan	: Belum Ditetapkan
Riwayat Penelitian	: Belum pernah dilakukan penelitian
Tahun Pemugaran	: -
Kriteria Cagar Budaya

Usia	: Lebih dari 50 tahun
Masa Gaya	: Bangunan indis
Arti Khusus	: Salah satu bangunan yang menjadi bagian tak terpisahkan perjalanan sejarah Kawasan Kota Lama Semarang
Nilai Penguatan Kepribadian Bangsa	: Akulturasi teknologi dan budaya antara Barat dan Tradisional memberikan corak khusus pada rona arsitektur di Indonesia
Aksesibilitas	: Dapat dijangkau dengan jalan kaki serta dapat dilalui kendaraan roda 2 dan roda 4
Ancaman	
Proses Alam	: Rob dan bencana alam lainnya, proses pelapukan material penyusun bangunan
Aktivitas manusia	: Pengrusakan, vandalisme, penjarahan dan pembangunan yang tidak mengindahkan kaidah pelestarian
Rekomendasi	: Penetapan bangunan cagar budaya dan perawatan
Pencatat Data

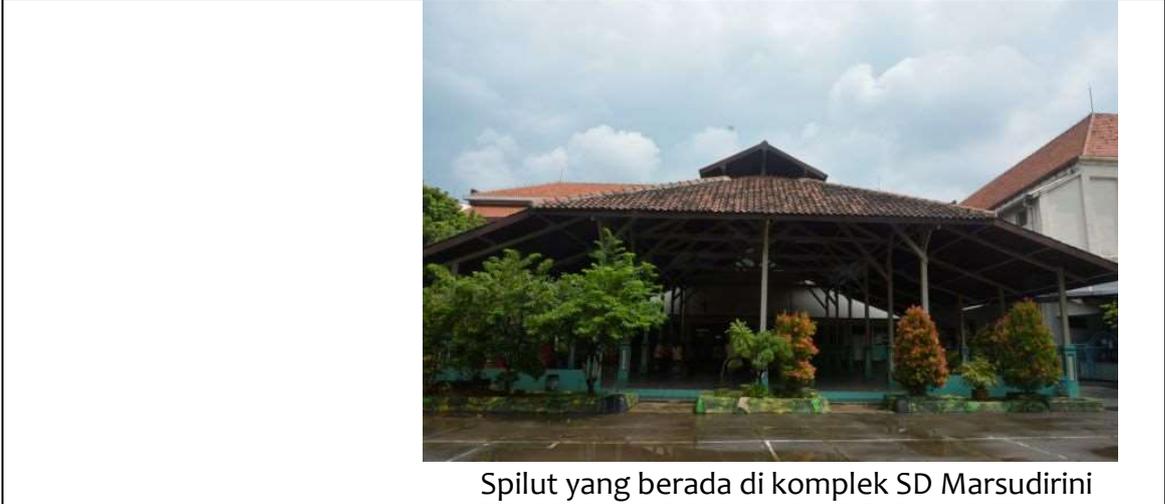
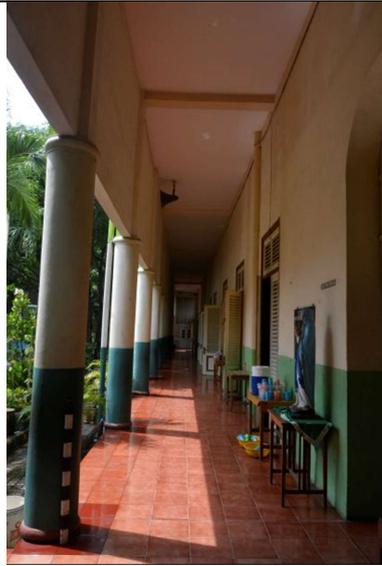
Tampak selasar di dalam kompleks SD Marsudirini

Deskripsi Bangunan	: Bangunan indis gaya arsitektur Gothik dengan fasad menghadap ke arah Jalan Ronggowarsito. Memiliki jendela dan pintu berbahan kayu jalusi mati/ krepyak. Geble/ gevel khas bangunan kolonial dan pada tubuh bangunan terdapat ragam hias yang melengkapi bagian dinding dari bahan Logam. Yayasan Marsudirini termasuk dalam kompleks susteran st. Fransiskan.
--------------------	------------------------------------------------------------------------------------------------------------------------------------------------------------------------------------------------------------------------------------------------------------------------------------------------------------------------------------------------------------------

Perpustakaan, ruang kelas dan spilit termasuk dalam kategori cagar budaya yang terawat.
Arah hadap	: Timur
Kondisi	: Terawat
Kondisi Lingkungan	: Berada di lingkungan yayasan pendidikan
Sumber Pustaka	: id.wikipedia.org/wiki/Yayasan_Marsudirini
Status Pengelolaan	
Pemilik	: Keuskupan Agung Semarang
Pengelola	: Yayasan Marsudirini
Status	: Tidak Teridentifikasi
SK Penetapan	: Belum Ditetapkan
Riwayat Penelitian	: Belum pernah dilakukan penelitian
Tahun Pemugaran	: -
Kriteria Cagar Budaya	
Usia	: Lebih dari 50 tahun
Masa Gaya	: Bangunan indis
Arti Khusus	: Salah satu bangunan yang menjadi bagian tak terpisahkan perjalanan sejarah Kawasan Kota Lama Semarang
Nilai Penguatan Kepribadian Bangsa	: Akulturasi teknologi dan budaya antara Barat dan Tradisional memberikan corak khusus pada rona arsitektur di Indonesia
Aksesibilitas	: Dapat dijangkau dengan jalan kaki serta dapat dilalui kendaraan roda 2 dan roda 4
Ancaman

Proses Alam	: Rob dan bencana alam lainnya, proses pelapukan material penyusun bangunan
Aktivitas manusia	: Pengrusakan, vandalisme, penjarahan dan pembangunan yang tidak mengindahkan kaidah pelestarian
Rekomendasi	: Penetapan bangunan cagar budaya dan perawatan
Pencatat Data	
Pencatat	: Tim Pemutakhiran Data Cagar Budaya Kawasan Kota Lama Semarang Tahap IV
Tanggal	: 15 Februari 2019
Pengentri Data	
Pengentri	: Tim Pemutakhiran Data Cagar Budaya Kawasan Kota Lama Semarang Tahap IV
Tanggal	: 15 Februari 2019
Data Informan	: ERTIM Conservation Institute

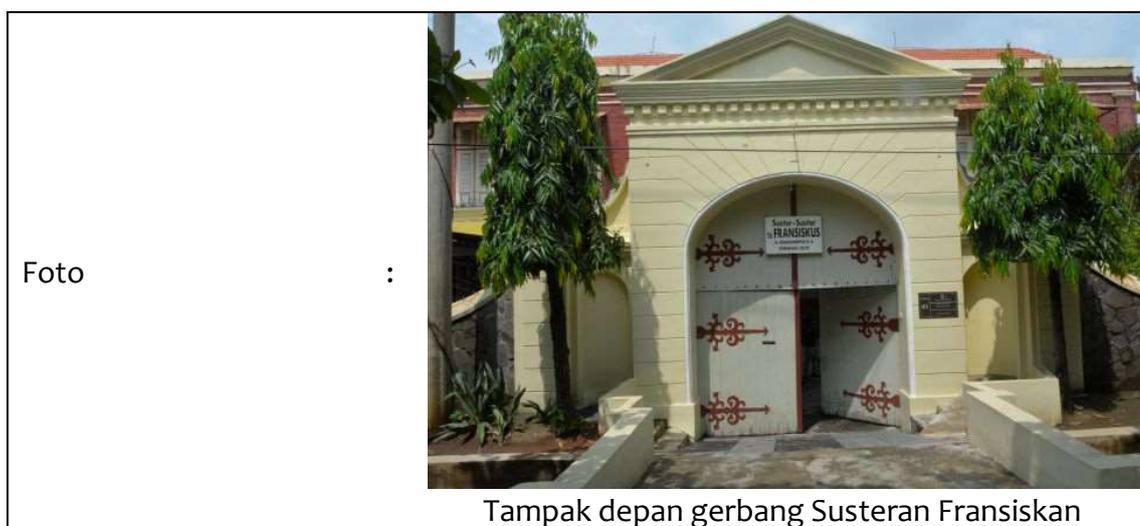
Tampak perspektif bangun dalam kompleks
Susteran Fransiskan

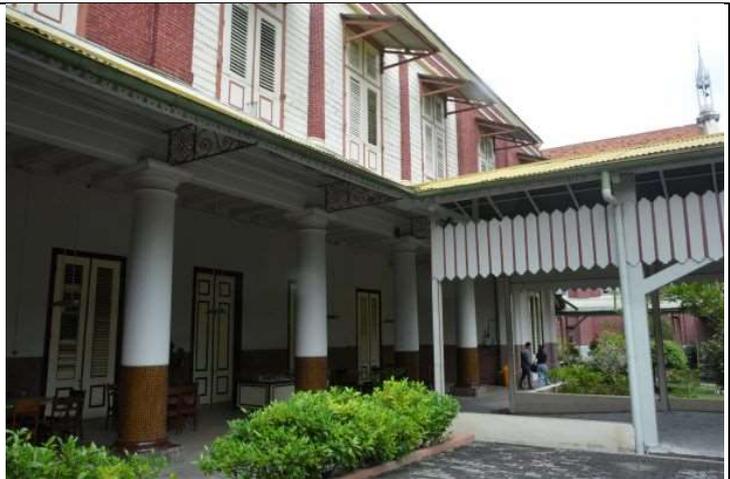
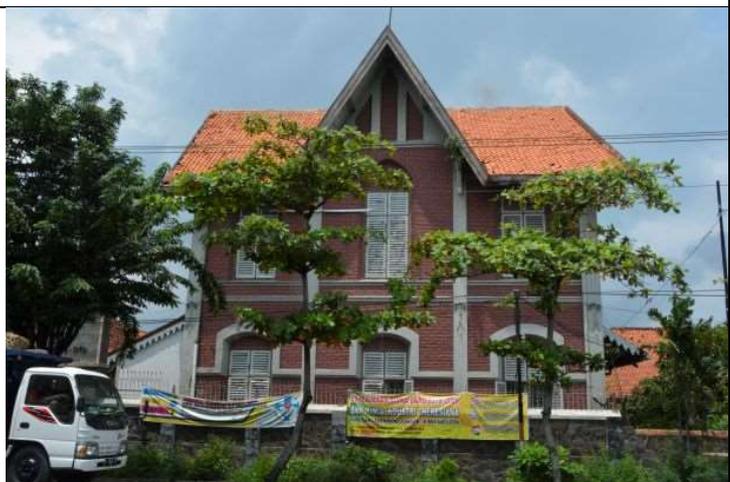
dipindahkan ke Jl.dr. Wahidin, sementara kompleks Susteran hanya diasuh anak-anak perempuan.
Deskripsi Bangunan	: Bangunan tertutup oleh pagar keliling yang cukup tinggi untuk memasuki kompleks susteran dapat melalui gerbang utama dengan dua pintu dorong bercat putih. Tampak papan persegi panjang bertuliskan Suster-Suster St. Fransiskan terpasang di pintu bagian atas. Bangunan pertama yang dituju adalah ruang tamu. Di sini terdapat miniatur dalam boks kaca yang merepresentasikan seluruh kompleks bangunan, mulai dari sebelah selatan gedung TK dan SD Marsudirini Fatimah, Kapel, Rumah Sakit Bersalin panti siwi (saat ini digunakan sebagai panti jompo Rela Bhakti dan rumah kasih), rumah dinas suster, kantor simpan pinjam, bekas rumah dinas dokter, bekas TK theresia, bekas TK Fatima lama (Santa Clara) Dan Sekolah Tinggi Pastoral Kateketik (STPKat). Kapel berbentuk bangunan setangkup dengan <i>fasad</i> tunggal yang tidak bertingkat. Pintu masuk kapel membelakangi jalan. Bagian altar di letakkan pada bagian timur, fungsinya agar cahaya matahari dapat masuk ke dalam ruang altar melewati kaca berbingkai timah (kaca patri) yang berwarna-warni. Jendela dengan bentuk ambang atas meruncing ke atas dengan gaya arsitektur gothik.

Arah hadap	: Timur
Kondisi	: Terawat
Kondisi Lingkungan	: Berada di lingkungan yayasan marsudirini
Sumber Pustaka	: jejakkolonial.blogspot.com ; issuu.com
Status Pengelolaan	
Pemilik	: Keuskupan Agung Semarang
Pengelola	: Yayasan Marsudirini
Status	: Tidak Teridentifikasi
SK Penetapan	: Belum Ditetapkan
Riwayat Penelitian	: Belum pernah dilakukan penelitian
Tahun Pemugaran	: -
Kriteria Cagar Budaya	
Usia	: Lebih dari 50 tahun
Masa Gaya	: Bangunan indis

Bangunan Sekolah Tinggi Pastoral Kataketik
dalam kompleks Susteran Fransiskan

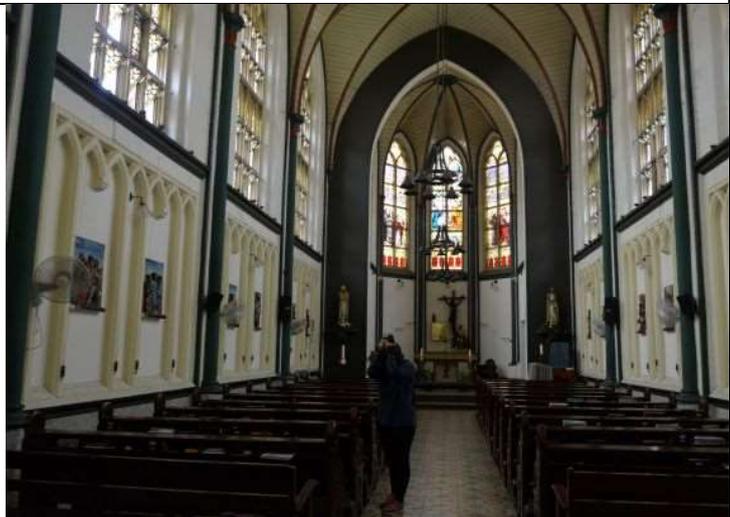
Bangunan Kapel dalam kompleks Susteran
Fransiskan
