KEMENTERIAN PENDIDIKAN DAN KEBUDAYAAN
BALAI PELESTARIAN CAGAR BUDAYA
JAWA TENGAH

PEMUTAKHIRAN DATA CAGAR BUDAYA

KAWASAN KOTA LAMA SEMARANG
TAHAP IV
TAHUN 2019

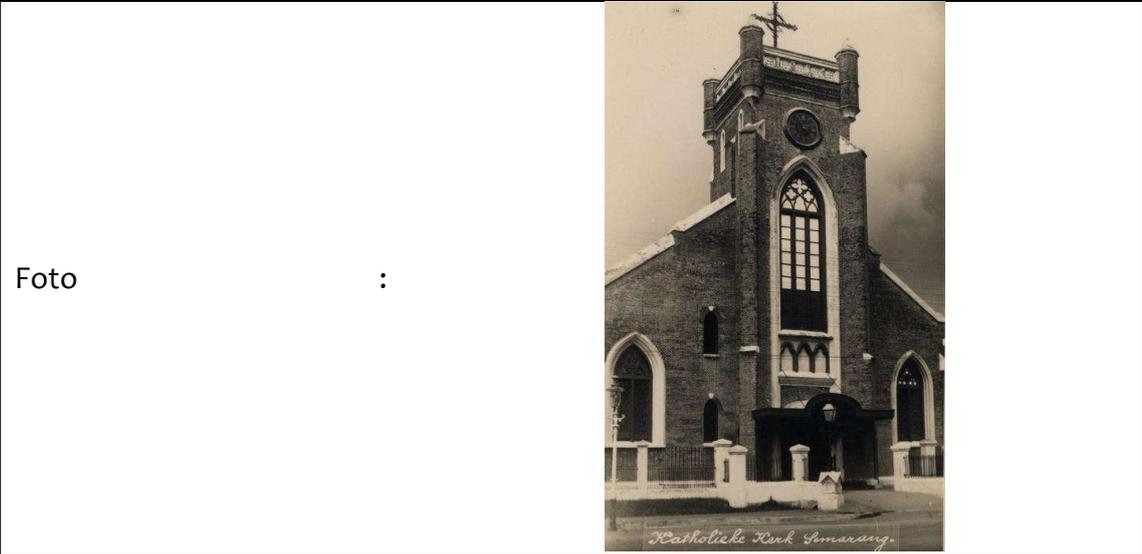
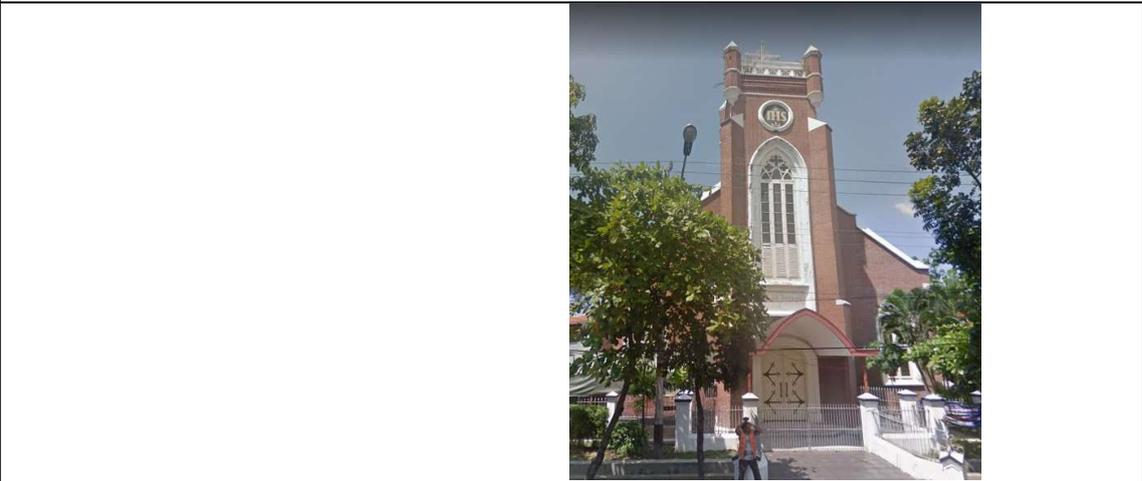
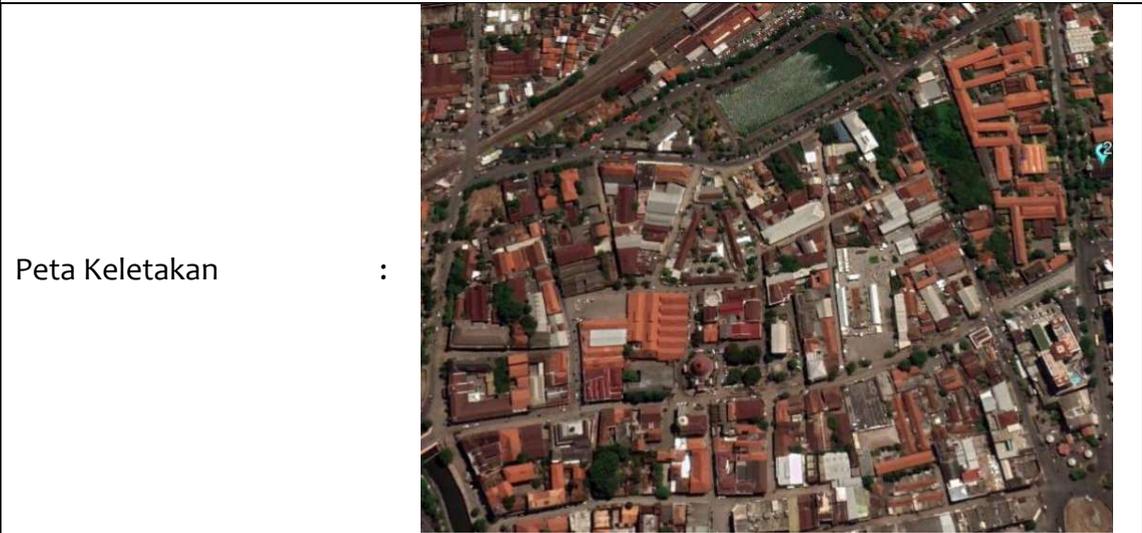
dengan gaya gotik. Gereja ini adalah gereja Katolik pertama di kota dan digunakan sebagian besar oleh orang-orang Eropa dan campuran.
Deskripsi Bangunan	: Gereja Santo Yusuf terletak di sisi timur Jalan Ronggowarsito di Semarang, Jawa Tengah. Secara administratif, gereja ini merupakan bagian dari Paroki Santo Yusuf di Keuskupan Agung Semarang. Bangunan ini menghadap ke barat dan memiliki jendela di semua sisi, serta lima pintu masuk (dua di sisi utara, dua di sisi selatan, dan satu di sisi barat). Atapnya berupa kubah berusuk silang putih yang disokong oleh tiang ionik. Gereja St. Jusuf ini terdiri atas bangunan Gereja, Pastoran dan gedung pertemuan. Bangunan Gereja terletak di bagian paling Selatan dari tapak dan membujur dari Barat sampai ke Timur. Ciri yang mencolok dari bangunan ialah bangunan bahan bata klinker. Bagian Tengah bangunan menjulang tinggi dengan jendela yang membentuk busur yang meruncing ke arah puncak dan ruang altaran yang terletak di sebelah Timur dengan jendela kaca berbingkai timah berwarna-warni merupakan ciri gothik yang nyata. Pondasi dari batu dan memikul struktur dinding dengan perkuatan kolom pada tempat tertentu. Sebagian dinding diplester dan di cat, sedangkan sebagian yang lain menonjolkan susunan bata. Bagian kaki dinding dilapisi dengan lempeng batu berwarna abu-abu. Setiap kolom bangunan dipertegas dengan pembedahan bata. Bentuk atap adalah pelana dan ditutup dengan sirap. Pada bagian pintu masuk dibuat semacam menara dengan jendela kecil-kecil. Selain itu juga terdapat parapet. Pintu masuk yang mempunyai ambang atas yang dasar, dibingkai oleh busur dengan ujung meruncing ke atas. Di atas pintu terdapat bovenlicht. Hal seperti ini terulang pada jendela-jendela samping, namun dengan ornamentasi yang lebih sederhana.

Kondisi	: Cukup Terawat, secara garis besar bangunan ini cukup terawat namun kaca jendela telah mengalami kerusakan di beberapa titik, dan pada dinding ditumbuhi tanaman tingkat tinggi.
Kondisi Lingkungan	: Berada di lingkungan sekolah dan kompleks suster-suster Fransiskan
Sumber Pustaka	: id.wikipedia.org/wiki/Gereja_Santo_Yusuf_Semarang ; http://colonialarchitecture.eu
Status Pengelolaan	
Pemilik	: Keuskupan Agung Semarang
Pengelola	: Paroki Gereja St Yusuf Gedangan
Status	: Tidak Teridentifikasi
SK Penetapan	: Belum Ditetapkan
Riwayat Penelitian	: Belum pernah dilakukan penelitian
Tahun Pemugaran	: -
Kriteria Cagar Budaya	
Usia	: Lebih dari 50 tahun
Masa Gaya	: Bangunan indis
Arti Khusus	: Salah satu bangunan yang menjadi bagian tak terpisahkan perjalanan sejarah Kawasan Kota Lama Semarang
Nilai Penguatan Kepribadian Bangsa	: Akulturasi teknologi dan budaya antara Barat dan Tradisional memberikan corak khusus pada rona arsitektur di Indonesia

Aksesibilitas	: Dapat dijangkau dengan jalan kaki serta dapat dilalui kendaraan roda 2 dan roda 4
Ancaman	
Proses Alam	: Rob dan bencana alam lainnya, proses pelapukan material penyusun bangunan
Aktivitas manusia	: Pengrusakan, vandalisme, penjarahan dan pembangunan yang tidak mengindahkan kaidah pelestarian
Rekomendasi	: Penetapan bangunan cagar budaya dan perawatan
Pencatat Data	
Pencatat	: Tim Pemutakhiran Data Cagar Budaya Kawasan Kota Lama Semarang Tahap IV
Tanggal	: 16 Februari 2019
Pengentri Data	
Pengentri	: Tim Pemutakhiran Data Cagar Budaya Kawasan Kota Lama Semarang Tahap IV
Tanggal	: 16 Februari 2019

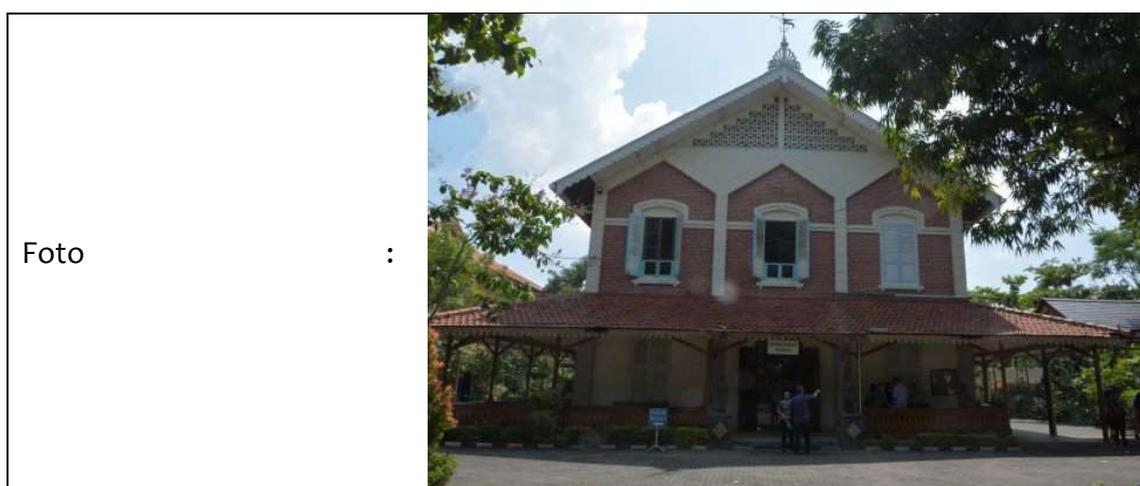
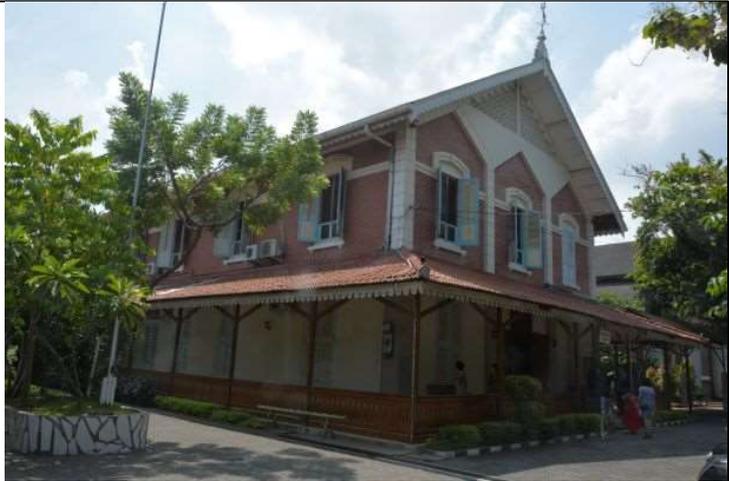
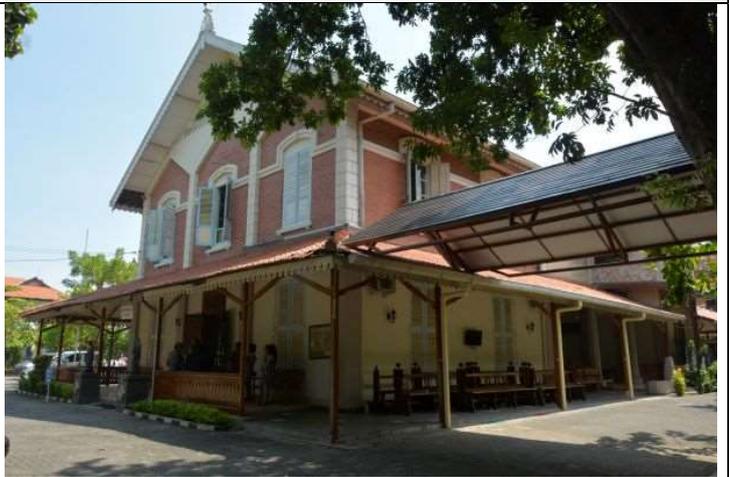
dalam garis tak terputus dari pendeta Yesuit yang berlanjut sampai saat ini. J. Keijzer menggantikan de Vries. setelah meninggalnya de Vries pada tahun 1887. Selama masa jabatannya, gereja dan sekitarnya diperluas. Konstruksi bertingkat pastoran dimulai pada tahun 1880-an dan selesai pada 1 Agustus 1890. Di seberang jalan, pada tahun 1888 biarawati mendirikan sebuah sekolah dasar dan juga mulai membangun sebuah kapel untuk biara yang dibuka pada tanggal 6 Agustus 1892.
Deskripsi Bangunan	: Bangunan pastoran, berupa bangunan setangkup dengan fasade tunggal, bertingkat, membujur dari Timur ke Barat. Bangunan ini dikelilingi serambi dengan atap sosoran yang ditutup genteng. Atap bangunan adalah pelana dengan listpang kayu berornamen. Pintu memiliki ambang melengkung, seperti halnya bangunan Renaissance (memadupadankan unsur klasik furniture terhadap warna dan seni dekorasi / detail arsitektur dengan estetika yang tinggi). Pada bangunan ini terdapat selasar yang membujur dari utara selatan yang menghubungkan langsung pintu belakang gereja st. Yusuf.

Arah hadap	: Barat
Kondisi	: Terawat
Kondisi Lingkungan	: Berada di lingkungan pastoran dan gereja St. Yusuf
Sumber Pustaka	: -
Status Pengelolaan	
Pemilik	: Keuskupan Agung Semarang
Pengelola	: Paroki Gereja St Yusuf Gedangan
Status	: Tidak Teridentifikasi
SK Penetapan	: Belum Ditetapkan
Riwayat Penelitian	: Belum pernah dilakukan penelitian
Tahun Pemugaran	: -
Kriteria Cagar Budaya	
Usia	: Lebih dari 50 tahun
Masa Gaya	: Bangunan indis
Arti Khusus	: Salah satu bangunan yang menjadi bagian tak terpisahkan perjalanan sejarah Kawasan Kota Lama Semarang

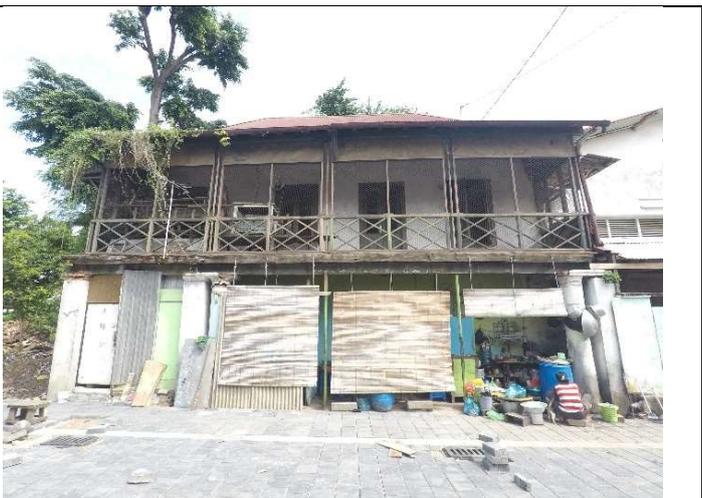
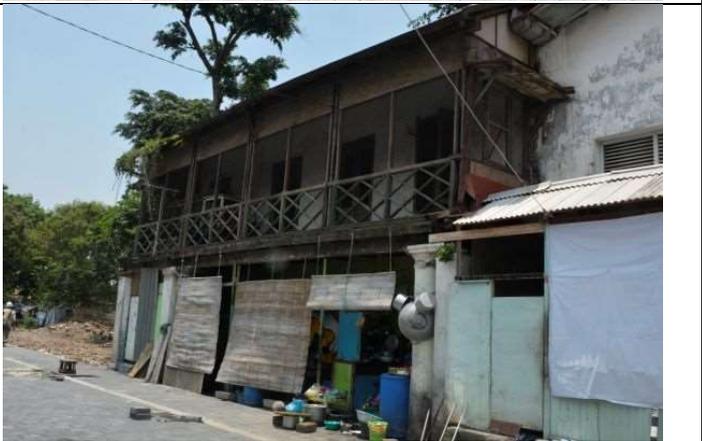
<p>Foto :</p>

DATABASE CAGAR BUDAYA TIDAK BERGERAK	
Nomor	: 22
No. Inventarisasi	: 11-74/Sem/TB/219
No. Inv. PUPR	: -
Nama Tinggalan	: TIDAK TERIDENTIFIKASI
Nama Sekarang	: Bangunan Rumah Kosong
Alamat	
Jalan	: Jalan Meliwis
Kelurahan	: Tanjung Mas
Kecamatan	: Semarang Utara
Kabupaten	: Semarang
Provinsi	: Jawa Tengah
Batas-batas	
Utara	: Bangunan kosong
Timur	: Bangunan Gudang Kosong
Selatan	: Jalan Meliwis
Barat	: Lahan Kosong
Koordinat	
Lintang	: 6°58'00.3"S
Bujur	: 110°25'32.4"E
Tinggi Dpa	: 3 mDPL
Fungsi	
Lama	: Tidak teridentifikasi
Baru	: Tidak difungsikan/ Kosong
Periode	: Kolonial
Data Sejarah	: Dari Peta <i>PLAN VAN DE STAD SEMARANG</i> diketahui bahwa jalan meliwis dahulunya merupakan <i>kortaasemstraat</i> yang artinya adalah jalan pintas.
Deskripsi Bangunan	: Bangunan simetris 2 lantai, material pada muka bangunan hanya terlihat pada lantai 2, terdapat 2 pintu utama dan 2 jendela besar yang terletak di sisi kanan dan kiri pintu utama. Terdapat pagar langkan dengan material kayu yang saat ini telah ditambahkan dengan kawat harmonika menutupi seluruh fasad pada lantai 2. Teras lantai 1 digunakan oleh tuna wisma untuk tempat berjualan makanan dan minuman, sehingga muka bangunan pada lantai 1 hampir seluruhnya tertutup oleh penutup dari bahan bambu. Atap lantai pertama sekaligus plat lantai 2 berbahan papan kayu. Bangunan atap perisai dengan material penutup terakota.

Arah hadap	: Selatan
Kondisi	: Rusak Berat
Kondisi Lingkungan	: Berada di lingkungan Gudang dan rumah tinggal
Sumber Pustaka	: -
Status Pengelolaan	
Pemilik	: Tidak teridentifikasi
Pengelola	: Tidak Teridentifikasi
Status	: Tidak Teridentifikasi
SK Penetapan	: Belum Ditetapkan
Riwayat Penelitian	: Belum pernah dilakukan penelitian
Tahun Pemugaran	: -
Kriteria Cagar Budaya	
Usia	: Lebih dari 50 tahun
Masa Gaya	: Bangunan indis
Arti Khusus	: Salah satu bangunan yang menjadi bagian tak terpisahkan perjalanan sejarah Kawasan Kota Lama Semarang
Nilai Penguatan Kepribadian Bangsa	: Akulturasi teknologi dan budaya antara Barat dan Tradisional memberikan corak khusus pada rona arsitektur di Indonesia
Aksesibilitas	: Dapat dijangkau dengan jalan kaki serta dapat dilalui kendaraan roda 2 dan roda 4
Ancaman	
Proses Alam	: Rob dan bencana alam lainnya, proses pelapukan material penyusun bangunan
Aktivitas manusia	: Pengrusakan, vandalisme, penjarahan dan pembangunan yang tidak mengindahkan kaidah pelestarian

Rekomendasi	: Penetapan bangunan cagar budaya dan perawatan
Pencatat Data	
Pencatat	: Tim Pemutakhiran Data Cagar Budaya Kawasan Kota Lama Semarang Tahap IV
Tanggal	: 17 Februari 2019
Pengentri Data	
Pengentri	: Tim Pemutakhiran Data Cagar Budaya Kawasan Kota Lama Semarang Tahap IV
Tanggal	: 17 Februari 2019
Data Informan	: ERTIM Conservation Institute
Peninjauan	: Pemutakhiran Data Cagar Budaya Kawasan Kota Lama Semarang Tahap IV
Tanggal	: 17 Februari 2019

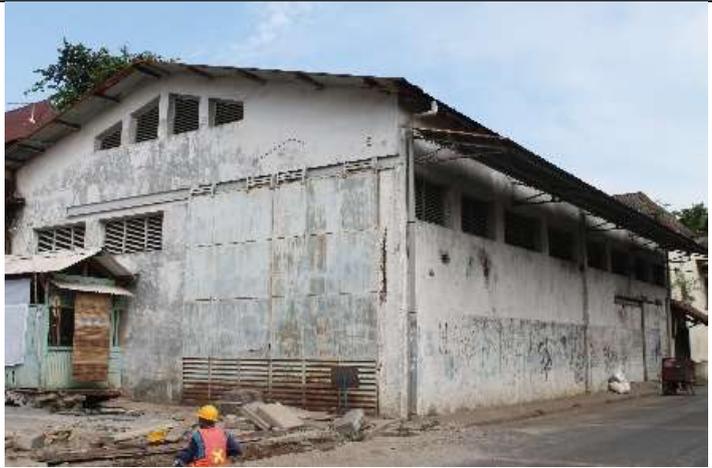
Foto

DATABASE CAGAR BUDAYA TIDAK BERGERAK	
Nomor	: 23
No. Inventarisasi	: 11-74/Sem/TB/220
No. Inv. PUPR	: -
Nama Tinggalan	: TIDAK TERIDENTIFIKASI
Nama Sekarang	: Bangunan Gudang Kosong
Alamat	
Jalan	: Jalan Meliwis
Kelurahan	: Tanjung Mas
Kecamatan	: Semarang Utara
Kabupaten	: Semarang
Provinsi	: Jawa Tengah
Batas-batas	
Utara	: Bangunan ruko "Apotek Eka Sakti"
Timur	: Jalan Branjangan
Selatan	: Jalan Meliwis
Barat	: Bangunan Rumah Tinggal Kosong
Koordinat	
Lintang	: 6°57'60.0"S
Bujur	: 110°25'32.8"E
Tinggi Dpa	: 3 m DPL
Fungsi	
Lama	: Tidak teridentifikasi
Baru	: Tidak teridentifikasi
Periode	: Kolonial
Data Sejarah	: Dari Peta <i>PLAN VAN DE STAD SEMARANG</i> diketahui bahwa jalan meliwis dahulunya merupakan <i>kortaasemstraat</i> yang artinya adalah jalan pintas.
Deskripsi Bangunan	: Bangunan 1 lantai, pada sisi selatan menghadap jalan meliwis terdapat bangunan non permanen liar yang didirikan menutupi fasad sisi selatan. Terdapat bouven berbentuk segitiga yang terbagi menjadi empat bagian dan 2 jendela jalusi persegi panjang berbahan besi dan 1 pintu utama berukuran besar berupa sliding door berbahan besi. Terdapat pintu lain yang juga slidding door bahan besi, memiliki ukuran lebih kecil dengan jendela jalusi sepanjang sisi timur menghadap jalan branjangan. Konstruksi atap yang nampak merupakan rangka atap berbahan besi dengan penutup seng.

Arah hadap	: Selatan-Timur
Kondisi	: Rusak Ringan
Kondisi Lingkungan	: Berada di lingkungan toko dan rumah tinggal
Sumber Pustaka	: -
Status Pengelolaan	
Pemilik	: Tidak teridentifikasi
Pengelola	: Tidak Teridentifikasi
Status	: Tidak Teridentifikasi
SK Penetapan	: Belum Ditetapkan
Riwayat Penelitian	: Belum pernah dilakukan penelitian
Tahun Pemugaran	: -
Kriteria Cagar Budaya	
Usia	: Lebih dari 50 tahun
Masa Gaya	: Bangunan indis
Arti Khusus	: Salah satu bangunan yang menjadi bagian tak terpisahkan perjalanan sejarah Kawasan Kota Lama Semarang
Nilai Penguatan Kepribadian Bangsa	: Akulturasi teknologi dan budaya antara Barat dan Tradisional memberikan corak khusus pada rona arsitektur di Indonesia
Aksesibilitas	: Dapat dijangkau dengan jalan kaki serta dapat dilalui kendaraan roda 2 dan roda 4
Ancaman	:
Proses Alam	: Rob dan bencana alam lainnya, proses pelapukan material penyusun bangunan
Aktivitas manusia	: Pengrusakan, vandalisme, penjarahan dan pembangunan yang tidak mengindahkan kaidah pelestarian

Rekomendasi	: Penetapan bangunan cagar budaya dan perawatan
Pencatat Data	
Pencatat	Tim Pemutakhiran Data Cagar Budaya Kawasan Kota Lama Semarang Tahap IV
Tanggal	17 Februari 2019
Pengentri Data	
Pengentri	Tim Pemutakhiran Data Cagar Budaya Kawasan Kota Lama Semarang Tahap IV
Tanggal	17 Februari 2019
Data Informan	: ERTIM Conservation Institute
Peninjauan	: Pemutakhiran Data Cagar Budaya Kawasan Kota Lama Semarang Tahap IV
Tanggal	: 17 Februari 2019

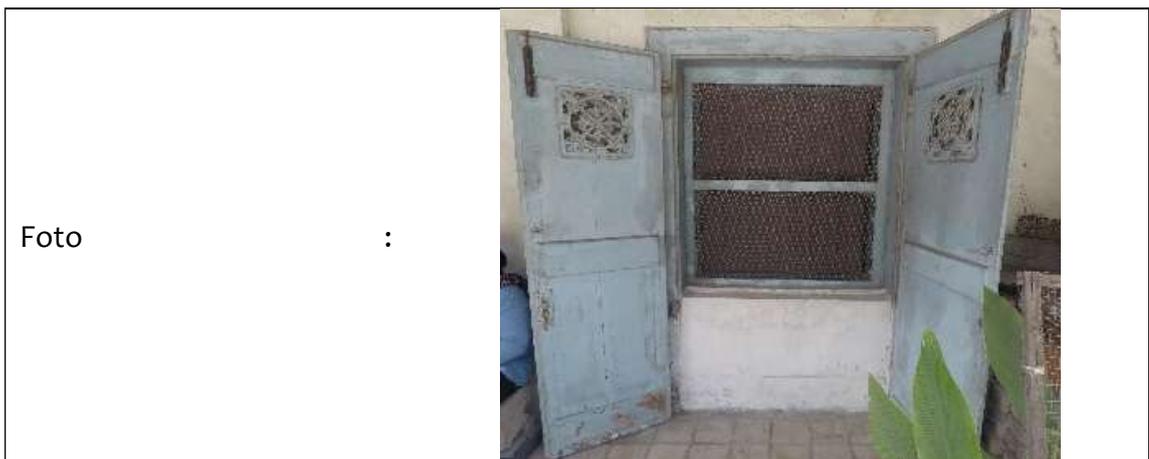
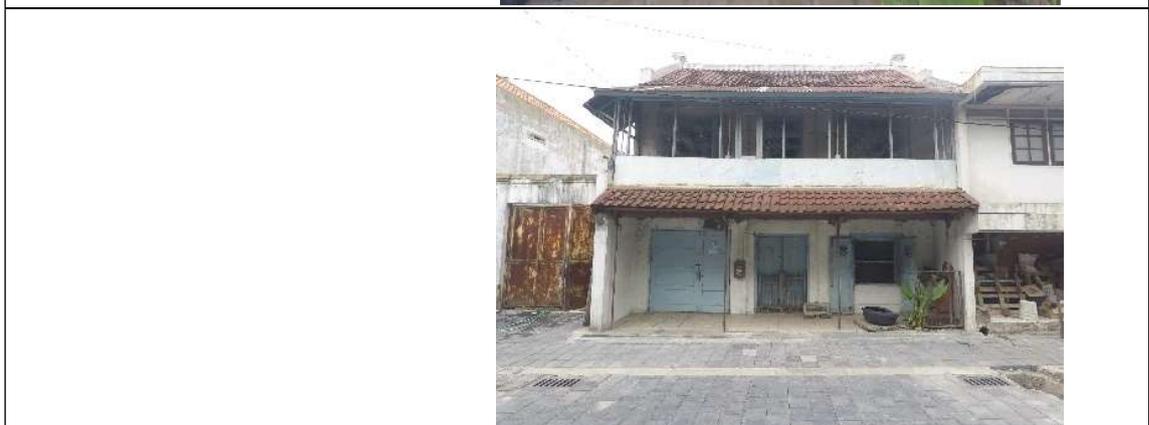
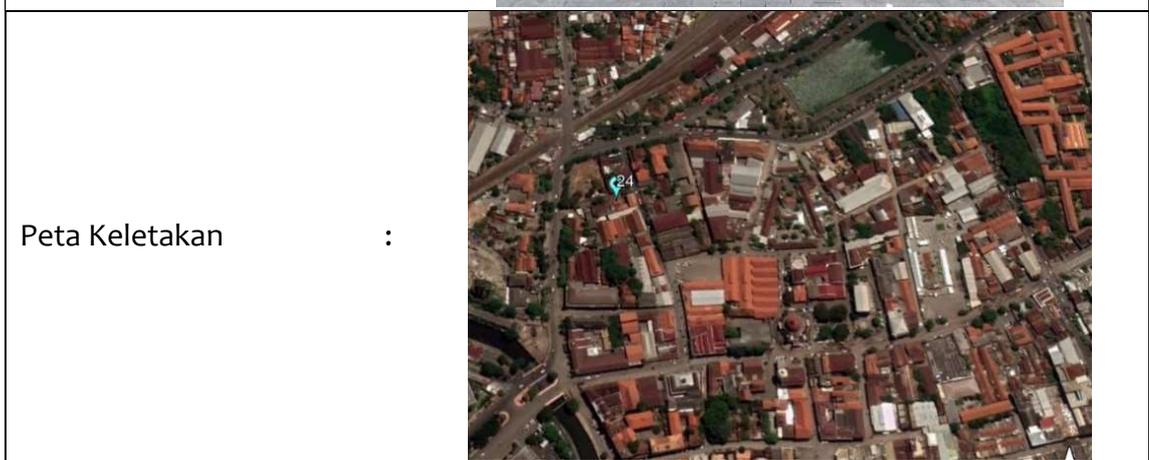
DATABASE CAGAR BUDAYA TIDAK BERGERAK	
Nomor	: 24
No. Inventarisasi	: 11-74/Sem/TB/221
No. Inv. PUPR	: -
Nama Tinggalan	: TIDAK TERIDENTIFIKASI
Nama Sekarang	: Bangunan Rumah Tinggal
Alamat	
Jalan	: Jalan Meliwis
Kelurahan	: Tanjung Mas
Kecamatan	: Semarang Utara
Kabupaten	: Semarang
Provinsi	: Jawa Tengah
Batas-batas	
Utara	: Jalan Meliwis
Timur	: Bangunan Gedung Kosong
Selatan	: Pemukiman
Barat	: Bangunan Kosong
Koordinat	
Lintang	: 6°58'00.8"S
Bujur	: 110°25'32.6"E
Tinggi Dpa	: 3 mDPL
Fungsi	
Lama	: Tidak teridentifikasi
Baru	: Digunakan sebagai rumah tinggal
Periode	: Kolonial
Data Sejarah	: Peta <i>PLAN VAN DE STAD SEMARANG</i> diketahui bahwa jalan meliwis dahulunya merupakan <i>kortaasem straat</i> yang artinya adalah jalan pintas.
Deskripsi Bangunan	: Bangunan 2 lantai penutup atap model perisai dari bahan terakota. Terdapat 2 hiasan kemuncak atap. Satu pintu utama berbentuk kupu tarung terletak tepat di tengah bangunan, satu pintu lainnya terletak di samping pintu utama pada sisi timur dengan bentuk asimetris, dari bentuknya pintu ini digunakan sebagai pintu garasi. Pada sisi barat pintu utama terdapat jendela dengan ukuran cukup besar, dari bekas kusen yang masih menempel diduga jendela ini tadinya merupakan pintu yang saat ini ditambahkan dinding dan disisakan setengah dari ukuran pintu semula serat ditambahkan kawat harmonika sebagai teralis. Pada daun penutup jendela terdapat

ornamen berupa hiasan motif bunga yang hanya terdapat pada daun pintu tersebut. Pada lantai 2, terdapat satu pintu tepat terletak di tengah bangunan dengan jendela krepyak berbahan kayu disamping kiri kanan pintu. Saat ini teras lantai 2 ditutup dengan kawat harmonika setinggi dan sepanjang bangunan teras.
Arah hadap	: Utara
Kondisi	: Cukup Terawat
Kondisi Lingkungan	: Berada di lingkungan gudang dan rumah tinggal
Sumber Pustaka	:
Status Pengelolaan	
Pemilik	: Tidak teridentifikasi
Pengelola	: Tidak Teridentifikasi
Status	: Tidak Teridentifikasi
SK Penetapan	: Belum Ditetapkan
Riwayat Penelitian	: Belum pernah dilakukan penelitian
Tahun Pemugaran	: -
Kriteria Cagar Budaya	
Usia	: Lebih dari 50 tahun
Masa Gaya	: Bangunan indis
Arti Khusus	: Salah satu bangunan yang menjadi bagian tak terpisahkan perjalanan sejarah Kawasan Kota Lama Semarang
Nilai Penguatan Kepribadian Bangsa	: Akulturasi teknologi dan budaya antara Barat dan Tradisional memberikan corak khusus pada rona arsitektur di Indonesia

Aksesibilitas	: Dapat dijangkau dengan jalan kaki serta dapat dilalui kendaraan roda 2 dan roda 4
Ancaman	
Proses Alam	: Rob dan bencana alam lainnya, proses pelapukan material penyusun bangunan
Aktivitas manusia	: Pengrusakan, vandalisme, penjarahan dan pembangunan yang tidak mengindahkan kaidah pelestaria
Rekomendasi	: Penetapan bangunan cagar budaya dan perawatan
Pencatat Data	
Pencatat	: Tim Pemutakhiran Data Cagar Budaya Kawasan Kota Lama Semarang Tahap IV
Tanggal	: 19 Februari 2019
Pengentri Data

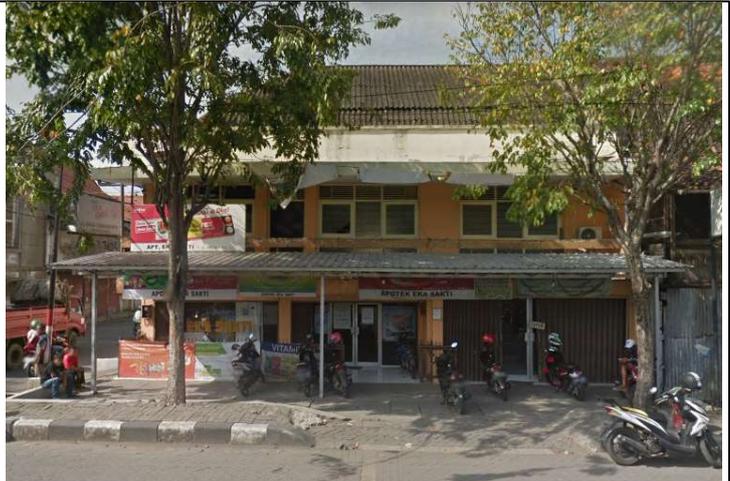
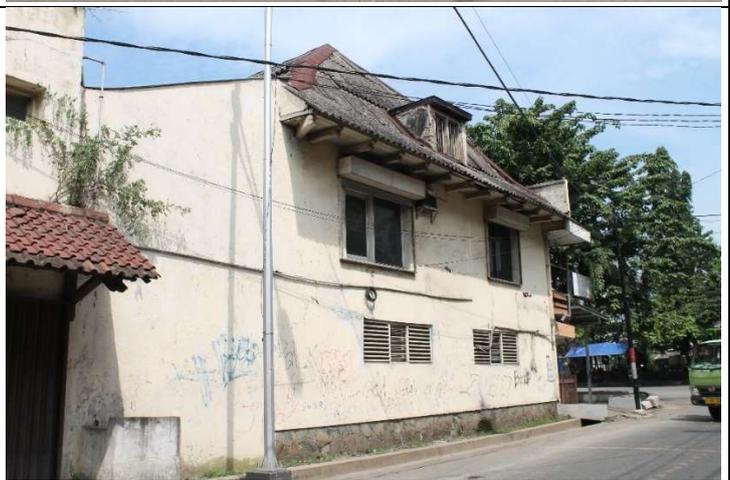
Foto

DATABASE CAGAR BUDAYA TIDAK BERGERAK	
Nomor	: 25
No. Inventarisasi	: 11-74/Sem/TB/222
No. Inv. PUPR	: -
Nama Tinggalan	: TIDAK TERIDENTIFIKASI
Nama Sekarang	: Bangunan Ruko Apotek
Alamat	
Jalan	: Jalan Merak No.3
Kelurahan	: Tanjung Mas
Kecamatan	: Semarang Utara
Kabupaten	: Semarang
Provinsi	: Jawa Tengah
Batas-batas	
Utara	: Jalan Merak
Timur	: Jalan Branjangan
Selatan	: Bangunan Gudang Kosong
Barat	: Bangunan Rumah Tinggal Kosong
Koordinat	
Lintang	: 6°57'59.0"S
Bujur	: 110°25'32.5"E
Tinggi Dpa	: 3 mDPL
Fungsi	
Lama	: Tidak teridentifikasi
Baru	: Digunakan Sebagai Ruang Usaha "Apotek Eka Sakti"
Periode	: Kolonial
Data Sejarah	: Terkait dengan pertumbuhan Jalan Merak dan berada dekat Stasiun Tawang.
Deskripsi Bangunan	: Bangunan 2 lantai, model atap mansard. Pada sisi timur arah jalan branjangan terdapat 2 (dua) jendela dengan ukuran tidak terlalu besar pada lantai 2 (dua) dan 2 jenela bouven pada lantai satu. Pada tampak depan sudah banyak mengalami perubahan untuk lantai satu pintu sudah diganti dengan pintu kombinasi aluminium dan kaca serta pintu geser besi (<i>rolling door</i>).

Arah hadap	: Utara
Kondisi	: Cukup terawat
Kondisi Lingkungan	: Berada di lingkungan Gudang
Sumber Pustaka	: -
Status Pengelolaan

Pemilik	: Tidak teridentifikasi
Pengelola	: Apotek Eka Sakti
Status	: Tidak Teridentifikasi
SK Penetapan	: Belum Ditetapkan
Riwayat Penelitian	: Belum pernah dilakukan penelitian
Tahun Pemugaran	: -
Kriteria Cagar Budaya	
Usia	: Lebih dari 50 tahun
Masa Gaya	: Bangunan indis
Arti Khusus	: Salah satu bangunan yang menjadi bagian tak terpisahkan perjalanan sejarah Kawasan Kota Lama Semarang
Nilai Penguatan Kepribadian Bangsa	: Akulturasi teknologi dan budaya antara Barat dan Tradisional memberikan corak khusus pada rona arsitektur di Indonesia
Aksesibilitas	: Dapat dijangkau dengan jalan kaki serta dapat dilalui kendaraan roda 2 dan roda 4
Ancaman	
Proses Alam	: Rob dan bencana alam lainnya, proses pelapukan material penyusun bangunan
Aktivitas manusia	: Pengrusakan, vandalisme, penjarahan dan pembangunan yang tidak mengindahkan kaidah pelestarian
Rekomendasi	: Penetapan bangunan cagar budaya dan perawatan

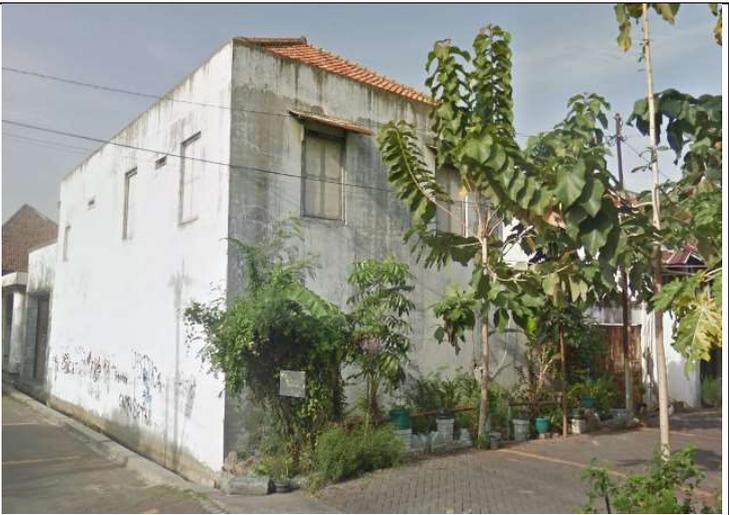
Foto :

DATABASE CAGAR BUDAYA TIDAK BERGERAK	
Nomor	: 27
No. Inventarisasi	: 11-74/Sem/TB/224
No. Inv. PUPR	: -
Nama Tinggalan	: TIDAK TERIDENTIFIKASI
Nama Sekarang	: Bangunan Kosong
Alamat	
Jalan	: Jalan Meliwis
Kelurahan	: Tanjung Mas
Kecamatan	: Semarang Utara
Kabupaten	: Semarang
Provinsi	: Jawa Tengah
Batas-batas	
Utara	: Jalan Meliwis
Timur	: Jalan Branjangan
Selatan	: Pemukiman
Barat	: Rumah Tinggal
Koordinat	
Lintang	: 6°58'00.7"S
Bujur	: 110°25'33.1"E
Tinggi Dpa	: 3mDPL
Fungsi	
Lama	: Tidak teridentifikasi
Baru	: Tidak teridentifikasi
Periode	: Kolonial
Data Sejarah	: Peta <i>PLAN VAN DE STAD SEMARANG</i> diketahui bahwa jalan meliwis dahulunya merupakan <i>kortaasem straat</i> yang artinya adalah jalan pintas.
Deskripsi Bangunan	: Bangunan ini memiliki dinding yang cukup tinggi dan polos, tidak terdapat identifikasi arah hadap, hanya terdapat rolling door yang menghadap timur ke jalan Branjangan dan pintu besi menghadap arah Utara ke jalan Meliwis. Terdapat 2 jendela di lantai 2 yang tertutup pada sisi utara dan 3 jendela di sisi dinding timur. Penutup atap merupakan genteng plentong yang masih terlihat baru.

Arah hadap	: Utara dan Timur
Kondisi	: Cukup Terawat
Kondisi Lingkungan	: Berada di lingkungan rumah tinggal
Sumber Pustaka	:

Status Pengelolaan	
Pemilik	: Tidak teridentifikasi
Pengelola	: Tidak Teridentifikasi
Status	: Tidak Teridentifikasi
SK Penetapan	: Belum Ditetapkan
Riwayat Penelitian	: Belum pernah dilakukan penelitian
Tahun Pemugaran	: -
Kriteria Cagar Budaya	
Usia	: Lebih dari 50 tahun
Masa Gaya	: Bangunan indis
Arti Khusus	: Salah satu bangunan yang menjadi bagian tak terpisahkan perjalanan sejarah Kawasan Kota Lama Semarang
Nilai Penguatan Kepribadian Bangsa	: Akulturasi teknologi dan budaya antara Barat dan Tradisional memberikan corak khusus pada rona arsitektur di Indonesia
Aksesibilitas	: Dapat dijangkau dengan jalan kaki serta dapat dilalui kendaraan roda 2 dan roda 4
Ancaman	
Proses Alam	: Rob dan bencana alam lainnya, proses pelapukan material penyusun bangunan
Aktivitas manusia	: Pengrusakan, vandalisme, penjarahan dan pembangunan yang tidak mengindahkan kaidah pelestarian
Rekomendasi	: Penetapan bangunan cagar budaya dan perawatan

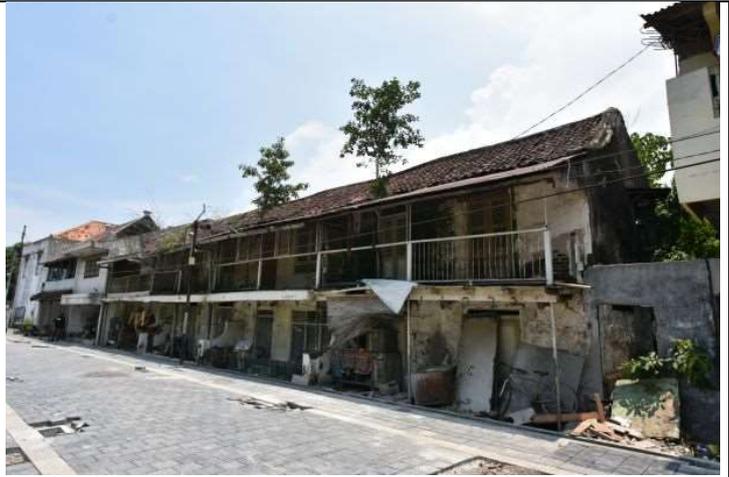
Foto :

DATABASE CAGAR BUDAYA TIDAK BERGERAK	
Nomor	: 28
No. Inventarisasi	: 11-74/Sem/TB/225
No. Inv. PUPR	: -
Nama Tinggalan	: TIDAK TERIDENTIFIKASI
Nama Sekarang	: Bangunan Rumah Tinggal
Alamat	
Jalan	: Jalan Meliwis
Kelurahan	: Tanjung Mas
Kecamatan	: Semarang Utara
Kabupaten	: Semarang
Provinsi	: Jawa Tengah
Batas-batas	
Utara	: Jalan Meliwis
Timur	: Bangunan Rumah Tinggal Kosong
Selatan	: Pemukiman
Barat	: Rumah Tinggal Dua Lantai
Koordinat	
Lintang	: 6°58'01.0"S
Bujur	: 110°25'32.0"E
Tinggi Dpa	: 3 m DPL
Fungsi	
Lama	: Tidak teridentifikasi
Baru	: Digunakan sebagai Rumah Tinggal
Periode	: Kolonial
Data Sejarah	: Peta <i>PLAN VAN DE STAD SEMARANG</i> diketahui bahwa jalan meliwis dahulunya merupakan <i>kortaasem straat</i> yang artinya adalah jalan pintas.
Deskripsi Bangunan	: Rumah tinggal memanjang terdiri dari beberapa petak kamar yang masing-masing memiliki pintu tersendiri. Bangunan dua lantai dengan fasad sama antara bagian bawah dan bagian atas. Perbedaan antara kedua lantai adalah pagar teralis pengaman yang ditanam di lantai 2. Masing-masing kamar memiliki pintu dan jendela di bagian depannya.

Arah hadap	: Utara
Kondisi	: Rusak Berat
Kondisi Lingkungan	: Berada di lingkungan rumah tinggal
Sumber Pustaka	: Peta " no. 4 Figuur J. <i>PLAN VAN DE STAD SEMARANG</i> "
Status Pengelolaan

Pemilik	: Tidak teridentifikasi
Pengelola	: Tidak Teridentifikasi
Status	: Tidak Teridentifikasi
SK Penetapan	: Belum Ditetapkan
Riwayat Penelitian	: Belum pernah dilakukan penelitian
Tahun Pemugaran	: -
Kriteria Cagar Budaya	
Usia	: Lebih dari 50 tahun
Masa Gaya	: Bangunan indis
Arti Khusus	: Salah satu bangunan yang menjadi bagian tak terpisahkan perjalanan sejarah Kawasan Kota Lama Semarang
Nilai Penguatan Kepribadian Bangsa	: Akulturasi teknologi dan budaya antara Barat dan Tradisional memberikan corak khusus pada rona arsitektur di Indonesia
Aksesibilitas	: Dapat dijangkau dengan jalan kaki serta dapat dilalui kendaraan roda 2 dan roda 4
Ancaman	
Proses Alam	: Rob dan bencana alam lainnya, proses pelapukan material penyusun bangunan
Aktivitas manusia	: Pengrusakan, vandalisme, penjarahan dan pembangunan yang tidak mengindahkan kaidah pelestarian
Rekomendasi	: Penetapan bangunan cagar budaya dan perawatan

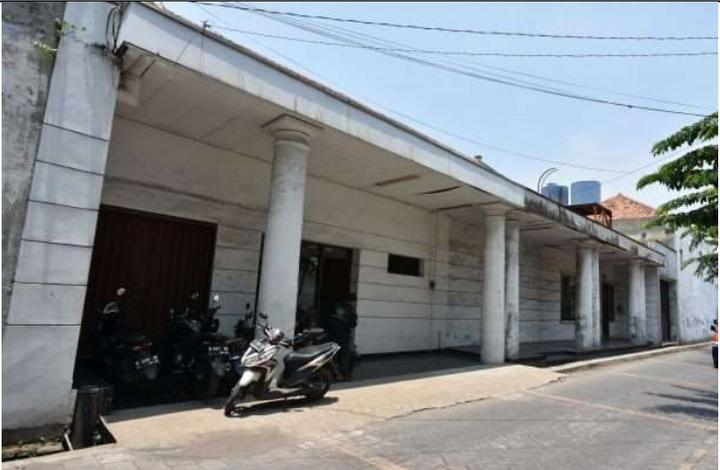
Foto :

DATABASE CAGAR BUDAYA TIDAK BERGERAK	
Nomor	: 29
No. Inventarisasi	: 11-74/Sem/TB/226
No. Inv. PUPR	: -
Nama Tinggalan	: TIDAK TERIDENTIFIKASI
Nama Sekarang	: Bangunan Kosong
Alamat	
Jalan	: Jalan Branjangan
Kelurahan	: Tanjung Mas
Kecamatan	: Semarang Utara
Kabupaten	: Semarang
Provinsi	: Jawa Tengah
Batas-batas	
Utara	: Bangunan Kosong
Timur	: Jalan Branjangan
Selatan	: Bangunan Kosong
Barat	: Pemukiman
Koordinat	
Lintang	: 6°58'01.6"S
Bujur	: 110°25'33.3"E
Tinggi Dpa	: 3 mDPL
Fungsi	
Lama	: Tidak teridentifikasi
Baru	: Tidak teridentifikasi
Periode	: Kolonial
Data Sejarah	: Diketahui dari Peta “ <i>gedeelte van c IV en D III IV</i> ” jalan Branjangan dahulunya merupakan <i>oudestadhuus straat</i> yang artinya jalan Balai Kota Tua.
Deskripsi Bangunan	: Bangunan satu lantai yang terlihat megah dengan 7 pilar penyangga yang cukup besar. Terdapat 4 pintu akses masuk, 1 pintu utama terletak tepat di tengah dengan bentuk kupu tarung dan daun pintu berupa kombinasi kaca dan kayu, 1 pintu pada ujung utara bangunan dengan daun pintu single kombinasi kayu dan kaca, 1 pintu rolling door pada ujung selatan dan 1 pintu dengan daun pintu kayu polos dan 2 jendela gendong berbahan kaca.

Arah hadap	: Timur
Kondisi	: Cukup Terawat
Kondisi Lingkungan	: Berada di lingkungan ruma tinggal

Rekomendasi	: Penetapan bangunan cagar budaya dan perawatan
Pencatat Data	
Pencatat	: Tim Pemutakhiran Data Cagar Budaya Kawasan Kota Lama Semarang Tahap IV
Tanggal	: 20 Februari 2019
Pengentri Data	
Pengentri	: Tim Pemutakhiran Data Cagar Budaya Kawasan Kota Lama Semarang Tahap IV
Tanggal	: 20 Februari 2019
Data Informan	: ERTIM Conservation Institute
Peninjauan	: Pemutakhiran Data Cagar Budaya Kawasan Kota Lama Semarang Tahap IV
Tanggal	: 20 Februari 2019

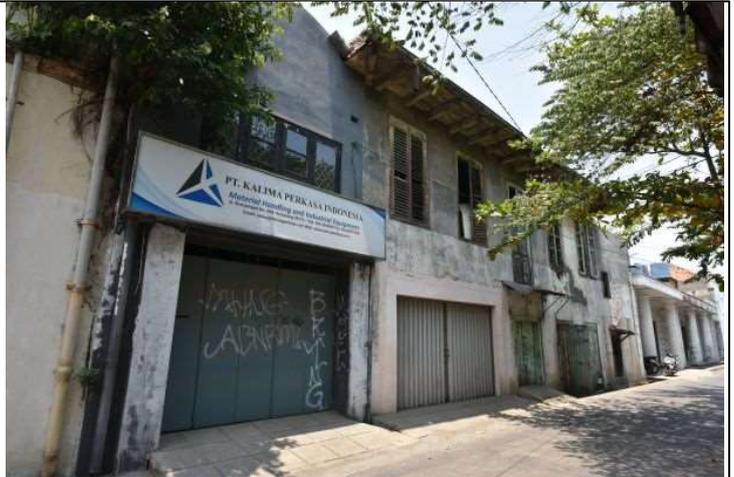
Foto

DATABASE CAGAR BUDAYA TIDAK BERGERAK	
Nomor	: 30
No. Inventarisasi	: 11-74/Sem/TB/227
No. Inv. PUPR	: -
Nama Tinggalan	: TIDAK TERIDENTIFIKASI
Nama Sekarang	: Bangunan PT. Kalima Perkasa Indonesia
Alamat	
Jalan	: Jalan Branjangan No. 20 A
Kelurahan	: Tanjung Mas
Kecamatan	: Semarang Utara
Kabupaten	: Semarang
Provinsi	: Jawa Tengah
Batas-batas	
Utara	: Bangunan kosong
Timur	: Jalan Branjangan
Selatan	: <i>Roode drie hoek-Pitlairn Syme & Co Agents The Liverpool & London & Globe Insurance, Ltd</i>
Barat	: Pemukiman
Koordinat	
Lintang	: 6°58'02.3"S
Bujur	: 110°25'33.6"E
Tinggi Dpa	: 3 mDPL
Fungsi	
Lama	: Tidak teridentifikasi
Baru	: Digunakan sebagai gudang penyimpanan sembako
Periode	: Kolonial
Data Sejarah	: Diketahui dari Peta " <i>Gedeelte van c IV en D III IV</i> " jalan branjangan dahulunya merupakan <i>oudestadhuiss straat</i> yang artinya Balai Kota Tua.
Deskripsi Bangunan	: Bangunan 2 lantai, namun hanya terlihat tampaknya pada sisi timur saja. Pada lantai satu sudah mengalami banyak perubahan pintu akses diganti dengan <i>rolling door</i> besi, namun pada lantai dua masih tampak lima jendela krepyak berukuran besar.

Arah hadap	: Timur
Kondisi	: Rusak
Kondisi Lingkungan	: Berada di lingkungan Gudang
Sumber Pustaka	:
Status Pengelolaan	
Pemilik	: Tidak teridentifikasi

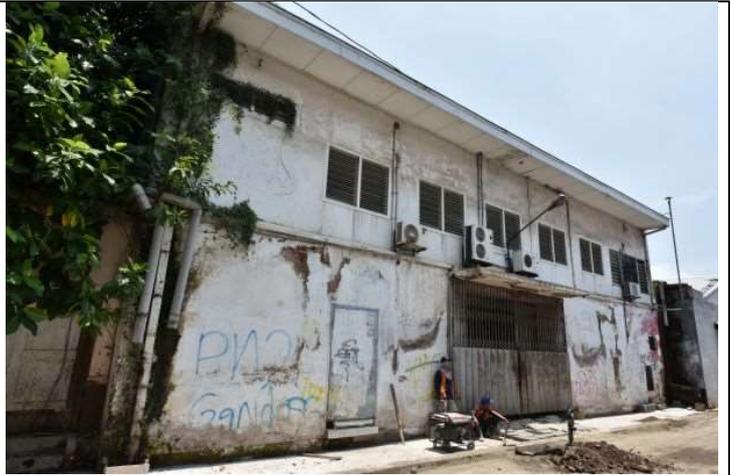
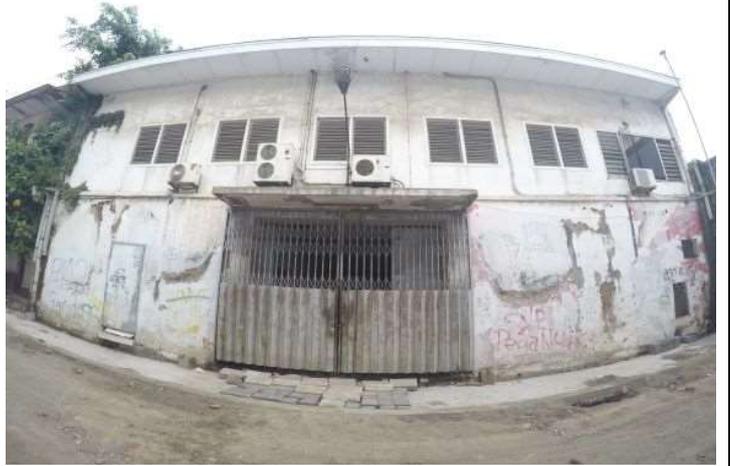
Foto

DATABASE CAGAR BUDAYA TIDAK BERGERAK	
Nomor	: 32
No. Inventarisasi	: 11-74/Sem/TB/229
No. Inv. PUPR	: -
Nama Tinggalan	: TIDAK TERIDENTIFIKASI
Nama Sekarang	: Bangunan Gudang PT. Kanaka Dwi Mitra Manunggal
Alamat	
Jalan	: Jalan Merpati
Kelurahan	: Tanjung Mas
Kecamatan	: Semarang Utara
Kabupaten	: Semarang
Provinsi	: Jawa Tengah
Batas-batas	
Utara	: Jalan Merpati
Timur	: Bangunan rumah usaha masakan padang
Selatan	: Pemukiman
Barat	: Bangunan Gedung aset PT. PPI (Persero)
Koordinat	
Lintang	: 6°58'04.6"S
Bujur	: 110°25'33.6"E
Tinggi Dpa	: 3m DPL
Fungsi	
Lama	: Tidak teridentifikasi
Baru	: Digunakan sebagai gudang
Periode	: Kolonial
Data Sejarah	: Diketahui dari Peta " <i>Gedeelte van c IV en D III IV</i> " jalan Merpati dahulunya merupakan <i>hoofdwachtstraat</i> yang artinya Penjaga Kepala.
Deskripsi Bangunan	: Bangunan dengan 2 pintu akses, satu pintu berukuran kecil dan pintu lainnya berukuran besar dengan pintu besi. Terdapat 6 bouven berbahan besi pada sisi atas.

Arah hadap	: Selatan
Kondisi	: Kurang terawat
Kondisi Lingkungan	: Berada di lingkungan Gudang
Sumber Pustaka	: Peta " <i>Gedeelte van c IV en D III IV</i> "
Status Pengelolaan	
Pemilik	: Tidak teridentifikasi
Pengelola	: Tidak Teridentifikasi
Status	: Tidak Teridentifikasi

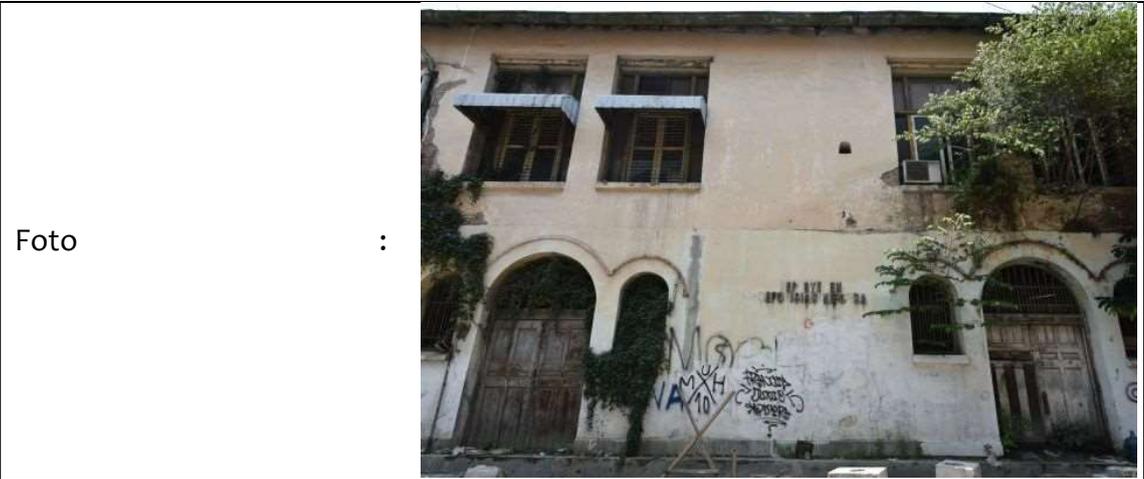
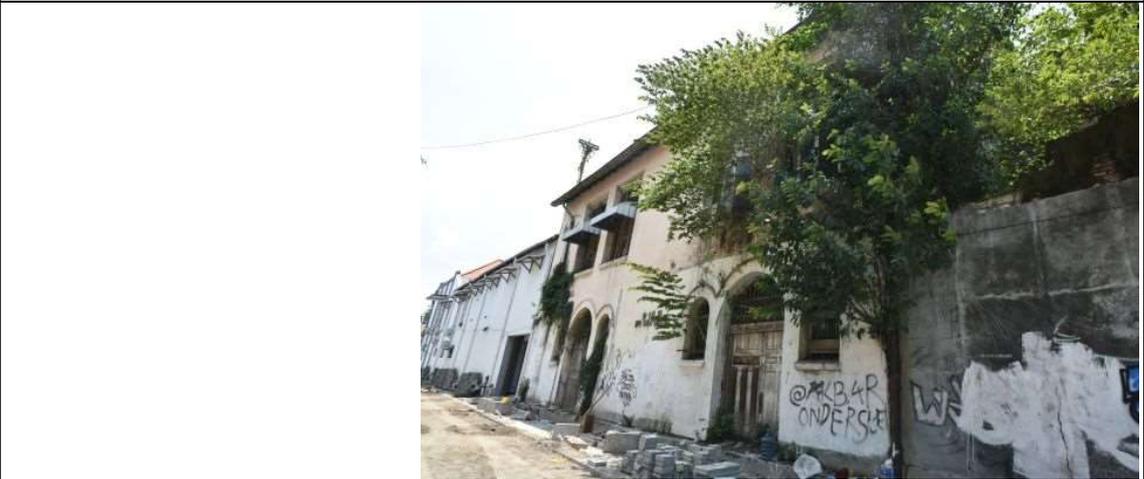
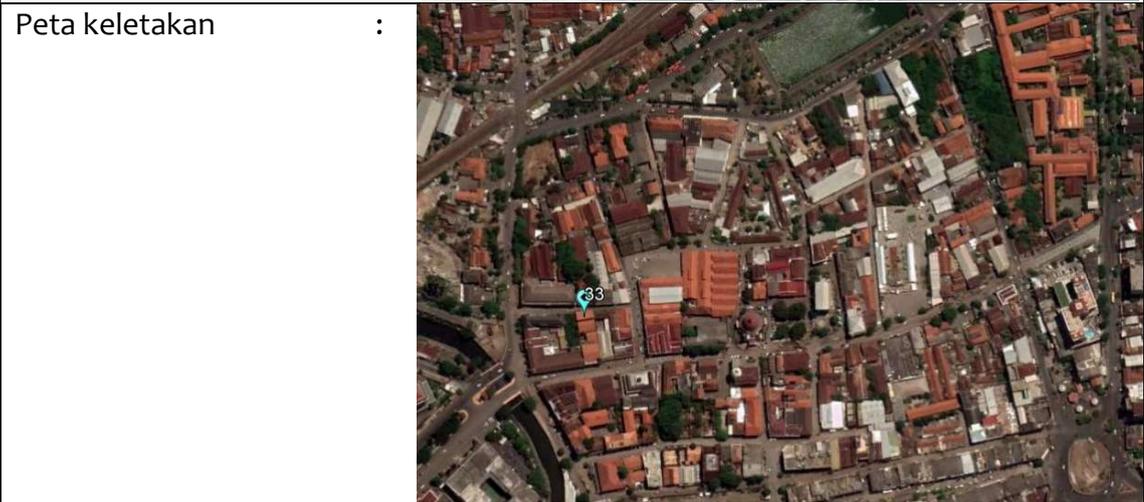
DATABASE CAGAR BUDAYA TIDAK BERGERAK	
Nomor	: 33
No. Inventarisasi	: 11-74/Sem/TB/230
No. Inv. PUPR	: -
Nama Tinggalan	: TIDAK TERIDENTIFIKASI
Nama Sekarang	: Bangunan Bekas Departemen Kepolisian Negara
Alamat	
Jalan	: Jalan Merpati
Kelurahan	: Tanjung Mas
Kecamatan	: Semarang Utara
Kabupaten	: Semarang
Provinsi	: Jawa Tengah
Batas-batas	
Utara	: Jalan Merpati
Timur	: Bangunan Gudang
Selatan	: Bangunan rumah usaha "Pool and Resto Kota Lama"
Barat	: Bangunan PT. Djakarta Loyd (persero)
Koordinat	
Lintang	: 6°58'05.2"S
Bujur	: 110°25'33.0"E
Tinggi Dpa	: 3 mDPL
Fungsi	
Lama	: Tidak teridentifikasi
Baru	: Tidak teridentifikasi
Periode	: Kolonial
Data Sejarah	: Diketahui dari Peta "Gedeelte van c IV en D III IV" jalan Merpati dahulunya merupakan <i>hoofdwachtstraat</i> yang artinya Penjaga Kepala.
Deskripsi Bangunan	: Bangunan 2 lantai dengan. tampak bangunan ini menghadap ke arah utara tepat di tepi jalan merpati. Terdapat 2 pintu utama dengan jendela gendong dengan bagian atas melengkung/ setengah lingkaran. Daun pintu berbahan kayu dan pada jendela terdapat tralis besi. Pada sisi barat terdapat pintu dengan ukuran lebar dan ketinggian berbeda (nampak lebih rendah)dari pintu utama. Pada lantai 2 terdapat 4 jendela besar menghadap jalan merpati berbahan kaca. Dinding terbuat dari bahan bata merah terlihat dari lapisan plesteran yang telah

mengelupas. Pada dinding lantai 2 ditumbuhi oleh mikro organisme tingkat tinggi.
Arah hadap	: Utara
Kondisi	: Kurang Terawat
Kondisi Lingkungan	: Berada di lingkungan Gudang dan rumah usaha karaoke
Sumber Pustaka	:
Status Pengelolaan	
Pemilik	: Tidak teridentifikasi
Pengelola	: Tidak Teridentifikasi
Status	: Tidak Teridentifikasi
SK Penetapan	: Belum Ditetapkan
Riwayat Penelitian	: Belum pernah dilakukan penelitian
Tahun Pemugaran	: -
Kriteria Cagar Budaya	
Usia	: Lebih dari 50 tahun
Masa Gaya	: Bangunan indis
Arti Khusus	: Salah satu bangunan yang menjadi bagian tak terpisahkan perjalanan sejarah Kawasan Kota Lama Semarang
Nilai Penguatan Kepribadian Bangsa	: Akulturasi teknologi dan budaya antara Barat dan Tradisional memberikan corak khusus pada rona arsitektur di Indonesia
Aksesibilitas	: Dapat dijangkau dengan jalan kaki serta dapat dilalui kendaraan roda 2 dan roda 4
Ancaman	
Proses Alam	: Rob dan bencana alam lainnya, proses pelapukan material penyusun bangunan

Aktivitas manusia	: Pengrusakan, vandalisme, penjarahan dan pembangunan yang tidak mengindahkan kaidah pelestarian
Rekomendasi	: Penetapan bangunan cagar budaya dan perawatan
Pencatat Data	
Pencatat	: Tim Pemutakhiran Data Cagar Budaya Kawasan Kota Lama Semarang Tahap IV
Tanggal	: 20 Februari 2019
Pengentri Data	
Pengentri	: Tim Pemutakhiran Data Cagar Budaya Kawasan Kota Lama Semarang Tahap IV
Tanggal	: 20 Februari 2019
Data Informan	: ERTIM Conservation Institute

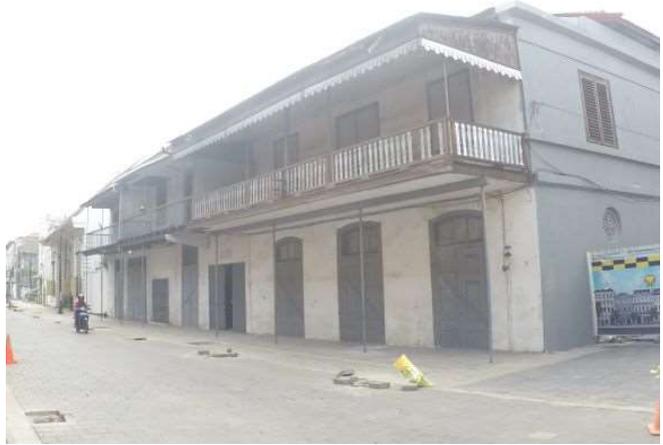
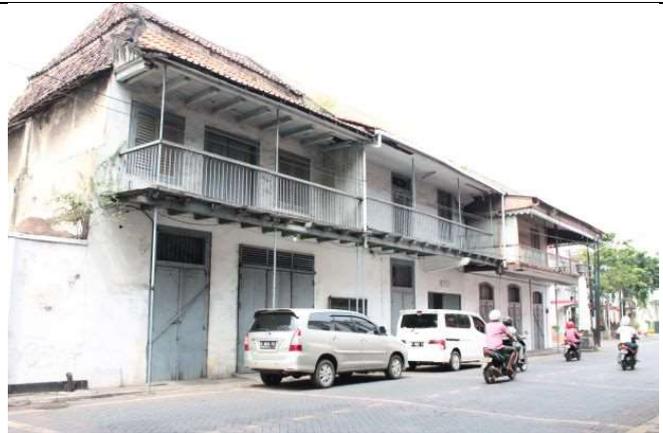
Foto

DATABASE CAGAR BUDAYA TIDAK BERGERAK	
Nomor	: 34
No. Inventarisasi	: 11-74/Sem/TB/231
No. Inv. PUPR	: -
Nama Tinggalan	: Bekas Kantor Ohlenroth, F.M & Co. Goud
Nama Sekarang	: Bangunan PT. JUTARASA ABADI
Alamat	
Jalan	: Jalan Letjen Suprpto No 15 A
Kelurahan	: Tanjung Mas
Kecamatan	: Semarang Utara
Kabupaten	: Semarang
Provinsi	: Jawa Tengah
Batas-batas	
Utara	: Jalan Letjen Suprpto
Timur	: Bangunan Ikan Bakar Cianjur
Selatan	: Bangunan Kosong (The Groot Kota Lama Semarang)
Barat	: Jalan Lingkungan
Koordinat	
Lintang	: 6°58'07.1"
Bujur	: 110°25'36.0"
Tinggi Dpa	: 3 MDPL
Fungsi	
Lama	: Bekas Kantor Ohlenroth, F.M & Co. Goud
Baru	: Digunakan sebagai gudang penyimpanan sembako
Periode	: Kolonial
Data Sejarah	: Didirikan tahun 1907. Bergerak di bidang perdagangan barang dan perak, dengan direktur Schmid Jr., J. Hk.
Deskripsi Bangunan	: Bangunan 2 lantai. tampak depan bangunan menghadap ke arah utara di tepi jalan Suprpto. Terdapat 2 pintu utama dengan jendela gendong dengan bagian atas melengkung/ setengah lingkaran. Daun pintu berbahan kayu dan pada jendela terdapat tralis besi. Pada sisi barat terdapat pintu dengan ukuran lebar dan ketinggian berbeda (nampak lebih rendah) dari pintu utama. Pada lantai 2 terdapat 4 jendela besar menghadap jalan merpati berbahan kaca. Dinding terbuat dari bahan bata merah terlihat dari lapisan plesteran yang telah mengelupas. Pada dinding lantai 2 ditumbuhi oleh mikro organisme tingkat tinggi. Teras lantai 2 dilindungi dengan pagar setengah badan yan didirikan di atas lantainya.

Arah hadap	: Utara
Kondisi	: Kurang Terawat
Kondisi Lingkungan	: Berada di lingkungan Gudang dan rumah usaha
Sumber Pustaka	: https://digitalcollections.universiteitleiden.nl
Status Pengelolaan	
Pemilik	: Tidak teridentifikasi
Pengelola	: Tidak Teridentifikasi
Status	: Tidak Teridentifikasi
SK Penetapan	: Belum Ditetapkan
Riwayat Penelitian	: Belum pernah dilakukan penelitian
Tahun Pemugaran	: -
Kriteria Cagar Budaya	
Usia	: Lebih dari 50 tahun
Masa Gaya	: Bangunan indis
Arti Khusus	: Salah satu bangunan yang menjadi bagian tak terpisahkan perjalanan sejarah Kawasan Kota Lama Semarang
Nilai Penguatan Kepribadian Bangsa	: Akulturasi teknologi dan budaya antara Barat dan Tradisional memberikan corak khusus pada rona arsitektur di Indonesia
Aksesibilitas	: Dapat dijangkau dengan jalan kaki serta dapat dilalui kendaraan roda 2 dan roda 4
Ancaman	
Proses Alam	: Rob dan bencana alam lainnya, proses pelapukan material penyusun bangunan

Aktivitas manusia	: Pengrusakan, vandalisme, penjarahan dan pembangunan yang tidak mengindahkan kaidah pelestarian
Rekomendasi	: Penetapan bangunan cagar budaya dan perawatan
Pencatat Data	
Pencatat	: Tim Pemutakhiran Data Cagar Budaya Kawasan Kota Lama Semarang Tahap IV
Tanggal	: 21 Februari 2019
Pengentri Data	
Pengentri	: Tim Pemutakhiran Data Cagar Budaya Kawasan Kota Lama Semarang Tahap IV
Tanggal	: 21 Februari 2019
Data Informan	: ERTIM Conservation Institute
Peninjauan	: Pemutakhiran Data Cagar Budaya Kawasan Kota Lama Semarang Tahap IV
Tanggal	: 21 Februari 2019

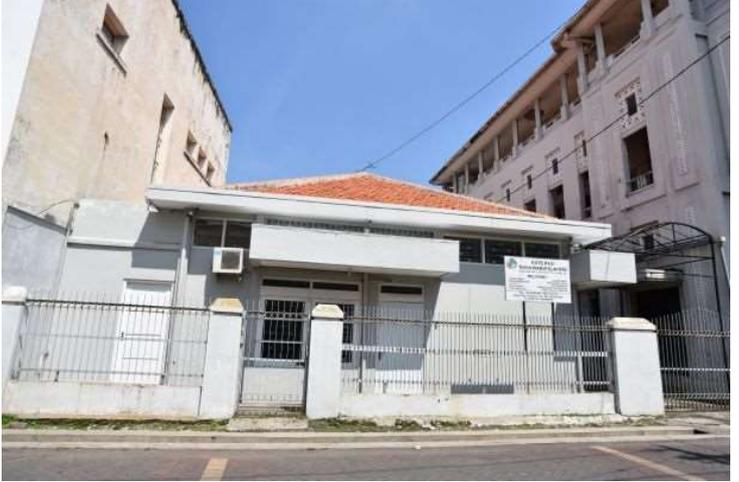
<p>Foto :</p>

DATABASE CAGAR BUDAYA TIDAK BERGERAK	
Nomor	: 36
No. Inventarisasi	: 11-74/Sem/TB/233
No. Inv. PUPR	: -
Nama Tinggalan	: TIDAK TERIDENTIFIKASI
Nama Sekarang	: Bangunan Koperasi Rukun Makmur Sejahtera
Alamat	
Jalan	: Jalan Suari no. 1
Kelurahan	: Purwodinatan
Kecamatan	: Semarang Tengah
Kabupaten	: Semarang
Provinsi	: Jawa Tengah
Batas-batas	
Utara	: Bangunan gedung PT. Asuransi Jiwa Sraya
Timur	: Jalan Suari
Selatan	: Bangunan Gedung Bank Mandiri Jalan kepodang
Barat	: Bangunan rumah makan Ikan Bakar Cianjur
Koordinat	
Lintang	: 6°58'07.1"
Bujur	: 110°25'37.5"
Tinggi Dpa	: 3 MDPL
Fungsi	
Lama	: Tidak teridentifikasi
Baru	: Digunakan untuk kantor koperasi "Rukun Makmur Sejahtera"
Periode	: Kolonial
Data Sejarah	: Jalan suari dahulunya bernama <i>kerkstraat</i> merupakan jalan menuju gereja
Deskripsi Bangunan	: Bangunan 1 lantai dengan penutup atap genteng, terdapat 1 pintu utama dan 2 jendela gandeng. Terdapat bouvenlicht dan lubang angin dari bahan besi dan rooster. Pada sisi selatan terdapat pintu dengan ukuran lebih kecil dan lebih rendah dari pintu utama.

Arah hadap	: Timur
Kondisi	: Terawat
Kondisi Lingkungan	: Berada di lingkungan perkantoran
Sumber Pustaka	:
Status Pengelolaan	
Pemilik	: Tidak teridentifikasi
Pengelola	: Koperasi Rukun Makmur Sejahtera

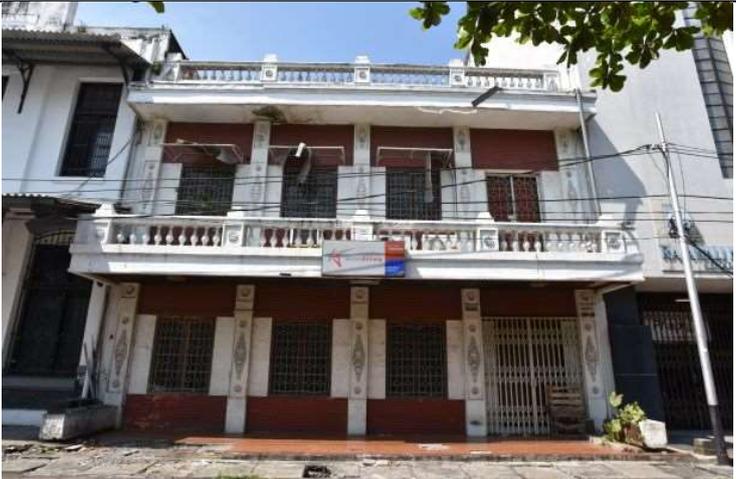
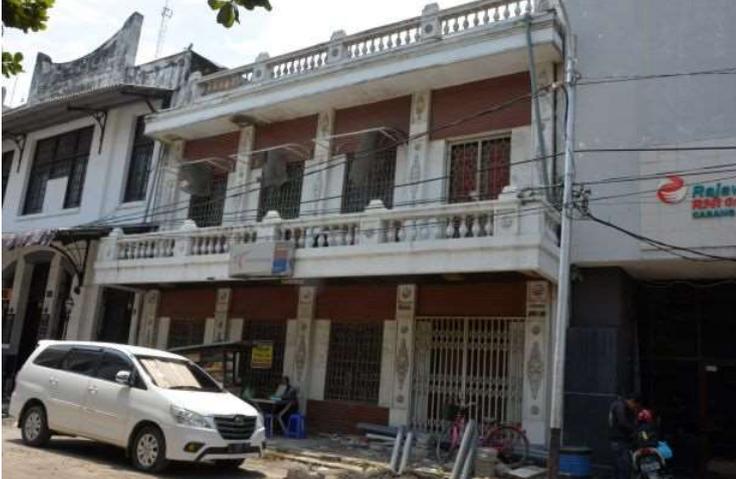
<p>Foto :</p>

DATABASE CAGAR BUDAYA TIDAK BERGERAK	
Nomor	: 38
No. Inventarisasi	: 11-74/Sem/TB/235
No. Inv. PUPR	: -
Nama Tinggalan	: TIDAK TERIDENTIFIKASI
Nama Sekarang	: Bangunan Gedung Bintang General Insurance
Alamat	
Jalan	: Jalan Kepodang
Kelurahan	: Purwodinatan
Kecamatan	: Semarang Tengah
Kabupaten	: Semarang
Provinsi	: Jawa Tengah
Batas-batas	
Utara	: Jalan Kepodang
Timur	: Bangunan "Hero Coffe" Semarang
Selatan	: Bangunan Gudang Kosong
Barat	: Bangunan Kantor Rajawali Nusindo
Koordinat	
Lintang	: 6°58'07.1"
Bujur	: 110°25'37.5"
Tinggi Dpa	: 3 MDPL
Fungsi	
Lama	: Tidak teridentifikasi
Baru	: Digunakan sebagai kantor asuransi
Periode	: Kolonial
Data Sejarah	: Peta <i>Aanwyzing PLAN VAN DE STAD SAMARANG</i> diketahui bahwa Jalan Kepodang dahulunya bernama <i>De hoogendorpStraat</i> . Area ini merupakan jalan utama menuju barak dan pintu gerbang menuju pelabuhan <i>zuyd</i> (saat ini merupakan lingkungan jalan <i>sendowo</i>), namun tidak diketahui bekas apakah bangunan ini.

Deskripsi Bangunan	: Bangunan 2 lantai, dilihat dari fasadnya lantai satu dengan lantai dua simetris. Terdapat 5 pilar pembagi. Akses masuk dilapisi pintu harmonika berbahan besi. Pada jendela terdapat tralis besi motif sederhana.
Arah hadap	: Utara
Kondisi	: Terawat
Kondisi Lingkungan	: Berada di lingkungan perkantoran
Sumber Pustaka	: Peta <i>Aanwyzing PLAN VAN DE STAD SAMARANG</i>
Status Pengelolaan

Pemilik	: Tidak teridentifikasi
Pengelola	: Koperasi Rukun Makmur Sejahtera
Status	: Tidak Teridentifikasi
SK Penetapan	: Belum Ditetapkan
Riwayat Penelitian	: Belum pernah dilakukan penelitian
Tahun Pemugaran	: -
Kriteria Cagar Budaya	
Usia	: Lebih dari 50 tahun
Masa Gaya	: Bangunan indis
Arti Khusus	: Salah satu bangunan yang menjadi bagian tak terpisahkan perjalanan sejarah Kawasan Kota Lama Semarang
Nilai Penguatan Kepribadian Bangsa	: Akulturasi teknologi dan budaya antara Barat dan Tradisional memberikan corak khusus pada rona arsitektur di Indonesia
Aksesibilitas	: Dapat dijangkau dengan jalan kaki serta dapat dilalui kendaraan roda 2 dan roda 4
Ancaman	
Proses Alam	: Rob dan bencana alam lainnya, proses pelapukan material penyusun bangunan
Aktivitas manusia	: Pengrusakan, vandalisme, penjarahan dan pembangunan yang tidak mengindahkan kaidah pelestarian
Rekomendasi	: Penetapan bangunan cagar budaya dan perawatan

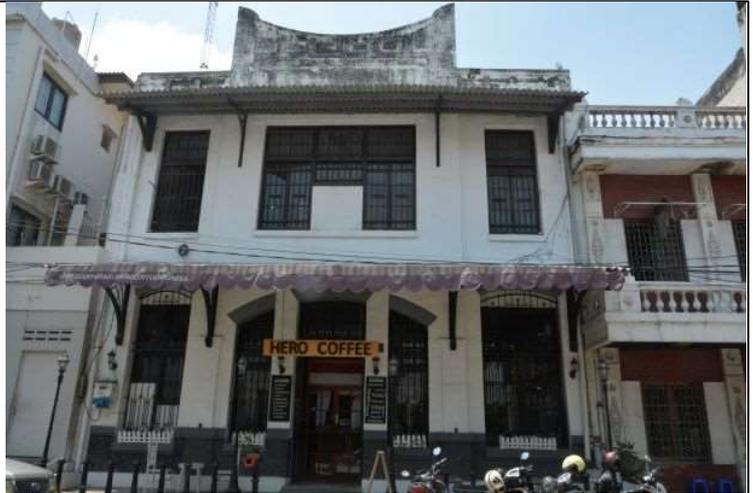
Tampak depan

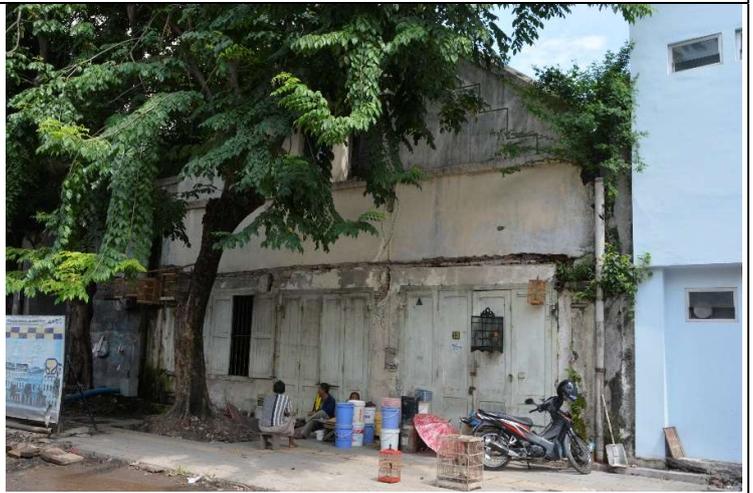
Tampak Belakang
