KEMENTERIAN PENDIDIKAN DAN KEBUDAYAAN
BALAI PELESTARIAN CAGAR BUDAYA
JAWA TENGAH

PEMUTAKHIRAN DATA CAGAR BUDAYA

KAWASAN KOTA LAMA SEMARANG
TAHAP IV
TAHUN 2019

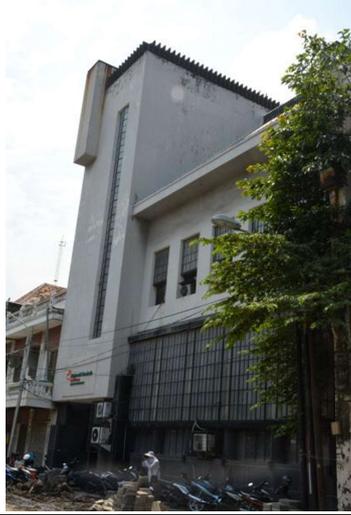
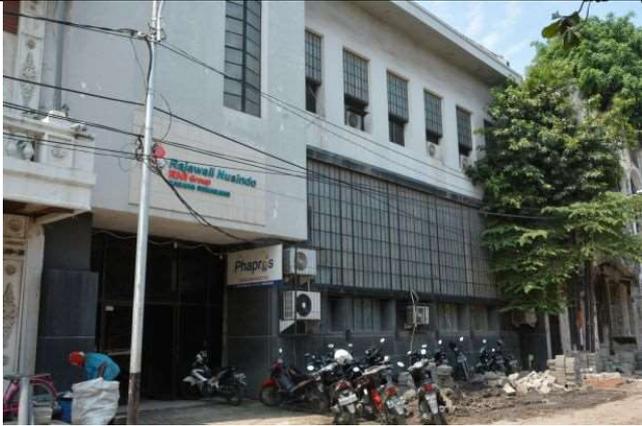
<p>Foto :</p>

DATABASE CAGAR BUDAYA TIDAK BERGERAK	
Nomor	: 40
No. Inventarisasi	: 11-74/Sem/TB/237
No. Inv. PUPR	: -
Nama Tinggalan	: TIDAK TERIDENTIFIKASI
Nama Sekarang	: Bangunan Gedung Kantor PT. Rajawali Nusindo Semarang
Alamat	
Jalan	: Jalan Kepodang
Kelurahan	: Purwodinatan
Kecamatan	: Semarang Tengah
Kabupaten	: Semarang
Provinsi	: Jawa Tengah
Batas-batas	
Utara	: Jalan Kepodang
Timur	: Bangunan gedung Bank Mega
Selatan	: Bangunan Rumah Tinggal Jalan Sendowo No.13
Barat	: Bangunan Gedung Asuransi Bintang General Insurance
Koordinat	
Lintang	: 6°58'09.9"S
Bujur	: 110°25'37.5"E
Tinggi Dpa	: 3 MDPL
Fungsi	
Lama	: Bekas Kantor Dagang milik Oei Tiong Ham
Baru	: Digunakan untuk rumah usaha rumah makan "Hero Coffe"
Periode	: Kolonial
Data Sejarah	: Kantor Dagang yang dirancang arsitek bernama Liem Bwan Tjie untuk menunjang pergerakan bisnis Oei Tiong Ham yang mempunyai julukan Raja Gula Asia pada abad 18-20. Gedung tersebut kini telah berubah nama. Perubahan itu terjadi saat pemerintah Indonesia melakukan nasionalisasi nama terhadap aset-aset Oei Tiong Ham Concern di nusantara. Gedung itu pun diambil pemerintah dengan membentuk PT. Perusahaan Perkembangan Ekonomi Indonesia Nasional Rajawali Nusantara (RNI), yang diberi wewenang untuk mengelola seluruh aset eks Oei Tiong Ham Concern. Sekarang perusahaan ini

bernama PT. Rajawali Nusindo dan berstatus sebagai Badan Usaha Milik Negara (BUMN).
Deskripsi Bangunan	: Gedung bertingkat dengan khas menara tinggi di bagian depannya dan melebar ke belakang
Arah hadap	: Utara
Kondisi	: Terawat
Kondisi Lingkungan	: Berada di lingkungan perkantoran
Sumber Pustaka	: https://radarsemarang.com/2017/06/11/kantor-dagang-jadi-kantor-pt-rajawali-nusindo/
Status Pengelolaan	
Pemilik	: Tidak teridentifikasi
Pengelola	: Koperasi Rukun Makmur Sejahtera
Status	: Tidak Teridentifikasi
SK Penetapan	: Belum Ditetapkan
Riwayat Penelitian	: Belum pernah dilakukan penelitian
Tahun Pemugaran	: -
Kriteria Cagar Budaya	
Usia	: Lebih dari 50 tahun
Masa Gaya	: Bangunan indis
Arti Khusus	: Salah satu bangunan yang menjadi bagian tak terpisahkan perjalanan sejarah Kawasan Kota Lama Semarang
Nilai Penguatan Kepribadian Bangsa	: Akulturasi teknologi dan budaya antara Barat dan Tradisional memberikan corak khusus pada rona arsitektur di Indonesia

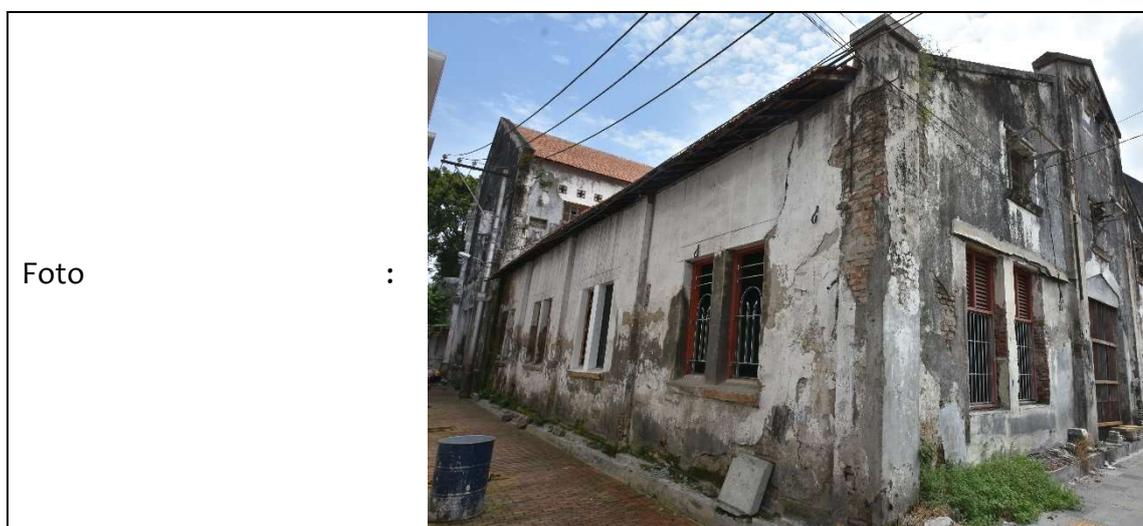
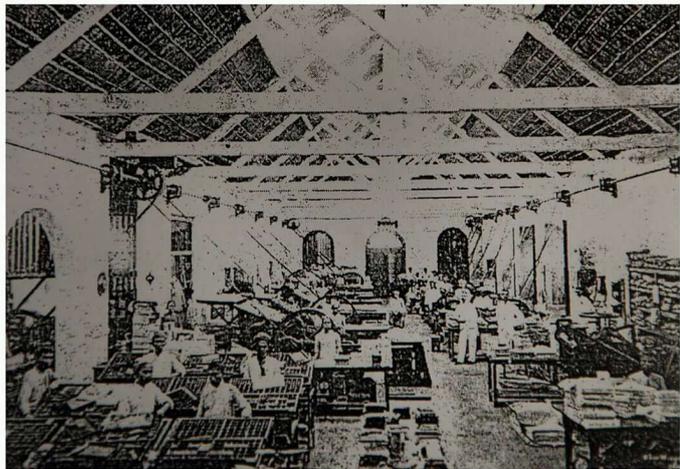
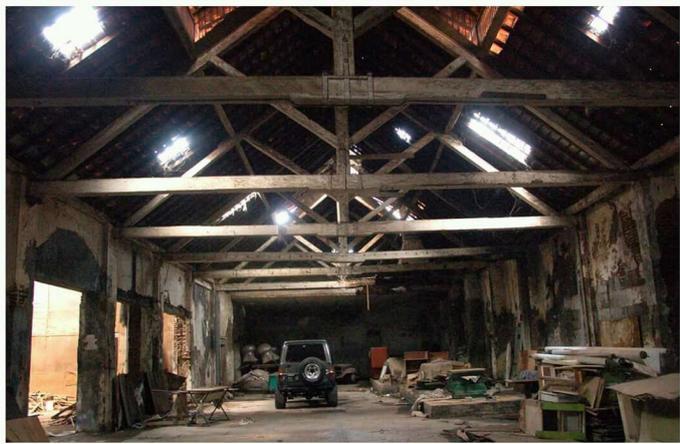
DATABASE CAGAR BUDAYA TIDAK BERGERAK	
Nomor	: 41
No. Inventarisasi	: 11-74/Sem/TB/238
No. Inv. PUPR	: -
Nama Tinggalan	: RUANG PRODUKSI VAN DORP
Nama Sekarang	: Bangunan Gudang
Alamat	
Jalan	: Jalan Sendowo
Kelurahan	: Purwodinatan
Kecamatan	: Semarang Tengah
Kabupaten	: Semarang
Provinsi	: Jawa Tengah
Batas-batas	
Utara	: Bangunan rumah tinggal kosong
Timur	: Bangunan Gudang
Selatan	: Jalan Sendowo
Barat	: Bangunan Monod Huis
Koordinat	
Lintang	: 6°58'11.05"S
Bujur	: 110°25'36.09"E
Tinggi Dpa	: 3 m dpl
Fungsi	
Lama	: Ruang Produksi Percetakan van Dorp
Baru	: Gudang kosong
Periode	: Kolonial
Data Sejarah	: Jalan Sendowo dahulunya bernama Zuider-wal-Straat. Bangunan ini diketahui sebagai ruang produksi percetakan Van Dorp berdasarkan Gevel bertuliskan "Pertjetakan".
Deskripsi Bangunan	: Bangunan 1 lantai tanpa sekat ruang di dalamnya. Identifikasi didasarkan pada kontruksi rangka atap kayu dan bentuk jendelanya.
Arah hadap	: Utara

Kondisi	: Rusak Berat
Kondisi Lingkungan	: Berada di lingkungan Gudang
Sumber Pustaka	: https://seputarfib.undip.ac.id
Status Pengelolaan	
Pemilik	: Tidak teridentifikasi
Pengelola	: Tidak Teridentifikasi
Status	: Tidak Teridentifikasi
SK Penetapan	: Belum Ditetapkan
Riwayat Penelitian	: Belum pernah dilakukan penelitian
Tahun Pemugaran	: -

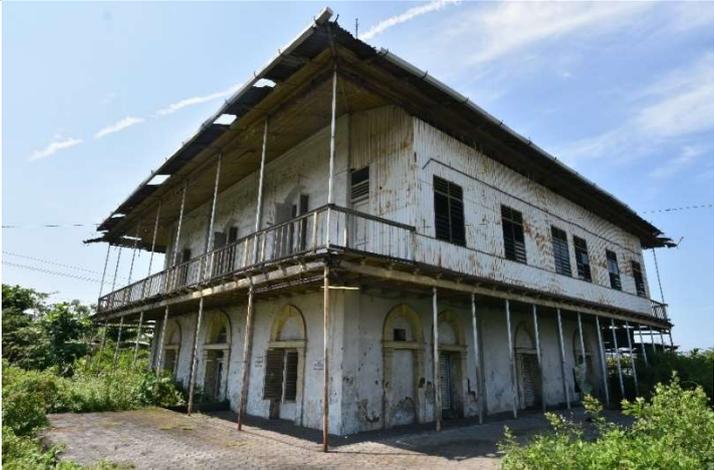
Usia	: Lebih dari 50 tahun
Masa Gaya	: Bangunan indis
Arti Khusus	: Salah satu bangunan yang menjadi bagian tak terpisahkan perjalanan sejarah Kawasan Kota Lama Semarang
Nilai Penguatan Kepribadian Bangsa	: Akulturasi teknologi dan budaya antara Barat dan Tradisional memberikan corak khusus pada rona arsitektur di Indonesia
Aksesibilitas	: Dapat dijangkau dengan menggunakan kendaraan roda 4, roda 2 maupun dengan jalan kaki
Ancaman	
Proses Alam	: Rob dan bencana alam lainnya, proses pelapukan material penyusun bangunan
Aktivitas manusia	: Perusakan, vandalisme, penjarahan dan pembangunan yang tidak mengindahkan kaidah pelestarian
Rekomendasi	: Penetapan bangunan cagar budaya dan perawatan
Pencatat Data	
Pencatat	: Tim Pemutakhiran Data Cagar Budaya Kawasan Kota Lama Semarang Tahap IV
Tanggal	: 18 Februari 2019
Pengentri Data	
Pengentri	: Tim Pemutakhiran Data Cagar Budaya Kawasan Kota Lama Semarang Tahap IV

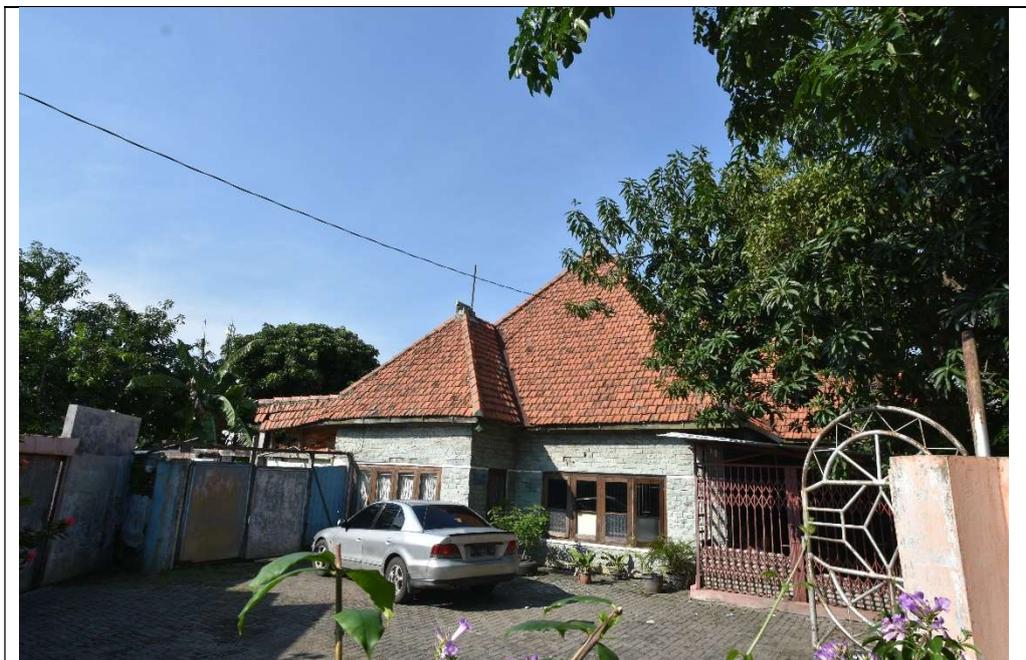
Jl. Pengapon No. 8 Semarang.

Terdapat sedikitnya 2 unit rumah dinas milik PT. Kereta Api (persero) yang terdapat di lingkungan Stasiun Tawang. Semua rumah dinas tersebut terletak di Jalan Pengapon dan semuanya memiliki gaya bangunan Indis dengan model atap limasan. Masing-masing rumah memiliki halaman yang cukup luas, terdiri dari bangunan induk dan fasilitas.

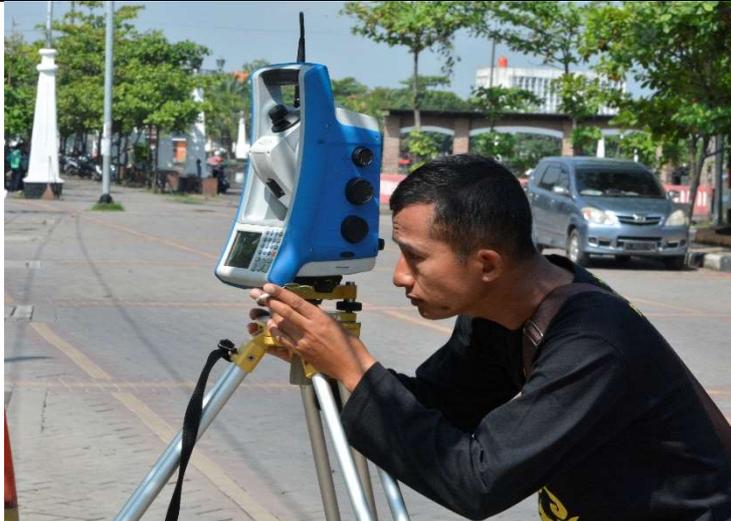
Pemetaan kawasan dengan menggunakan Spectra Robotic Total Station

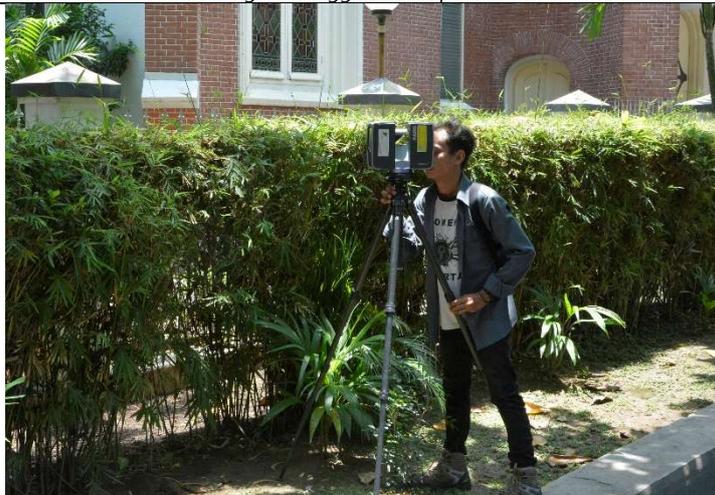
Pendokumentasian 3D lingkungan Gereja St. Yusuf Gedangah dengan Faro laser scanner
