**STUDI TEKNIS BANGUNAN KOLONIAL  
KUO MIN TANG  
DI KOTA PAREPARE**

**BALAI PELESTARIAN CAGAR BUDAYA  
PROVINSI SULAWESI SELATAN  
2022**

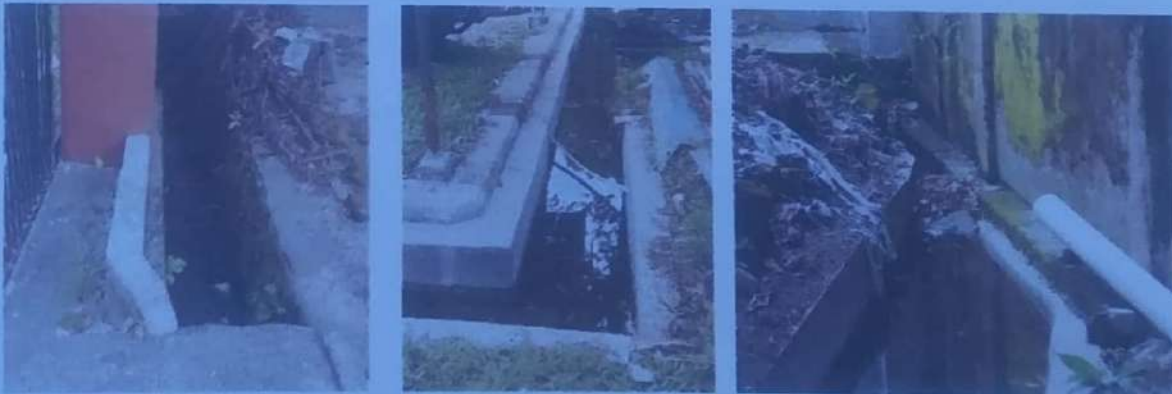
Topografi lahan sekitar area ini memperlihatkan kondisi bahwa halaman dalam kompleks bangunan lebih rendah dengan lingkungan luar. Terdapat drainase besar di sudut barat laut, yang sepertinya merupakan drainase lama untuk mengalirkan air dari kompleks bangunan ini. Namun drainase dimaksud kondisi sekarang telah tertutup sebagian besar karena bagian ujung mengalami penyempitan. Hal tersebut diakibatkan pembuatan bangunan di atasnya yang langsung menutup dan mempersempit drainase.

a. Drainase depan gerbang, b. Drainase 2021 c. Ujung  
drainase yang menyempit dan tertutup sebagian

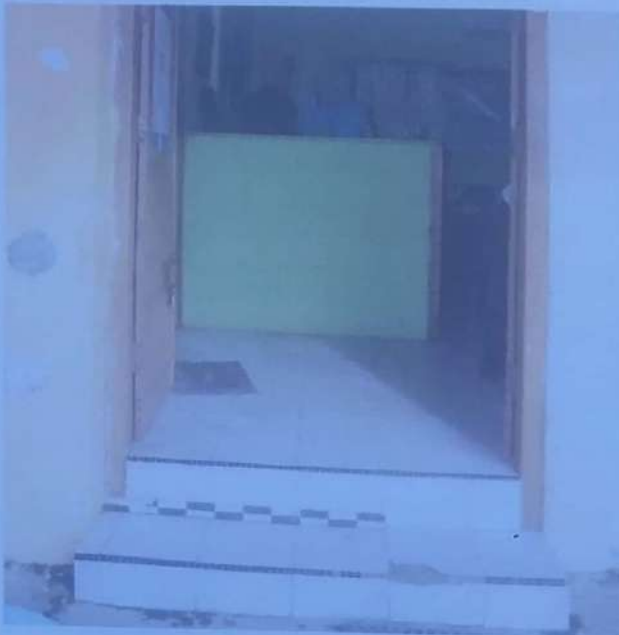
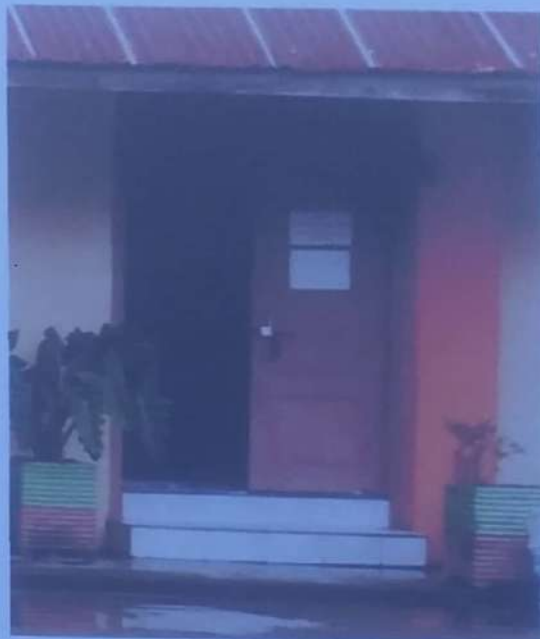
Berdasarkan keterangan dari beberapa staf Dikbud Parepare bahwa musim hujan tahun 2021 lalu, air sempat menggenangi ruangan bagian keuangan yang terletak di bangunan no 4. Kondisi tersebut menjadi penyebab

beberapa ruangan di bangunan no 4 ini dinaikkan level lantainya. Termasuk ruangan Bidang Kebudayaan yang telah menambah ketinggian level lantai sekitar 40cm.

Penambahan kenaikan level lantai bangunan no 4 dan no 2

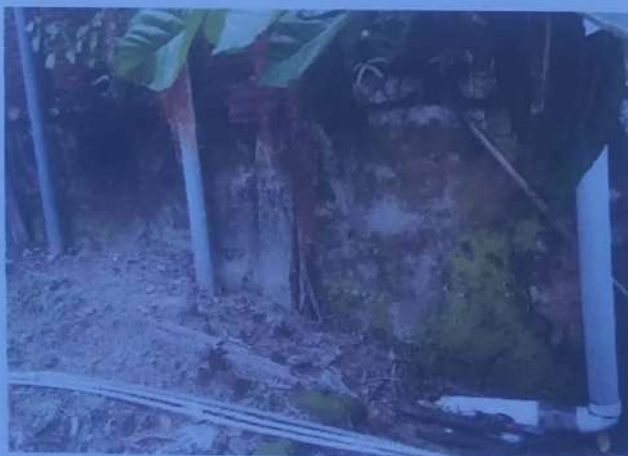
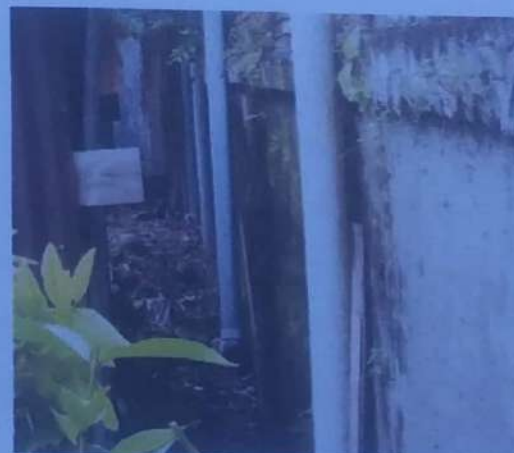
Permasalahan lain terkait dengan genangan air yang berlebihan dalam area perkantoran ini adalah buangan limbah dari bangunan sekitar. Khususnya beberapa bangunan di bagian belakang (sisi utara) dengan pipa ukuran 3 inch, membuang air limbah dan air dari atap ke halaman belakang. Kondisi ini akan makin menambah volume air ke area perkantoran ini.

Jejeran pipa-pipa buangan limbah maupun dari atap bangunan lain di area belakang

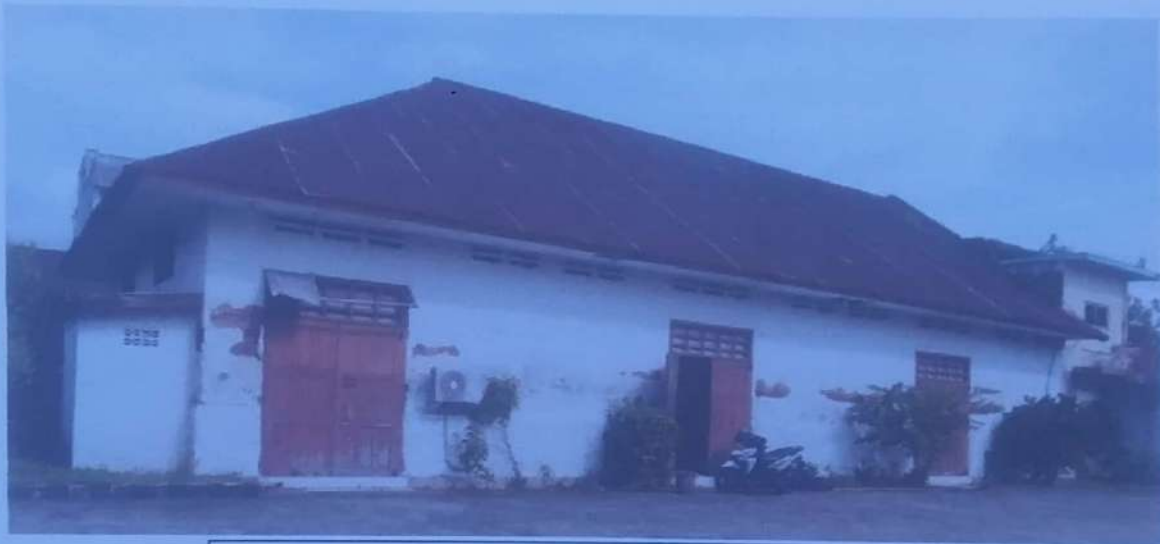
Bangunan no 1 ini berupa ruang besar yang dimanfaatkan sebagai ruang pertemuan atau aula, berukuran denah 25,2 m x 14,9 m. Bagian depan atau muka bangunan di sisi selatan berlantai dua, dengan bagian bawah merupakan pintu utama menuju ruang aula. Terdapat tujuh pintu di bangunan ini, satu di sisi selatan sebagai pintu utama, tiga pintu di sisi barat dan tiga pintu di sisi timur dan masing-masing dua daun pintu berbahan kayu. Di atas ke tujuh pintu tersebut, masing-masing terdapat lubang sirkulasi udara atau ventilasi yang juga berbahan kayu. Dan sepanjang dinding barat dan timur, di atas ventilasi bahan kayu tersebut, terdapat lubang angin lainnya sebanyak sembilan bagian tiap dinding, bersusun dua berjejer dua atau tiga.

Tampak sisi barat bangunan utama (aula)  
Bekas Sekolah Tionghoa

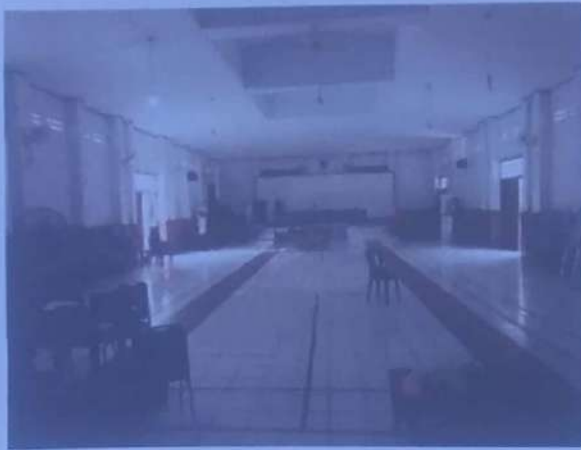
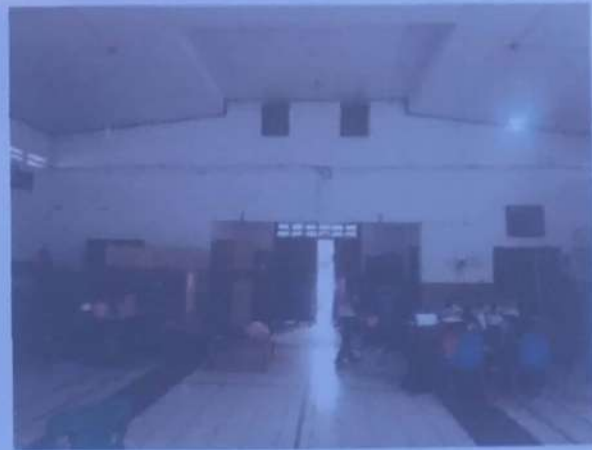
Tampak sisi dalam bangunan utama (aula)  
Bekas Sekolah Tionghoa

Lantai ruangan aula menggunakan keramik putih ukuran 30x30 cm dengan panggung di sisi utara. Pada sudut barat laut terdapat ruang WC/toilet, yang sepertinya buatan baru dan bukan bagian dari bangunan aula ini. Dinding utara hanya ada lubang sirkulasi udara atau ventilasi di bagian atas berupa susunan jelusi kayu dua buah.

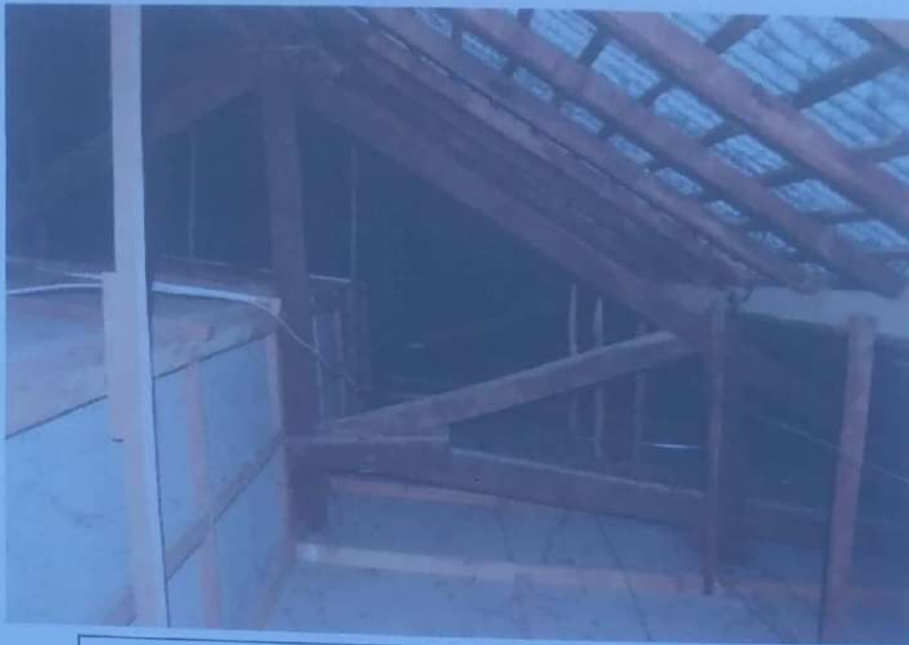
Pada bagian atap sisi depan yang berlantai dua, atap menggunakan cor beton yang kemudian disambung dengan atap bahan seng di sisi belakang atau utara. Atap bahan seng sebagian telah mengalami kebocoran sehingga menyebabkan kerusakan pelapukan pada bagian dalam rangka atap yang masih menggunakan bahan kayu. Pada bagian rangka atap, memperlihatkan konstruksi rangka kuda-kuda yang kokoh dengan jumlah rangka kuda-kuda sebanyak 5 bagian di bagian tengah karena ujung utara dan ujung selatan atap tanpa rangka kuda-kuda. Tiap rangka kuda-kuda terdiri dari dua balok kaki kuda-kuda dengan tiang kuda-kuda di bagian tengah. Tiap kaki kuda-kuda terdapat balok gapit dan balok gapit bawah dan masing-masing juga terdapat dua balok sokong vertikal dan dua balok sokong diagonal. Juga terdapat dua balok sokong kiri kanan pada tiang kuda-kuda untuk menopang gording bubungan. Adapun gording 12x8cm yang teridentifikasi sebanyak 7 lapis, termasuk gording di bubungan. Sedangkan balok kaso yang berukuran 6x5cm terhitung 8 baris antar rangka kuda-kuda.

Rangka kuda-kuda bangunan utama (aula)  
Bekas Sekolah Tionghoa

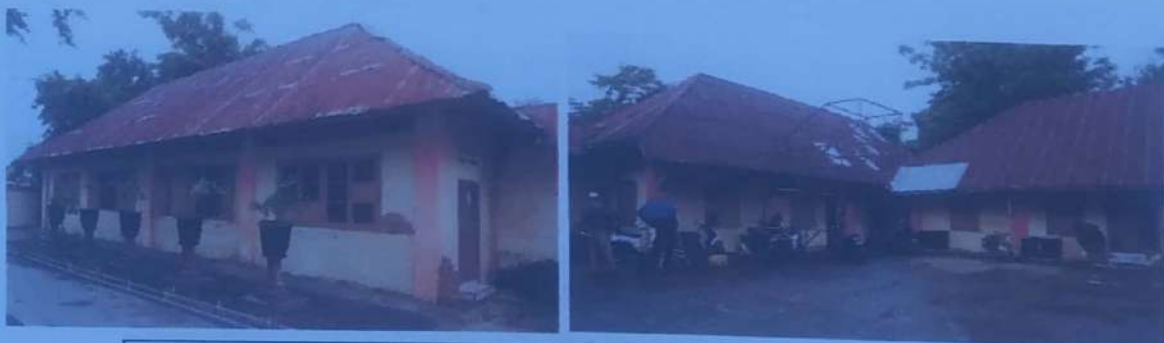
Terletak di sisi barat bangunan no 1 dan secara fisik terlihat berbentuk L terbalik. Namun setelah diperiksa secara teliti, terdapat dua bangunan terpisah yang berbeda orientasi. Sehingga dengan demikian, bangunan dengan orientasi timur – barat (bangunan 2.1), terpisah dengan bangunan orientasi utara – selatan (bangunan 2.2).

Bangunan no 2.1 tampak sisi selatan-utara dan bangunan 2.2 sisi timur

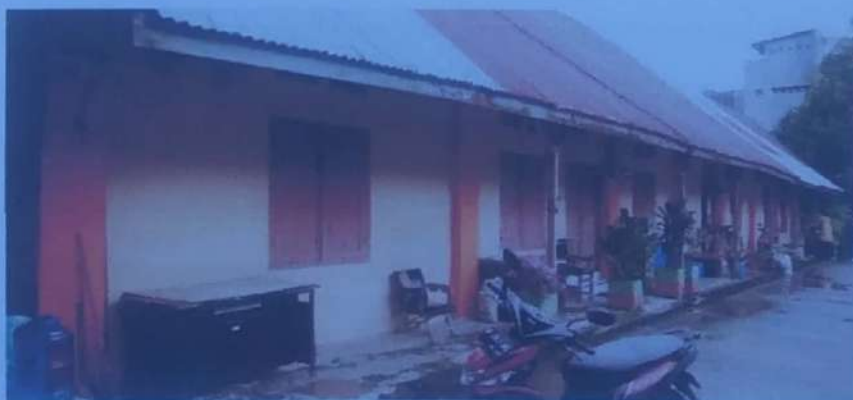
Adapun bangunan selanjutnya yang berorientasi utara – selatan (2.2) berbentuk persegi panjang. Antara bangunan 2.1 dan 2.2 ini disambung dengan dinding tembok namun konstruksi atap yang berbeda dan terpisah meski ujung atap saling menyentuh. Bangunan orientasi utara selatan ini terdiri dari lima bagian ruang terpisah dengan tembok bata sebagai partisinya. Sedangkan pintu-pintu masuk ke ruangan terletak di dinding timur semuanya dengan masing-masing jendela terletak di sisi pintu dan pada dinding belakang. Dengan demikian, tiap ruangan dilengkapi dengan satu pintu dan dua jendela depan belakang. Pada ruangan ketiga atau tengah, terdapat ruangan tambahan di sisi belakang berupa ruang kamar mandi. Semua jendela dan pintu ruangan menggunakan bahan kayu, dengan kondisi semua mengalami pelapukan dan bahkan beberapa pintu hanya seadanya sebagai pintu darurat.

Bangunan no 2.2 tampak sisi timur

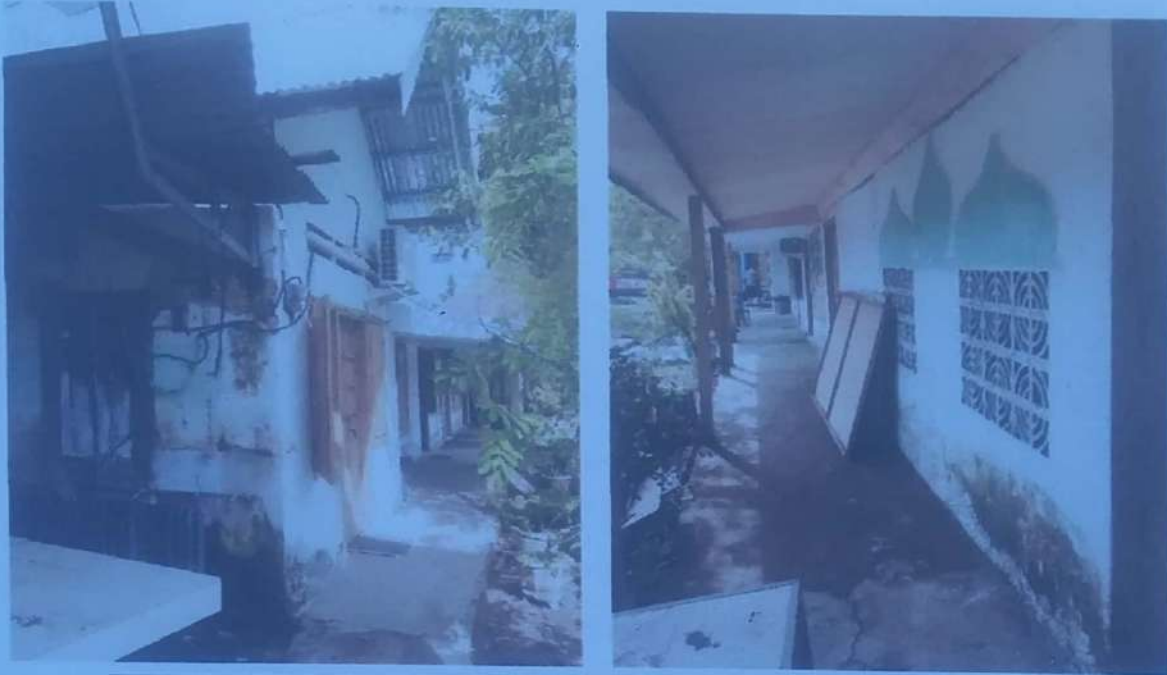
Untuk bangunan ketiga ini, telah banyak mengalami perubahan baik penambahan maupun pengurangan bagian bangunan. Bangunan ketiga ini terletak di sisi utara kompleks perkantoran dinas dikbud orientasi timur barat. Sisi barat bangunan telah dipotong dihilangkan untuk pembangunan tempat ibadah musala. Bukti sambungan bangunan masih dapat ditemukan, baik pada dinding yang tersisa berupa pilar-pilar dengan bata terekspos maupun pada susunan batu bata fondasi di sisi belakang musala.

Sisi barat daya & sisi tenggara bangunan no 3

Bangunan 3 dipergunakan oleh bidang pengawasan dengan kondisi bangunan yang telah rusak parah baik secara struktural maupun arsitekturalnya, termasuk bahan kayu pada elemen bangunan yang melekat. Hanya bagian atap yang telah mengalami perbaikan, dengan mengganti atap seng lama dengan atap seng spandek.

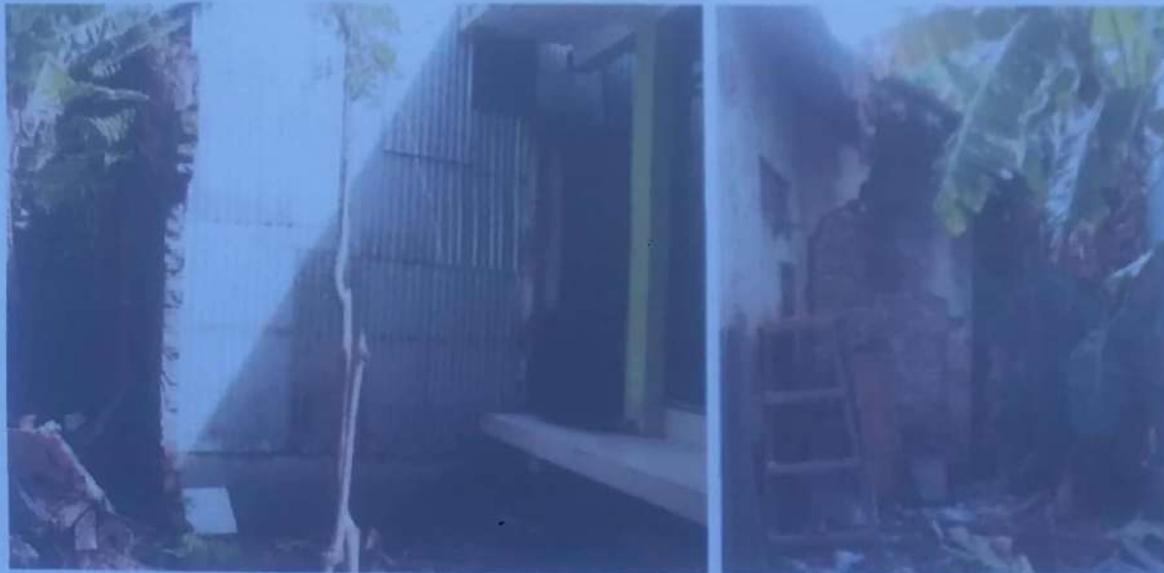
Secara struktur, tampak ada bangunan tambahan di sisi timur karena konstruksi atap yang berbeda dan pembagian ruangan di dalamnya juga berbeda.

Sisi belakang Barat Laut & Timur Laut bangunan no 3

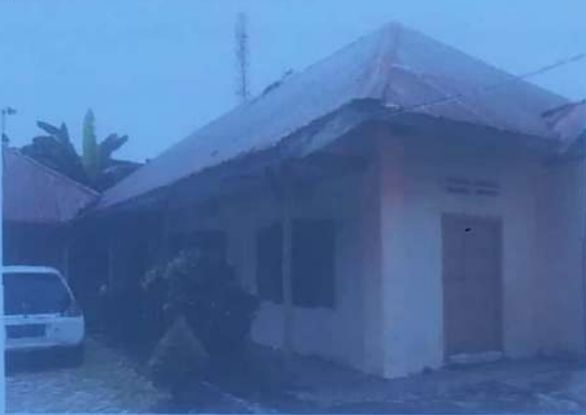
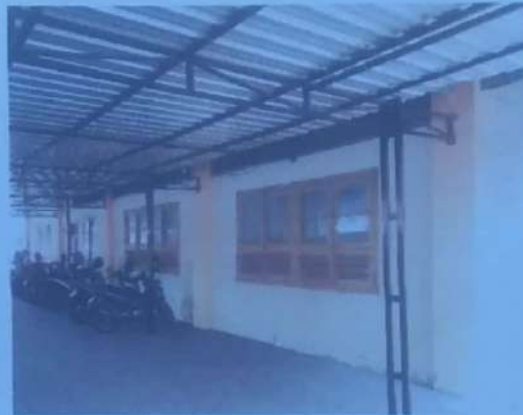
jendela sisi depan, sama saja dengan penempatan jendela pada bangunan no. 2. Yang berbeda adalah model jendela yang dipakai yakni bangunan no 4 memakai daun jendela bahan kaca dengan bagian bawah merupakan jelusi. Model jendela ini terlihat pada jendela no 3 dan 4 sisi timur. Sedangkan model jendela di bangunan no 2, merupakan perpaduan antara bahan kayu dan kaca. Kemungkinan besar bahwa model jendela awal saat pembuatan, mempunyai model yang sama namun pada saat perbaikan telah mengalami perubahan jenis bahan.

Bangunan no 4.1 sisi barat laut dan sisi selatan

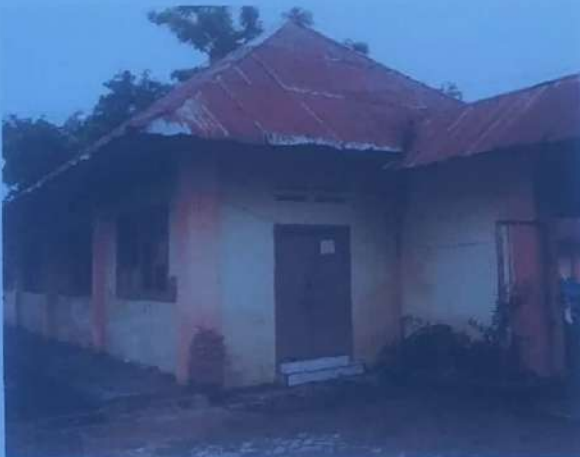
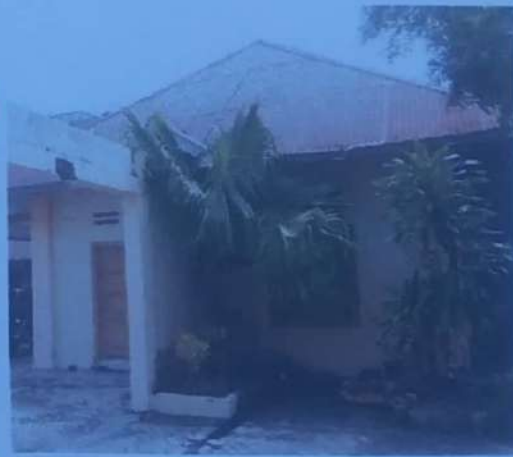
Perbedaan lainnya adalah elemen bangunan pada dinding sisi barat yaitu posisi jendela dan pintu bangunan 4.1, yang berbeda keletakannya dengan posisi jendela dan pintu bangunan 2.1.

Bangunan no 2.1 dan bangunan no. 4.1

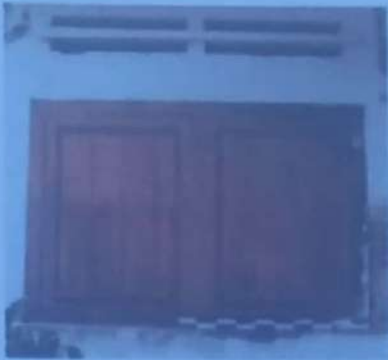
| NO | KOMPONEN BANGUNAN | UKURAN (cm) | FOTO | KETERANGAN |
|---|---|---|---|---|
| 1 | Jendela 1 | | | |
| | Kusen Jendela | 180 x 117 x 12 | | |
| | Daun Jendela | 78 x 102 x 2,5 | | |

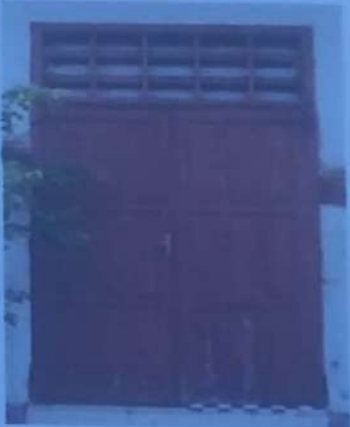
| NO | KOMPONEN BANGUNAN | UKURAN (cm) | FOTO | KETERANGAN |
|---|---|---|---|---|
| 3 | Pintu 1 | | | |
| | Kusen Pintu | 220 x 292 x 13 | | |
| | Daun Pintu | 203 x 50 x 13 | | |

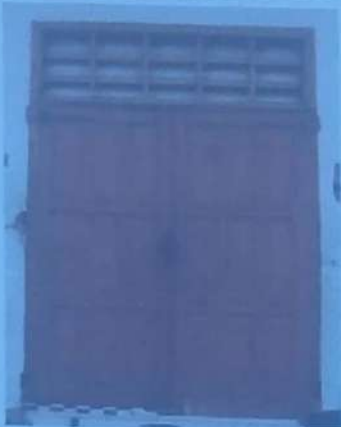
| NO | KOMPONEN BANGUNAN | UKURAN<br>(cm) | FOTO | KETERANGAN |
|---|---|---|---|---|
| 4 | Pintu 2<br>Kusen Pintu<br>Daun Pintu<br>Ventilasi Pintu | 220 x 292 x 13<br>203 x 50 x 13<br>203 x 225 x 3 | | |

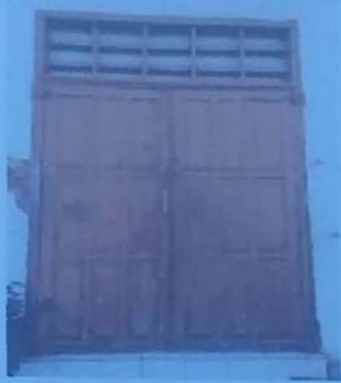
| NO | KOMPONEN BANGUNAN | UKURAN<br>(cm) | FOTO | KETERANGAN |
|---|---|---|---|---|
| 5 | Pintu 3<br>Kusen Pintu<br>Daun Pintu<br>Ventilasi | 220 x 292 x 13<br>203 x 50 x 13<br>203 x 225 x 3 | | |

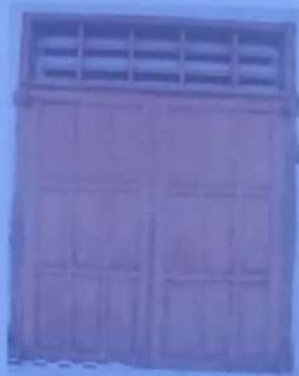
| NO | KOMPONEN BANGUNAN | UKURAN<br>(cm) | FOTO | KETERANGAN |
|---|---|---|---|---|
| 9 | Pintu 4<br>Kusen Pintu<br>Daun Pintu<br>Ventilasi Pintu | 220 x 292 x 13<br>203 x 50 x 13<br>203 x 225 x 3 | | |

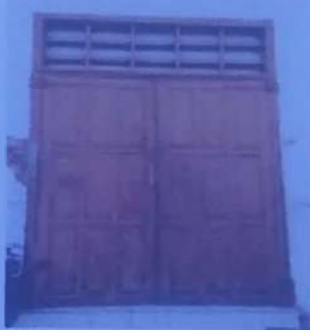
| NO | KOMPONEN BANGUNAN | UKURAN<br>(cm) | FOTO | KETERANGAN |
|---|---|---|---|---|
| 11 | Pintu 6<br>Kusen Pintu<br>Daun Pintu<br>Ventilasi | 220 x 292 x 13<br>203 x 50 x 13<br>203 x 225 x 3 | | |

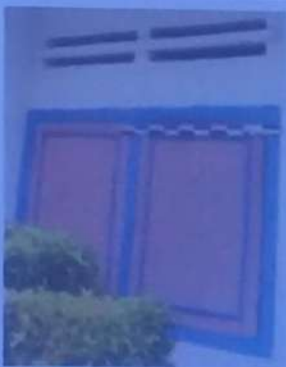
| NO | KOMPONEN BANGUNAN | UKURAN<br>(cm) | FOTO | KETERANGAN |
|---|---|---|---|---|
| 12 | Bangunan 1<br>Sisi Selatan (Depan)<br><br>Jendela 5<br>Kusen Jendela<br>Daun Jendela<br>Ventilasi Jendela | <br><br><br>180 x 117 x 12<br>78 x 102 x 2,5<br>160 x 20 x 19 | | |

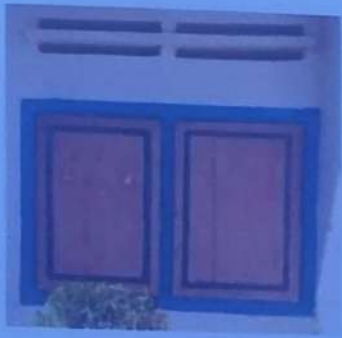
| NO | KOMPONEN BANGUNAN | UKURAN (cm) | FOTO | KETERANGAN |
|---|---|---|---|---|
| 17 | Jendela 10<br>Kusen Jendela<br>Daun Jendela<br>Ventilasi Jendela | 180 x 117 x 12<br>78 x 102 x 2,5<br>160 x 20 x 19 | | |

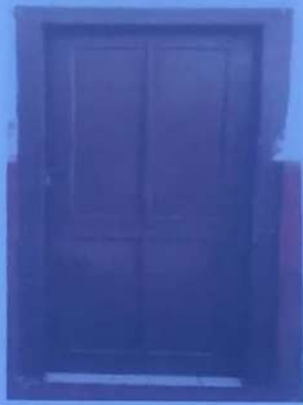
| NO | KOMPONEN BANGUNAN | UKURAN<br>(cm) | FOTO | KETERANGAN |
|---|---|---|---|---|
| 23 | Bagian dalam Aula<br>Pintu 9<br>Kusen Pintu<br>Daun Pintu | 89 x 202 x 12.5<br>73 x 194 x 3 | | Ruangan 1 |

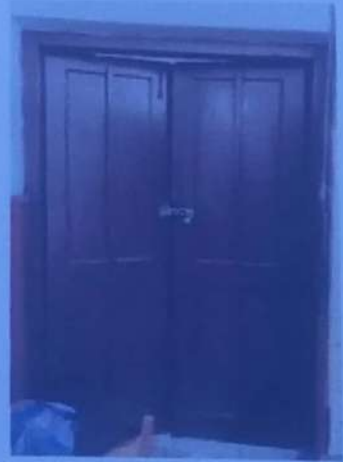
| NO | KOMPONEN BANGUNAN | UKURAN<br>(cm) | FOTO | KETERANGAN |
|---|---|---|---|---|
| 24 | Pintu 10<br>Kusen Pintu<br>Daun Pintu | 136 x 200 x 12.5<br>123 x 193 x 3 | | Ruangan 1 |

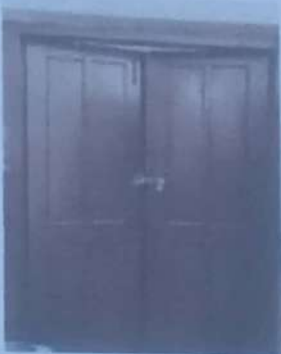
| NO | KOMPONEN BANGUNAN | UKURAN<br>(cm) | FOTO | KETERANGAN |
|---|---|---|---|---|
| 25 | Pintu 11<br>Kusen Pintu<br>Daun Pintu | 135 x 200 x 12<br>120 x 190 x 3 | | Ruangan 2 |

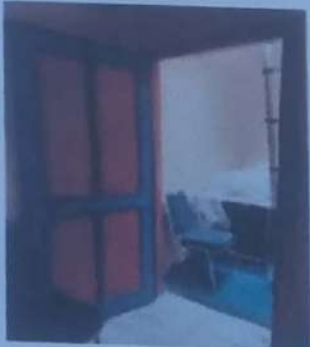
| NO | KOMPONEN BANGUNAN | UKURAN<br>(cm) | FOTO | KETERANGAN |
|---|---|---|---|---|
| 28 | Pintu 14<br>Kusen Pintu<br>Daun Pintu | 99 x 199 x 13<br>82 x 157 x 2,5 | | Lantai 2 Ruangan 2 |

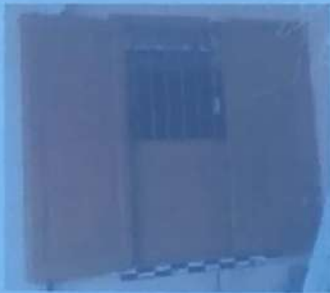
| NO | KOMPONEN BANGUNAN | UKURAN<br>(cm) | FOTO | KETERANGAN |
|---|---|---|---|---|
| 7 | <p>Bangunan 2.1 Sisi Utara</p> <p>Jendela 5</p> <p>Kusen Jendela</p> <p>Daun Jendela</p> | <p>135 x 144 x 13</p> <p>122 x 132 x 3</p> | | |

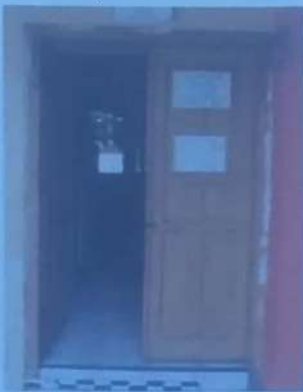
| NO | KOMPONEN BANGUNAN | UKURAN<br>(cm) | FOTO | KETERANGAN |
|---|---|---|---|---|
| 8 | <p>Pintu 1</p> <p>Kusen Pintu</p> <p>Daun Pintu</p> | <p>136 x 208 x 12</p> <p>120 x 187 x 3</p> | | |

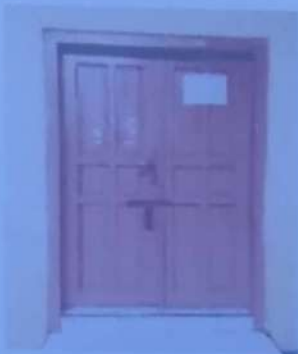
| NO | KOMPONEN BANGUNAN | UKURAN<br>(cm) | FOTO | KETERANGAN |
|---|---|---|---|---|
| 12 | Pintu 2<br>Kusen Pintu<br>Daun Pintu | 136 x 208 x 12<br>120 x 187 x 3 | | |

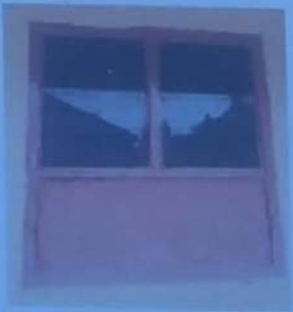
| NO | KOMPONEN BANGUNAN | UKURAN<br>(cm) | FOTO | KETERANGAN |
|---|---|---|---|---|
| 4 | Jendela 4<br>Kusen Jendela<br>Daun Jendela | 135 x 144 x 13<br>122 x 132 x 3 | | |

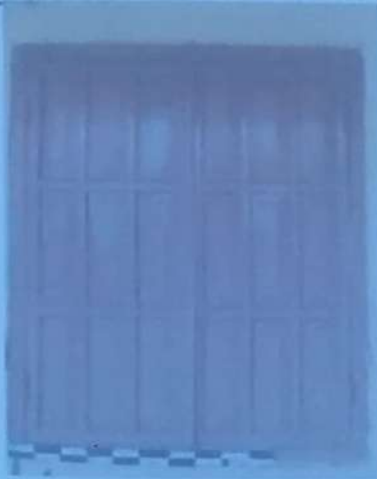
| NO | KOMPONEN BANGUNAN | UKURAN<br>(cm) | FOTO | KETERANGAN |
|---|---|---|---|---|
| 5 | Jendela 5 | | | |

| NO | KOMPONEN BANGUNAN | UKURAN<br>(cm) | FOTO | KETERANGAN |
|---|---|---|---|---|
| | Kusen Jendela<br>Daun Jendela | 135 x 144 x 13<br>122 x 132 x 3 | | |

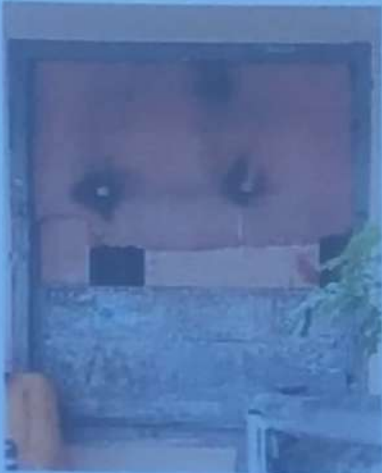
| NO | KOMPONEN BANGUNAN | UKURAN<br>(cm) | FOTO | KETERANGAN |
|---|---|---|---|---|
| 6 | Jendela 6<br>Kusen Jendela<br>Daun Jendela | 135 x 144 x 13 | | |

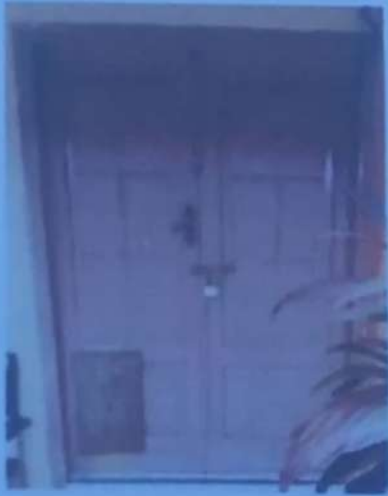
| NO | KOMPONEN BANGUNAN | UKURAN<br>(cm) | FOTO | KETERANGAN |
|---|---|---|---|---|
| 7 | Pintu 1<br>Kusen Pintu 1<br>Daun Pintu<br>Ventilasi Pintu | 154 x 206 x 13<br>140 x 185 x 3<br>Tidak ada | | |

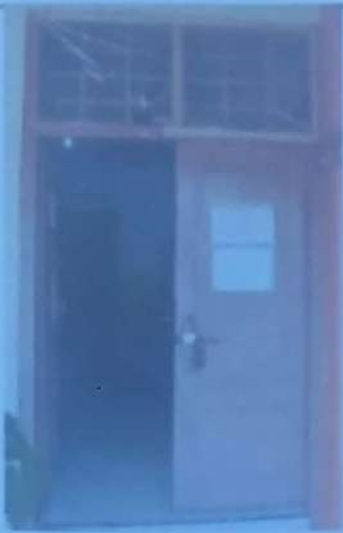
| NO | KOMPONEN BANGUNAN | UKURAN<br>(cm) | FOTO | KETERANGAN |
|---|---|---|---|---|
| 8 | Pintu 2 | | | |

| NO | KOMPONEN BANGUNAN | UKURAN<br>(cm) | FOTO | KETERANGAN |
|---|---|---|---|---|
| | Kusen Pintu 2<br>Daun Pintu<br>Ventilasi Pintu | 148 x 267 x 13<br>142 x 1805 x 3<br>140 x 50 x 13 | | |

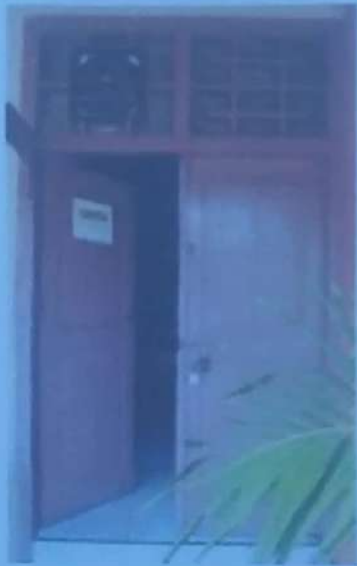
| NO | KOMPONEN BANGUNAN | UKURAN<br>(cm) | FOTO | KETERANGAN |
|---|---|---|---|---|
| 9 | Pintu 3<br>Kusen Pintu 2<br>Daun Pintu<br>Ventilasi Pintu | 148 x 267 x 13<br>142 x 1805 x 3<br>140 x 50 x 13 | | |

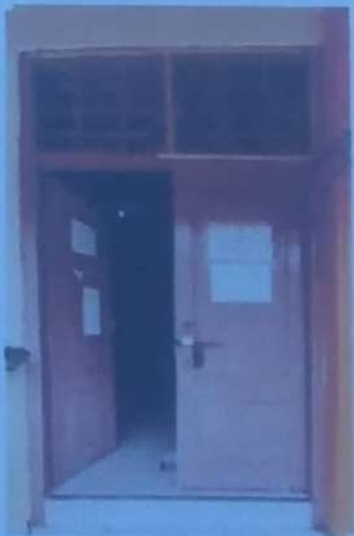
| NO | KOMPONEN BANGUNAN | UKURAN<br>(cm) | FOTO | KETERANGAN |
|---|---|---|---|---|
| 10 | Pintu 4<br>Kusen Pintu 2<br>Daun Pintu<br>Ventilasi Pintu | 148 x 267 x 13<br>142 x 1805 x 3<br>140 x 50 x 13 | | |

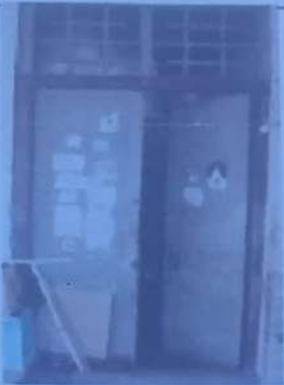
| NO | KOMPONEN BANGUNAN | UKURAN<br>(cm) | FOTO | KETERANGAN |
|---|---|---|---|---|
| 11 | Pintu 5 | | | |

| NO | KOMPONEN BANGUNAN | UKURAN<br>(cm) | FOTO | KETERANGAN |
|---|---|---|---|---|
| | Kusen Pintu 2<br>Daun Pintu<br>Ventilasi Pintu | 148 x 267 x 13<br>142 x 1805 x 3<br>140 x 50 x 13 | | |

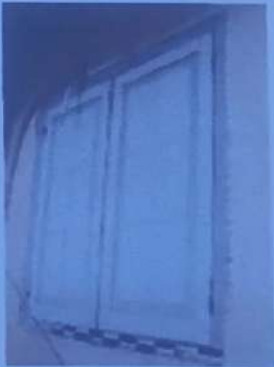
| NO | KOMPONEN BANGUNAN | UKURAN<br>(cm) | FOTO | KETERANGAN |
|---|---|---|---|---|
| 13 | Jendela 2<br>Kusen Jendela<br>Daun Jendela | 135 x 144 x 13<br>122 x 132 x 3 | | |

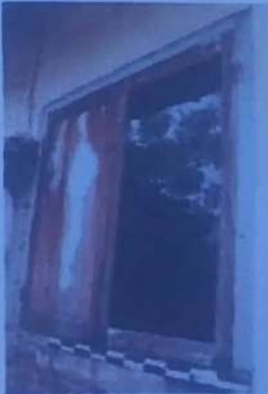
| NO | KOMPONEN BANGUNAN | UKURAN<br>(cm) | FOTO | KETERANGAN |
|---|---|---|---|---|
| 14 | Jendela 3<br>Kusen Jendela<br>Daun Jendela | 135 x 144 x 13<br>122 x 132 x 3 | | |

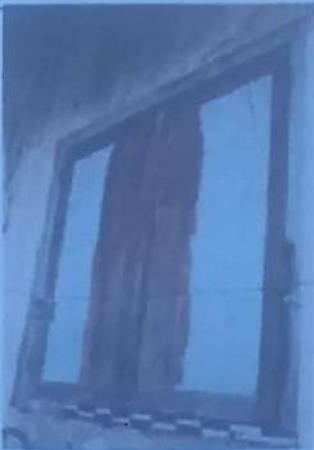
| NO | KOMPONEN BANGUNAN | UKURAN<br>(cm) | FOTO | KETERANGAN |
|---|---|---|---|---|
| 15 | Jendela 4 | | | |

| NO | KOMPONEN BANGUNAN | UKURAN<br>(cm) | FOTO | KETERANGAN |
|---|---|---|---|---|
| | Kusen Jendela<br>Daun Jendela | 135 x 144 x 13<br>122 x 132 x 3 | | |

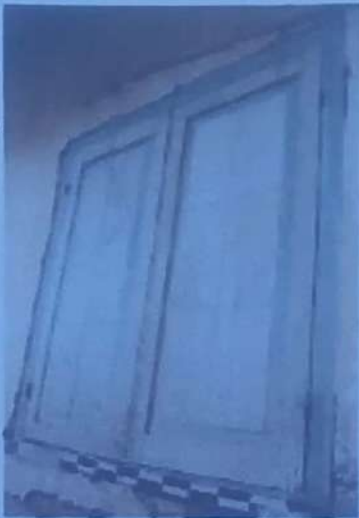
| NO | KOMPONEN BANGUNAN | UKURAN<br>(cm) | FOTO | KETERANGAN |
|---|---|---|---|---|
| 16 | Jendela 5<br>Kusen Jendela<br>Daun Jendela | 135 x 144 x 13<br>122 x 132 x 3 | | |

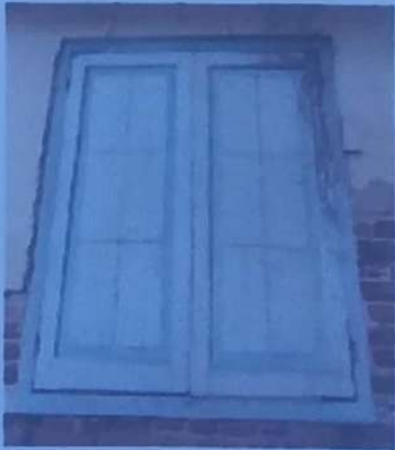
| NO | KOMPONEN BANGUNAN | UKURAN<br>(cm) | FOTO | KETERANGAN |
|---|---|---|---|---|
| 17 | Jendela 6<br>Kusen Jendela<br>Daun Jendela | 135 x 144 x 13<br>122 x 132 x 3 | | |

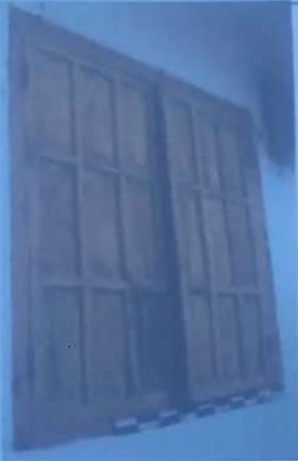
| NO | KOMPONEN BANGUNAN | UKURAN<br>(cm) | FOTO | KETERANGAN |
|---|---|---|---|---|
| 18 | Jendela 7 | | | |

| NO | KOMPONEN BANGUNAN | UKURAN<br>(cm) | FOTO | KETERANGAN |
|---|---|---|---|---|
| | Kusen Jendela<br>Daun Jendela | 135 x 144 x 13<br>122 x 132 x 3 | | |

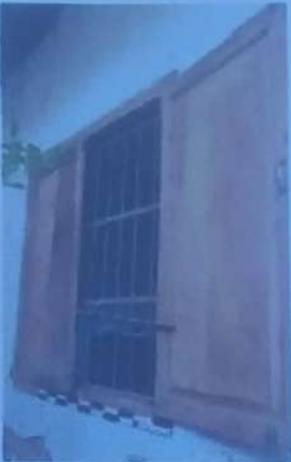
| NO | KOMPONEN BANGUNAN | UKURAN<br>(cm) | FOTO | KETERANGAN |
|---|---|---|---|---|
| 19 | Jendela 8<br>Kusen Jendela<br>Daun Jendela | 135 x 144 x 13<br>122 x 132 x 3 | | |

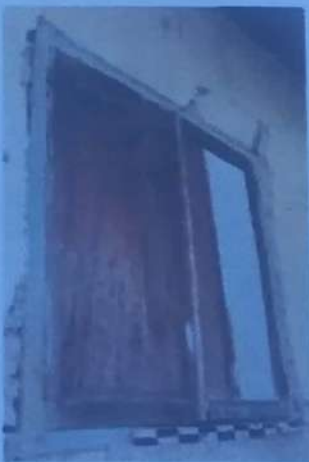
| NO | KOMPONEN BANGUNAN | UKURAN<br>(cm) | FOTO | KETERANGAN |
|---|---|---|---|---|
| 20 | Jendela 9<br>Kusen Jendela<br>Daun Jendela | 135 x 144 x 13<br>122 x 132 x 3 | | |

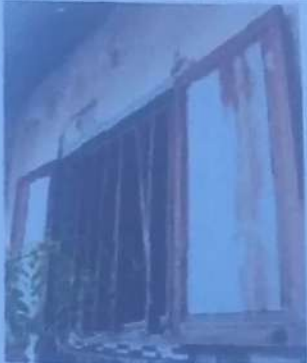
| NO | KOMPONEN BANGUNAN | UKURAN<br>(cm) | FOTO | KETERANGAN |
|---|---|---|---|---|
| 21 | Jendela 10 | | | |

| NO | KOMPONEN BANGUNAN | UKURAN<br>(cm) | FOTO | KETERANGAN |
|---|---|---|---|---|
| | Kusen Jendela<br>Daun Jendela | 135 x 144 x 13<br>122 x 132 x 3 | | |

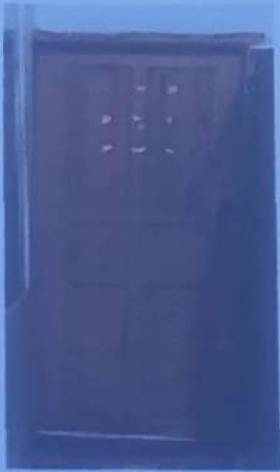
| NO | KOMPONEN BANGUNAN | UKURAN<br>(cm) | FOTO | KETERANGAN |
|---|---|---|---|---|
| 22 | Pintu Toilet<br>Kusen Pintu<br>Daun Pintu | 182 x 70 x 13<br>82x 61 x 3 | | Tambahan/Baru |

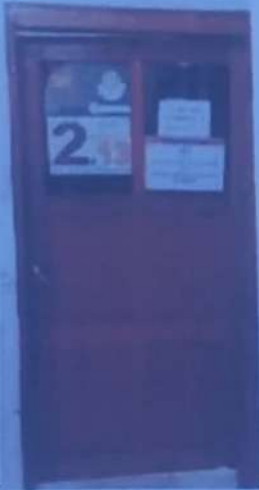
| NO | KOMPONEN BANGUNAN | UKURAN<br>(cm) | FOTO | KETERANGAN |
|---|---|---|---|---|
| 23 | Pintu Penghubung<br>Ruangan<br>Kusen Pintu<br>Daun Pintu | 99 x 190 x 12.5<br>93 x 184 x 3 | | |

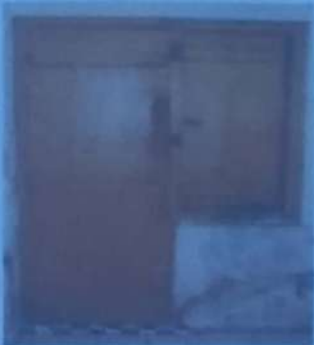
| NO | KOMPONEN BANGUNAN | UKURAN (cm) | FOTO | KETERANGAN |
|---|---|---|---|---|
| 5 | Pintu+Jendela (Gandeng)<br>Kusen Pintu<br>Daun Pintu<br>Kusen Jendela<br>Daun Jendela | 94 x 215 x 13<br>82 x 202 x 3<br>89 x 146 x 13<br>83 x 133 x 3 | | |

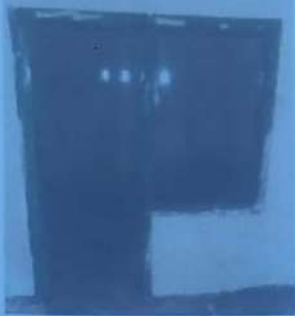
| NO | KOMPONEN BANGUNAN | UKURAN (cm) | FOTO | KETERANGAN |
|---|---|---|---|---|
| 7 | Pintu+Jendela (Gandeng)<br>Kusen Pintu<br>Kusen Jendela | 94 x 215 x 13<br>89 x 146 x 13 | | |

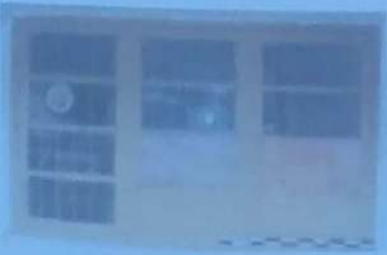
| NO | KOMPONEN BANGUNAN | UKURAN (cm) | FOTO | KETERANGAN |
|---|---|---|---|---|
| 11 | Jendela 2<br>Kusen Jendela<br>Daun Jendela | 241 x 153 x 13<br>230 x 140 x 3 | | |

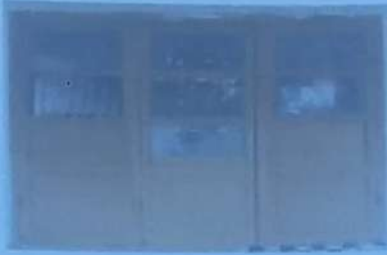
| NO | KOMPONEN BANGUNAN | UKURAN (cm) | FOTO | KETERANGAN |
|---|---|---|---|---|
| 12 | Jendela 3<br>Kusen Jendela<br>Daun Jendela | 241 x 153 x 13<br>230 x 140 x 3 | | |

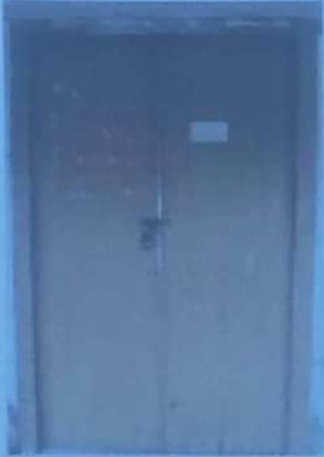
| NO | KOMPONEN BANGUNAN | UKURAN (cm) | FOTO | KETERANGAN |
|---|---|---|---|---|
| 13 | Pintu 7<br>Kusen Pintu<br>Daun Pintu | 133 x 202 x 13<br>118 x 194 x 3 | | |

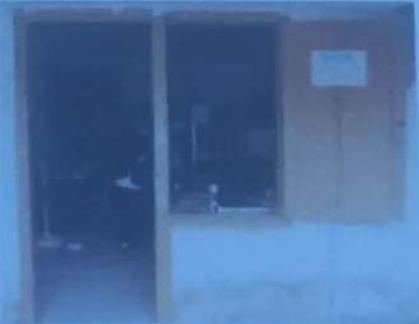
| NO | KOMPONEN BANGUNAN | UKURAN (cm) | FOTO | KETERANGAN |
|---|---|---|---|---|
| 14 | Pintu+Jendela (Gandeng) 6<br><br>Kusen Pintu<br>Daun Pintu<br>Kusen Jendela<br>Daun Jendela | 94 x 215 x 13<br>82 x 202 x 3<br>89 x 146 x 13<br>83 x 133 x 3 | | |

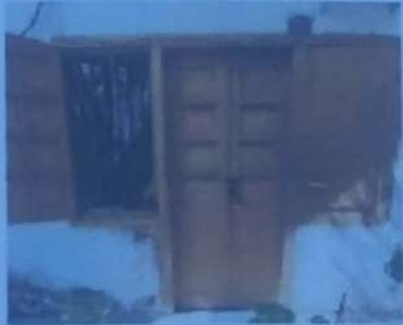
| NO | KOMPONEN BANGUNAN | UKURAN (cm) | FOTO | KETERANGAN |
|---|---|---|---|---|
| 15 | Pintu+ 2 Jendela Gandeng<br><br>Kusen Pintu<br>Daun Pintu<br>Kusen Jendela (2 bh)<br>Daun Jendela (2 bh) | 117 x 210 x 13<br>102 x 206 x 3<br>88 x 139 x 13<br>72 x 124 x 3 | | |

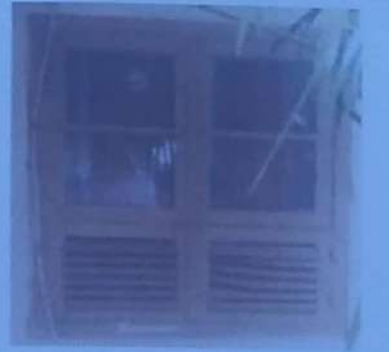
| NO | KOMPONEN BANGUNAN | UKURAN<br>(cm) | FOTO | KETERANGAN |
|---|---|---|---|---|
| 5 | Bangunan 4.1<br>bagian Barat<br>Jendela 5<br>Kusen Jendela<br>Daun Jendela | 136x 141x13<br>123 x 133x 3 | | |

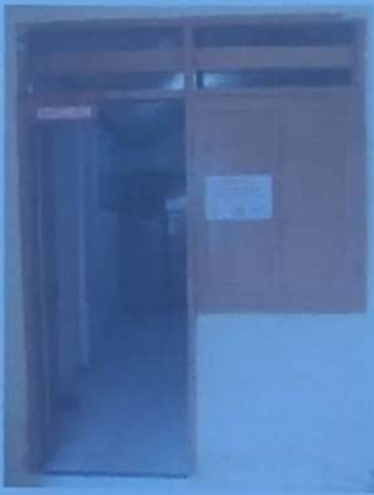
| NO | KOMPONEN BANGUNAN | UKURAN<br>(cm) | FOTO | KETERANGAN |
|---|---|---|---|---|
| 12 | Pintu+Jendela (Gandeng)<br>3<br><br>Kusen Pintu<br>Daun Pintu<br>Kusen Jendela<br>Daun Jendela | <br><br>90 x 230 x 13<br>81 x 190 x 3<br>90 x 145 x 13<br>80 x 102 x 3 | | Akses Masuk Ruang<br>Keuangan |

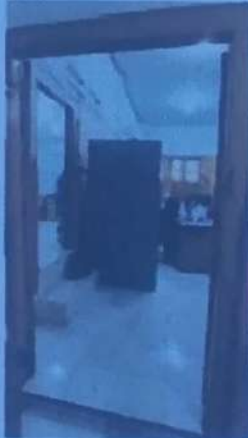
| NO | KOMPONEN BANGUNAN | UKURAN<br>(cm) | FOTO | KETERANGAN |
|---|---|---|---|---|
| 13 | Pintu 6<br>Kusen Pintu<br>Daun Pintu | 125 x 210 x 13<br>101 x 197 x 3 | | Keuangan |

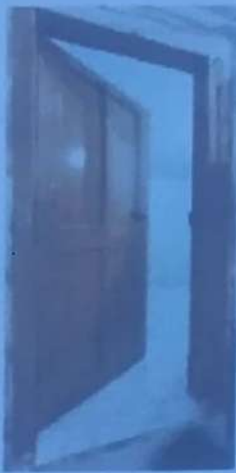
| NO | KOMPONEN BANGUNAN | UKURAN<br>(cm) | FOTO | KETERANGAN |
|---|---|---|---|---|
| 14 | Pintu 7<br>Kusen Pintu<br>Daun Pintu | 90 x 230 x 13<br>81 x 190 x 3 | | Keuangan |

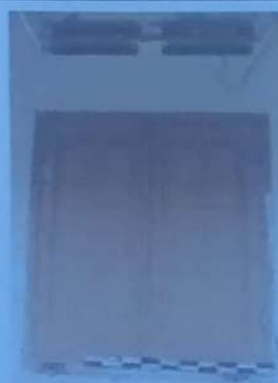
| NO | KOMPONEN BANGUNAN | UKURAN<br>(cm) | FOTO | KETERANGAN |
|---|---|---|---|---|
| 3 | Jendela 3<br>Kusen Jendela<br>Daun Jendela | 143146 x13<br>122 x 132 x 3 | | |

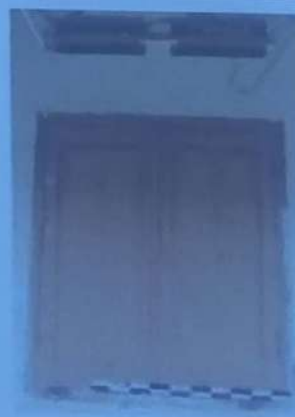
| NO | KOMPONEN BANGUNAN | UKURAN<br>(cm) | FOTO | KETERANGAN |
|---|---|---|---|---|
| 4 | Jendela 4<br>Kusen Jendela<br>Daun Jendela | 143146 x13<br>122 x 132 x 3 | | |

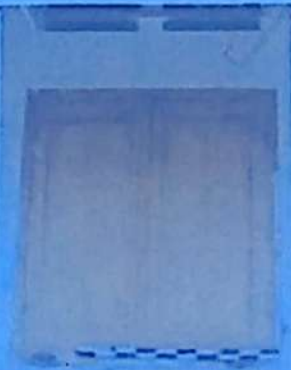
| NO | KOMPONEN BANGUNAN | UKURAN<br>(cm) | FOTO | KETERANGAN |
|---|---|---|---|---|
| 5 | Jendela 5 | | | |

| NO | KOMPONEN BANGUNAN | UKURAN<br>(cm) | FOTO | KETERANGAN |
|---|---|---|---|---|
| | Kusen Jendela<br>Daun Jendela | 143146 x13<br>122 x 132 x 3 | | |

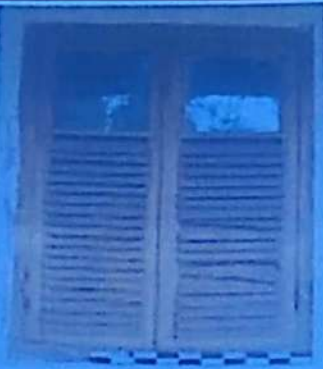
| NO | KOMPONEN BANGUNAN | UKURAN<br>(cm) | FOTO | KETERANGAN |
|---|---|---|---|---|
| 6 | Jendela 6<br>Kusen Jendela<br>Daun Jendela | 143146 x13<br>122 x 132 x 3 | | |

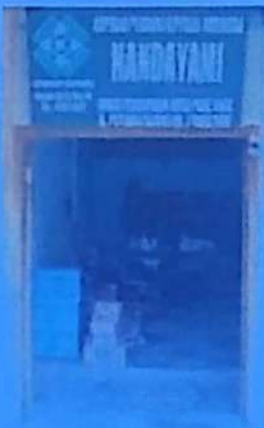
| NO | KOMPONEN BANGUNAN | UKURAN<br>(cm) | FOTO | KETERANGAN |
|---|---|---|---|---|
| 7 | Pintu 1<br><br>Kusen Pintu<br>Daun Pintu | 153 x 192x 13<br>135 x 186x 3 | | Pintu masuk ruang Koperasi |

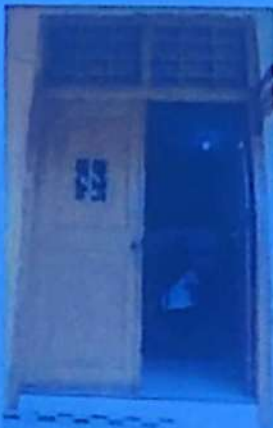
| NO | KOMPONEN BANGUNAN | UKURAN<br>(cm) | FOTO | KETERANGAN |
|---|---|---|---|---|
| 8 | Pintu 2<br>Kusen Pintu<br>Daun Pintu | 153 x 192x 13<br>135 x 186x 3 | | |

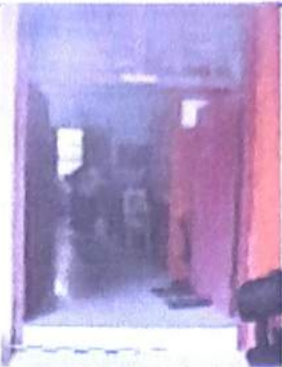
| NO | KOMPONEN BANGUNAN | UKURAN<br>(cm) | FOTO | KETERANGAN |
|---|---|---|---|---|
| 9 | Pintu 3<br>Kusen Pintu<br>Daun Pintu | 153 x 192x 13<br>135 x 186x 3 | | |

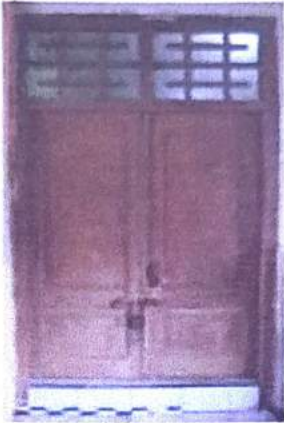
| NO | KOMPONEN BANGUNAN | UKURAN<br>(cm) | FOTO | KETERANGAN |
|---|---|---|---|---|
| 10 | Pintu 4<br>Kusen Pintu<br>Daun Pintu | 153 x 192x 13<br>135 x 186x 3 | | |

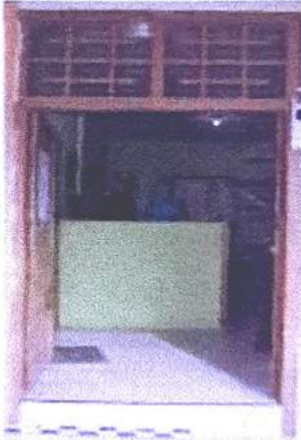
| NO | KOMPONEN BANGUNAN | UKURAN<br>(cm) | FOTO | KETERANGAN |
|---|---|---|---|---|
| 11 | Pintu 5<br>Kusen Pintu<br>Daun Pintu | 153 x 192x 13<br>135 x 186x 3 | | |

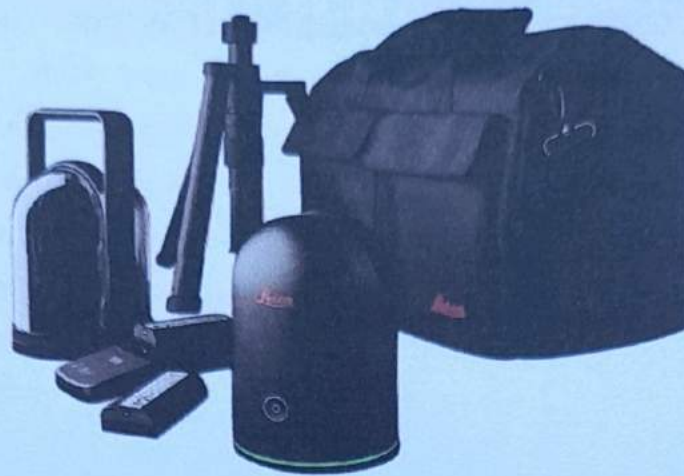
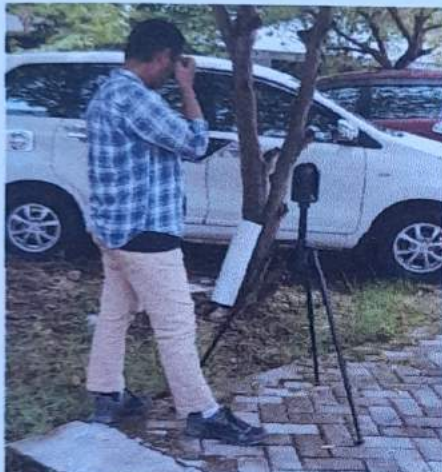
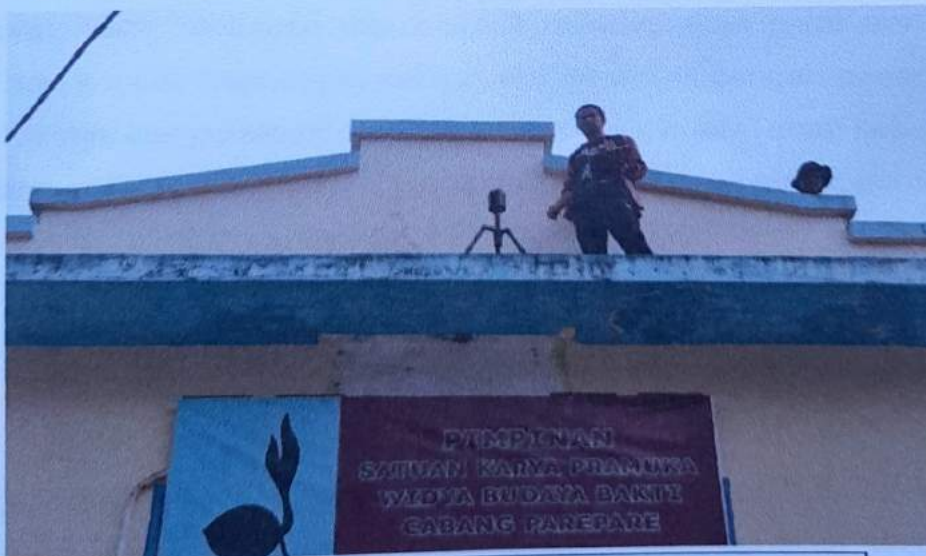
Pengukuran menggunakan 3D

Instrumen perekaman dalam kegiatan ini menggunakan alat pemindaian 3D *Imaging Laser Scanner* Leica BLK360 yang memiliki output image 360° dan *point cloud* akurasi tinggi. Secara umum penggunaan instrumen Laser Scanning dalam bidang cagar budaya terdiri dari dua tahapan pekerjaan, yaitu: proses perekaman data dan pengolahan data tiga dimensi (3D).

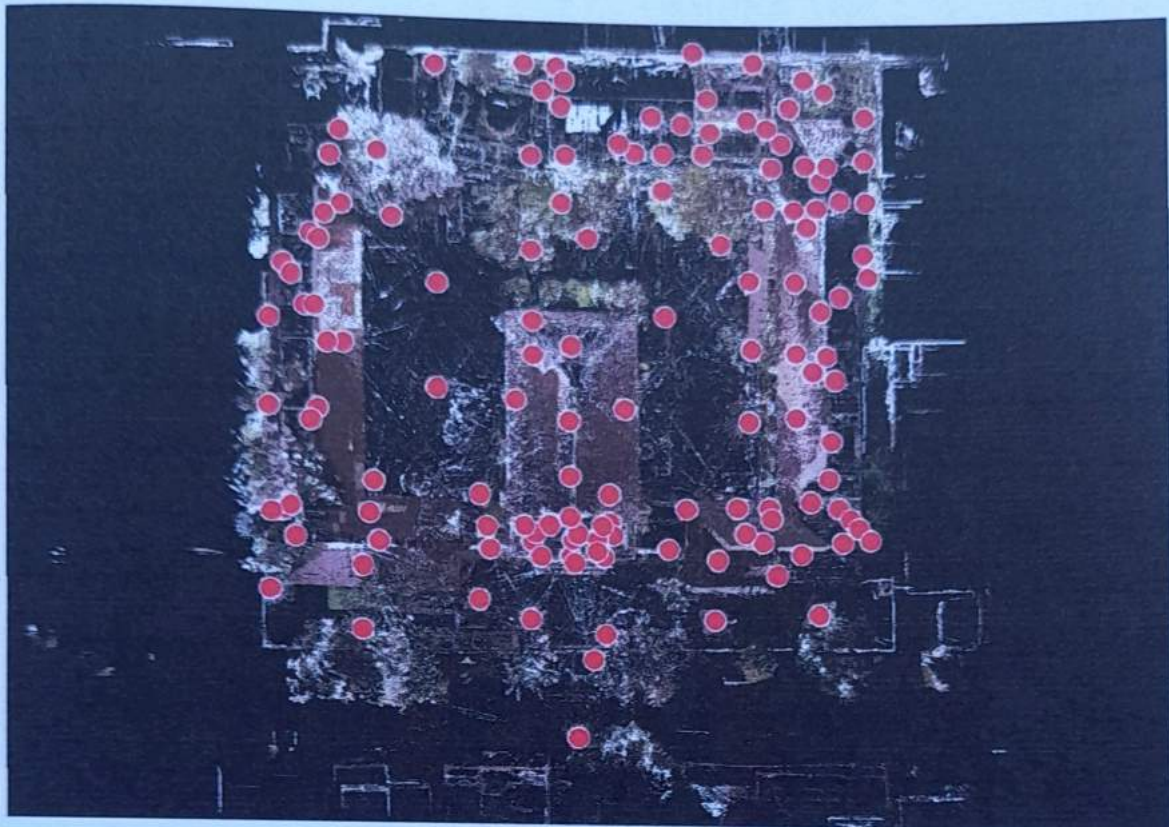
Point clouds rekaman 3D pada bangunan Sekolah Tionghoa Parepare

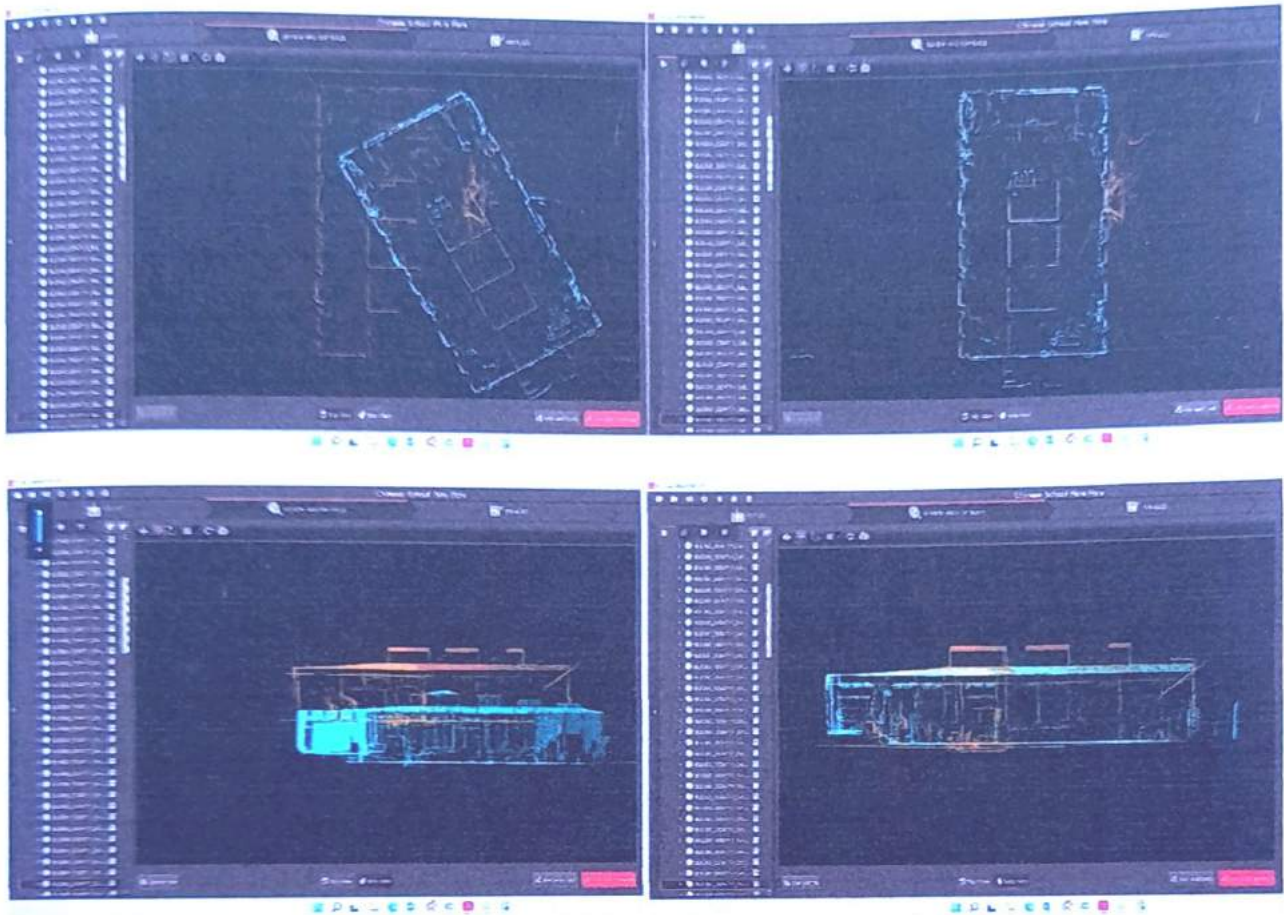
Proses selanjutnya merupakan kegiatan pengolahan data, data-data hasil pemindaian 3 dimensi dari BLK360 di-import ke dalam PC melalui software *Leica cyclone register 360*, kemudian melakukan registrasi terhadap data point clouds, proses ini merupakan penggabungan semua titik berdiri alat (Setup). Proses registrasi dari Setup 1 ke setup 2 idealnya menggunakan minimal 3 titik target (scan target). Semakin banyak target yang digunakan maka akan menghasilkan data yang semakin tinggi tingkat akurasi. Standar nilai error minimal dalam proses registrasi ini harus mempunyai nilai  $\leq 6$  mm, error atau ketidakakuratan hasil pemindaian 3D bergantung pada proses registrasinya (penyambungan antar setup),

Proses registrasi point clouds rekaman 3D bangunan Sekolah Tionghoa
