**STUDI TEKNIS BANGUNAN KOLONIAL  
KUO MIN TANG  
DI KOTA PAREPARE**

**BALAI PELESTARIAN CAGAR BUDAYA  
PROVINSI SULAWESI SELATAN  
2022**

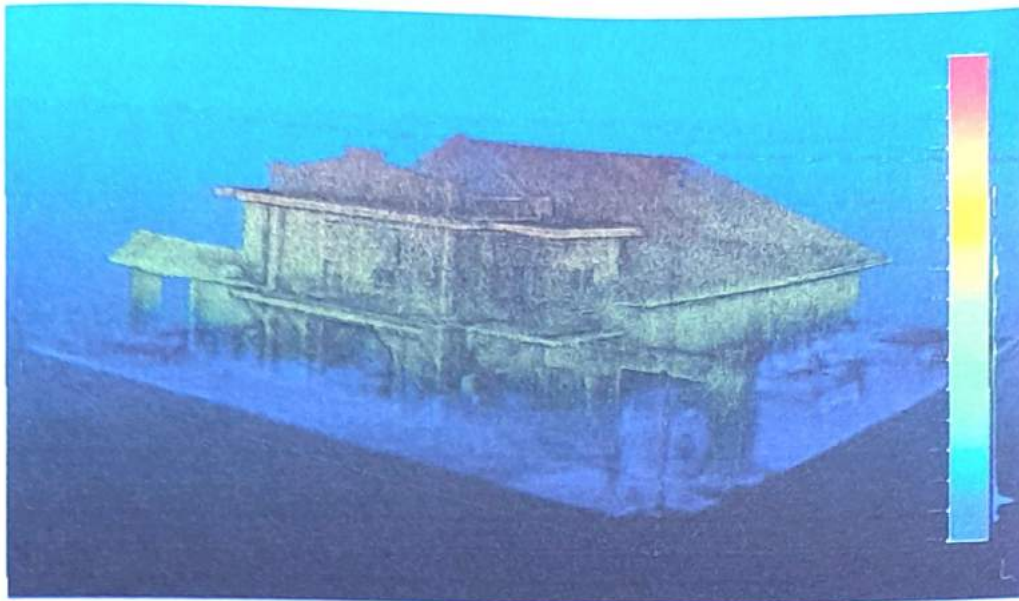
Post processing data dalam tahap ini adalah melakukan pengolahan data tiga dimensi yang berupa data point (point clouds). Pengolahan data ini dilakukan dengan menggunakan beberapa perangkat lunak (software) untuk menghasilkan produk digital yang disesikan dengan berbagai kepentingan. Hasil registrasi data point clouds dilakukan proses sebelum masuk ke proses pengolahan selanjutnya. Beberapa proses tersebut yaitu, cleaning, filtering, segmentation, classification, sectioning, meshing, rendering (texturing), tracing CAD or BIM detail (vectorisation), image-based output, animasi dan visualisasi.

Proses akhir rekaman 3D perspektif bangunan no 1 Sekolah Tionghoa

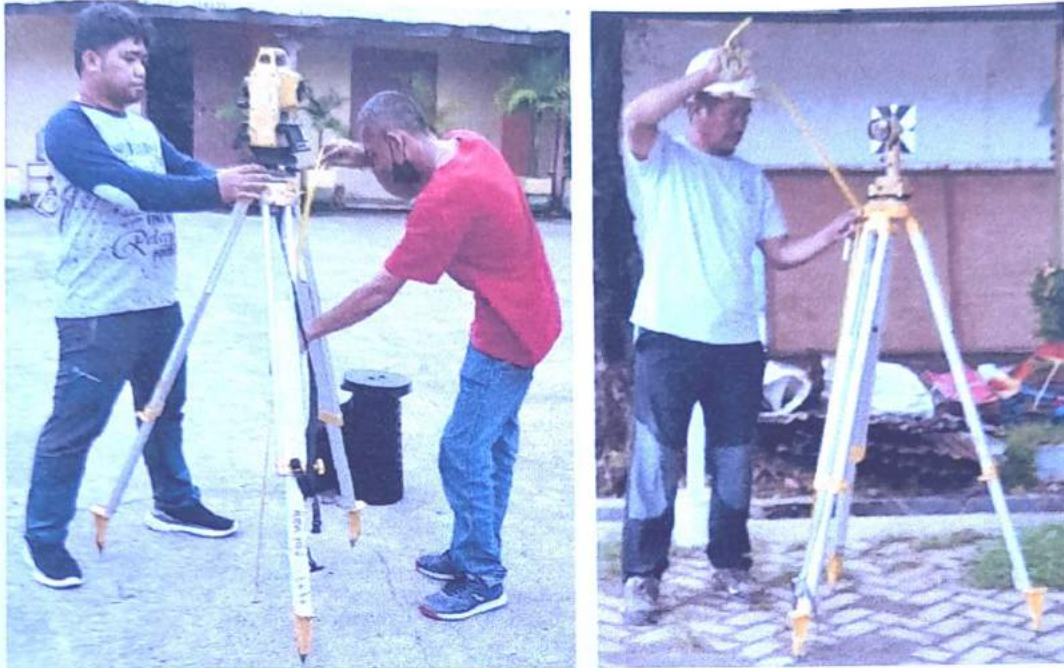
Setting awal alat total station sebelum operasional

Total Station (TS) merupakan alat yang digunakan dalam pemetaan lahan dan konstruksi bangunan. Berfungsi sebagai alat pengukur jarak dan sudut (sudut horisontal dan sudut vertikal) secara otomatis. Total Station dilengkapi dengan chip memori, sehingga data pengukuran sudut dan jarak dapat disimpan untuk kemudian didownload dan diolah secara komputasi. Total station merupakan semacam teodolit yang terintegrasi dengan komponen pengukur jarak elektronik (*electronic distance meter* (EDM)) untuk membaca jarak dan kemiringan dari instrumen ke titik tertentu.

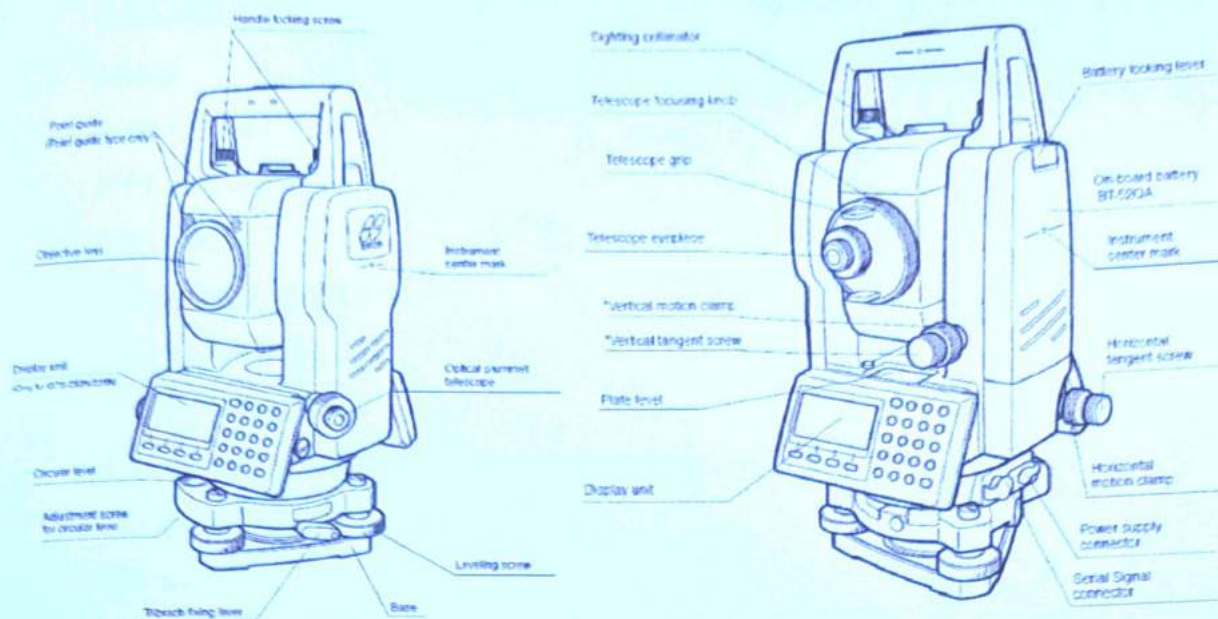
Instrumen sebuah total station

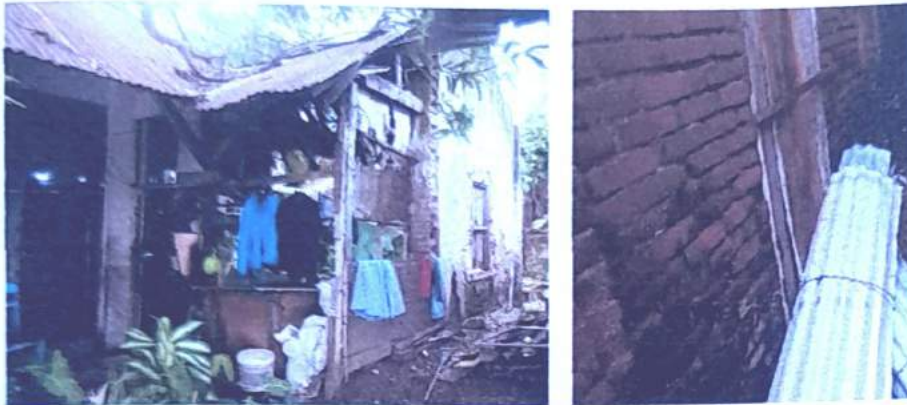
Runtuhan bangunan sisi belakang bangunan no. 2.2

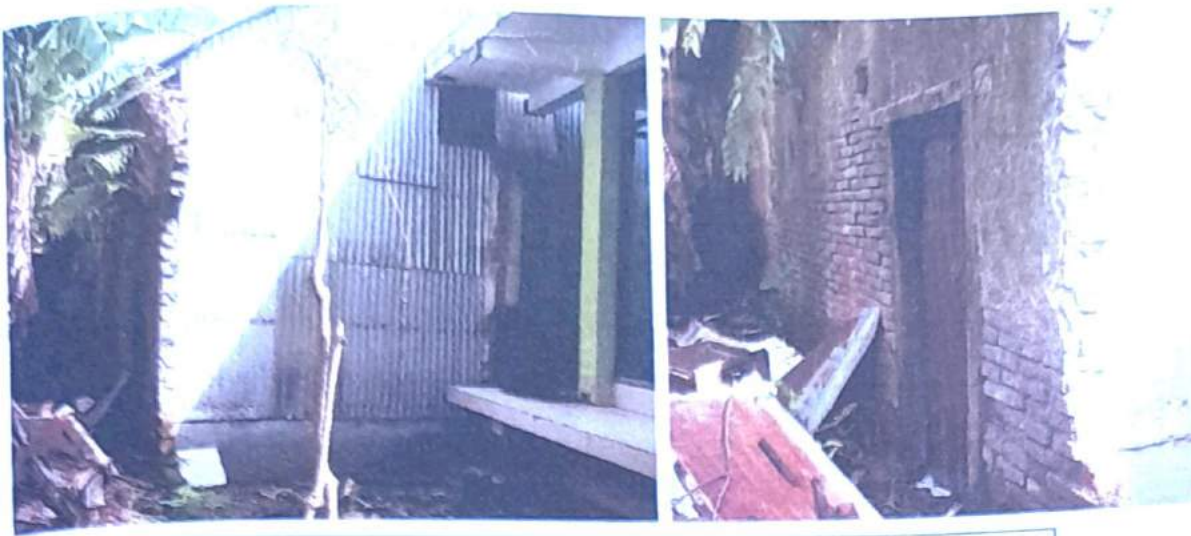
Kerusakan struktural lain pada terletak bangunan no 3, dengan sisi barat yang telah terpotong secara sengaja untuk keperluan ruang pembangunan tempat ibadah. Masih terdapat bekas sambungan bangunan berupa dinding di sisi utara (belakang) dan bekas pondasi yang memperlihatkan sambungan ke bangunan utama no 3.

Bekas runtuh sisi barat bangunan no. 3

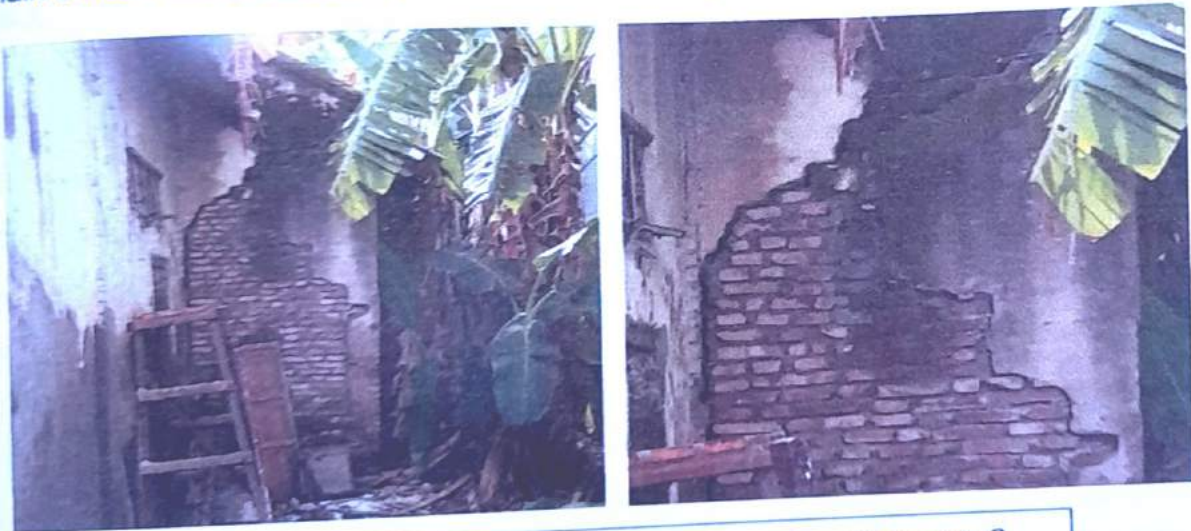
Pada sisi timur masih bangunan no 3, pada sisi belakang, terlihat keretakan dan pengelupasan plasteran. Retak ini mulai dari bawah hingga ke bagian atas di bawah atap, dan secara fisik telah terpisah. Kemungkinan besar penyebabnya adalah kemelesakan tanah karena bagian dasarnya yang selalu basah, dimana sisi belakang ini menjadi titik buangan limbah dari bangunan lain di luar Kompleks Bangunan Kuo Min Tang.

Dinding retak sisi timur bagian belakang bangunan no. 3

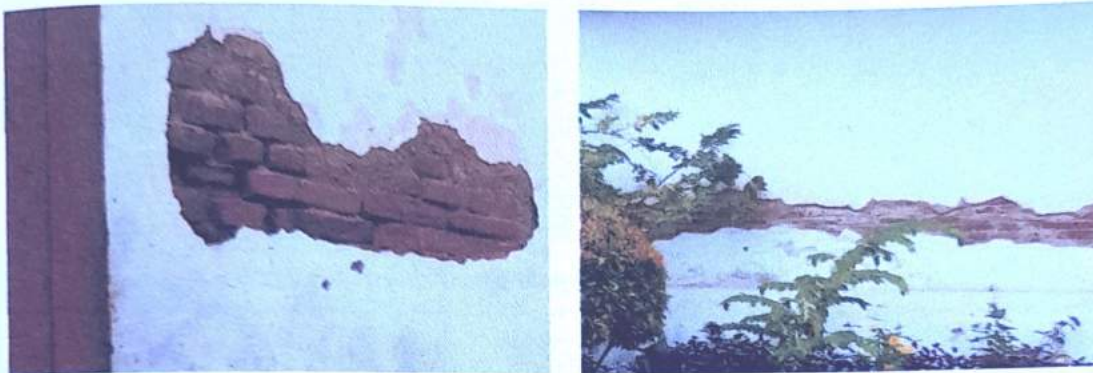
Jenis kerusakan struktural lainnya adalah kerusakan komponen bangunan yang mengalami pelapukan. Pelapukan dimaksud seperti kondisi plasteran dinding yang telah lapuk dan bahkan mengelupas. Terlihat beberapa dinding mengalami pengelupasan sehingga bata bangunan tersebut terekspos. Dan kerusakan paling parah terlihat pada bangunan nomor 4.2, khususnya pada sisi dalam yang mengalami pelapukan plasteran sehingga terlihat terkelupas.

Pelapukan dinding sisi luar dalam pada keseluruhan bangunan

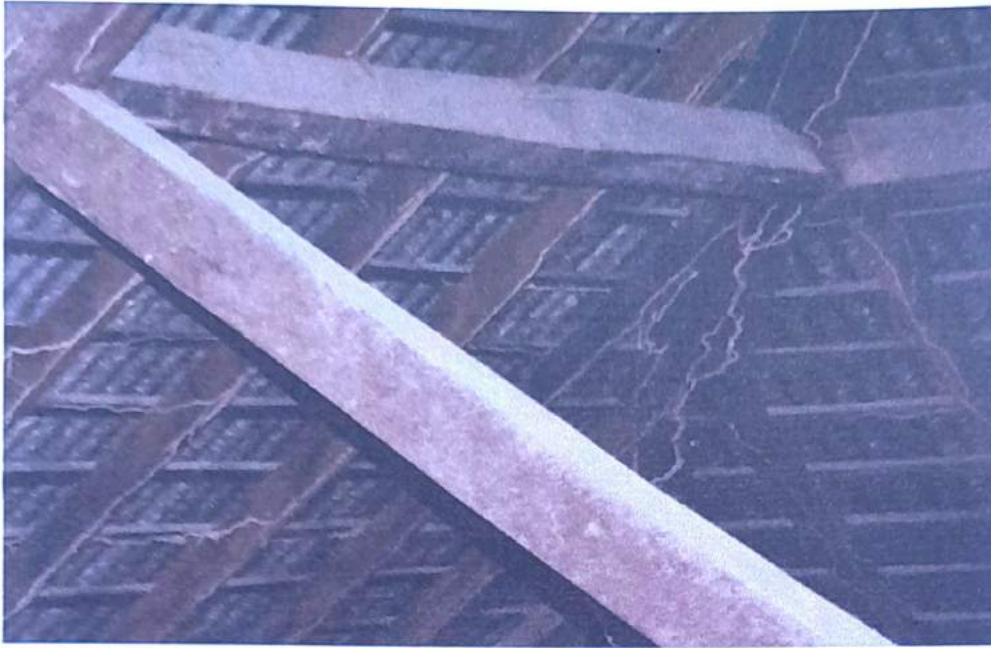
Bagian atap saat ini menggunakan atap seng, dan kemungkinan jenis atap aslinya adalah atap sirap. Rangka atap keseluruhan bangunan masih memperlihatkan keberadaan balok reng yang tidak lagi berfungsi karena saat ini menggunakan atap seng. Balok reng yang berukuran 2x3 cm dan berjarak 20cm antar balok reng, biasanya dipergunakan untuk bahan atap sirap. Hanya saja kondisi balok-balok penyusun rangka atap ini sebagian besar telah mengalami kerusakan pelapukan. Penyebabnya adalah karena selain usia, juga karena faktor rayap. Pada bangunan nomor 4, dengan rangka-rangka yang masih utuh, rangka kuda-kuda, balok gording, balok kaso dan balok reng namun telah digerogeti rayap. Hanya tersisa balok kuda-kuda yang berukuran besar tidak digerogeti rayap. Kondisi ini dapat membahayakan pengguna bangunan gedung, yang tidak menyadari adanya potensi bahaya di atas plafon. Sangat direkomendasikan untuk segera dilakukan pemugaran berupa rehabilitasi pada bangunan ini.

Jalur rayap pada rangka atap bangunan nomor 4

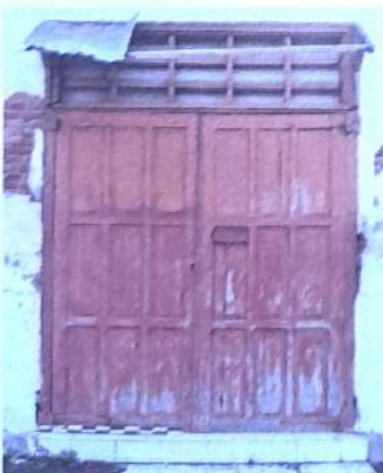
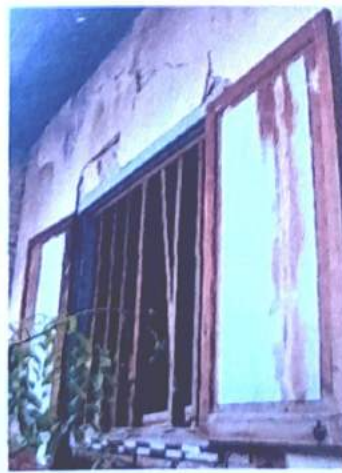
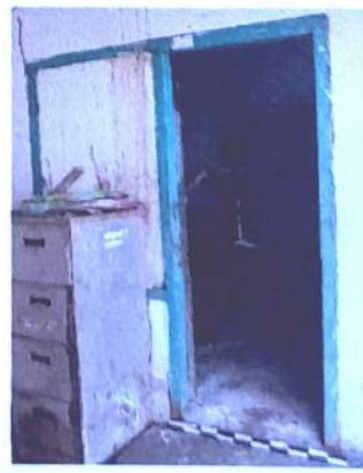
Untuk jenis kerusakan arsitektural atau kerusakan komponen bangunan, kategorinya seperti bagian jendela, pintu atau bagian bangunan yang telah mengalami penggantian, penambahan, pengurangan, terlepas ataupun hilang. Contohnya adalah bagian pintu yang dibuat secara darurat karena tidak ada penggantian. Hampir keseluruhan bagian pintu dan jendela mengalami kerusakan pelapukan, dengan penyebab karena usia dan cuaca seperti terpaan hujan dan cahaya matahari. Bahkan beberapa ruangan, tidak lagi memiliki daun pintu dan tersisa hanya kusen.

Kerusakan pada bagian pintu dan jendela

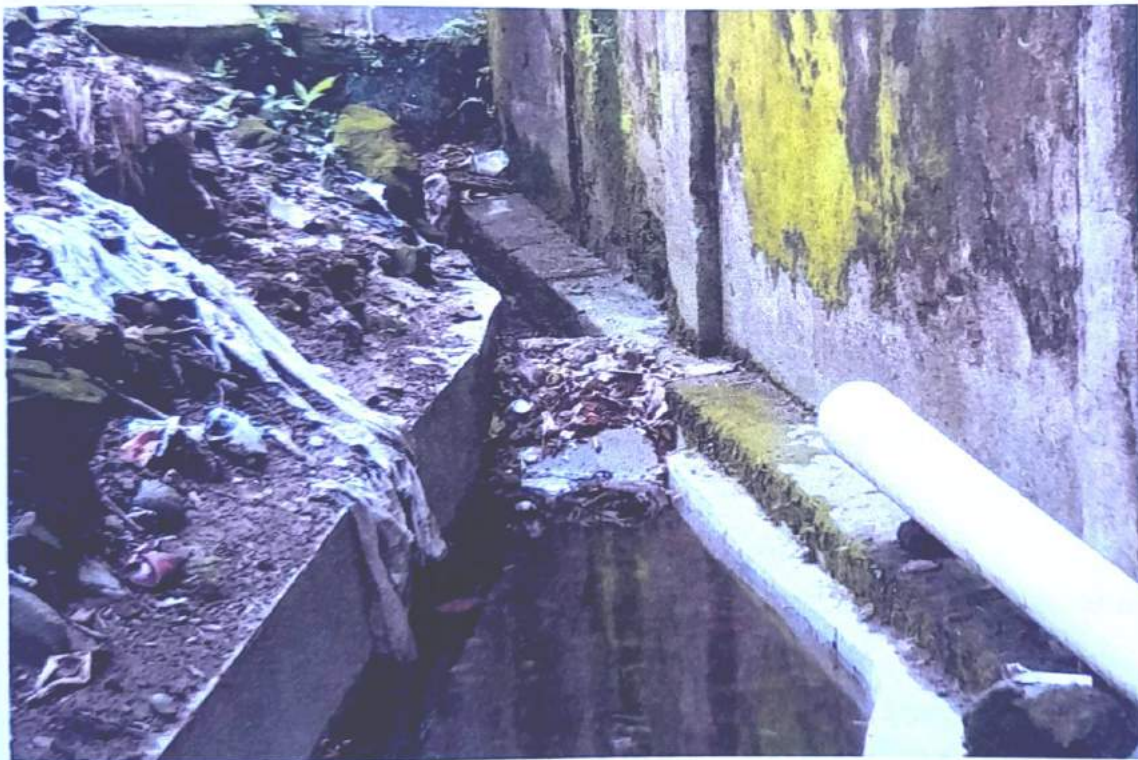
Kerusakan lainnya yang secara tidak langsung mempengaruhi kondisi bangunan sekitarnya adalah kerusakan lingkungan situs cagar budaya. Sebagaimana telah disinggung sebelumnya pada poin deskripsi lingkungan bahwa lingkungan dalam kompleks bangunan ini selalu tergenang air. Penyebabnya adalah permukaan halaman dalam kompleks ini yang sekarang lebih rendah dari jalanan di sekitarnya. Kondisi ini diperparah dengan saluran air atau drainase pembuangan yang tidak lancar. Drainase awal yang luas, sehingga air buangan dari dalam masih lancar. Namun karena drainase ini terhimpit dengan bangunan lain di sisi barat laut dan ditutup sebagian di bawah dinding perbatasan lahan, maka aliran air makin terhambat. Jalur air makin sempit yang ditambah dengan buangan sampah yang menumpuk, makin memperparah akses pembuangan air dari dalam lingkungan kompleks bangunan sekolah Kuo Min Tang.

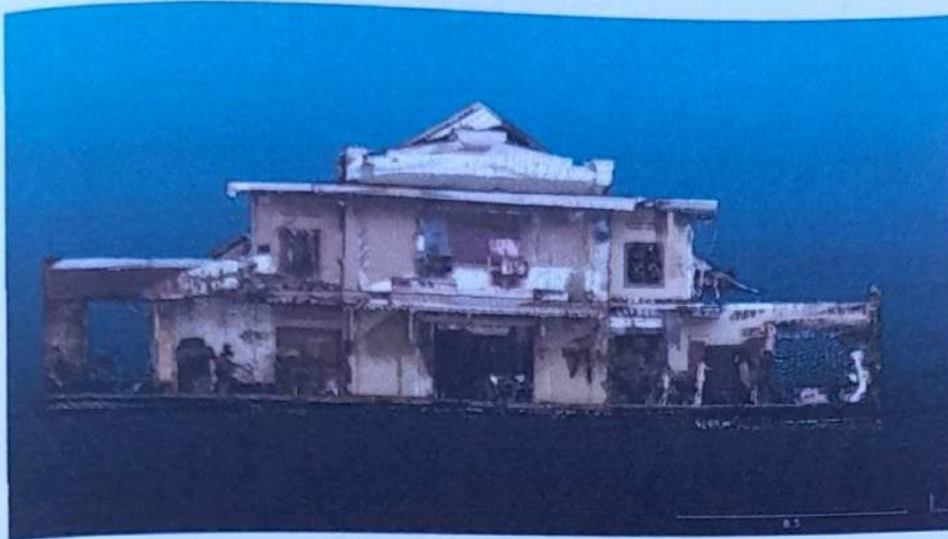
Tampak depan

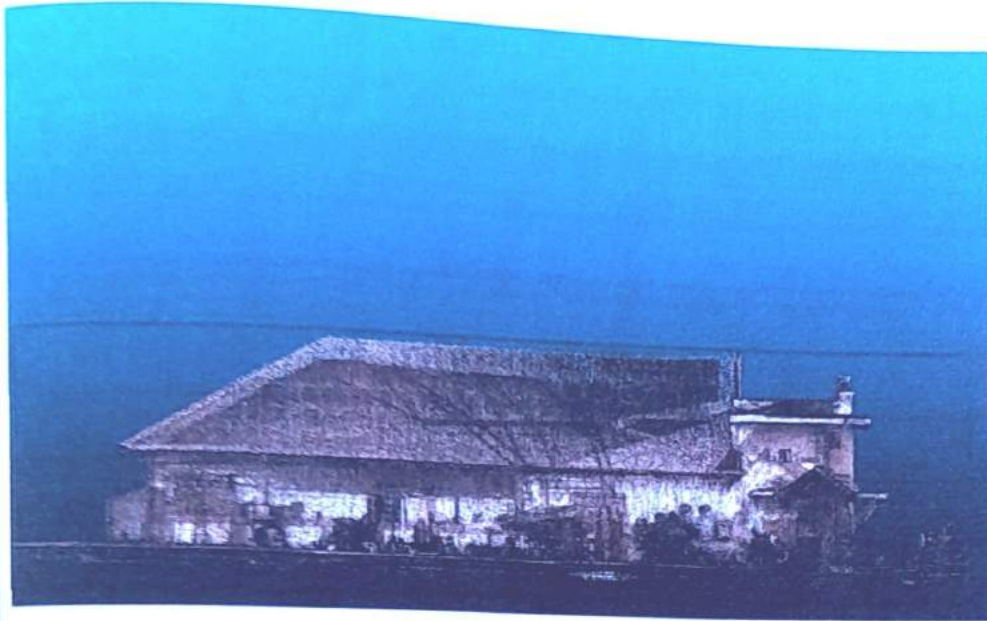
Tampak samping (sisi barat)

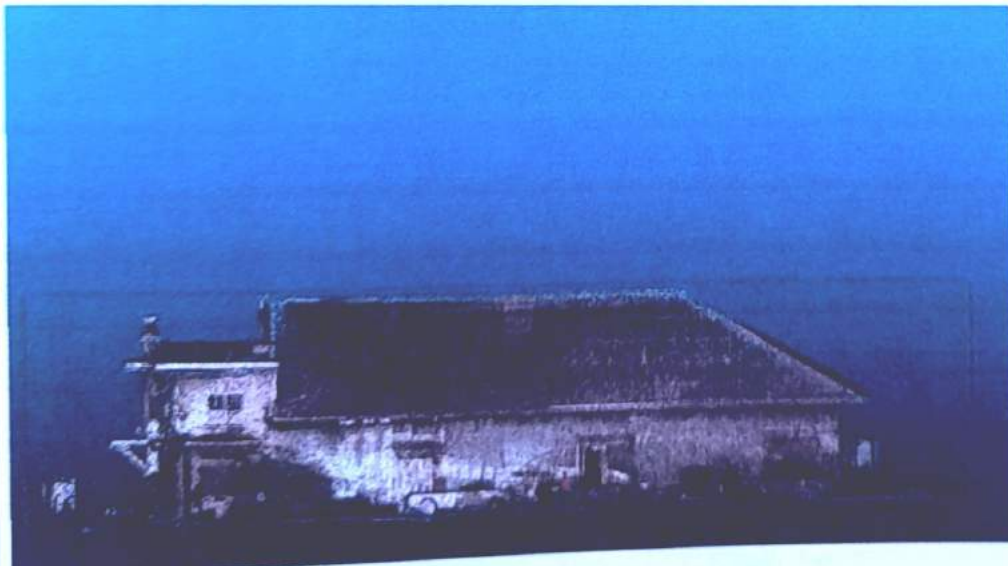
Tampak samping (sisi timur)

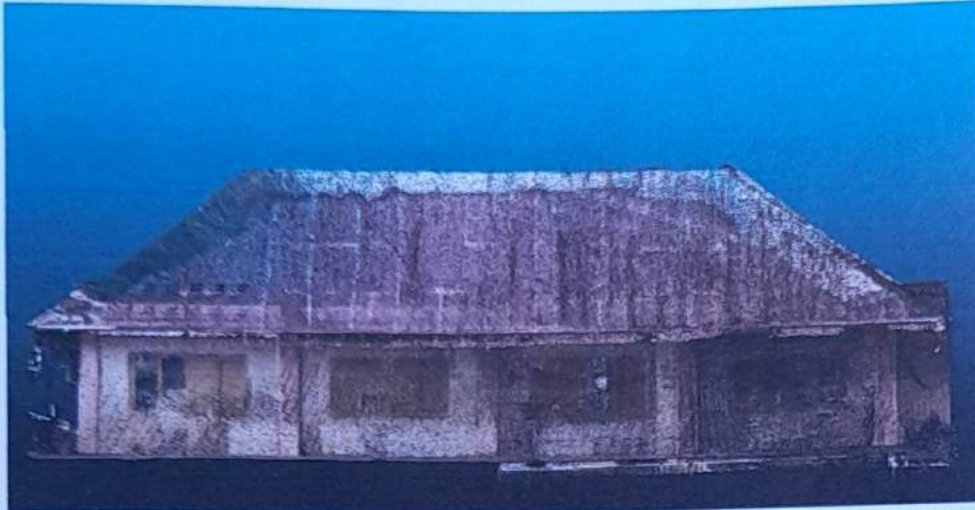
Tampak depan

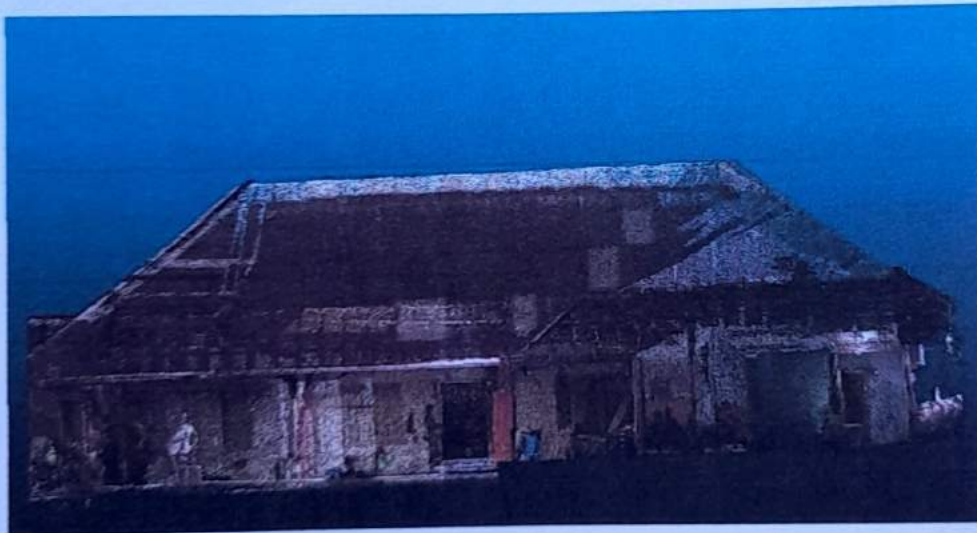
Tampak belakang

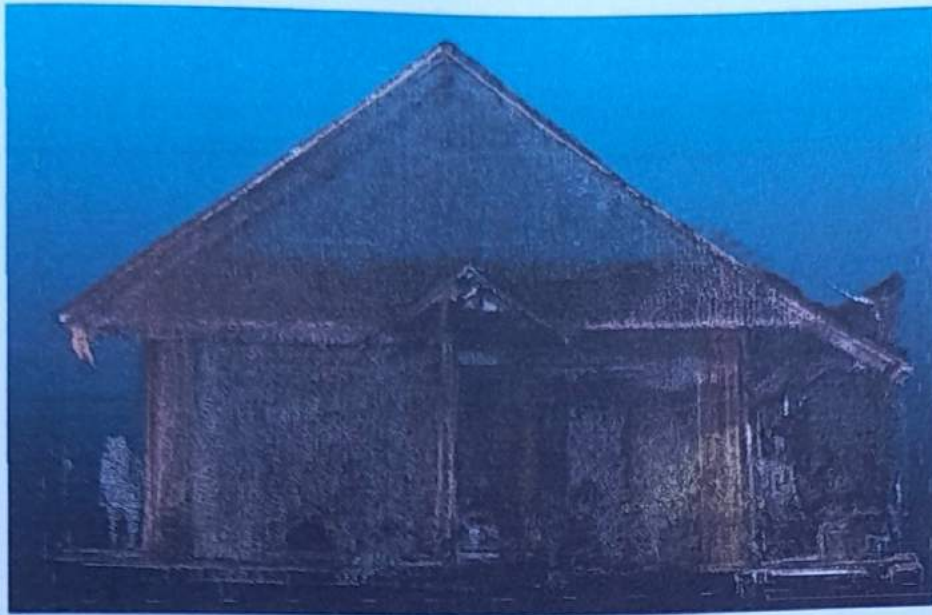
Tampak samping (sisi timur)

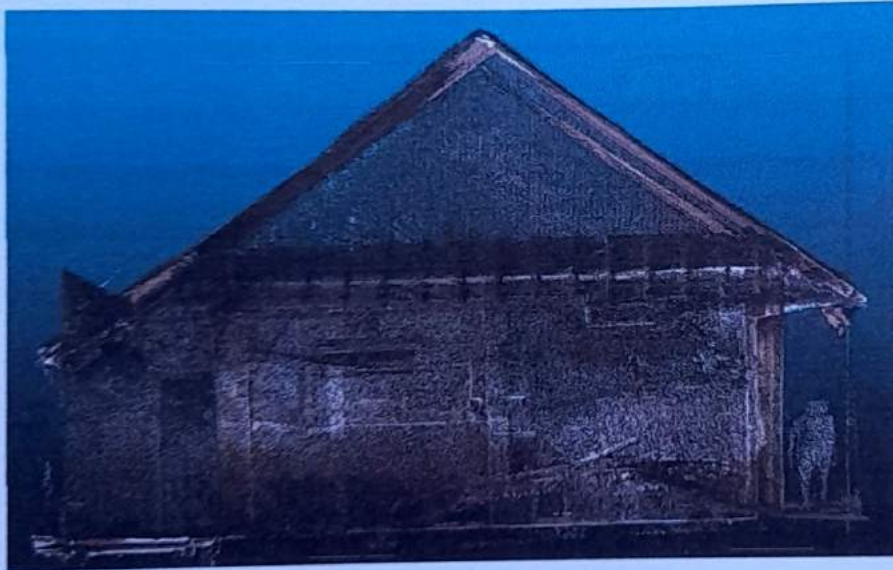
Tampak samping (sisi barat)

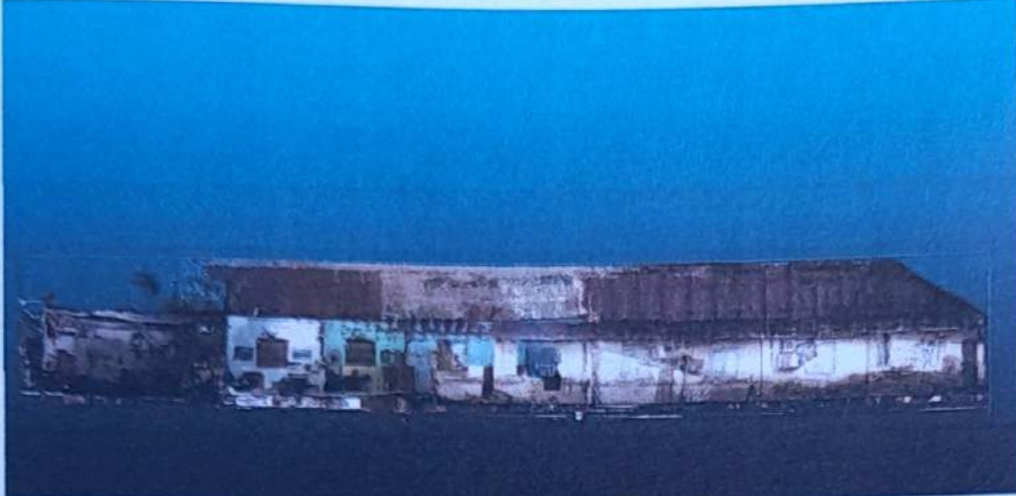
| No. | Hasil Rekaman 3D Scanner Bangunan 2.2 |
|---|---|
| | <p data-bbox="590 862 997 907">Tampak depan (sisi timur)</p> |

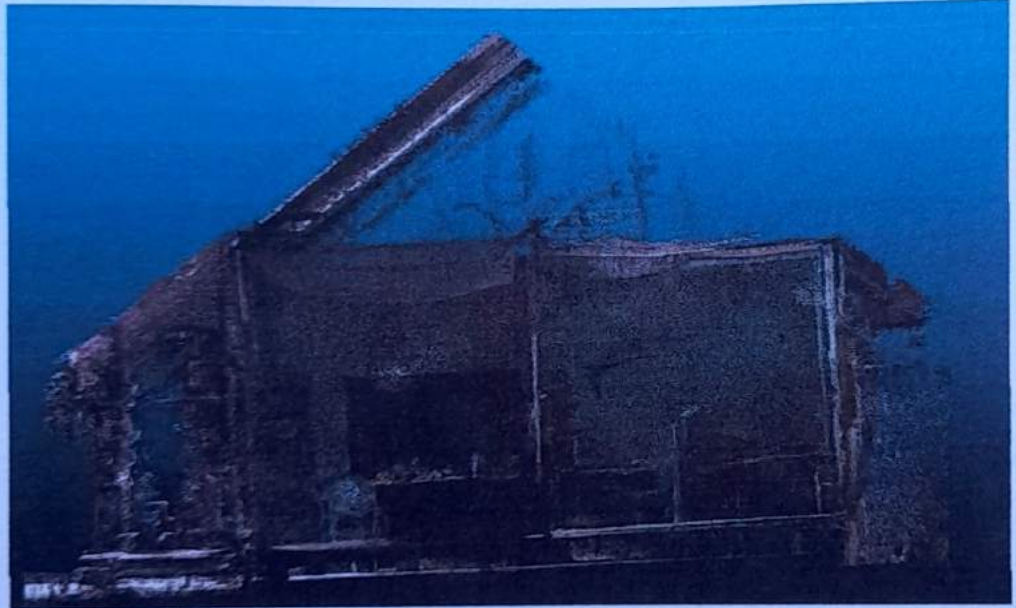
| No. | Hasil Rekaman 3D Scanner Bangunan 2.2 |
|---|---|
| | <p data-bbox="502 1624 1093 1668">Tampak samping/belakang (sisi utara)</p> |

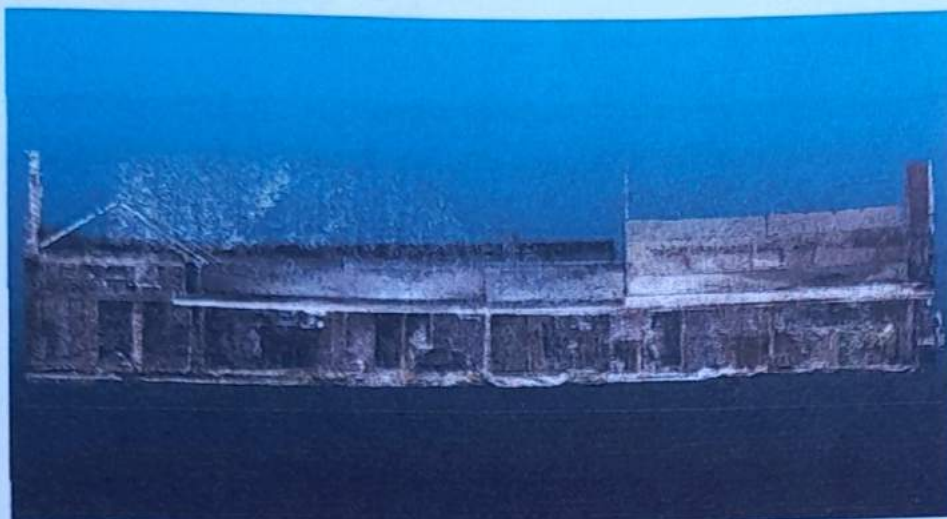
Tampak depan (sisi selatan)

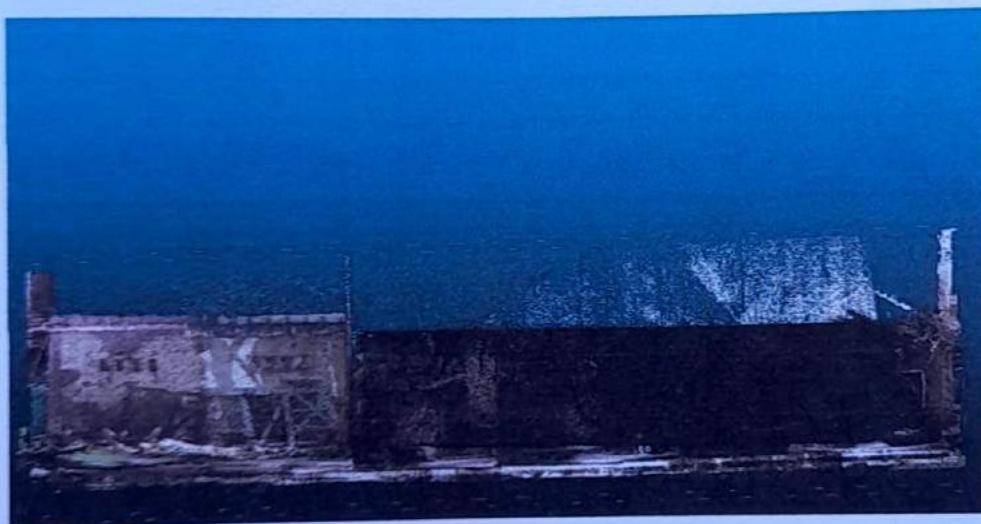
Tampak belakang (sisi utara)

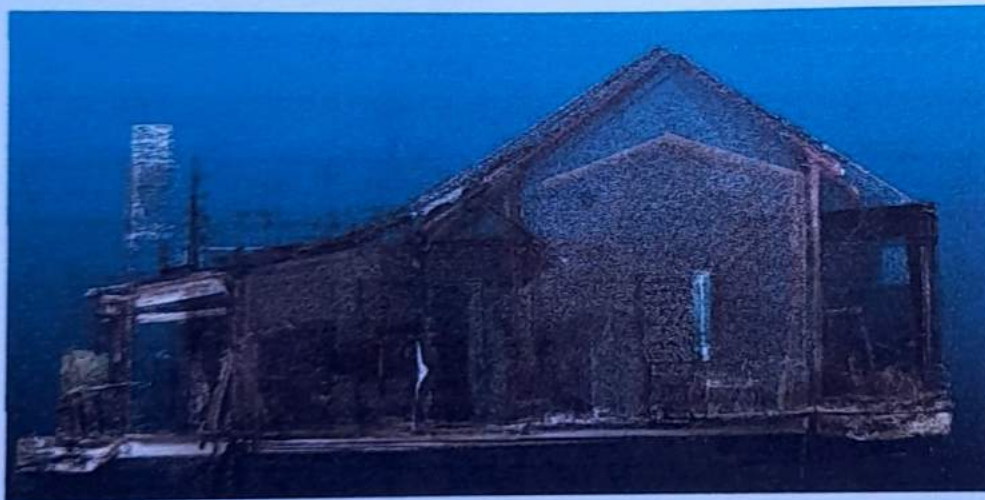
Tampak samping (sisi timur)

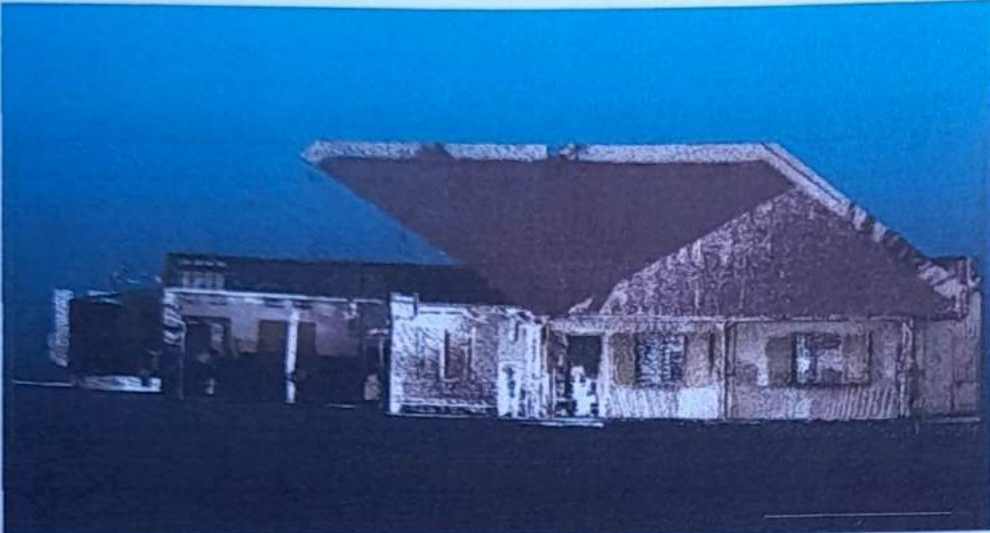
| No. | Hasil Rekaman 3D Scanner Bangunan 4.1 |
|---|---|
| | <p data-bbox="683 1010 912 1055">Tampak depan</p> |

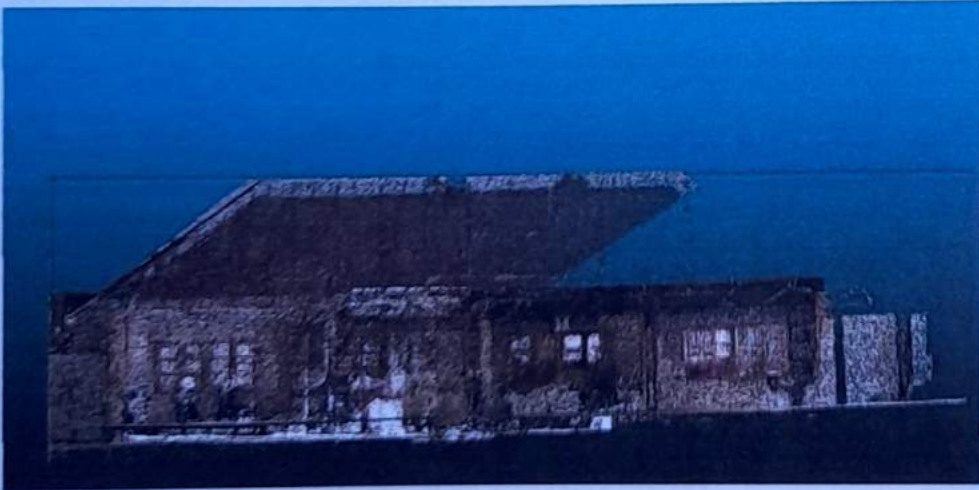
| No. | Hasil Rekaman 3D Scanner Bangunan 4.1 |
|---|---|
| | <p data-bbox="659 1816 936 1861">Tampak belakang</p> |

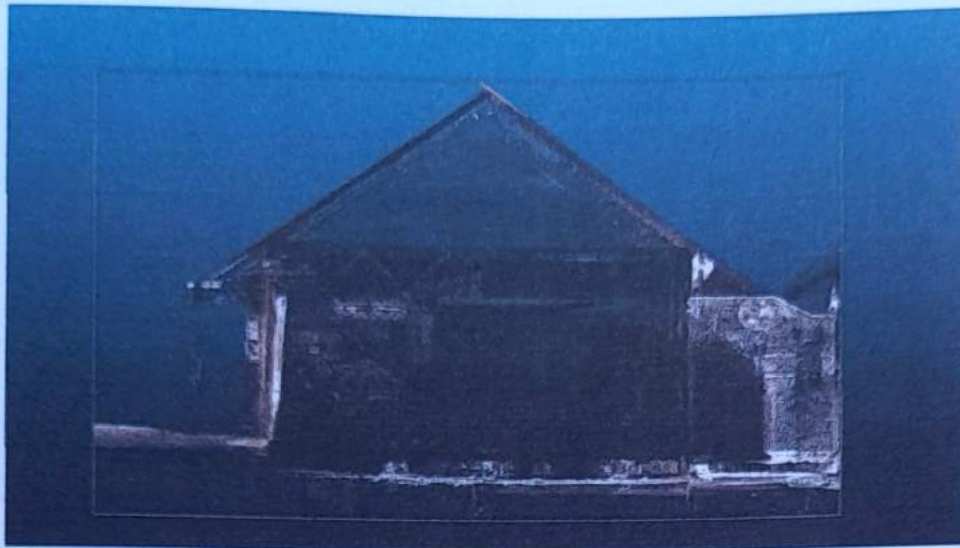
Tampak samping (sisi timur)

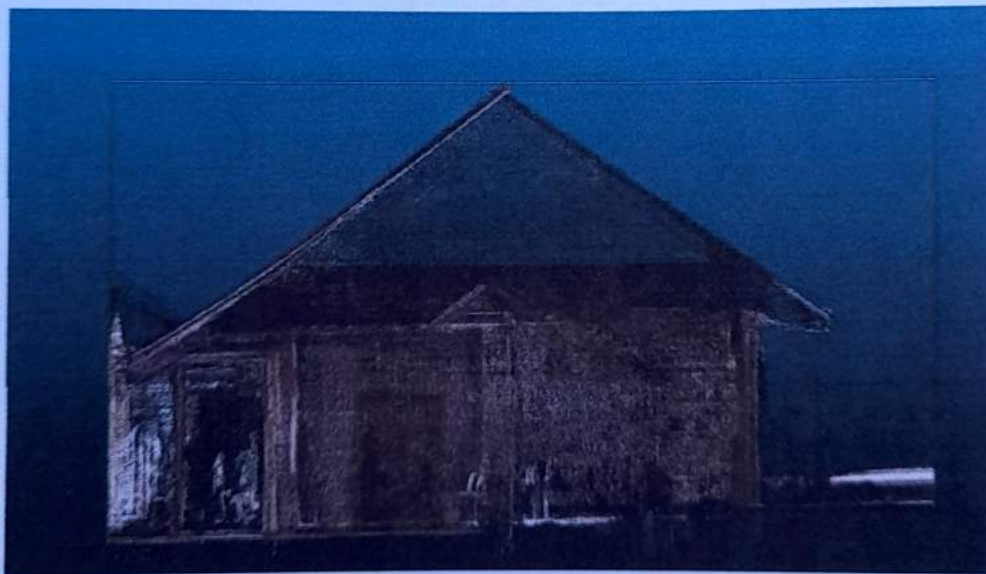
Tampak samping (sisi barat)

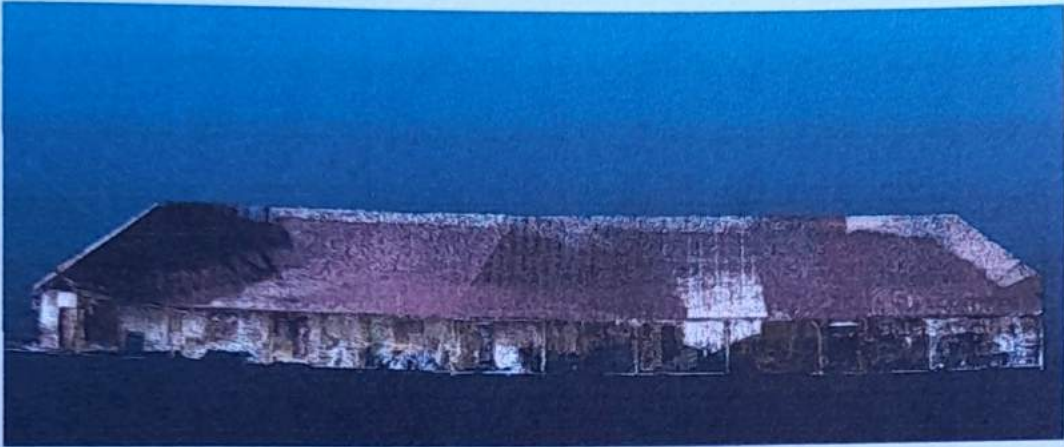
| No. | Hasil Rekaman 3D Scanner Bangunan 4.2 |
|---|---|
| | <p data-bbox="699 857 933 902">Tampak depan</p> |

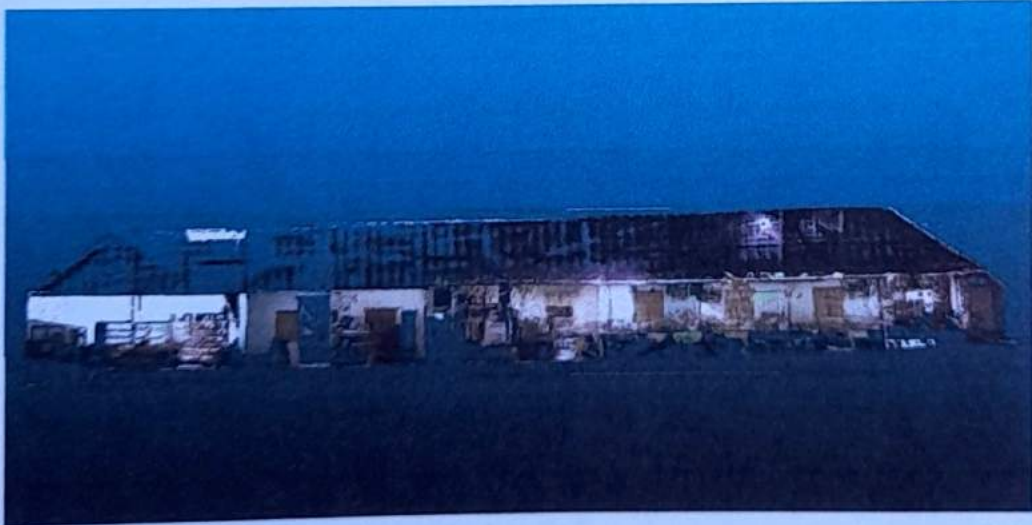
| No. | Hasil Rekaman 3D Scanner Bangunan 4.2 |
|---|---|
| | <p data-bbox="675 1585 954 1630">Tampak belakang</p> |

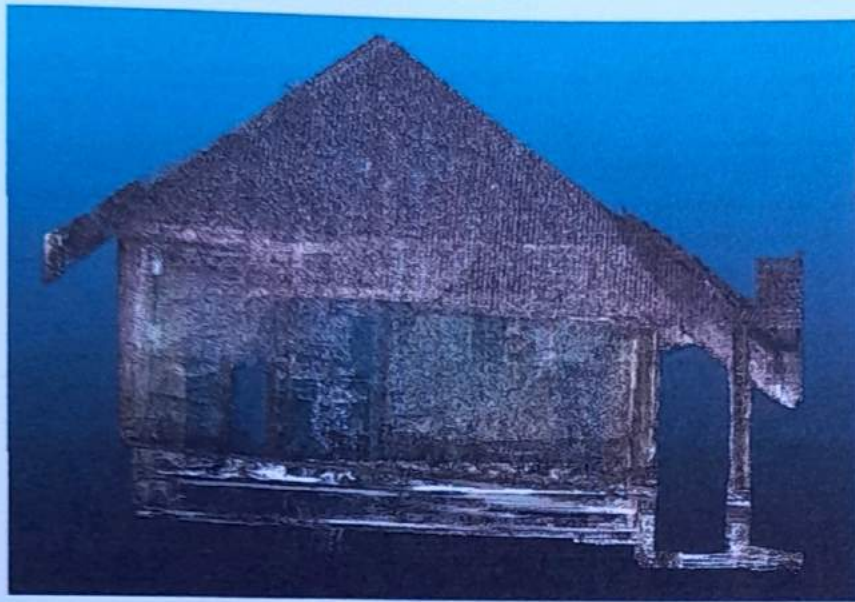
Tampak samping (sisi utara)

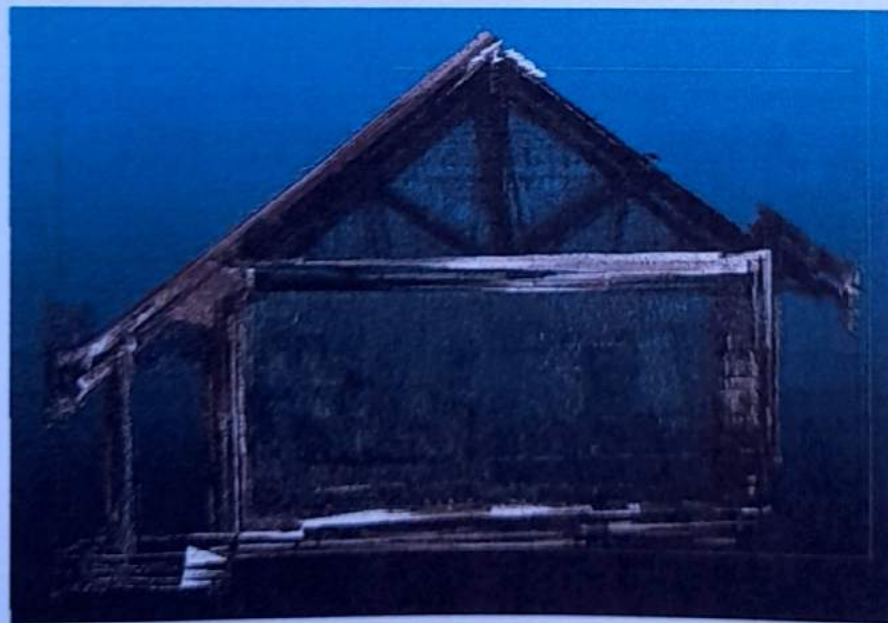
Tampak samping (sisi selatan)
