BERITA PENELITIAN ARKEOLOGI

- A. LAPORAN SURVAI KUDUS**
- B. LAPORAN EKSKAVASI KUDUS**

LAPORAN SURVAI KUDUS

LAPORAN EKSKAVASI KUDUS

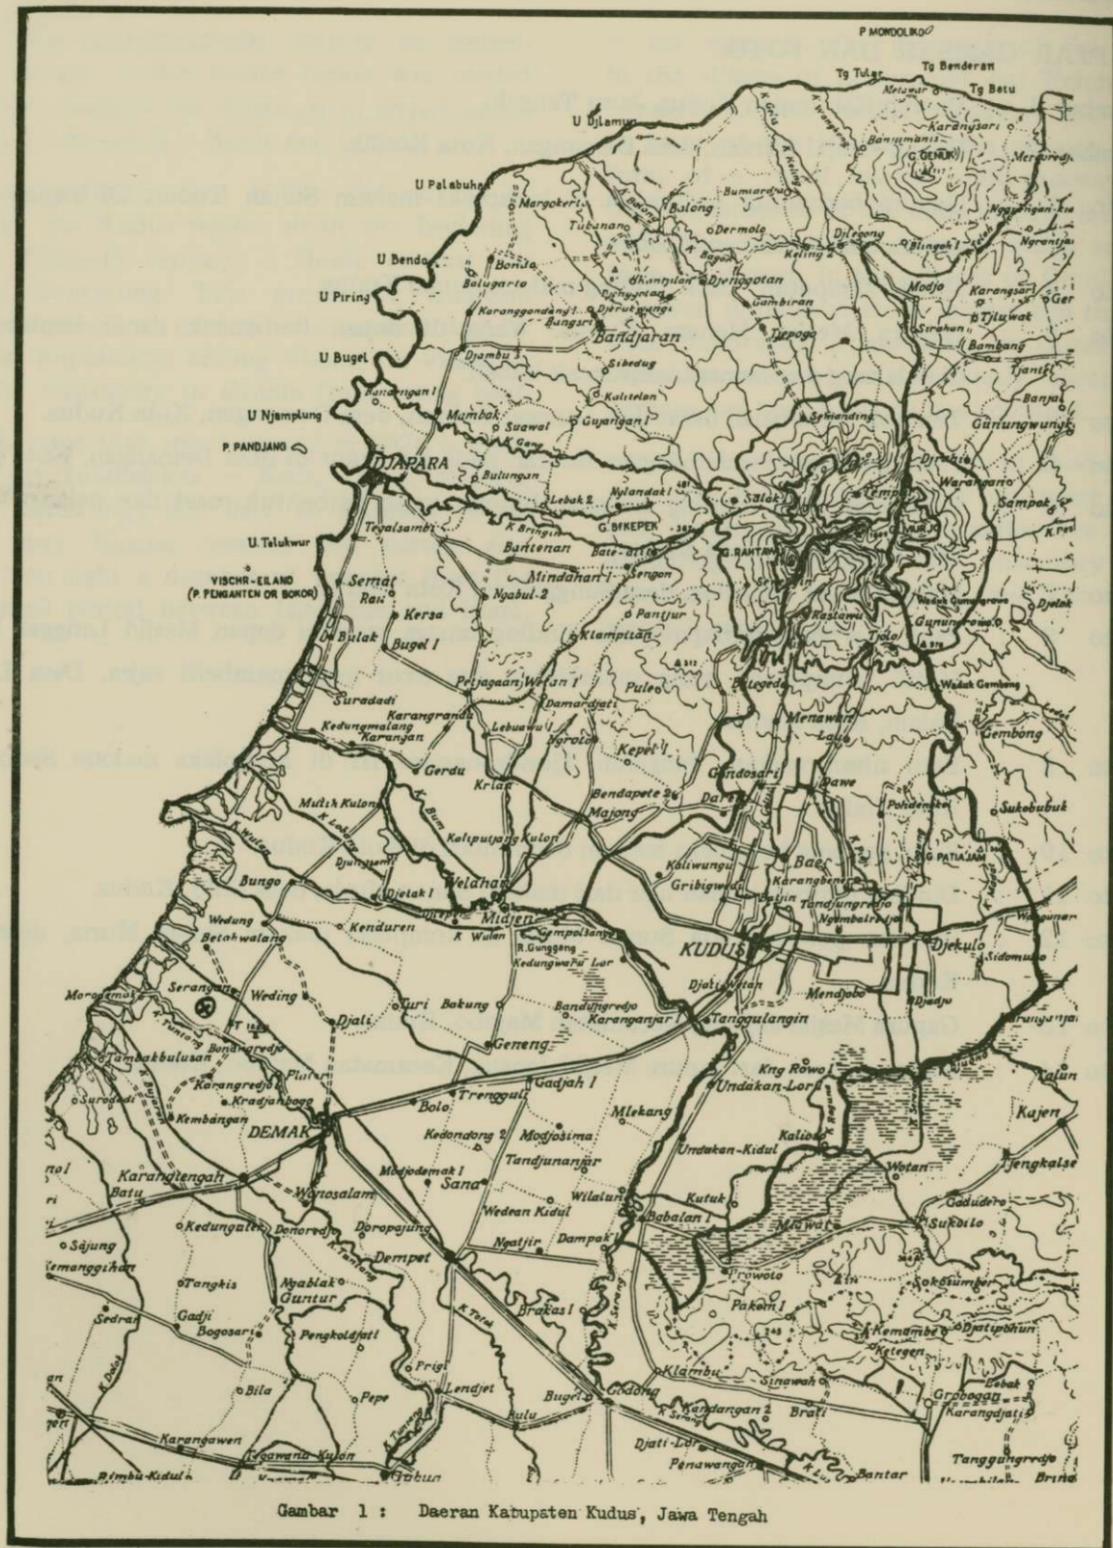
Gambar 1 : Daerah Kabupaten Kudus, Jawa Tengah

Daerah Kudus bahagian selatan merupakan dataran rendah dengan persawahan, sedangkan daerah Kudus bahagian utaranya adalah dataran tinggi (gunung Muria). (Gambar no. 1).

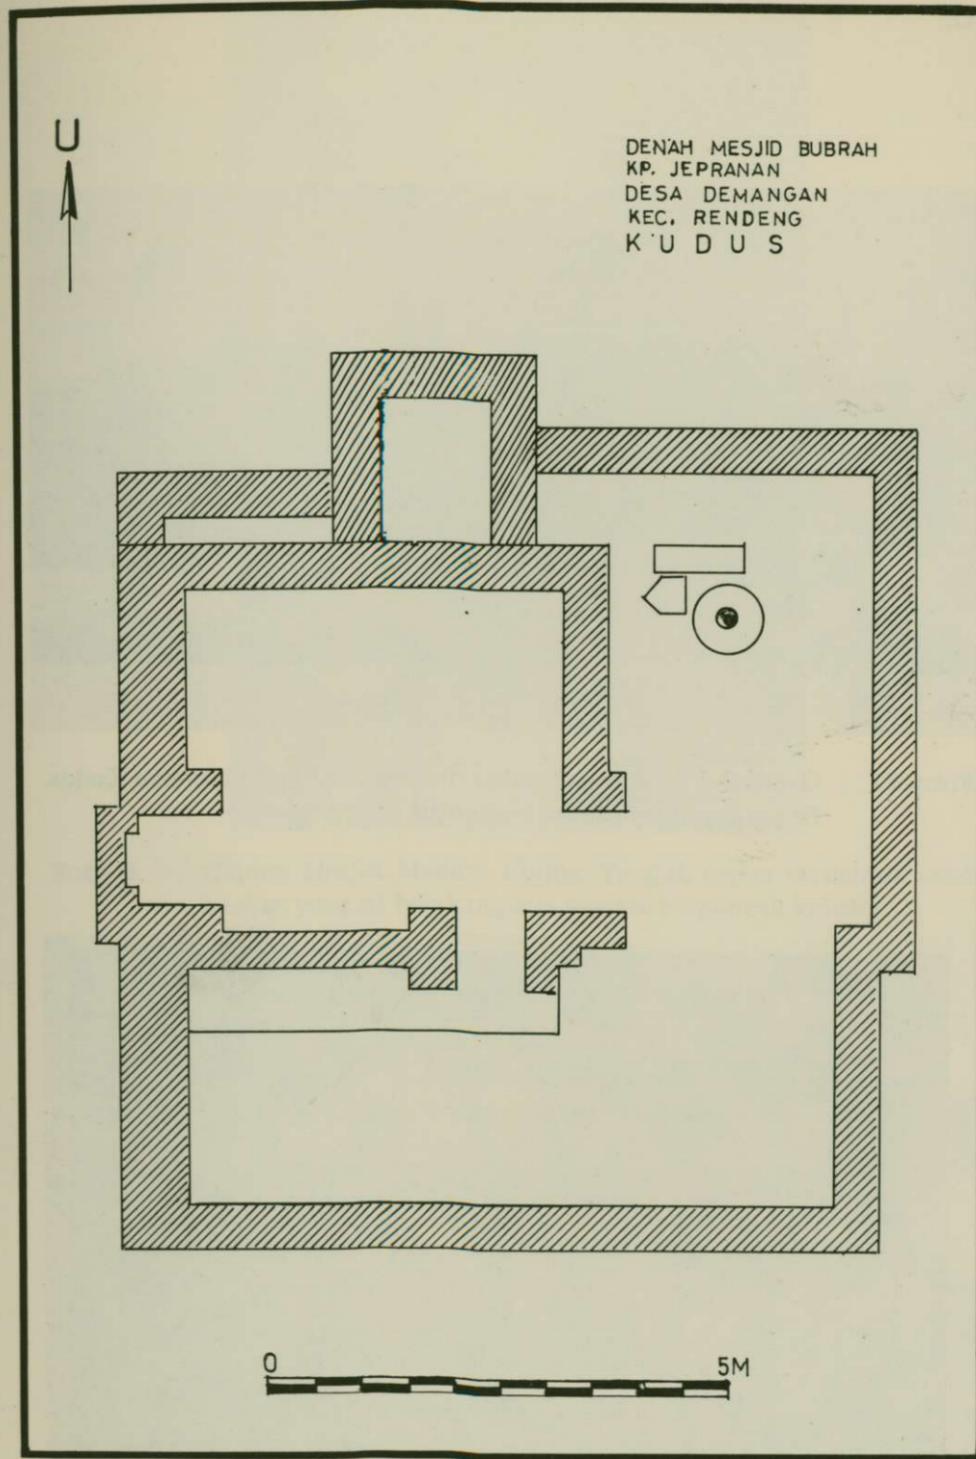
DENAH MESJID BUBRAH
 KP. JEPRANAN
 DESA DEMANGAN
 KEC. RENDENG
 KUDUS

Gambar 2 : Denah Mesjid Bubrah, desa Demangan, Kota Kudus.

Obyek survai di tempat ini berupa suatu reruntuhan bangunan yang biasa disebut Langgar/ Mesjid Bubah (Gambar no. 2). Lingkungan situs berupa rumah-rumah penduduk dan gudang tembakau. Reruntuhan itu adalah sisa-sisa bangunan bata seluas 874 cm X 840 cm. Sedang batanya berukuran 25 X 15 X 4 cm, dan disusun tanpa menggunakan semen. Yang menarik ialah bangunan itu mempunyai :

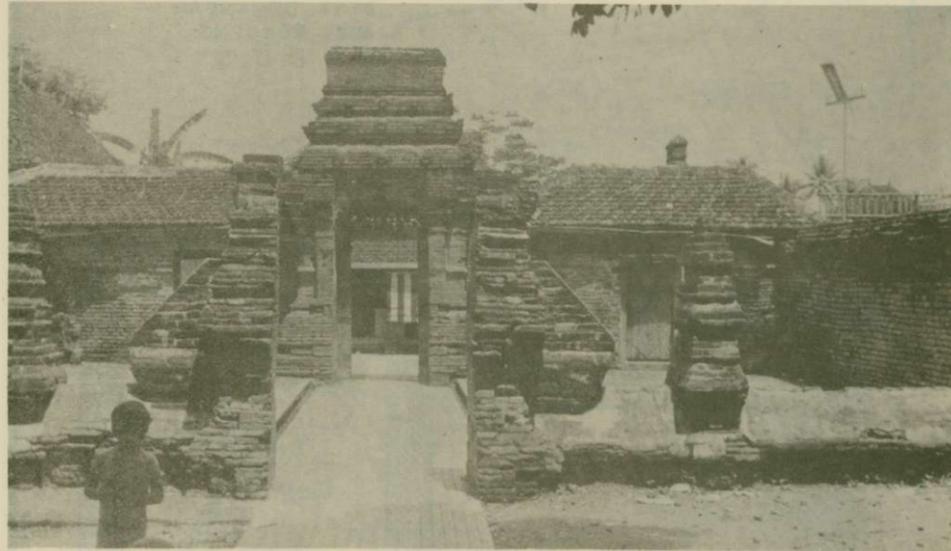
Foto 1 : Gapura berbentuk paduraksa di kompleks makam Sunan Kudus. Di bagian depan gapura berbentuk candi bentar.

Gapura yang menuju ke kompleks makam tersebut berbentuk candi bentar, sedangkan gapura di belakangnya adalah candi paduraksa (Foto no. 1).

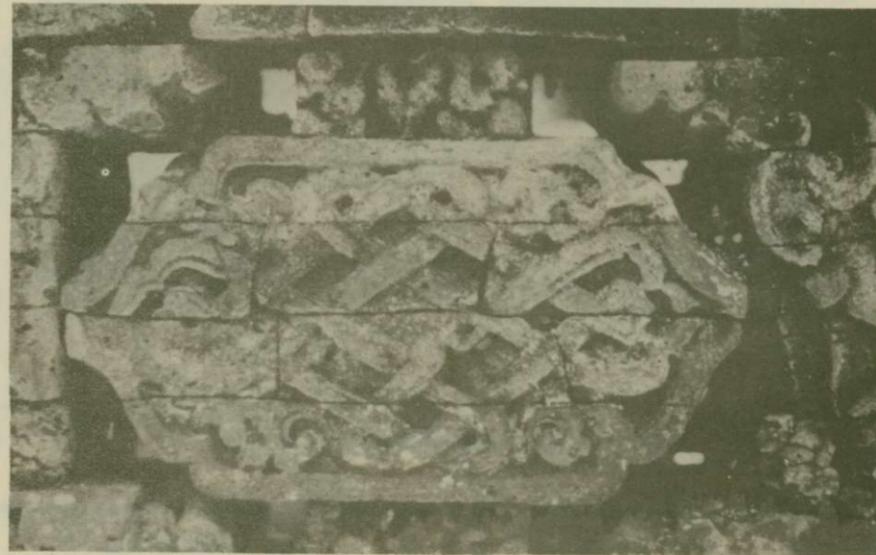
Foto 2 : Motif "slimpetan" pada dinding makam Sunan Kudus.

Dinding makam Sunan Kudus dihiasi dengan motif yang berbentuk ikatan tali yang disebutkan motif "slimpetan" (Foto no. 2). Motif semacam ini ternyata ditemukan juga di tempat lain dari periode yang hampir bersamaan dengan Kudus seperti di Cirebon (Mesjid Agung, Mesjid Panjunan, Kraton Kasepuhan, dan lain-lain), di Giri dan Gresik. Tradisi setempat menyebutkan bahwa motif slimpetan ini diciptakan oleh Sunan Kalijaga sebagai lambang berpadunya umat Islam.

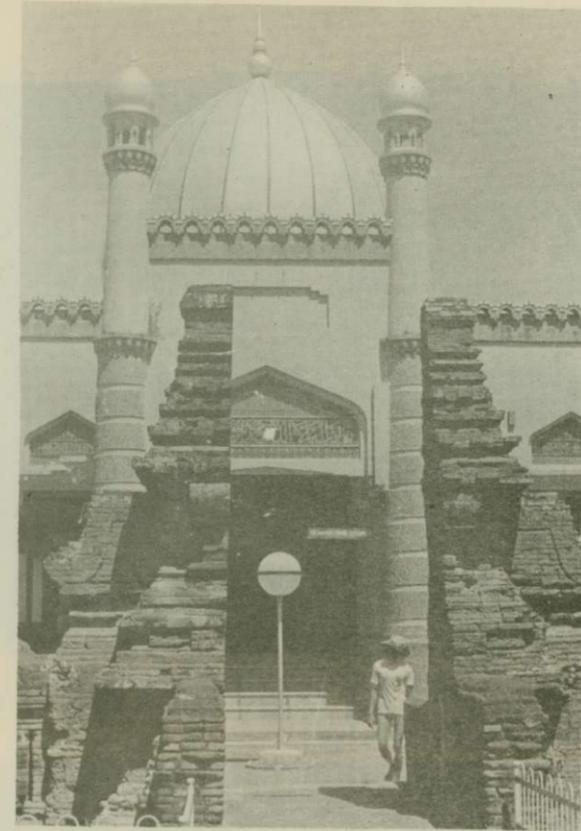
Foto 3 : Gapura Masjid Menara Kudus. Yang di depan berbentuk candi bentar, yang di belakang dua menara berpuncak kubah.

Gapura yang menuju ke Mesjid Menara juga berbentuk candi bentar. Yang menarik adalah bahwa pintu masuk di belakang candi bentar tersebut adalah gapura dengan dua menara yang puncaknya berbentuk kubah (Foto no. 3).

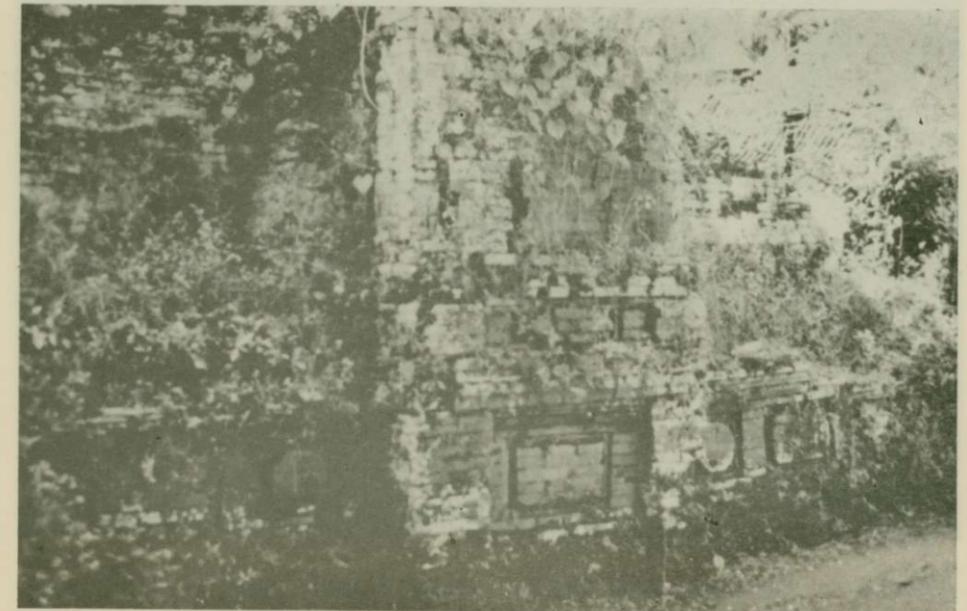
Foto 4 : Tembok sisi sebelah barat dari Langgar Bubrah, desa Demangan, Kota Kudus.

- b.1. Suatu relung pada dinding sebelah barat yang menjorok keluar, dan berukuran : 102 X 67 cm. (Foto no. 4).
- b.2. Dua pintu pada sudut tenggara dari dinding timur dan selatan. (Foto no. 5).
- b.3. Semacam penampil pada dinding utara yang berukuran 208 X 114 cm.
- b.4. Hiasan-hiasan yang kaya pada dinding sebelah luar, sedang dinding dalam polos, kecuali pada relung tersebut di atas.

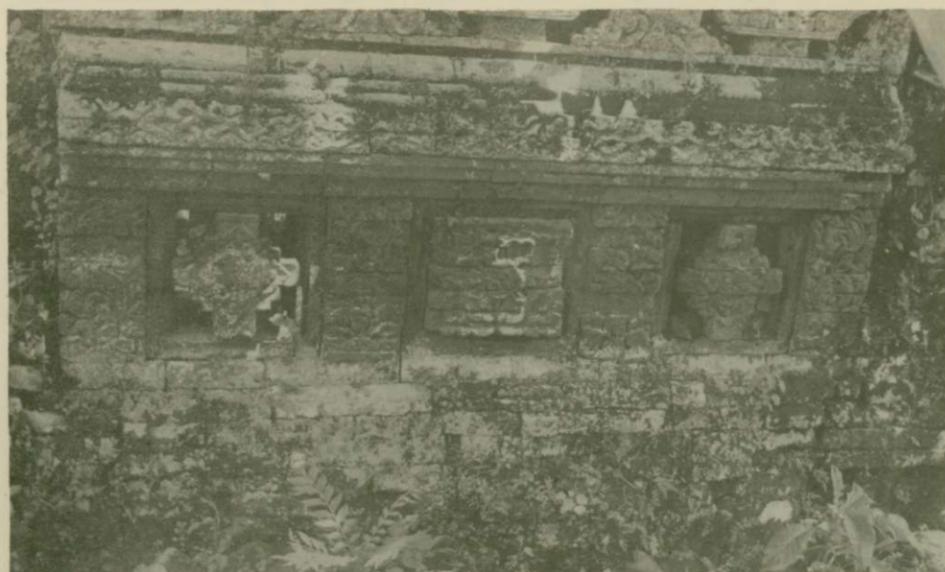
Foto 6 : Panil hias pada dinding Langgar Bubrah yang berbentuk roset dan palang Yunani, desa Demangan, Kota Kudus.

Pola hiasan pada bangunan ini antara lain berupa sulur-suluran, palang Yunani dan garis-garis geometris. (Foto no. 6).

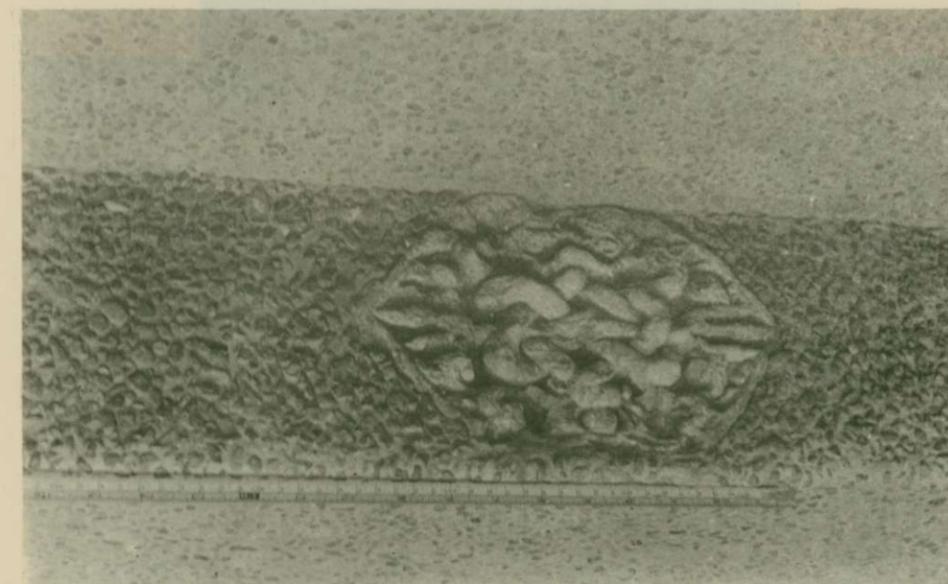
Foto 8 : Panil hias yang terdapat pada dinding tangga serambi depan Masjid Langgar Dalem. Motif "slimpetan" yang melukiskan dua ekor naga membelit vajra. Desa Langgar Dalem, Kota Kudus.

Suatu hal lain yang menarik ialah panil berukir yang ditempatkan di bawah pintu masuk ke serambi. Ukirannya berupa 2 ekor naga yang berbelit-belit, dan sekaligus melilit batang vajra, trisula, yang kedua ujungnya bercabang tiga. (Foto no. 8). Diperkirakan ukiran ini berupa suatu sengkalan yang berbunyi : "naga amulet cis", atau "trisula cis pinulet naga" (R.O.D. 1910, halaman 152). Tentang hal ini masih harus dilakukan studi yang lebih mendalam, yang menyangkut pembacaan dan penafsiran sengkalan tersebut, juga tentang pendirian Langgar Dalem itu sendiri.

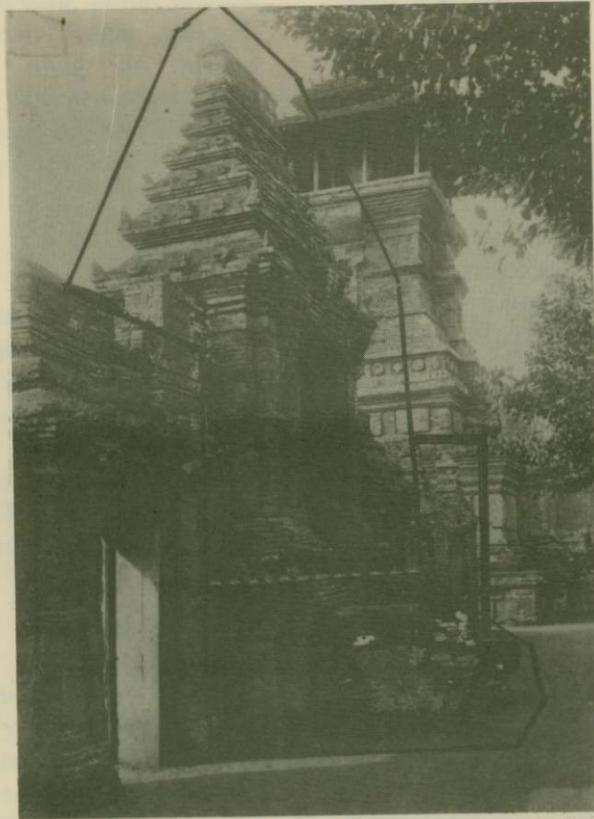
Menara dilihat dari arah utara, yang sekarang menjadi serambi mesjid.

Garis tebal menunjukkan candi Laras yang merupakan sudut dinding yang fondasinya ditemukan waktu dilakukan ekskavasi tetapi ketebalan fondasi sudut dinding ini tidak sama dengan fondasi yang membujur ke arah timur barat (fondasi dinding lebih dalam daripada fondasi sudut dinding). Mengapa hal ini menjadi demikian sukar untuk dijawab, mungkin hal ini disebabkan karena adanya penggalian yang dilakukan oleh orang mengingat di lapisan terakhir fondasi tersebut terdapat konsentrasi fragmen tulang (kambing) yang tentunya disengaja ditanam di tempat tersebut.

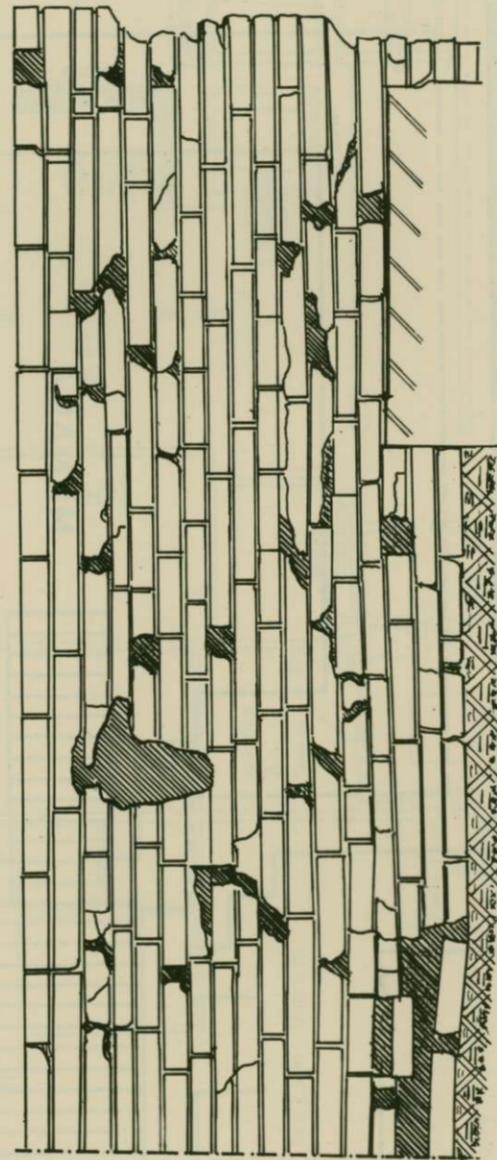
PENAMPANG KAKI MENARA
SEBELAH TIMUR LAUT

Gambar A.5. Penampang kaki Menara Kudus sebelah timur laut.

The first site is the Mesjid Menara complex. In order to mark out the base of the minaret and the remains of the foundations of the surrounding wall the site was dug between the base and the floor of the stepped front porch. The surround of the base is already somewhat cracked.

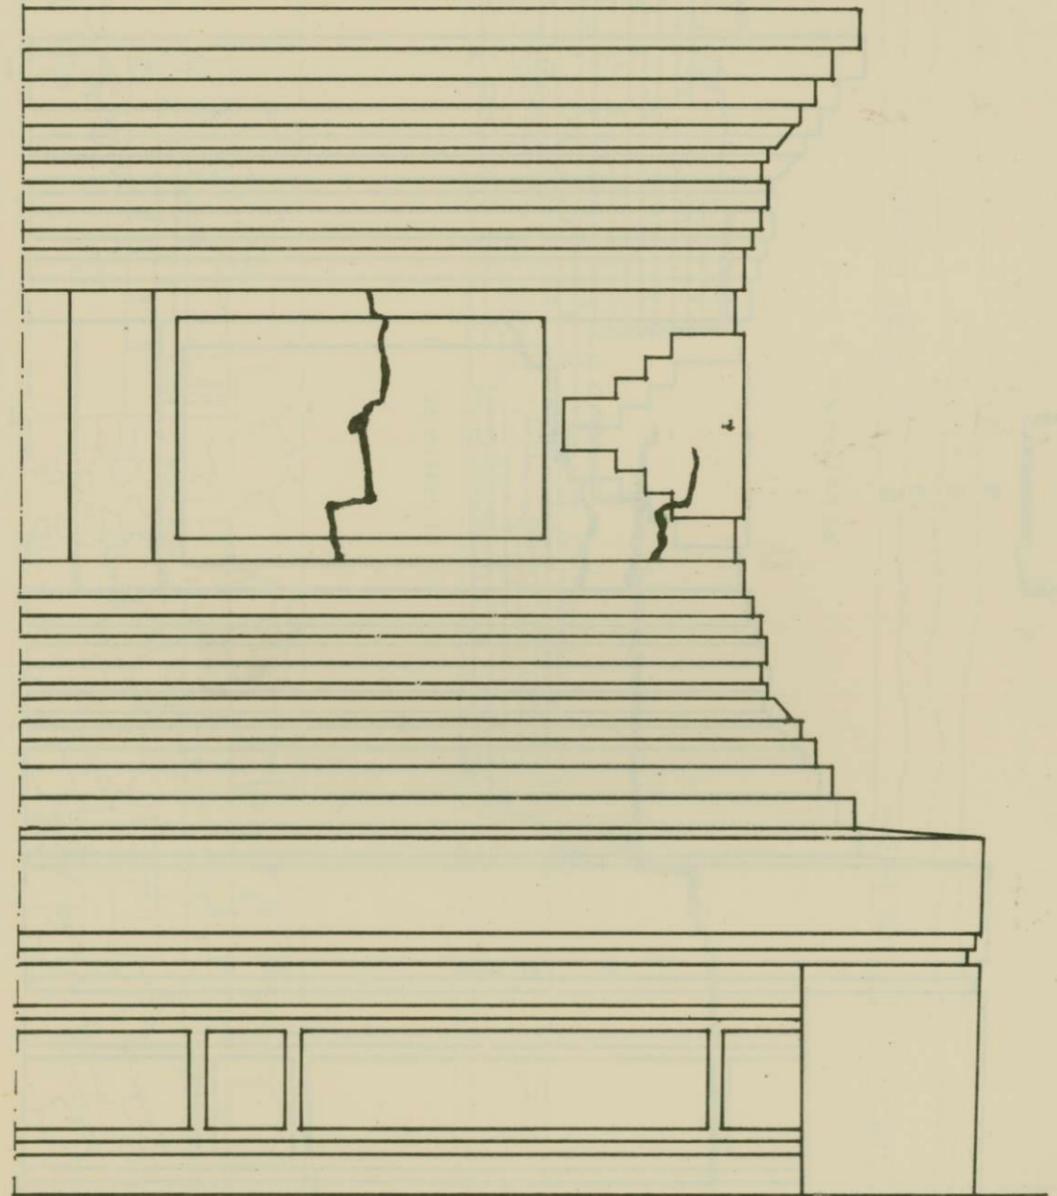
MENARA
KERETAKAN KAKI SUDUT TIMUR LAUT
SISI SEB. TIMUR

Gambar A.6. Keretakan pada bagian batang kaki, sudut timur laut, Sisi sebelah timur Menara Kudus.

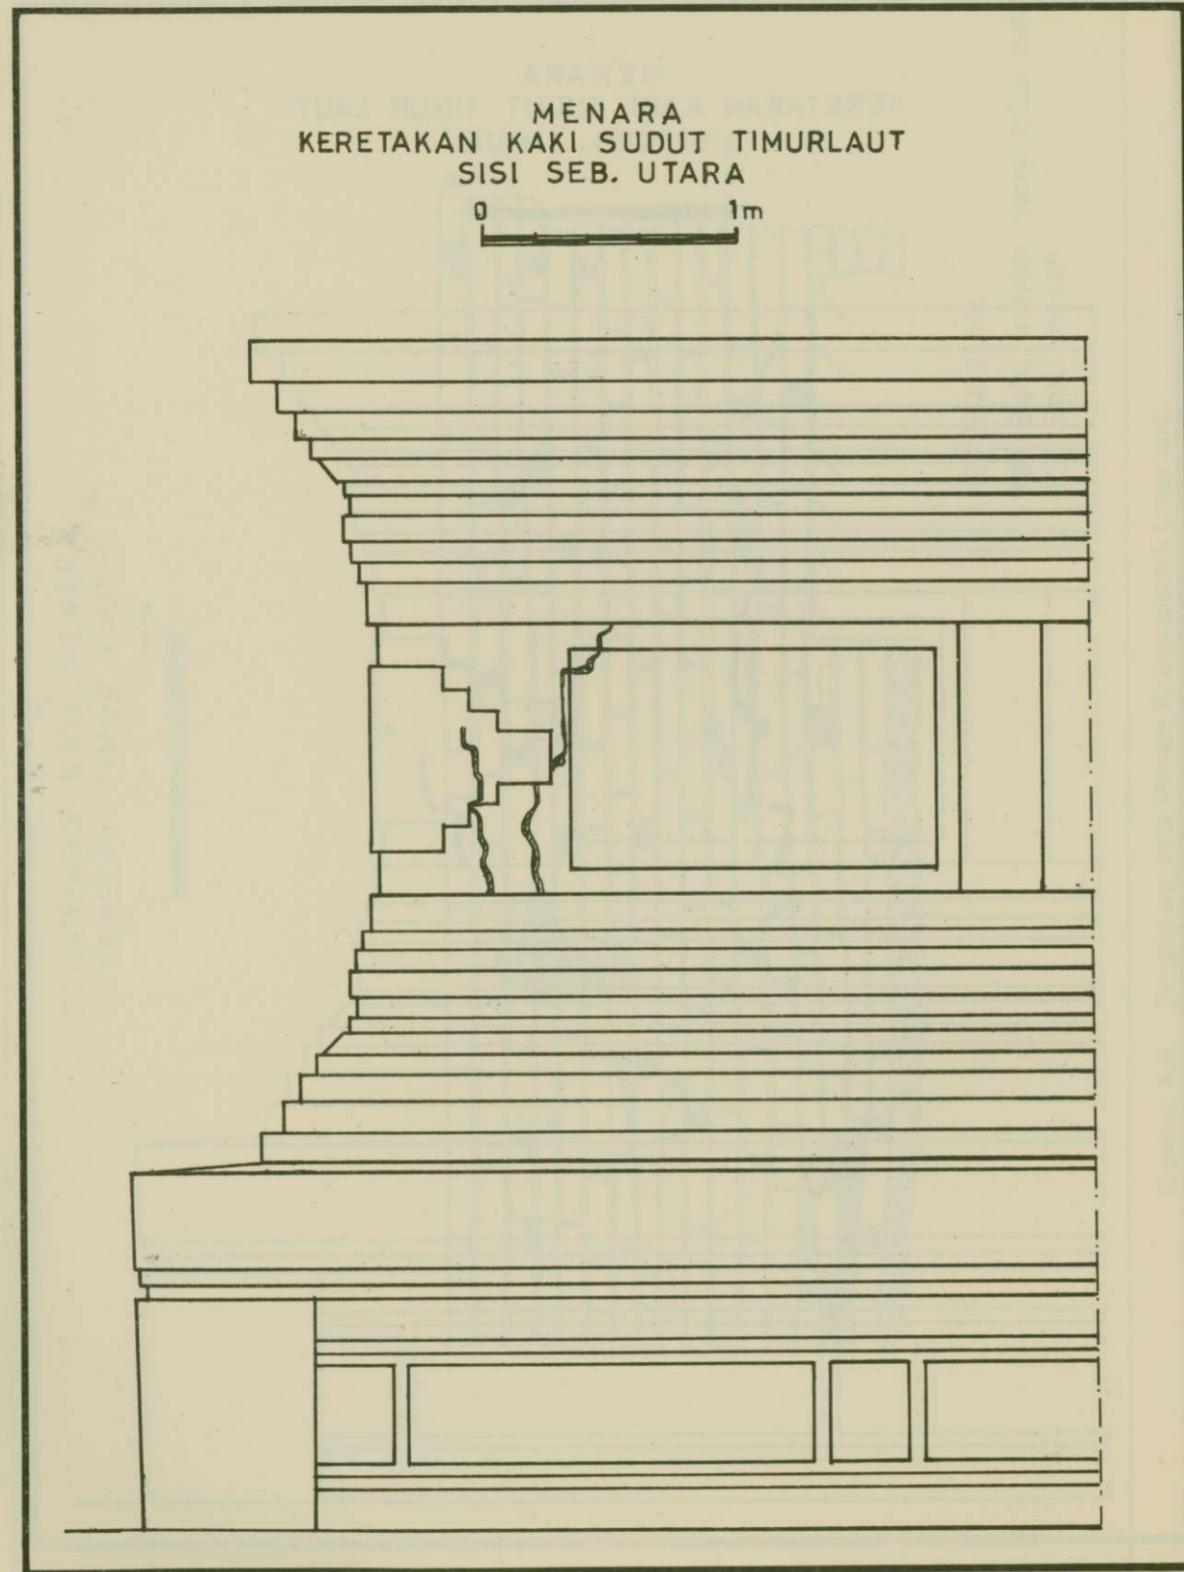
Gambar A.7. Keretakan pada bagian batang kaki, sudut timur laut. Sisi sebelah utara Menara Kudus.

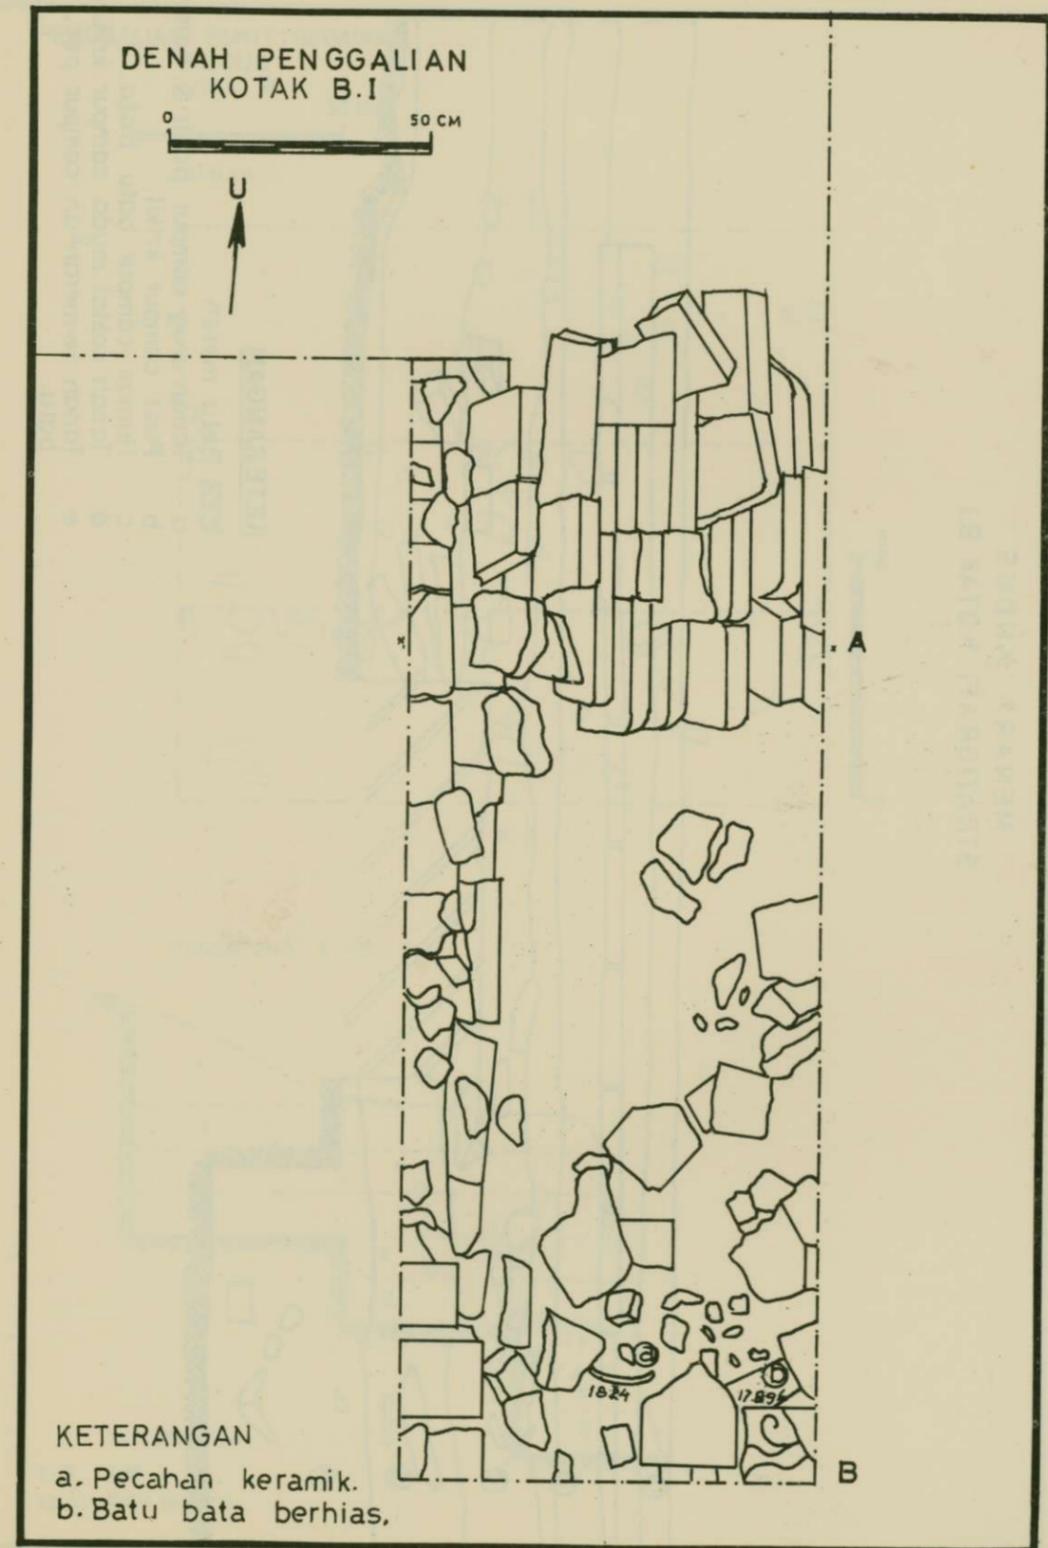
Gambar A.10. Denah penggalian Mesjid Menara, Kotak B.1.

Pada kotak penggalian B.1. terdapat enam (6) strata. Kedalaman seluruh kotak penggalian B.1. adalah \pm 167 cm. Lihat gambar denah dan stratigrafi kotak penggalian B.1. pada Lampiran C, gambar no. A.9., A.10 dan A.11. Hasil temuan kotak B.1. disusun dalam Daftar Temuan sebagai Lampiran A no. A.2.

Box B1 was dug as far as level 9 to a depth of ± 167 cms and six strata were discovered. At level 9 structures of red brick were found.

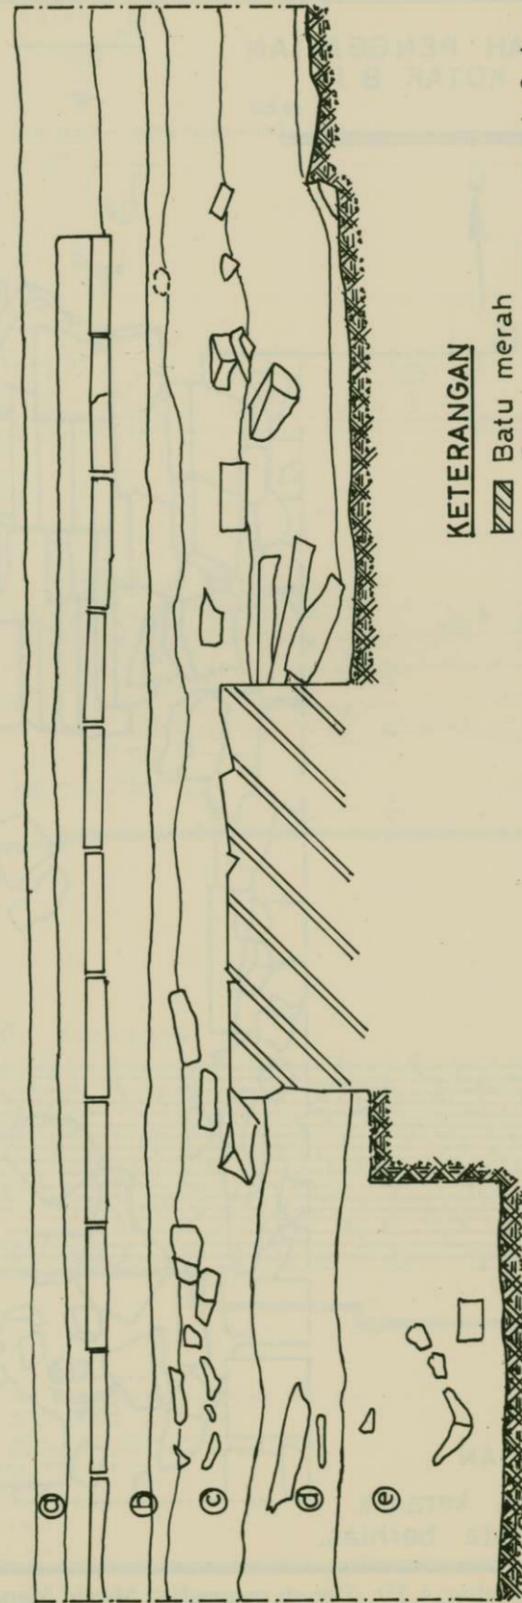
MENARA KUDUS
STRATIGRAFI KOTAK B.1

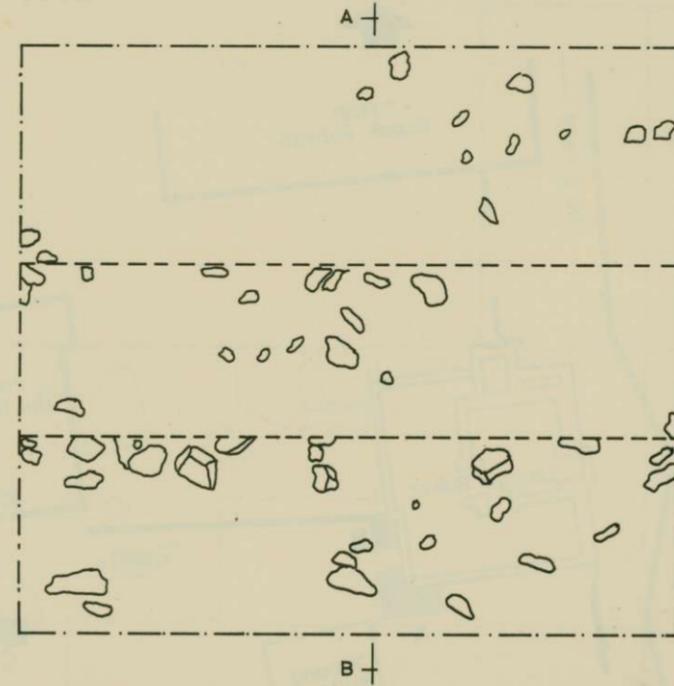
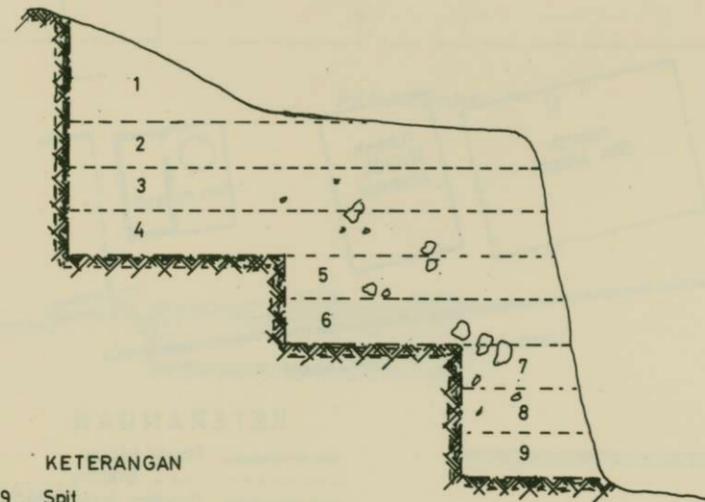
Gambar B.12. Penggalan Bukit Begawan; denah dan penampang A-B, Kotak B.

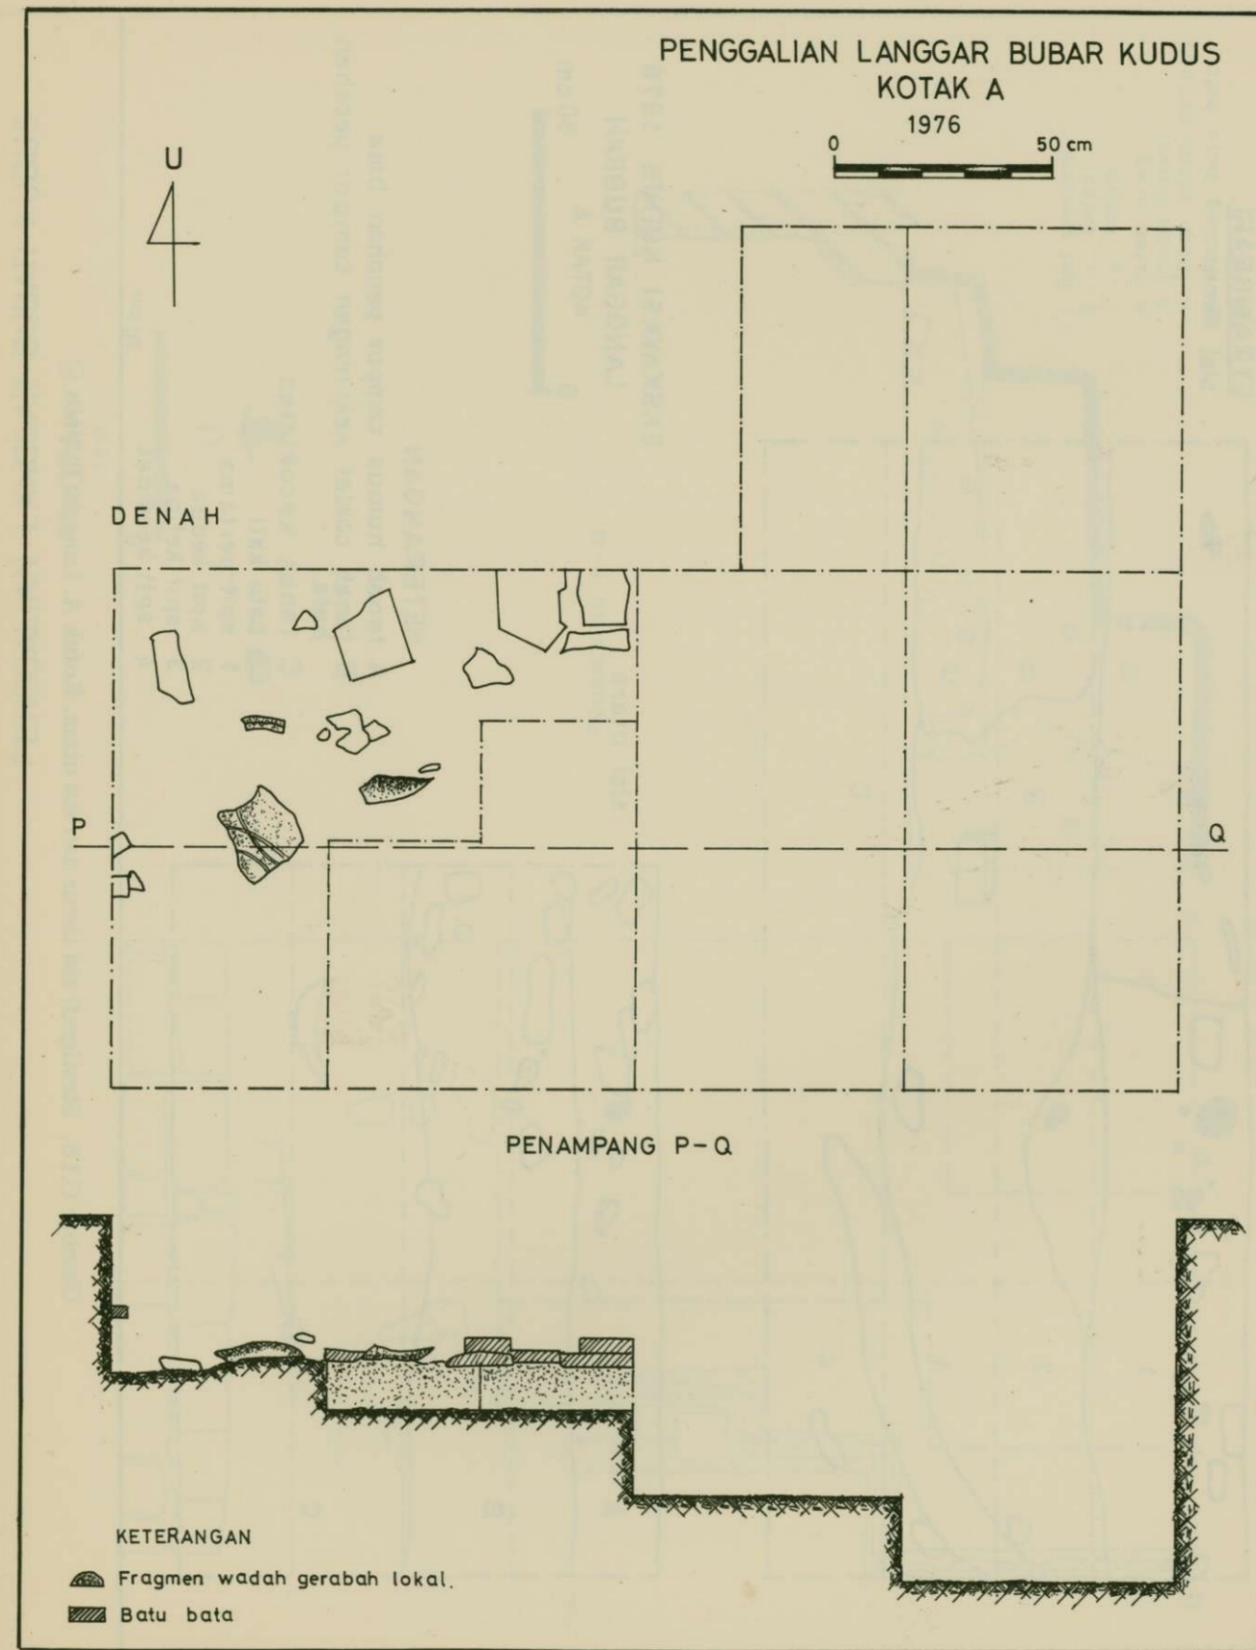
Gambar C.14. Penggalan Langgar Bubar, Kotak A. Denah dan penampang P - Q.

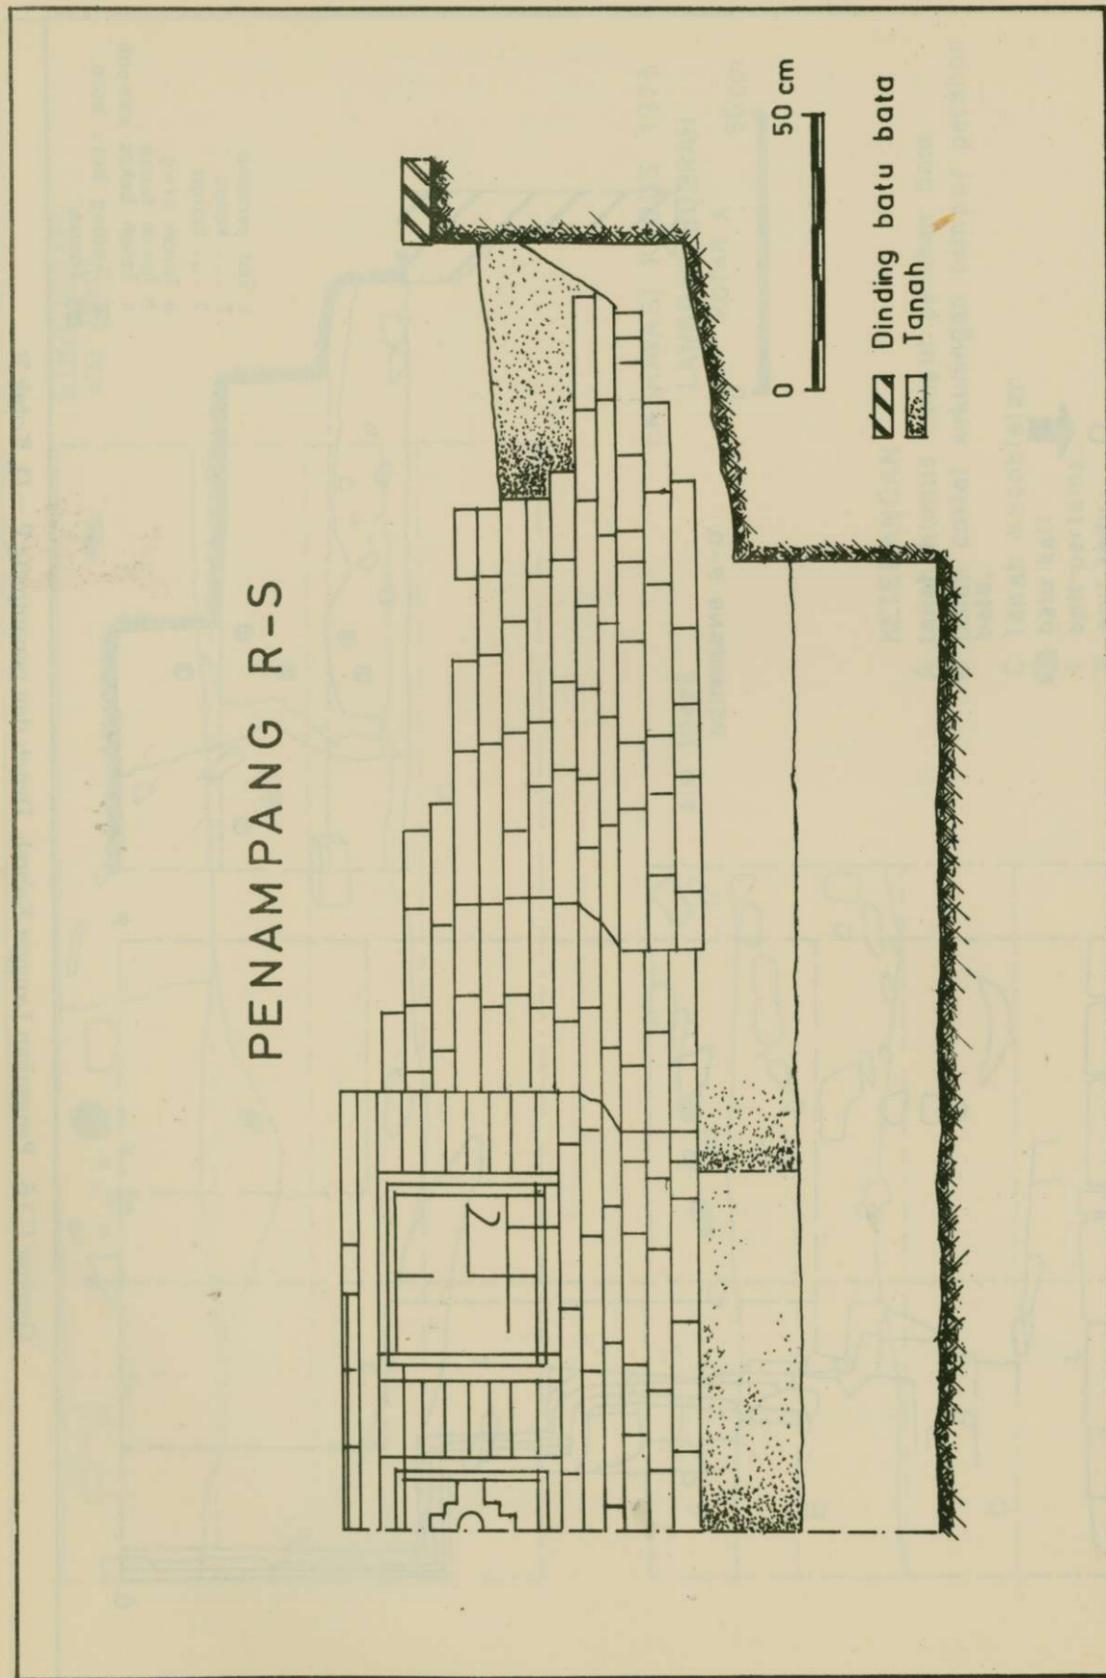
Gambar C.17. Penggalan Langgar Bubrah. Penampang R-S, Kotak B.

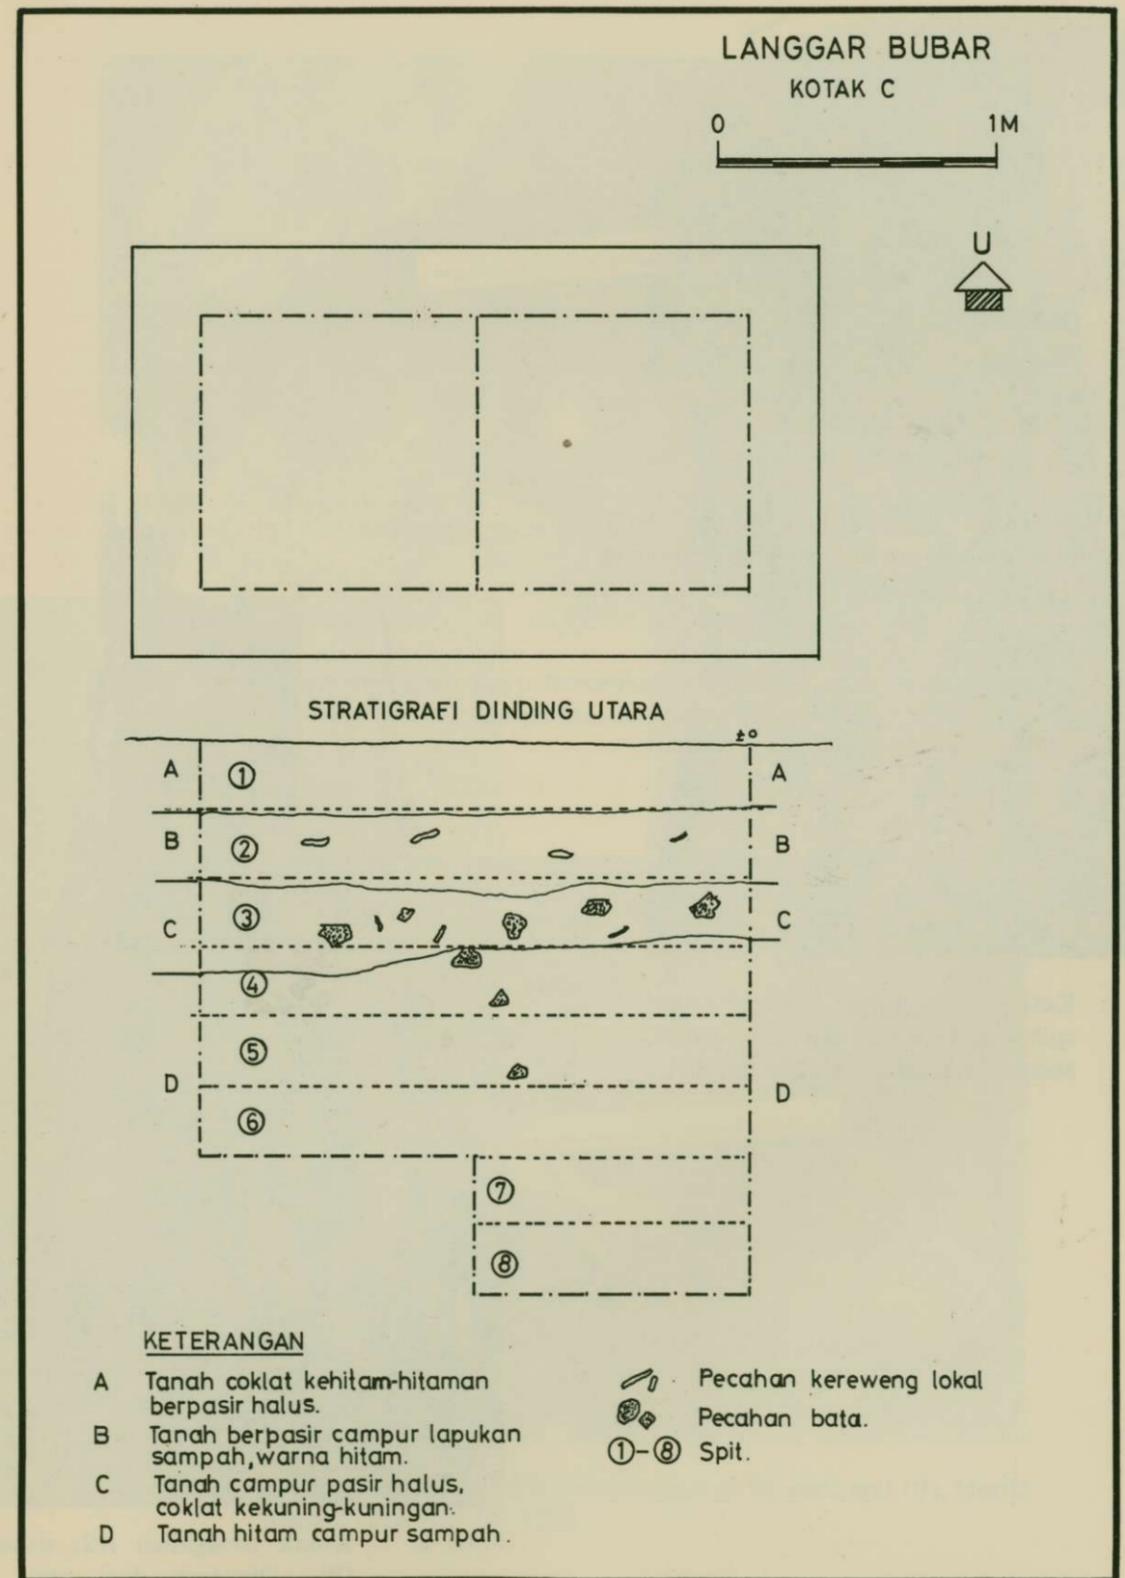
Gambar C.18. Denah dan stratigrafi, Kotak C. Penggalan Langgar Bubrah.

Box C was dug as a control pit down to level 8. It was evident that here there had already been digging since some recent material, such as pieces of glass, tin etc, was found at the lowest level.

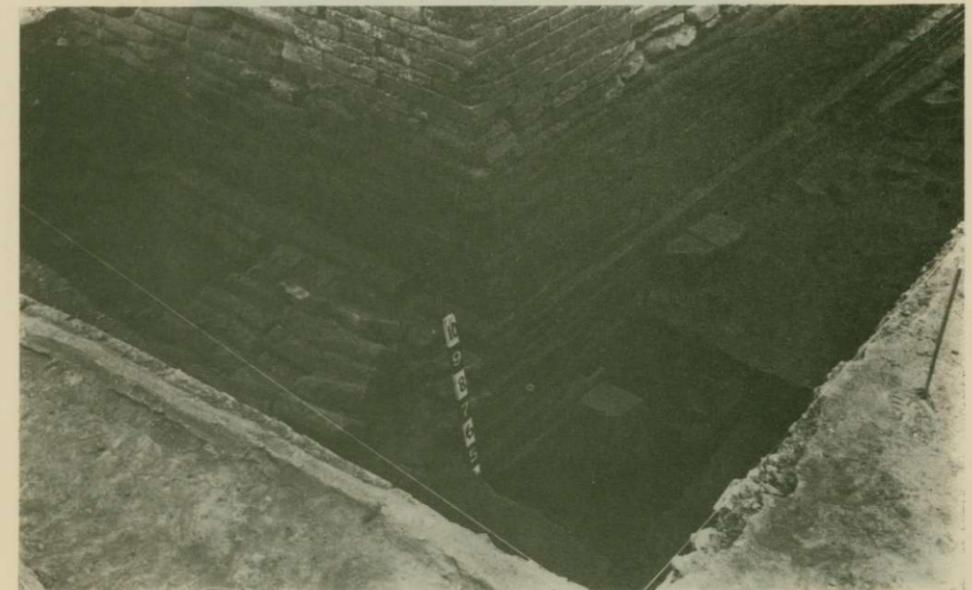
Foto 8 : Situasi spit terakhir, spit (9) pada kotak penggalian B1 bagian timur kaki Menara Kudus. (Pus P3N no. 526).
