# Buletin **Narasimha**

## MENGAMALKAN ETIKA PELESTARIAN CAGAR BUDAYA

| PEMUGARAN PAGAR HALAMAN I KUADRAN IV KOMPLEKS CANDI PRAMBANAN | 29 |

# KEGIATAN PEMUGARAN CANDI INDUK KEDULAN

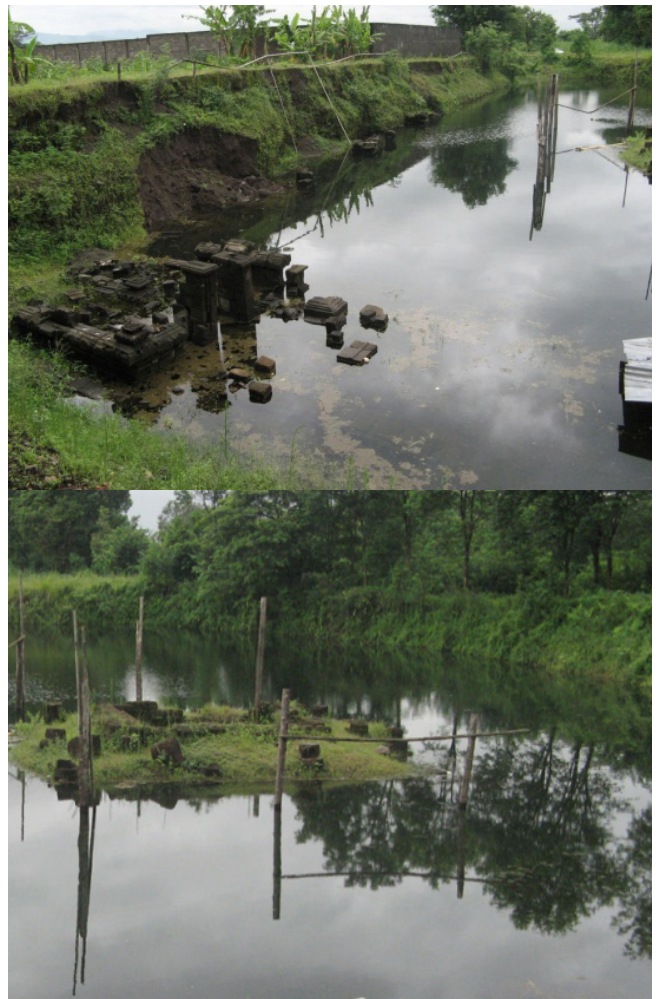
Permasalahan utama yang sangat menghambat upaya penanganan pelestarian Candi Kedulan adalah genangan air yang menggenangi areal situs pada musim penghujan sedalam 6 meter selama rutin terjadi setiap tahun.

Gambar 2. Genangan air di Candi Kedulan  
(Foto: dok. BPCB DIY)

Untuk mengatasi genangan air tersebut, pada tahun 2008 dilakukan kajian penanganan genangan air dan direkomendasikan untuk pembuatan gorong-gorong ke arah selatan sejauh 220 m. Pada tahun 2012, pembuatan gorong-gorong Candi Kedulan dapat diwujudkan sehingga genangan air sudah bisa teratasi walaupun belum bisa maksimal kering sampai *maaveld* candi.

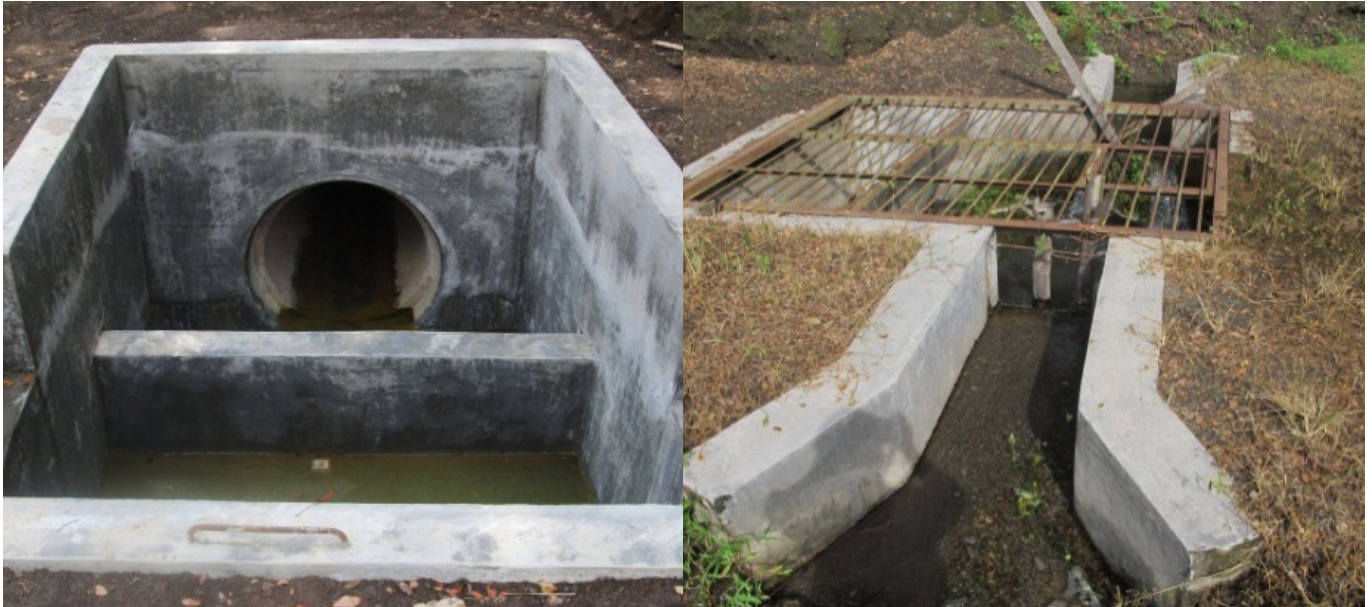
Gambar 3. Pembuatan gorong-gorong dalam rangka penanganan masalah air  
(Foto: dok. BPCB DIY)

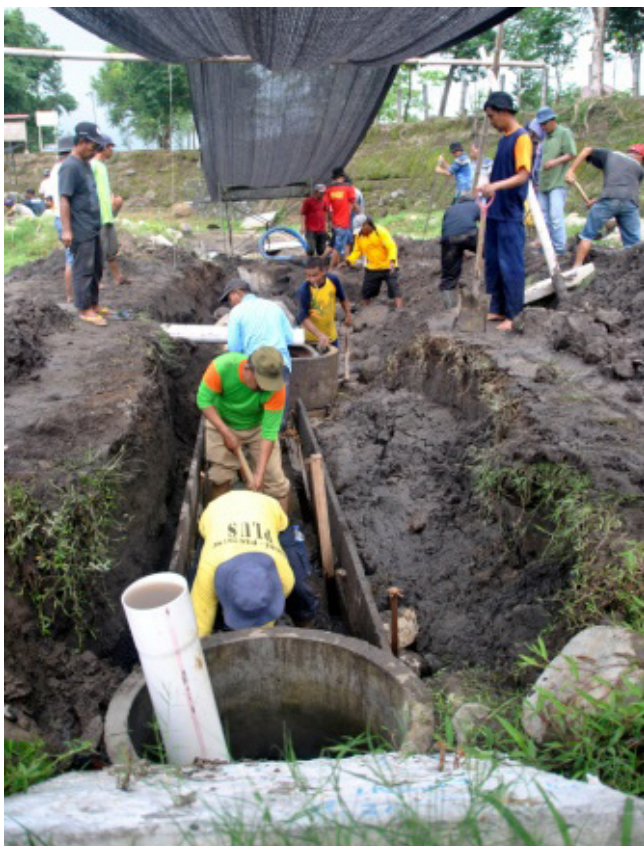
Gambar 4. Pembuatan saluran pembuangan air  
Sumber : Dok. BPCB DIY

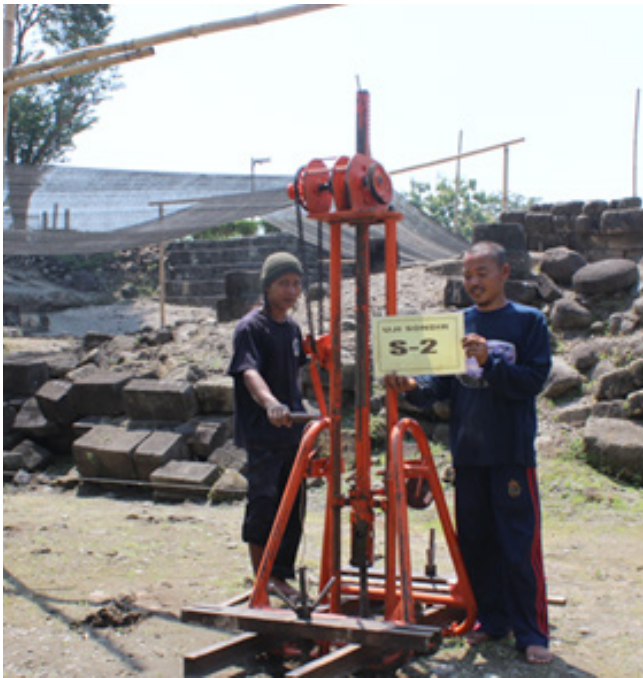
Uji mekanika tanah yang dilakukan meliputi uji sondir dan uji kandungan tanah di Lab Mekanika Tanah Universitas Islam Indonesia. Uji mekanika tanah dilakukan oleh staf ahli teknis dari Universitas Islam Indonesia

Gambar 7. Uji mekanika tanah (sondir)  
Sumber : Dok. BPCB DIY

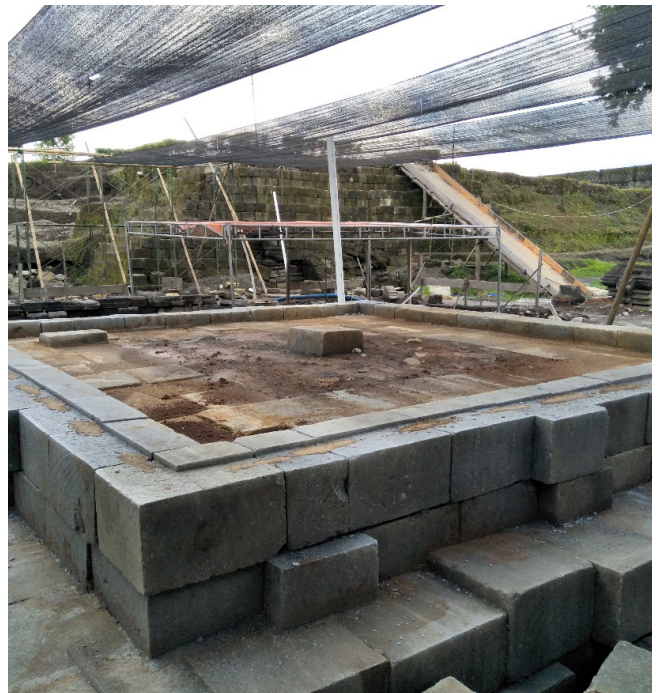
Kegiatan pemasangan perancah dilakukan karena kondisi di lapangan yang cukup panas, sehingga pemasangan perancah diperlukan untuk memasang paranet dan tenda deklit yang di pasang di tepi bangunan, sehingga pekerja dapat bekerja secara maksimal.

Gambar 9. Pemasangan deklit dan paranet  
Sumber : Dok. BPCB DIY

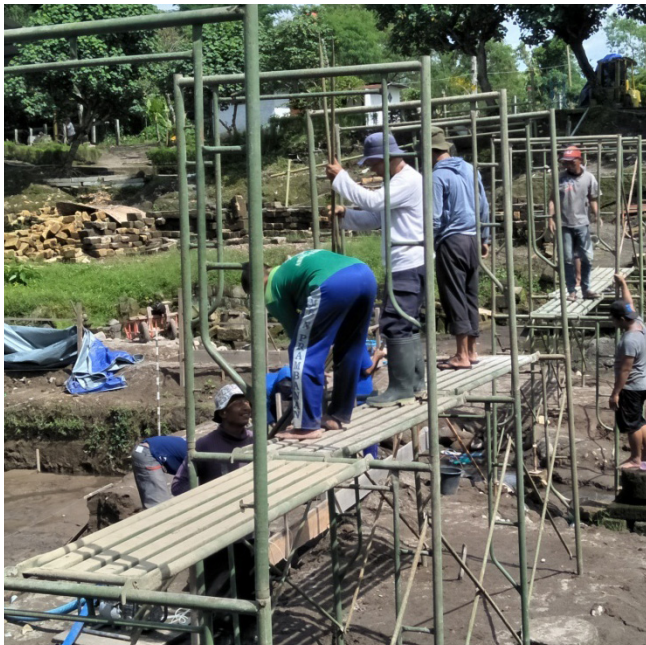
Pemasangan perancah juga dilakukan karena kondisi di lapangan yang susunan batunya sudah cukup tinggi sehingga kurang maksimal hasil penyusunannya, untuk itu perlu dipasang perancah yang dipasang di tepi bangunan, sehingga pekerja dapat bekerja secara maksimal. Pemasangan perancah ini juga untuk pemasangan peluncur guna persiapan menaikkan batu-batu dengan menggunakan balok dan glondong dengan permukaannya dipasang papan sebagai peluncur.

Gambar 10. Pemasangan perancah  
Sumber : Dok. BPCB DIY

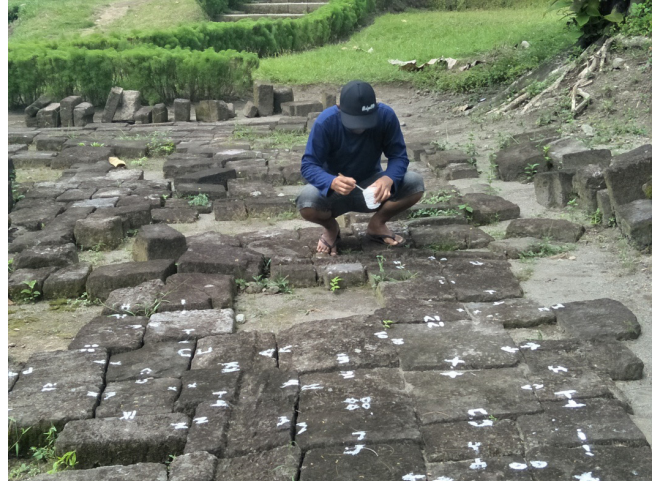
Kegiatan registrasi batu bertujuan agar batu insitu dapat dikembalikan ke tempat semula. Registrasi dilakukan per lapis batu dengan memberi tanda hubung antarbatu dengan dipahatkan dan/atau menggunakan cat pada permukaan atas batu bagian dalam. Selain tanda hubung antarbatu ada beberapa batu sebagai perwakilan diberi tanda nomor lapis dan sisi.

Gambar 11. Registrasi batu  
Sumber : Dok. BPCB DIY

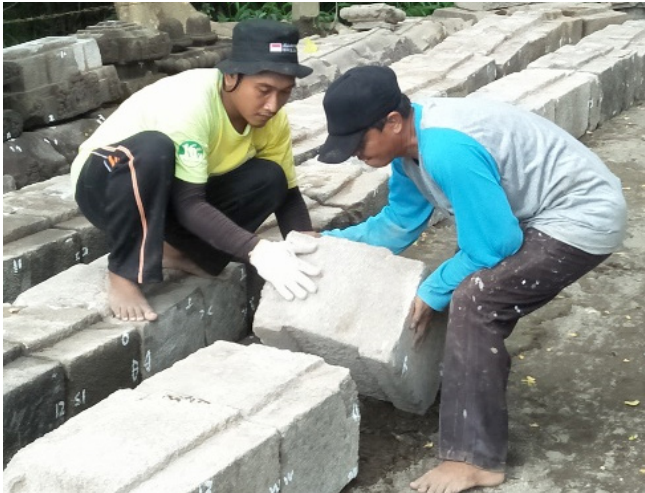
Pengelompokan & klasifikasi batu insitu hasil pembongkaran dilakukan dengan mengelompokkan batu insitu hasil pembongkaran Candi Induk Kedulan sesuai dengan sisi, lapis, dan urutan batu agar memudahkan dalam penyusunan percobaan

Gambar 13. Kegiatan Pengelompokan & klasifikasi batu insitu hasil pembongkaran Sumber : Dok. BPCB DIY

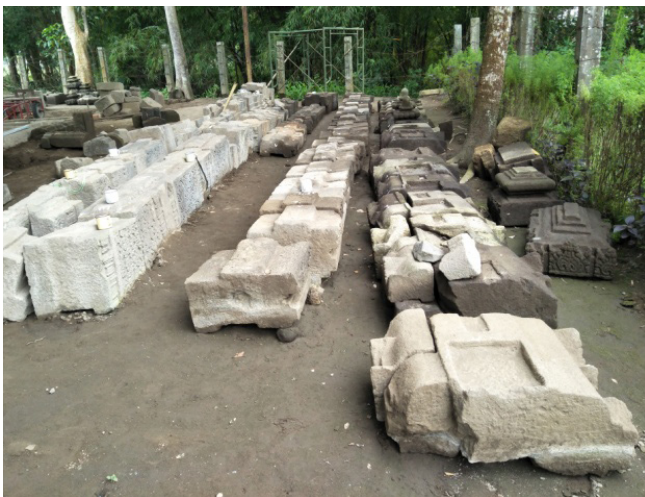
Gambar 14. Hasil Pengelompokan & klasifikasi batu insitu hasil pembongkaran Sumber : Dok. BPCB DIY

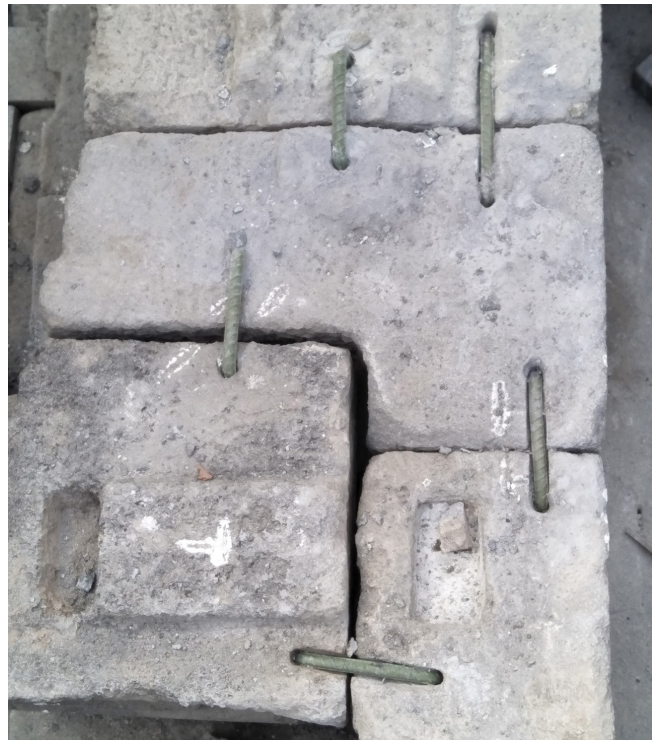
Gambar 18. Hasil pemasangan angkur

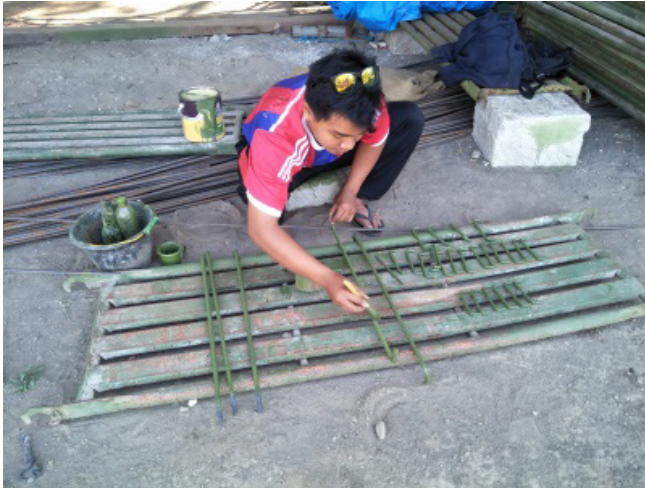
Maksud dari pekerjaan ini adalah melakukan pengecatan hak dan angkur dengan bahan anti karat *zinchromat*. Kegiatan pengolesan bahan antikarat dilakukan untuk melindungi besi tahan terhadap air dan mengurangi pengeroposan.

Gambar 19. pengolesan bahan anti karat  
Sumber : Dok. BPCB DIY

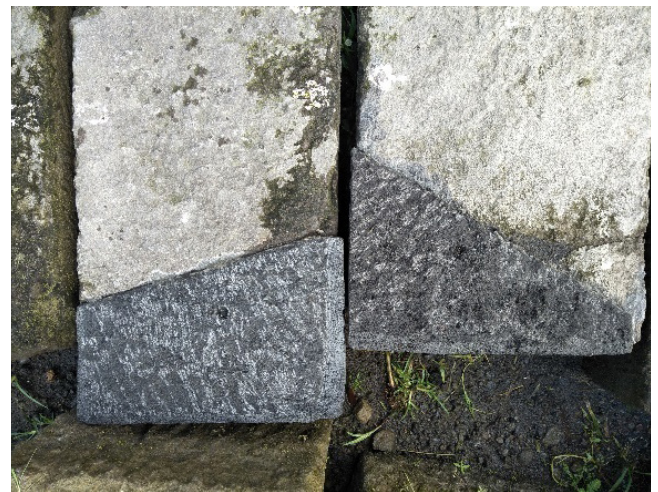
Gambar 22. Hasil Penyambungan batu  
Sumber : Dok. BPCB DIY

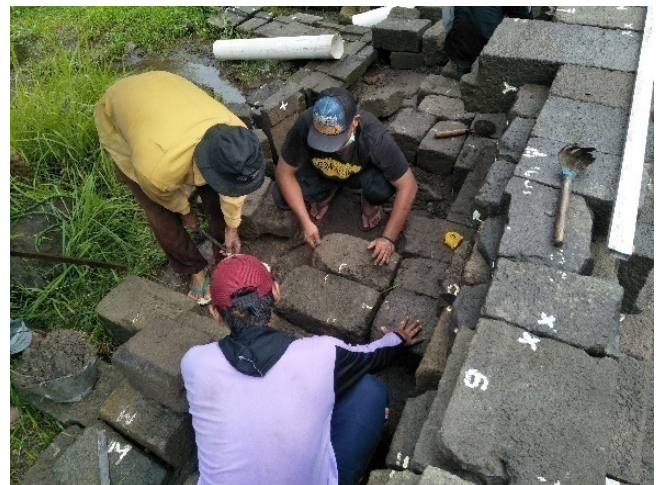
Susun coba atau anastilosis adalah kegiatan pencocokan batu yang terlepas dari konteksnya. Kegiatan ini bertujuan untuk mengembalikan batu komponen candi untuk dipasang pada bangunan candi. Pada pelaksanaan pemugaran candi induk Candi Kedulan ini susun coba dilakukan untuk melihat kembali batu-batu yang masih belum ditemukan kemudian dilakukan pencarian batu lebih lanjut, apabila masih belum ditemukan, akan dilakukan pembuatan batu pengganti.

Gambar 26. Kegiatan penyusunan percobaan  
Sumber : Dok. BPCB DIY

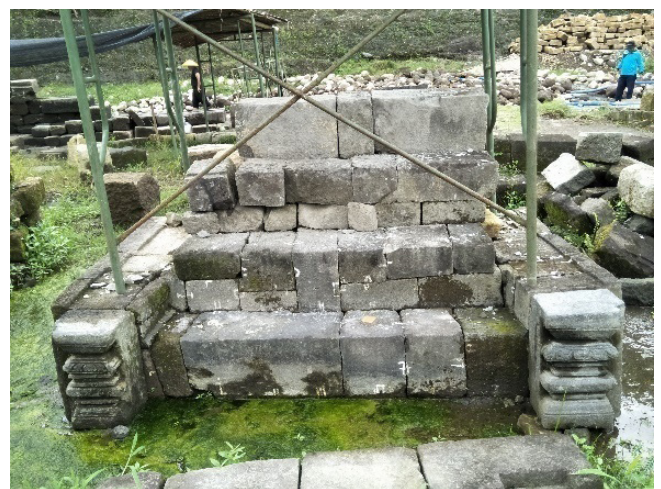
Gambar 27. Hasil penyusunan percobaan  
Sumber : Dok. BPCB DIY

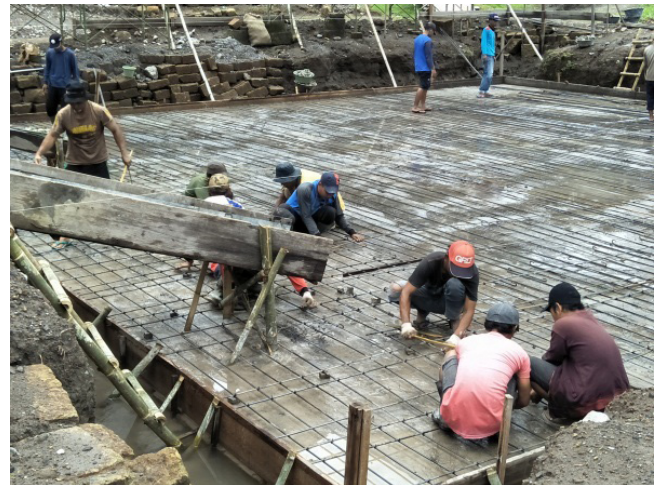
tulangan untuk perkuatan pondasi supaya beban pondasi merata dan kuat.

Gambar 29. pembuatan lantai kerja pondasi  
Sumber : Dok. BPCB DIY

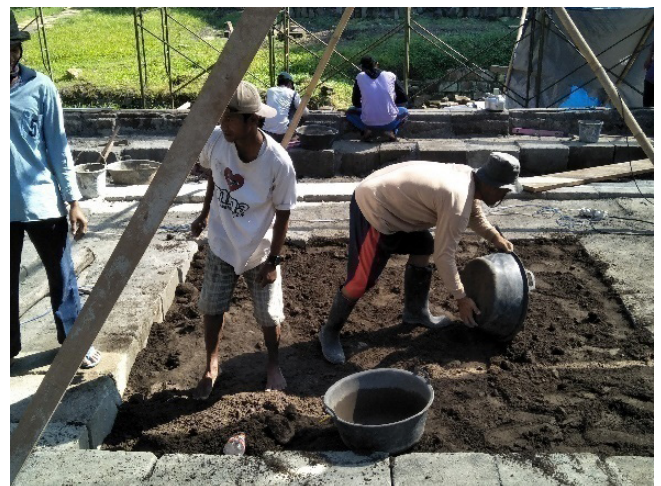
Urugan pasir dan batu digunakan untuk memperbaiki struktur daya dukung tanah supaya memiliki tingkat kepadatan dan kekuatan yang merata.

Gambar 30. Pemberian urugan pasir dan batu  
Sumber : Dok. BPCB DIY

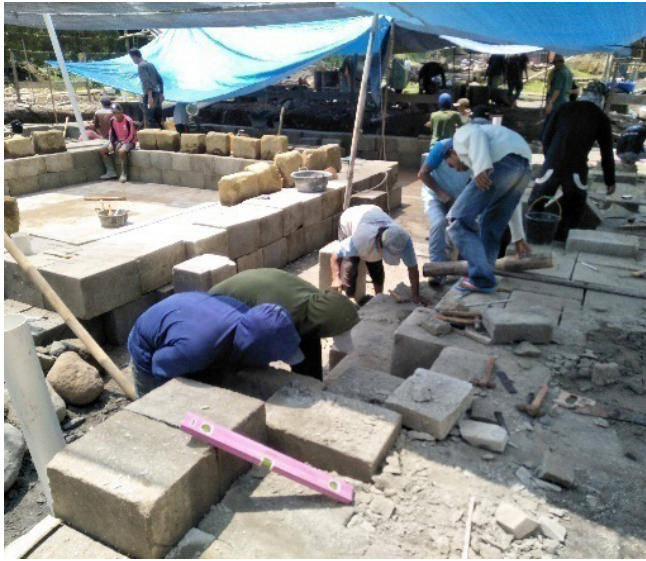
Penyusunan batu putih di belakang batu andesit dipasang untuk memperkuat bangunan sebagai landasan pagar langkan dan tubuh candi

Gambar 31. Penyusunan isian blok batu tuff  
Sumber : Dok. BPCB DIY

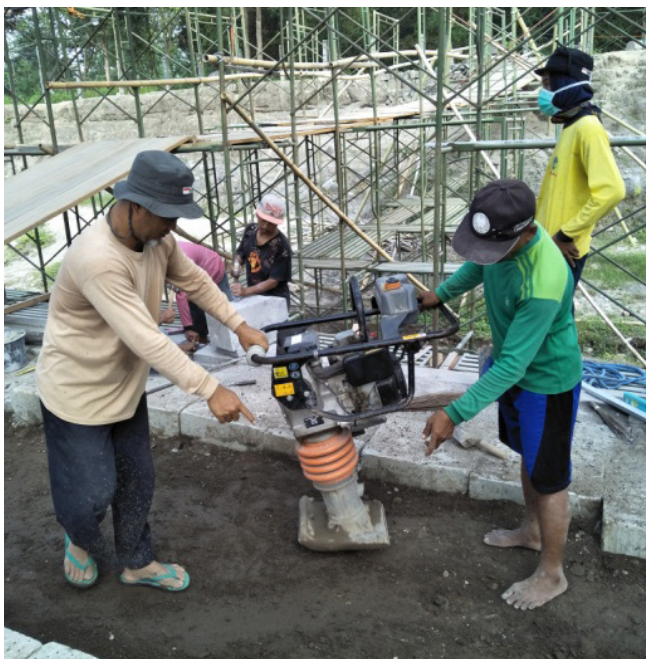
Pemadatan tanah dilakukan dengan pengurukan pasir batu kemudian dipadatkan dengan alat stamper sampai benar-benar padat merata

Gambar 32. Kegiatan pemadatan tanah  
Sumber : Dok. BPCB DIY

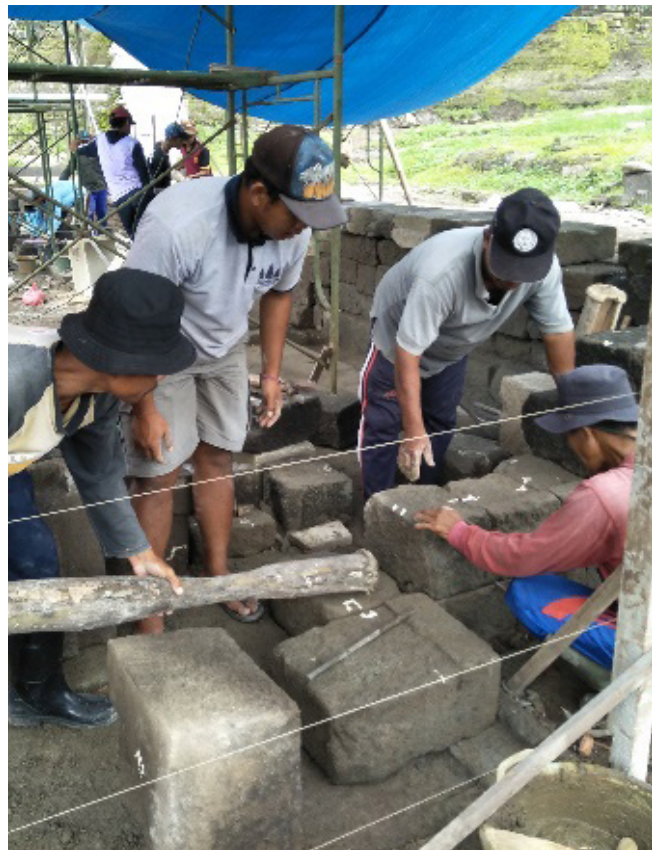
Penyusunan kembali batu kulit diawali dengan batu duduk batur lapis I secara berturut-turut sampai lapis paling atas secara keliling. Dalam pemasangannya terlebih dahulu dibuat lubang pen sesuai kebutuhan batu aslinya. Terlebih dahulu batu-batu yang disusun dalam keadaan bersih dari kotoran baik mikroorganisme maupun tanah. Sistem pemasangan batu asli dilakukan bersama-sama dengan batu isian sehingga kedudukan susunannya menjadi presisi dan rata

Gambar 33. Penyusunan kembali batu Hasil anastilos (outer stone)  
Sumber : Dok. BPCB DIY

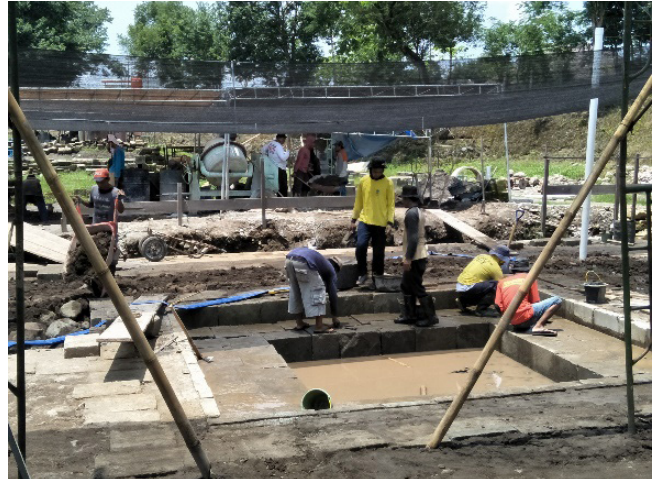
Gambar 36. Penyusunan batu sumuran (batu tuffa)  
Sumber : Dok. BPCB DIY

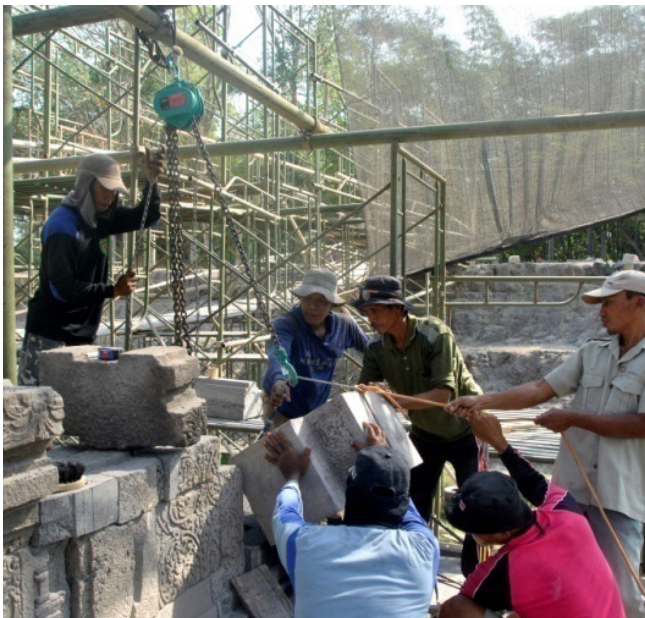
Gambar 35. Penyusunan kembali dinding luar lapis 6  
sisi utara  
Sumber : Dok. BPCB DIY

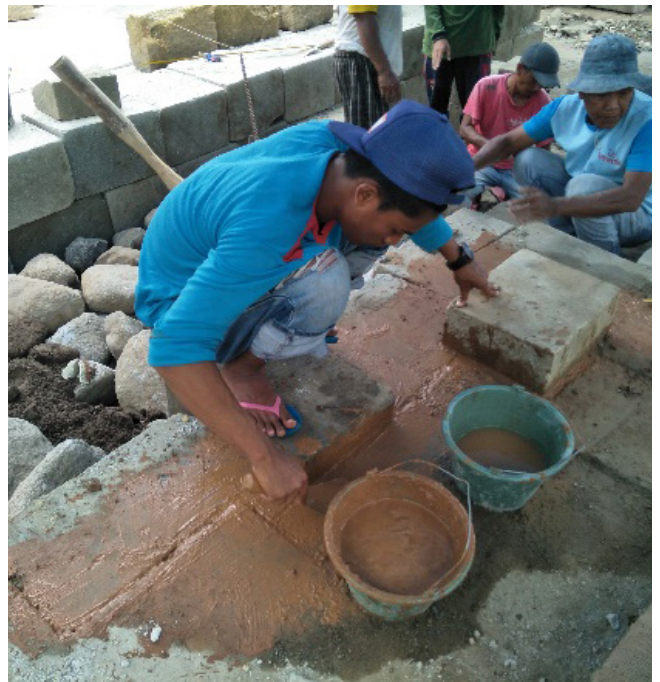
Pengisian Filler berfungsi sebagai isian pada bagian nat antar batu supaya menguatkan atau menstabilkan kondisi batu tersebut. Bahan filler adalah tanah liat yang di saring dengan ukuran 4 mm. Sebelum diaplikasikan ke nat, tanah liat tersebut direndam dalam drum

Gambar 37. Pengisian filler  
Sumber : Dok. BPCB DIY

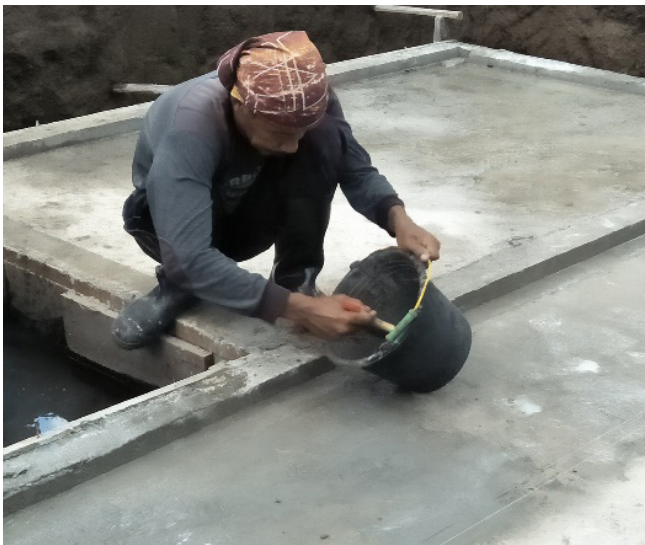
Pengolesan bahan penolak air berfungsi untuk menjaga kapiler air tanah tidak naik ke permukaan batu yang menyebabkan kondisi batu menjadi lebih rapuh. Bahan untuk pengolesan bahan penolak air adalah *sikatopseal*. Bahan tersebut dioleskan pada permukaan dalam batu luar atau batu asli dan di atas susunan batu tuffa sebelum dipasang batu asli bagian lantai.

Gambar 38. Pengolesan bahan penolak air  
Sumber : Dok. BPCB DIY

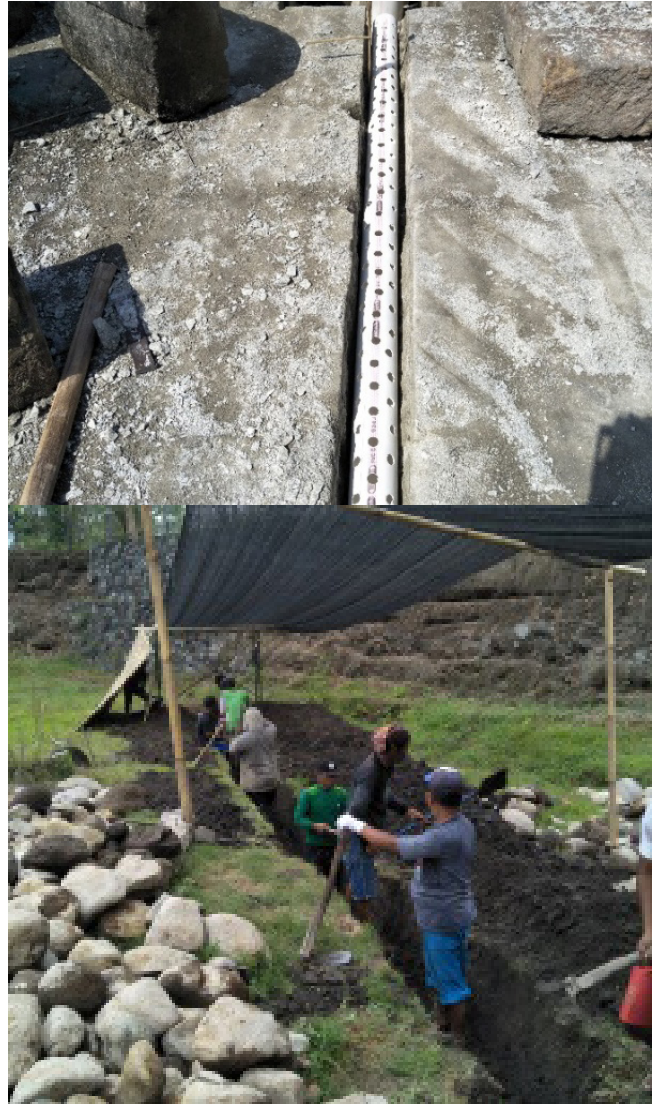
Gambar 39. Kegiatan galian tanah, pemasangan pipa  
Sumber : Dok. BPCB DIY

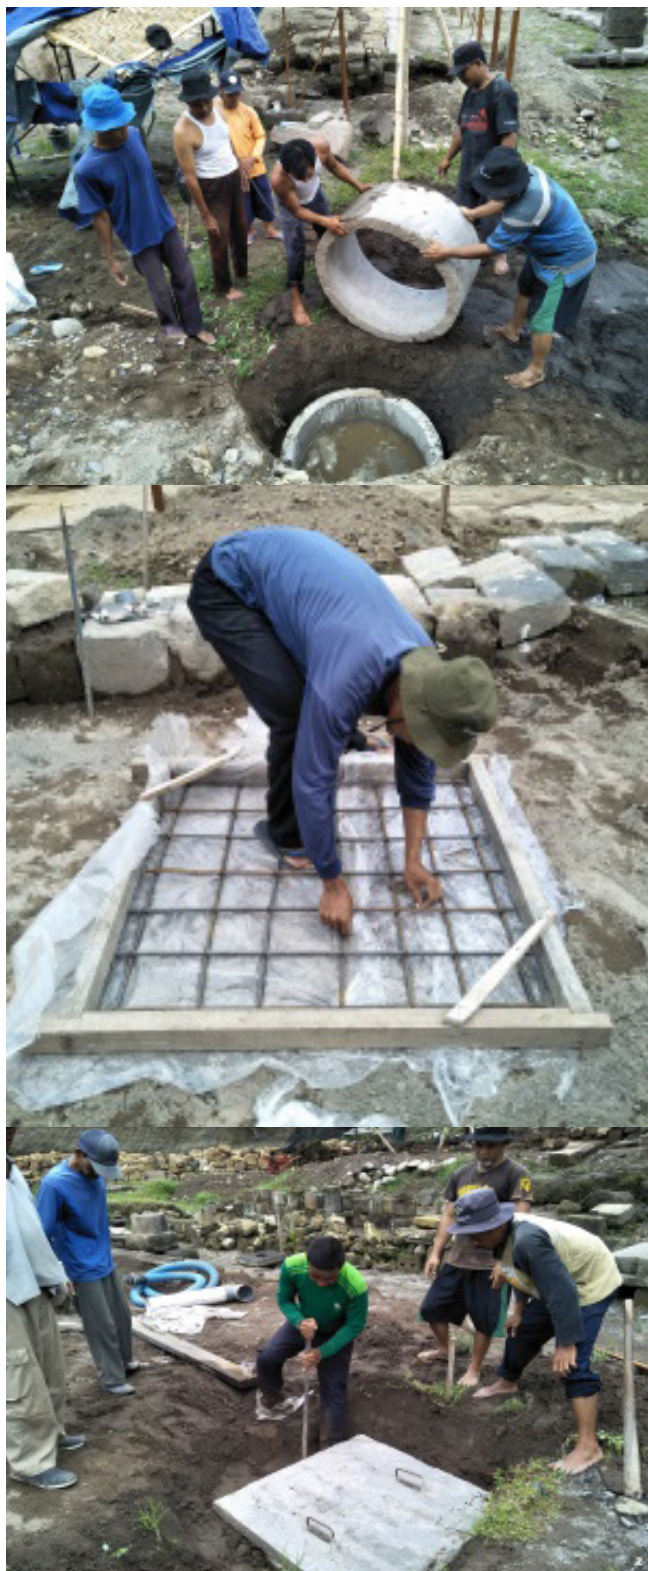
Bak kontrol yang berada di bangunan berfungsi sebagai kontrol, apabila ada penyumbatan pada bagian pipa dan pasir yang terlarut di bagian lantai bangunan. Untuk mempermudah mengontrol kelancaran aliran air dalam pipa bak kontrol dipasang tutup yang mudah di buka, bahan yang digunakan menggunakan beton bertulang dengan ukuran 7 x 70 70 cm.

Gambar 40. Kegiatan pemasangan buis beton, pembuatan tutup bak kontrol dan pemasangan tutup bak kontrol  
Sumber : Dok. BPCB DIY

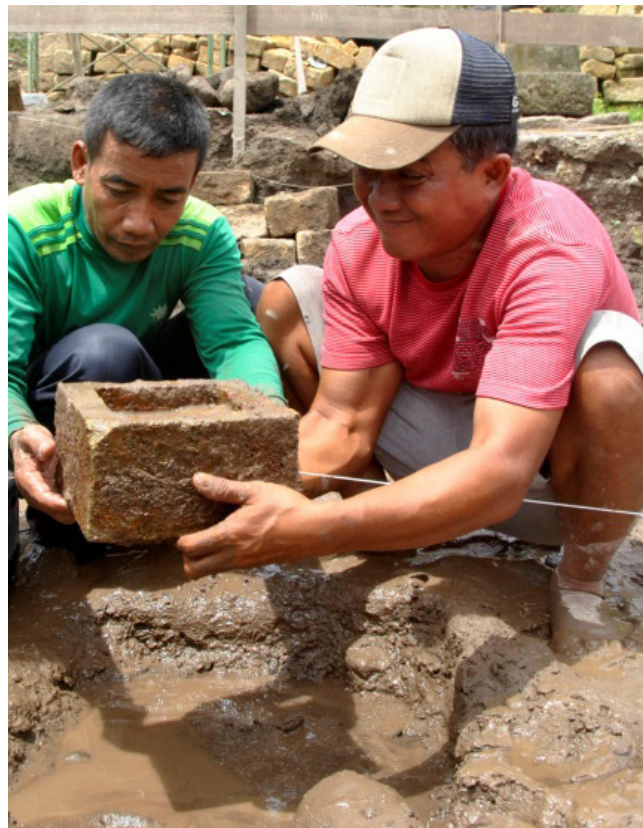
Temuan peripih terdapat di bagian pondasi candi induk yang terdapat di masing masing arah mata angin dan bagian tengah yaitu di sisi tenggara, selatan, barat daya, barat, barat laut, utara, timur laut dan di tengah. Wadah peripih terbuat dari batu tuffa dengan tutup yang berbentuk balok.

Gambar 43. Pengangkatan temuan peripih di pondasi Candi Induk Kedulan

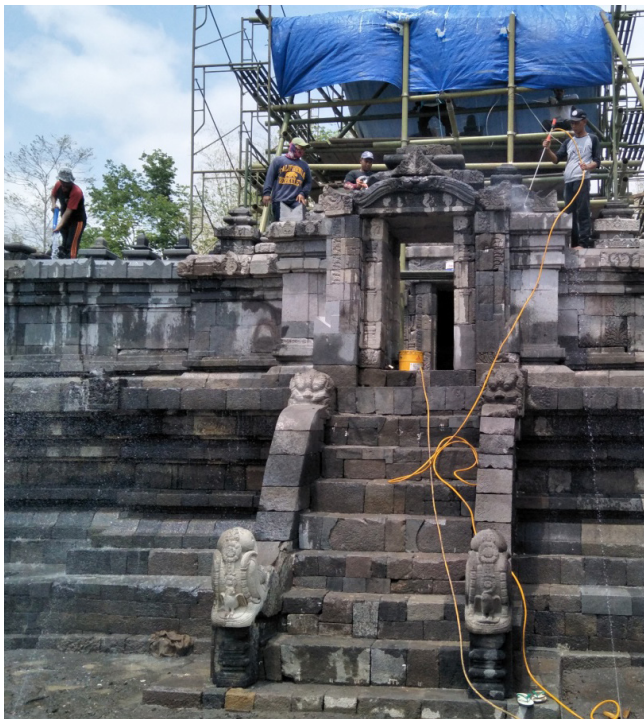
Di dalam tahap pasca pemugaran akan dilakukan pembersihan bangunan candi secara menyeluruh dan penataan lingkungan, yaitu penataan level ketinggian tanah asli (*maaiveld*) dan pembersihan tanah sekitar.

Gambar 47. Pembersihan bangunan candi secara menyeluruh  
Sumber : Dok. BPCB DIY

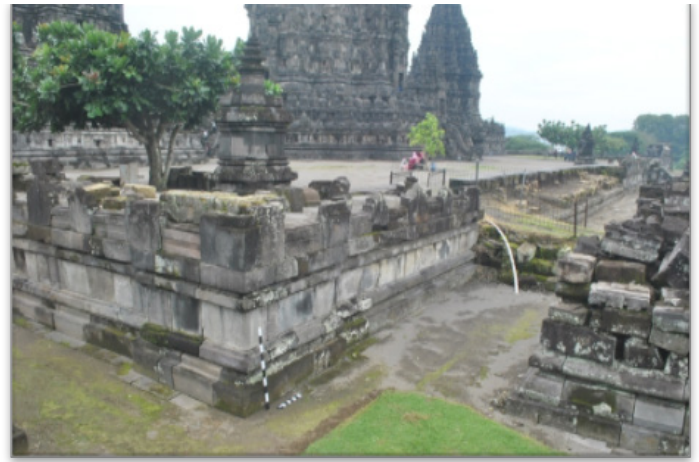
Gambar 2 dan Gambar 3. Kondisi eksisting pagar halaman I kuadran IV sebelum dibongkar (Foto: dok. BPCB DIY)

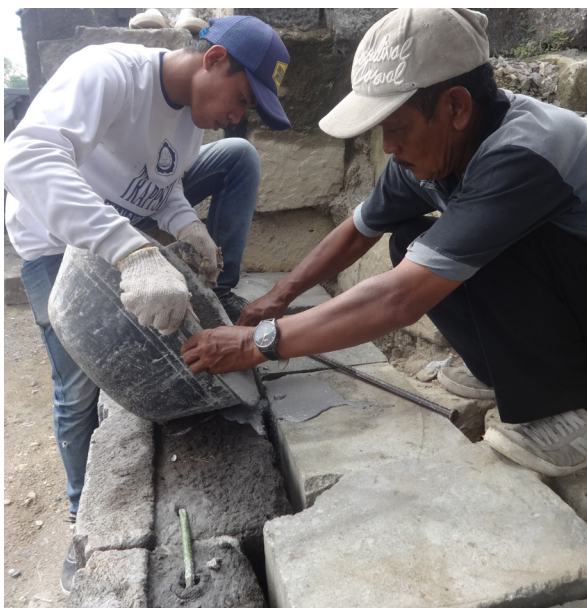
Gambar 19. Pengisian mortar hidrolik  
(Foto: dok. BPCB DIY)

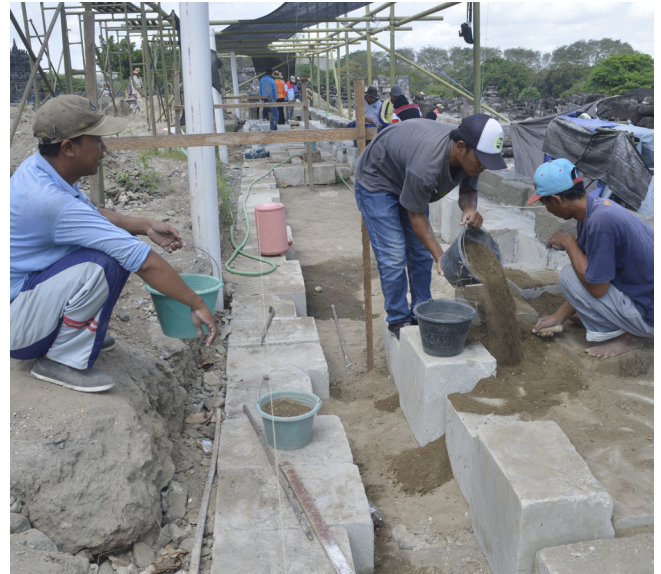
Pagar diisi dengan blok-blok batu putih untuk mengembalikan konstruksi sesuai aslinya serta menambah kekuatan pagar tersebut. Pemasangan isian batu putih ini dilakukan dengan menyusun blok – blok batu putih tanpa perekat, kemudian mengisi celah-celahnya dengan pasir, serta memadatkan pasir tersebut dengan cara disiram dengan air. Namun pada bagian tertentu, blok-blok batu putih tersebut dipasang dengan perekat mortar hidrolik. Mortar Hidrolik ini diaplikasikan pada celah antara batu putih dengan batu andesit yang merupakan batu kulit/ *outer stones*. Komposisi Mortar hidrolik terdiri atas 1 kapur : 1 zeolit : 2 pasir (pasir halus). Mortar hidrolik tersebut berfungsi untuk menciptakan ikatan antara batu isian dan batu kulit sekaligus menjaga agar *filler* berupa pasir tidak larut keluar.

Gambar 20. Pemasangan batu isian/ batu *tuff* dengan isian pasir (Foto: dok. BPCB DIY)

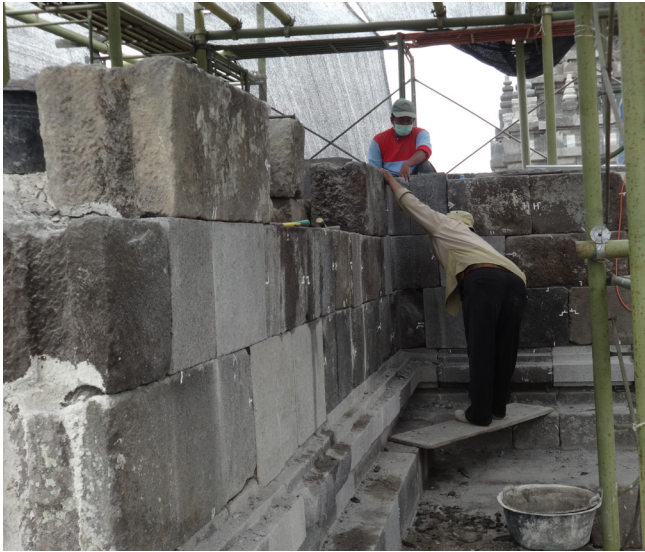
Batu kulit berupa batu andesit. Sebelum dilakukan pemasangan pada posisi aslinya, batu-batu tersebut sebelumnya telah disusun coba di tempat yang berbeda. Pemasangan / penyusunan kembali dilaksanakan dengan sistem susun coba “dua satu”, dan apabila masih belum sesuai dilaksanakan dengan susun coba “tiga satu”. Sistem susun coba “dua satu” dilakukan dengan cara batu lapis 1 dan lapis 2 di susun secara keseluruhan kemudian setelah keduanya bisa tepat, batu lapis 1 dikunci (dimatikan), dan batu lapis di atasnya dibongkar. Begitu seterusnya sampai lapis teratas. Pada penyusunan kembali pagar halaman I kwadran IV ini yang digunakan sebagai referensi adalah bagian struktur yang masih stabil posisinya yaitu batu lapis 1 (pelipit) dengan ketinggian 152,148 dpl.

Gambar 21. Kegiatan pemasangan kembali batu kulit  
(Foto: dok. BPCB DIY)

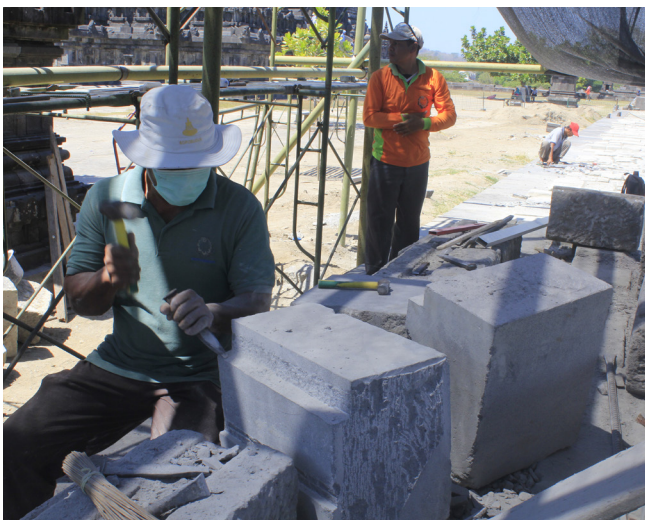
Penggantian batu baru (batu andesit) dilakukan apabila ada komponen batu yang rusak ataupun hilang dan tidak dapat ditemukan lagi. Pada saat dilakukan susun coba, komponen yang belum dapat ditemukan diganti sementara dengan batu putih, namun apabila sampai proses pemugaran sudah berlangsung dan komponen batu tersebut tidak dapat ditemukan, maka dibuatkan batu pengganti yang serupa dengan batu aslinya.

Gambar 22. Pembuatan batu pengganti  
(Foto: dok. BPCB DIY)

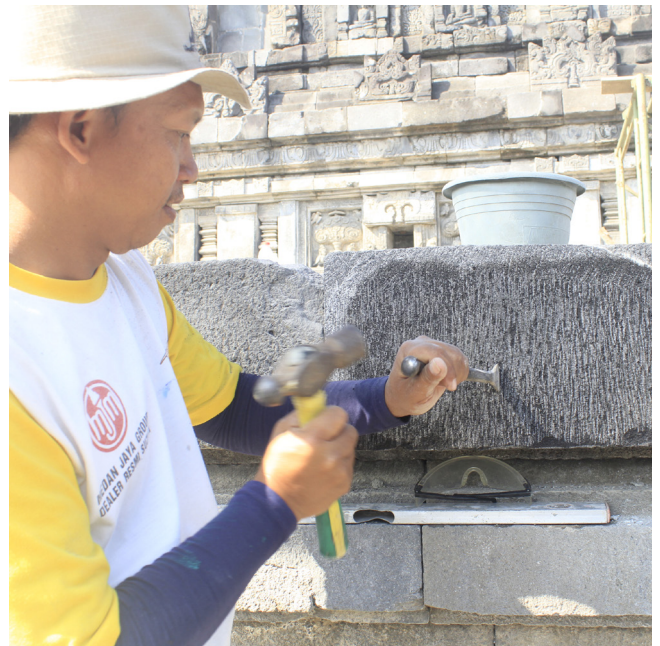
Penyelarasan/ pemahatan halus adalah pemahatan permukaan bentuk batu – batu pengganti/ batu baru untuk menyelaraskan dengan batu-batu lama di sekitarnya. Selain itu, mengingat batu-batu yang ada saat ini dibuat dengan mesin potong batu, maka permukaannya terlalu halus sehingga berbeda dengan teknik pengerjaan asli oleh nenek moyang. Oleh karena itu, untuk menyamakan cara pengerjaan asli oleh nenek moyang yaitu dengan sistem memahat, maka hal tersebut juga dilakukan sebagai upaya penyelarasan.

Gambar 23. Kegiatan penyelarasan/ pemahatan halus  
(Foto: dok. BPCB DIY)

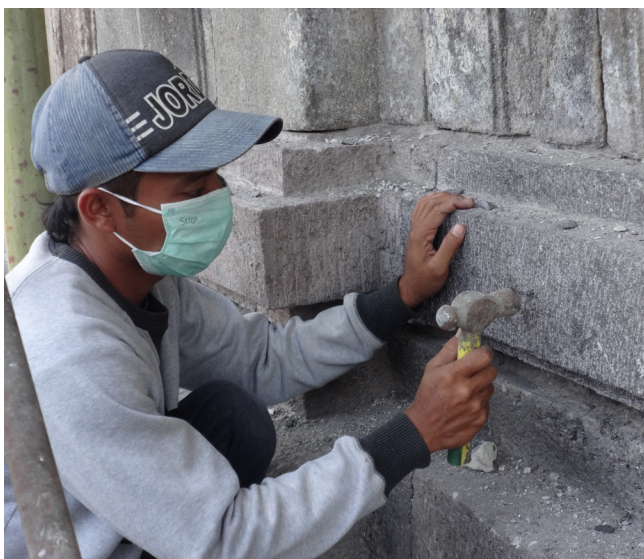
Pemberian tanda batu baru dilakukan agar masyarakat dapat membedakan batu asli dan batu baru/ batu pengganti yang digunakan pada saat pemugaran. Bahan yang digunakan berupa timbal yang dicetak berbentuk silinder sepanjang 1 cm. Metode pemasangannya yaitu dengan mengebor batu kira kira sedalam 1 cm, timbal dimasukkan kedalam lubang yang sudah di bor, kemudian ditekan dan diratakan hingga sama dengan permukaan batu.

Gambar 24. Pemasangan tanda batu baru  
(Foto: dok. BPCB DIY)

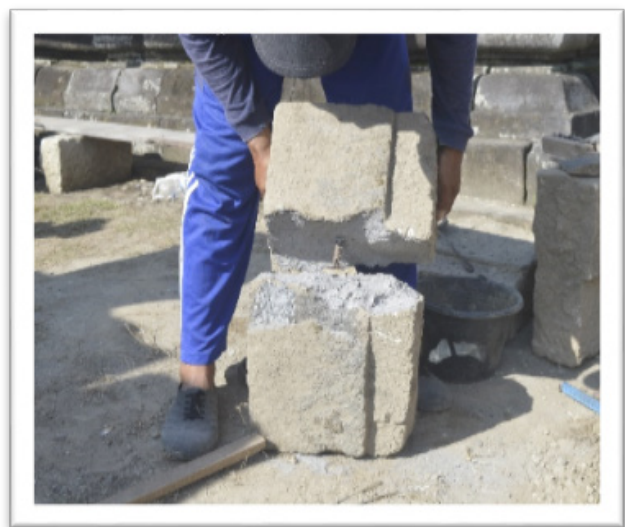
Gambar 28. Proses penempelan fragmen batu dengan tambahan angkur (Foto: dok. BPCB DIY)

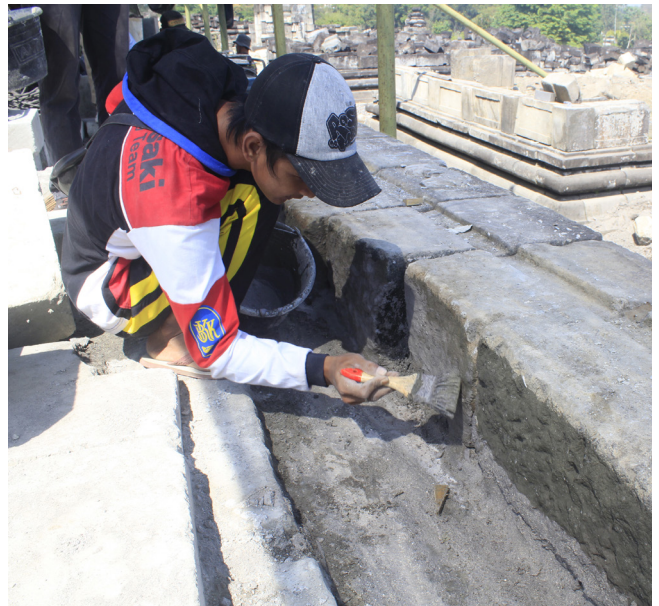
Gambar 29. Pengolesan lapisan kedap air pada permukaan dinding bagian dalam (Foto: dok. BPCB DIY)

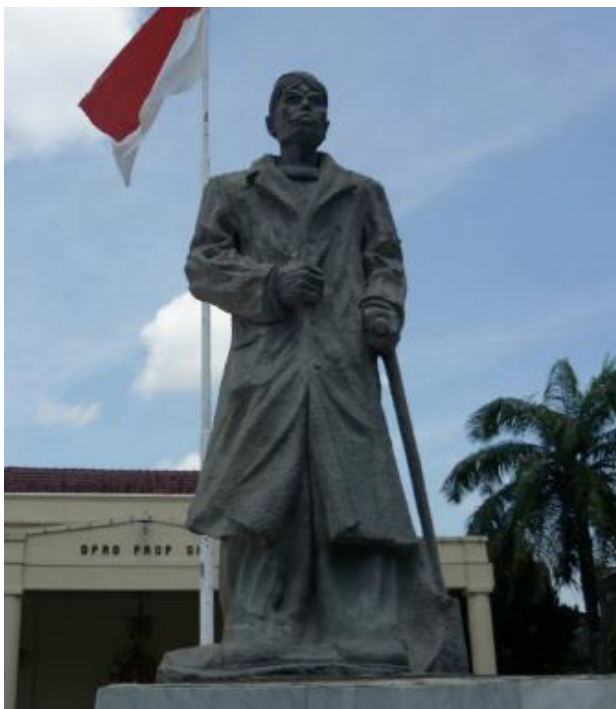
Gambar 2. Patung Panglima Besar Soedirman sebelum dicat warna *bronze* (Foto: dok. BPCB DIY)

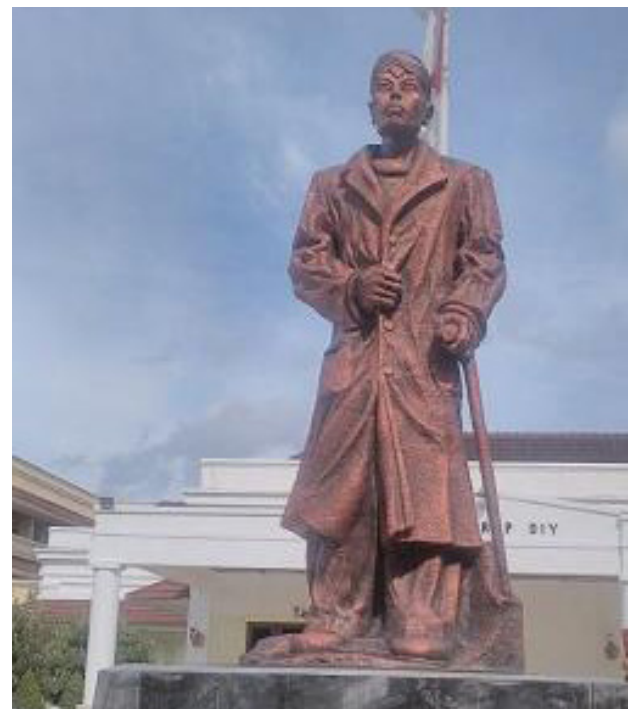
Gambar 3. Patung Besar Soedirman setelah dicat warna *bronze* (Foto: dok. BPCB DIY)

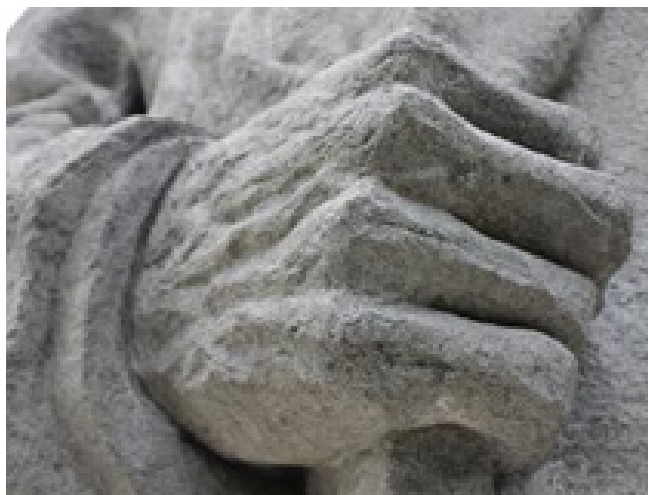
Gambar 25. Detail permukaan batu setelah dibersihkan  
(Foto: dok. BPCB DIY)

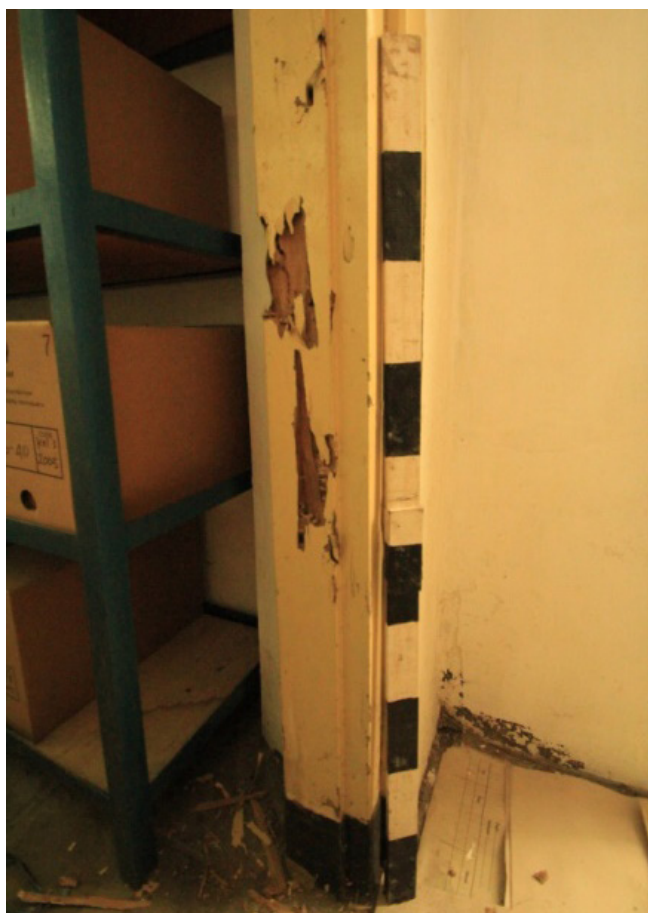
Kerusakan pada kusen jendela dan pintu  
(Foto: dok. BPCB DIY)

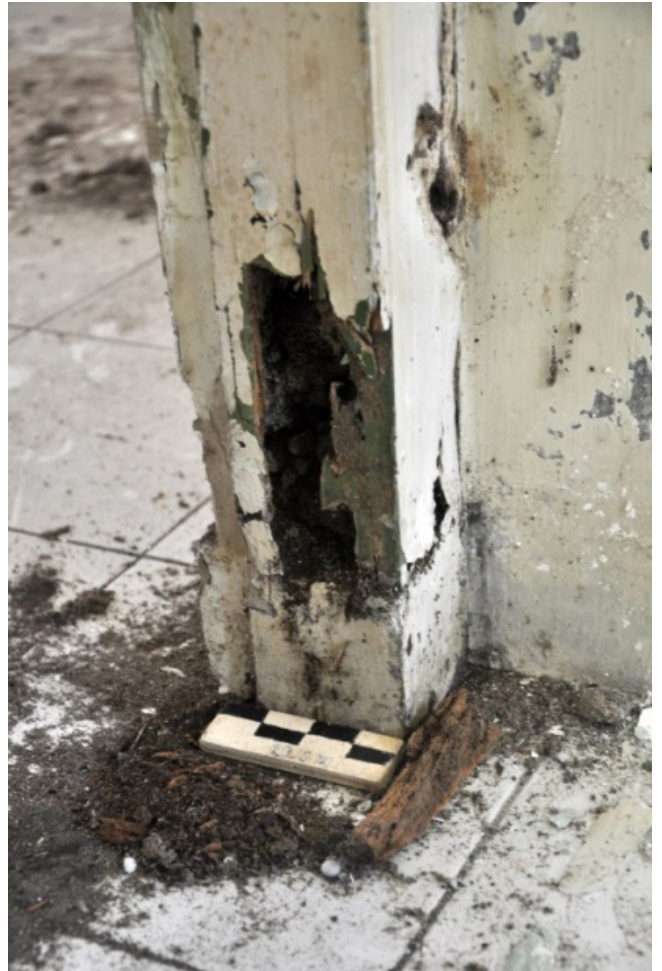
Kusen pintu yang mengalami kerusakan  
(Foto: dok. BPCB DIY)

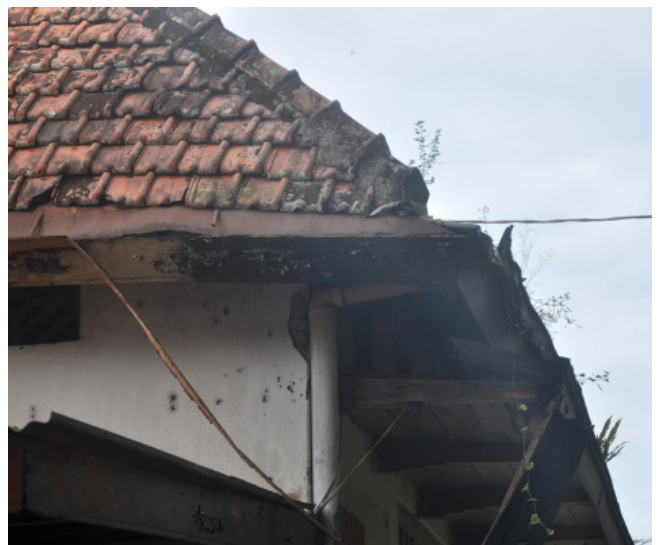
Kondisi talang yang rusak  
(Foto: dok. BPCB DIY)
