Bulletin

Narasimha

Pemugaran Bangunan A Situs Palgading

Pada kegiatan penelitian (studi konservasi) atap candi sari yang lalu, diketahui kerusakan atap Candi Sari disebabkan pada umumnya banyaknya nat batuan yang sudah pecah, rusak, dan beberapa nat belum tertutup, sehingga air hujan diperkirakan dapat masuk dalam celah-celah batuan. Hal ini diperkirakan menjadi penyebab utama terjadinya rembesan air dalam bilik candi. Dengan berdasarkan kondisi ini maka penanganan yang direncanakan adalah pembersihan, penutupan nat, pengolesan bahan penolak air, perbaikan saluran air dan treatment.

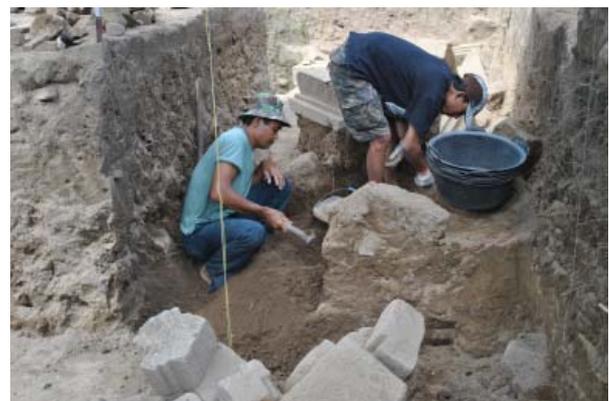
Ekskavasi pada saat pelaksanaan kegiatan Studi Kelayakan 2011

Meskipun dalam studi ini ada pekerjaan ekskavasi (yang berusaha menampakkan temuan di dalam tanah), namun belum semua data bangunan dapat terekspose secara total (masih

ada beberapa struktur yang masih terpendam dan belum diekskavasi). Hal ini karena keterbatasan lahan, sehingga masih perlu dilakukan ekskavasi pada kegiatan lanjutan.

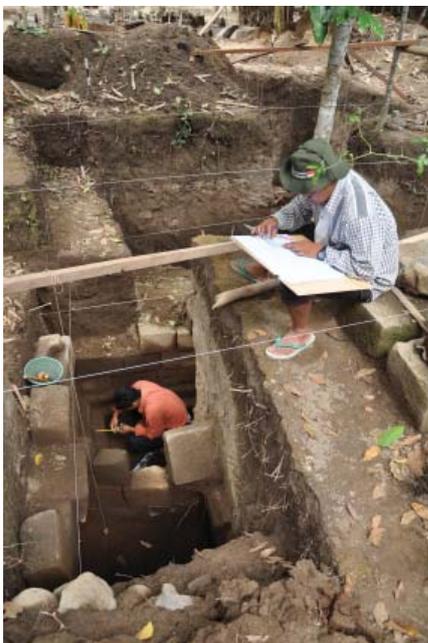
Foto pekerjaan penggambaran dalam Studi Teknis Arkeologis 2012

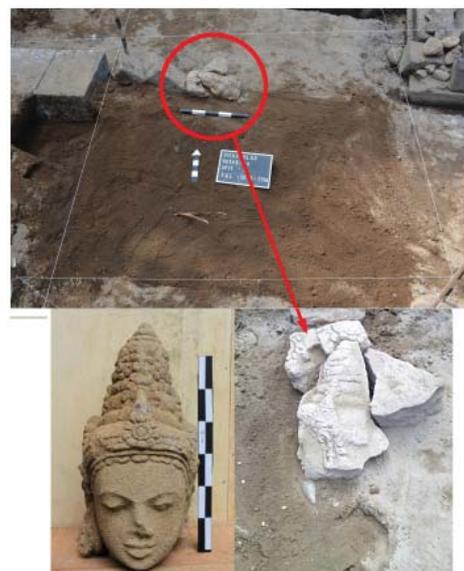
Atas : Posisi temuan di kotak 0.4
 Kiri bawah : Detil kepala arca setelah diamankan
 Kanan bawah : Posisi temuan kepala arca

Pelaksanaan pemugaran Bangunan A diawali dengan pekerjaan ekskavasi. Ekskavasi diperlukan untuk mencari dan menampakkan bagian-bagian bangunan yang masih terpendam. Hasil ekskavasi ini antara lain memperoleh temuan lepas berupa kepala arca di kotak 0.4 spit (7). Kepala arca ini ditemukan pada saat menggali tanah untuk kegiatan *landscaping*. Posisi temuan dalam keadaan miring menghadap selatan (telinga kanan di bawah). Kondisi kepala terpenggal sampai dengan pangkal dagu (leher atas) dan bagian hidung "geripis". Atribut kepala arca yaitu rambut bergelung *jatamakutha*, telinga memakai *sumping*, ikat kepala berupa untaian mutiara berornamen roset yang melingkar di atas dahi sampai atas telinga. Kepala arca ini berbahan batu andesit, sedangkan ukurannya adalah: tinggi : 35,5 cm, lebar : 17 cm dan tebal : 24 cm. Identifikasi terhadap temuan ini, kemungkinan merupakan kepala arca Bodhisatwa (namun belum dapat

diketahui nama Bodhisatwanya). Temuan lain berupa: 2 buah batu andesit persegi, 1 buah batu andesit berornamen bentuk antefik dan pecahan kaca.

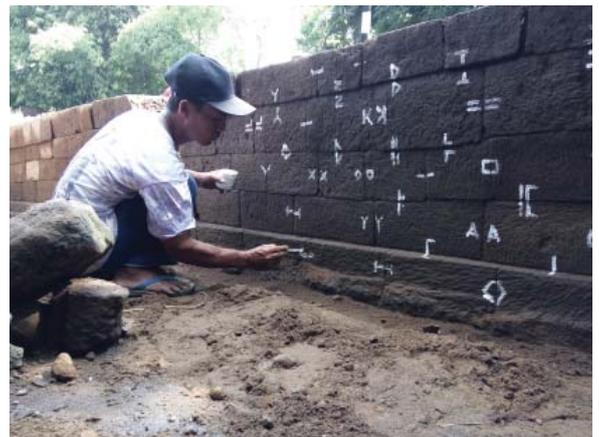
Pemberian kode registrasi pada dinding batur selatan

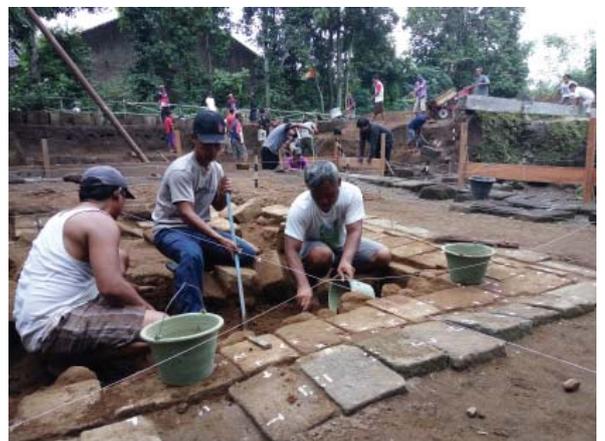
Pembongkaran batu komponen batur

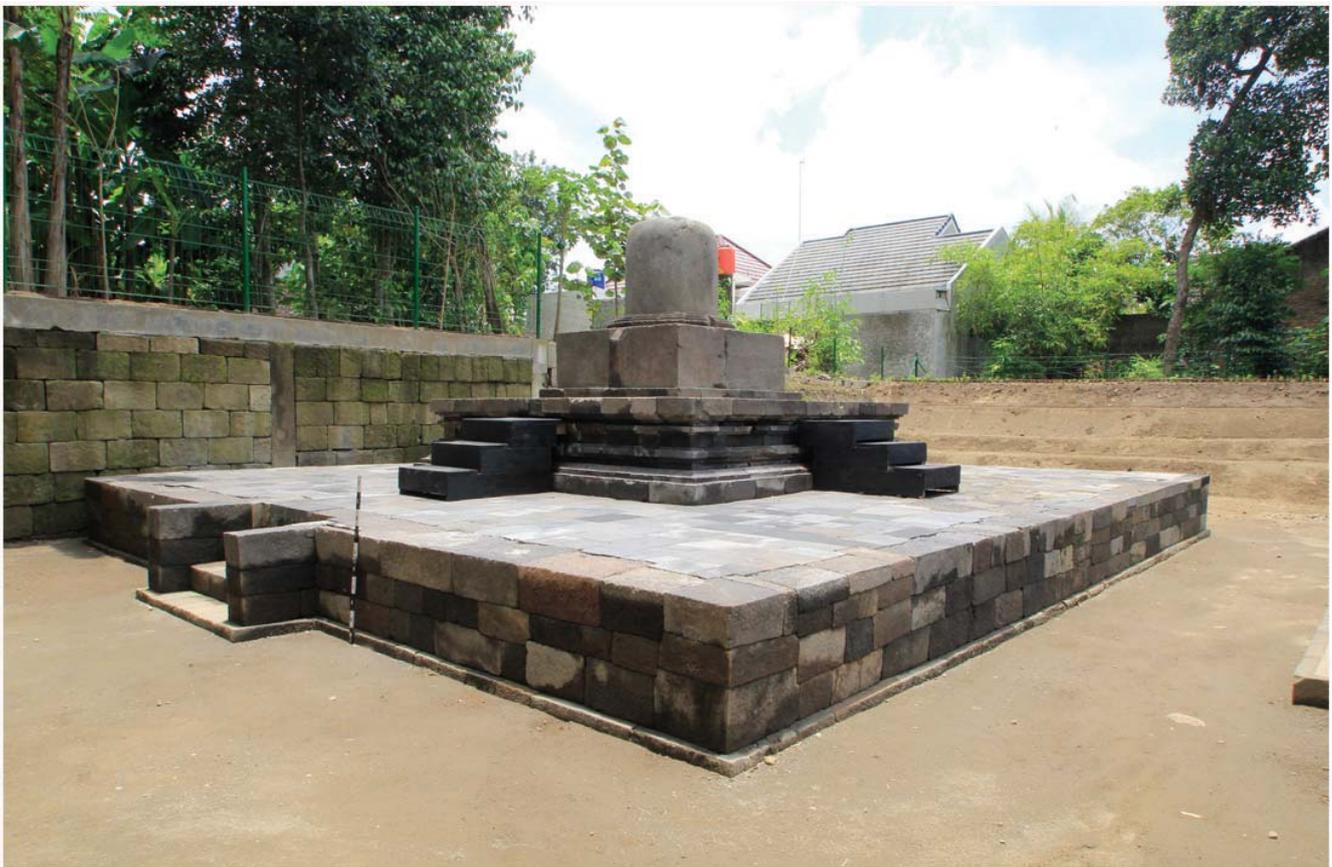
Kondisi Bangunan A Situs Palgading pasca pemugaran

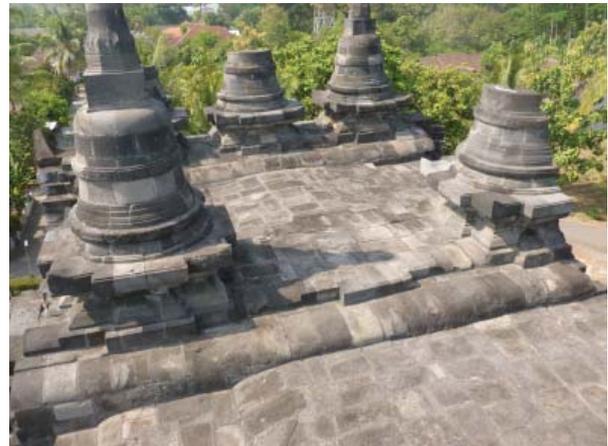
Kondisi atap Candi Sari

pengendapan di permukaan batuan oleh air yang diperkirakan bersumber dari atap baik melalui batu rapuh ataupun nat yang terbuka.

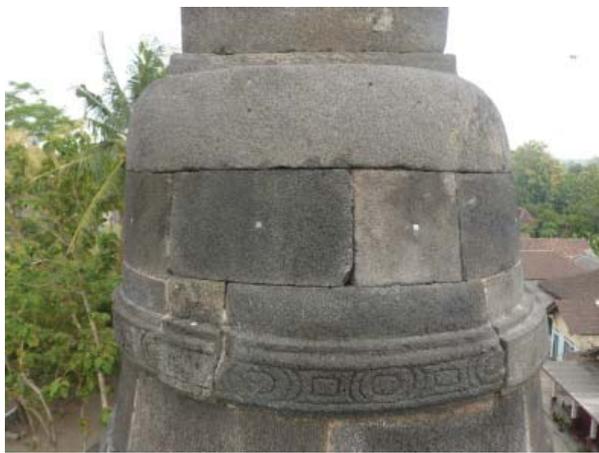
Kondisi nat pada stupa yang belum ditutup

Berdasarkan hasil studi konservasi pada atap ini, maka nat yang harus ditutup sepanjang 1926,53 m. Kondisi di atap Candi Sari terdapat banyak nat yang pecah dan juga beberapa nat belum pernah ditutup serta terdapat beberapa cekungan yang menyebabkan genangan air. Sehingga pengaplikasian bahan penolak air sangat penting dilakukan mengingat adanya cekungan di beberapa titik yang menyebabkan genangan yang akhirnya akan meresap ke dalam batuan. Bahan penolak air adalah bahan kimia yang digunakan atau dioleskan pada permukaan batuan, dengan maksud agar air tidak masuk dalam pori-pori batuan.

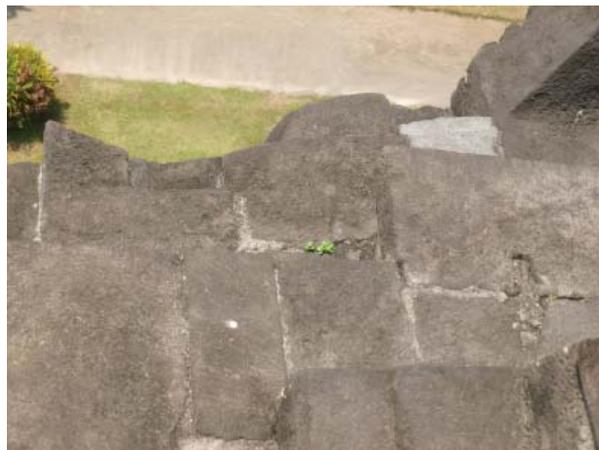
Kondisi nat pada atap yang belum ditutup

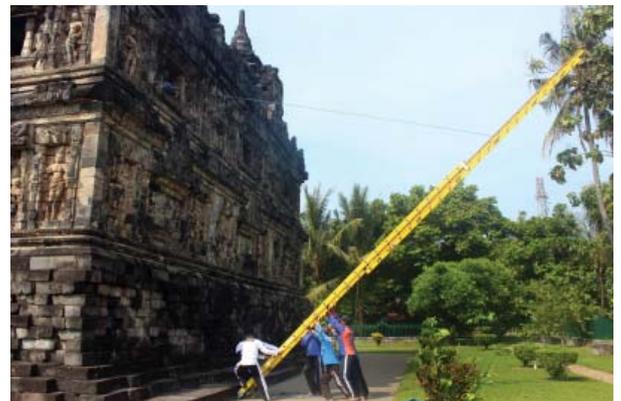
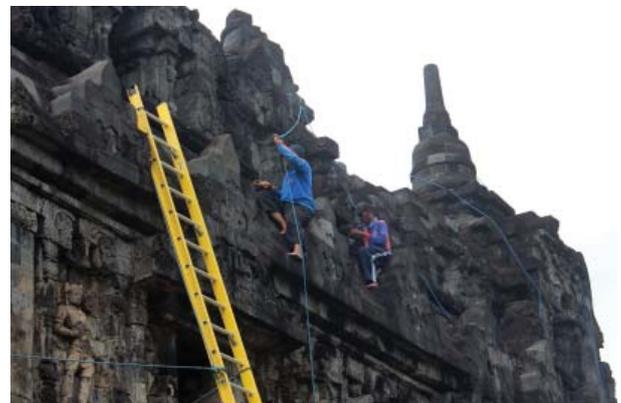
Para petugas mendirikan tangga saat membuat perancah di tubuh Candi Sari sisi Barat

1. Tahap persiapan, meliputi:
 - a. Persiapan administrasi dan pengadaan peralatan dan bahan kimia yang akan digunakan.
 - b. Memilih dan mempersiapkan tenaga yang akan bekerja di lapangan.
 - c. Mempersiapkan lokasi/tempat pelaksanaan kegiatan.
2. Tahap Pelaksanaan, meliputi :
 - a. Pembuatan perancah pada sisi barat Candi Sari dengan menggunakan bambu. Perancah (*scraftfolding*) adalah alat bantu untuk memanjat tubuh candi.

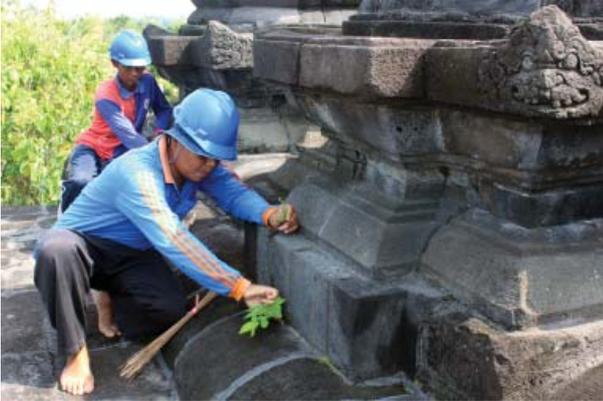
Pembersihan mekanis dengan mencabuti rumput yang ada di sela-sela batuan atap Candi Sari

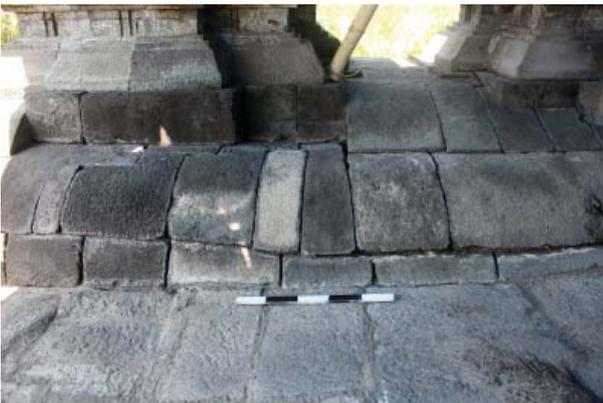
Nat-nat batuan yang telah selesai dikupas

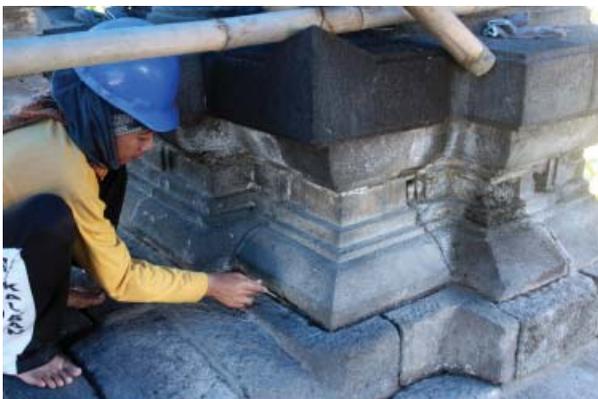
Penutupan kembali nat-nat batuan yang telah selesai dikupas

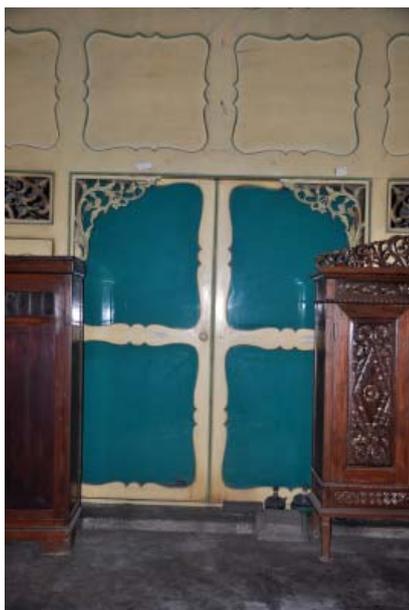
Senthong tengah tampak selatan

Dalem ageng merupakan bangunan tipe *joglo* yang berada di sebelah utara *pringgitan*. Denah bangunan berbentuk persegi panjang. Kondisi saat ini dalam keadaan rusak, sehingga tidak dapat ditempati dan digunakan sebagai tempat penyimpanan meja, lemari, mesin jahit, dan gamelan. Bagian dalam *Dalem Ageng* terbagi menjadi ruang tengah, *senhong*, kamar tidur. Lantai berupa tegel semen *press* kepala basah warna abu-abu polos dan kondisinya sudah rusak. Seluruh ruangan di *Dalem ageng* memiliki ketinggian lantai yang tidak sama, ruangan yang dianggap paling sakral adalah *Senthong Tengah* seperti umumnya rumah tradisional Jawa. Pada bagian *pananggap* tidak terdapat tiang, tetapi berupa dinding dari pasangan bata berplester yang dicat warna putih, ornamen profil ada di bagian atas. *Balandar pananggap* dipasang di atas dinding.

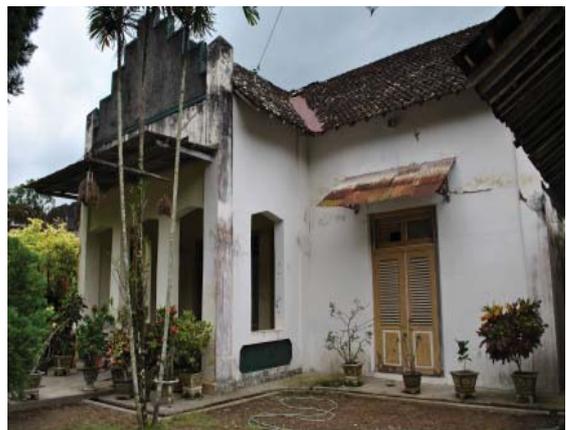
Rumah Bp. Bayu Harjo di perumahan ex Pabrik Gula Sewugalur, Kulonprogo. Di bagian fasad dan dinding teras telah mengalami perubahan

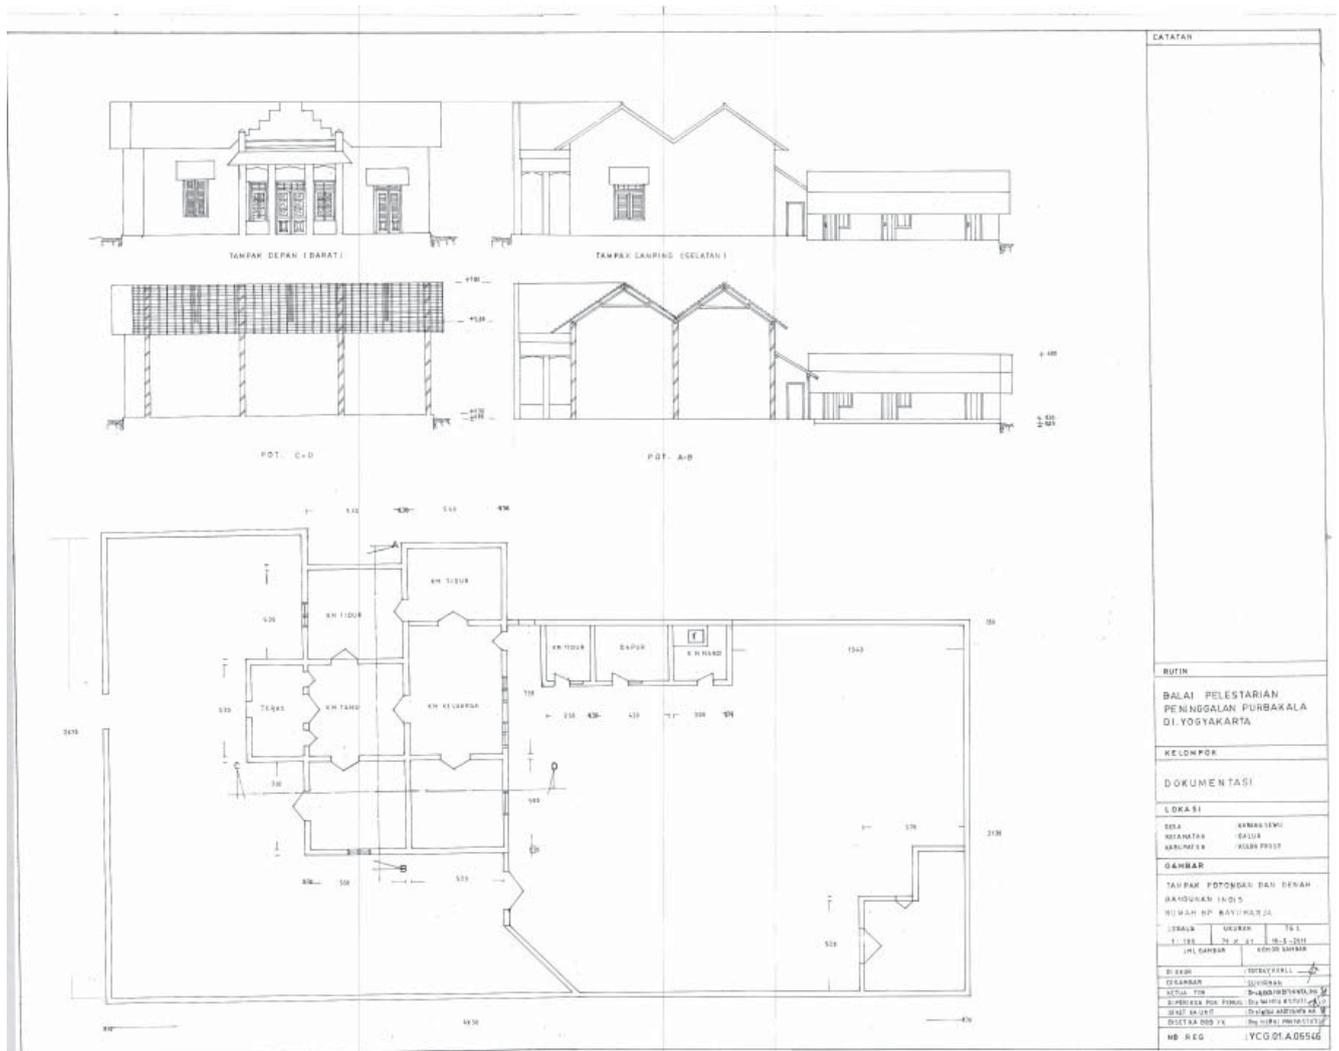
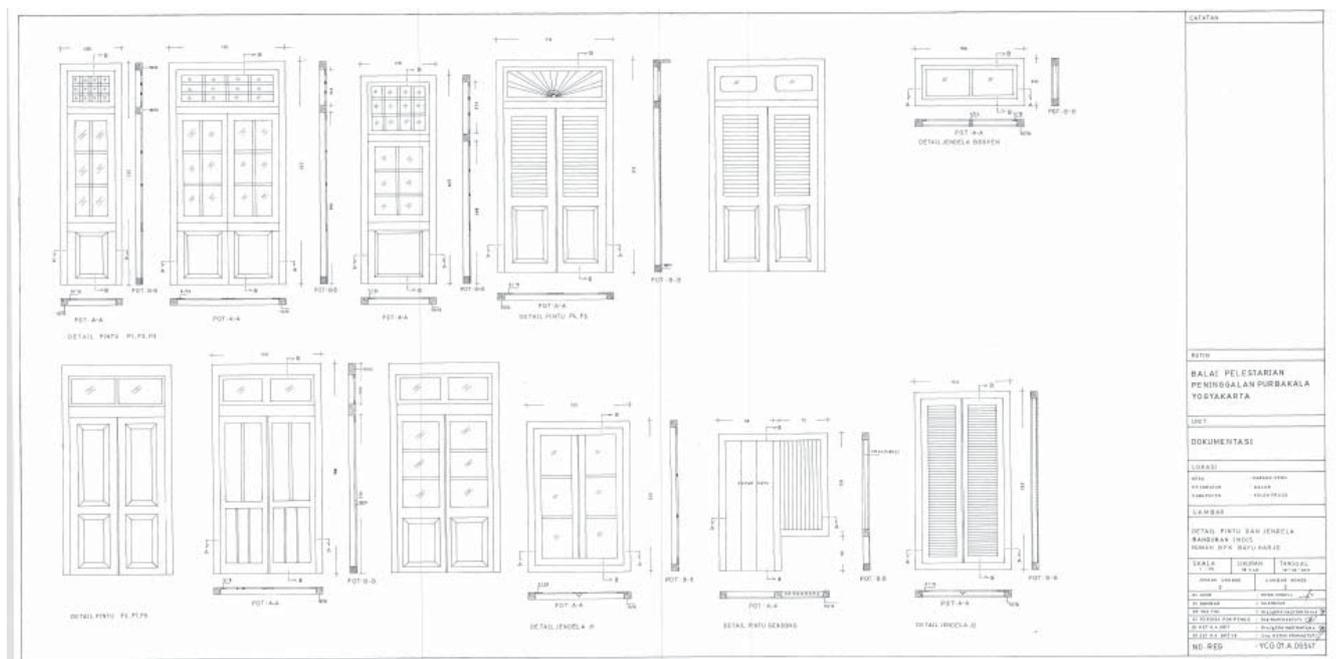
Gambar denah, tampak, potongan, dan detail kusen

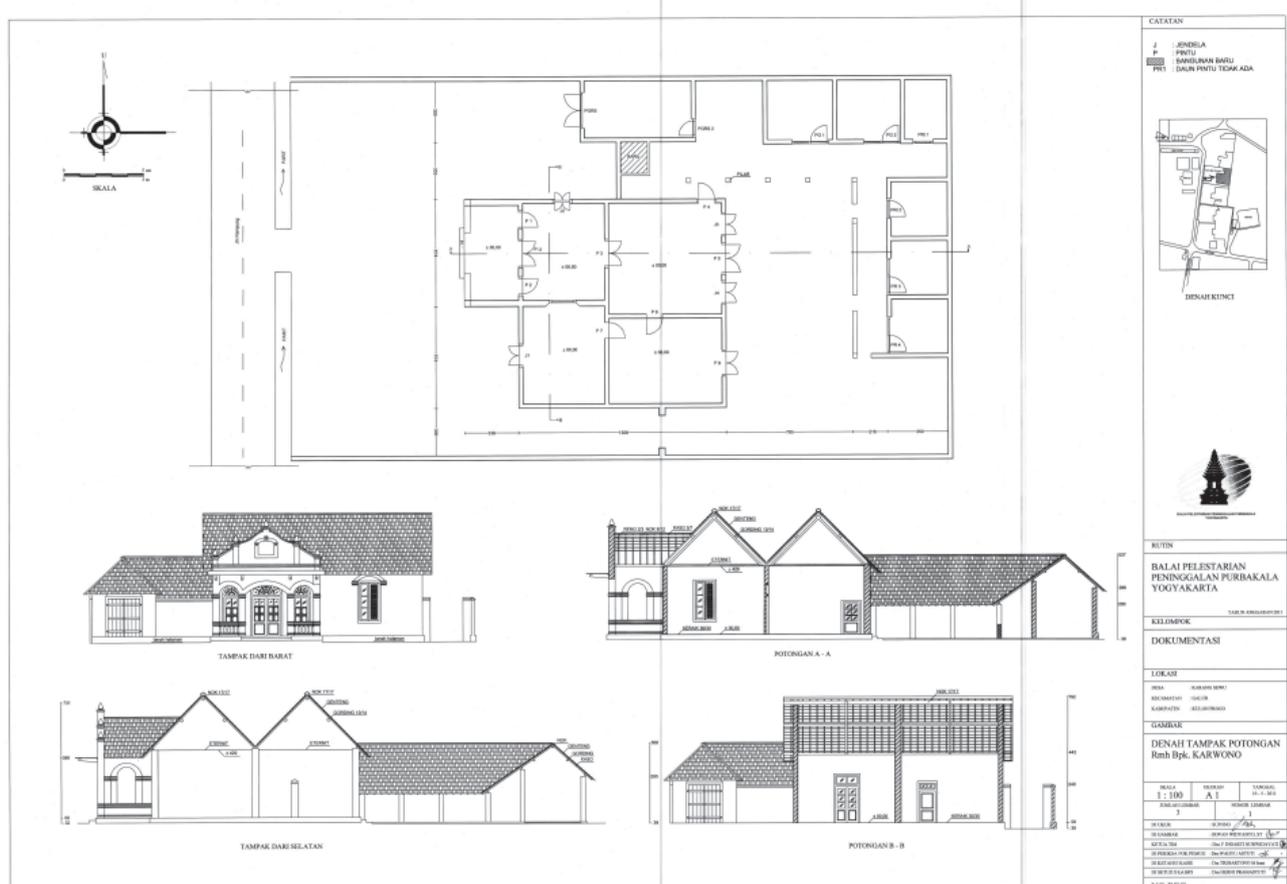
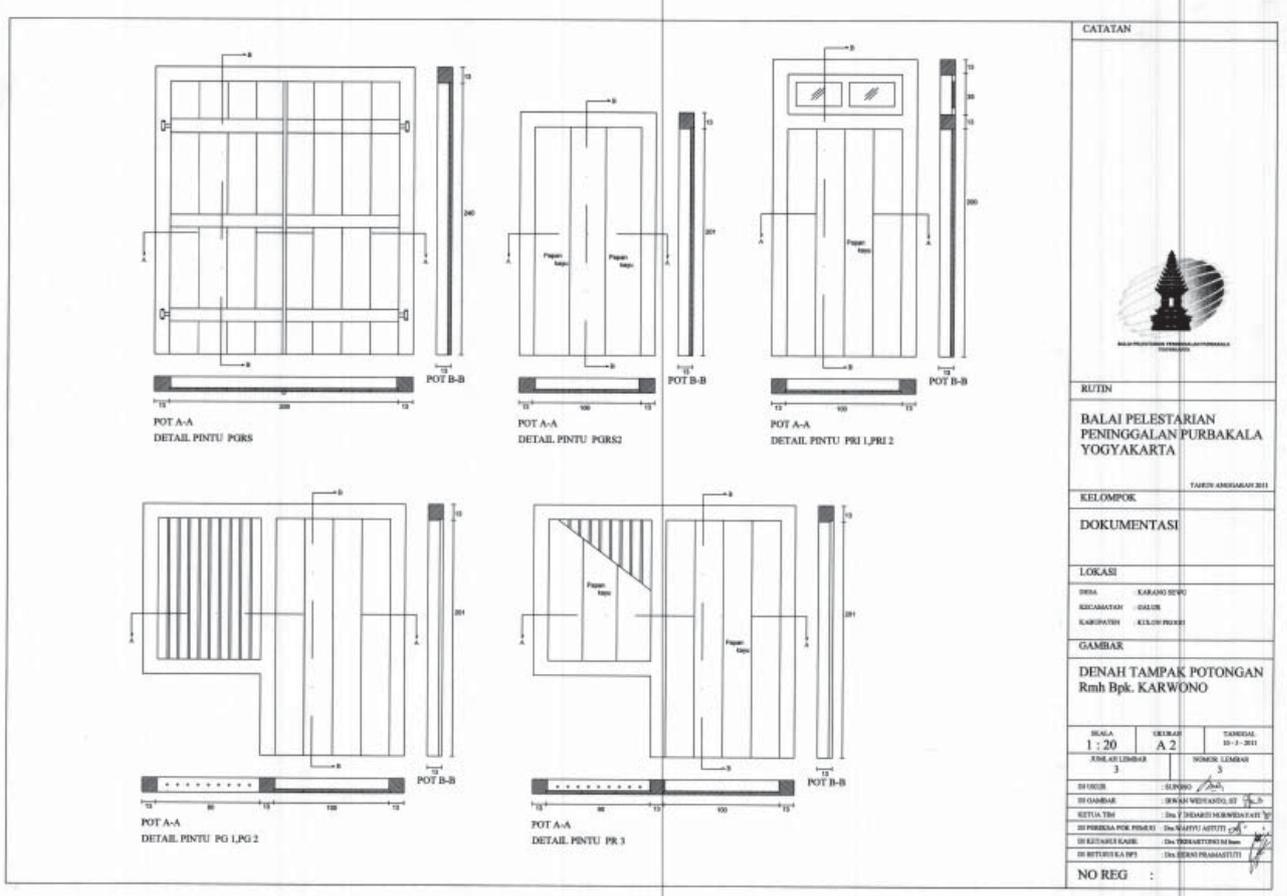
3. Rumah Bp. Karwono

Gambar denah, tampak, potongan, dan detail kusen

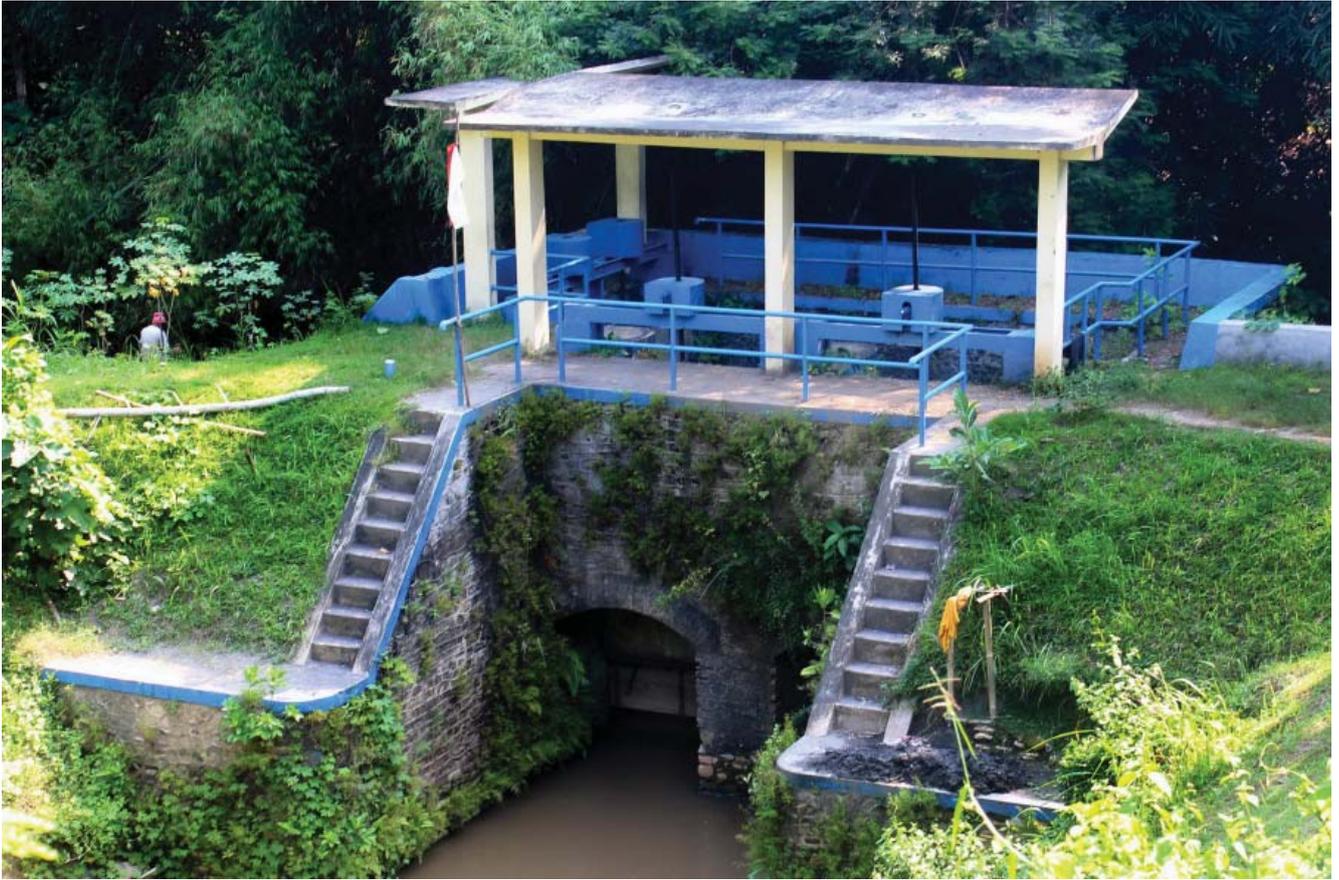
Jaringan Irigasi Area Bantul "Dam Makam Bulan"

Air dari Dam Kamijoro menuju Dam Makam Bulan ini dialirkan melalui saluran (gorong-gorong) di dalam tanah. Jarak antara Dam Makam Bulan dan Dam Kamijoro sendiri ± 600 meter. Luas dari kompleks Dam Makam Bulan sendiri ± 14 m x 10 m. Bangunan yang dibuat pada kisaran tahun 1924 ini hingga saat ini masih kelihatan kokoh, utuh dan berfungsi optimal, walaupun kondisinya kurang terjaga. Jaringan irigasi terdiri dua pintu yang mengarah ke selatan ke sungai progo dan dua buah pintu yang mengarah ke wilayah pajangan dan sanden. Panjang pintu air tersebut ± 6 m dan lebar $\pm 1,5$ m.
