*Bulletin*

# Narasimha

Media Komunikasi, Pemahaman Pelestarian & Pemanfaatan BCB - Situs

**Mengkaji Kearifan  
Lokal Warisan Leluhur :  
Studi Kasus  
Candi Perwara Deret I No. 43  
Kompleks Candi Prambanan**

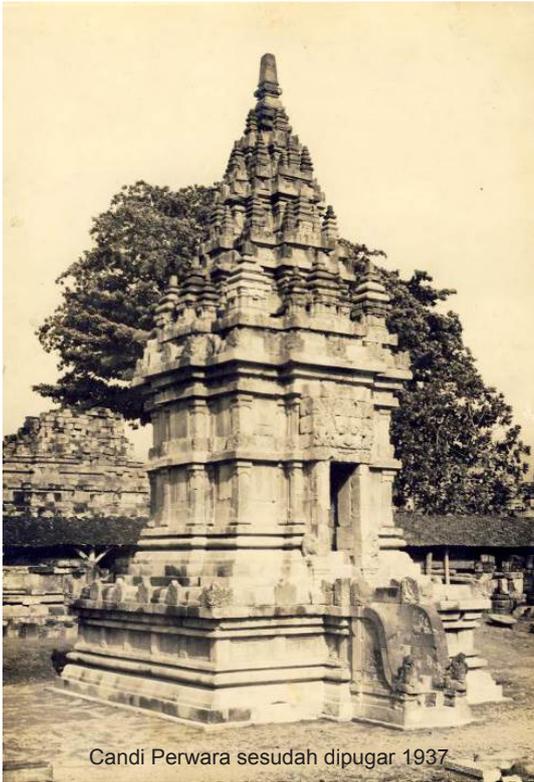
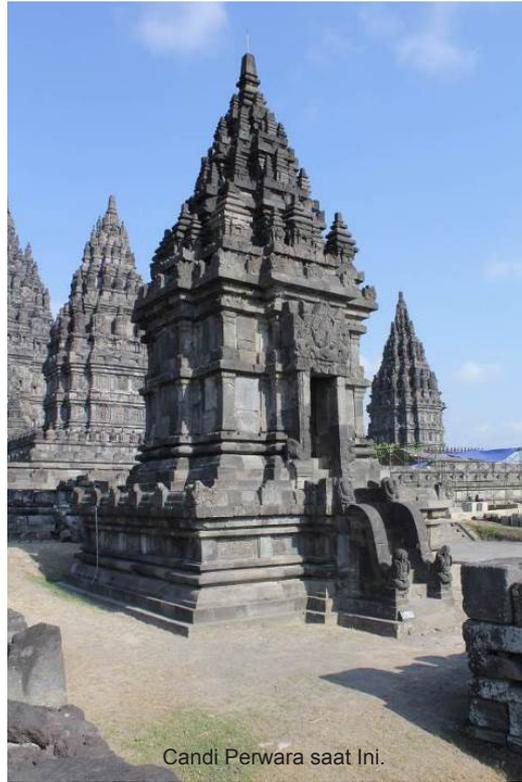
Candi Perwara sesudah dipugar 1937

Candi Perwara saat ini.

Candi Perwara Deret II No. 1. Candi ini merupakan model Candi Perwara dengan 1 (satu) pintu masuk. (Sumber: Arsip BPCB Yogyakarta)

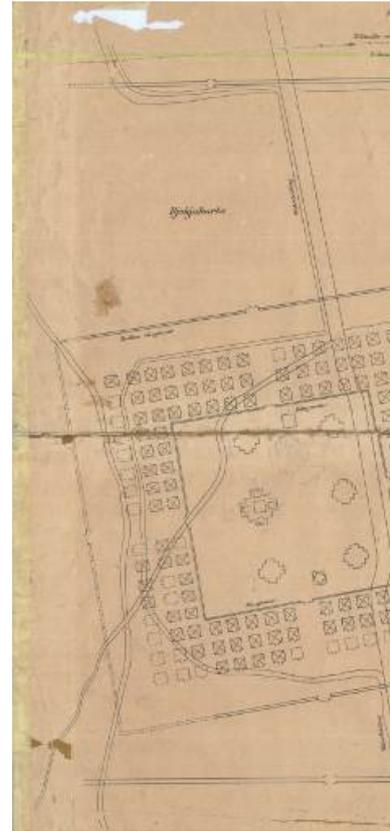
Denah Kompleks Candi Prambanan pada tahun 1890

Berdasarkan peta lama yang dibuat oleh J.W. Ijzerman insinyur Belanda pada 1890, tampak bahwa candi-candi perwara di halaman II kompleks Candi Prambanan tersusun atas 4 deret, dan dibatasi pagar keliling halaman II.

Meskipun dalam peta tersebut perkiraan awal jumlah candi perwara adalah 224 buah, namun berdasarkan jumlah insitu candi perwara yang ada saat ini hanyalah sebanyak 131 buah.

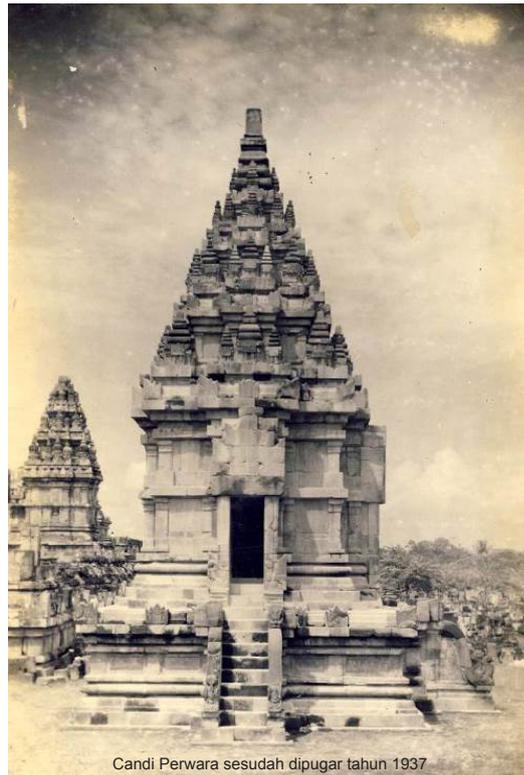
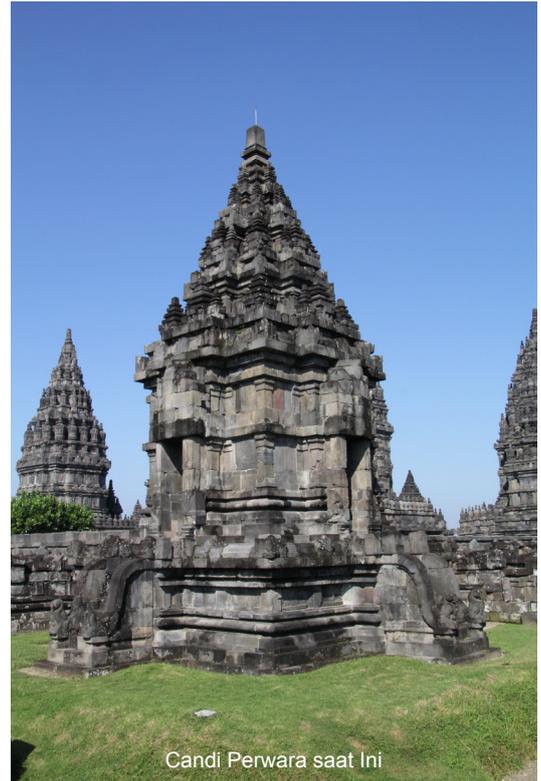
Candi Perwara sesudah dipugar tahun 1937

Candi Perwara saat Ini

Candi Perwara Deret I No. 39. Candi ini merupakan model Candi Perwara dengan 2 (dua) pintu masuk. (Sumber: BPCB Yogyakarta)

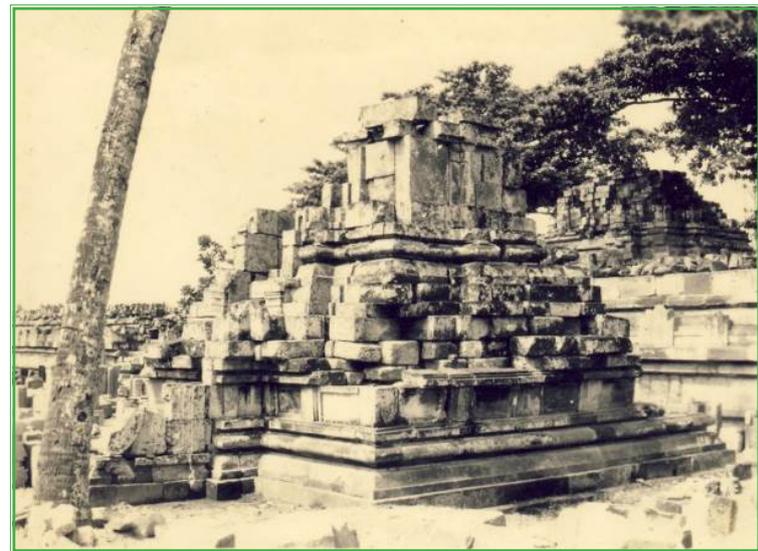
Keadaan Candi Perwara Deret I No. 43 th. 1960.  
(Sumber: Arsip BPCB Yogyakarta)

1. Candi Perwara deret I No. 43 saat ini dalam kondisi runtuh, bagian yang insitu hanya bagian kaki candi sebanyak 3 lapis, namun pada sisi utara terdapat kaki hingga sebagian

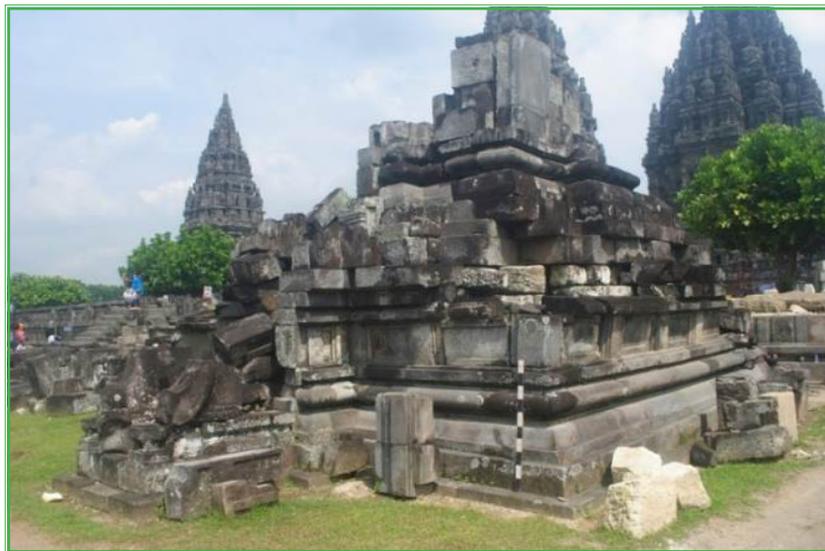
Keadaan Candi Perwara Deret I No. 43 saat ini.  
(Sumber: Arsip BPCB Yogyakarta)

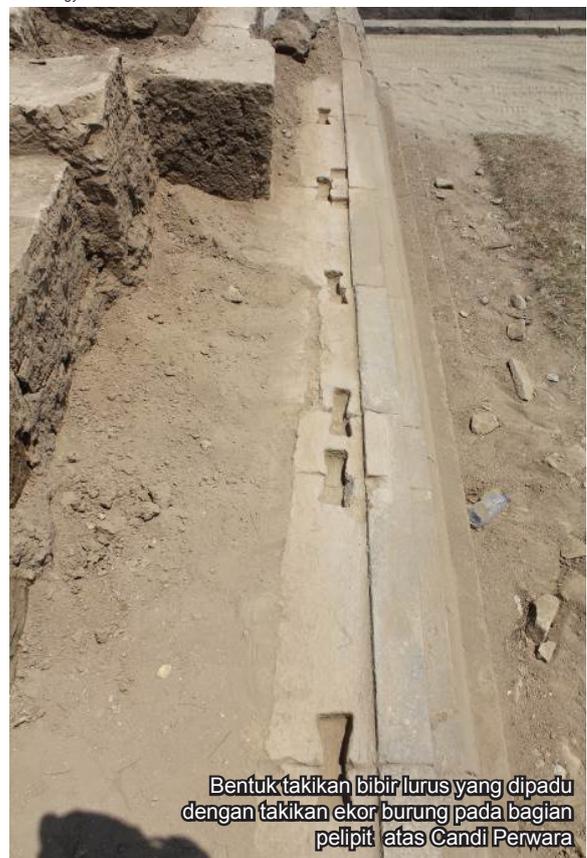
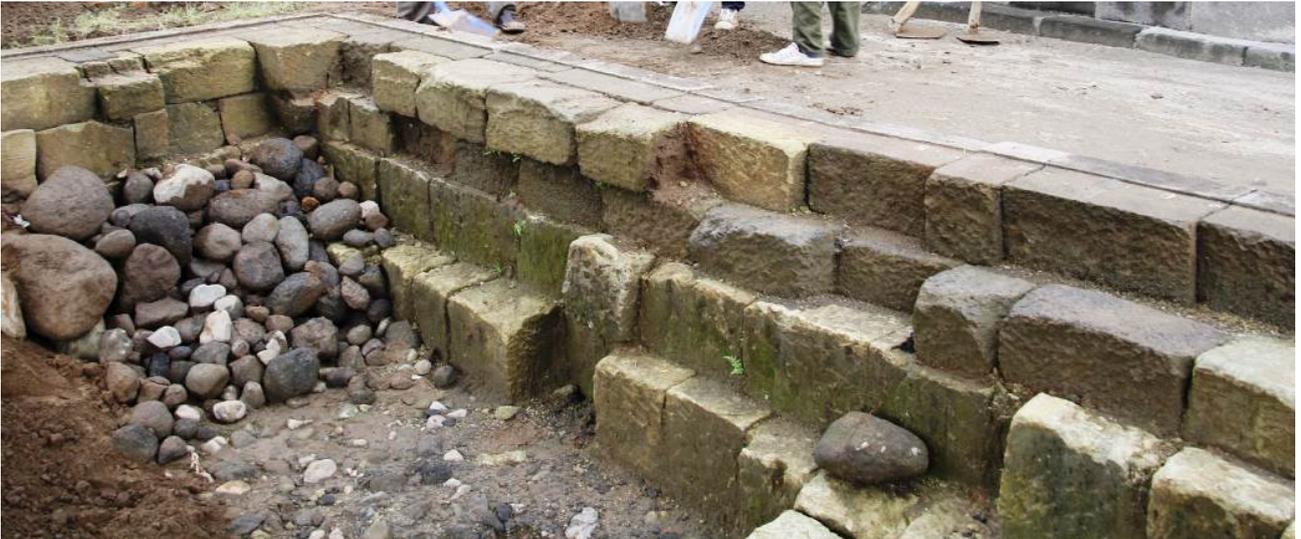
Susunan batu isian Candi Perwara yang saling berkait (tidak bareh).

Ketinggian batu perlapis juga tidak rata, untuk menciptakan ikatan antar batu secara vertikal sehingga batu dalam posisi saling mengunci. Model batu pengunci yang lain yaitu adanya pengunci dengan sistem takikan baik takikan lurus maupun model pen ekor burung yang berfungsi untuk menahan gaya geser. Pengunci model pen ekor burung terdapat pada pelipit bawah serta batu di atas belah rotan (*ojief*).

Hasil pembongkaran menunjukkan bahwa batu-batu tufa tersebut disusun dalam posisi rebah saling mengkait dengan sistem takikan, dengan ketinggian yang tidak rata dalam satu lapisan. Selain itu,

pada tempat-tempat tertentu terdapat beberapa batu yang dipasang dalam posisi berdiri setara dengan ketinggian dua atau tiga lapis batu yang rebah. Pada celah-celah batudiketahui diisi dengan filler berupa lempung pasiraN.

Selain keberadaan batu-batu pengunci tersebut, dari tahapan susun coba batu Candi Perwara Deret I No. 43, terlihat bahwa dalam menyusun blok-blok batu, nenek moyang kita telah menerapkan teknik tertentu untuk membagi beban dalam suatu bangunan agar merata. Hal tersebut tampak pada batu-batu penyusun candi baik batu kulit (*outer stones*) maupun batu isian (*inner stones*) disusun

tidak *bareh*, yaitu nat/sela antar blok batu satu dengan lainnya secara vertikal tidak membentuk satu garis lurus. Dengan demikian maka beban menjadi merata dan bangunan lebih stabil dan tidak mudah melesak.

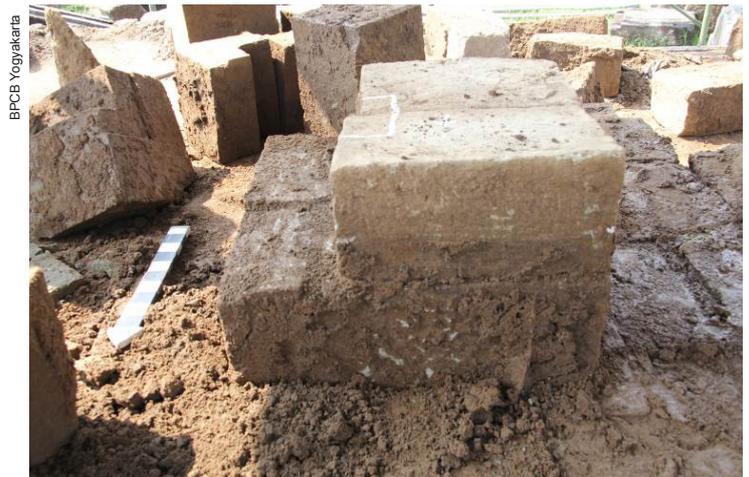
Filler pada nat antar batu isian Candi Perwara

Sewaktu dilakukan pembongkaran juga ditemukan adanya isian dalam nat antar batu (*filler*) berupa tanah serta *tatal* pecahan atau serpihan batu baik batu putih maupun andesit. *Filler* tersebut berfungsi sebagai pengisi ruang-ruang yang kosong antar nat batu sehingga menciptakan kestabilan dalam struktur pondasi yang ada. Setelah semua batu putih dibongkar, maka dilakukan ekskavasi untuk mengetahui kedalaman pondasi. Ekskavasi dilakukan hingga kedalaman 3 meter, tanah yang ada berupa, tatanan batu andesit (*boulder*), tanah lempung pasiran yang bercampur

tatal-tatal batu putih dan batu andesit, dan paling bawah sudah berupa tanah steril tanpa campuran apapun.

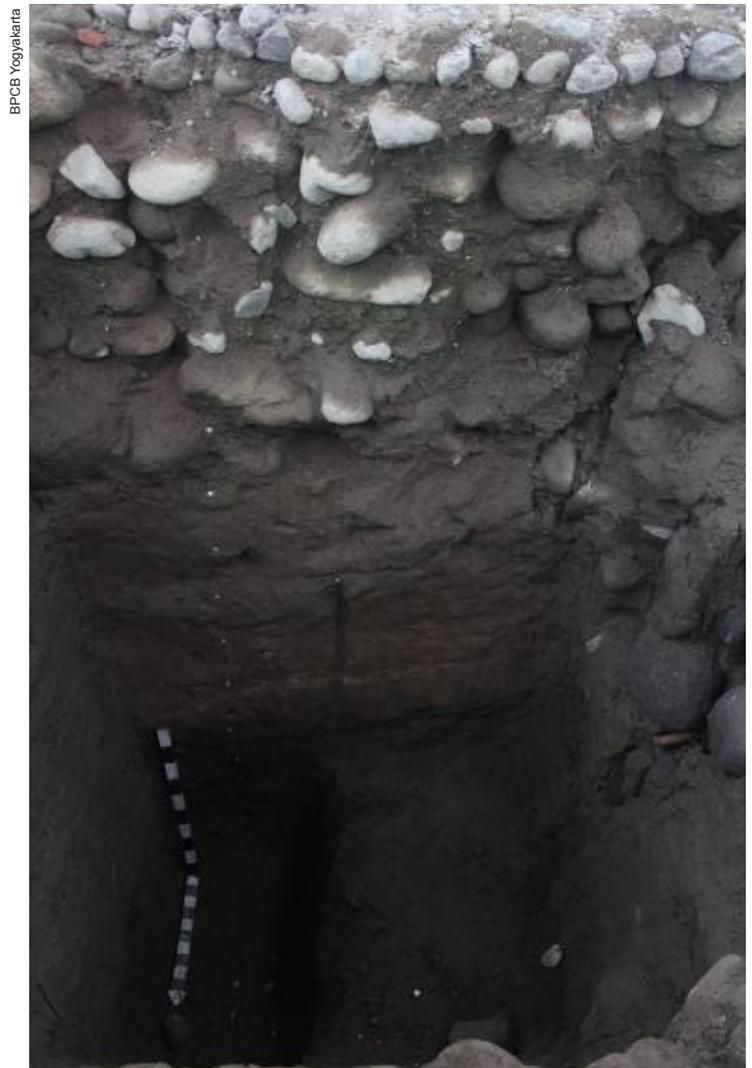
Kotak ekskavasi pada bagian tengah Candi Perwara

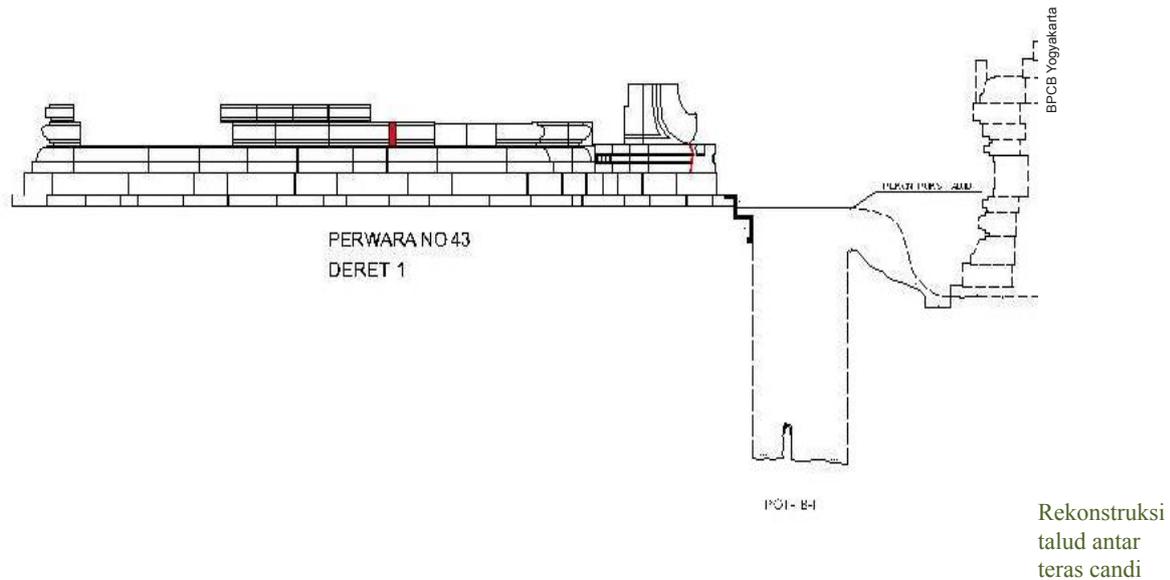
Kotak ekskavasi di depan Candi Perwara deret I No. 43 (Timur), terlihat adanya fitur tulang talud.

Berdasarkan hasil ekskavasi penelitian yang dilakukan pada lokasi tersebut, tampak bahwa talud penghubung antar teras berbentuk seperti *pelipit padma* sebuah candi (*langsam*) terbuat dari tanah yang di perkeras dengan campuran tatal batu tufa dan kapur, yang dibawahnya terdapat semacam lapisan tipis berwarna abu-abu seperti lepa yang mengandung pasir dan kapur (*tras*). Lapisan di bawah

talud berupa tatanan batu *boulder* andesit. Talud tersebut sangat keras, sehingga sangat bermanfaat untuk penahan tanah agar tidak terjadi longsor antar teras.

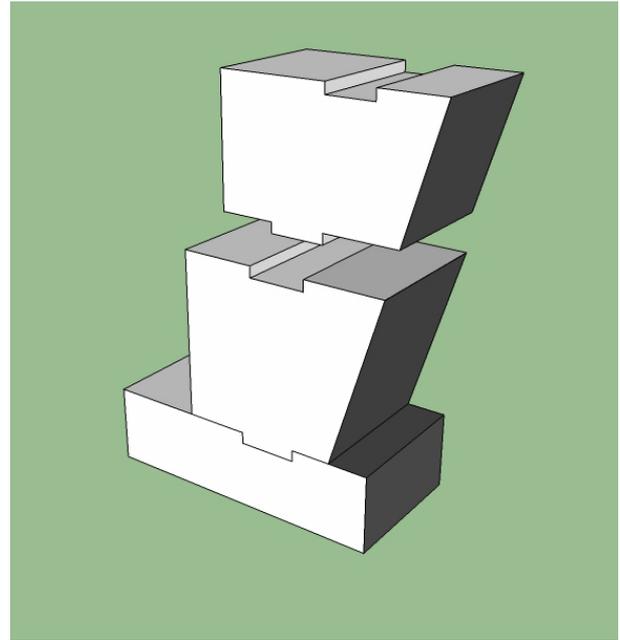
Sistem sambungan batu sungkup Candi Perwara

Secara teknis, vektor gaya yang merambat dalam blok batu sungkup atau disebut garis gaya dorong (*line of thrust*), ditampung dalam struktur atap candi melalui berat batu candi itu sendiri dan adanya batu kunci (*key stone*) yang mengalirkan gaya dorong tersebut ke

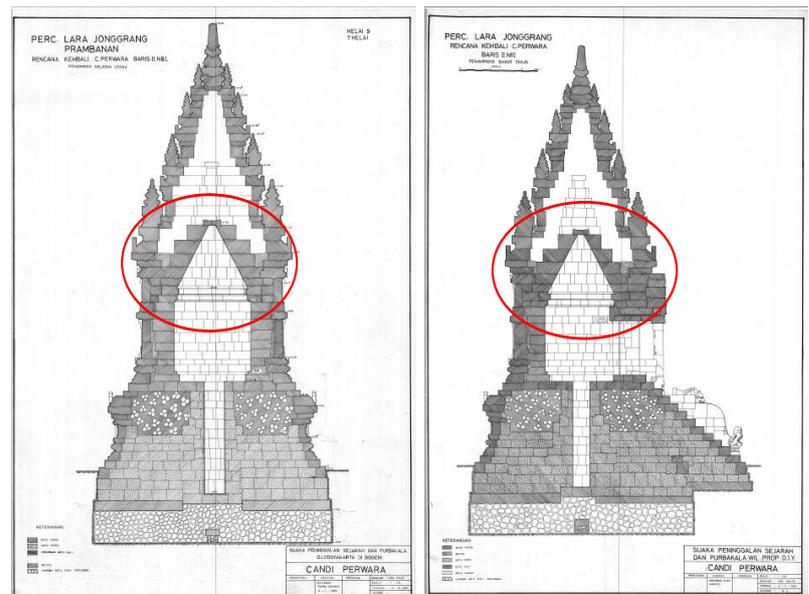
Bagian sungkup Candi Perwara (lingkaran merah)

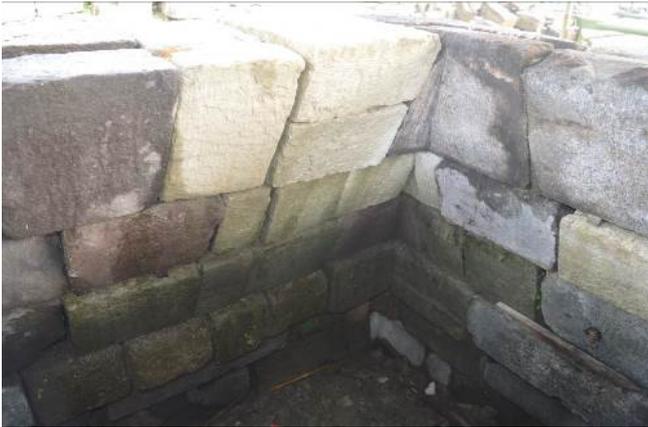
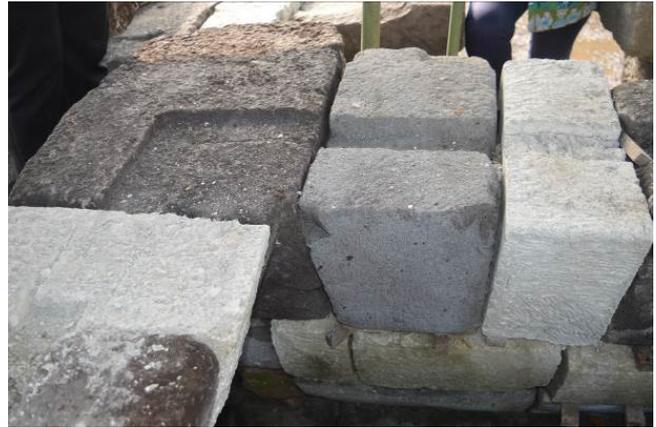
Sistem sambungan batu sungkup pada susun coba (*Anastilosis*) Candi Perwara deret I No. 43  
(Sumber: Arsip BPCB Yogyakarta)

tanah. Batu pengunci pada puncak *sungkup* inilah yang menjadi titik tumpu yang dapat menyebarkan beban batu-batu komponen sungkup ke tanah. Teknik serupa juga digunakan pada arsitektur lengkung (*arch*) pada jaman Romawi.

Kekuatan pada sungkup dan atap candi terdapat dua kekuatan (gaya), yaitu gaya geser dan gaya tekan, dimana kedua gaya tersebut menyatu pada suatu titik, yaitu batu kunci (*key stone*). Secara konseptual, bentuk atap dengan sungkup pada bangunan candi perwara, yaitu adanya filosofi India *gabhineda*, dimana dunia ini penuh dengan konflik antara dua kekuatan yang berbeda dan saling bertentangan, sehingga perlu adanya kekuatan ketiga sebagai penyetabil dan pengharmonis dua kekuatan tersebut, dimana kekuatan

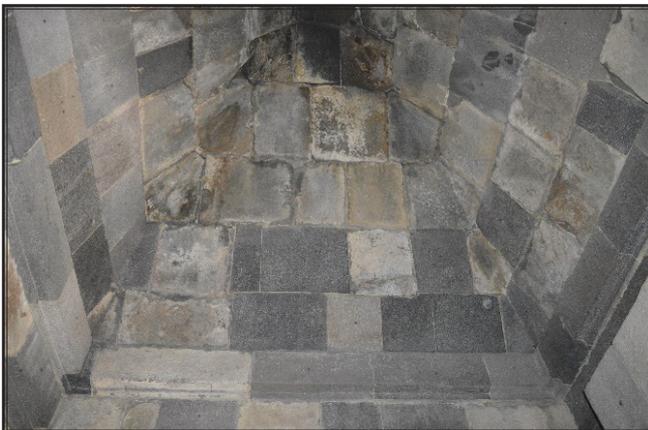
Sistem sambungan batu sungkup pada Candi Perwara deret I No. 39 (Sisi timur Laut)  
(Sumber: Arsip BPCB Yogyakarta)

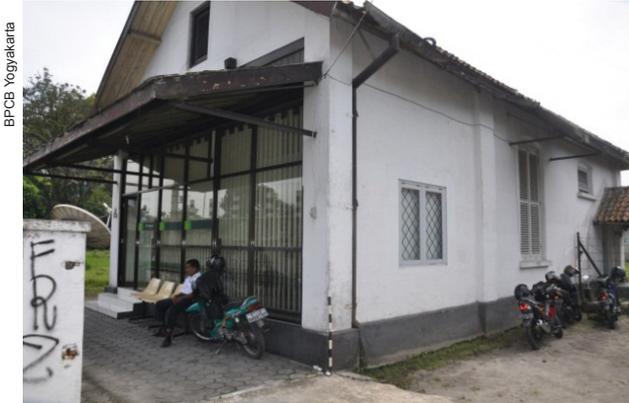
Bagian luar ruang depan

Ruang depan berukuran 4,8 m x 7,2 m dahulu merupakan teras terbuka, terbukti dengan adanya pagar teralis besi berornamen setinggi  $\pm 1$  meter pada bagian depannya dan di atasnya terdapat *rete-rete* (lisplang) dari bahan kayu. Bagian depan teras terdapat emper dengan konsul beratap sirap bentuk segiempat dan kuda-kuda dari besi. Pada dinding di atas kanopi tersebut terdapat ventilasi bentuk *krepyak*. Tangga naik ke ruangan terdiri dari dua anak tangga. Bagian depan ruangan ini sekarang telah ditutup dengan dinding kaca, dan lantai diganti dengan keramik putih pada tahun 2007. Sedangkan langit-langit terbuat dari plafon papan baja asli. Pada dinding selatan juga dibuat jendela kaca baru berukuran 128 cm x 132 cm (namun sekarang ditutup dengan triplek). Ruang ini sekarang dibagi menjadi dua bagian dengan diberi sekat triplek. Sisi dalam untuk ruang administrasi dan sisi barat

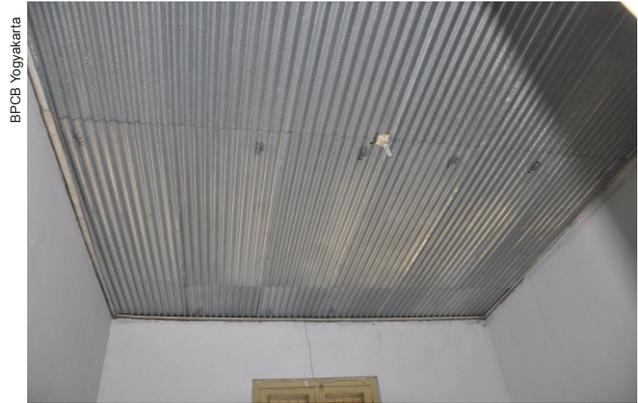
Plafon ruangan I diganti dengan seng gelombang

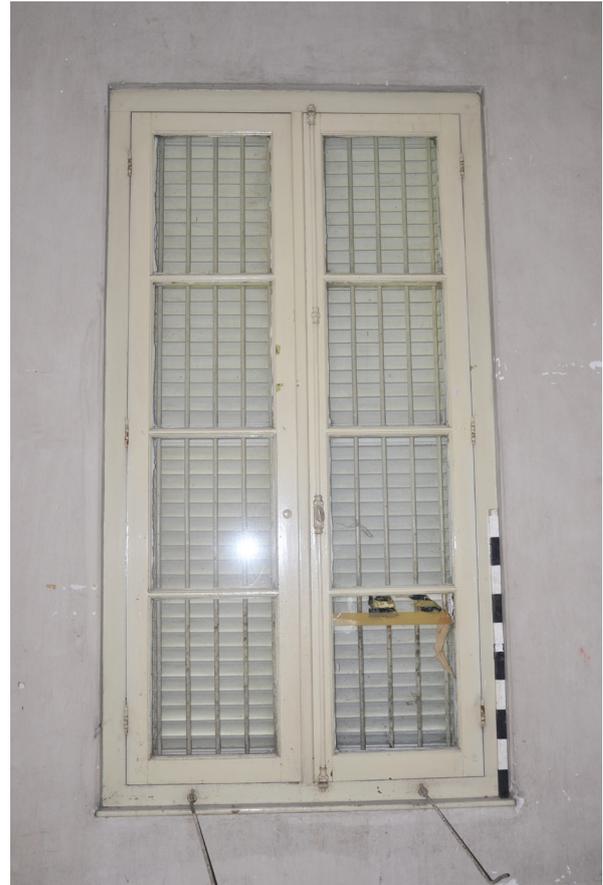
Jendela rangan III sisi dalam

ruang depan melalui lorong. Pada dinding timur terdapat dua buah jendela, masing-masing berukuran 140 cm x 262 cm, berbentuk *kupu tarung* rangkap dua, bagian luar berbentuk *krepyak* dan jendela dalam terbuat dari kaca. Di antara kedua daun jendela tersebut dipasang teralis besi. Di sudut ruangan sisi barat daya terdapat ruangan tambahan untuk kamar mandi. Pada dinding selatan bagian atas terdapat ventilasi dengan kisi-kisi besi. Pintu keluar berada di sisi selatan, berukuran 104 cm x 220 cm, dan di bagian dalam pintu tersebut ditambah dengan pengaman teralis besi.

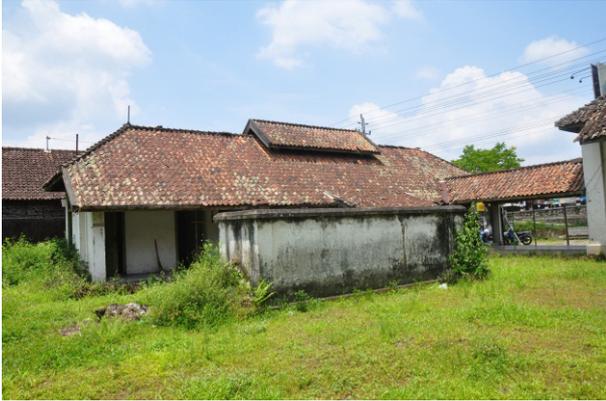
Bangunan bagian belakang

### b. Bangunan Belakang

Bangunan di bagian belakang terletak di sebelah selatan bangunan induk dan dihubungkan dengan *doorlop*. *Doorlop* merupakan bangunan terbuka, mempunyai ukuran 180 cm x 600 cm dan pada bagian lantai menggunakan tegel abu-abu dengan ukuran 20 cm x 20 cm. Tiang penyangga di bagian *doorlop* berupa tiang besi dengan alas duk semen dan blandar kayu. Atap menggunakan tipe kampung, dengan penutup atap menggunakan genteng *vlaam*. Atap di bagian dapur dibuat lebih tinggi dengan menambah tiang kecil di bagian gording, sehingga terdapat sela di antara atap

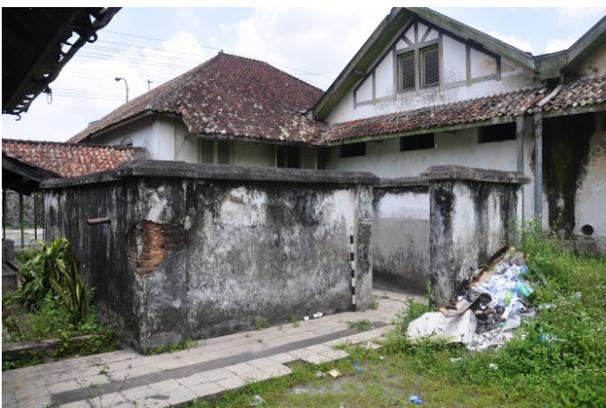
Bangunan sumur

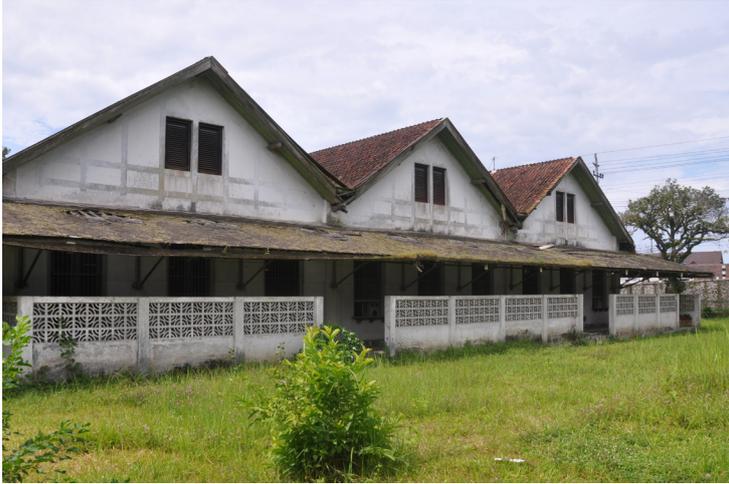
Bangunan Pegadaian dilihat dari sisi timur laut

Bangunan Kantor Pegadaian terletak di belakang sisi utara rumah dinas dan menghadap ke arah utara. Dinding sudut barat daya menempel dengan bangunan rumah dinas. Atap bangunan terdiri dari tiga deret atap dengan bentuk atap kampung. Kondisi bangunan saat ini sudah tidak dipakai lagi, di beberapa tempat telah terjadi kerusakan, bocor dan kotor. Bangunan Kantor Pegadaian tersebut berbentuk empat persegi panjang dengan ukuran 20,8 m x 28,5 m. Pada dinding sisi utara dan selatan masing-masing atap terdapat jendela bentuk *krepyak* sebagai sirkulasi udara. Pada dinding selatan juga terdapat delapan buah ventilasi dengan pengaman jeruji besi. Pada bagian bawah keempat dinding bangunan pegadaian terdapat lubang-

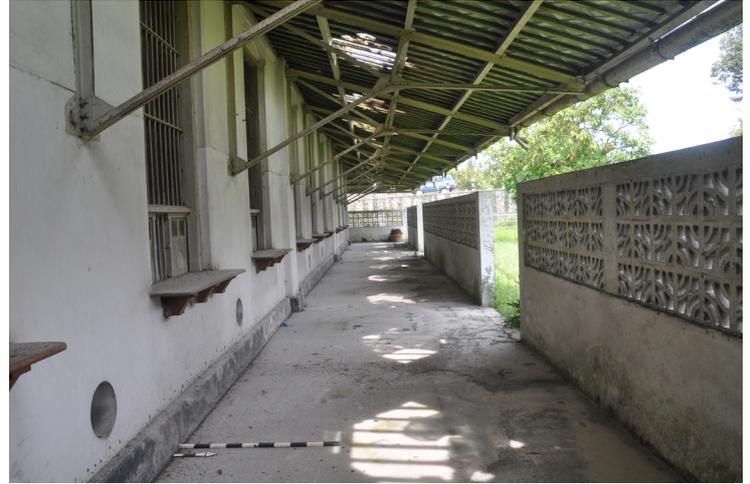
Situasi emperan dilihat dari arah timur

Di samping barat, utara, dan timur bangunan Pegadaian terdapat *emperan*

(tritisan) selebar 283 cm yang diberi atap dari sirap berbentuk persegi empat dan di bagian tepi atap dipasang talang air. Sebagai penyangga atap emperan digunakan kerangka kuda-kuda dari besi. Sebagai pembatas dengan halaman dipasang tembok dengan hiasan losler setinggi 168 cm. Lantai emperan terbuat dari tegel muka basah abu-abu berukuran 20 cm x 20 cm. Pada dinding timur sisi selatan terdapat dua buah jendela bentuk *kupu tarung* rangkap dua, bagian luar berbentuk *kreplyak* dan jendela dalam terbuat dari kaca. Di antara kedua daun jendela tersebut dipasang teralis besi. Jendela tersebut mempunyai ukuran 140 cm x 262 cm. Di atas jendela sisi luar diberi konsul dengan atap genteng model *vlaam*.

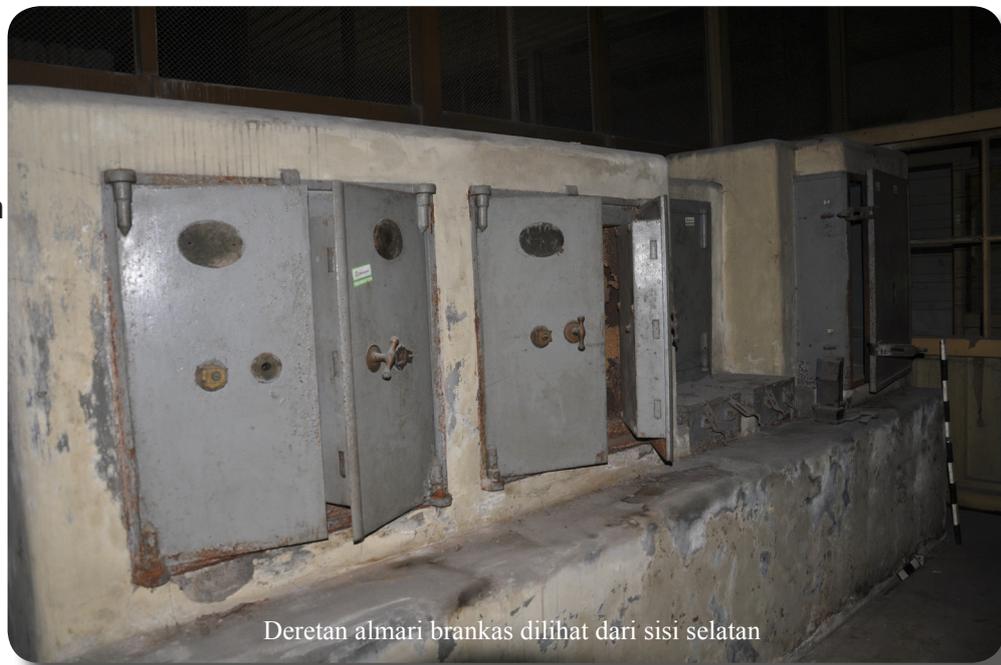
Deretan almari brankas dilihat dari sisi selatan

langit (plafon) ruangan masih asli dan ditutup dengan plat baja. Agar ruangan tampak terang, plafon dipasang teralis besi dan kawat strimin. Ruangan dalam gedung ini dibagi menjadi empat bagian, satu bagian pada sisi utara selebar 4 meter ruangan kosong, dan tiga bagian di sisi selatan

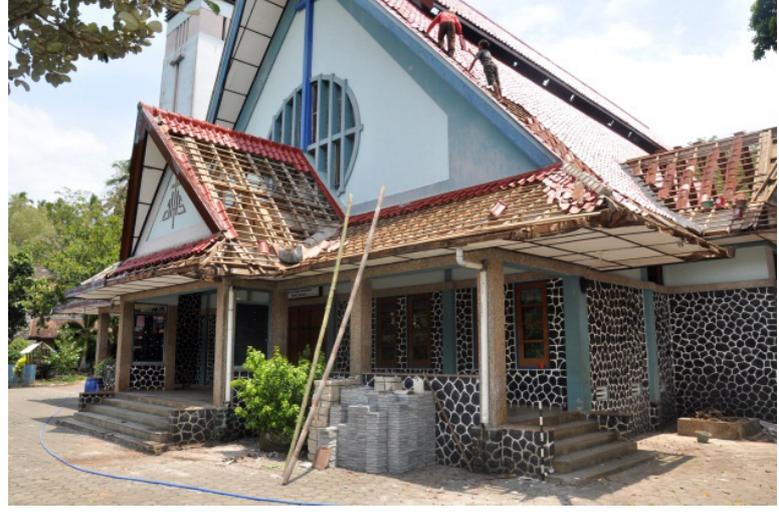
Bagian Depan Teras Gereja

Lantai teras terdiri dari tegel abu-abu muka basah, berukuran 20 cm x 20 cm dengan kombinasi tegel warna merah. Bagian depan teras dibatasi dengan tembok setinggi 67 cm, dan 6 buah pilar penyangga atap teras. Pilar berukuran 26 cm x 26 cm, terbuat dari bahan teraso kasar. Dinding tembok teras dan gerereja dihias dengan ornamen batu alam tempel.

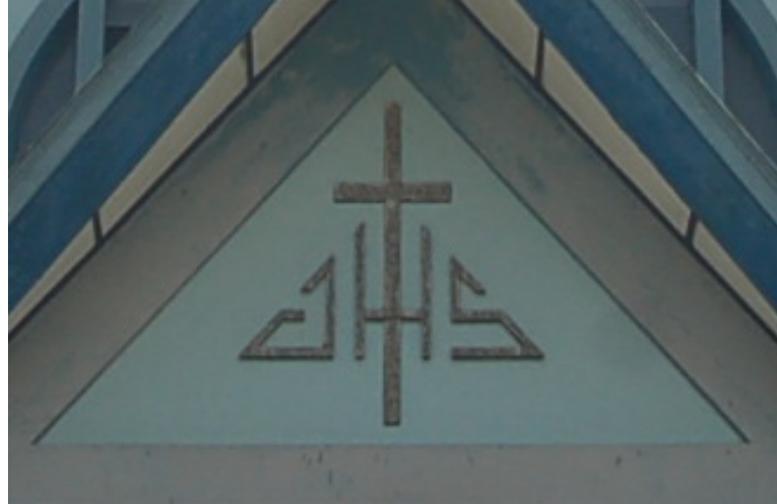
Tulisan IHS di bagian dinding fasad

Bangunan gereja berdenah persegi panjang dengan ukuran 19,24 m x 37,75 m. Di depan pintu utama terdapat kuncungan dengan atap tersendiri, dan di kanan kirinya terdapat selasar yang merupakan teras terbuka. Untuk masuk ke dalam gereja dapat melalui anak tangga (*undakan*) di depan dan samping kanan kiri teras yang terdiri dari 4 buah anak tangga dengan beda ketinggian 10 cm. Teras berukuran 15,23 m x 2,30 m, bagian tengah tepat di depan pintu utama lebih menjorok ke depan sampai tangga naik selebar 3,75 m. Bagian yang menjorok ke depan ini mempunyai atap tersendiri dan biasa disebut dengan *porc* atau *kuncungan*. Di bagian dinding fasad terdapat ornamen bentuk salib dan tulisan IHS (*Jesus Hominis Salvator*), yang artinya Tuhan Yesus penyelamat manusia.

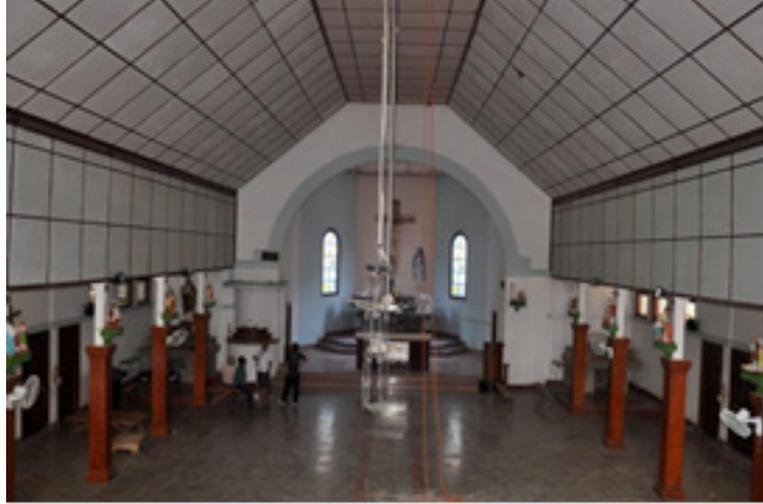
Pemasangan plafond bentuk dome

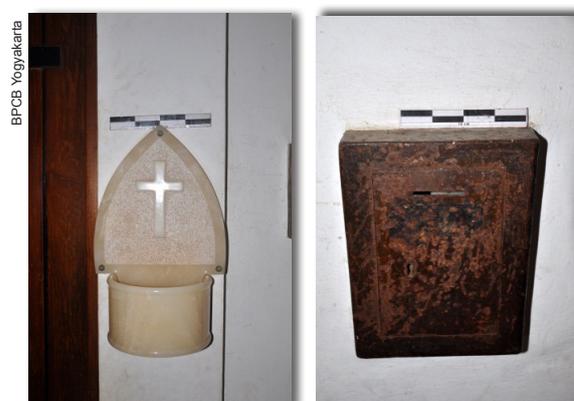
Bejana air suci dan kotak persembahan

Akses menuju ke dalam gereja juga dapat melewati masing-masing dua buah pintu kayu berdaun satu yang berada di samping kanan dan kiri gereja. Pintu masuk tersebut masing-masing berukuran 103 cm x 220 cm. Di bagian dinding dalam setelah pintu masuk ini juga terdapat bejana tempat air suci dari marmer, yang berbentuk sama dengan yang ada di pintu utama.

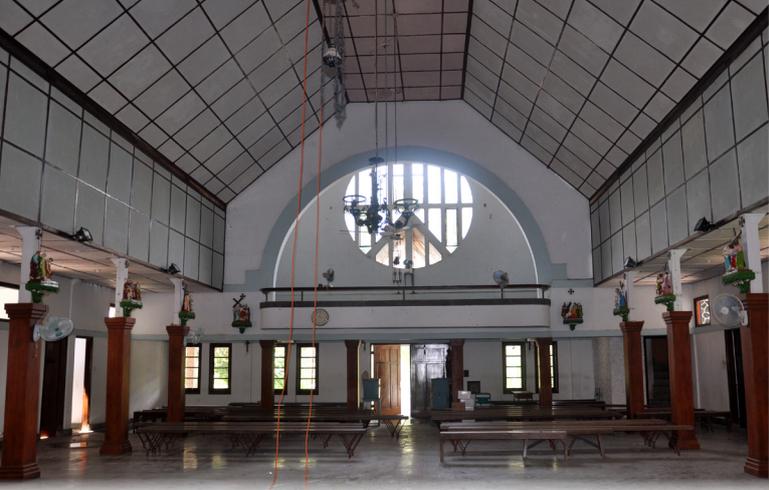
Balkon dilihat dari ruang panti umat

Satu hal yang menarik bahwa balkon Gereja Promasan ditopang oleh 4 buah tiang. Keempat tiang yang menyangga balkon tersebut dapat dimaknai bahwa ajaran Yesus tersebut disangga oleh empat pengarang Injil yaitu Santo Mateus, Santo Markus, Santo Yohanes dan Santo Lukas. Keempat tiang tersebut juga dapat diinterpretasikan melambangkan empat sikap kejawan yang mendukung pengabdian manusia pada Tuhan yaitu gotong royong, saling menghormati, saling mengingatkan/ memaafkan dan rasa manunggal.

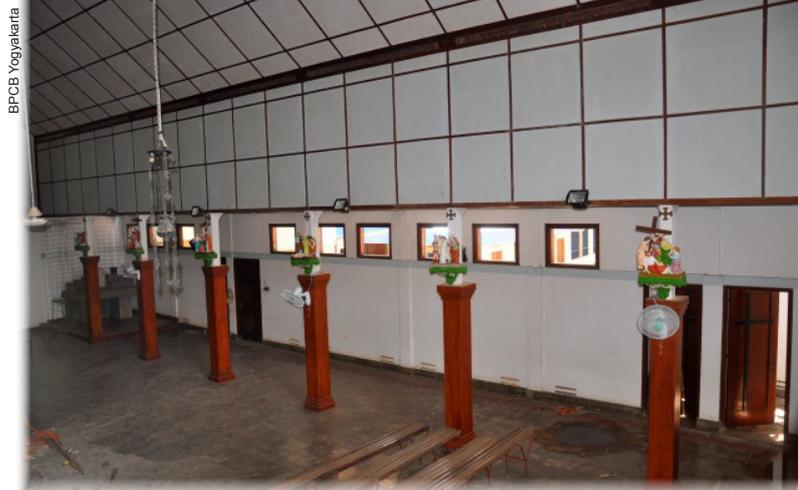
Tiang-tiang penyangga ruang panti umat

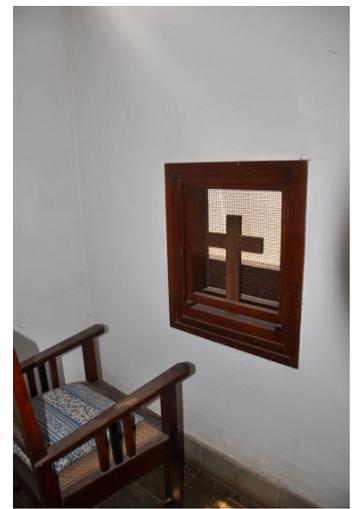
Ruang pengakuan dosa

Kamar pengakuan dosa (*rekonsiliasi*) adalah tempat untuk menerima sakramen tobat secara pribadi. Di Gereja Promasan terdapat dua ruang pengakuan dosa, yang terletak di sayap kanan dan kiri gereja, dengan

atap tersendiri. Kamar pengakuan dosa dibagi menjadi dua, satu ruangan untuk pastor dan ruangan yang lain untuk jemaat yang akan melakukan pengakuan dosa. Di dalam kamar untuk jemaat terdapat salib dan kotak kayu dengan bantal busa untuk tempat berlutut jemaah, sedangkan kamar untuk romo dilengkapi dengan sebuah kursi rotan. Kedua kamar tersebut dibatasi sekat dinding diberi jendela dengan ram kayu berstrimin besi, dan ditengah-tengah jendela terdapat salib kayu. Jendela berstrimin tersebut digunakan untuk berkomunikasi dengan Romo.

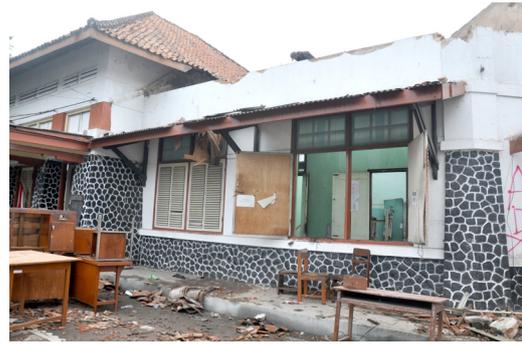
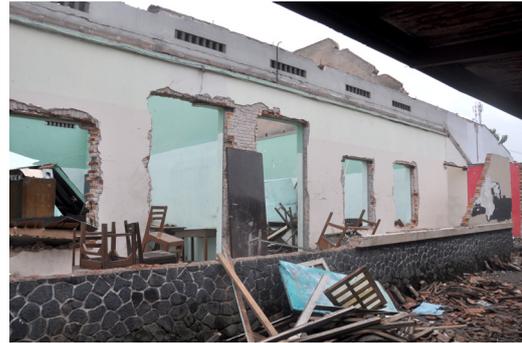
Kondisi bangunan SMA 17 1 Yogyakarta setelah terjadi tindakan perusakan oleh orang yang tidak bertanggungjawab.

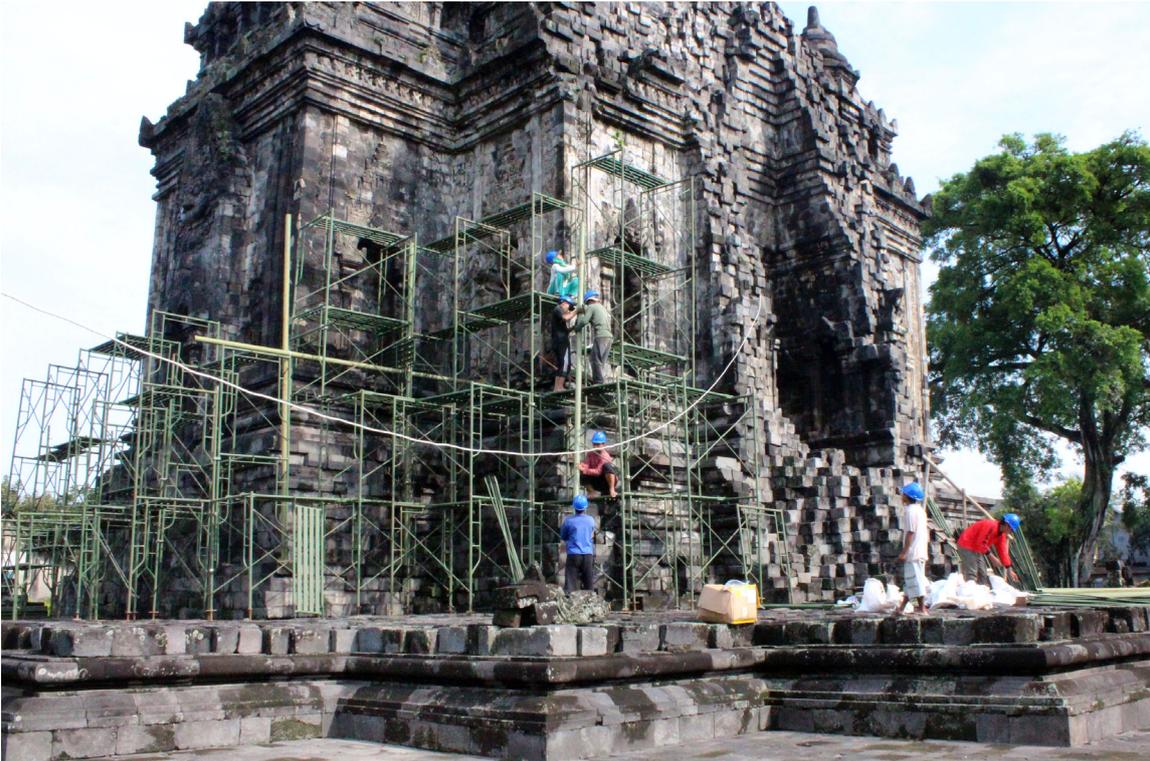
Kegiatan pemasangan perancah

1. Pemasangan perancah (dibagian luar dan dalam)
2. Pembuatan warekit
3. Penggambaran
4. Mapping kerusakan
5. Ekskavasi/tes pit
6. Susun coba
7. Diskusi hasil kajian
