# Kapanewon Tempel : Signifikansi dan Pelestariannya

## II. Kapanewon Tempel

### III. Data Fisik Bangunan Kapanewon Tempel

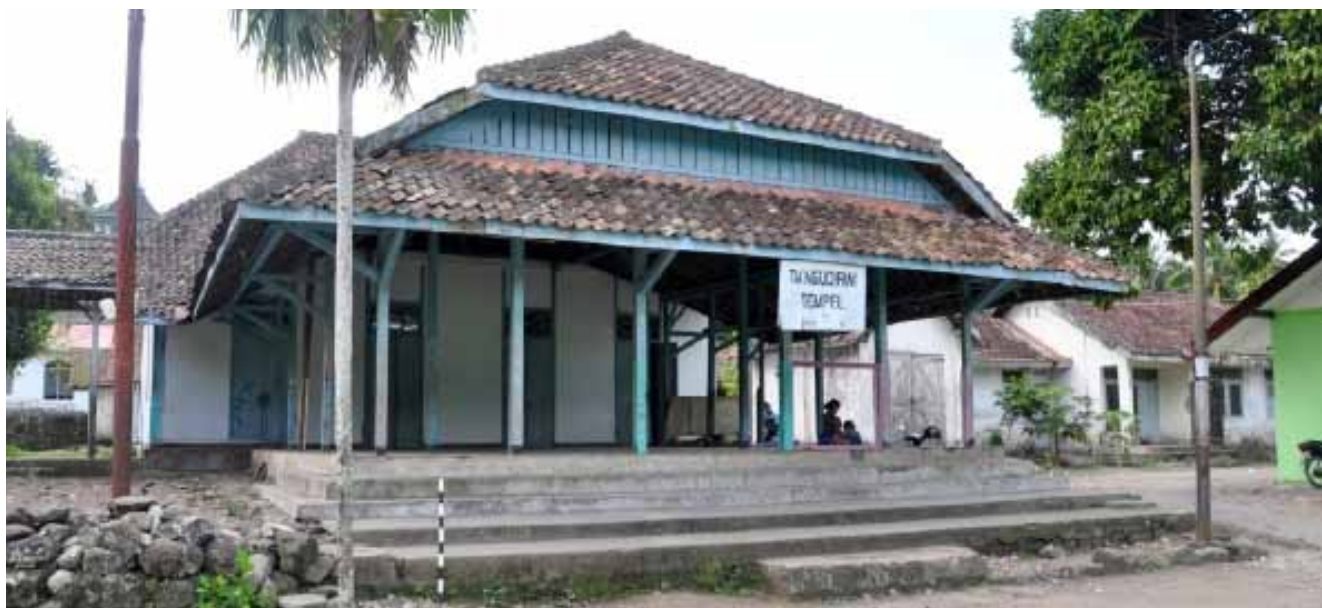
Foto No. D150110, Situasi bangunan Kapanewon Tempel menghadap ke arah selatan, tampak barat daya

Pada awalnya keberadaan bangunan Kapanewon Tempel merupakan bangunan Kantor *Bekel* atau setingkat kelurahan. Dalam perkembangannya, bangunan ini menjadi kantor distrik yang dikepalai oleh seorang *panji*. Oleh karena itu, bangunan itu terkenal dengan sebutan “Kapanjen” (“ka-panji-an” = tempat kediaman seorang *panji*). Pada tahun 1943, sistem pemerintahan distrik dihapuskan dan tahun 1945 bangunan ini digunakan sebagai kantor

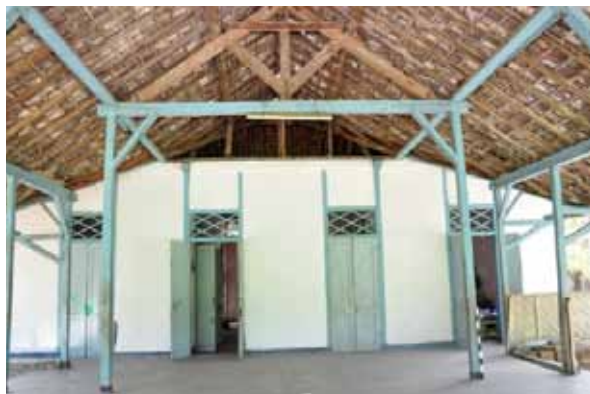
Foto no. D150153  
Situasi ruang pendapa

Ruangan pendapa merupakan bangunan terbuka dengan atap berbentuk limasan. Dahulu pendapa ini ditutup dengan dinding bambu setinggi 90 cm. Hal ini dapat dilihat dari sisa dinding yang masih ada. Untuk memasuki ruang pendapa dari arah depan (selatan) harus melalui 4 buah anak tangga, sedangkan dari arah samping kanan kiri pendapa terdapat 3 buah anak tangga. Tinggi lantai pendapa 76 cm dari muka tanah sisi timur. Lantai pendapa terbuat dari tegel abu-abu berukuran 20 cm x 20 cm.

Atap pendapa disangga 4 buah tiang utama di tengah, dan 9 tiang penanggap dan 6 buah bahu danyang, Kerangka atap ditopang usuk dan kuda-kuda dari kayu, tanpa penutup/*pyan*. Atap pendapa sisi utara menyambung ke bagian ruang induk dengan penyangga kayu yang bertumpu pada dinding tembok sisi selatan.

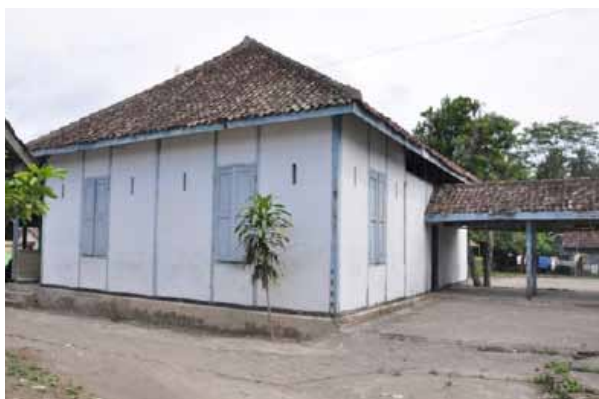
Foto No. D150203  
Bangunan Induk dilihat dari Timur Laut

Denah bangunan berbentuk empat persegi panjang dengan ukuran 12,38 x 9,28 m dan tinggi bangunan 4,10 m. Bangunan utama berdinding tembok, yaitu dinding dari pasangan batu bata berplester dan terbagi menjadi tiga, terdiri atas dua ruangan di samping kiri/barat (selanjutnya disebut Ruangan I dan Ruangan II), tengah, dan dua ruangan di samping kanan/timur (Ruangan III dan IV). Untuk masuk ke bangunan utama dari pendapa terdapat 4 buah pintu masuk dari bahan kayu menggunakan model dua daun (*kupu tarung/ inep loro*), berukuran lebar 120 cm dan tinggi 290 cm, di atas ambang pintu terdapat lubang

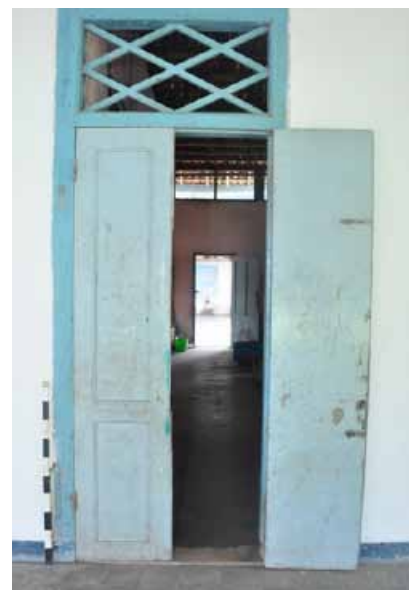
Foto No.  
D150285  
Pintu masuk  
tengah  
bangunan  
induk

angin berornamen kayu bentuk geometris, yang berfungsi sebagai ventilasi atau lubang sirkulasi udara sekaligus sebagai elemen dekoratif.

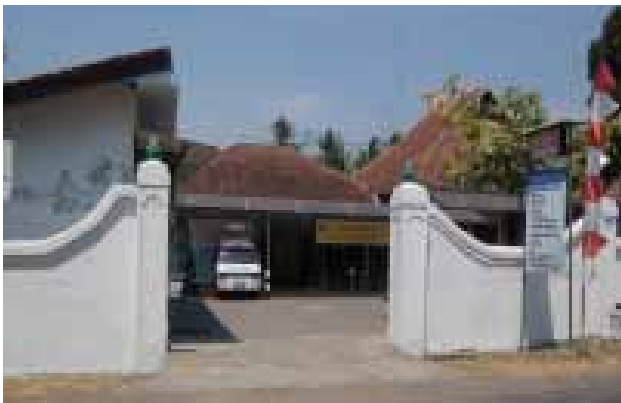
Foto no. D152782  
Pintu gerbang Rumah Sakit St. Yusuf Boro

Kompleks Rumah Sakit St. Yusuf terletak di Dusun Boro, Desa Banjarasri, Kecamatan Kalibawang, Kabupaten Kulon Progo. Kompleks rumah sakit ini sebelah utara merupakan jalan umum, sebelah barat adalah Susteran Santo Fransiskus, sebelah selatan

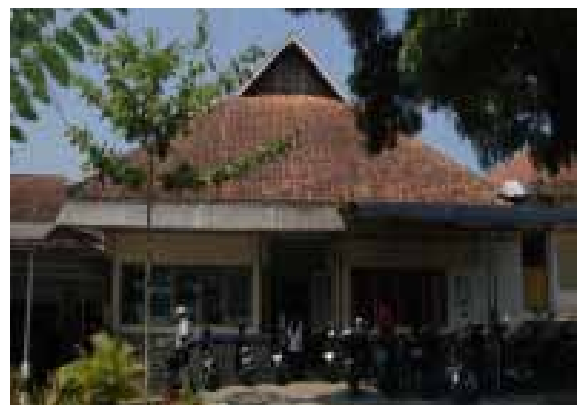
Foto no D152712  
Rumah sakit St Yusuf Boro tampak timur laut

Bangunan induk terletak paling utara, berukuran 13,20 m x 15,23 m, membujur utara - selatan. Bangunan ini terdiri dari dua bagian yaitu bagian barat berukuran 5,65 m x 15,23 m dan bagian timur berukuran 5,65 m x 15,23 m dengan koridor di bagian tengah berukuran 1,90 m.

Tinggi atap bangunan 367 cm, berbentuk limasan yang puncak atap bagian depan serta belakangnya dipotong sehingga bagian tersebut berbentuk atap kampung.

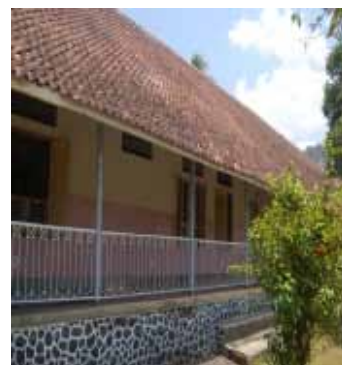
Foto No D152781  
Bangsal Maria dan  
Fransiskus tampak  
tenggara

Pintu- pintu yang ada di bangsal ini kebanyakan berbentuk kupu tarung, model jendelanya rangkap yaitu bagian luar dari kayu model krepak dan bagian dalam berupa jendela kaca yang terdiri dari 3 panil dan di atas jendela terdapat boven.

Bangunan bangsal Maria dan Fransiskus berdiri di atas fondasi setinggi 70 cm. Permukaan luar fondasi ditempel batu andesit dicat warna hitam, di antara batu andesit satu dengan lainnya dicat warna putih. Lantai bangunan sisi timur lebih tinggi 70 cm dari permukaan tanah, lantai bangsal berupa tegel warna abu-abu ukuran 20 cm x 20 cm. Dinding

bangunan berupa pasangan bata berplester setinggi 422 cm dengan ketebalan 30 cm, dan dinding penyekat 15 cm.

Bangsal Maria dan Fransiskus berukuran 860 cm x 5715 cm membujur utara - selatan. dan terdiri dari 7 bagian berturutan dari utara yaitu: Ruang Maria 2, Ruang Maria 1, Ruang Keperawatan, Ruang Fransiskus 1, Ruang Fransiskus 2, dan Ruang Isolasi.

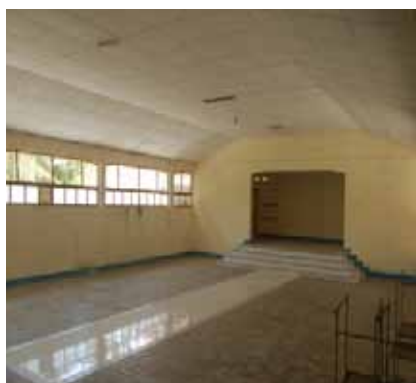
Foto No  
D152615  
Bagian  
dalam aula

Di sudut timur laut kompleks rumah sakit terdapat aula berukuran 1390 cm x 2370 cm membujur utara-selatan. Aula ini dibagi menjadi dua bagian yaitu tempat penonton di sisi utara berukuran 1390 cm x 479 cm. Lantai panggung lebih tinggi 70 cm dari lantai tempat penonton.

Di bagian barat panggung terdapat sebuah ruangan berukuran 449 cm X 402 cm membujur barat timur. Lantai tempat penonton berupa tegel warna abu-abu dan di bagian tengahnya berupa keramik warna putih, sedang lantai panggung berupa keramik warna putih.

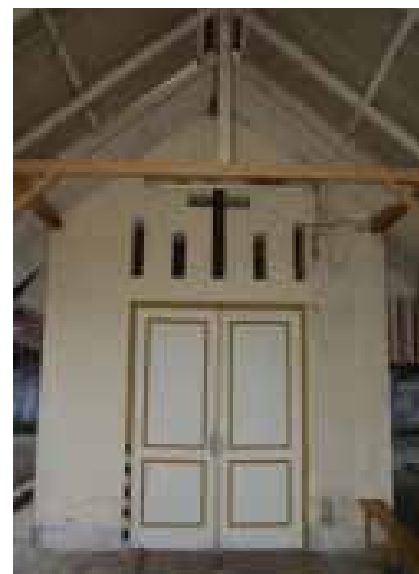
Foto No  
D152600  
Tampak  
depan Ruang  
Perawatan  
jenazah

Di sebelah barat daya kompleks rumah sakit terdapat ruang perawatan jenazah. Ruangan ini berukuran 3,40 m x 5,60 m, membujur barat timur. Dinding bangunan setinggi 305 cm, lantai dari tegel warna abu-abu ukuran 20 cm x 20 cm. Atap bangunan berbentuk kampung dengan bahan genting krikik .

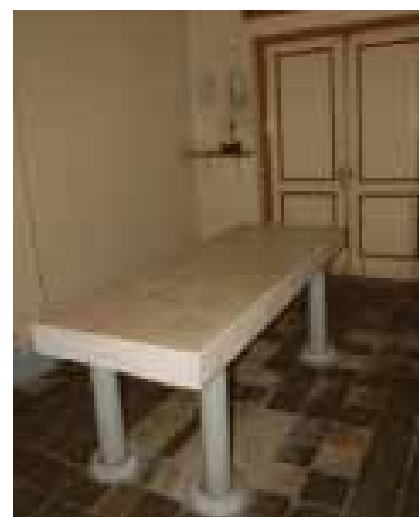
Foto No  
D152601  
Bagian  
dalam ruang  
pewatan  
jenazah

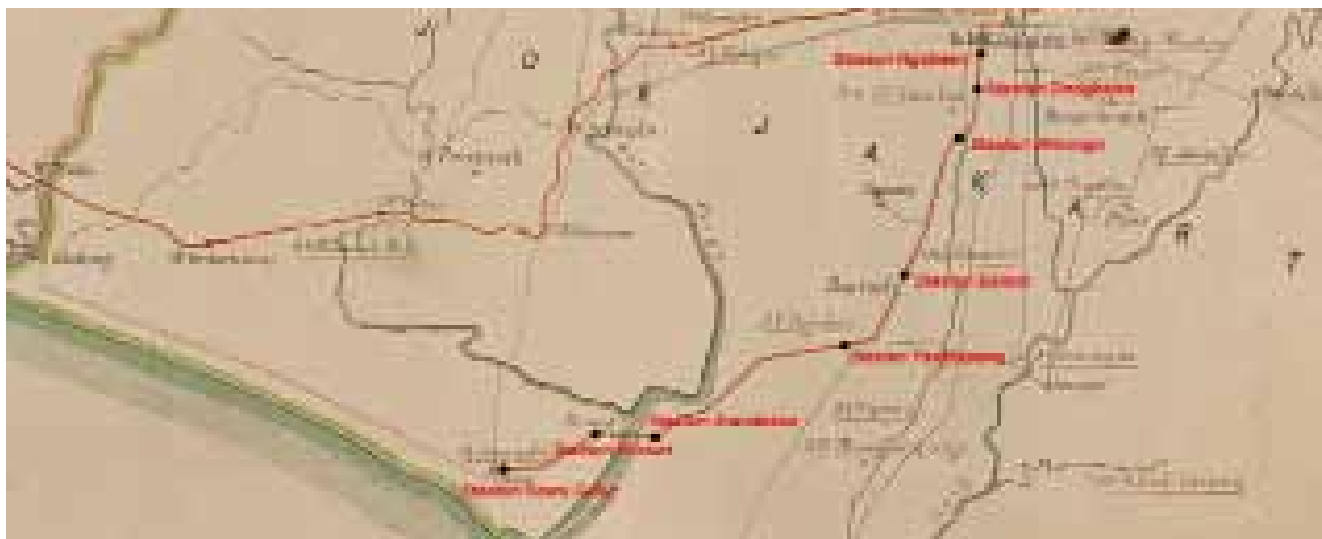
*Peta Jalur Kereta Api di wilayah Yogyakarta  
(Sumber : Kaart Van den Staatspoorweg Djogjakarta - Tjilatjap 1890 dengan perubahan oleh tim redaksi)*

Keberadaan pabrik gula tersebut mampu menarik sejumlah pihak pengusaha swasta untuk mengajukan konsesi pembangunan jalur trem. NISM mengadakan perluasan jalur yang menghubungkan Yogyakarta dengan Brosot (Tim Telaga Bakti Nusantara, 1997: 71). Jalur ini dimulai dari Stasiun Tugu dan berakhir di Kabupaten Adikarto (Brosot). Kusumaningsih (2006 : 59) menyebutkan “Jalur KA Yogyakarta – Brosot merupakan jalur trem NISM dari jalur utama Semarang – Vorstelanden. Lebar rel yang digunakan disesuaikan dengan standar Eropa yaitu berukuran 1.435 mm. Pembangunan jalur itu berdasarkan *Gouvernement Besluit* No.9 tahun 1893 tanggal 20 April 1893 untuk pengajuan konsesi selama 50 tahun”.

Pembangunan jalur ini berlangsung secara bertahap. Tahap pertama jalur yang dibangun adalah jalur Jogja – Srandakan dan jalur kedua Srandakan – Brosot. Tahap ini diungkapkan dalam Kusumaningsih (2006 : 59) “Pembangunan jalur trem Yogya – Brosot, terbagi menjadi 2 bagian pembangunan, bagian pertama dibangun dari Yogyakarta ( Stasiun Tugu) ke Srandakan sepanjang 23 km, mulai beroperasi pada tahun 1895. Bagian kedua dari Srandakan ke Brosot sepanjang 2 km, dengan lebar rel yang digunakan berukuran 1.435 mm dan mulai beroperasi pada

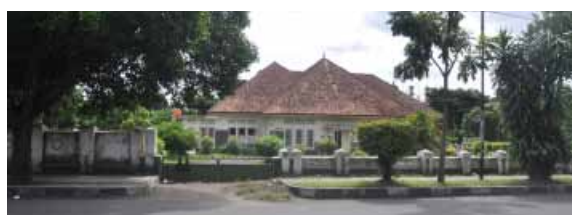
*Pagar sebelah barat, pintu gerbang masuk, dan pagar bagian tengah*

Pagar bagian depan rumah Prof. Ir. BKRT. S. Poerbodiningrat berupa tembok batu bata berplester dicat warna putih. Pagar ini membatasi antara lahan rumah dengan trotoar serta jalan raya di depannya/sisi selatannya. Tebal dinding pagar 40 cm, setiap 1 m terdapat pilar kecil. Beda tinggi pagar di bagian tengah dan samping kanan kiri dikarenakan pernah dilakukan penambahan tinggi pagar sekaligus menambah bagian ujung pilar pagar dengan plesteran meruncing serta pecahan kaca sebagai pengaman. Menurut Ibu Ginah, penambahan tersebut dilakukan atas perintah Ibu Poerbodiningrat. Di bagian bawah dinding pagar terdapat ornamen batu andesit tempel. Pagar halaman depan terdapat dua pintu gerbang (untuk pintu masuk dan pintu

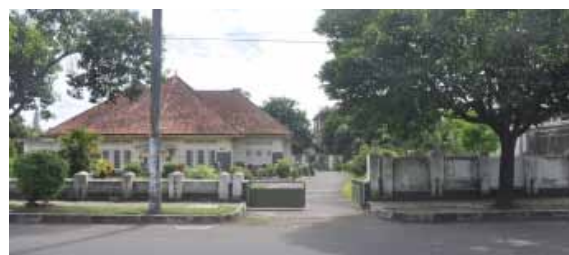
*Pagar bagian tengah, pintu gerbang keluar, dan pagar sebelah timur*

keluar) terbuat dari besi dicat warna hijau. Pintu masuk berada di sebelah barat, berukuran 3,40 m. Pintu keluar berada di sebelah timur, berukuran 3,45 m.

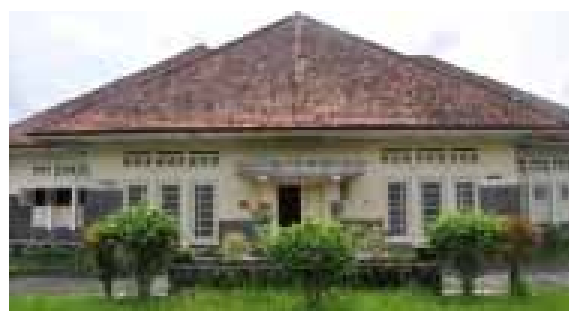
*Situasi drop off area di depan pintu utama, dilihat dari selatan*

Diantara pintu gerbang terdapat jalur jalan melingkar untuk akses kendaraan ke dalam kompleks rumah. Jalur kendaraan tersebut

berukuran lebar 3 m, terbuat dari plesteran semen dengan permukaan kasar. *Drop off area* berada persis di depan pintu utama rumah. Lantai di bagian ini berupa tegel abu-abu ukuran 20 x20 cm, dan dibuat lebih tinggi  $\pm 10$  cm dari jalur jalan. *Drop off area* tidak dilengkapi dengan atap/pergola, hanya dibuat pembatas/pagar dari pasangan batu bata berornamen batu andesit tempel dan mempunyai bentuk pilar kecil di bagian pinggir, diantara pilar terdapat bidang untuk meletakkan beberapa pot tanaman hias. Di bagian depan/sisi selatan dibuat lubang persegi sehingga menjadi pot yang panjang untuk menanam tanaman hias.

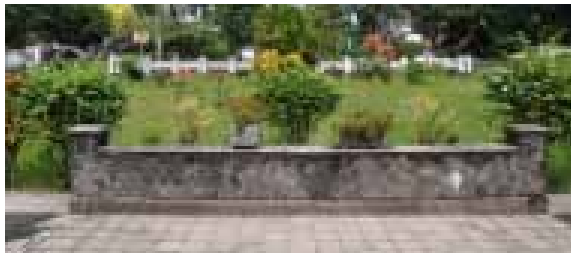
*Pembatas di sebelah selatan drop off area, dilihat dari utara*

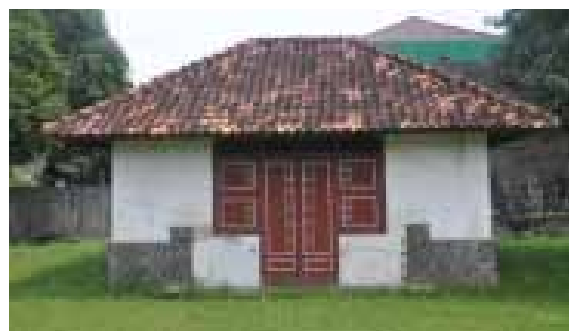
*Bangunan caosan tampak dari timur*

Bangunan untuk *caosan* berbentuk limasan menghadap ke arah timur, berada di sudut barat daya halaman depan. Denah bangunan *caosan* berbentuk persegi. Lantai menggunakan tegel abu-abu ukuran 20 x 20 cm. Dinding berupa tembok batu bata berplester dicat warna putih, tebal dinding 28 cm. Dinding sisi luar terdapat ornamen batu andesit tempel.

Di sisi timur terdapat sebuah pintu berdaun dua diapit jendela berdaun dua model monyetan, di atas pintu dan jendela terdapat ventilasi. Kusen pintu, jendela, dan ventilasi merupakan satu rangkaian, menggunakan bahan kayu. Daun pintu menggunakan ram dan panil kayu, berornamen geometris yang dibentuk dari plisiran kayu. Daun jendela dari kayu, ornamen jendela persis seperti di bagian daun pintu. Ventilasi terbuat dari ruji-ruji kayu. Pada dinding sisi luar di samping kanan dan kiri pintu terdapat plesteran berbentuk persegi. Plesteran berbentuk persegi ini belum diketahui kegunaannya.

Atap bangunan *caosan* menggunakan tipe atap limasan. Kerangka atap menggunakan kayu. Nok ditopang oleh jurai. *Usuk* dipasang model duri ikan atau *ri gereh*. Ujung *usuk* menumpu

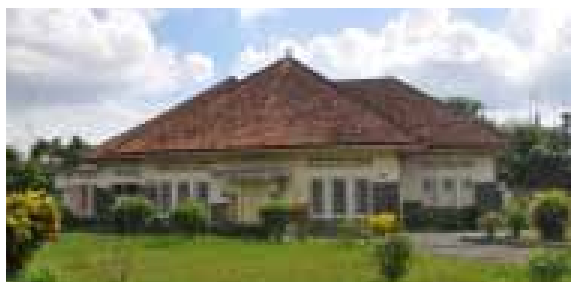
*Bangunan rumah tampak depan dilihat dari selatan*

Bangunan rumah dibangun pada tahun 1932, dengan arsitek Bapak Sindu Utomo. Bangunan selesai dibangun dan mulai ditempati pada tahun 1938. Denah bangunan rumah berbentuk persegi, dengan luas 511 m<sup>2</sup>. Bangunan yang digunakan sebagai rumah tinggal menggunakan tipe limasan, menghadap ke arah selatan. Bagian lantai berupa tegel abu-abu kepala basah ukuran 20 x 20 cm. Lantai bangunan lebih tinggi 20 cm daripada lantai di bagian *drop off area*. Dinding berupa tembok batu bata berplester ukuran tebal 30 cm. Cat dinding yang asli berwarna pastel, tetapi sekarang dikombinasi dengan warna hijau muda. Dinding bagian bawah sisi dalam terdapat plint dari tegel abu-abu, ukuran 20 x 20 cm. Dinding sisi luar terdapat ornamen batu andesit tempel.

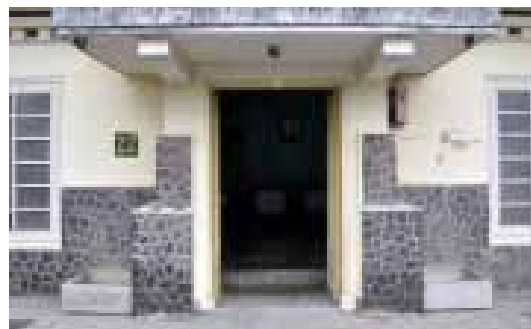
*Pintu bagian luar menuju ruang tamu dan cukit tritis*

Ruang tamu berdenah persegi panjang. Posisi ruangan berada di sebelah utara *drop off area*. Pada dinding sisi selatan bagian tengah terdapat sebuah pintu berdaun dua dilengkapi teralis besi. Kusen pintu menggunakan kayu, daun pintu

menggunakan ram dan panil kayu kombinasi kaca bening. Pintu menggunakan pengait klem, pengunci dan pegangan pintu terbuat dari besi. Di bagian depan pintu utama terdapat *cukit tritis* dari cor beton. Bagian cukit ini ditambah kusen dan pintu berdaun dua terbuat dari kayu. Di atas pintu terdapat lubang ventilasi berornamen geometris yang dibentuk dari plesteran dinding.

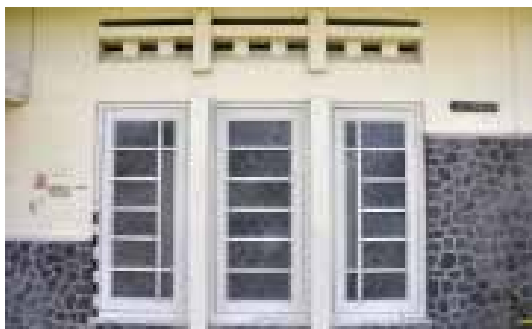
Di samping kanan dan kiri pintu utama masing-masing terdapat tiga jendela berdaun satu. Kusen jendela menggunakan kayu. Daun jendela menggunakan ram kayu dan panil kaca es bermotif. Di bagian dalam

*Jendela dan ventilasi pada dinding sisi selatan*

jendela dilengkapi dengan teralis besi. Diantara jendela sisi luar terdapat tonjolan dinding berbentuk balok, sebagai ornamen di bagian dinding dan pembentuk fasad. Di atas jendela terdapat lubang ventilasi berornamen geometris yang dibentuk dari plesteran dinding.

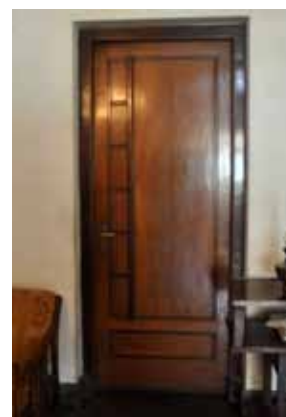
*Pintu menuju ruang kerja*

Pada dinding sisi barat terdapat sebuah pintu berdaun satu. Kusen dan daun pintu menggunakan kayu. Panil daun pintu berornamen geometris. Pintu menggunakan pengait klem, pengunci dan pegangan pintu terbuat dari besi. Pada dinding sisi timur terdapat dua jendela dengan model seperti pada dinding sisi selatan. Langit-langit ruangan ditutup dengan eternit dicat warna putih, diperkuat pelipit kayu dicat warna coklat.

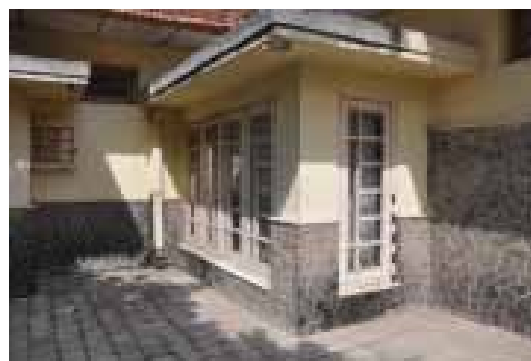
*Dinding yang menjorok di sisi timur dengan jendela berdaun satu*

Di sisi timur terdapat dinding yang menjorok ke arah luar/timur selebar 1,20 m. Pada dinding ini terdapat empat jendela berdaun satu di sisi timur dan satu jendela berdaun satu di sisi utara. Atap dari dinding yang menjorok keluar dibuat dari beton cor, menjadi semacam cukit seperti yang ada di depan pintu utama. Atap ini dilengkapi pipa sebagai talang air. Pada dinding bagian atas, di belakang atap cor beton tampak ventilasi berornamen geometris yang dibentuk dari plesteran dinding.

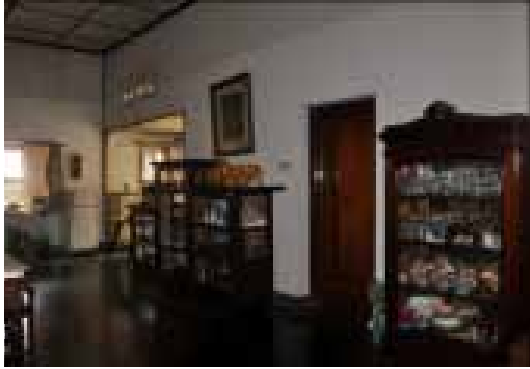
Kamar utama merupakan kamar tidur untuk Prof. Ir. BKRT. S. Poerbodiningrat beserta istri. Kamar ini berdenah persegi panjang ukuran 5 x 10 m. Pintu kamar utama ada di dinding sisi barat berupa sebuah pintu berdaun satu. Kusen dan daun pintu menggunakan kayu. Panil daun pintu

*Pintu pada kamar utama dan beberapa perabot di depan kamar*

berornamen geometris. Pintu menggunakan pengait klem, pengunci dan pegangan pintu terbuat dari besi.

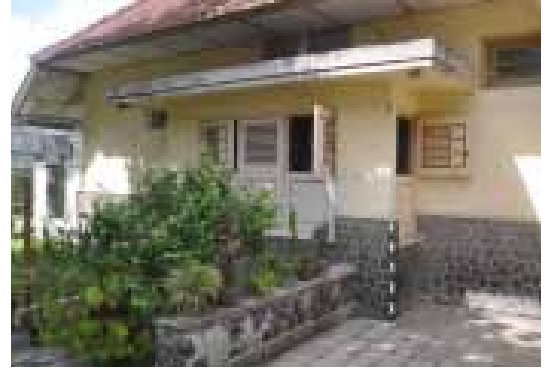
*Dinding yang menjorok di sisi utara dengan jendela berdaun dua model monyetan*

Pada sisi utara terdapat dinding yang menjorok ke arah luar/ke arah utara selebar 1 m. Dinding yang menjorok ini mirip seperti yang ada di bagian ruang makan, yang membedakan hanya model jendela yang digunakan. Pada dinding ini terdapat tiga jendela berdaun dua model monyetan di sisi utara, serta masing-masing satu jendela di dinding sisi barat dan sisi timur. Kusen jendela menggunakan kayu. Daun jendela menggunakan ram dari kayu dengan panil kayu krepyak dan panil kayu berornamen plisiran. Pengunci jendela menggunakan slot besi. Di bagian dalam jendela dilengkapi dengan teralis besi. Pada dinding bagian atas, di belakang atap cor beton terdapat ventilasi

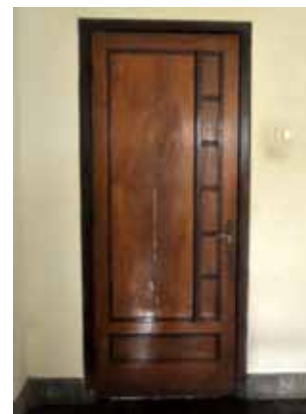
Kamar 1 berada di bagian selatan, digunakan untuk kamar anak laki-laki. Di dinding sisi timur terdapat sebuah pintu berdaun satu. Kusen dan daun pintu menggunakan kayu. Panil daun pintu berornamen geometris. Pintu menggunakan pengait klem, pengunci dan pegangan pintu terbuat dari besi. Pada

*Pintu kamar anak-anak*

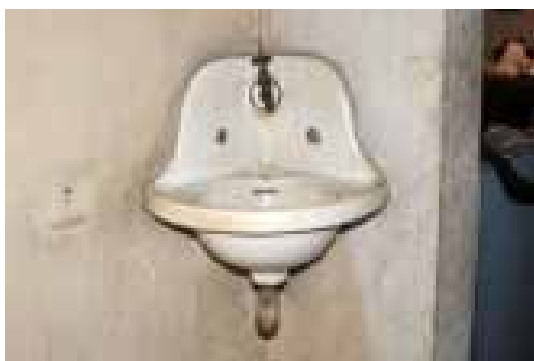
Di dinding sisi barat terdapat sebuah pintu berdaun satu. Kusen pintu terbuat dari kayu, daun pintu menggunakan ram kayu, panil berupa kombinasi kayu serta kaca bening. Di sudut dinding bagian luar terdapat wastafel dengan kran air.

*Wastafel di bagian sudut dinding*

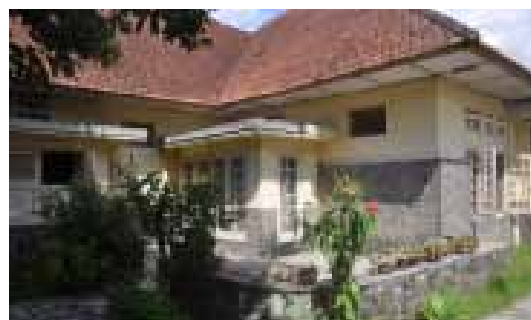
*Situasi teras samping kiri*

diakses dari ruang makan maupun kamar tidur utama karena tidak ada pintu di kedua ruangan tersebut yang langsung menuju ke teras samping. Menurut Ibu Ginah, teras ini biasa digunakan untuk duduk sambil memetik buah rambutan dan tempat menjemur kasur. Teras dilengkapi dengan pagar dari pasangan batu andesit. Lantai teras berupa tegel abu-abu ukuran 20 x 20 cm.

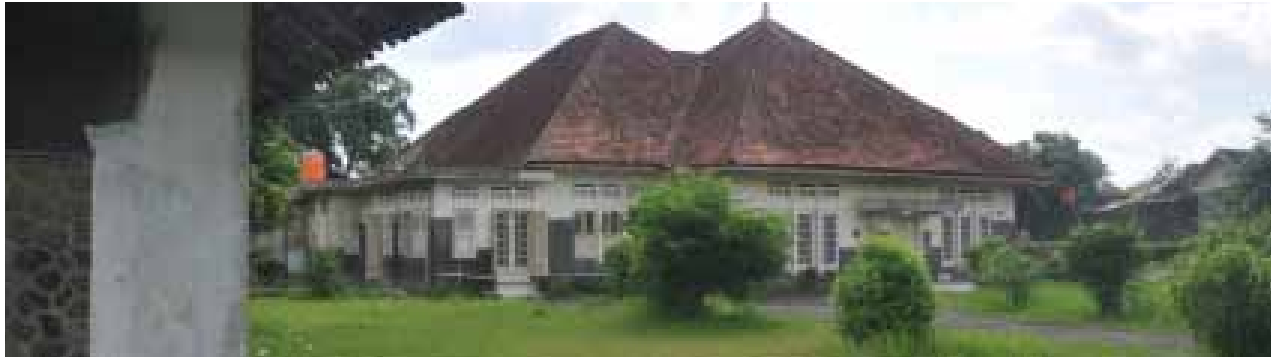
*Situasi bangunan rumah dan paviliun di sisi barat*

Atap bangunan rumah menggunakan tipe atap limasan. Kerangka atap menggunakan kayu. Nok ditopang oleh jurai dan kuda-kuda. Usuk dipasang model duri ikan atau *ri gereh*. Ujung *usuk* menumpu pada nok dan jurai sedangkan bagian pangkal *usuk* menumpu pada balok kayu atau *blandar* yang berada di atas dinding tembok. Pangkal *usuk* ditutup dengan lisplank. Di atas *usuk* dipasang *reng* untuk tumpuan genteng. Penutup atap menggunakan genteng model kodok. Bagian bubungan diperkuat dengan

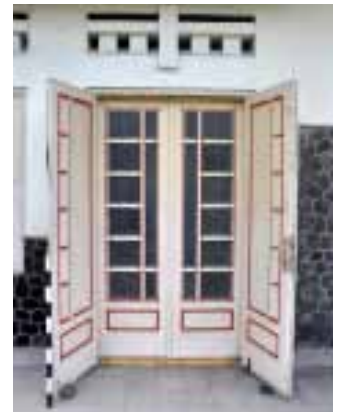
Ruang tamu untuk anak-anak berada di ujung selatan. Pada dinding sisi selatan terdapat sebuah pintu berdaun empat dan sebuah jendela berdaun rangkap model monyetan. Kusen pintu menggunakan kayu. Daun pintu bagian luar menggunakan ram dan panil dari bahan kayu. Daun pintu sisi dalam menggunakan ram kayu dan panil kayu kombinasi kaca es. Pintu menggunakan pengait klem, pengunci pintu menggunakan

*Pintu di sisi selatan ruang tamu anak-anak*

slot, dan pegangan terbuat dari kuningan. Kusen jendela menggunakan kayu. Daun jendela bagian luar menggunakan model monyetan, ram menggunakan kayu, panil kayu kombinasi krepyak dan plisiran bentuk geometris. Daun jendela sisi dalam menggunakan ram kayu dan panil kaca es. Di atas pintu dan jendela terdapat ventilasi berornamen geometris yang dibentuk dari plesteran.

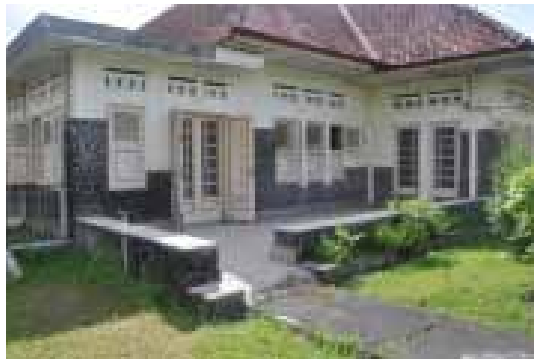
*Situasi teras di depan*

Di depan ruang tamu terdapat teras terbuka tanpa atap. Teras dilengkapi pagar dari pasangan batu bata berplester. Lantai teras dari tegel abu-abu ukuran 20 x 20 cm.

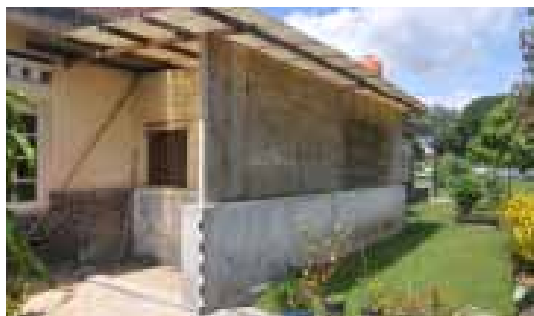
*Situasi ruangan tambahan tampak dari luar/ dari arah barat laut*

Di sebelah barat ruang tengah ditambah sebuah ruangan. Lantai berupa tegel warna kuning ukuran 20 x 20 cm, dinding kombinasi tembok dan tripleks, serta atap menggunakan fiber. Menurut Ibu Ginah, ruangan tersebut dibuat pada tahun 1993 ketika putra bungsu prof. Ir. BKRT. S, Poerbodiningrat tinggal di paviliun. Ruangan tambahan digunakan untuk tempat dapur dan tempat cuci.

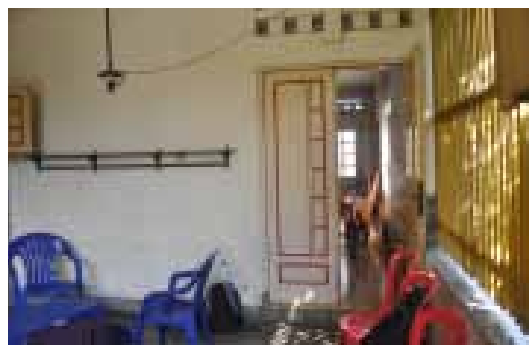
*Pintu pada dinding sisi timur dan situasi teras belakang*

Dinding sisi timur terdapat satu pintu berdaun dua. Model pintu sama dengan pintu pada dinding sisi selatan. Di atas pintu terdapat lubang ventilasi berornamen geometris yang dibentuk dari plesteran.

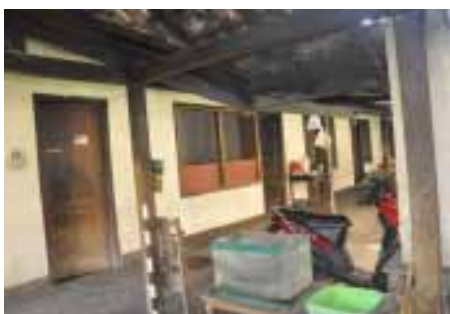
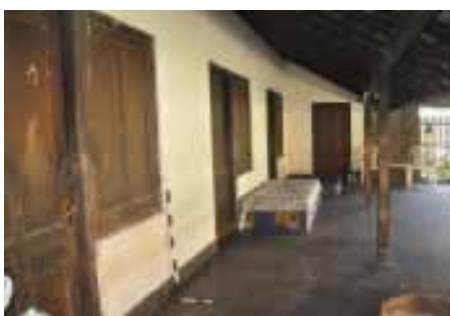
*Situasi  
bangunan  
bagian  
belakang*

Bangunan di bagian belakang berada di sebelah utara rumah tinggal, yang dihubungkan dengan doorlop. Bangunan menggunakan tipe limasan menghadap ke arah selatan. Lantai menggunakan tegel abu-abu ukuran 20 x 20 cm.

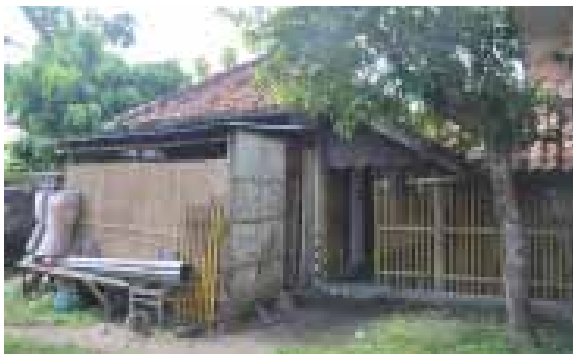
*Tipe atap limasan pada bangunan di bagian belakang*

Di bagian depan bangunan terdapat selasar atau emper depan. Emper ditopang oleh tiang emper. Atap bangunan menggunakan tipe atap limasan. Kerangka atap menggunakan kayu.

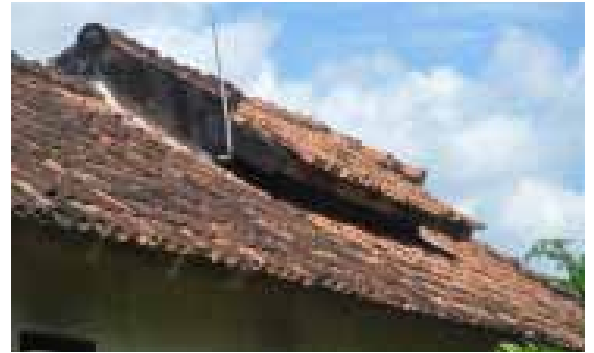
*Atap di bagian dapur kotor*

Atap di bagian dapur kotor dibuat lebih tinggi dengan menambah tiang kecil di bagian gording, sehingga terdapat sela diantara atap. Sela ini berfungsi untuk saluran asap. Nok ditopang oleh jurai dan kuda-kuda. Usuk dipasang model duri ikan atau *ri gereh*. Ujung *usuk* menumpu

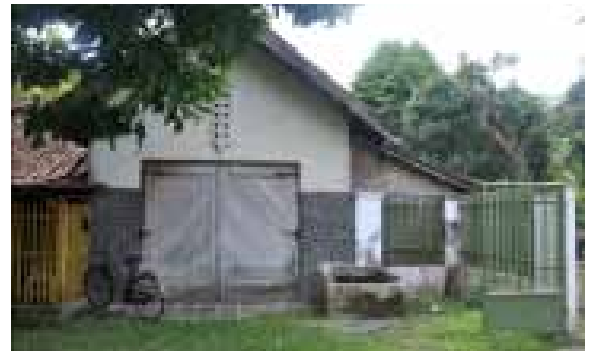
*Bangunan untuk garasi*

Kerangka atap bangunan garasi menggunakan kayu. Nok ditopang oleh jurai dan kuda-kuda. *Usuk* dipasang model duri ikan atau *ri gereh*. Ujung *usuk* menumpu padanok dan jurai sedangkan bagian pangkal *usuk* menumpu pada balok kayu atau *blander* yang berada di atas dinding tembok. Pangkal *usuk* terdapat lisplang.

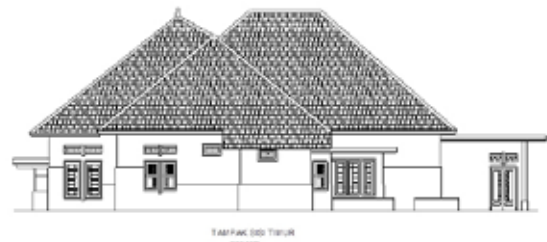
Fasad depan dan timur bangunan Rumah BKRT. Prof. Ir. Purbodiningrat

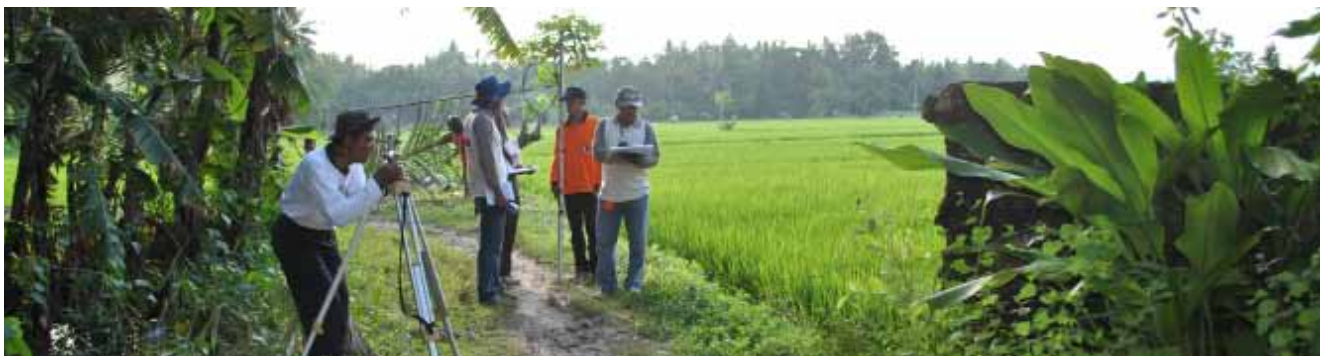
*Kegiatan Pengukuran di lapangan*

Metode pemetaan kawasan ini menggunakan metode polygon tertutup. Metode polygon tertutup ini dilakukan dengan cara: membuat titik-titik yang berfungsi sebagai tempat untuk pengukuran-pengukuran yang diperlukan. Berawal dari titik polygon sebagai titik kontrol dari penyebaran data-data yang ada di permukaan. Titik awal tersebut digunakan sebagai titik kontrol yang berfungsi sebagai penunjang kebenaran dan ketepatan informasi yang akan diberikan oleh peta tersebut.

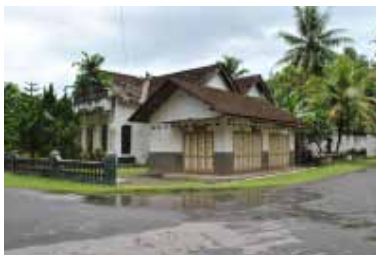
a. Rumah no. 1 :

Pemilik : Bayu Harjo  
Alamat : RT. 55, RW 27, Dn 14/ Kempleng, Sewu Galur, Karang Sewu, Galur.  
Koordinat : Zona : 49 M, X : 0412960 Y : 9121893  
Keterangan : Peninggalan Bp. Cokrodirjo, seorang pemilik setelah membeli dari pemilik orang Belanda.

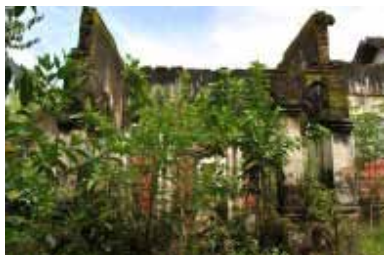
b. Rumah no.2 :

Pemilik : Suryani  
Alamat : RT. 55, RW 27, Dn 14/ Kempleng, Sewu Galur, Karang Sewu, Galur.  
Koordinat : Zona : 49 M, X : 0412969 Y : 9121907  
Keterangan : Peninggalan Bp. Cokrodirjo, seorang pemilik setelah membeli dari pemilik orang Belanda.

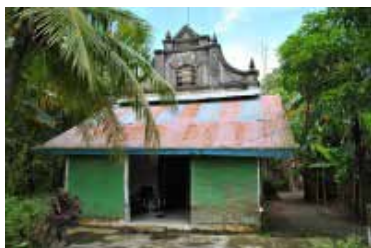
- F. Rumah no.6 :  
 Pemilik : Pujarwati  
 Alamat : RT. 55, RW 27, Dn 14/ Kempleng, Sewu Galur, Karang Sewu, Galur.  
 Koordinat : Zona : 49 M, X : 0412992 Y : 9121998  
 Keterangan : Bangunan sebagian sisi utara runtuh, teras depan tertutup teras tambahan.

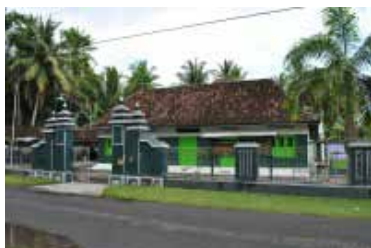
- g. Rumah no 7/ Masjid Al Mustofa:  
 Pemilik : Diwakafkan oleh Alm Cokrodirjo  
 Alamat : RT. 55, RW 27, Dn 14/ Kempleng, Sewu Galur, Karang Sewu, Galur.  
 Koordinat : Zona : 49 M, X : 0412957 Y : 9121952

Keterangan :  
 Bangunan bercirikan rumah tradisional bentuk joglo. Dibangun oleh Alm. Cokrodirjo (H Mustofa). Bangunan masjid berdiri di atas bekas lapangan tenis pabrik gula (*tenis ban*).

Menurut cerita masyarakat bangunan joglo tersebut pindahan dari tempat lain. *Soko* dan *Dodo* Peksi dibawa ke Sewu Galur secara *topo bisu* (tidak berbicara) dengan diiringi gamelan solawatan.

Pada awal berdirinya statusnya masih langgar Mustofa dan berubah menjadi masjid setelah di wakafkan secara resmi dan direnovasi. Pada gapura masuk terdapat tulisan Jawa dengan penulisan di cat (sayang tulisan sudah tertutup cat baru tetapi secara samar masih bisa di kenali) tulisan Jawa tersebut terbaca *hanyokro langgaring pamujan suci*.

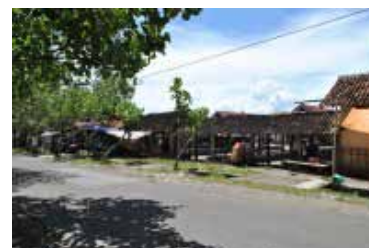
- i. Pasar Sewu Galur (no 9)  
 Pemilik : Pemerintah  
 Alamat : Masuk wilayah desa Pandowan  
 Koordinat : Zona : 49 M, X : 0412878 Y : 9121997  
 Keterangan : Keberadaannya semasa dengan Pabrik Gula Sewu Galur. Masih dijumpai rangka besi bangunan jaman Belanda.

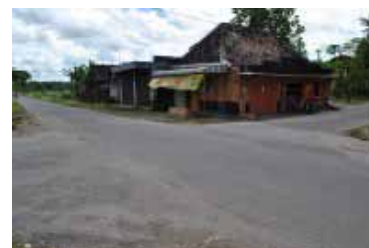
- j. Rumah no. 10 :  
 Pemilik : Mursiyem  
 Alamat : Dn Sewu Galur 12 / RT47/ RW23, Karang Sewu, Galur.  
 Koordinat : Zona : 49 M, X : 0412698 Y : 9121037  
 Keterangan : Pada masa Pabrik Gula Sewu Galur merupakan tempat retribusi sekaligus sebagai tempat cuci, WC umum/ pembuangan limbah, dan menurut berbagai cerita dahulu sebagai tempat pembuangan mayat para pekerja rodi pabrik gula. Sekarang digunakan sebagai warung makan.

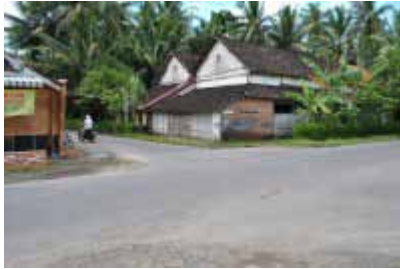
k. Rumah no 11 :

Pemilik : Mardiyono Wiryodimejo  
Alamat : Dn Sewu Galur 12 / RT47/ RW23, Karang Sewu, Galur.  
Koordinat : Zona : 49 M, X : 0412693 Y : 9122009  
Keterangan : Pada masa Pabrik Gula Sewu Galur merupakan bangunan tempat perkantoran

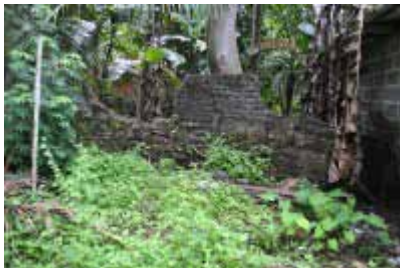
l. No 12 bekas cerobong/ tungku pembakaran pabrik

Pemilik : Muhamad Bustomi, Dimiyati  
Alamat : Dn Sewu Galur 12 / RT47/ RW23, Karang Sewu, Galur.  
Koordinat : Zona : 49 M, X : 0412782 Y : 9121949  
Keterangan : Berada di belakang rumah bapak Muhamad Bustomi (Sekdes Karang Sewu) dan Ibu Dimiyati. Kondisi bangunan sudah runtuh tinggal menyisakan struktur pondasi.

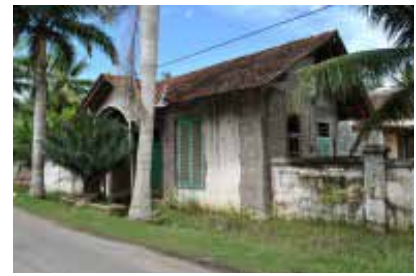
m. Rumah no.13 :

Pemilik : Budi Setyo  
Alamat : Dn Sewu Galur 12 / RT47/ RW23, Karang Sewu, Galur.  
Koordinat : Zona : 49 M, X : 0412898 Y : 9121739  
Keterangan : Pada mula milik bapak Cokrodirjo, sekarang diturunkan ke cucunya. Sebelum gempa 2006 bangunan adalah satu kesatuan dan mengalami kerusakan berat dan setelah gempa direnovasi dan dijadikan dua bangunan menghadap ke timur dan utara.

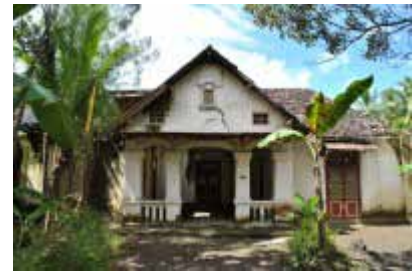
n. Rumah no. 14

Pemilik : Sunartejo  
Alamat : Dn Sewu Galur 12 / RT47/ RW23, Karang Sewu, Galur.  
Koordinat : Zona : 49 M, X : 0412882 Y : 9121734  
Keterangan : Bangunan mengalami rusak berat berupa atap sebagian runtuh, tembok retak-retak, dan sampai sekarang kondisinya belum berubah/ belum diperbaiki. Kondisi bangunan masih asli seperti semula.

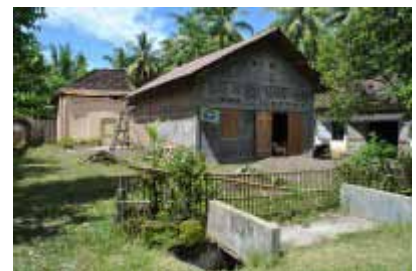
o. Rumah no. 15

Pemilik : Muh. Basyari/ R. Haji Humam  
Alamat : Dn Sewu Galur 12 / RT47/ RW23, Karang Sewu, Galur.  
Koordinat : Zona : 49 M, X : 0412821 Y : 9121748  
Keterangan : Bangunan depan mengalami perubahan dengan didirikan bangunan baru untuk penggilingan. Bagian belakang masih asli dan kondisinya runtuh.

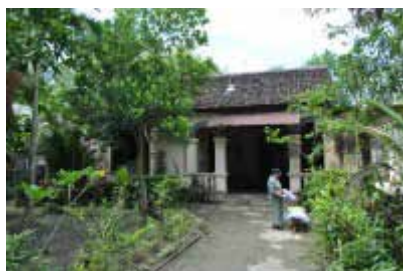
p. Rumah no. 16

Pemilik : R. Hamam  
 Alamat : Dn Sewu Galur 12 / RT47/ RW23, Karang Sewu, Galur.  
 Koordinat : Zona : 49 M, X : 0412845 Y : 9121756  
 Keterangan : Bangunan sebagian bagian barat runtuh pada saat gempa 2006. Bagian bangunan yang masih asli bagian teras ke samping.

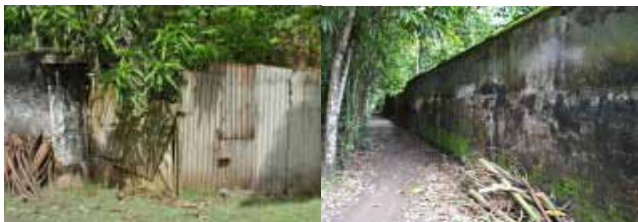
- a. Struktur pagar keliling pada kompleks perumahan pabrik gula sisi selatan yang melingkupi rumah no 13-16 .

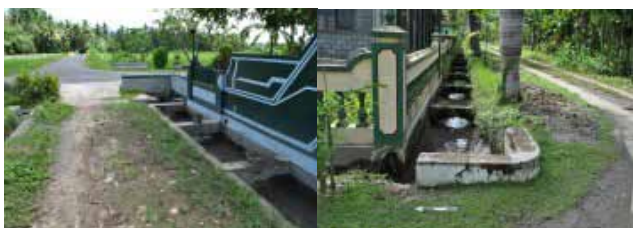
2. Jaringan selokan masih dapat dijumpai dan masih dalam kondisi baik dan berfungsi dengan baik. Struktur selokan berupa pasangan batu bata selebar 1m yang mengelilingi kompleks pabrik gula.

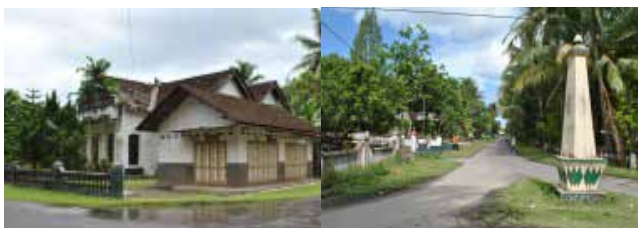
3. Jaringan jalan, jaringan jalan kompleks Pabrik Gula Sewu Galur tidak mengalami perubahan sampai saat ini. Akses utama menuju kawasan pabrik gula melalui sisi timur dan utara. Akses jalan sisi timur yaitu langsung dari jalur Brosot- Trisik sedangkan akses jalan sisi utara dari jalur Brosot-Panjatan ke Banaran. Jaringan jalan internal kompleks merupakan batas kawasan pabrik gula yang ditengahnya merupakan jalan utama.

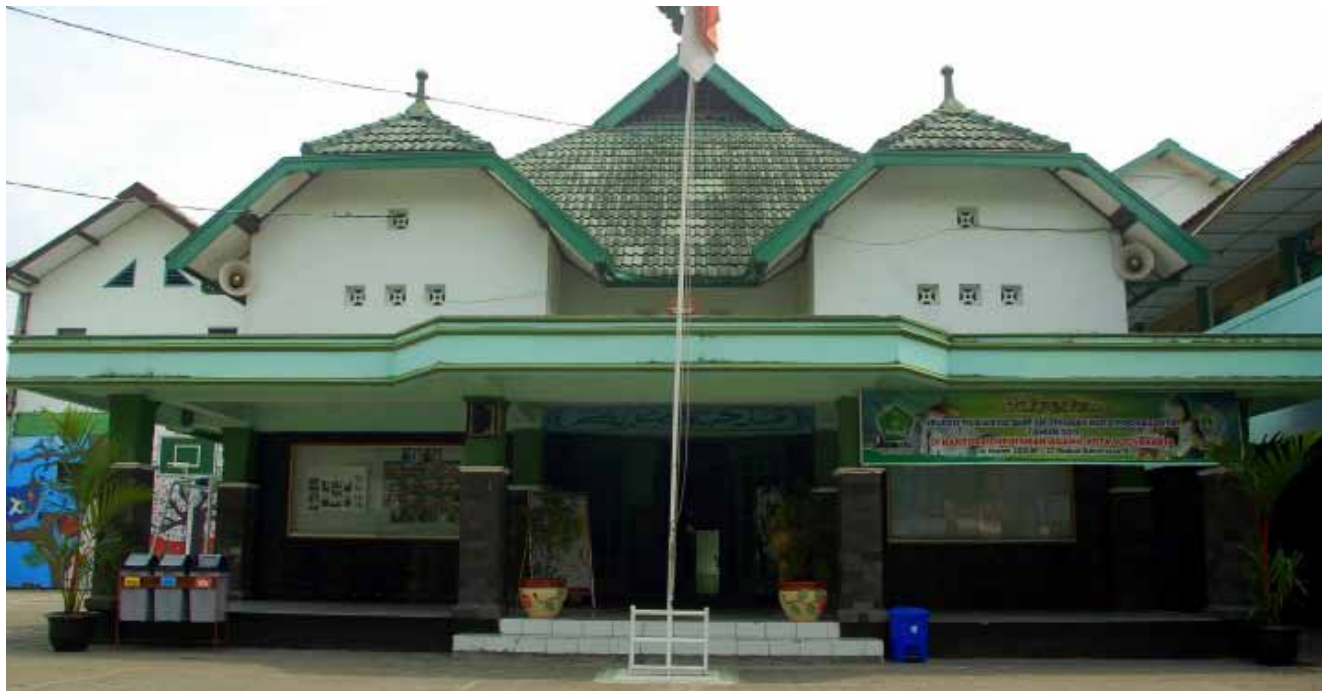
*Gedung MAN Yogyakarta II tampak dari selatan*

Ditinjau secara arsitektural, gedung MAN Yogyakarta II bercorak indis. Ciri khas bangunan indis masih tampak pada *gable* / gunung-gunung yang menyatu dan menggunakan material yang sama dengan dinding, hiasan atap berbentuk “gada”, dan ada beberapa ornamen bercorak Cina diantaranya patung singa di samping kanan bangunan dan hiasan puncak atap berupa burung. Bangunan utama menggunakan model atap segi enam dan limasan. Lantai menggunakan tegel bermotif. Pintu dan Jendela berbentuk empat persegi panjang dengan panil krepayak, panil kayu dan kombinasi kaca. Bagian atap ditutup genteng vlaam, dengan hiasan kemuncak atap berbentuk gada dan burung.

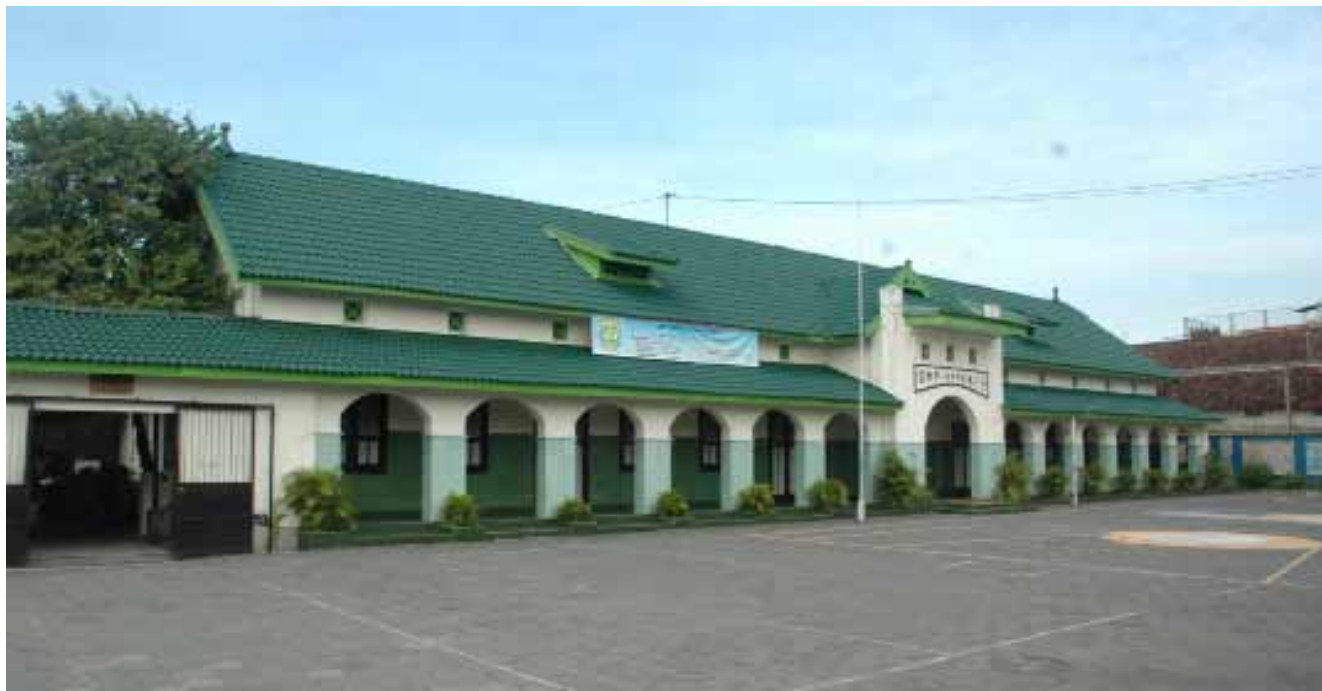
*Gedung SMP Bopkri 1 Yogyakarta tampak dari Timur Laut*

Secara arsitektural bangunan bergaya indis, yaitu perpaduan antar arsitektur local Jawa dengan arsitektur colonial/Eropa. Perpaduan tersebut tercermin pada bentuk atap limasan yang dipadu dinding tebal, pintu yang berjajar sebanyak 17 buah dan 30 buh jendela membentuk fasad bangun yang kokoh. Pada bagian fasad depan terdapat akses masuk ke bangunan utama berbentuk semacam *porch*.

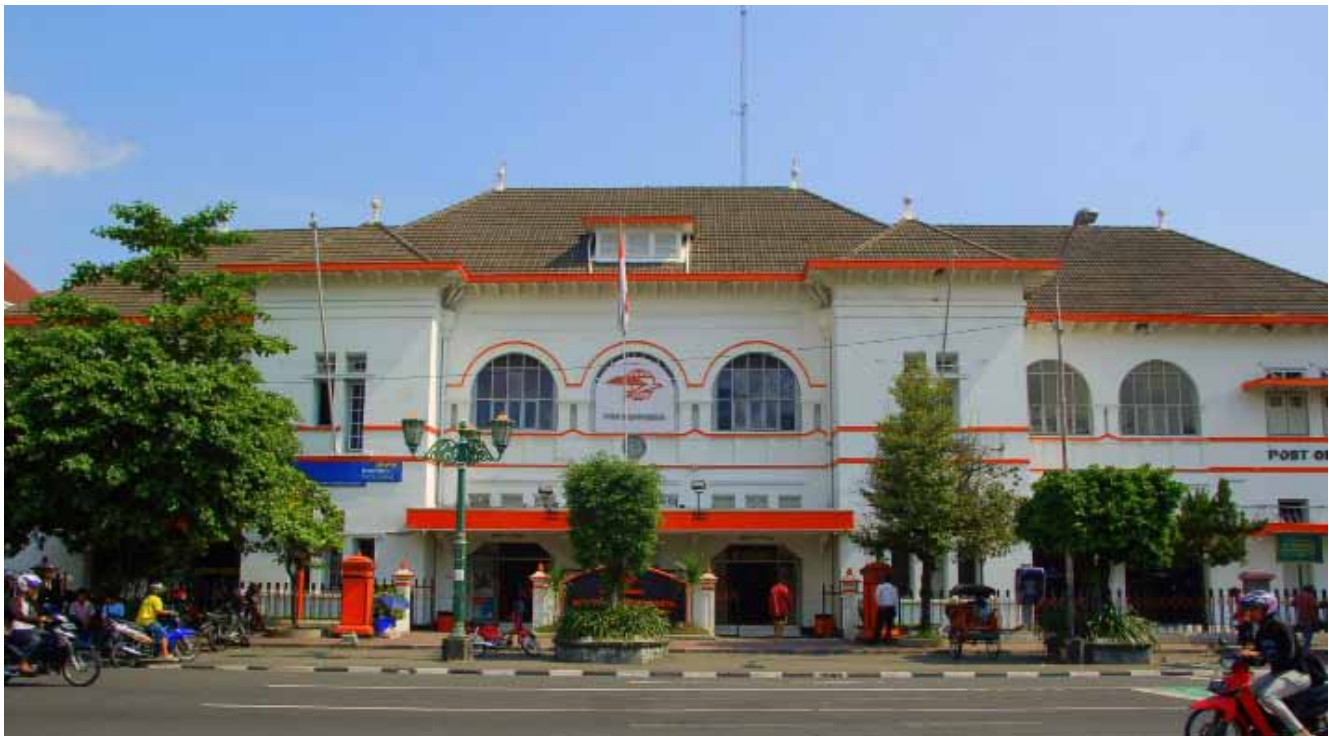
Gedung Kantor Pos Besar Yogyakarta tampak dari utara

Ciri khusus bangunan ini tampak pada bagian atap limasan dan hiasan kemuncak berbentuk “gada”. Pembentuk fasad depan berupa garis-garis geometris dari plesteran semen, jendela dengan relung berbentuk lengkung, dua menara semu di depan bangunan utama, dan teras yang menjorok ke depan. Di bagian atap depan terdapat semacam *lucarne* untuk angin-angin.

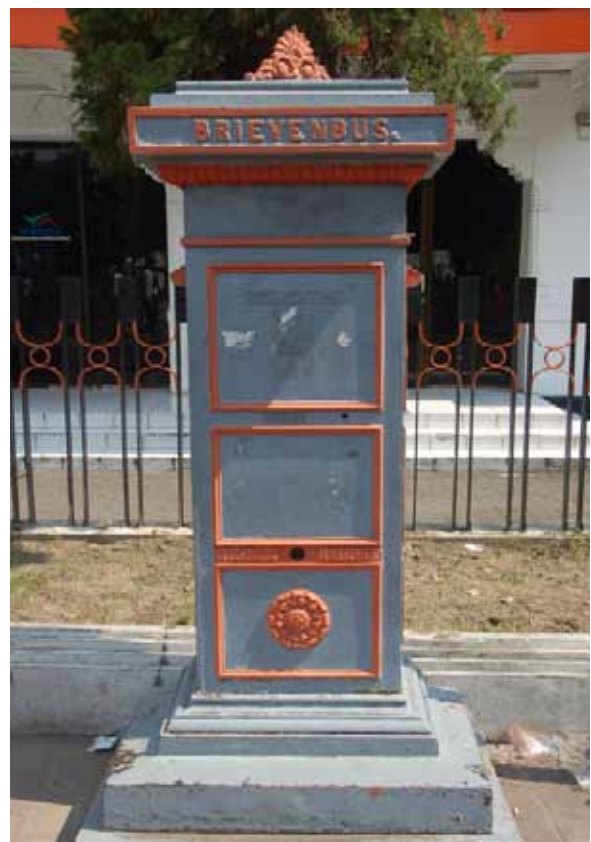
Detail Bus Surat

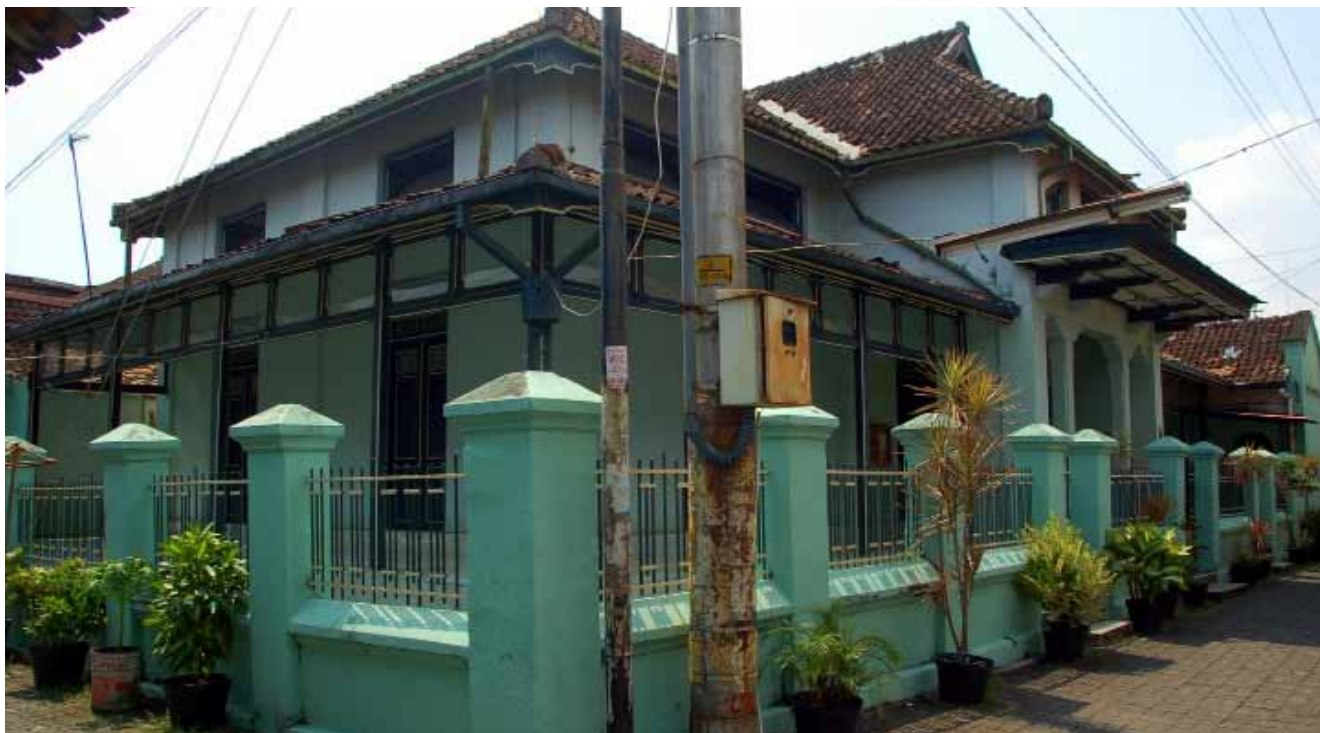
Musholla 'Aisyiah tampak dari Tenggara

menggunakan kombinasi tipe limasan dan tajug. Denah bangunan berbentuk persegi panjang. Lantai asli menggunakan marmer, namun setelah tahun 2006 diganti dengan keramik. Dinding berupa batu bata berplester dengan cat warna hijau muda. Pintu, jendela, dan ventilasi menggunakan materil kayu dikombinsi kaca nako warna warni. Bagian plafon ditutup dengan eternit. Penutup atap menggunakan genteng *vlaam*.
