# Kapanewon Tempel : Signifikansi dan Pelestariannya

## II. Kapanewon Tempel

### III. Data Fisik Bangunan Kapanewon Tempel

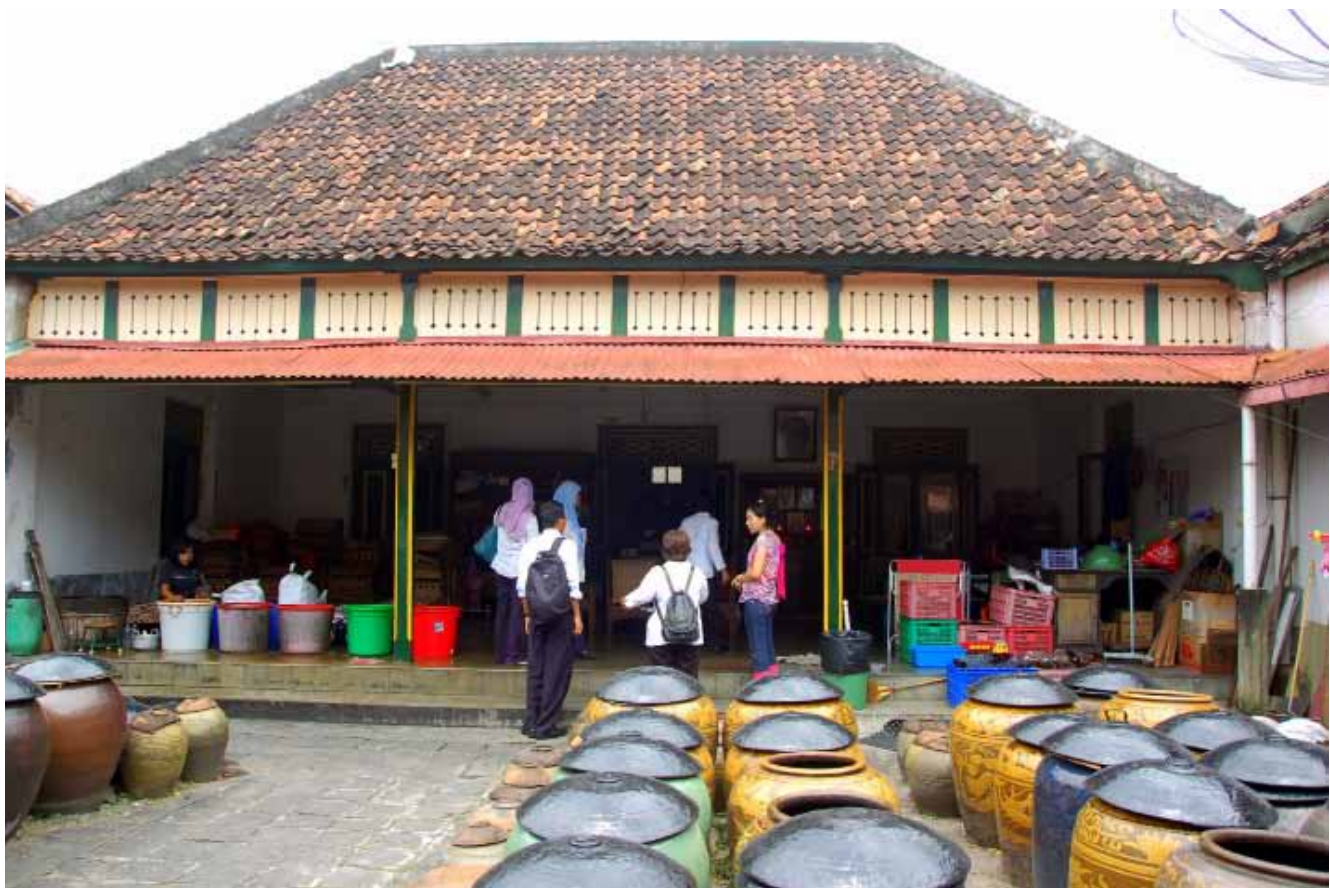
*Pabrik Kecap "Cap Gentong" tampak dari Utara*

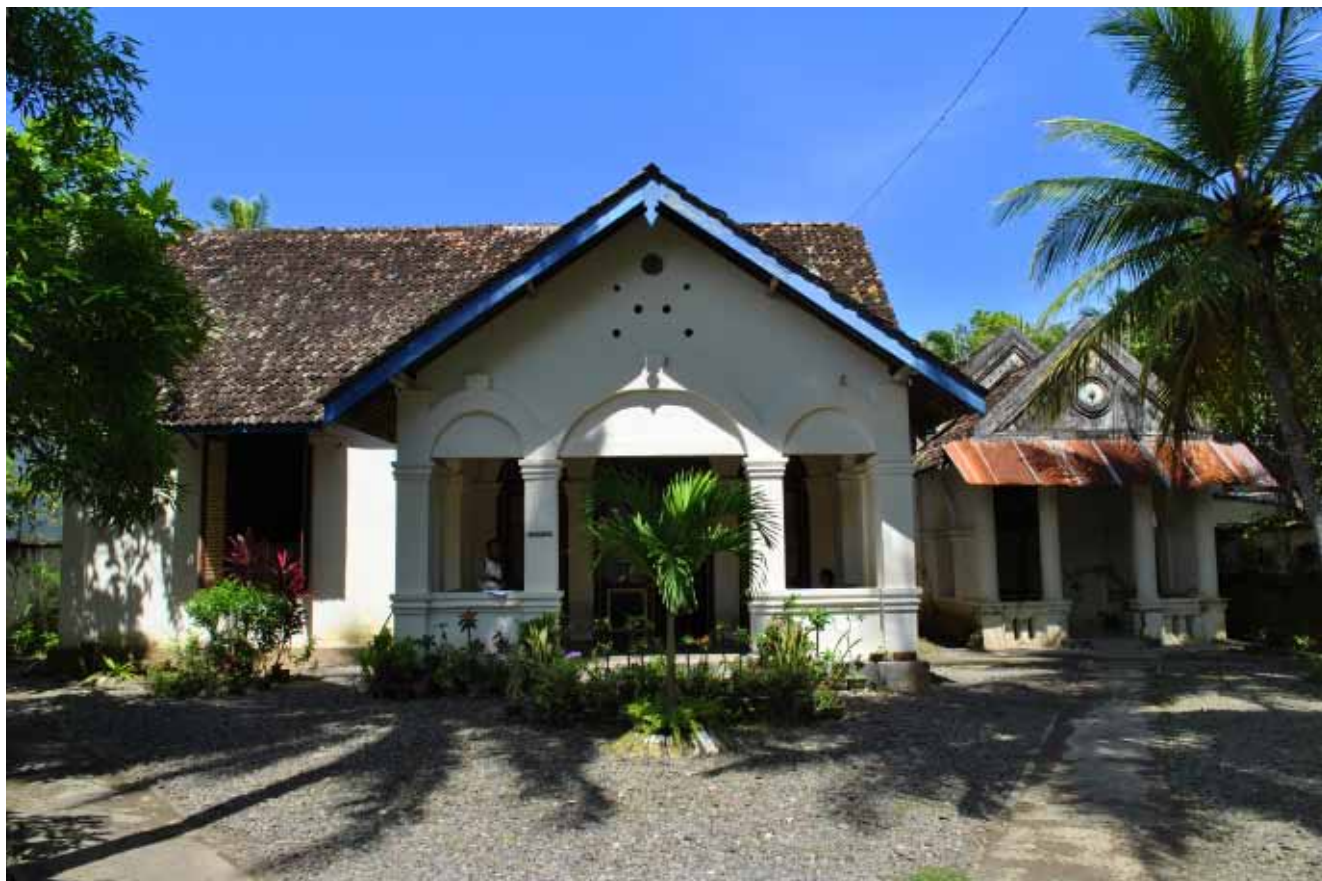
*Bekas Rumah Dinas Pabrik Gula Sewu Galur tampak dari Barat*

Bangunan bergaya indis, yaitu fasad simetris, dinding kokoh, pencahayaan dan pengawasan cukup baik melalui ukuran pintu dan jendela yang besar dan plafon yang tinggi. Di depan bangunan terdapat teras terbuka dengan dua pilar berbentuk persegi dan atapnya berbentuk segitiga. Di atas pintu dan jendela terdapat hiasan berupa lengkung dari kayu dan kaca. Lantai berupa plesteran semen dan langit-langit berupa anyaman bambu.

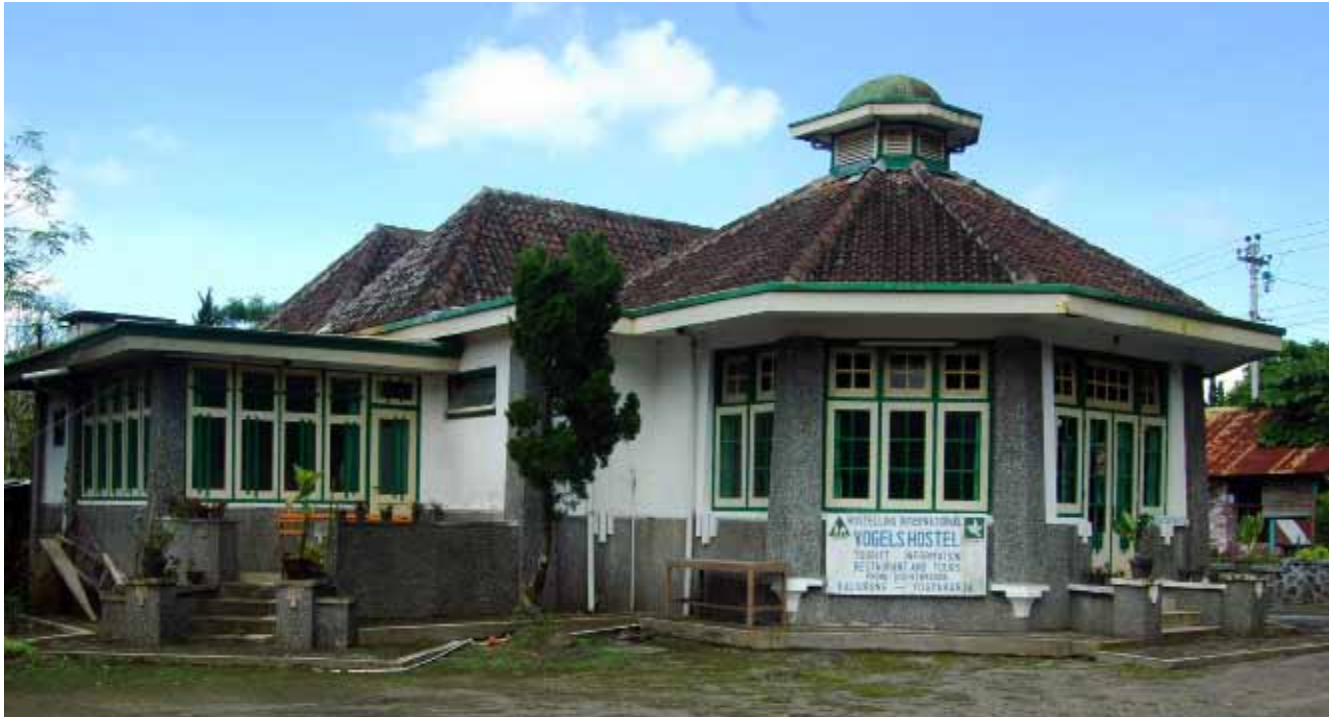
Hotel Vogels tampak dari Barat laut

penyejuk ruangan. Dinding plesteran bata pada bagian atas dan batu berornamentasi pada bagian bawah. Pintu dan jendela model panil kaca yang berwarna kuning muda berplisir hijau. Diatas pintu dan jendela terdapat ventilasi dengan bahan kaca patri. Sampai sekarang bangunan ini masih dalam kondisi asli, belum mengalami perubahan arsitektur dan pemanfaatannya tetap sebagai hotel atau penginapan.

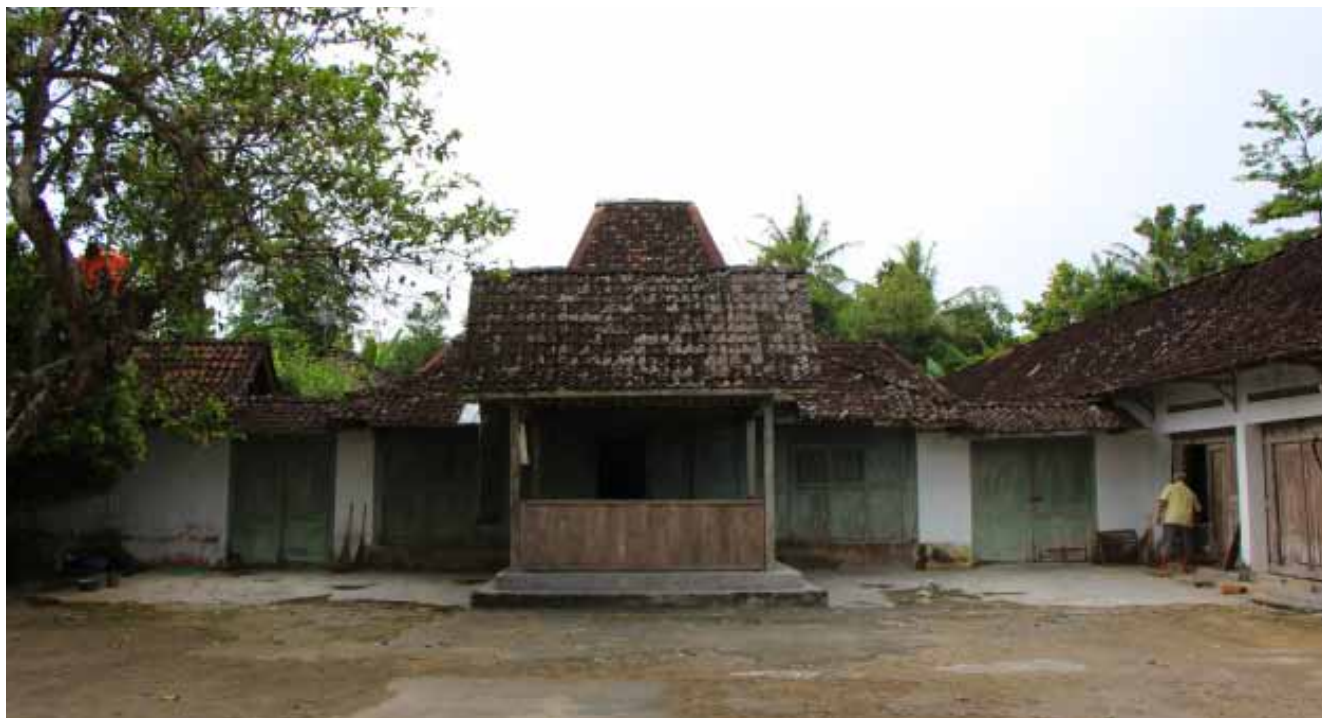
*Rumah Tradisional RB. Sutrisno tampak dari Selatan*

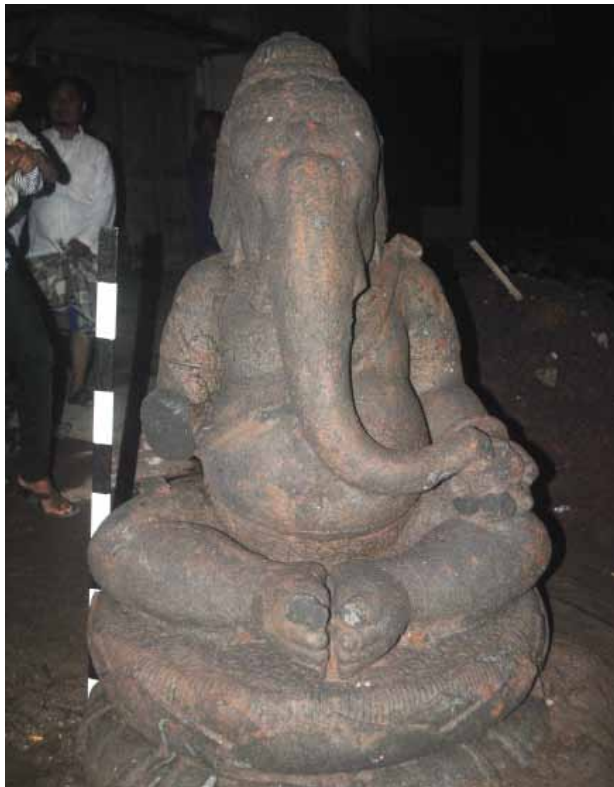
- Nama : Arca Ganesha*  
*Bahan : Batu Andesit*  
*Ukuran : Tinggi 140 cm, lebar 90 cm dan tebal 90 cm*  
*Deskripsi : Posisi tubuh arca bersila duduk diatas padmasana, memiliki tangan 4 (empat) buah tetapi ketiga tangan patah dan belum ditemukan, yaitu kedua tangan bagian belakang serta tangan kanan depan sampai siku. Bagian pantat dan padmasana bagian belakang yang pecah terkena alat berat (bego) yaitu tinggi 67 cm, lebar 80 cm, dan tebal 30 cm.*
