**STUDI KONSERVASI CAGAR BUDAYA RUMAH PENJARA  
KABUPATEN KUTAI KARTANEGARA  
PROVINSI KALIMANTAN TIMUR**

**BALAI PELESTARIAN CAGAR  
BUDAYA KALIMANTAN TIMUR  
WILAYAH KERJA KALIMANTAN  
DI SAMARINDA**

**2019**

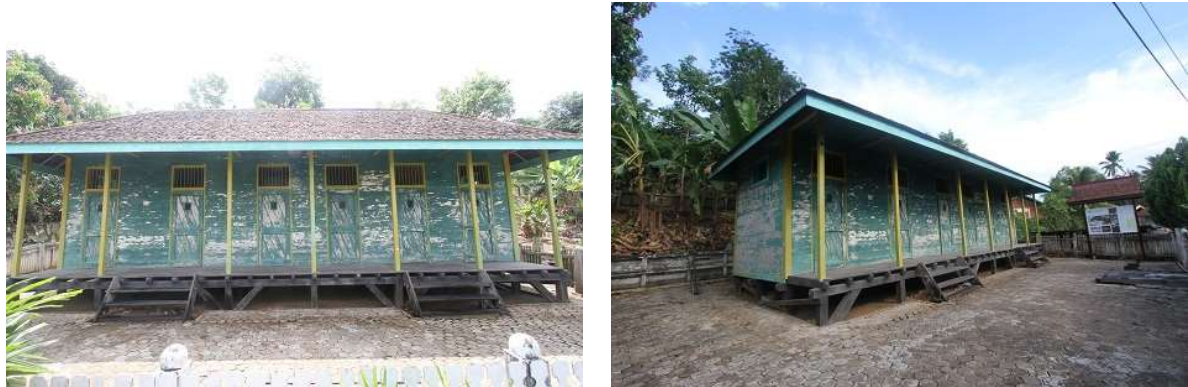
Foto 2.3 Bangunan Rumah Penjara Sanga-Sanga  
(Dok. BPCB Kalimantan Timur 2019)

Bangunan Rumah Penjara terbagi menjadi 3 (tiga) bagian, antara lain bagian kaki, tengah (badan) dan atas (atap). Bagian kaki terdiri dari tiang pondasi, balok sokong suai, sloof, dan tangga. Bagian tengah terdiri dari gelagar, lantai ruangan, dinding, pintu, tiang penyangga ringbalk. Pada bagian atap terdiri dari rangka plafon, plafon, balok ringbalk, kuda-kuda atap (rangka atap), suai, gelagar, kasau, reng dan penutup atap sirap. Keseluruhan bagian struktur ini merupakan satu kesatuan konstruksi yang mempunyai keterikatan satu sama lain. Dalam ini pembebanan baik beban material, beban atap dan beban hidup akan mempengaruhi pada ketiga komponen struktur tersebut

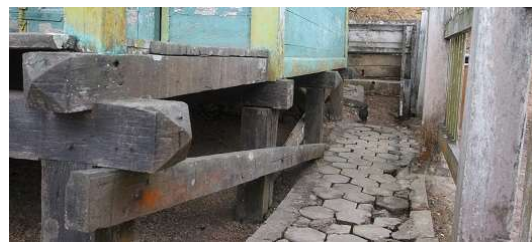
Foto 2.4 Kondisi Tiang Pondasi  
(Dok. BPCB Kalimantan Timur 2019)

Tiang Pondasi ini berfungsi sebagai fondasi bangunan yang menyalurkan beban seluruh bangunan ke tanah. Tiang pondasi pada Rumah Penjara merupakan kayu persegi yang terbuat dari kayu ulin dengan ukuran 15 x 15 cm. Berukuran tinggi dari permukaan tanah sampai sloof 42-64 cm dengan jumlah keseluruhan 28 tiang. Pemasangan tiang pondasi dilakukan dengan menancapkannya ke dalam tanah.

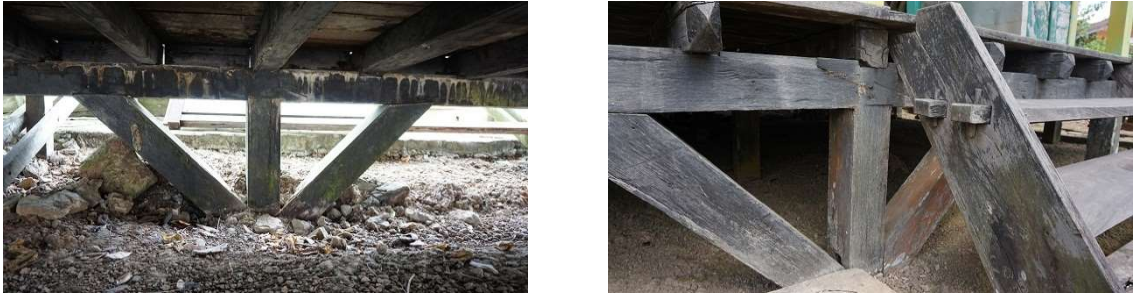
Foto 2.5 Kondisi Tiang Sokong  
(Dok. BPCB Kalimantan Timur 2019)

terbuat dari kayu ulin dengan ukuran 15 x 15 cm. Pemasangan tiang sokong dilakukan dengan menyambung ke tiang pondasi dengan kemiringan 45°.

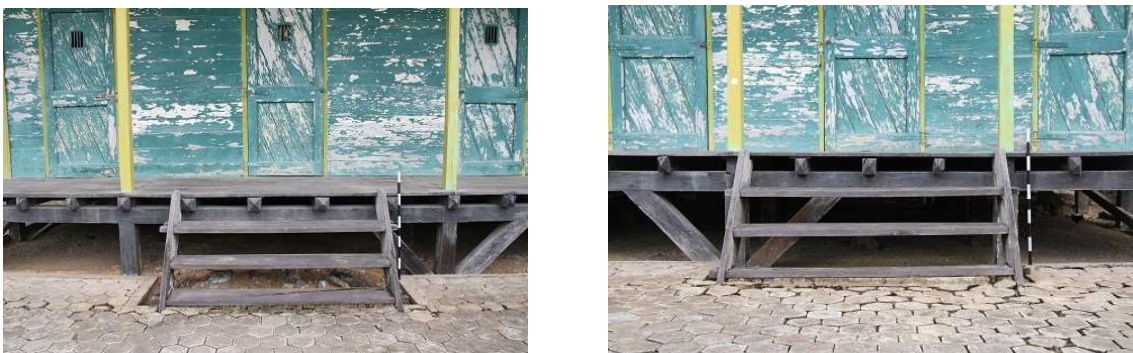
Foto 2.6 Kondisi Tangga Rumah Penjara Sanga-Sanga  
(Dok. BPCB Kalimantan Timur 2019)

Tangga adalah jalur yang mempunyai undak-undakan sebagai akses penghubung dari permukaan paving ke bagian lantai. Rumah Penjara terdapat 2 tangga yang terbuat dari kayu ulin, terletak di bagian depan bangunan

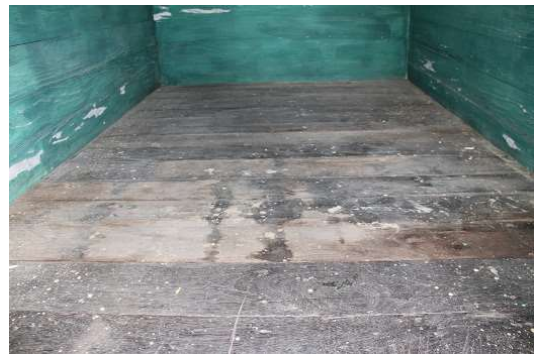
Foto 2.7 Kondisi Lantai Rumah Penjara Sanga-Sanga  
(Dok. BPCB Kalimantan Timur 2019)

Lantai merupakan bagian dasar pada ruangan yang memiliki peranan penting untuk memperkuat eksistensi objek yang berada di dalam ruang. Lantai berfungsi untuk menunjang aktivitas dalam ruang. Secara struktural lantai menerima beban yang cukup besar, sehingga diperlukan material atau bahan yang relatif kuat, tidak licin dan mudah dibersihkan. Lantai pada Rumah Penjara terbuat dari papan ulin dengan ukuran lebar 16 – 19 cm dan tebal 3 cm.

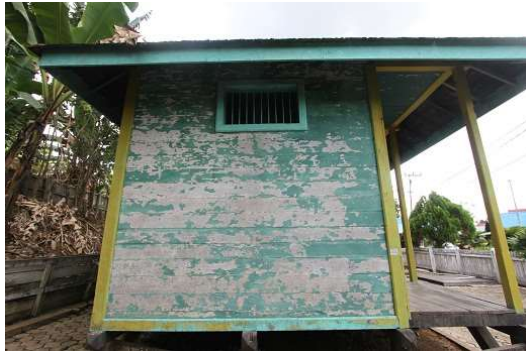
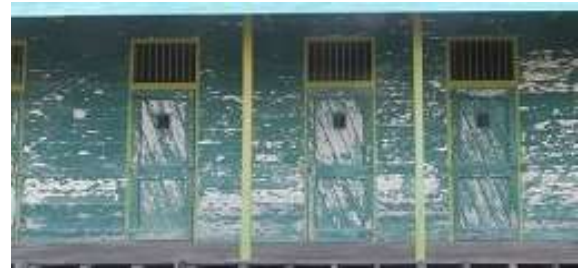
Foto 2.8 Dinding Bagian Luar Rumah Penjara Sanga-Sanga  
(Dok. BPCB Kalimantan Timur 2019)

Dinding pada Rumah Penjara terdiri dari 2 jenis dinding yaitu, dinding struktur dan dinding pembatas. Dinding struktur adalah dinding yang posisinya berada di lingkungan terluar bangunan. Dinding struktur juga biasa disebut dinding eksterior. Secara struktur dinding berfungsi untuk menopang beban yang terdapat di atasnya dan menyalurkan ke struktur kaki, secara eksterior dinding berfungsi untuk melindungi seisi bangunan dari gangguan serta ancaman dari luar. Sedangkan dinding pembatas merupakan dinding yang terletak di dalam ruangan bangunan yang berfungsi membatasi atau menyekat suatu ruangan dengan ruangan lainnya. Ukuran papan dinding yaitu lebar 16 – 24 cm dan tebal 3 cm.

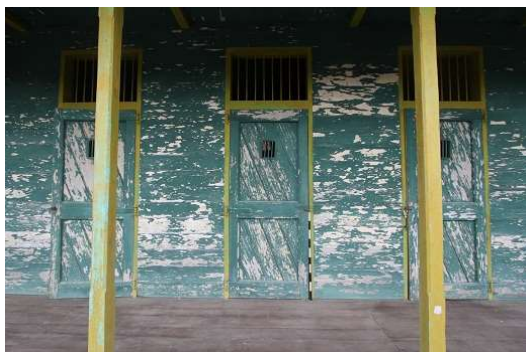
Foto 2.10 Kondisi Pintu Rumah Penjara Sanga-Sanga  
(Dok. BPCB Kalimantan Timur 2019)

Pintu merupakan interior bangunan yang bisa dibuka dan ditutup yang berfungsi sebagai jalan keluar-masuk. Jumlah pintu di Rumah Penjara sebanyak 6 pintu. sesuai dengan jumlah ruang penjara. Pintu pada Rumah Penjara terbuat dari kayu ulin dan menggunakan engsel besi sebagai bukaan keluar. Sistem kunci yang digunakan pada pintu tersebut menggunakan slot gembok overval, dengan ukuran panjang 94 cm, tinggi 212 cm, dan tebal 6 cm.

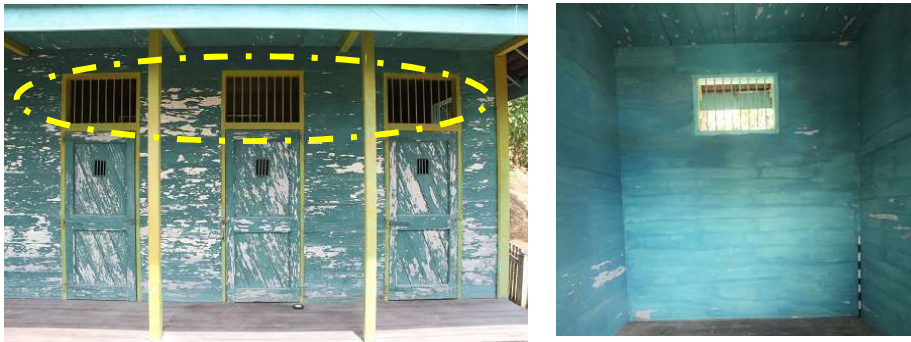
Foto 2.11 Kondisi Ventilasi Rumah Penjara Sanga-Sanga  
(Dok. BPCB Kalimantan Timur 2019)

Ventilasi berfungsi sebagai jendela atau pengatur sirkulasi udara serta cahaya yang keluar masuk dalam suatu bangunan. Tanpa adanya ventilasi yang mengatur sirkulasi udara yang baik tentu berdampak pada tingginya kelembapan. Jumlah ventilasi pada Rumah Penjara sebanyak 12 buah sesuai dengan jumlah ruangan yang berbentuk persegi dengan 3 ukuran yaitu ukuran 94 x 60 sebanyak 6 buah, ukuran 89 x 70 sebanyak 4 buah, dan ukuran 100 x 70 cm sebanyak 2 buah. Setiap ventilasi terdapat jeruji besi berjumlah 8 s.d 9 buah jeruji dengan diameter 12 mm.

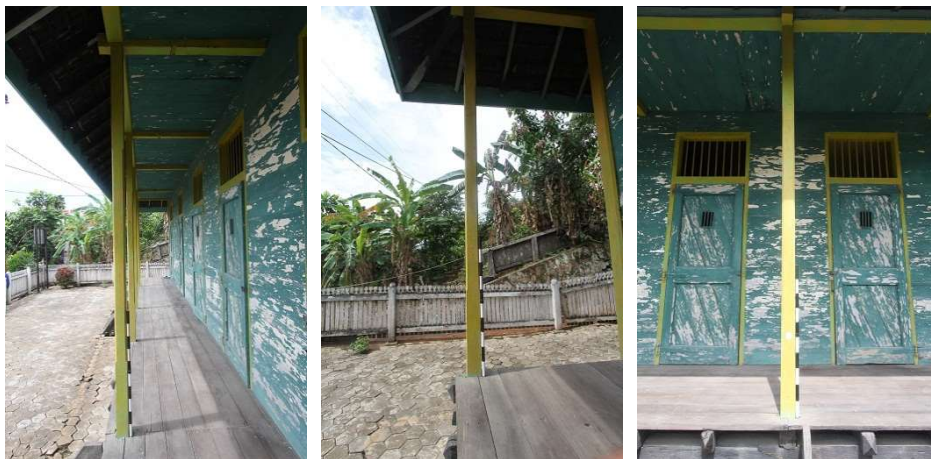
Foto 2.12 Kondisi Tiang Utama Rumah Penjara Sanga-Sanga  
(Dok. BPCB Kalimantan Timur 2019)

Tiang utama ini berfungsi sebagai penyangga atap. Tiang utama pada Rumah Penjara merupakan kayu persegi yang terbuat dari kayu ulin dengan ukuran 10 x 10 cm. Berukuran tinggi dari gelagar sampai struktur atap 316 cm dengan jumlah keseluruhan 7 tiang utama.

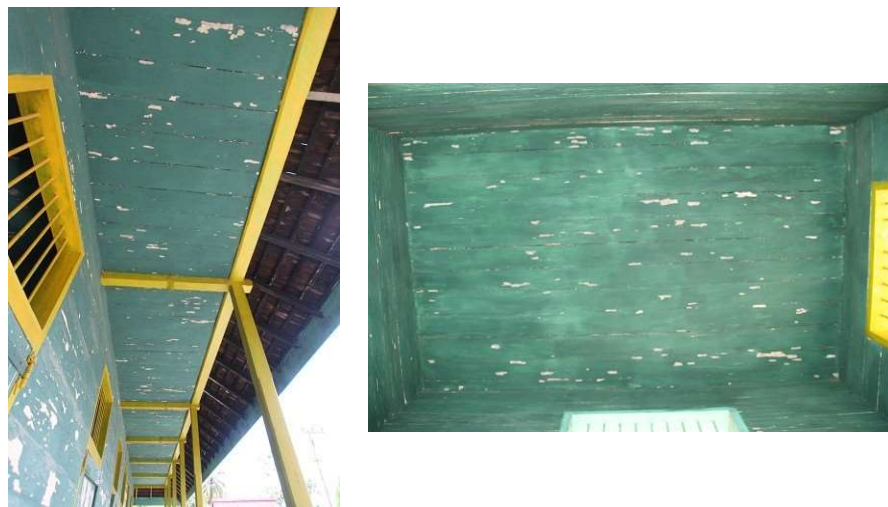
Foto 2.13 Kondisi Plafon Rumah Penjara Sanga-Sanga  
(Dok. BPCB Kalimantan Timur 2019)

Plafon adalah bagian bangunan yang menjadi pembatas antara konstruksi atap dengan ruangan di dalam bangunan. Plafon berfungsi sebagai penutup agar rangka atap tidak terlihat, menahan kotoran/percikan air yang jatuh dari celah-celah bidang atap, serta mengurangi panas sinar matahari. Sedangkan rangka plafon merupakan struktur yang membentuk dan sebagai tempat melekatnya plafon. Pada Rumah Penjara Sanga-Sanga plafon terbuat dari papan kayu ulin.

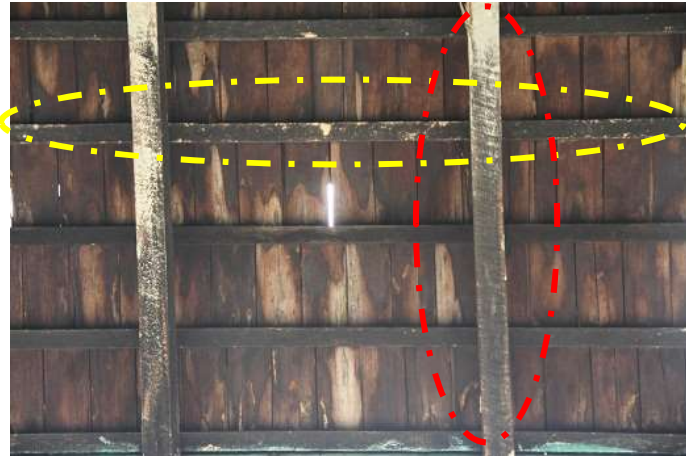
Foto 2.14 Kondisi Kasau dan Reng Rumah Penjara Sanga-sanga  
(Dok. BPCB Kalimantan Timur 2019)

berbahan dasar kayu bengkirai. Kasau berukuran 5 x 7 cm serta dipasang dengan jarak 50 cm antara satu dengan yang lainnya. Reng berukuran 2 x 3 cm dan dipasang dengan jarak 15 cm secara horizontal.

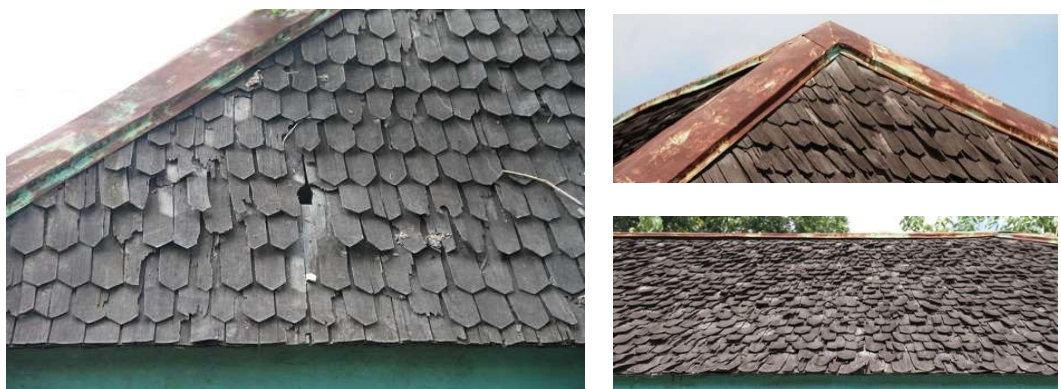
Foto 2.15 Kondisi Atap Rumah Penjara Sanga-Sanga  
(Dok. BPCB Kalimantan Timur 2019)

Penutup atap adalah elemen paling luar dari struktur atap dan berhubungan langsung dengan kondisi cuaca di luar, sehingga diperlukan atap yang berbahan kedap air dan juga tahan pada perubahan cuaca. Struktur penutup atap pada Rumah Penjara menggunakan atap sirap berbahan dasar kayu ulin. Sirap berukuran lebar 8 cm dan panjang 60 cm dengan ketebalan 0,5 – 0,8 cm.

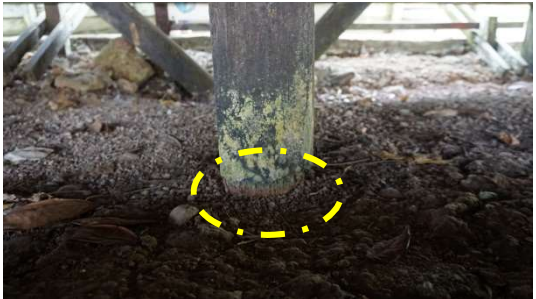
| No | Kerusakan | Penanganan | Foto |
|---|---|---|---|
| 2 | Lapuk<br><br>Pelapukan yang terjadi di bagian bawah tiang disebabkan oleh kapilarisasi air yang terserap akibat permukaan tanah yang dilapisi pasir | - Konsolidasi dengan dilakukan Pergantian bagian bawah | |

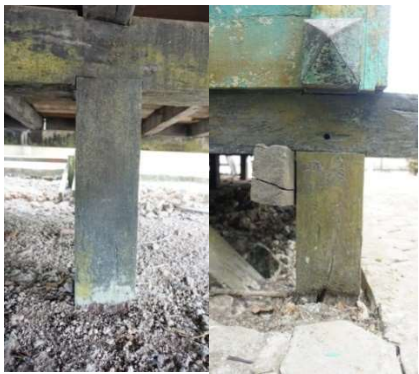
| 3 | Jamur dan lumut<br><br>Terjadi karena adanya mikroorganisme | <ul style="list-style-type: none"> <li>- Pembersihan kering</li> <li>- Pembersihan mekanis basah</li> </ul> | |

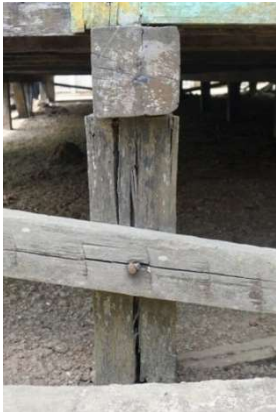
| 4 | Keropos<br><br>Keropos yang terjadi diakibatkan adanya sarang hewan (semut & rayap) | <ul style="list-style-type: none"> <li>- Konsolidasi dilakukan dengan melakukan pergantian tiang secara menyeluruh</li> </ul> | |

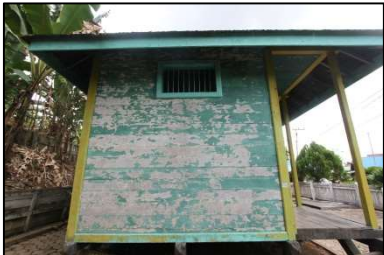
| No | Kerusakan | Penanganan | Foto |
|---|---|---|---|
| 1 | Pengelupasan warna cat | <ul style="list-style-type: none"> <li>- Dilakukan pembersihan</li> <li>- Pengecatan dinding dengan cat tembok warna hijau</li> <li>- Pengecatan tiang dan lis dengan cat minyak berwarna kuning</li> </ul> | |

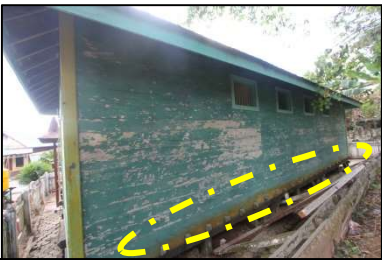
| 2 | Jamur/lumut<br><br>Terjadi karena adanya mikroorganisme | <ul style="list-style-type: none"> <li>- Pembersihan kering</li> <li>- Pembersihan mekanis basah</li> </ul> | |

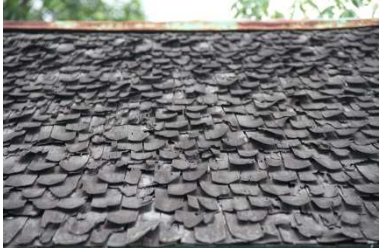
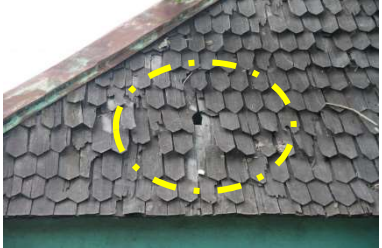
| No | Kerusakan | Penanganan | Foto |
|---|---|---|---|
| 1 | Melengkung, renggang, pecah/patah | <ul style="list-style-type: none"> <li>- Pembongkaran dan pergantian atap</li> </ul> | <br> |

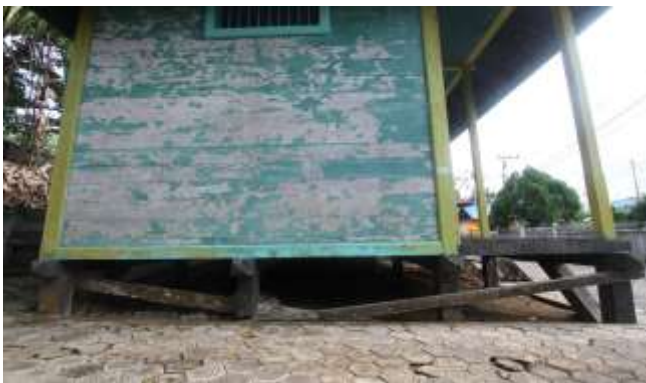
**Suwa Rumah Penjara (Tampak dari Utara)**

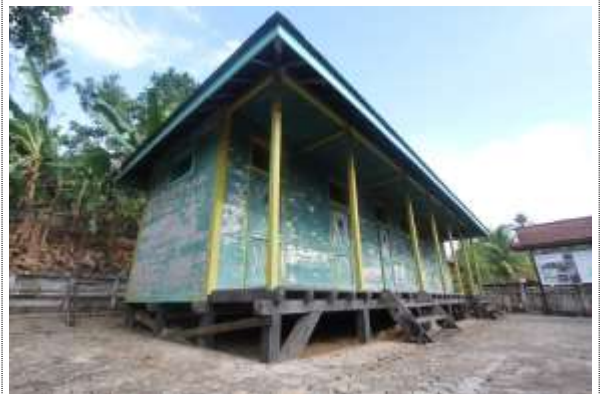
**Tiang Pondasi Rumah Penjara (Tampak dari Barat Daya)**

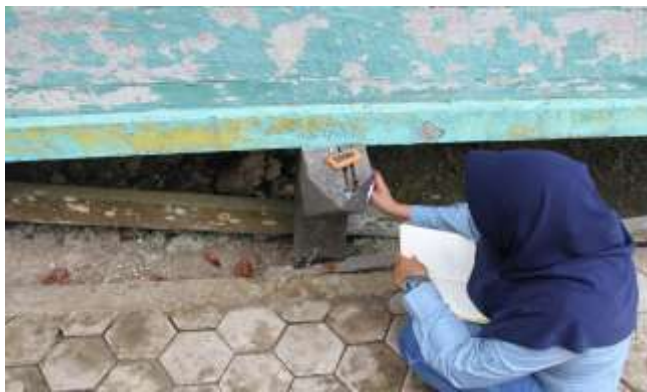
**Pengukuran kelembapan Tiang Pondasi**

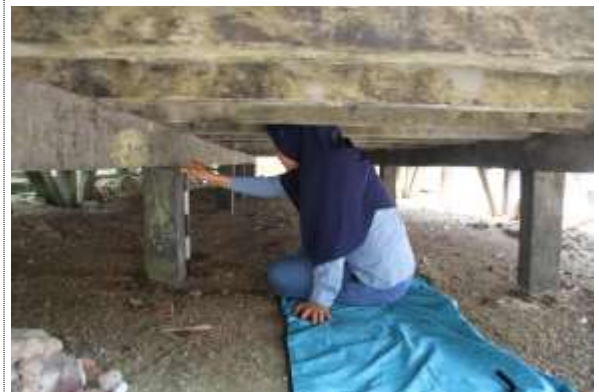
**Dokumentasi kerusakan Tiang Pondasi**
