# **Pelapukan Batu Candi Siwa Prambanan dan Upaya Penanganannya**

BALAI PELESTARIAN  
PENINGGALAN PURBAKALA  
YOGYAKARTA

SUSUNAN TIM  
STUDI TEKNIS KONSOLIDASI  
CANDI SIWA PRAMBANAN

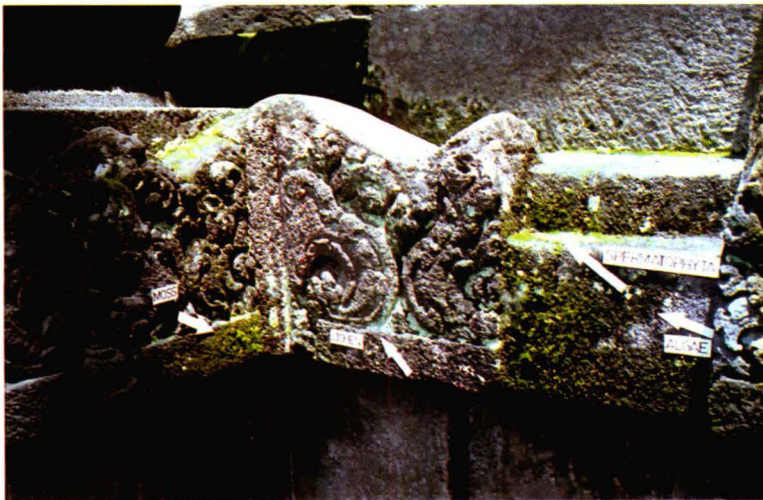
Keberadaan pertumbuhan mikro organisme terhadap kerusakan dan pelapukan batu belum begitu tampak, tetapi bila dibiarkan akan menyebabkan pelapukan secara biologis yang akan berakibat terjadinya dekomposisi mineral batuan. Sebagai contoh misalnya, dalam proses fotosintesa mikroorganisme membutuhkan kalium yang diambil dari mineral feldspars batuan dan adanya sisa-sisa metabolisme yang korosif pada batuan. Dari segi estetika, adanya pertumbuhan mikro organisme menyebabkan candi akan kelihatan kurang terawat. Seperti tampak pada gambar 3.4.

Gambar 3.4 Pertumbuhan mikroorganisme pada permukaan batu candi

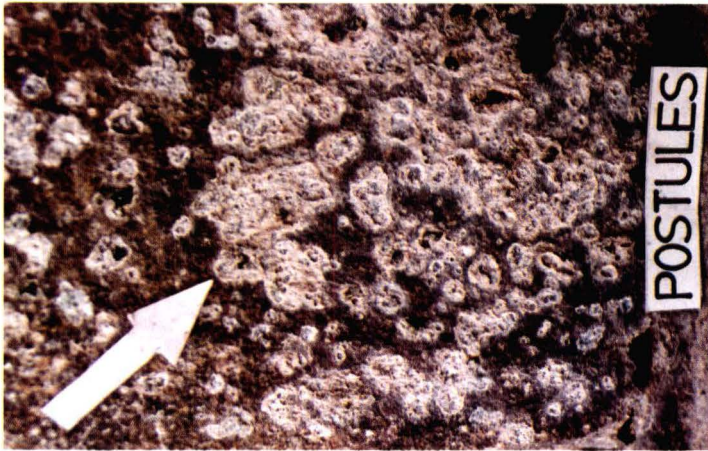
Bisul pada batu merupakan asosiasi antara lumut dan ganggang yang tumbuh pada daerah endapan garam yang pecah dan membentuk lubang

3.5 Penampakan Postules pada Batu Candi Siwa

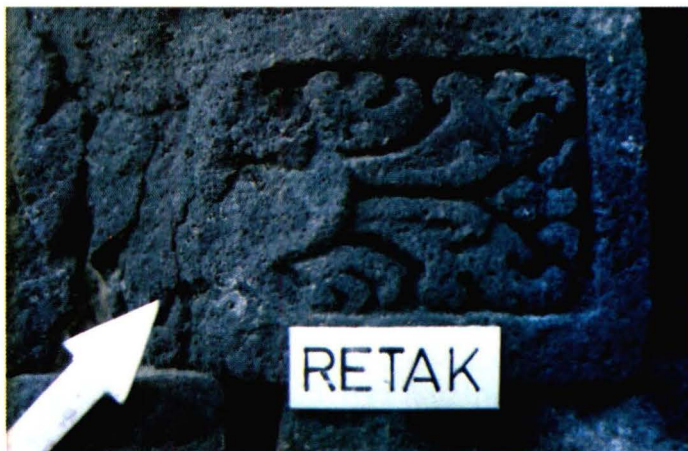
Kedua, retakan yang terjadi karena adanya tekanan atau gaya statis pada nat batu yang tumpuannya tidak merata sehingga beban terakumulasi pada satu tempat dan menyebabkan batu menjadi retak. Kasus ini banyak terjadi di bagian dinding

Gambar 3.6 Retakan Batu Candi Siwa

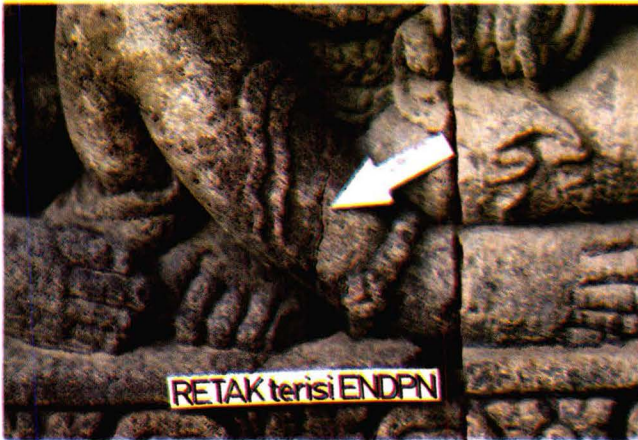
Terjadinya retakan sama seperti yang diuraikan di atas, sedangkan terjadinya endapan dikarenakan adanya air yang membawa mineral terlarut masuk ke dalam celah retakan dan terjadi stagnasi. Kemudian air menguap dengan meninggalkan endapan.

Gambar 3. 7 Retakan Berisi Endapan

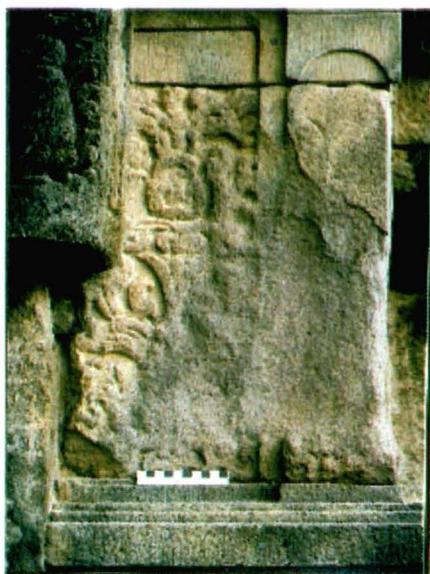
Sampel 2 diambil dari Kaki Tk. I sisi timur, bidang 1, lapis 9, dan no. seri 1. Pengamatan megaskopis memperlihatkan warna batuan lapuk abu-abu kemerahan, pelapukan mengelupas kulit bawang, dan ikatan antar mineral batuan sangat lemah (Lihat Gambar 3.10). Struktur batuan yang terlihat berupa vesikuler lubang gas atau pori-pori primer. Pengelupasan kulit bawang terlihat sangat intensif, pengelupasan mencapai 5 cm ke arah dalam dengan panjang  $\pm 30$  cm.

Gambar 3.10 Hilangnya relief akibat pengelupasan kulit bawang yang sangat intensif

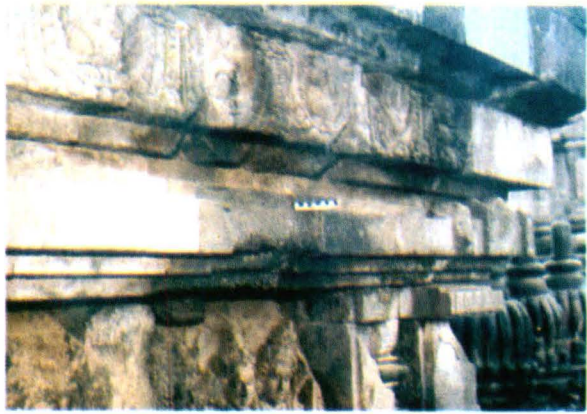
Gambar 3.11 Pelapukan yang intensif pada batu pengganti

Sampel 3 diambil dari Kaki Tk. II sisi timur, bidang 1, lapis 9 dan no. seri 4. Pengamatan megaskopis memperlihatkan warna batuan lapuk abu-abu kekuningan, pelapukan mengelupas kulit bawang, dan ikatan antar mineral batuan sangat lemah (Lihat Gambar 3.11). Struktur batuan yang terlihat berupa vesikuler lubang gas atau pori-pori primer. Pengausan akibat pelapukan memanjang hingga 15 cm dengan kedalaman 5 – 7 cm.

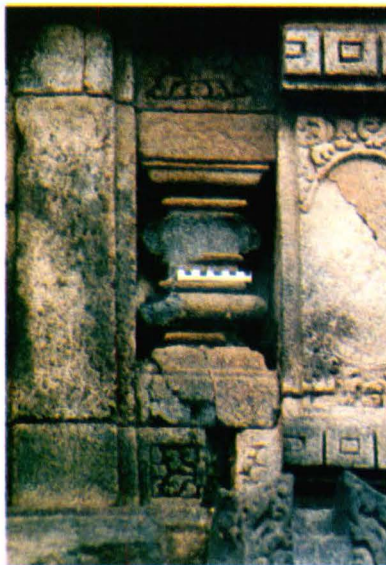
Gambar 3.12 Pengausan akibat pelapukan mengulit bawang pada bentang antefik di Candi Siwa

Sampel 4 diambil dari Kaki Tk. II sisi timur bidang 19, lapis 8, 1  
2. Pengamatan megaskopis memperlihatkan warna batuan abu-abu kekuningan, pelapukan mengelupas kulit bawang ikatan antar mineral batuan sangat lemah (Lihat Gambar Struktur batuan yang terlihat berupa vesikuler lubang gas atau pori primer. Pengausan akibat pelapukan memanjang hingga dengan kedalaman 5 – 7 cm.

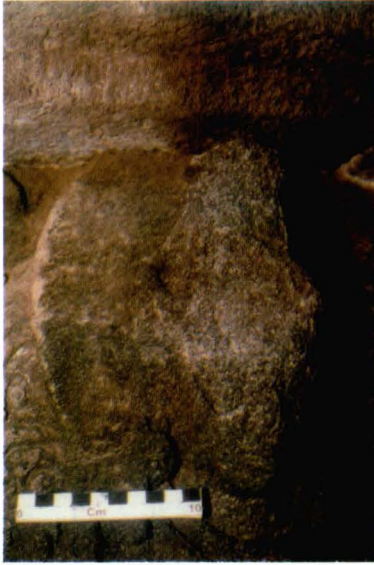
Gambar 3.13 Hilangnya wajah arca panteon akibat pelapukan batuan

Sampel 5 diambil dari salah satu arca pantiion di Kaki Tk II sisi utara bidang 15, lapis 8, no. seri 6. Pengamatan megaskopis memperlihatkan warna batuan lapuk abu-abu kecoklatan, pelapukan mengelupas kulit bawang, dan ikatan antar mineral batuan sangat lemah (Lihat Gambar 3.13). Struktur batuan yang terlihat berupa vesikuler lubang gas atau pori-pori primer. Pengausan akibat pelapukan memanjang hingga 15 cm dengan kedalaman 3 – 5 cm.

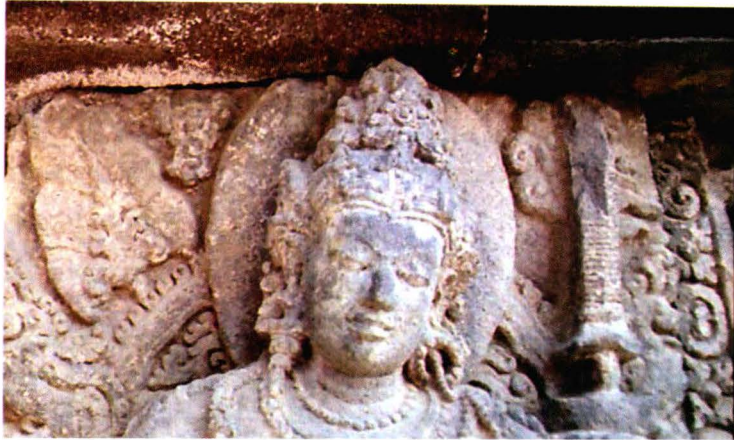
Material tersebut merupakan sisa *bajralepa* yang masih ada di permukaan batu candi dan sudah ada sejak dulu. Seperti nampak pada gambar 3.14.

Gambar 3.14 Endapan Putih sisa Bajralepa

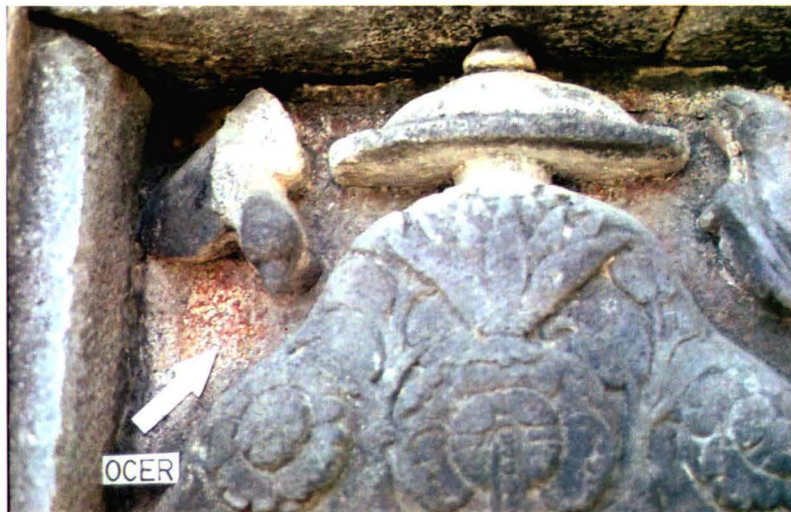
- Ro : Endapan oker  
Warna kuning yang menempel pada permukaan batu dan sengaja dioleskan oleh orang-orang terdahulu dengan tujuan untuk memperjelas dalam pengambilan gambar (foto).

Gambar 3.15 endapan oker

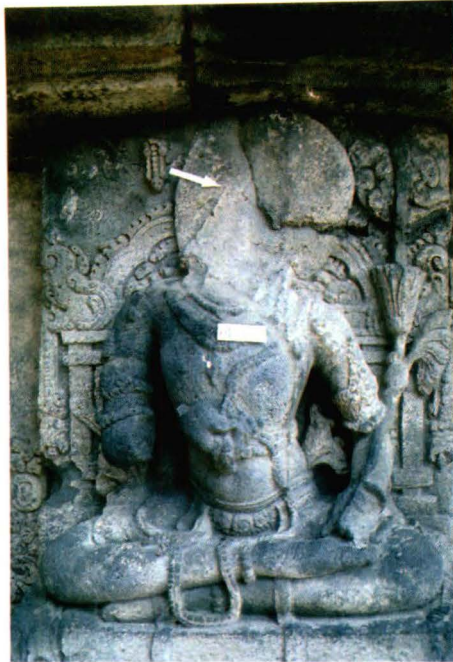
- Ra : Batu pecah yang fragmennya telah hilang  
Kasus ini terjadi secara mekanis pada saat candi runtuh dan karena vandalisme.

Gambar 3. 16 Fragmen relief yang hilang

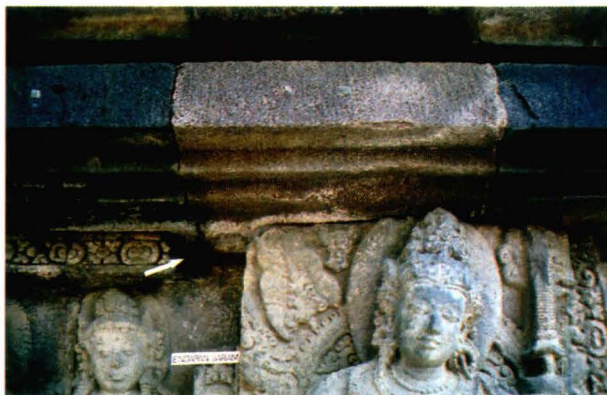
Gambar 3.17 Pengelupasan karena endapan garam

Mengelupasnya permukaan batu yang disebabkan adanya perbedaan nilai muai antara endapan garam yang menempel pada permukaan batu dan mineral batuan.

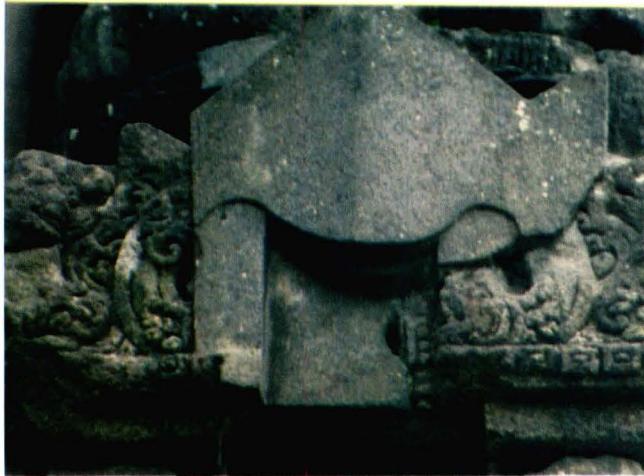
Selain observasi kerusakan yang telah disebutkan di atas, observasi juga dilakukan terhadap batu baru (batu pengganti) dan tambalan batu baru (*restoring*).

Gambar 3.18 Restoring menggunakan pengganti batu baru

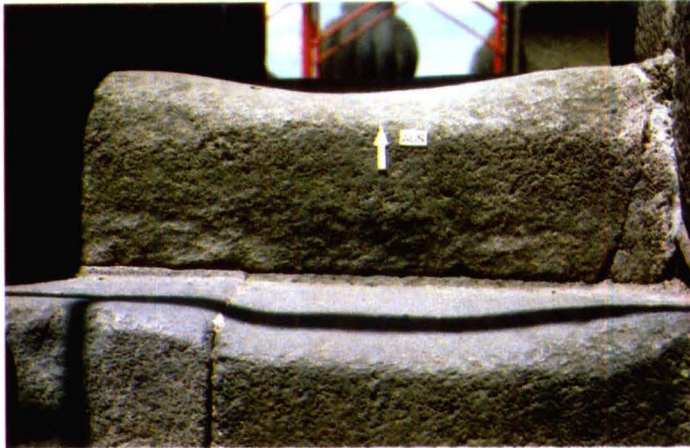
Pada kasus keausan batu tangga, observasi dilakukan untuk mengetahui sejauh mana pengaruh pengunjung terhadap keausan batu tangga. Sasaran observasi dilakukan pada semua batu tangga. Untuk mengetahui tingkat keausan dilakukan dengan cara membentangkan benang dari tepi kiri hingga tepi kanan. Kemudian dengan berpedoman pada bentangan benang, diukur kedalaman batu tangga yang mengalami keausan. Ujung tepi kiri dan tepi kanan batu tangga dijadikan pedoman, karena bagian tersebut dianggap yang paling jarang diinjak pengunjung.

Gambar 3.19 batu tangga yang aus karena injakan dan gesekan kaki pengunjung

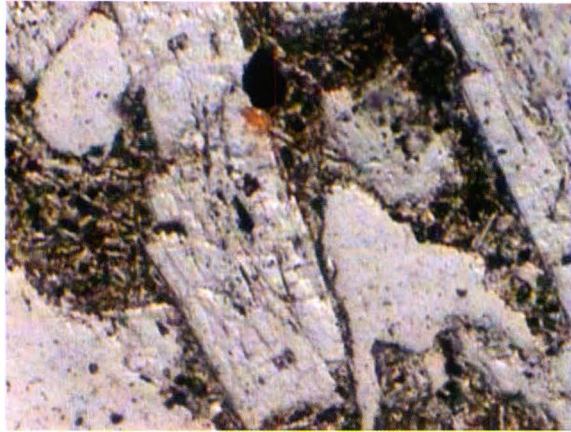
Gambar 3.26 Sayatan tipis sampel no. 6 pada posisi nikol sejajar dan pembesaran 40 x

Sayatan tipis andesit, warna abu-abu kehijauan, tekstur porfiritik, glomeroporfiritik, dan pilotaksitik. Fenokris berukuran 0,4-3,2 mm, terdiri dari plagioklas, piroksen, oliv

Ine, dan mineral opak tertanam dalam masa dasar mikrolit (0,04-0,25 mm) plagioklas, piroksen, serta mineral opak dan gelas vulkanik. Pada bagian tertentu pada masa dasar, plagioklas sering memperlihatkan tekstur intersertal. Mineral asesori yang hadir adalah sfein dan apatite. Pada beberapa bagian memperlihatkan struktur vesikuler.

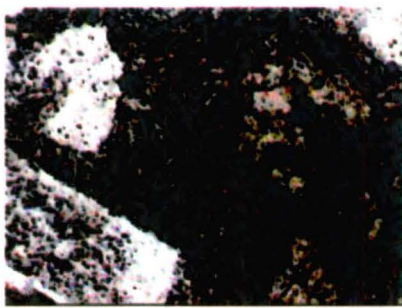
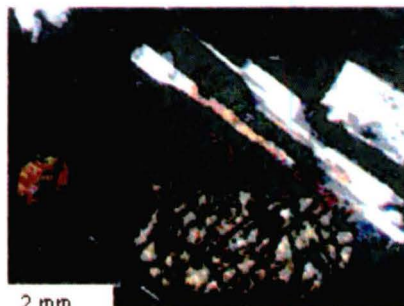
Gambar 3.35 (Sayatan tipis / komposisi mineral batu sampel no.1)

Nikol sejajar

Nikol silang

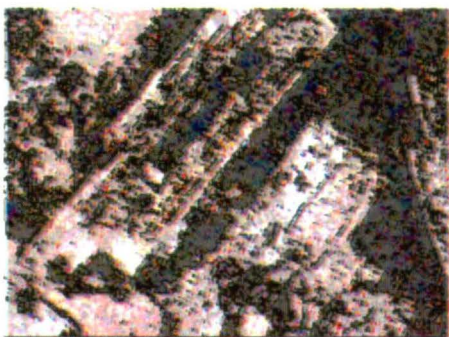
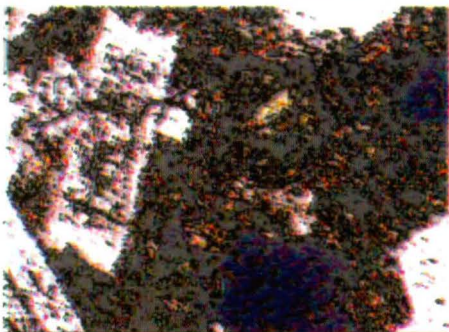
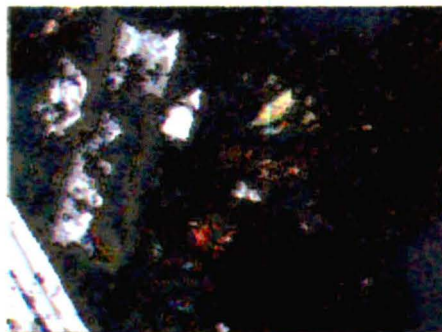
Gambar 3.36 (Sayatan tipis / komposisi mineral batu sampel no.2)

**Vesikuler/pori** ( $\pm 17\%$ ), diameter antara 0,2 - 1,8mm, umumnya opal hingga tidak beraturan.

Nikol sejajar

Nikol silang

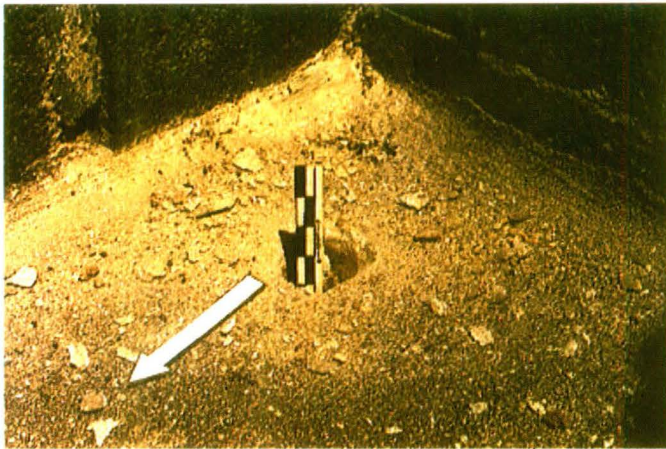
Air limpasan dari atas yang jatuh ke bingkai rata, pada tubuh dan atap, akan melimpas mengikuti arah kemiringan bingkai rata tersebut. Dari hasil pengukuran, arah kemiringannya ada yang ke dalam dan keluar. Aliran air pada bingkai rata pada umumnya terakumulasi pada sudut-sudut dalam, dan kemudian melimpas keluar serta kadang-kadang menimbulkan genangan. Untuk mengantisipasi agar tidak terjadi genangan air pada bingkai rata dan limpasan air dapat keluar seluruhnya, pada waktu pemugaran yang lalu cekungan-cekungan yang terjadi pada bingkai rata ditambah mortar semen (gambar 3.44 ). Jadi sebenarnya pada waktu pemugaran telah ada pemikiran agar air hujan dapat melimpas keluar secara sempurna, namun dampak air hujan dan penggunaan semen yang belum diperhitungkan.

Gambar 3.44 Mortar semen untuk menambal cekungan pada bingkai rata
