HIMPUNAN DATA CAGAR BUDAYA BAWAH AIR INDONESIA

DIREKTORAT PELESTARIAN CAGAR BUDAYA
DAN PERMUSEUMAN
DIREKTORAT JENDERAL KEBUDAYAAN
KEMENTERIAN PENDIDIKAN DAN KEBUDAYAAN

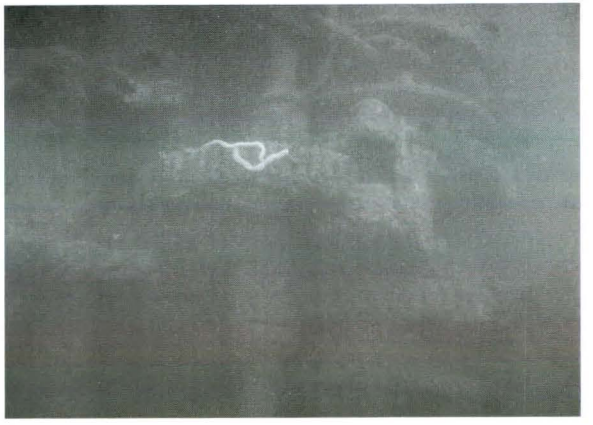
2	2011	Kapal karam "Hawaimaru" Teluk Kao Halmahera Utara Kedalaman 6-10 m 01° 10' 44.9" LU 127° 55' 39.0" BT P : 81,3 m T : 16,2 m	Kerangka Kapal Hawaimaru merupakan kapal jenis kargo atau kapal pengangkut dan merupakan kapal milik bangsa eropa. Bardasarkan informasi dari masyarakat setempat bahwa kapal tersebut tenggelam pada 1940 an. Kapal diserang oleh kapal tentara jepang dan tenggelam di Teluk Kao. Buritan kapal masih terlihat dari daratan, namun pada bagian haluannya sudah tidak terlihat, karena keropos sehingga haluan patah dan jatuh ke dasar laut.

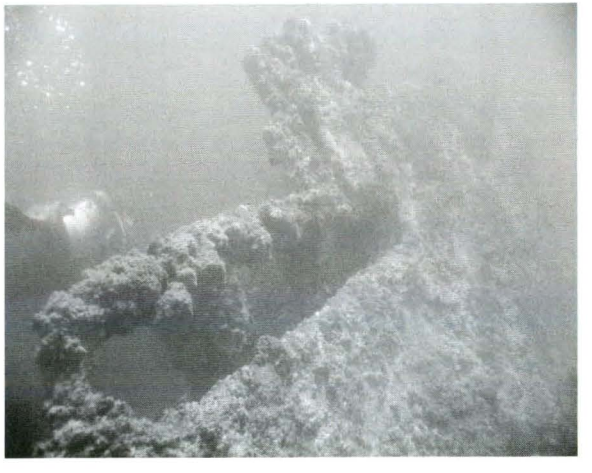
3	2011	Kapal karam "Kawaimaru" Teluk Kao Halmahera Utara Kedalaman 6-12 m 01° 11' 00.7" LU 127° 55' 52.8" BT P : 93 m T : 12.38 m	Kerangka Kapal Kawaimaru merupakan kapal jenis kargo atau kapal pengangkut dan merupakan kapal milik Jepang. Bardasarkan informasi dari masyarakat setempat bahwa kapal tersebut tenggelam pada 1940 an. Kapal tersebut diserang oleh pesawat tempur Sekutu karenak pada waktu itu pantai Solsol merupakan basis pertahanan Jepang dan tenggelam di Teluk Kao. Haluan kapal dapat terlihat dari daratan, namun bagian buritan sudah tidak terlihat lagi. Sama dengan kondisi kapal Hawaimaru, kerangka kapal ini hanya teggelam sebagian, bagian lainnya masih nampak dipermukaan (seperti terdampar).

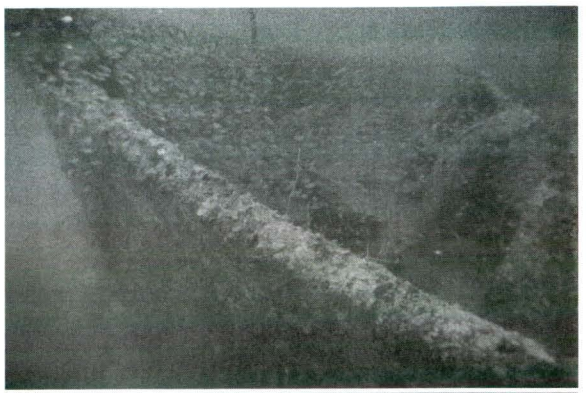
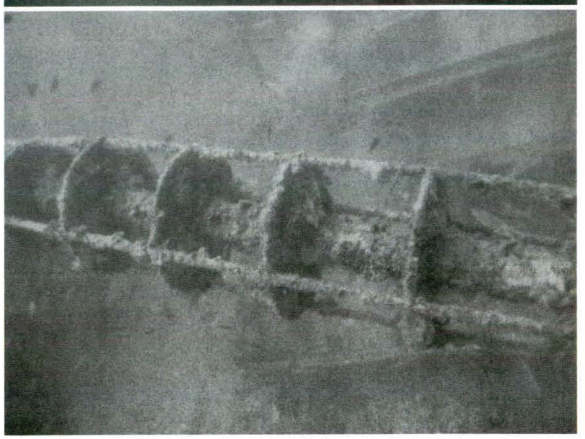
10	2011	Kapal karan "Tabularasa" Pulau Pramuka Kepulauan Seribu Kedalaman 38 m 05° 45' 04.2" LS 106° 37' 04.5" BT P : 25 m T : 12 m	Hasil wawancara dengan pegawai Balai Taman Nasional Kepulauan Seribu, kapal ini tenggelam karena terkena badai angin timur (istilah lokal sering disebut angin *tenggara mandi)*. kapal ini dahulu bernama Tabularasa yang tenggelam sekitar bulan Juni tahun 1994. Kapal ini digunakan sebagai kapal latih Taruna Sekolah Perikanan yang merupakan buatan PT PAL Surabaya. Berdasarkan informasi, pada saat tenggelam, kapal ini berusia lebih dari 30 tahun. Selain nama Tabularasa, masyarakat Pulau Pramuka juga mengenal kapal tersebut degan sebutan Kapal AUP.

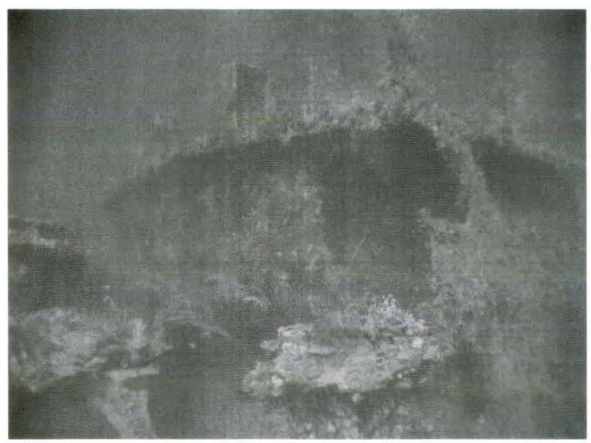
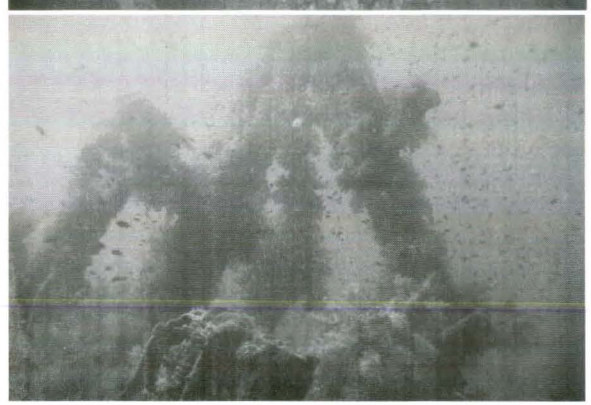
11	2011	Kapal karam "Papatheo" Pulau Papatheo Kepulauan Seribu Kedalaman 15-30m 5° 34' 48.0" LS 106° 36' 12.2" BT P. Haluan : 17 m P. buritan : 32 m P. ruang kapten : 12 m	Kapal ini merupakan jenis kapal barang yang tenggelam di tahun 1980 an. Setelah 30 tahun di dasar laut kapal telah terbagi menjadi tiga bagian. Tiang utama yang dulunya terlihat muncul di permukaan air, juga patah dan sekarang semua bagian kapal berada dibawah air. Posisi kapal ini rawan rusak karena letaknya berada di lereng jurang laut dengan dasar lautnya berupa pasir. Bagian kapal yang bisa diidentifikasi yaitu bagian haluan kapal, kemudi, dan buritan kapal. Berdasarkan pengamatan, badan kapal sudah banyak ditumbuhi binatang laut dan berbagai jenis karang.

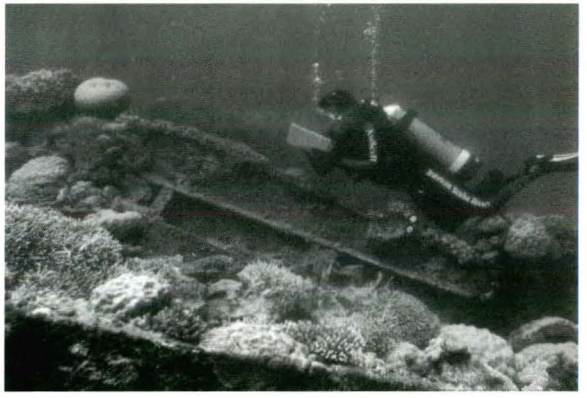
12	2011	Kapal karam "Kumbang" Pulau Kumbang Kepulauan Karimunjawa Kedalaman 12,5 m 05° 46' 38.4" LS, 110° 14' 46.0" BT P : 29 m L : 5,8 m T : 5 m	Kondisi kapal berada pada kontur miring slop, sehingga kapal terlihat seperti menaik. Secara umum kapal terbagi dalam tiga bagian yaitu haluan, palka dan ruang kemudi yang berada di buritan. Posisi kapal mengahadap ke arah Barat laut dengan posisi navigasi haluan berada pada 300° dan dengan buritan berada di tenggara dengan posisi navigasi buritan berada pada 150°. Mesin kapal beserta kemudi dan baling-baling kapal sudah tidak ditemukan lagi. Berdasarkan tata ruang kapal yang memiliki palka, mungkin kapal tersebut jenis kapal kargo atau pengangkut barang. Muatannya belum bisa diidentifikasi karena tidak adanya benda lain yang signifikan berada di sekitar kapal.

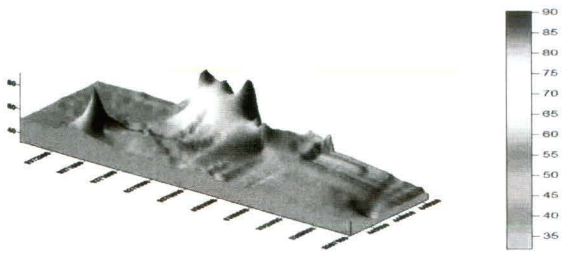
14	2011	Kapal karam "Mati 2" Perairan Batu Lawang Kepulauan Karimunjawa Kedalaman 53 m 05° 40' 84,8" LS, 110° 30' 71.2" BT Tidak dilakukan penyelaman	Kondisi kapal di dasar laut hanya dapat dilihat melalui alat *scanning* bawah air berupa GPS Map Sounder. Dari alat tersebut terlihat bahwa kedalaman lokasi kapal tengelam mencapai 52,7 meter. Berdasarkan informasi dari nelayan setempat bahwa kapal tersebut juga berbahan kayu.

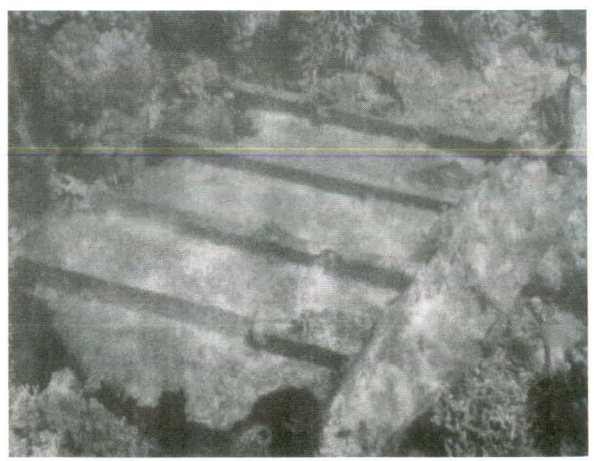
15	2011	Serpihan Besi Pulau Nyamuk Kepulauan Karimunjawa Kedalaman 3-4 m 06° 08' 40" LS, 110° 08' 28,1" BT P : 1 m L : 1 m	Pada posisi ini tidak ditemukan kerangka kapal, melainkan hanya besi yang diduga bagian dari kapal. Serpihan besi tersebut berdimensi 1 x 1 meter. Namun secara garis besar belum dapat ditentukan besi bagian dari suatu konstruksi kapal.

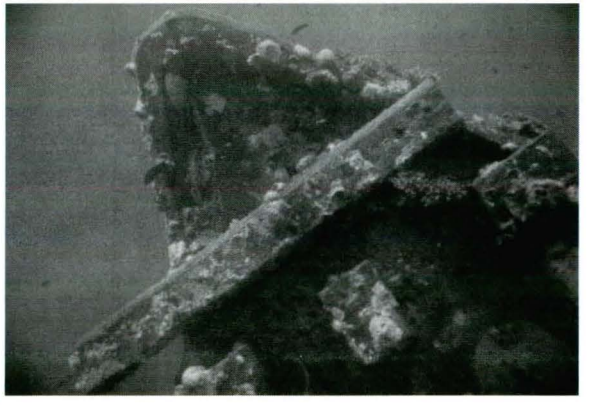
16	2011	Kapal karam "Parang" Pulau Parang Kepulauan Karimunjawa Kedalaman 28 m 05° 44' 47,2" LS 110° 12' 52,3" BT belum teridentifikasi	Kondisi kapal di dasar laut miring dan berada di tebing karang, sehingga kapal terlihat seperti menaik. Kondisi secara keseluruhan bagian kapal masih utuh, Secara umum kapal terbagi dalam tiga bagian yaitu haluan, falka dan ruang kemudi yang berada di buritan. Posisi jatuh kapal mengahadap ke arah Barat laut dan dengan buritan berada di Tenggara. Pada bagian dasar kapal masih bisa dilihat dengan jelas karena keberadaan kapalnya berada tepat di atas pasir dan karang dasar. Melihat kondisi tersebut, diperkirakan mesin kapal beserta kemudi dan baling-baling kapal sudah diambil terlebih dahulu. Banyak ditemukan genteng baik diatas kapal maupun di dasar laut sekitar kapal. Kapal tersebut merupakan kapal pengangkut genteng dengan cap pada gentennya bertuliskan **"Nusa Jawa".**

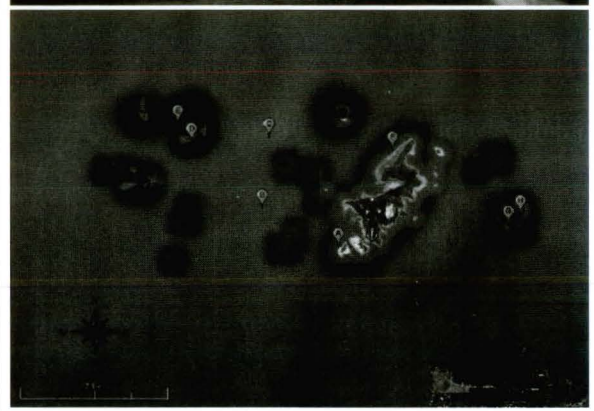
17	2010	Kapal karam "Nusa Indah" Pulau Menjangan Kepulauan Karimunjawa Kedalaman 28-30 m 05° 53' 24,7" LS 110° 24' 08,2" BT	Berupa kapal kayu yang tenggelam dalam perjalanan dari Madura ke Kalimantan. Kapal tersebut memuat berbagai bahan pangan, sandang, dan bahan bangunan. Kapal tersebut tenggelam karena ada kerusakan (kebocoran) akibat terkena terjangan gelombang besar. Kapal kayu tersebut diidentifikasi bernama KM Nusa Indah. Kapal tersebut membujur di tebing karang dengan bagian lambung lebih tinggi dari buritan. Bagian sisi kiri dan buritan sudah rubuh. Sementara itu bagian dinding bagian sisi kanan masih berdiri. Pada permukaan kapal tersebut telah tumbuh berbagai jenis tumbuhan laut, seperti softcoral dan teritip. Di sisi kiri dan kanan kapal masih ditemukan serakan muatan kapal berupa genteng, ban karet, dan bekas karung.

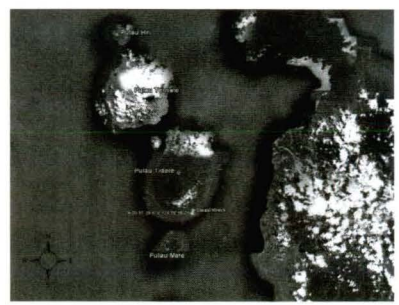
23	2010	Seruni Shpiwreck Kepulauan Karimunjawa Pulau Seruni Kedalaman 10 m 05° 51' 54,4" LS 110° 35' 17,8" BT	Di Perairan Pulau Seruni ditemukan fragmen kayu bekas kapal dalam posisi sudah berserakan dan tidak utuh. Selain itu juga ditemukan drum berikut selang yang diduga tempat menyimpan bahan bakar kapal. Temuan menarik dari temuan fragmen kapal kayu tersebut adalah ditemukannya sisa dinding kapal dengan konstruksi dobel.	
24	2010	Sebaran Keramik Kepulauan Karimunjawa Pulau Genting Kedalaman 2 m 05° 51' 12,0" LS 110° 36' 06,0" BT	Di Perairan Pulau Genting tidak ditemukan sisa-sisa kapal tenggelam, tetapi hanya serakan fragmen keramik yang diduga keramik-keramik kuno.	
25	2009	Fragmen Besi Maluku Utara Perairan Tidore Kedalaman 50 m 00°37'29,6" LU 127°25'19,7" BT	Sisa besi-besi bekas bangkai kapal ditemukan diantara karang.
