Stabilitas Struktur Candi Mendut

Structural Stability of Mendut Temple

Fransiska Dian Ekarini, Joni Setiyawan, Winda Diah Puspita Rini,
Pramudianto Dwi Hanggoro dan Ahmad Mudzakkir

Balai Konservasi Borobudur
fransiscadian79@gmail.com

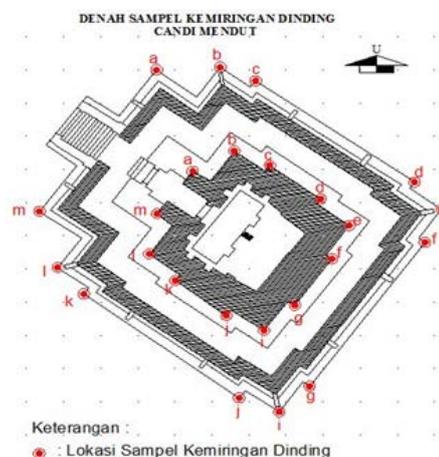
Gambar 4. Lokasi titik sampel pengukuran kemiringan kaki dan dinding Candi Mendut

Pengukuran kemiringan dinding pada Candi Mendut dilakukan pada bagian kaki dan tubuh candi dengan titik sampel pengukuran masing-masing 12 titik di tiap bagian. Pengukuran kemiringan dinding ini dilakukan mulai tahun 2014 sampai sekarang. Data kemiringan dinding bagian tubuh candi dimulai tahun 2014 namun karena tanda titik sampelnya hilang maka diperbaharui tandanya pada tahun 2015 sehingga data awal yang

dipakai adalah tahun 2015. Untuk kemiringan dinding pada kaki candi dilakukan pengukuran mulai tahun 2014.

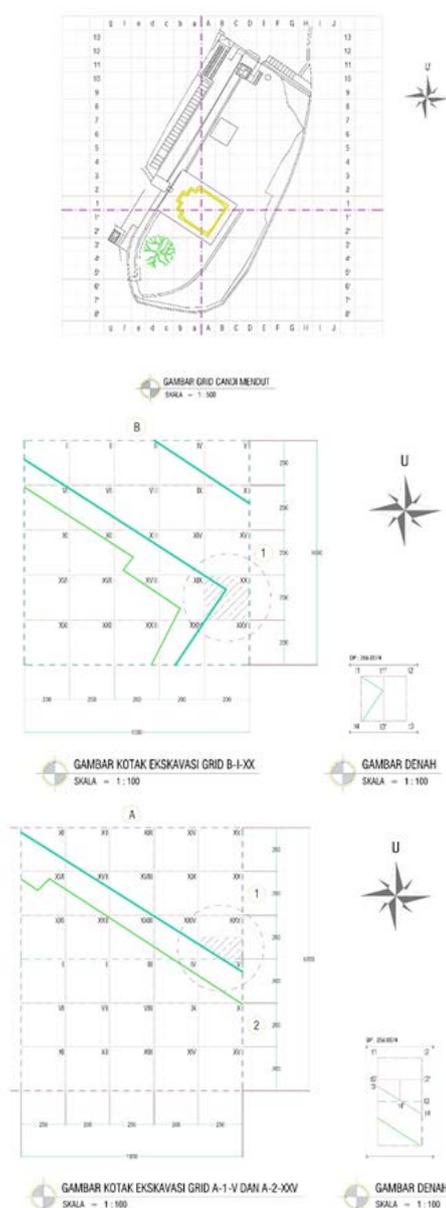
Gambar 11. Gambar grid kotak gali ekskavasi

Kegiatan ekskavasi ini dilakukan selama lima hari tanggal 26 Juni-3 Juli 2018. Lokasi ekskavasi terletak di Situs Candi Mendut, Dusun/Lingkungan Mendut 2, Kelurahan Mendut, Kecamatan Mungkid, Kabupaten Magelang, Provinsi Jawa Tengah. Kotak yang dieksekavasi adalah kotak yang terletak pada Grid A dan Grid B. Pada Grid B, kotak yang telah digali adalah kotak B1.XX dan pada Grid A, kotak yang digali yaitu kotak A1.V dan A2.XXV. Pemilihan lokasi kotak gali ini dengan mempertimbangkan bahwa kotak gali tersebut akan memberikan informasi/gambaran mengenai struktur pondasi Candi Mendut. Setiap kotak yang digali, dilakukan sistem spit dengan interval 20 cm. Pada waktu sebelumnya sekitar tahun 2014 di area Candi Mendut dan halaman telah dibuat grid alam rangka panduan pelaksanaan pelaksanaan ekskavasi/penggalian. Grid yang dipakai mengacu pada grid yang telah dibuat sebelumnya. Berikut ini ditampilkan grid Candi Mendut dan lokasi ekskavasi dalam rangka melihat struktur pondasi Candi Mendut (**Gambar 11**).

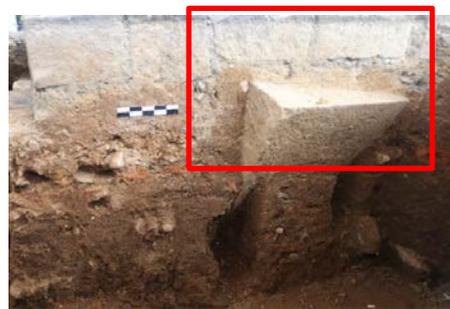
Kotak gali B1.XX berukuran 2x2 m terletak pada sisi timur laut candi. Kotak digali pada kedalaman 1 meter dengan interval spit 20 cm. Terdapat akar pohon dewata dengan diameter ± 5 cm dan panjang 1 meter mengarah ke utara. Pada spit 2 sisi

timur ditemukan batu andesit berukuran $\pm 80 \times 40$ cm pada sudut t3 juga terdapat akar ± 25 cm mengarah ke timur laut. Pohon dewata terdapat di barat daya Candi Mendut, berseberangan dengan lokasi kotak B1.XX. Artinya, kemungkinan akar menembus tanah bawah candi atau menjalar sepanjang tepi tenggara candi.

Gambar 16. Foto kotak B1.XX pada dinding menghadap timur laut, spit 2 terlihat adanya batu andesit

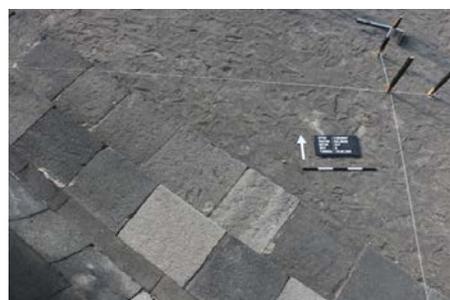
Gambar 17. . Foto tampak atas kotak A1.V spit 0

A1.V, struktur pada sisi timur lebih rapat, mempunyai 3 lapis batu mendatar. Batu-batu ini merupakan batu isian. Setelah membuka kotak A1.V ternyata tidak bisa dilanjutkan kalau tidak membuka kotak di sebelah utaranya karena sudah tidak ada ruang lagi untuk digali. Setelah membuka kotak gali di sebelah utaranya yaitu kotak A2.XXV dengan ukuran 2x1 m maka penggalian bisa dilanjutkan kembali.

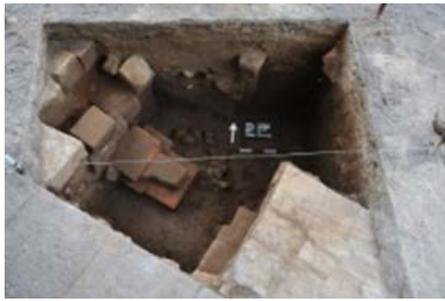
Gambar 19. Foto kotak gali A1.V dan A2.XXV spit 5

Pada spit 4 dan 5 terdapat temuan 4 blok bata yang disusun namun tidak menyambung dengan sekitarnya. Selain itu terdapat batu kerakal yang sepertinya berfungsi sebagai urug. Di beberapa tempat terdapat sebaran bubukan bata di tanah ada kedalaman sekitar 60 cm, dan tersebar tidak merata

Stratigrafi tanah pada tepi Candi Mendut pada kotak gali A1.V terdiri dari lapisan batu candi setebal 20 cm, lapisan mortar dan kerakal kurang lebu setelah 20 cm, dan tanah urug. Pada beberapa tempat terdapat sebaran bubukan bata yang tidak merata. Pada kotak gali A2.XXV sisi utara stratigrafi tanah terdiri dari lapisan pudel, lapisan abu merapi, pasir urug+kerikil halus, pasir+kerikil kasar dan tanah urug. Pada kedalaman kunga lebih 60 cm terdapat sebaran bubukan bata yang tidak merata. Di bawah ini disajikan gambar hasil digitalisasi stratigrafi tanah pada kotak gali A1.V dan A2.XXV.

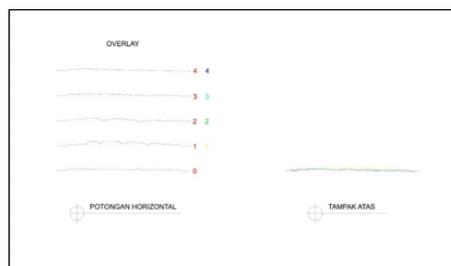
Ada dua cara pengamatan penggelembungan dinding tenggara Candi Mendut yaitu pengamatan pada satu titik tengah bidang C dan yang kedua membuat grid horizontal pada bidang C untuk pengamatan pergerakan penggelembungan. Tabel di atas adalah pengamatan pada titik sampel di tengah bidang C. Data hasil pengukuran dinding yang menggelembung dapat dilihat bahwa nilai penggelembungan diperoleh angka yang tidak signifikan, rata-rata terjadi penggelembungan ≤ 4 mm. Adapun lokasi penggelembungan ini diambil pada posisi sebuah titik di tengah-tengah bidang C (di tengah-tengah bidang relief).

Gambar 27. Pertampalan titik pengamatan pengelembungan dinding

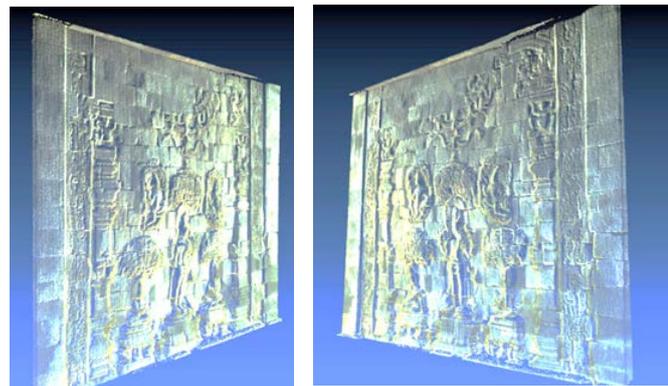
Gambar 29. Hasil perekaman 3D Laser Scanner

Adapun gambar hasil perekaman data pengelembungan dinding Candi Mendut sisi tenggara menggunakan alat 3D *Laser Scanner*

menunjukkan adanya bagian yang menggelembung (Gambar 28).

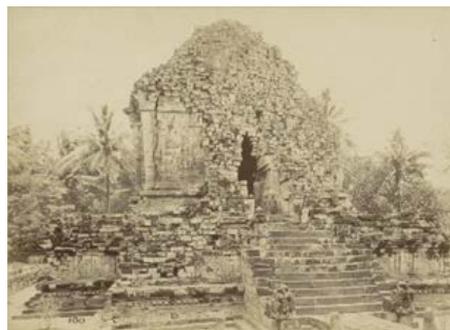
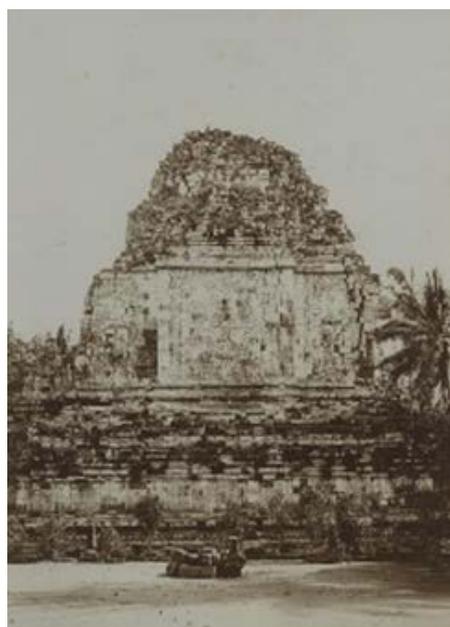
Gambar 33 dan **34** tampak foto Candi Mendut sebelum dilakukannya pemugaran pertama oleh pemerintah Belanda. **Gambar 33** merupakan Candi Mendut tampak barat laut sedangkan **Gambar 34** Candi Mendut tampak selatan. Arah hadap ini dapat ditentukan dari relief yang ada pada dinding candi. Foto diatas memperlihatkan atap candi yang mengalami kerusakan yang paling parah dibandingkan dengan bagian lainnya.

Gambar 33. Foto Candi Mendut yang dipublikasi tahun 1870-1910

Gambar 34. Foto Candi Mendut yang dipublikasi tahun 1880

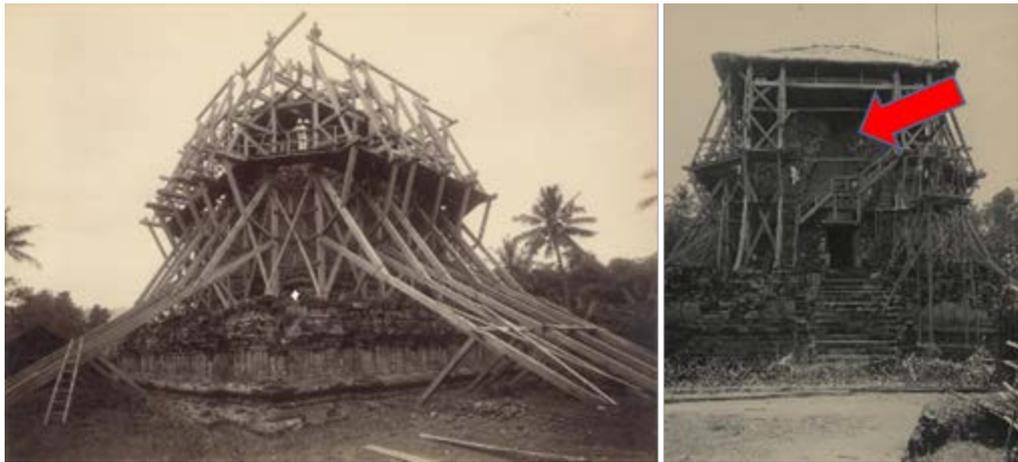
Gambar 35. Foto Candi Mendut yang dipublikasi tahun 1898

Gambar 35 memperlihatkan Candi Mendut yang sedang dipugar oleh pemerintah Belanda. Foto tersebut dipublikasi tahun 1898. Dari **Gambar 35** dapat diketahui bahwa

kegiatan pemugaran Candi Mendut telah dimulai pada kisaran tahun 1898. Berdasarkan foto tersebut terlihat kegiatan pemugaran dilakukan pada bagian tubuh dan atap Candi Mendut. Pada bagian tubuh candi diperbaiki terlebih dahulu baru kemudian bagian atap candi. Pada bagian atap candi khususnya sisi barat laut diatas pintu masuk bilik, dilakukan perbaikan dengan mengganti batu lama dengan batu baru. Hal ini terlihat dari bentuk susunan batu yang terlihat berbeda dari aslinya. Kegiatan perbaikan Candi

Mendut oleh pemerintah Belanda sepertinya tidak dilakukan pembongkaran penuh baik pada tubuh maupun atap candi namun hanya memperbaiki bagian yang mengalami kerusakan saja.

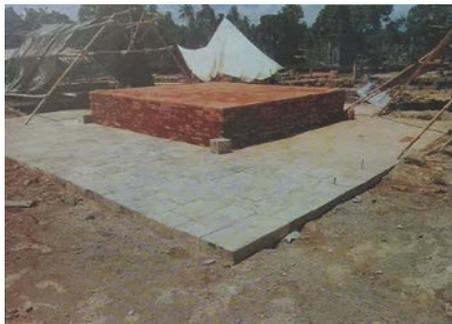
Gambar 45 memperlihatkan bagian dalam kaki Candi Induk Sewu yang terbuat dari batu andesit yang terdapat susunan bata dengan ukuran utara selatan 5,3 m x barat timur 5,29 m dan tinggi 1,111 m atau 19 lapis bata. Konstruksi bata ini berdiri tepat di tengah-tengah (pusat halaman satu). Mutu bata sangat baik dengan ukuran panjang 46 x lebar 23 x tebal 7 cm. Berdasarkan hasil analisis laboratorium Balai Konservasi Borobudur, bata Candi Induk Sewu

Gambar 45. Foto struktur bata di tengah susunan batu lapis 0 yang berdenah bujur sangkar pada Candi Induk Sewu

terdiri dari 30% pasir dan 70% lempung. Kondisi konstruksi bata masih sangat prima, keempat sisinya dibuat sangat halus (seperti diketam). Muka atasnya selain dibuat sangat halus, pemasangan batanya dibuat kait mengkait seperti pemasangan batu andesit.
