# *Buletin* **Narasimha**

## **MELESTARIKAN CAGAR BUDAYA SECARA BERKELANJUTAN**

KEMENTERIAN PENDIDIKAN DAN KEBUDAYAAN  
DIREKTORAT JENDERAL KEBUDAYAAN  
BALAI PELESTARIAN CAGAR BUDAYA DAERAH ISTIMEWA YOGYAKARTA

## Pemugaran Candi Perwara Kedulan

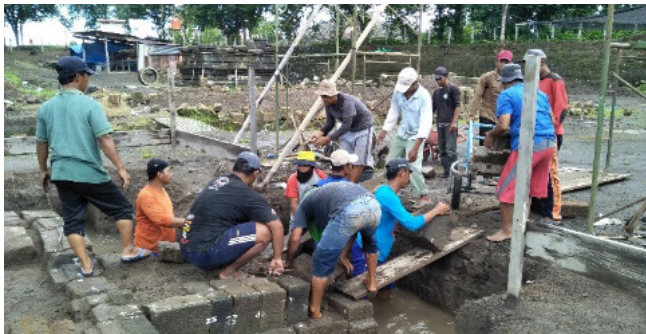
Gambar 11. Kegiatan pembongkaran batu insitu.  
(Foto: Dok. BPCB DIY)

Pembongkaran dilakukan untuk mengetahui kondisi bagian dalam dari bangunan Candi Perwara Candi Kedulan sekaligus menentukan konsep penanganan selanjutnya. Pembongkaran dilakukan dengan dimulai dari batu kulit (batu andesit) sampai dengan batu isian (batu tuffa) bagian dalam.

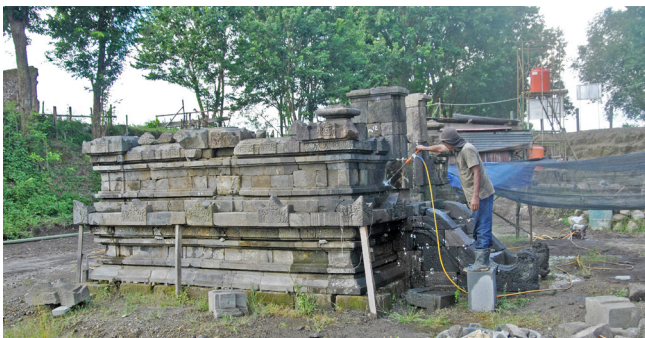
Gambar 15. kegiatan pembersihan mekanis basah.  
(Foto: Dok. BPCB DIY)

Pembersihan mekanis basah dilakukan pada seluruh permukaan batu yang ditumbuhi oleh mikroorganisme seperti, algae, lumut, jamur kerak, dan kotoran lainnya yang menempel pada permukaan batu. Metode pembersihan dilakukan menggunakan alat steam cleaner (alat penyemprotan air bertekanan), sikat ijuk, ember, dan air. Pelaksanaan pembersihan dilakukan dengan cara disikat dan disemprot menggunakan *steam cleaner* dan dilakukan secara berulang ulang.

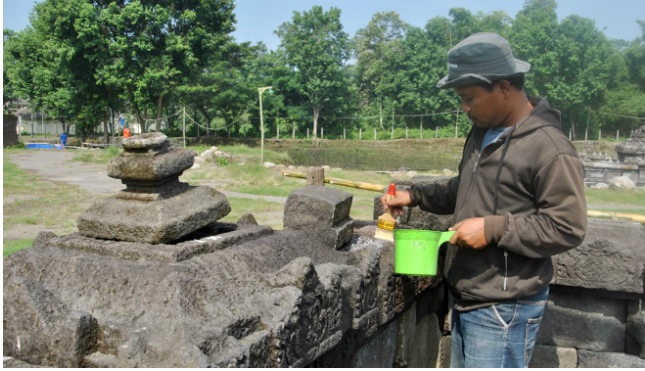
Gambar 16. Pengolesan AC322. (Foto: Dok. BPCB DIY)

- 1) AC 322 dioleskan pada permukaan batu yang ditumbuhi jamur kerak/*lichenes* menggunakan kuas dan ditutup plastik untuk mengurangi penguapan dan mencegah pelarutan oleh air hujan.
- 2) Setelah 24 jam kontak dengan AC 322, warna jamur kerak akan berubah warna, dari putih kehijauan menjadi coklat, hal ini mengindikasikan bahwa jamur kerak telah mati.
- 3) Langkah selanjutnya pasta diambil menggunakan solet dan dikumpulkan untuk dibuang ditempat yang aman, kemudian permukaan batu dibersihkan dengan air menggunakan sikat ijuk hingga pH air netral.

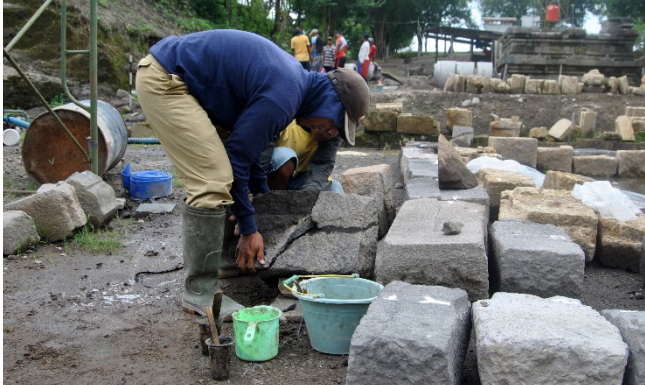
Gambar 17. Kegiatan penyambungan batu.  
(Foto: Dok. BPCB DIY)

Kegiatan perbaikan atau konsolidasi ialah perbaikan terhadap komponen batu candi, yang bertujuan memperkuat konstruksi dan menghambat proses kerusakan lebih lanjut. Perbaikan komponen batu Candi Perwara Kedulan, meliputi kegiatan penyambungan batu, injeksi retakan dan konsolidasi batu yang rapuh dengan menggunakan *epoxy resin*.

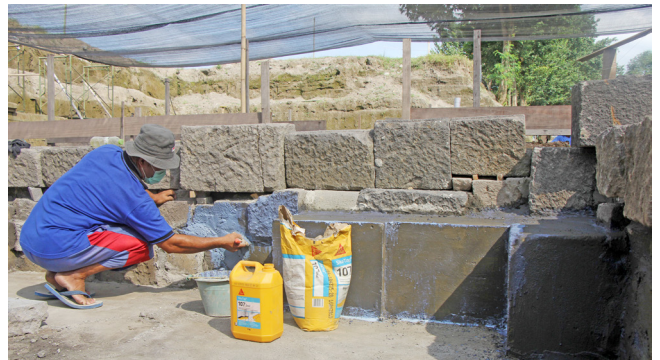
Gambar 18. Kegiatan pengolesan bahan kedap air.  
(Foto: Dok. BPCB DIY)

Tujuan pengolesan bahan penolak air (*water proofing*) adalah untuk mencegah masuknya air melalui nat-nat yang ada pada sisi samping bangunan. Bahan ini merupakan bahan kedap air yang diaplikasikan pada sisi dalam batu kulit, yang berfungsi mencegah kapilerisasi air tanah. Kapilerisasi air tanah dapat menyebabkan batuan menjadi

lembab, kelembaban batu yang tinggi dapat mengakibatkan pertumbuhan mikroorganisme, selain itu juga menyebabkan batu menjadi cepat lapuk. Aplikasi bahan ini yaitu dengan cara dioles dengan menggunakan kuas sampai benar-benar rata. Bahan yang dipakai adalah semen resin bermerk “Sikatop Seal 107” kemasan (set A + B) *jerrycan* 5 kg dan kantong 20 kg.

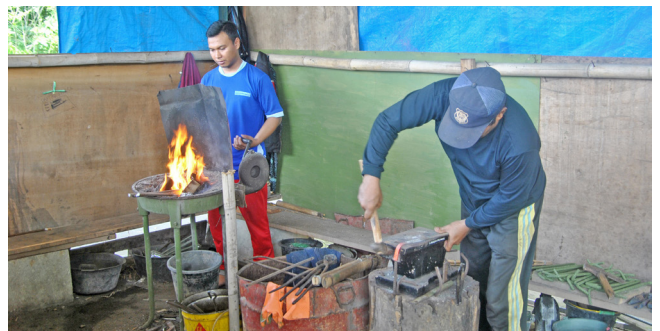
Gambar 19. Kegiatan pembuatan hak dan angkur.  
(Foto: Dok. BPCB DIY)

Pembuatan hak angkur dilakukan di *besalen* dengan dipanasi. Hak ini terbuat dari besi ulir dengan ukuran diameter 12 mm berbentuk “U” dengan ukuran 15 cm, 20 cm dan 50 cm. Sedang angkur berbentuk “I” yang di perlebar bagian ujung ujung besi sebagai kaitan. Pembuatan hak dan angkur, berlapis antirarat dimaksudkan untuk menyambung batu agar kuat karena pen atau takikan asli batu sudah rusak dan keropos. Penggunaannya ditancapkan pada kedua sisi batu bagian dalam.

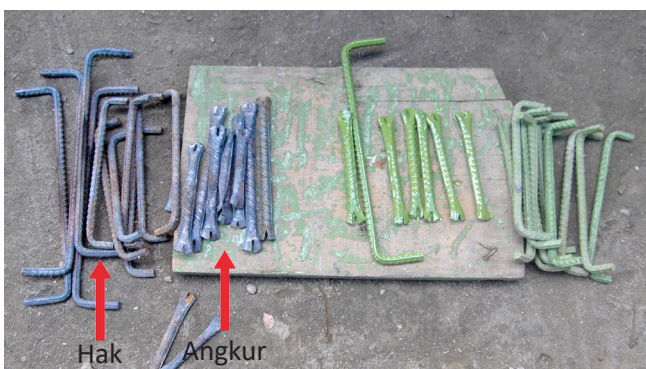
Gambar 21. Hasil pengolesan bahan anti karat pada hak dan angkur. (Foto: Dok. BPCB DIY)

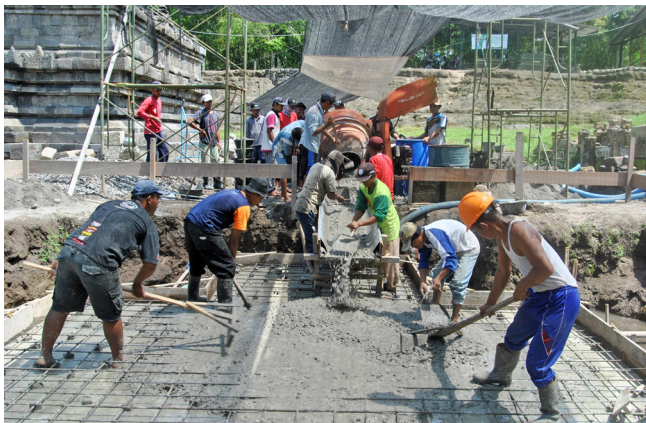
Gambar 25. Kegiatan pengecoran lantai kerja.  
(Foto: Dok. BPCB DIY)

Kegiatan pembuatan lantai kerja dilakukan dengan menggunakan beton cor (beton rabat) setebal 10 cm. Pemasangan beton rabat dimaksudkan untuk memperkuat daya dukung tanah dan mencegah kapilerisasi yang berasal dari tanah agar tidak naik ke permukaan. kemudian di atasnya dipasang lantai kerja setebal 15 cm yang campurannya semen pc

: pasir : kerikil, sebesar 1 : 2 : 3 dan diperkuat dengan besi tulangan ukuran  $\varnothing$  10 cm dan  $\varnothing$  12 cm. Besi tulangan dipasang lebih berat ke bawah karena pusat berat candi ini ada di tengah, sehingga tulangan lebih baik dipasang lebih berat ke bawah. Dengan cara diberikan selimut beton tebal 4 cm dari bawah dipasang besinya. Setelah beton kering, dilakukan pengolesan bahan kedap air (*waterproofing*), yang diaplikasikan minimal sebanyak dua lapisan, sehingga beton menjadi kedap air. Pengaplikasian lapisan kedap air dilakukan karena bahan semen tipe 2 tidak tersedia di pasaran, sehingga dipakai semen biasa dan diberi lapisan kedap air.

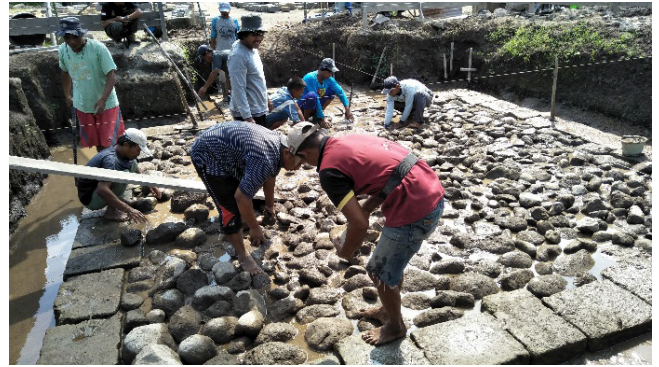
Gambar 26. Kegiatan pengurugan batu boulder.  
(Foto: Dok. BPCB DIY)

Kegiatan pengurugan pasir dan batu boulder dilakukan untuk memperbaiki struktur pondasi pada tiga candi perwara. Pengurugan pasir dan batu yang dikerjakan, dilakukan pada bagian bawah pondasi dan dilakukan setelah proses penggalian tanah selesai, yakni di bawah susunan batu tuffa. Proses pengurugan pasir dan batu dilakukan dengan memberi air setiap ketebalan 20 cm pengurugan dan dilakukan pemadatan dengan *stemper*.

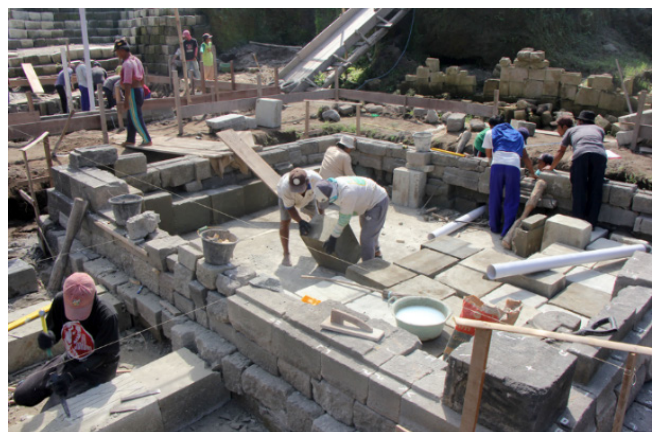
Gambar 30. Kegiatan pemasangan batu isian.  
(Foto: Dok. BPCB DIY)

Pemasangan kembali batu isian candi perwara Kedulan dengan cara mengembalikan struktur bangunan sesuai dengan aslinya, teknologi yang digunakan oleh nenek moyang, yaitu hanya diberikan *filler* mortar hidrolik pada sisi tepi dan pada isian batu dengan spesi lempung pasir dengan perbandingan 2 : 3 pada bagian dalam. Batu isian, dilakukan penggantian keseluruhan, mengingat batu isian asli sebagian besar sudah mengalami pelapukan dan keausan.

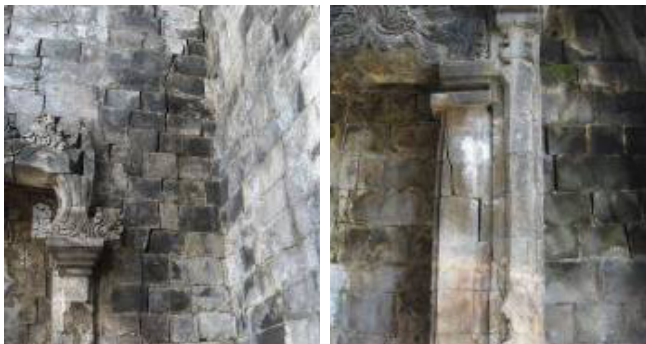
Pada bangunan Candi Kalasan rengkahan ini dijumpai baik pada bagian dinding dalam dan dinding luar di banyak tempat hampir merata di setiap bagian. Rengkahan ditemui dalam arah vertikal membentuk alur rekahan vertikal pada dinding.

Gambar 3. Alur rengkahan vertikal pada dinding terekspos ke luar akibat keruntuhan. (Foto: Dok. BPCB DIY)

Gambar 3 dan Gambar 4 menunjukkan bahwa terjadinya alur rengkahan vertikal baik pada dinding bilik bagian luar maupun dinding bilik dalam (bilik utama), serta pada dinding dalam struktur atap candi. Gambar 5 menunjukkan rengkahan yang ditemukan pada lantai candi, yaitu di lantai utama dan kedua.

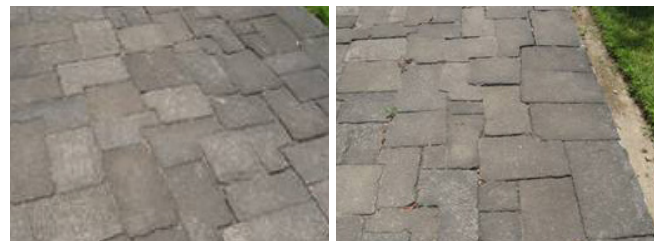
Terjadinya rengkahan pada batuan di permukaan lantai memberikan indikasi yang semakin kuat terjadinya pergeseran batu horisontal yang mendorong pergerakan batuan ke arah luar. Hal ini semakin memperkuat hipotesis terjadinya pergerakan struktur bangunan candi ke arah luar yang akan mempengaruhi stabilitas struktur bangunan candi. Gambar-gambar tersebut hanyalah beberapa contoh dari beberapa rengkahan lain yang ditemukan hampir di semua bagian candi Kalasan.

Gambar 5. Rengkahan pada lantai candi yang mengindikasikan terjadinya pergerakan struktur bangunan candi ke arah luar. (Foto: Dok. BPCB DIY)

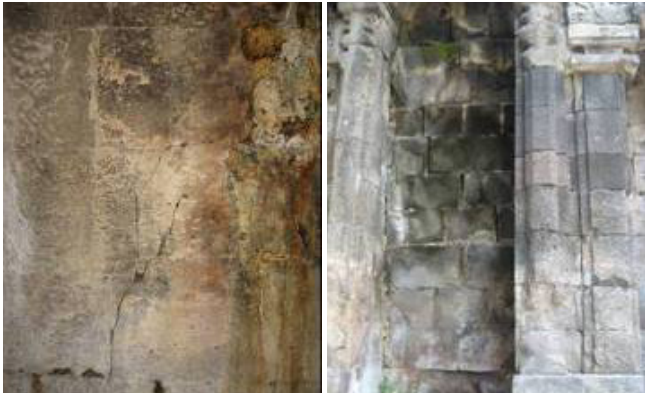
Retak pada batu dijumpai di beberapa tempat/bagian hampir di semua bagian candi terutama di bagian kaki dan badan Candi Kalasan (Gambar 6 dan Gambar 7). Retak teramati pada satu permukaan yang terekspos pada satu kesatuan struktur candi. Oleh karena itu belum diketahui apakah retak batuan terjadi hanya pada bagian permukaan atau seluruh bagian suatu batu. Retak batuan menunjukkan terjadinya kerusakan pada material batuan candi. Retak yang terjadi pada material adalah akibat beban yang

melebihi daya dukungnya.

Gambar 6. Retak pada batu yang menyatu dengan alur rengkahan vertikal batuan pada dinding candi. (Foto: Dok. BPCB DIY)

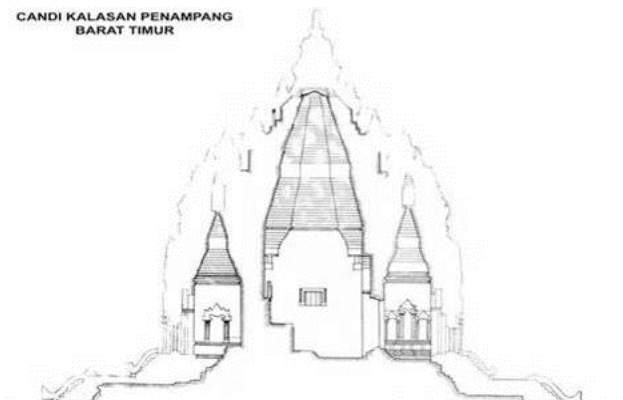
Sedangkan Gambar 9 menunjukkan ilustrasi kondisi bangunan Candi Kalasan yang tersisa sekarang ini. Sebagaimana telah diuraikan sebelumnya, telah terjadi kerusakan pada bagian atap (runtuh) dan badan (bangunan penampil runtuh). Keruntuhan atap dan bagian badan telah mengubah bentuk bangunan Candi Kalasan tampak menjadi lebih ramping dan langsing. Perubahan bentuk ini kemungkinan besar berpengaruh terhadap stabilitas struktur bangunannya.

Gambar 9. Gambar ilustrasi struktur bangunan Candi Kalasan yang tersisa saat ini. (Sumber: Dok. BPCB DIY)

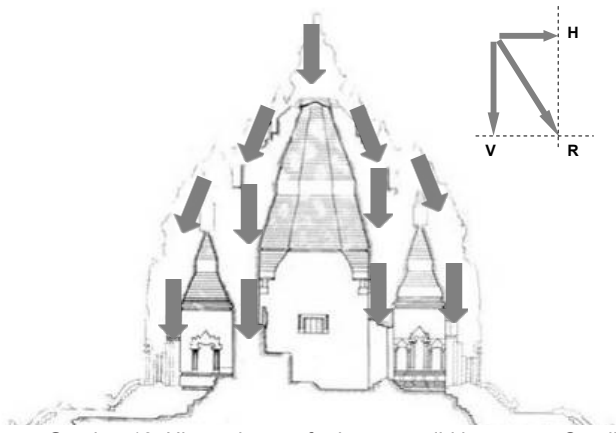
Transfer beban dengan arah orientasi gaya miring (resultante  $R$ ) dapat diuraikan menjadi komponen vertikal ( $V$ ) dan horisontal ( $H$ ). Komponen gaya vertikal meneruskan beban ke bawah sesuai kaidah gravitasi. Bentuk struktur Candi Kalasan yang kokoh tidak bermasalah dalam meneruskan komponen gaya ini. Sedangkan komponen gaya arah horisontal akan menyebabkan terjadinya deformasi lateral.

Komponen gaya inilah yang dapat mengancam stabilitas struktur candi akibat adanya potensi pergerakan lateral struktur bangunan. Pada kondisi asli bangunan, bilik penampang kemungkinan besar berfungsi sebagai pendukung/penyokong komponen gaya arah horisontal untuk memberikan stabilitas lateral bangunan. Oleh karena itu keberadaan struktur bangunan penampang ini cukup vital dalam kontribusinya mendukung stabilitas bangunan candi.

Gambar 10. Hipotesis transfer berat sendiri bangunan Candi Kalasan. (Sumber: Dok. BPCB DIY)

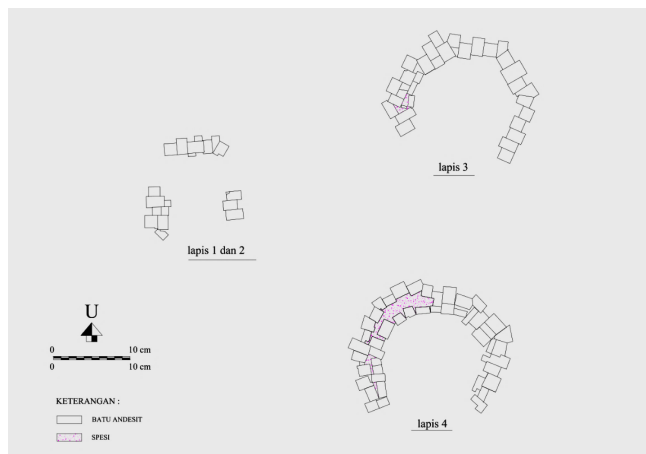
Gambar 18. Gambar hasil pembongkaran batu lapis 1 sampai lapis 4. (Sumber: Dok. BPCB DIY)

Hambatan yang dihadapi oleh tim pelaksana adalah adanya rabat beton pada atap 4. Rabat

beton yang diperkirakan dibuat pada masa pemugaran Belanda 1927-1928 ini, mengikat kuat batu-batuan isi yang ada tersusun di sekitarnya.

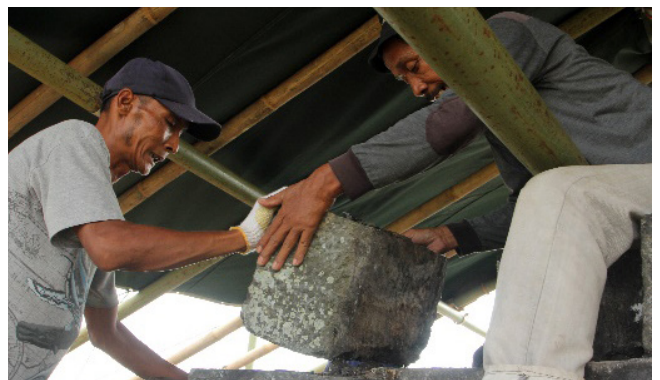
Gambar 20. Pembongkaran batu. (Foto: Dok. BPCB DIY)

Pelaksanaan kegiatan pada Minggu kedelapan bulan Desember 2019, pembongkaran batu mencapai 11,48 m<sup>3</sup> atau telah mencapai 100% dari total volume yang direncanakan.

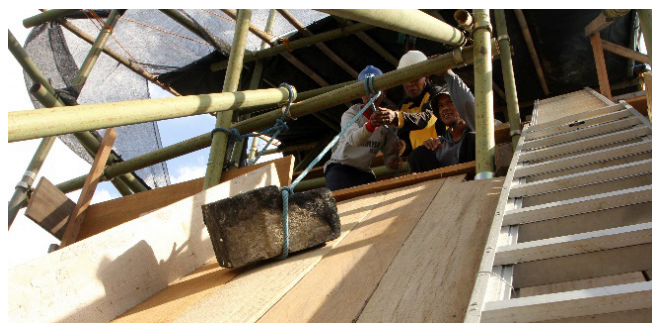
Gambar 21. Penurunan batu pada liyer. (Foto: Dok. BPCB DIY)

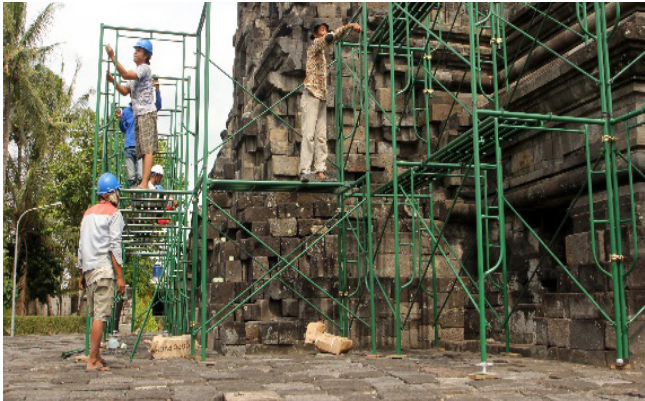
Gambar 26. Pemasangan perancah dengan pemberian alas kayu pada bagian kaki perancah.  
(Foto: Dok. BPCB DIY)

Kegiatan pemasangan perancah diawasi agar pemasangan perancah meminimalisasi perancah bersentuhan dengan batu candi. Pada bagian kaki perancah, diarahkan untuk diberi

alas berupa papan kayu, untuk menghindarkan batu bagian lantai candi mengalami kerusakan.

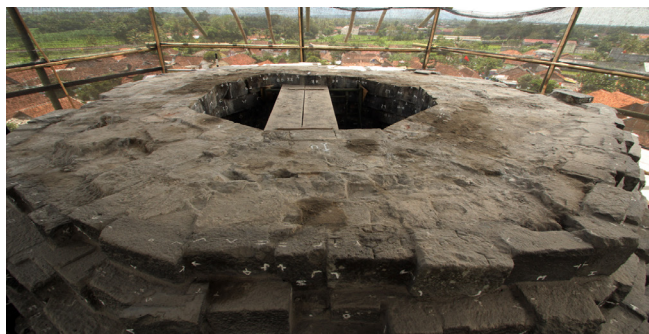
Pembongkaran menghasilkan data yaitu: Lapis 1 s.d Lapis 5 tidak ditemukan penggaraman, lapis 6 s.d lapis 8 ditemukan penggaraman kemungkinan akibat penggunaan mortar (spesi) dari bahan semen pc. Kesulitan teknis pembongkaran pada lapis 6 s.d lapis 8, karena adanya spesi yang massif, sehingga banyak batu yang dibongkar mengalami kerusakan mekanis, sehingga kegiatan pembongkaran harus dihentikan.

Gambar 29. Hasil akhir kegiatan pembongkaran.  
(Foto: Dok. BPCB DIY)

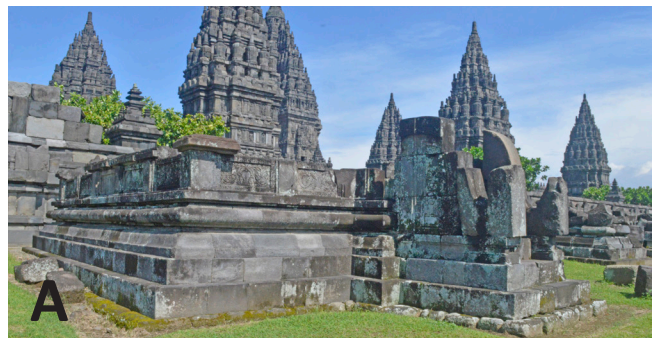
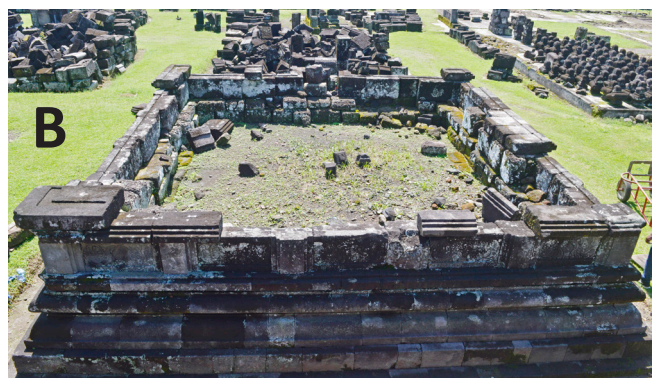
Kondisi eksisting candi ini berupa kaki candi yang masih insitu, struktur tangga pada sisi timur, sebatas bagian perbingkai bawah (pelipit, padma, dan belah rotan/ojief/halfround), birai rata, dinding/tubuh kaki candi, serta sebagian perbingkai atas sebatas birai rata (letaknya parsial).

Gambar 9. Kondisi eksisting Candi Perwara Deret I No. 5  
A)Tampak Tenggara; B) Tampak Barat (atas).  
(Foto: Dok. BPCB DIY)

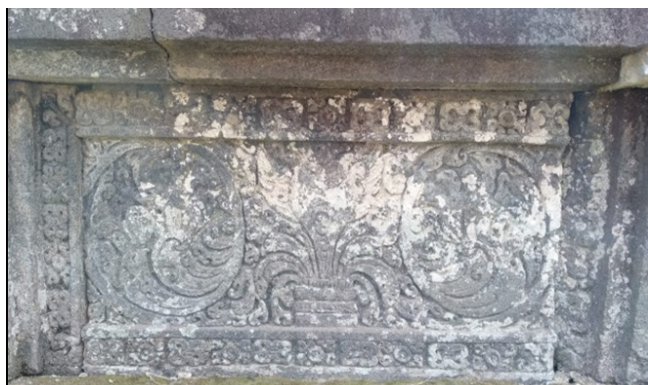
Panel-panel relief non-cerita ini tampaknya belum selesai dibuat atau *unfinished*. Hal ini diketahui bahwa pembuatan relief dekoratif pada dinding kaki candi tersebut ternyata tidak merata pada setiap bidangnya. Bahkan pada bidang sisi barat, yang tampak beberapa bagian motif hias belum sempat terselesaikan.

Gambar 10. Hiasan panel relief non-cerita pada tubuh kaki Candi Perwara Deret I No.5. (Foto: Dok. BPCB DIY)

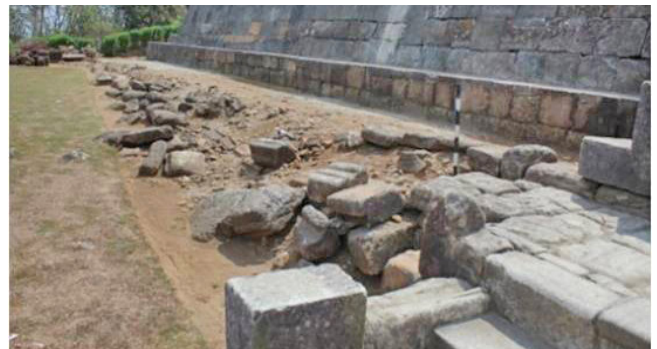
Gambar 1. Kondisi eksisting (dilihat dari barat daya).  
(Foto: Dok. BPCB DIY)

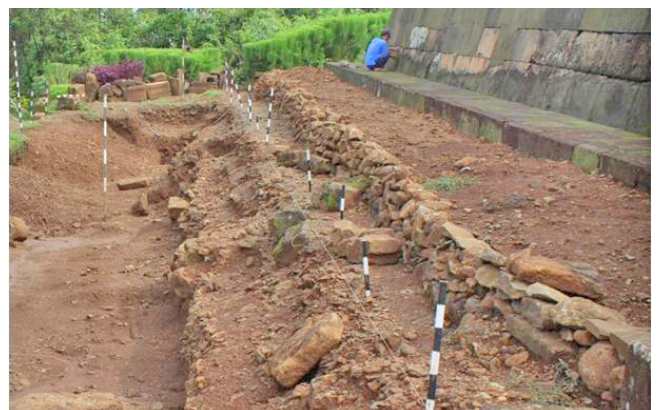
Gambar 2. Kondisi setelah ekskavasi. (Foto: Dok. BPCB DIY)

Pada posisi talud bagian bawah sisi utara ditemukan temuan arkeologis runtunan blok-blok batu putih, yang kemungkinan berupa batu penyusun talud bagian bawah sisi utara. Runtunan tersebut sepanjang 25 m dan runtuh ke arah barat.

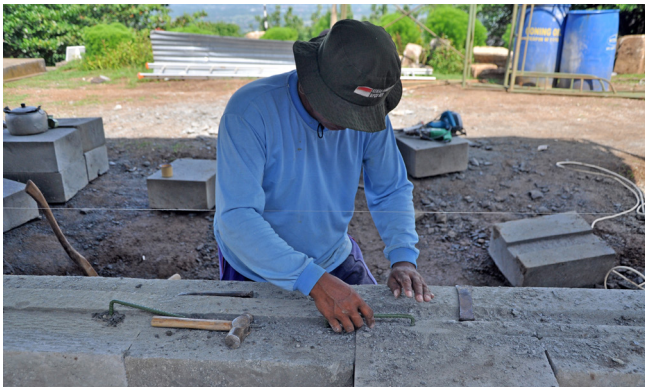
Gambar 8. Pemasangan hak pada struktur talud.  
(Foto: Dok. BPCB DIY)

Pembuatan angkur dan hak menggunakan potongan besi ulir Ø 10 mm. Hak dibuat membentuk huruf “U” berukuran rata-rata 28 cm, sedangkan angkur dibuat membentuk “I” dan kedua ujungnya dibuat pipih bercabang dua. Fungsi hak yaitu untuk memberikan perkuatan struktur talud dengan pemasangan antar batu penyusun talud sehingga saling berkait dan tidak mudah terlepas apabila terjadi goncangan. Perkuatan dengan hak bertujuan untuk menyempurnakan perkuatan asli yang berupa pen/takikan pada tiap batu penyusun.

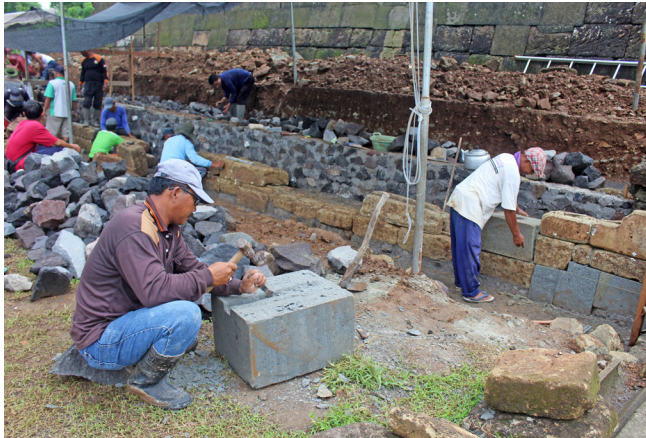
Gambar 9. Pembuatan batu pengganti dinding.  
(Foto: Dok. BPCB DIY)

Batu-batu dinding talud rata-rata berukuran 30 x 40 x 50 cm, sedangkan batu lantai berukuran 20 x 40 x 50 cm. Batu pengganti diperlukan untuk mengganti batu-batu yang tidak ditemukan atau yang mengalami kerusakan berat seperti pecah atau patah menjadi beberapa bagian kecil. Batu pengganti menggunakan bahan yang sejenis yaitu batu tuff, dan memiliki kualitas yang sama dengan batu asli diantaranya porositas, kuat tekan dan warnanya. Batu-batu pengganti dibuat berdasarkan bentuk batu-batu penyusun talud dan diberikan pen atau takikan seperti dengan pola pen takikan pada batu asli.

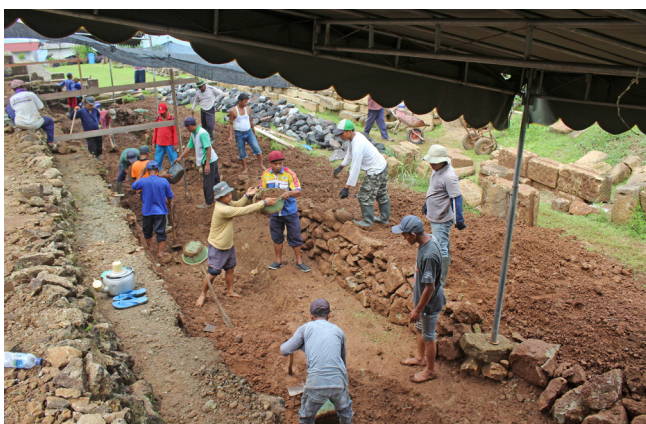
Galian tanah mengacu pada kegiatan penggalian tanah untuk memberi perkuatan struktur pada talud berupa pemasangan pondasi. Bagian dasar talud ini sebagian berupa campuran tanah dengan tatal batu putih sebagai perkerasan tanah sepanjang 15 m dari sisi utara, sementara sepanjang 10 m dari sisi selatan bertumpu langsung pada *bedrock*. Galian untuk pondasi ini pada sisi selatan sedalam 50 cm kemudian pada sisi utara sedalam 100 m. Kedalaman galian tanah tersebut berdasarkan pada kontur *bedrock* yang tidak rata permukaannya dan semakin dalam ke utara.

Gambar 10. Galian tanah. (Foto: Dok. BPCB DIY)

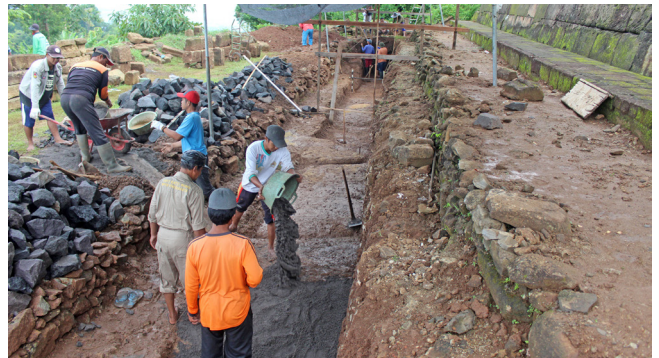
Gambar 11. Urugan pasir. (Foto: Dok. BPCB DIY)

Kegiatan pekerjaan urugan pasir dilaksanakan dengan tujuan sebagai landasan untuk pondasi talud dinding bawah dan pondasi lantai/selasar, sebab landasan atau tumpuan pondasi idealnya memiliki kedudukan yang sejajar sama rata agar dapat memaksimalkan kekuatan pondasi. Ketebalan urugan pasir 10 cm.

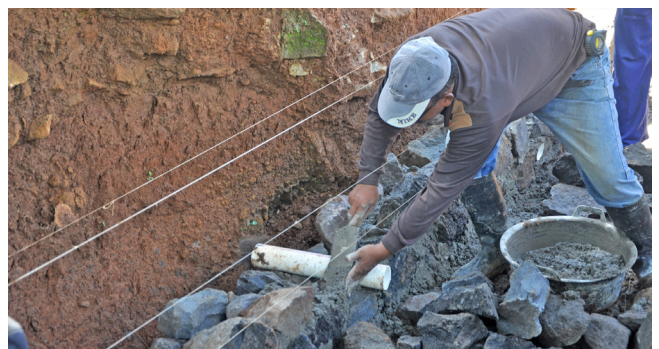
Gambar 12. Pemasangan suling-suling. (Foto: Dok. BPCB DIY)

Pemasangan suling-suling dilakukan bersamaan dengan pemasangan pondasi dengan menggunakan pipa paralon PVC 2,5" sejumlah total 25 buah dengan panjang rata-rata 50 cm. Pemasangan terdiri dari 2 tahap, yaitu suling-suling untuk talud bagian bawah sebanyak 13 buah dan tahap kedua untuk talud bagian atas sebanyak 12 buah. Pemasangan suling-suling menggunakan interval 1,5 m untuk jarak tiap masing-masing pipa. Pemasangan suling-suling talud bawah dan atas dibuat tidak sejajar.

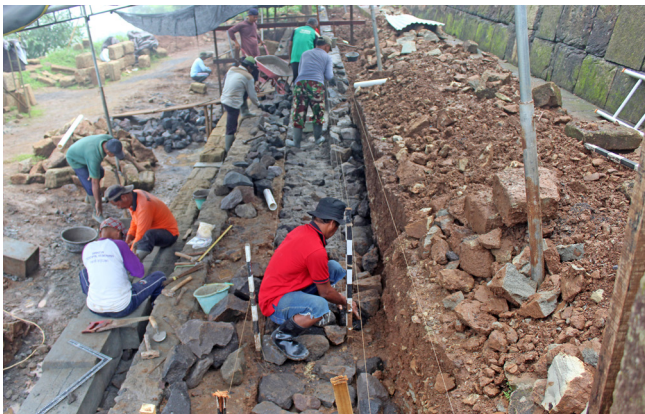
Gambar 13. Pemasangan pondasi batu kali belah.  
(Foto: Dok. BPCB DIY)

Pada pemugaran talud teras XI Kompleks Candi Ijo ini terdapat kegiatan pekerjaan pasangan pondasi batu kali belah dengan perbandingan 1 pc : 5 pasir. Pemasangan pondasi dilakukan pada keseluruhan bagian dasar dan bagian belakang batu kulit talud yang dipugar dengan tebal 50 cm dengan kemiringan menyesuaikan kemiringan talud yaitu 3°40'75".

Pemasangan pondasi terdiri dari 3 tahap. Pertama dimulai dari pemasangan fondasi bagian bawah setinggi 1,97 m, kedua pemasangan pondasi untuk talud bagian atas setinggi 0,73 m dan ketiga pemasangan pondasi untuk lantai setebal 30 cm.

Pada dasarnya pondasi ini untuk menggantikan lapisan pondasi talud yang berupa perkerasan tanah dengan campuran tatal batu tuff. sehingga struktur talud akan menjadi lebih kuat.

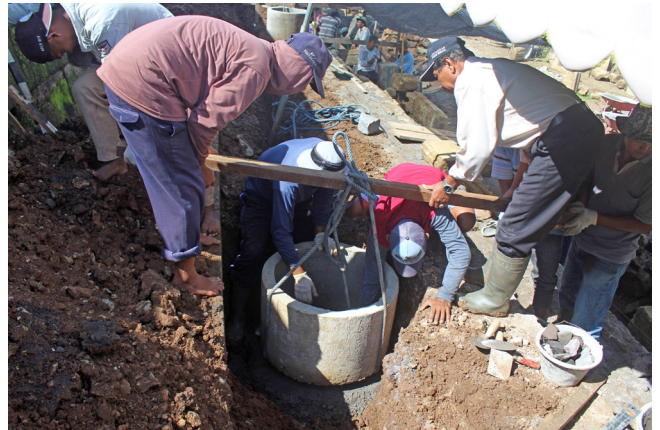
Gambar 14. Pemasangan buis beton. (Foto: Dok. BPCB DIY)

Pemasangan buis beton berukuran diameter 80 cm dan tinggi 50 cm ini bertujuan sebagai tempat penampungan air hujan. Jumlah buis beton total sebanyak 8 buah yaitu 4 buah yang dipasang pada

sisi timur tepatnya talud bagian dinding atas dan pada sisi barat laut 4 buah buis beton yang dipasang bertumpuk sebagai peresapan air dengan pemasangan vertikal sedalam 2 m. Jarak pemasangan antar buis beton ialah 6 m.

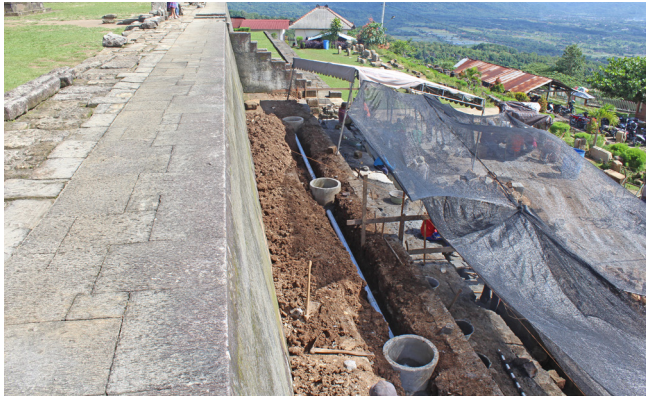
Gambar 15. Pembuatan drainase, tampak atas dilihat dari utara.  
(Foto: Dok. BPCB DIY)

Proses pemasangan drainase dimulai dari pemasangan pipa PVC ukuran 4" yang menghubungkan antar buis beton. Sasaran pemasangan buis beton tepatnya berada pada talud bagian dinding atas. Buis beton yang berjumlah 4 buah seluruhnya dipasang pada sisi timur talud membujur utara selatan dengan interval jarak 6 m. Dari buis buton paling utara tersebut kemudian dipasang pipa PVC ukuran 4" ke arah barat sepanjang kurang lebih 4 m dan dihubungkan dengan 4 buah buis beton yang dipasang vertical yang berfungsi sebagai peresapan air.

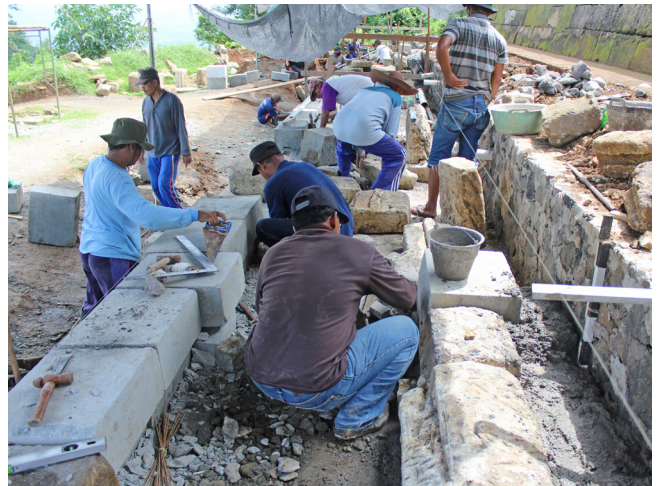
Gambar 16. Penyusunan kembali batu talud.  
(Foto: Dok. BPCB DIY)

Penyusunan kembali dilakukan melalui 3 tahap, yaitu tahap pertama menyusun talud bagian dinding bawah, tahap kedua menyusun talud bagian dinding atas, dan tahap ketiga menyusun bagian lantai/selasar.

Adapun proses penyusunan kembali yaitu dimulai dengan pemasangan susunan percobaan batu dinding talud sebanyak 2 lapis. Dalam penyusunan ini batu disusun sedemikian rupa sehingga tidak *bareh*.

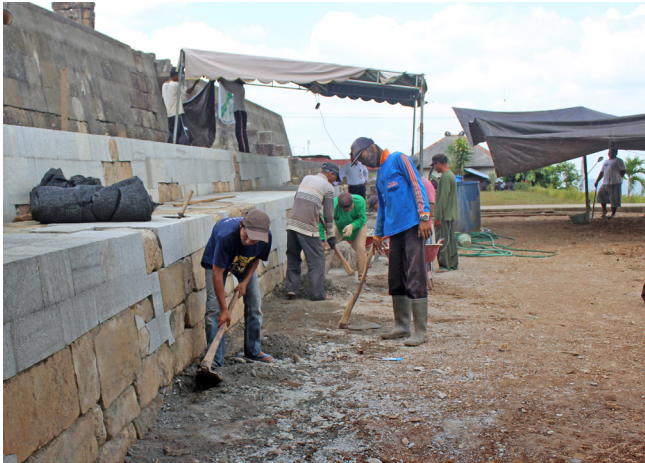
Gambar 17. Urugan tanah kembali. (Foto: Dok. BPCB DIY)

Pekerjaan urugan tanah kembali ini dilakukan untuk mengurug areal di sisi barat talud hingga sebatas *maaveldt*. *Maaiveldt* adalah lapisan permukaan tanah asli pada saat bangunan didirikan dan difungsikan. Urugan tanah kembali bertujuan untuk mengembalikan permukaan tanah sesuai *maaveldt* pada struktur talud.

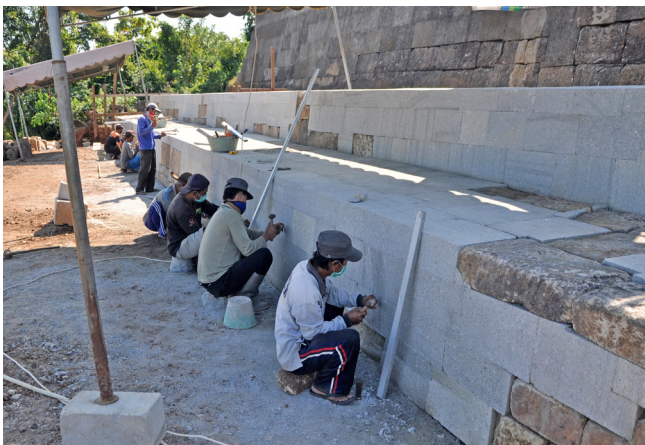
Gambar 18. Penyelarasan batu pengganti.  
(Foto: Dok. BPCB DIY)

Kegiatan pekerjaan penyelarasan batu merupakan salah satu pekerjaan penyelesaian setelah batu pengganti telah terpasang. Batu pengganti memiliki permukaan batu yang polos karena merupakan hasil dari pemotongan mesin. Penyelarasan batu dilakukan untuk menyesuaikan tekstur batu pengganti dengan batu asli.

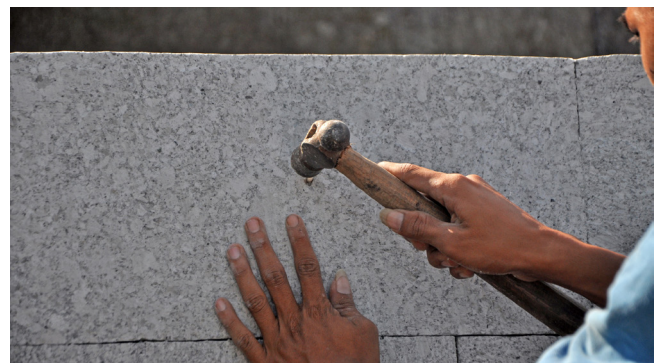
Gambar 19. Pemasangan tanda batu pengganti.  
(Foto: Dok. BPCB DIY)

Pemasangan tanda batu pengganti ialah suatu kegiatan memberikan tanda pada batu pengganti untuk membedakan antara batu asli dengan batu pengganti. Setiap batu pengganti ditandai dengan menggunakan media berupa resin yang dibentuk silinder berukuran

diameter sekitar 10 mm dan panjang sekitar 2 cm yang kemudian dimasukkan ke dalam batu pengganti.

Proses dari pembuatan resin tersebut antara lain: campuran resin yang telah ditambah larutan pengering dituang ke dalam sedotan plastik untuk membuat bentuk resin tersebut menjadi silinder berukuran kecil. Silinder kecil tersebut nantinya yang dimasukkan ke dalam komponen baru, dalam pemugaran ini komponen baru tersebut berupa batu pengganti utuh maupun batu pengganti yang dimanfaatkan sebagai sambungan batu. Resin ini dipasang dengan cara mengebor batu kira-kira sedalam 2 cm, resin dimasukkan dengan cara dipukul dan diratakan dengan permukaan batu.

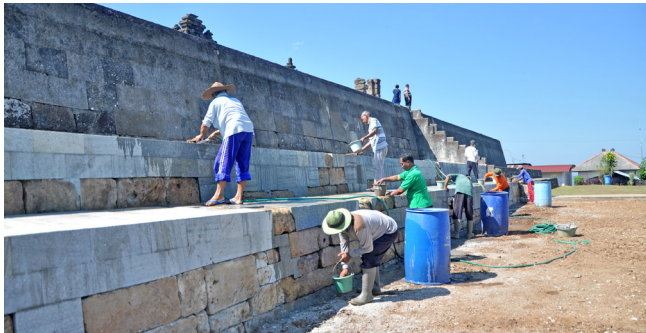
Gambar 20. Pembersihan mekanis seluruh bangunan.  
(Sumber: Dok. BPCB DIY)

Kegiatan pembersihan mekanis seluruh bangunan hasil pemugaran merupakan kegiatan pekerjaan penyelesaian di dalam keseluruhan proses pemugaran cagar budaya. Pekerjaan ini mulai dilakukan setelah talud teras XI Kompleks Candi Ijo

selesai dilakukan penyelarasan batu, yaitu dengan cara membersihkan debu sisa hasil pembuatan batu dan penyelarasan batu.

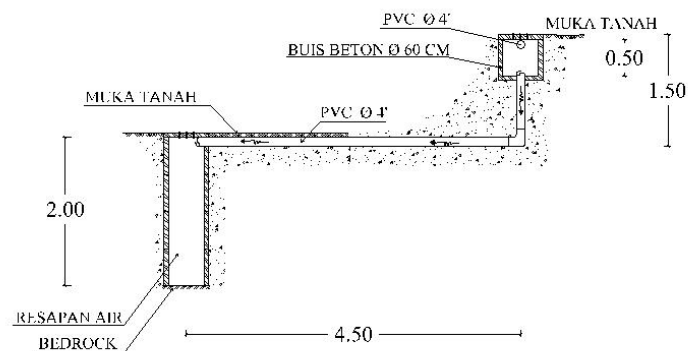
Gambar 21. Gambar potongan resapan air hasil pemugaran talud teras XI Candi Ijo. (Sumber: Dok. BPCB DIY)

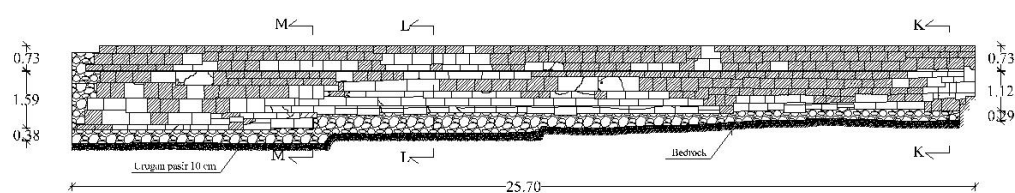
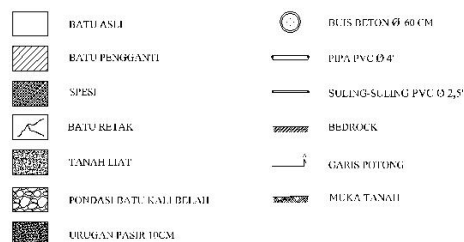
Gambar 22. Gambar pemugaran talud teras XI Candi Ijo hasil penyusunan bulan Mei. (Sumber: Dok. BPCB DIY)

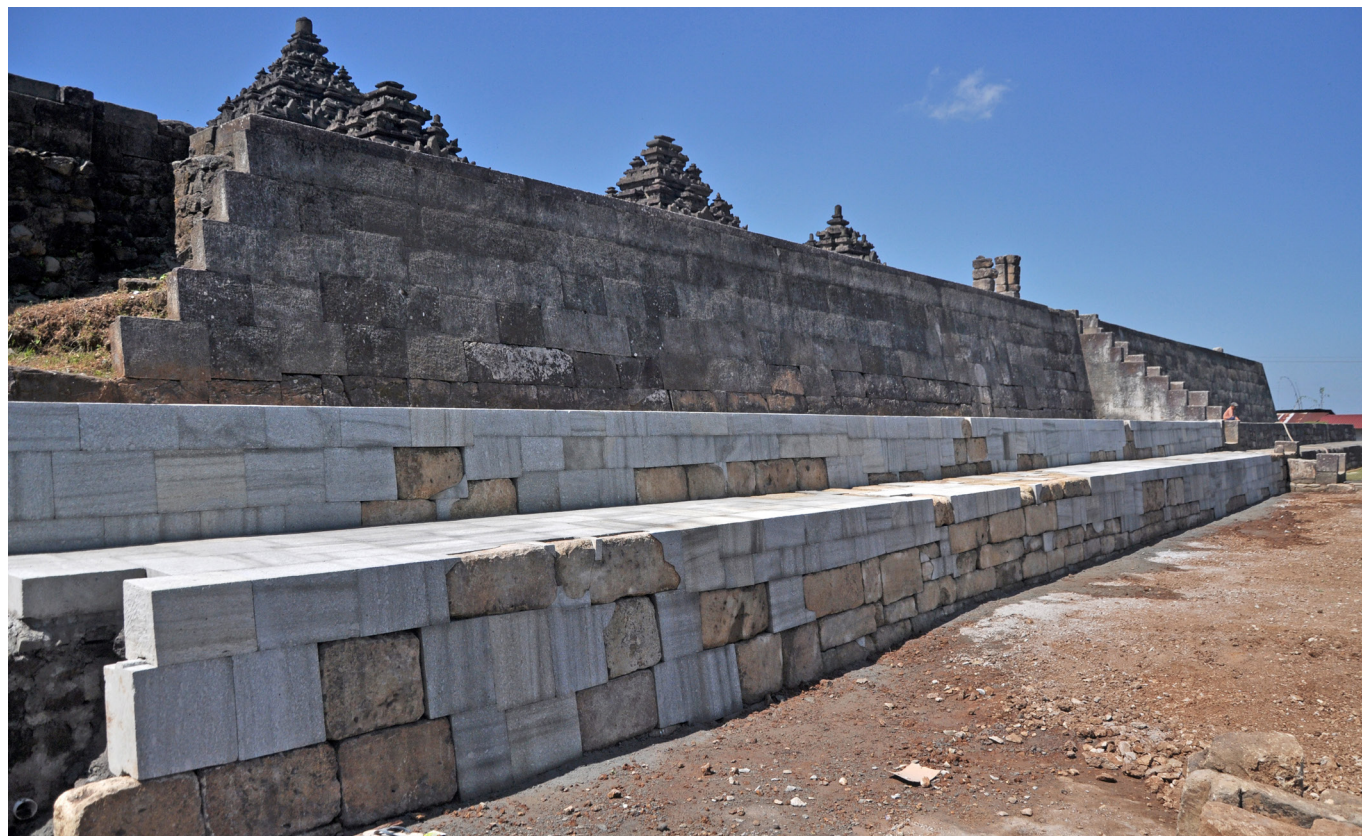
Gambar 23. Hasil pemugaran talud teras XI Candi Ijo tampak barat laut. (Sumber: Dok. BPCB DIY)

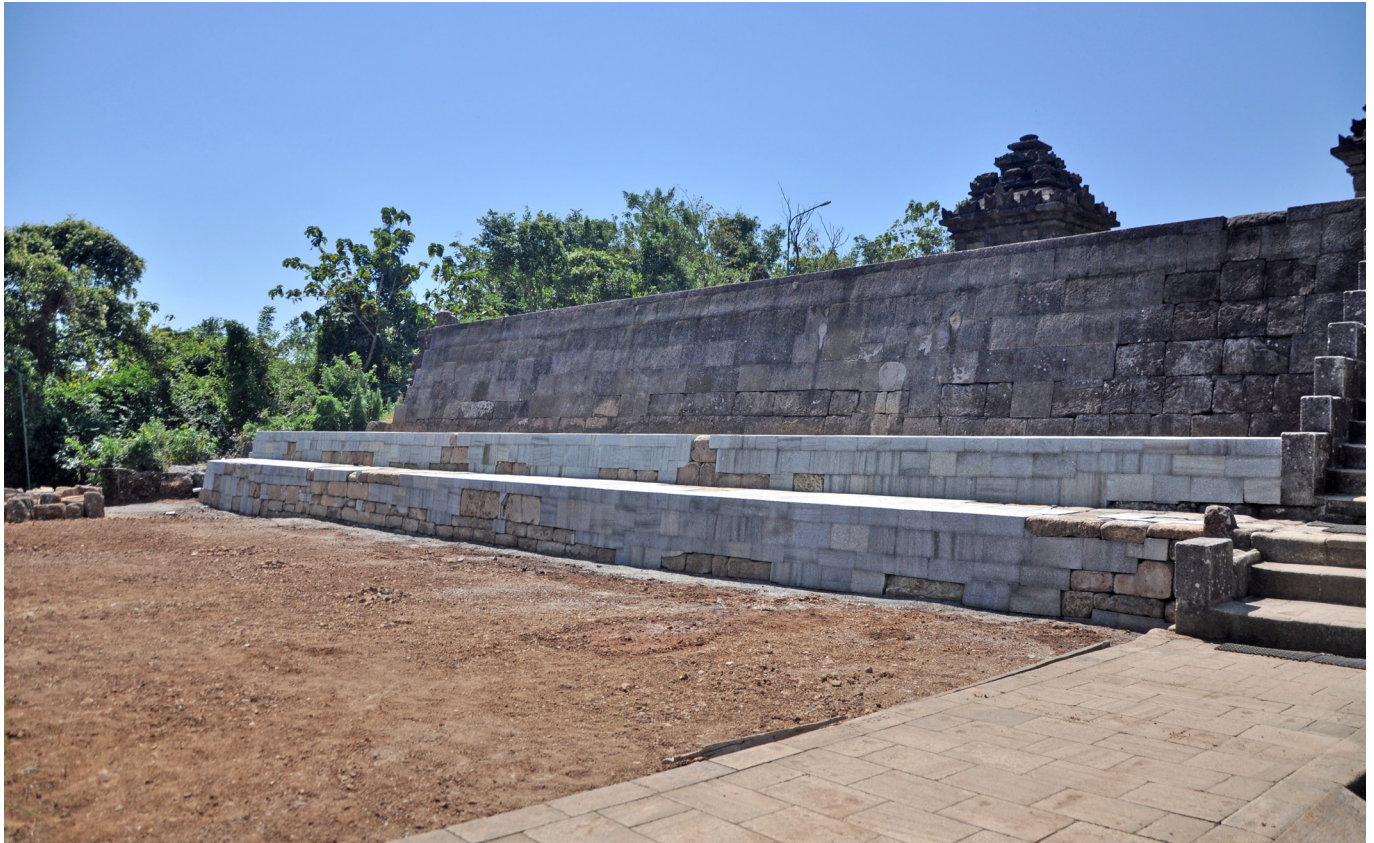
Gambar 24. Hasil pemugaran talud teras XI Candi Ijo tampak barat daya. (Sumber: Dok. BPCB DIY)

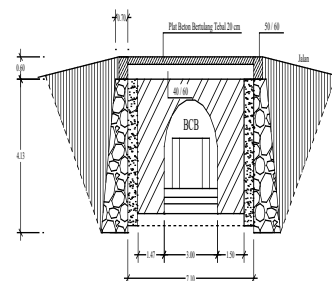
struktur cagar budaya. Terlebih lagi karena letak pesanggrahan berdekatan dengan Pasar Bantengan, yang tidak pernah sepi dari aktivitas perdagangan. Berdasarkan perhitungan Saridjo, ST, maka beban maksimal yang diterima adalah:

$$P = (100 \times 100) \times \cos 45^\circ \times 0,8 = 5600 \text{ kg} = 5.6 \text{ ton/m}^2$$

Gambar 3. Perhitungan beban maksimal.  
(Sumber: Dok. pribadi Penulis)

Dari hal tersebut di atas, tidak memungkinkan memindahkan jalur lintasan jalan. Di sisi lain keterbatasan kekuatan bangunan cagar budaya dan usia bangunan jika terus dibebani kendaraan berat serta getarannya akan semakin merusak bangunan cagar budaya. Kerusakan yang sudah tampak adalah keretakan dinding urung-urung pada bagian atas yang menerus hingga ke bagian dinding. Oleh karena itu, perlu dilakukan konsolidasi terhadap struktur yang mengalami kerusakan, serta memindahkan beban jalan ke konstruksi baru di atas urung-urung sehingga beban kendaraan tidak langsung mengenai bangunan cagar budaya. Kegiatan konsolidasi yang telah dilakukan diantaranya adalah: Injeksi retakan, pemasangan pondasi batu kali, pemasangan beton K300, dan pengaspalan

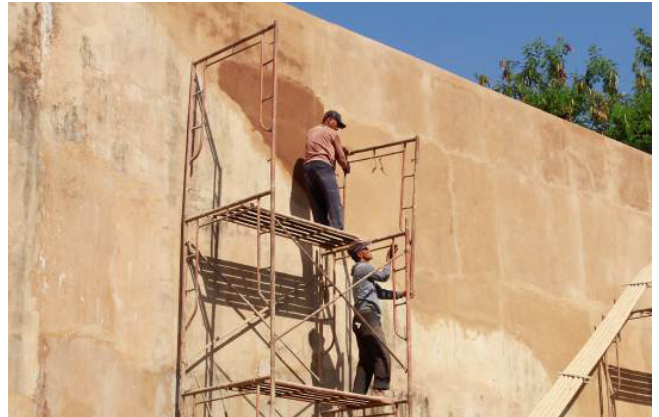
Gambar 4. Proses pemasangan perancah pada dinding sisi timur.  
(Foto: Dok. BPCB DIY)

Perancah merupakan alat bantu yang dibutuhkan untuk sarana pekerjaan pembongkaran maupun pemasangan batu bata yang berada di tempat tinggi dan tidak mudah dijangkau dari bawah. Perancah menggunakan bahan bambu wulung berdiameter 8-18cm yang dirakit sedemikian rupa berdasarkan kebutuhan pemugaran. Perancah yang digunakan yaitu perancah bambu dan papan yang dibuat secara manual dan diikat dengan menggunakan tali ijuk. Volume pembuatan perancah adalah

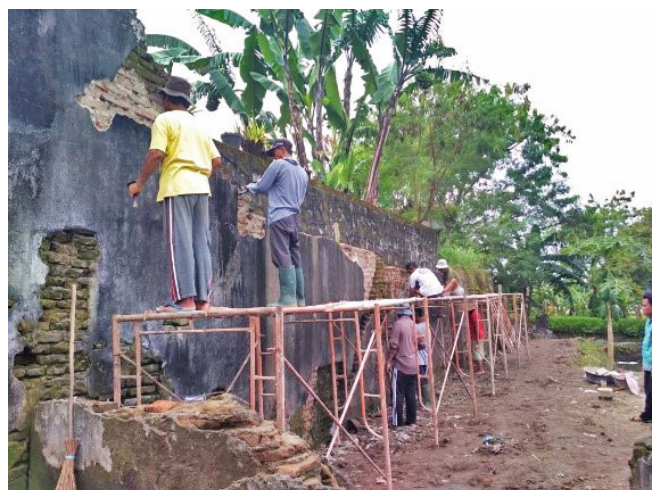
Pembongkaran plesteran dilakukan pada plesteran yang kondisi materialnya telah aus dan tidak mempunyai daya rekat lagi pada pasangan bata, sehingga perlu dilakukan pembongkaran/pengupasan. Pekerjaan pengupasan plesteran dilakukan secara manual dengan menggunakan alat linggis, palu dan tatah. Sasaran pengupasan dinding benteng Capaian volume pekerjaan pengupasan plesteran 30 m<sup>2</sup> dengan bobot pekerjaan 0.106%.

Gambar 5. Kegiatan pengupasan pada dinding sisi timur.  
(Foto: Dok. BPCB DIY)

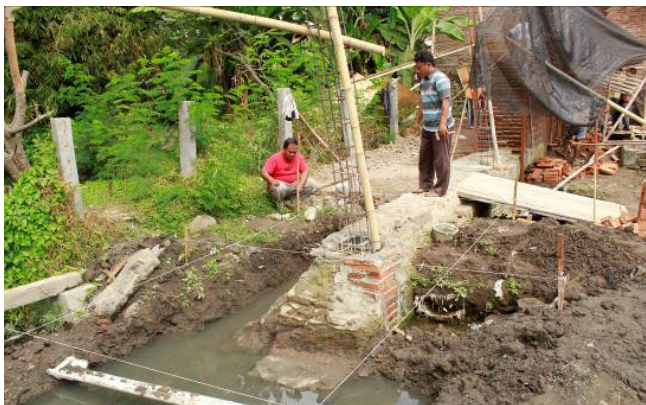
Gambar 6. Pengukuran untuk pembuatan kotak grid.  
(Foto: Dok. BPCB DIY)

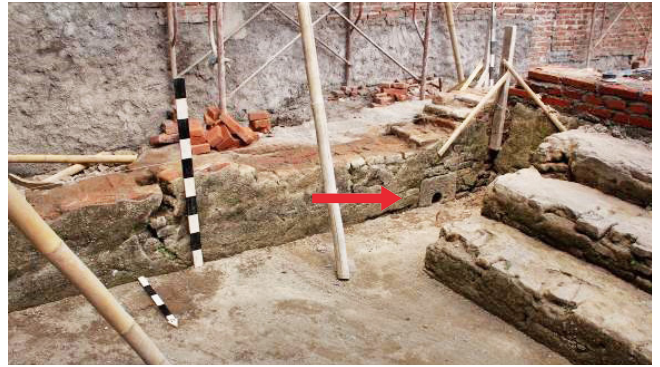
Gambar 7. Temuan lubang di bibir kolam naga sisi selatan.  
(Foto: Dok. BPCB DIY)

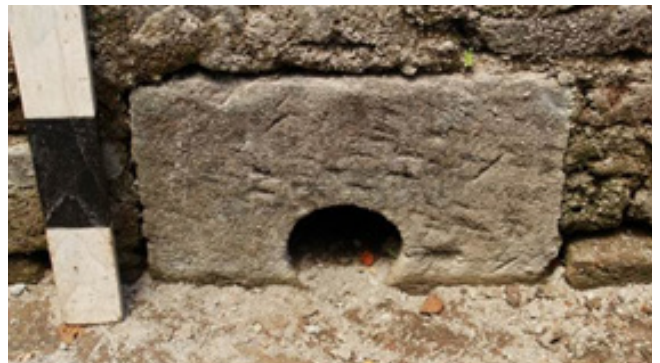
Gambar 8. Detail temuan lubang pada kolam naga.  
(Foto: Dok. BPCB DIY)

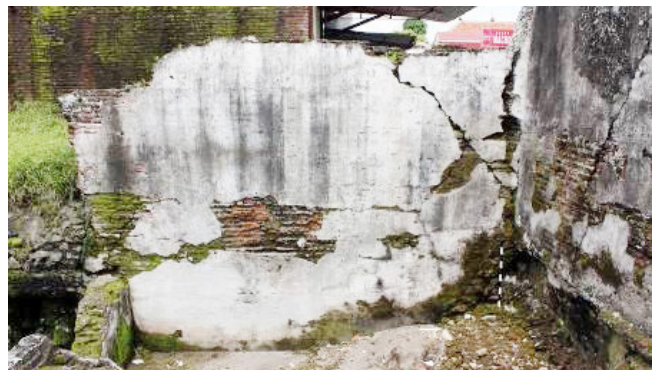
Gambar 9. Kondisi retakan struktur pada beteng barat laut.  
(Foto: Dok. BPCB DIY)

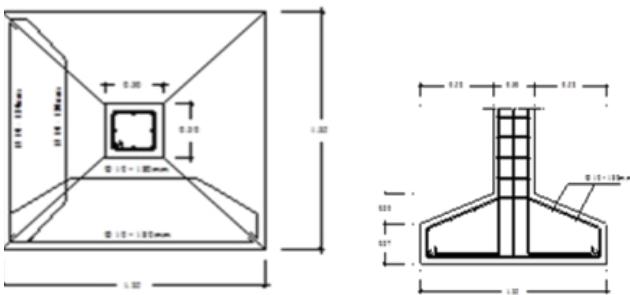
Gambar 11. Desain kolom dan *footplat*.  
(Sumber: Dok. BPCB DIY)

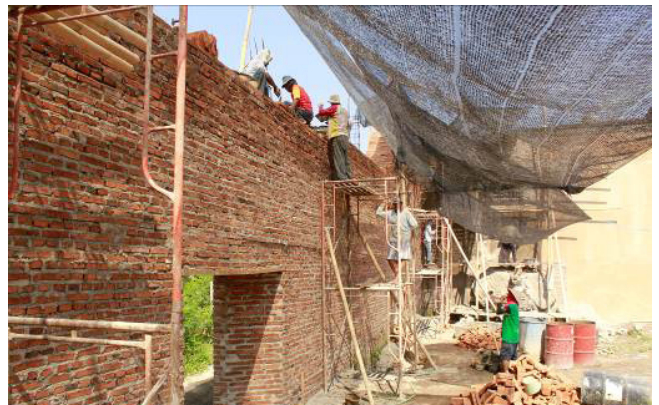
Gambar 12. Pemasangan struktur bata pada dinding sisi selatan.  
(Foto: Dok. BPCB DIY)

Pemasangan struktur bata dilakukan dengan cara direkonstruksi dengan tujuan mengembalikan struktur dinding yang runtuh maupun rusak, tanpa mengubah bentuk asli dengan letak dan ketinggiannya berpedoman pada sisa benteng aslinya.

Bata merah pengganti berukuran panjang 24 cm x lebar 11 cm x tebal 5 cm, sekualitas AT, dan dibakar dengan kayu. Bata tersebut dipasang dengan menggunakan perekat bligon, yaitu campuran spesi (1 pc : 3 semen merah : 3 kapur : 10 pasir). Campuran tersebut diaduk dengan menggunakan alat molen sampai berbentuk pasta. Pemasangan setengah bata dipasang mengikuti benang *bouwplank* sebagai pelurus. Dalam pemasangannya diusahakan bata dipasang tidak *bareh*. Volume pemasangan struktur bata kembali sebesar 275 m<sup>3</sup> dengan bobot

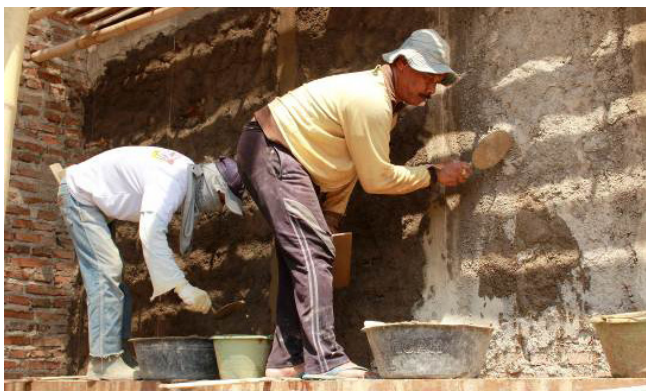
Gambar 14. Pemasangan plesteran pada dinding sisi selatan.  
(Foto: Dok. BPCB DIY)

Setelah pemasangan selesai, maka tahap berikutnya adalah pemasangan plesteran. Menggunakan campuran 1 pc : 3 semen merah : 3 kapur : 10. Campuran tersebut diaduk menggunakan mesin molen/mesin pengaduk sampai berbentuk pasta untuk kemudian pada dinding dibuat sistem blok-blok, yaitu membuat pedoman ketebalan plesteran yang sesuai dengan ketebalan plesteran aslinya (kepala plesteran dengan alat bantu benang). Volume pekerjaan pemasangan plesteran mencapai 810 m<sup>2</sup> dengan bobot 9,956%.

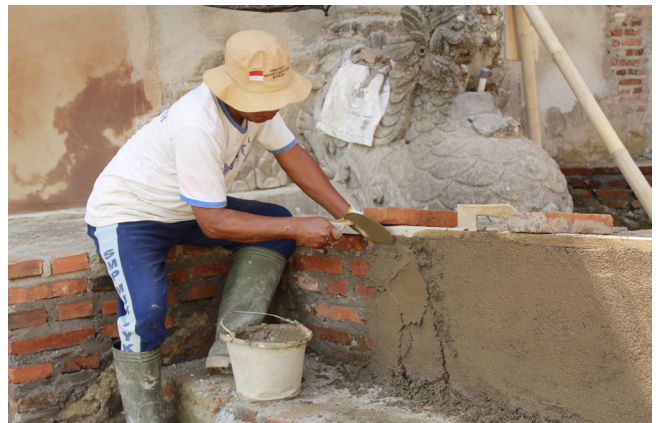
Gambar 15. Pemasangan plesteran *trasraam* pada kolam naga sisi timur. (Foto: Dok. BPCB DIY)

Plesteran *trasraam* menggunakan campuran berupa 1pc : 4 pasir. Campuran tersebut diaduk sampai berbentuk pasta untuk kemudian diaplikasikan menggunakan alat manual berupa cetok. Pemasangan plesteran *trasraam* ini diaplikasikan pada bagian yang lembab dan sering terkena air, sehingga dibuat kedap air. Sasaran plesteran *trasraam* ini adalah Kolam Peksi Beri sisi barat dan Kolam Naga sisi timur. Volume plesteran *trasraam* mencapai 25 m<sup>2</sup> dengan bobot 0.288%.

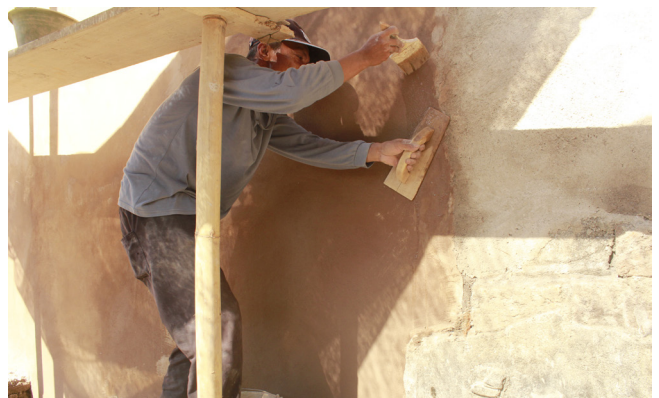
Gambar 16. Pengacian dinding benteng sisi selatan.  
(Foto: Dok. BPCB DIY)

Setelah plesteran dinding selesai dan kering, tahap selanjutnya dilakukan pengacian. Campuran acian yang digunakan adalah 1 pc : 1 kapur : 3 semen merah yang telah disaring halus. Campuran tersebut diaduk, ditambah air sampai berbentuk pasta untuk kemudian diaplikasikan menggunakan alat manual berupa cetok dan blebes. Volume pemasangan acian mencapai 835 m<sup>3</sup> dengan bobot 4.757 %.

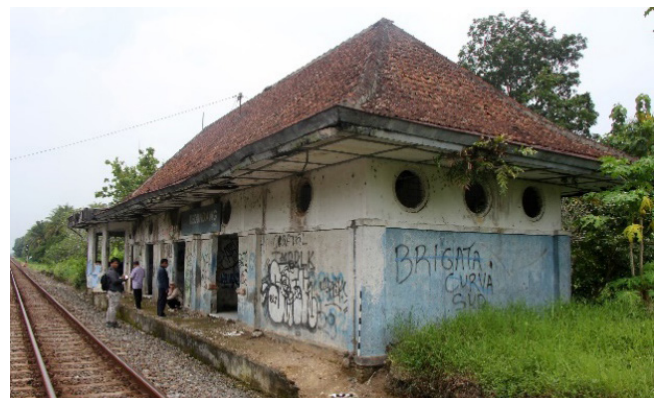
Bangunan Stasiun Kedundang menggunakan tipe limasan. Denah bangunan Stasiun kedundang berbentuk persegi panjang, membujur barat timur, memiliki ukuran bangunan 22,30 m x 4,30 m, tinggi bangunan 7,10 m dengan tritisan di empat sisinya selebar 1,5 m. Lantai telah diganti dengan keramik warna putih ukuran 30 cm x 30 cm. Lantai bagian luar bangunan atau bagian emper berupa plesteran semen, namun sebagian besar hilang karena pembangunan double track, terutama di sisi utara.

Gambar 3. Situasi sisa peron sisi utara. (Foto: Dok. BPCB DIY)
