# *Buletin* **Narasimha**

## **MELESTARIKAN CAGAR BUDAYA SECARA BERKELANJUTAN**

KEMENTERIAN PENDIDIKAN DAN KEBUDAYAAN  
DIREKTORAT JENDERAL KEBUDAYAAN  
BALAI PELESTARIAN CAGAR BUDAYA DAERAH ISTIMEWA YOGYAKARTA

## Pemugaran Candi Perwara Kedulan

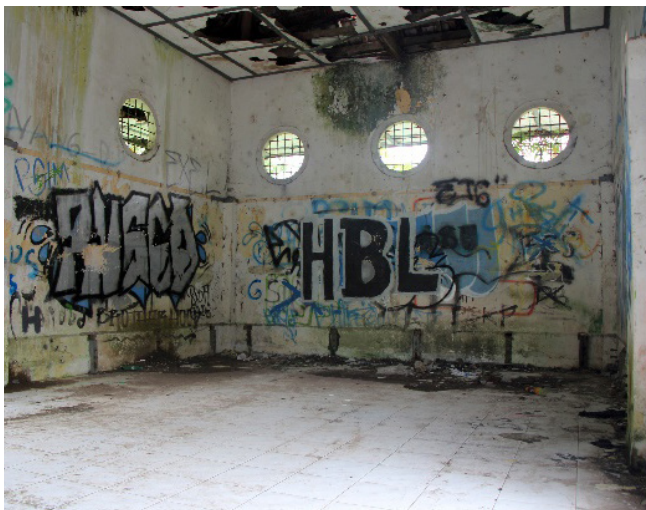
Gambar 4. Situasi ruang tunggu dan pintu terbuka di sisi utara serta ventilasi. (Foto: Dok. BPCB DIY)

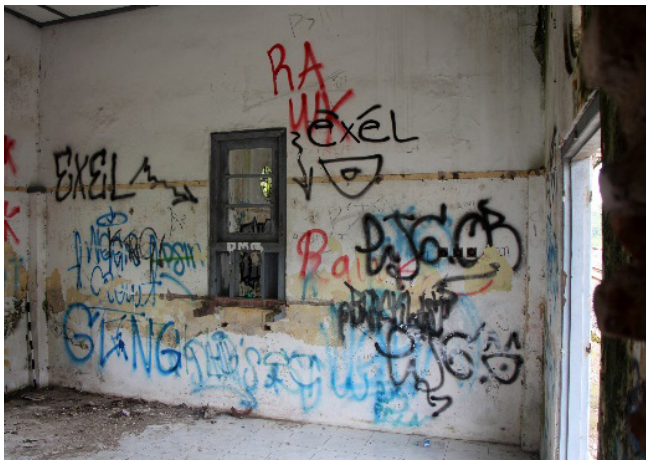
Ruangan administrasi dan loket penjualan tiket kereta api berukuran 4 m x 5 m, berada di sebelah timur ruang tunggu. Dinding bagian dalam dicat warna putih, juga dipenuhi dengan coretan vandalisme. Pada dinding sisi utara terdapat satu pintu yang tinggal kusennya saja. Di atas pintu terdapat satu ventilasi berbentuk lingkaran dengan teralis besi.

Gambar 8. Situasi di dalam ruang administrasi dan loket dilihat dari sebelah timur. (Foto: Dok. BPCB DIY)

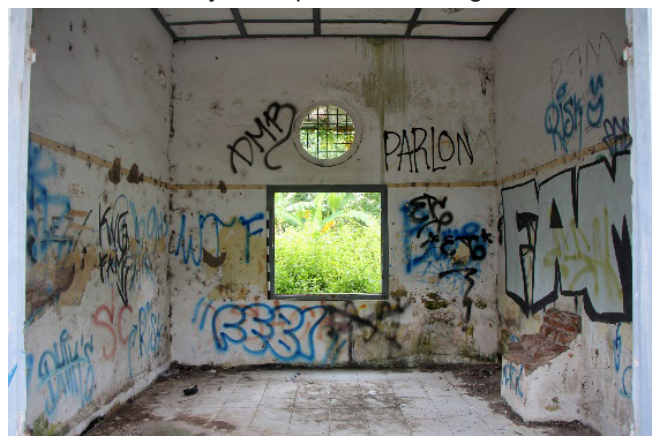
Pada dinding sisi utara terdapat satu pintu yang hanya tersisa bagian kusen. Di atas pintu terdapat satu ventilasi berbentuk lingkaran dengan teralis besi. Dinding sisi selatan terdapat satu jendela, kusen berbahan kayu dicat warna abu-abu, daun jendela sudah tidak ada. Di atas jendela terdapat satu ventilasi berbentuk lingkaran dengan teralis besi. Dinding sisi barat terdapat pasangan batu bata berplester setinggi 80 cm yang digunakan untuk tempat meletakkan brankas. Pasangan ini telah rusak di bagian atas, sebagian batanya dan plesteran hilang.

Gambar 9. Situasi di dalam ruang kepala stasiun. (Foto: Dok. BPCB DIY)

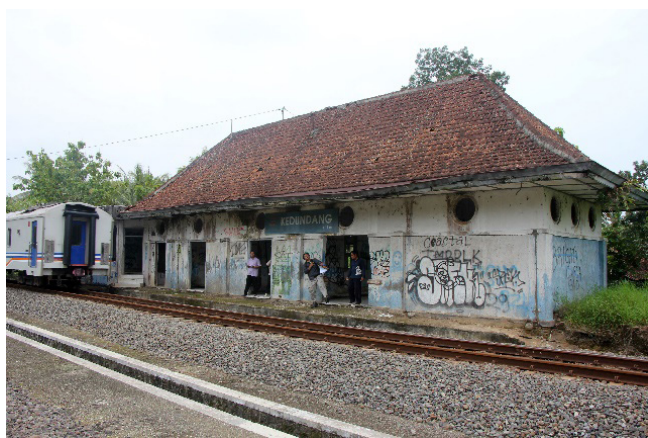
Kondisi bangunan tidak terawat, di bagian dalam dipenuhi sampah, dinding penuh coretan, daun pintu tidak ada, daun jendela tidak ada, kusen pintu sebagian hilang, kusen jendela sebagian tidak utuh, sebagian besar eternit langit-langit pecah, plesteran dinding pada beberapa bagian mengalami kerusakan, dan genteng banyak yang pecah.

Gambar 12. Atap limasan pada bangunan Stasiun Kedundang, tampak dari arah barat laut. (Foto: Dok. BPCB DIY)

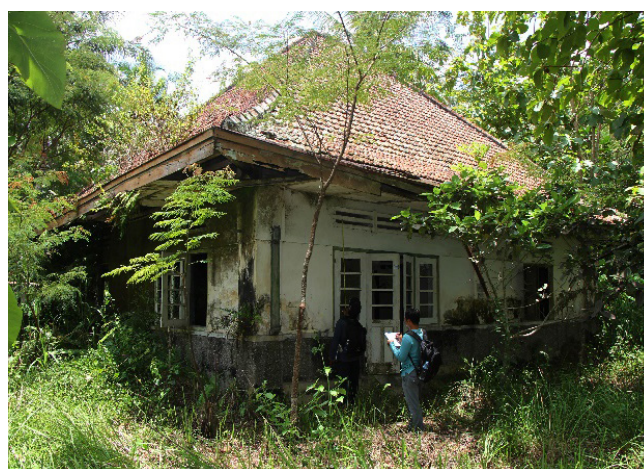
Gambar 14. Situasi bangunan rumah dinas Stasiun Kedundang A. (Foto: Dok. BPCB DIY)

Saat ini bangunan rumah dinas terbengkalai karena tidak ditempati dan tidak terawat. Di bagian dalam dipenuhi tumbuhan menjalar, bahkan tanaman keras, sebagian daun pintu hilang, sebagian eternit langit-langit pecah, dinding pada beberapa bagian mengalami kerusakan, dan genteng banyak yang pecah terutama di bangunan sebelah utara. Di sebelah timur rumah terdapat sumur tetapi tidak dimanfaatkan airnya. Tanah di sekitar sumur menjadi lahan untuk menanam rumput gajah untuk makanan ternak.
