LAPORAN KEGIATAN

“Studi Teknis Pemugaran Situs Tangsi Belanda”

*Kec. Nanga Pinoh, Kab. Melawi
Kalimantan Barat
2018*

LAPORAN KEGIATAN
STUDI TEKNIS TANGSI BELANDA
KECAMATAN NANGA PINOH, KABUPATEN MELAWI
PROVINSI KALIMANTAN BARAT

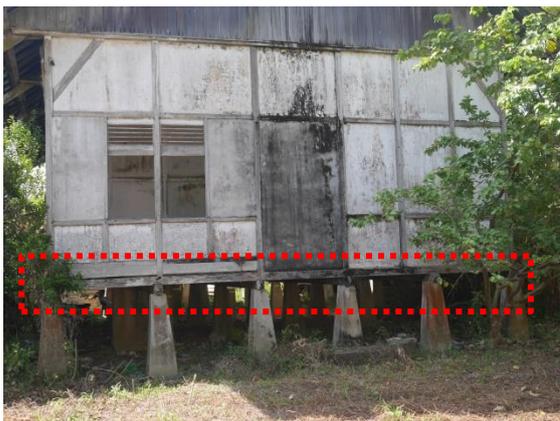
Gelagar berfungsi sebagai penahan beban lantai dan kelengkapan bangunan yang terdapat di atas lantai. Pada Bangunan 1 Tangsi Belanda Melawi memiliki gelagar sebanyak 13 buah dengan dimensi ukuran 10/14 cm. Gelagar yang berbahan kayu ulin ini memiliki orientasi dari Utara – Selatan. Kondisi gelagar pada Bangunan 1 saat ini banyak yang telah mengalami kerusakan berupa retak, pecah serta pelapukan.

Foto 14:
Gelagar pada Bangunan 1 Tangsi Belanda Melawi
(Dok. BPCB Kaltim 2018)

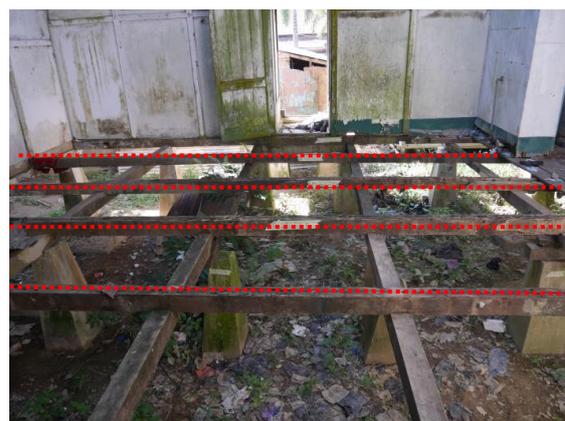
Foto 15:
Susunan gelagar Bangunan 1
(Dok. BPCB Kaltim 2018)

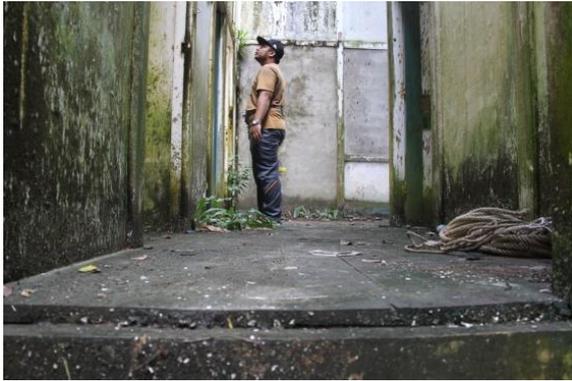
Bangunan 1 terbuat dari papan kayu ulin dengan tebal 3,5 cm dan lebar 20 cm. Papan kayu ulin yang digunakan untuk lantai pada Bangunan 1 sebagian besar hilang. Menurut keterangan masyarakat sekitar, sebagian papan lantai ini digunakan untuk membangun warung/pondok dan tempat duduk yang berada tidak jauh dari lokasi Bangunan 1. Sebagian lantai yang masih tersisa kondisinya mengalami pelapukan karena bagian atap yang terbuka sehingga menyebabkan papan lantai terkena air hujan dan sinar matahari secara langsung.

Foto 16:
Kondisi lantai Bangunan 1 Tangsi Belanda Melawi
(Dok. BPCB Kaltim 2018)

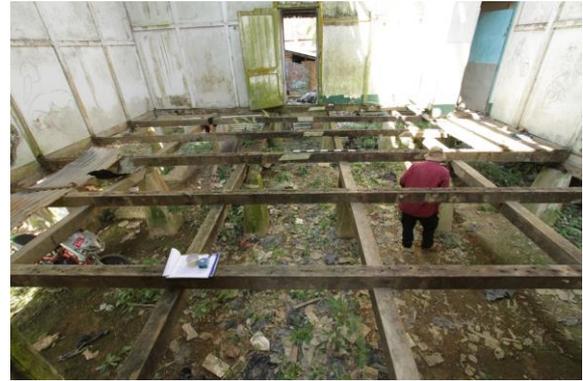
Foto 17:
Lantai Bangunan 1 yang telah hilang
(Dok. BPCB Kaltim 2018)

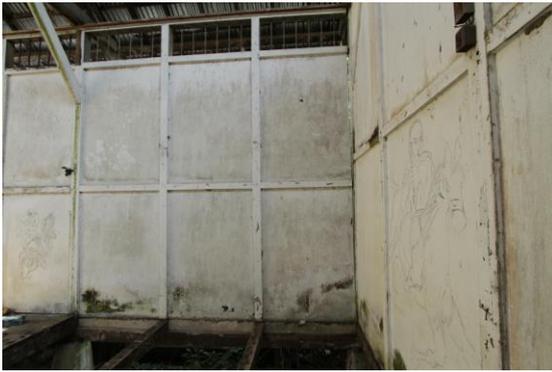
Dinding adalah bagian bangunan yang terletak di atas bagian *sloof* dan gelagar. Dinding berfungsi sebagai penutup bagian badan bangunan, penyekat antar ruangan, penyangga beban atap atau konstruksi bagian bangunan lain yang ada di atasnya dan meneruskannya ke *sloof*. Dinding Bangunan 1 Tangsi Belanda Melawi terbuat dari cor semen yang di dalamnya terdapat kawat besi (*streaming*). Konstruksi dinding dibuat sekat-sekat vertikal dan horizontal yang terdiri dari balok kayu serta menyambung langsung pada gelagar dengan ukuran 10/11 cm. Dinding ini memiliki ketebalan 4 cm. Kondisi dinding pada beberapa bagian mengalami kerusakan berupa pecah, retak, ditumbuhi tanaman dan lumut, serta renggang (tidak menempel pada konstruksi balok kayu).

Foto 18:
Kondisi dinding Bangunan 1
(Dok. BPCB Kaltim 2018)

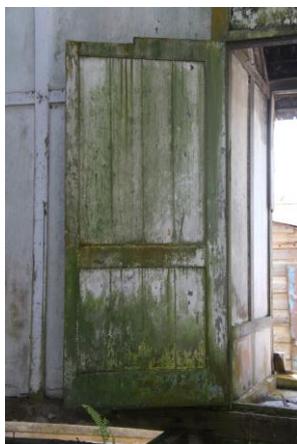
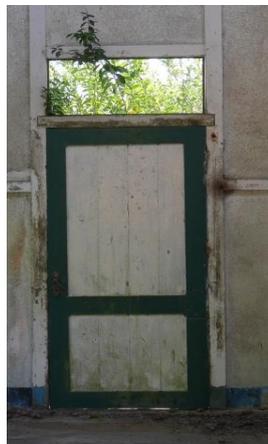
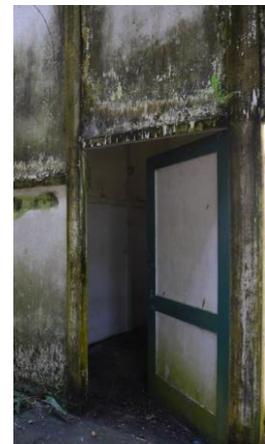
Foto 20 - 22:
Kondisi pintu Tangsi Belanda Melawi
(Dok. BPCB Kaltim 2018)

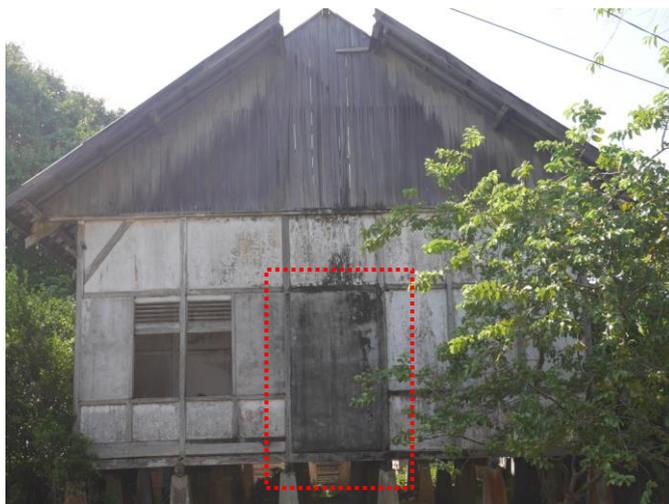
Foto 23:
Bekas pintu Bangunan 1 yang telah dicor semen
(Dok. BPCB Kaltim 2018)

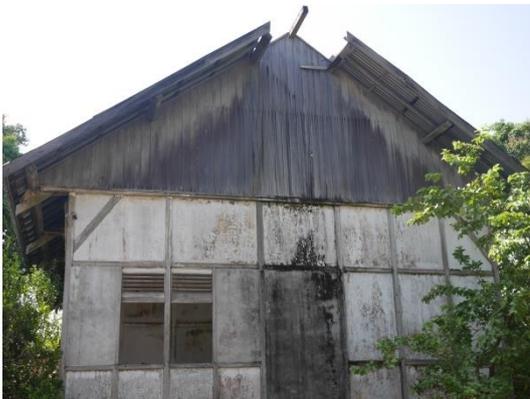
Foto 26:
Kondisi jendela Bangunan 1 dari arah luar
(Dok. BPCB Kaltim 2018)

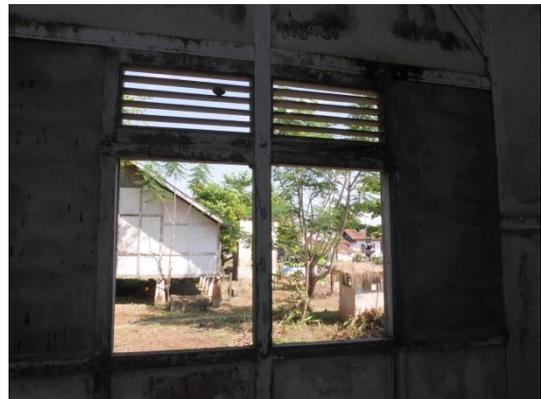
Foto 27:
Kondisi jendela Bangunan 1 dari arah dalam
(Dok. BPCB Kaltim 2018)

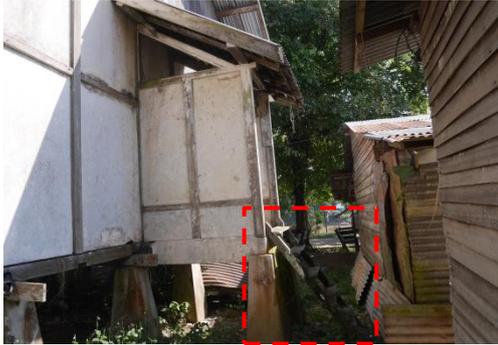
Tangga pada Bangunan 1 terletak hanya di sisi Timur yang berada di depan teras. Tangga ini merupakan satu-satunya akses untuk menuju ke dalam Bangunan 1. Tangga ini memiliki dimensi lebar 103 cm dan tinggi 145 cm dari permukaan tanah, sedangkan panjangnya hanya sekitar 45 cm, sehingga tangga ini memiliki kemiringan yang cukup curam. Tangga yang berbahan kayu ulin ini terdiri dari 5 susun papan kayu yang berukuran 3 x 20 cm dengan interval 30 cm. Nampaknya dulu terdapat dua buah tangga, yang satunya terletak di sisi Barat bangunan. Hal ini nampak dari bekas pondasi tangga yang terbuat dari beton serta bekas pintu yang saat ini telah ditutup.

Foto 28:
Kondisi tangga Bangunan 1 dari arah selatan
(Dok. BPCB Kaltim 2018)

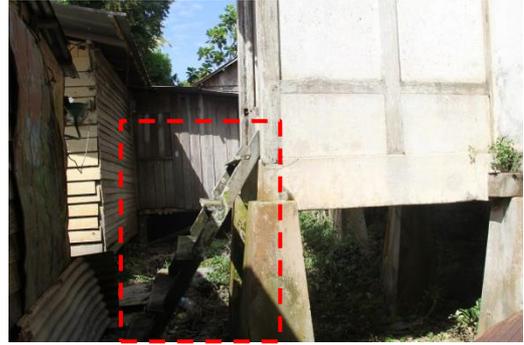
Foto 29:
Kondisi tangga Bangunan 1 dari arah utara
(Dok. BPCB Kaltim 2018)

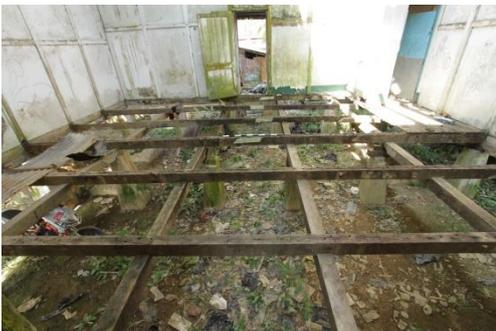
Ruangan 1 merupakan ruang yang berukuran 7,07 x 8,09 meter. Pada ruangan ini bagian lantai telah hilang karena telah diambil papan lantainya oleh penduduk sekitar. Pada ruangan ini juga terdapat sebuah ruangan kamar mandi (toilet) dengan sekat berbahan seng. Ruangan 2 memiliki ukuran 2,99 x 3,28 meter, pada ruangan ini kondisi lantainya masih utuh. Ruangan 3, 4 dan 5 memiliki ukuran yang sama yakni 2 x 3,38 meter.

Foto 30:
Kondisi eksisting ruangan 1
(Dok. BPCB Kaltim 2018)

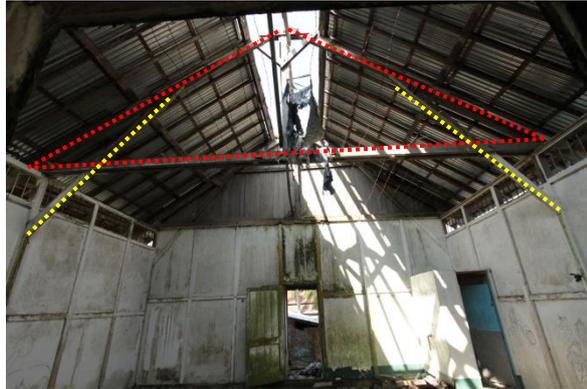
Foto 37:
Kuda-kuda pada bagian atap Bangunan 1 (garis merah) dan suai kuda-kuda (garis kuning)
(Dok. BPCB Kaltim 2018)

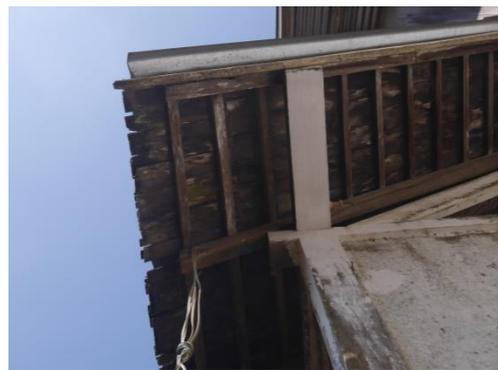
Foto 46:
Atap sirap yang ditutup atasnya menggunakan atap gelombang
(Dok. BPCB Kaltim 2018)

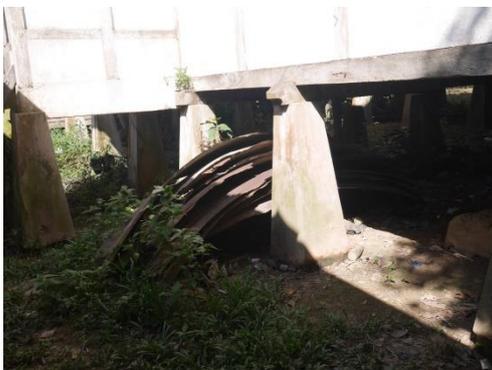
Foto 47:
Bekas atap lengkung yang telah terlepas
(Dok. BPCB Kaltim 2018)

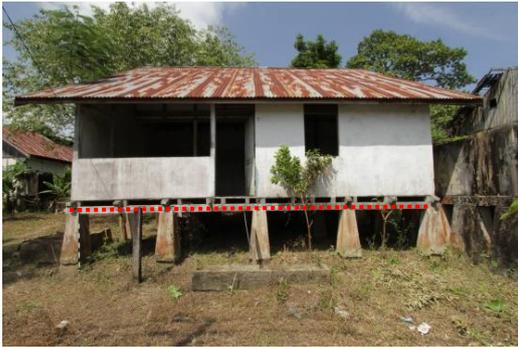
terjadi pergerakan tanah. *Sloof* pada Bangunan 2 mengalami kerusakan seperti retak dan pecah kecil. Selain itu juga terdapat pelapukan organik yang disebabkan oleh alga dan jamur. Hal ini sangat terlihat pada *sloof* yang terdapat di sisi paling Utara, dikarenakan pada bagian ini terpapar oleh sinar matahari secara langsung dari pagi hingga sore hari.

Foto 55:
Sloof pada Bangunan 2
(Dok. BPCB Kaltim 2018)

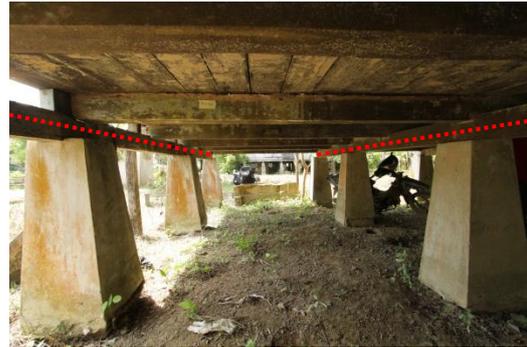
Foto 56:
Susunan *sloof* Bangunan 2
(Dok. BPCB Kaltim 2018)

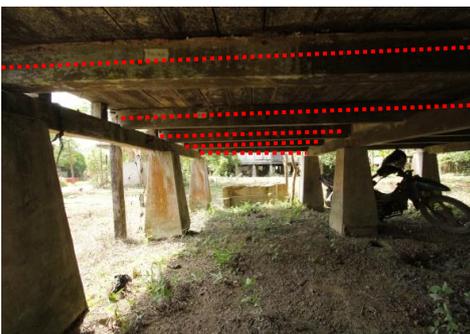
Pada Bangunan II Tangsi Belanda Melawi, memiliki gelagar sebanyak 9 buah dengan dimensi ukuran 11 x 15 cm dengan orientasi Utara - Selatan. Fungsinya adalah untuk menahan beban lantai dan kelengkapan bangunan lainnya yang terdapat di atas lantai. Gelagar pada Bangunan 2 yang menggunakan kayu ulin ini saat ini mengalami beberapa kerusakan, terutama pada sisi Timur yang terpapar sinar matahari langsung dari pagi hingga siang hari.

Foto 57:
Gelagar pada Bangunan 2
(Dok. BPCB Kaltim 2018)

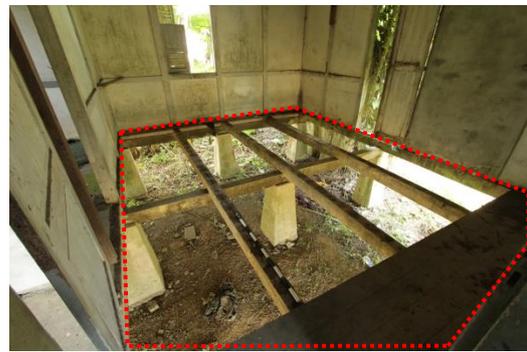
Lantai pada Bangunan 2 sama dengan Bangunan 1 yang menggunakan papan kayu ulin. Dimensi ukurannya adalah tebal 3 cm dan lebar 20 cm. Terdapat lantai yang hilang pada ruangan 4 Bangunan 2 karena diambil oleh masyarakat sekitar. Sebagian besar lantai yang masih tersisa kondisinya masih cukup bagus.

Foto 60:
Lantai Bangunan 2 yang hilang.
(Dok. BPCB Kaltim 2018)

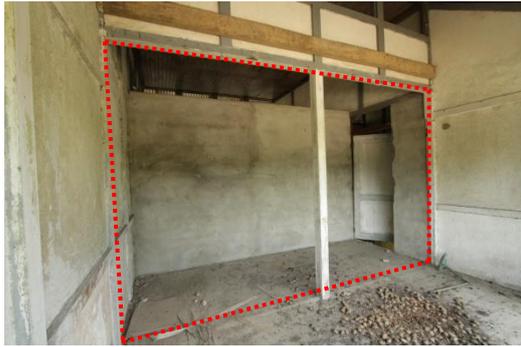
Foto 61:
Dinding yang diubah/dijebol pada bagian dalam
(Dok. BPCB Kaltim 2018)

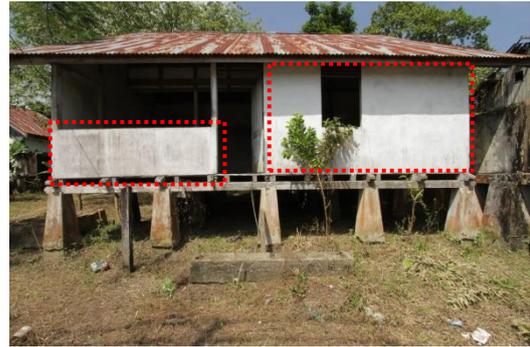
Foto 62:
Penambahan dinding cor pada bagian depan
(Dok. BPCB Kaltim 2018)

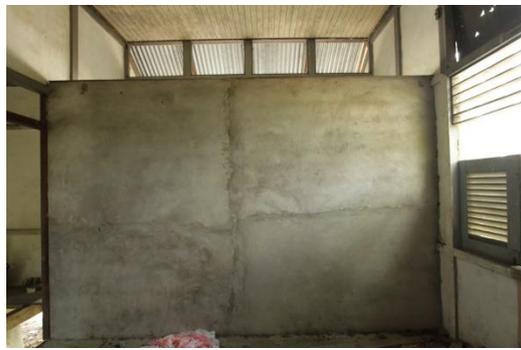
Foto 63:
Penambahan dinding cor pada bagian dalam
(Dok. BPCB Kaltim 2018)

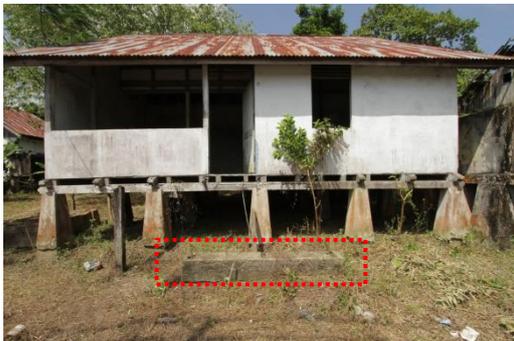
Pada Bangunan 2 Tangsi Belanda Melawi, ditemukan bekas fondasi tangga yang diperkirakan akses utama untuk menuju bangunan. Namun saat ini tidak ditemukan papan bekas tangga tersebut. Letaknya tepat berada di tengah-tengah bagian depan bangunan. Bekas tangga ini memiliki dimensi ukuran lebar 20 cm dan panjang 200 cm.

Foto 71:
Lokasi bekas fondasi tangga di depan bangunan
(Dok. BPCB Kaltim 2018)

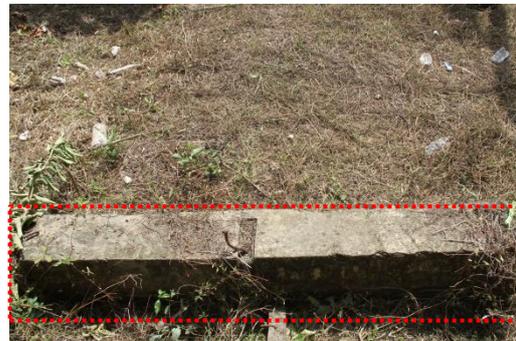
Foto 72:
Bekas fondasi tangga
(Dok. BPCB Kaltim 2018)

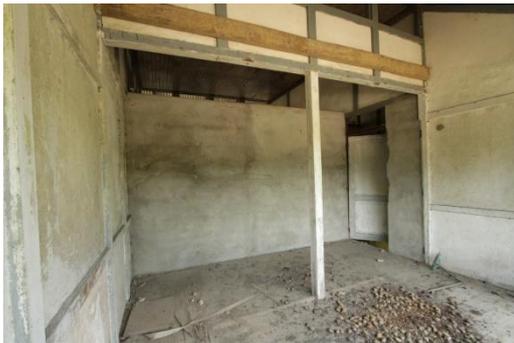
Ruangan 1 memiliki ukuran 4,09 x 4,10 meter, yang merupakan ruangan pertama setelah memasuki Bangunan 2. Terdapat penambahan dinding baru berbahan cor semen pada ruangan ini. Selain itu terdapat bekas dinding lama Tidak terdapat apa-apa pada ruangan ini. Ruangan 2 merupakan ruang di bagian depan yang terletak di sebelah ruangan 1 dengan ukuran ruangan 4 x 2,5 meter. Pada ruangan ini juga mendapatkan penambahan baru dinding cor semen pada sisi Utara. Ruangan 3 memiliki ukuran 4,10 x 3,44 cm yang terletak setelah Ruangan 1. Pada ruangan ini terdapat sebuah jendela, serta terdapat beberapa barang yang tidak terpakai. Selanjutnya ruangan 4 merupakan ruangan yang terbesar, dengan ukuran ruangan 5,03 x 4 meter. Pada ruangan ini lantainya sebagian besar telah hilang dan hanya tersisa 3 papan saja.

Foto 73:
Ruangan 1 pada Bangunan 2
(Dok. BPCB Kaltim 2018)

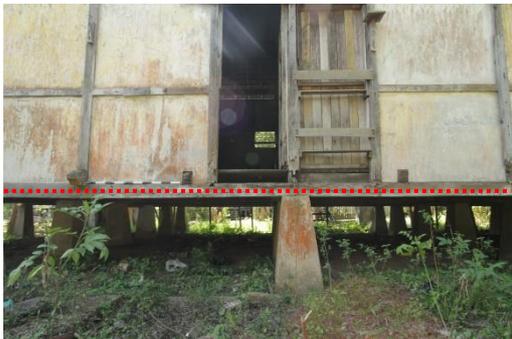
Sloof pada bangunan 2 Tangsi Belanda Melawi terbuat dari balok kayu ulin sebanyak 6 buah dengan dimensi ukuran 12 x 15 cm. *Sloof* tersebut memanjang dari Utara ke Selatan. *Sloof* pada bangunan 3 ini banyak yang mengalami kerusakan seperti pecah, retak, melesak, serta pelapukan yang disebabkan oleh serangga, jamur dan alga.

Foto 90:
Sloof sisi Barat Bangunan 3
(Dok. BPCB Kaltim 2018)

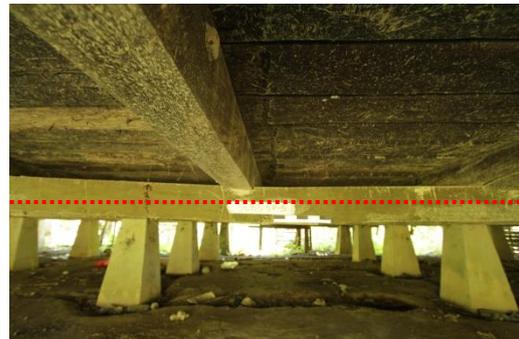
Foto 91:
Susunan *sloof* pada Bangunan 3
(Dok. BPCB Kaltim 2018)

- 3) Kerusakan struktural pada Bangunan 3 meliputi kerusakan struktur bagian bawah yang terkait dengan *sloof* dan gelagar. Terdapat beberapa *sloof* dan gelagar yang retak, pecah, dan melesak. Selain itu terdapat beberapa degradasi organik yang disebabkan oleh serangga, jamur, lumut, dan alga. Selain itu terdapat pula pelapukan pada bagian penutup atap. Kerusakan ini termasuk dalam kerusakan sedang yang berkisar antara 10% sampai dengan 40 %.

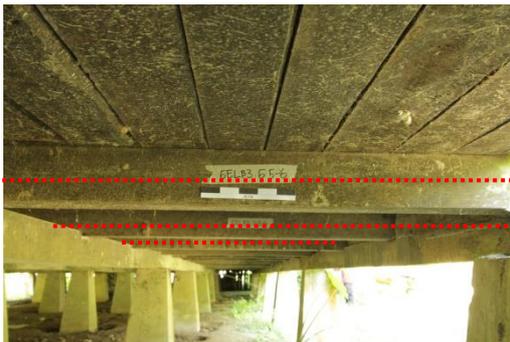
Pada Bangunan 3 Tangsi Belanda Melawi, memiliki gelagar sebanyak 28 buah dengan dimensi ukuran 12 x 15 cm dengan orientasi Timur - Barat. Fungsinya adalah untuk menahan beban lantai dan kelengkapan bangunan lainnya yang terdapat di atas lantai. Gelagar pada Bangunan 3 yang menggunakan kayu ulin ini saat ini mengalami beberapa kerusakan yang hampir sama dengan *sloof* karena berada di bagian bawah bangunan.

Foto 92:
Susunan gelagar pada Bangunan 3
(Dok. BPCB Kaltim 2018)

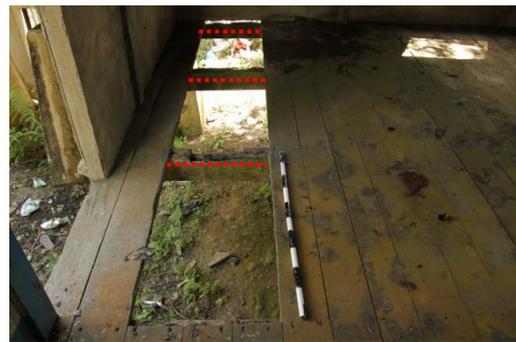
Foto 93:
Susunan gelagar tampak atas
(Dok. BPCB Kaltim 2018)

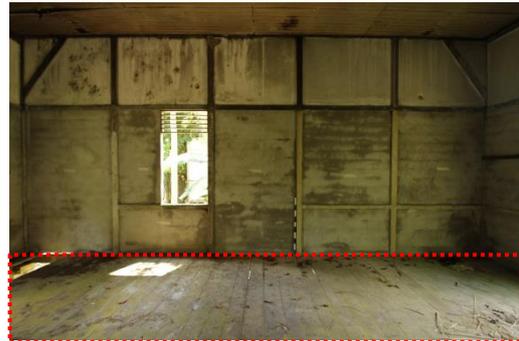
Lantai pada Bangunan 3 sama dengan Bangunan 1 dan 2 yang menggunakan papan kayu ulin. Lantai ini memiliki ukuran tebal 3 cm dan lebar 20 cm. Terdapat beberapa papan lantai yang hilang pada Bangunan 3 di sisi Utara. Sedangkan kondisi lantai secara umum pada Bangunan 3 masih cukup baik.

Foto 95:
Susunan lantai Bangunan 3
(Dok. BPCB Kaltim 2018)

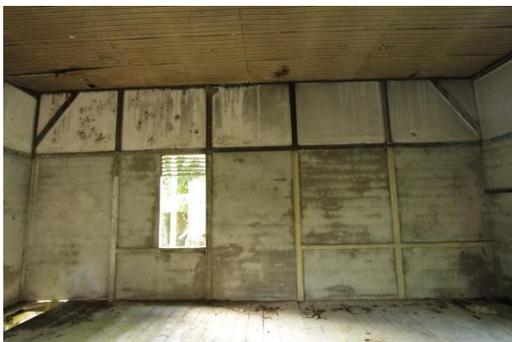
Selain dinding asli dan dinding sekat, terdapat pula beberapa penambahan dinding cor semen yang baru, terutama pada sisi Utara serta sedikit di sisi Selatan bangunan. Rangka dinding Bangunan 3 menggunakan tiang dan balok kayu yang memiliki ukuran sama, yaitu 11 x 11 cm.

Foto 98:
Penambahan dinding yang di cor semen
(Dok. BPCB Kaltim 2018)

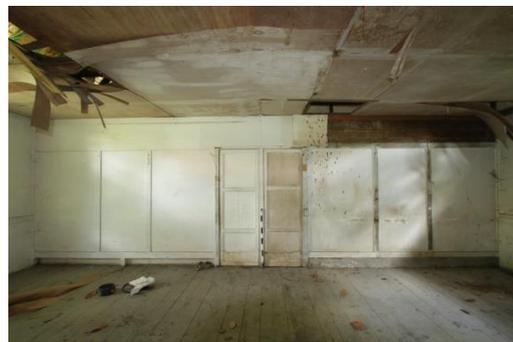
Foto 99:
Penambahan dinding sekat bagian dalam
(Dok. BPCB Kaltim 2018)

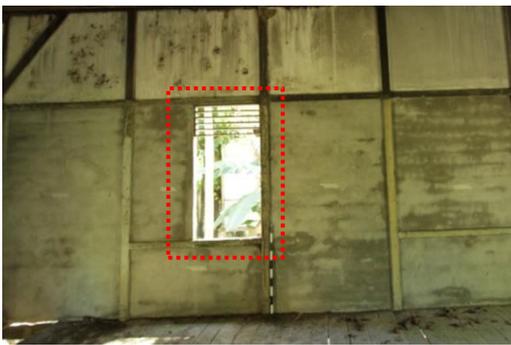
Foto 106:
Jendela yang tidak ditemukan lagi daun jendelanya
(Dok. BPCB Kaltim 2018)

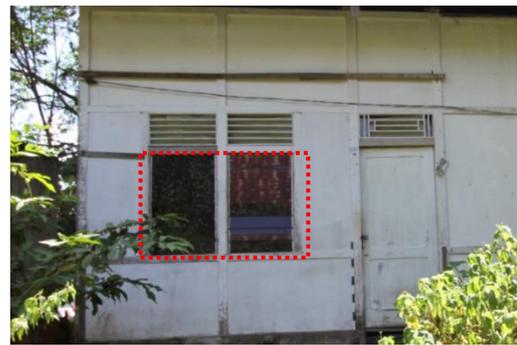
Terdapat 4 jenis daun jendela yang masih dapat diamati pada Bangunan 3 Tangsi Belanda Melawi, dimana 3 diantaranya merupakan jendela dengan daun jendela tunggal, serta satu lainnya memiliki daun jendela ganda. Jendela pertama memiliki dimensi ukuran lebar 75 cm dan tinggi 110 cm. Jendela kedua berukuran lebar 76 cm dan tinggi 110 cm. Jendela ketiga memiliki ukuran lebar 80 cm dan tinggi 123 cm. Sedangkan jendela terakhir memiliki daun pintu ganda yang berukuran lebar 150 cm dan tinggi 159 cm. Seluruh jendela terbuat dari bahan papan kayu. Namun pada sisi Timur bangunan, terdapat beberapa jendela yang menggunakan jendela dari kaca.

Foto 107:
Jendela yang menggunakan kaca
(Dok. BPCB Kaltim 2018)

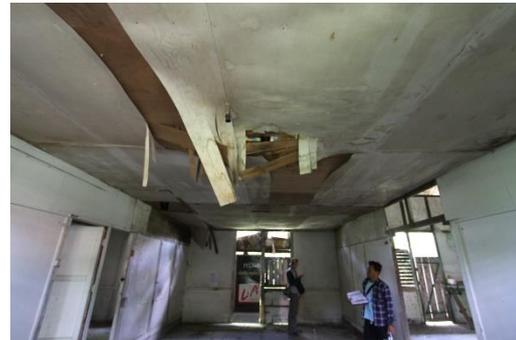
Terdapat dua jenis plafon pada Bangunan 3, yakni plafon yang menggunakan bahan besi dan plafon yang menggunakan bahan papan *plywood*. Plafon besi hanya terdapat pada ruangan 1, serta menggunakan merk yang sama dengan Bangunan 2. Sedangkan plafon *plywood* terdapat pada ruangan 5, 6 dan 7, namun kondisinya saat ini sudah banyak yang rusak karena terkelupas lapisannya.

Foto 125:
Plafon *plywood* pada ruangan 5
(Dok. BPCB Kaltim 2018)

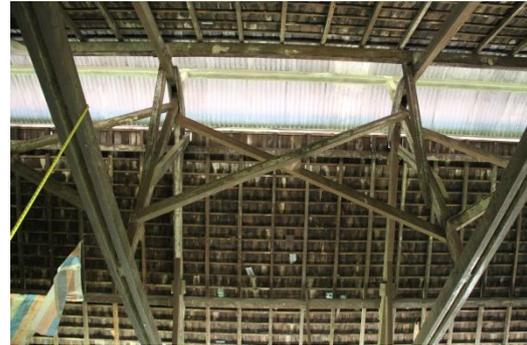
Penutup atap pada Bangunan 3 menggunakan atap sirap pada bagian bawah, yang ditutupi oleh atap seng pada bagian atas. Hal ini dapat dilihat dari bagian dalam bangunan nampak atap sirap dengan kondisi banyak yang rusak. Sama seperti pada Bangunan 1, pada bagian bubungan, terdapat tambahan atap yang menggunakan bahan seng gelombang yang melengkung, yang berfungsi sebagai ventilasi udara bagian dalam atap.

Foto 131:
Atap sirap bagian dalam yang dilapisi seng
(Dok. BPCB Kaltim 2018)

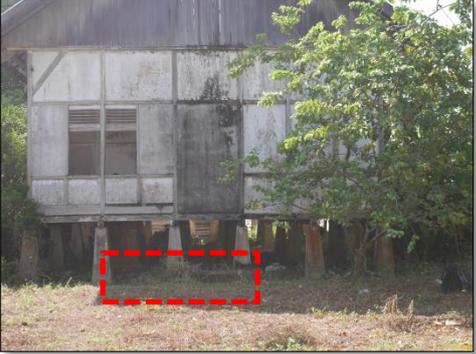
No.	Uraian Kerusakan Arsitektural Bangunan 1	Foto
1	<p>Hilangnya bagian tangga depan utama untuk menuju ruangan Bangunan 1. Hal ini dapat dilihat dari bekas pondasi tangga yang ada di sisi Barat. Kemungkinan tangga terbuat dari bahan kayu yang sudah rusak atau dibongkar pada masa pemanfaatan Tangsi Belanda Melawi sebelumnya.</p>

<p>Foto 144: Kerusakan arsitektural pada bagian tangga Bangunan 1 (Sumber: BPCB Kaltim 2018)</p>
2	<p>Hilangnya daun pintu pada sisi Barat yang diperkirakan merupakan bagian depan bangunan pada awalnya. Saat ini bekas pintu tersebut ditutup menggunakan cor semen.</p>

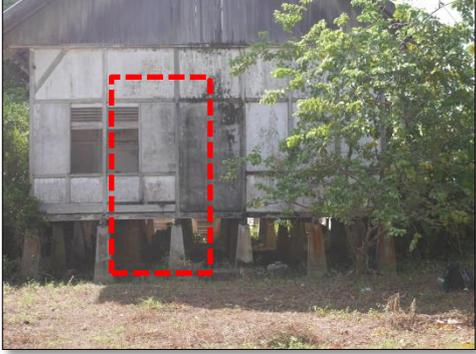
<p>Foto 145: Kerusakan arsitektural pada bagian pintu Bangunan 1 (Sumber: BPCB Kaltim 2018)</p>

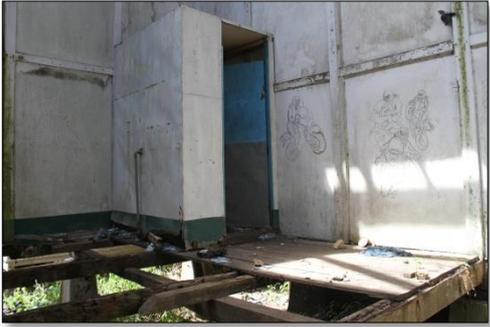
<p>3</p>	<p>Penambahan kamar mandi atau toilet pada bagian dalam di sudut Tenggara bangunan yang berukuran 1,5 x 1 meter beserta instalasi pipa dan septikteng.</p>

<p>Foto 146: Penambahan toilet Bangunan 1 (Sumber: BPCB Kaltim 2018)</p>
<p>4</p>	<p>Papan lantai pada Bangunan 1 hilang karena papan kayu digunakan oleh masyarakat sekitar.</p>

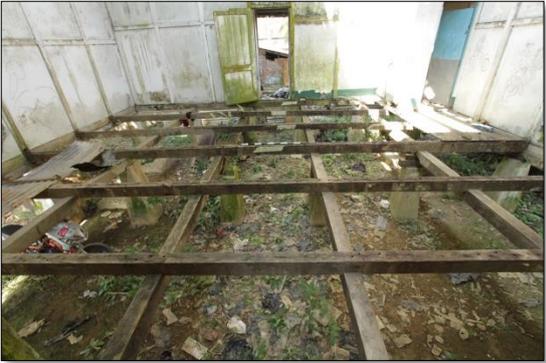
<p>Foto 147: Papan lantai yang hilang pada Bangunan 1 (Sumber: BPCB Kaltim 2018)</p>
<p>5</p>	<p>Pada bagian daun pintu saat ini beberapa sudah tidak ditemukan lagi.</p>

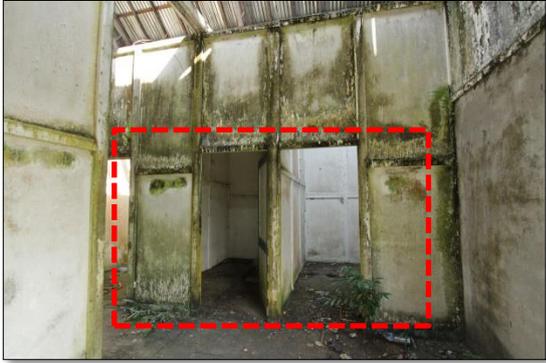
<p>Foto 148: Daun pintu yang hilang pada Bangunan 1 (Sumber: BPCB Kaltim 2018)</p>

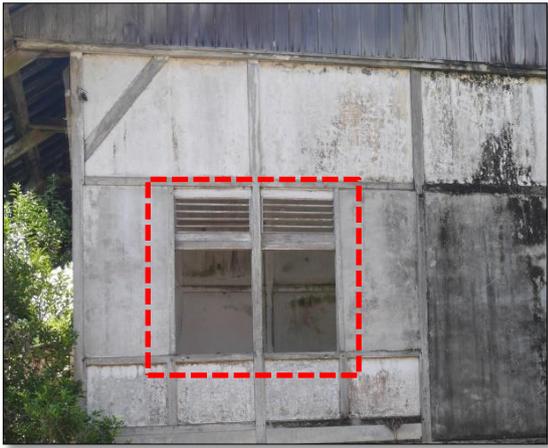
6	<p>Pada bagian daun jendela Bangunan 1 juga telah tidak ada.</p>

<p>Foto 149: Daun jendela yang hilang pada Bangunan 1 (Sumber: BPCB Kaltim 2018)</p>
---	--	---

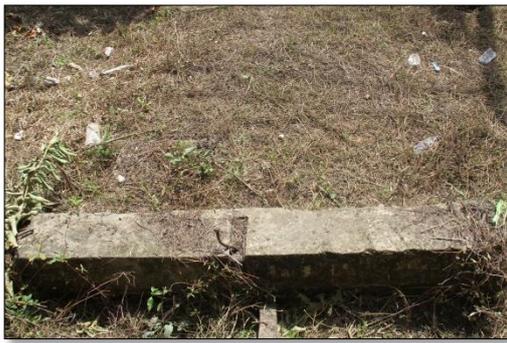
No	Uraian Kerusakan Arsitektural Bangunan 2	Foto
1	<p>Hilangnya bagian tangga depan utama untuk menuju ruangan Bangunan 2. Hal ini dapat dilihat dari bekas pondasi tangga yang ada di sisi Utara. Kemungkinan tangga terbuat dari bahan kayu yang sudah rusak atau dibongkar pada masa pemanfaatan Tangsi Belanda Melawi sebelumnya.</p>

<p>Foto 150: Bekas tangga pada Bangunan 2 (Sumber: BPCB Kaltim 2018)</p>
2	<p>Penambahan dinding teras dan dinding ruangan pada bagian Utara Bangunan 2 dengan cor semen.</p>

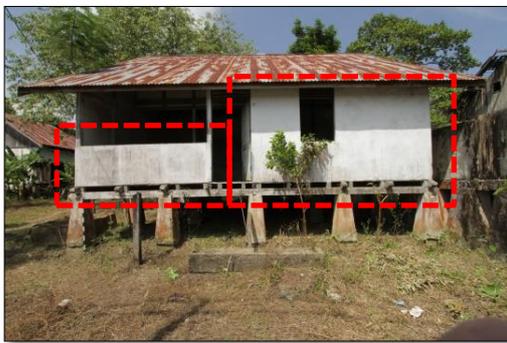
<p>Foto 151: Penambahan dinding pada Bangunan 2 (Sumber: BPCB Kaltim 2018)</p>

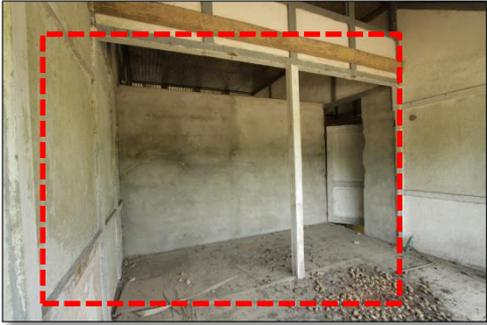
3	Pembongkaran dinding lama bagian tengah pada Bangunan 2.

<p>Foto 152: Pembongkaran dinding pada Bangunan 2 (Sumber: BPCB Kaltim 2018)</p>
4	Penambahan dinding sebagai sekat ruangan dengan menggunakan bahan campuran pasir dan semen pada bagian tengah pada Bangunan 2.

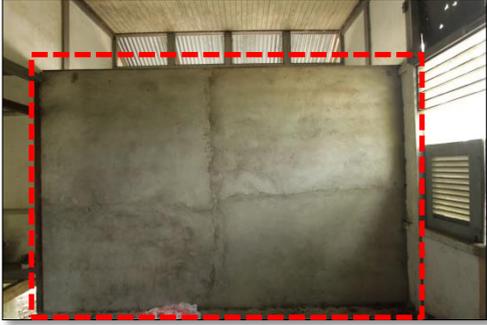
<p>Foto 153: Penambahan dinding pada Bangunan 2 (Sumber: BPCB Kaltim 2018)</p>
5	Hilangnya sebagian lantai pada Bangunan 2.

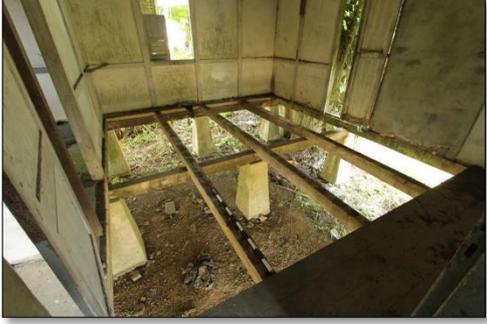
<p>Foto 154: Hilangnya sebagian lantai pada Bangunan 2 (Sumber: BPCB Kaltim 2018)</p>
6	Hilangnya daun jendela pada Bangunan 2.

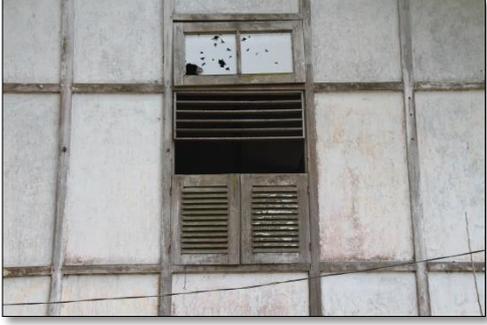
<p>Foto 155: Hilangnya daun jendela pada Bangunan 2 (Sumber: BPCB Kaltim 2018)</p>

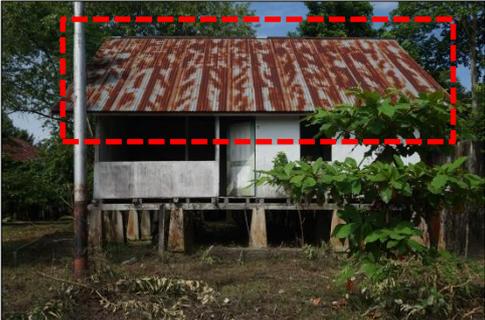
7	Penggantian atap sirap menjadi atap seng.

<p data-bbox="890 600 1343 687">Foto 156: Penggantian bahan penutup atap Bangunan 2 (Sumber: BPCB Kaltim 2018)</p>
---	---	---

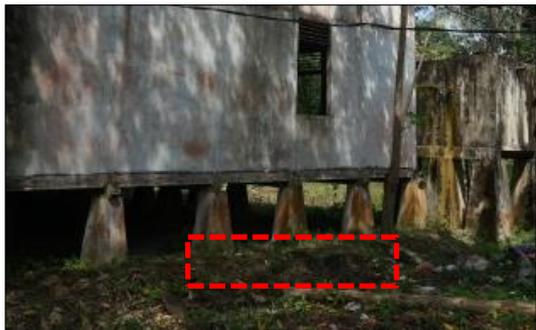
No	Uraian Kerusakan Arsitektural Bangunan 3	Foto
1	Hilangnya bagian tangga depan utama untuk menuju ruangan Bangunan 3. Hal ini dapat dilihat dari bekas pondasi tangga yang ada di sisi Utara. Kemungkinan tangga terbuat dari bahan kayu yang sudah rusak atau dibongkar pada masa pemanfaatan Tangsi Belanda Melawi sebelumnya.

<p data-bbox="938 1310 1299 1400">Foto 157: Hilangnya tangga depan Bangunan 3 (Sumber: BPCB Kaltim 2018)</p>
2	Perubahan pintu yang ditutup dengan cor semen dan diganti dengan jendela pada Bangunan 3 sisi Utara.

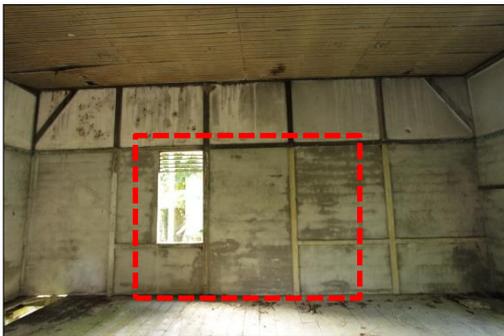
<p data-bbox="906 1769 1331 1854">Foto 158: Penutupan bekas pintu utama Bangunan 3 (Sumber: BPCB Kaltim 2018)</p>

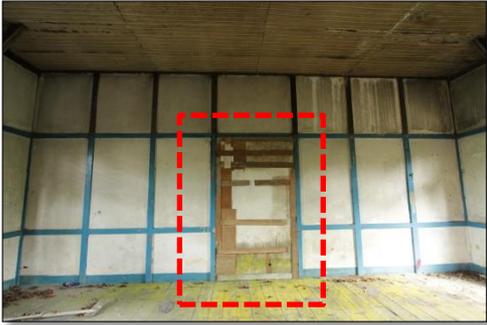
3	<p>Penutupan bagian pintu pada Bangunan 3 bagian Utara.</p>

<p>Foto 159: Penutupan bekas pintu bagian dalam Bangunan 3 (Sumber: BPCB Kaltim 2018)</p>
4	<p>Penambahan plafon besi pada Ruang 1 dengan merk <i>Emu Brand</i>.</p>

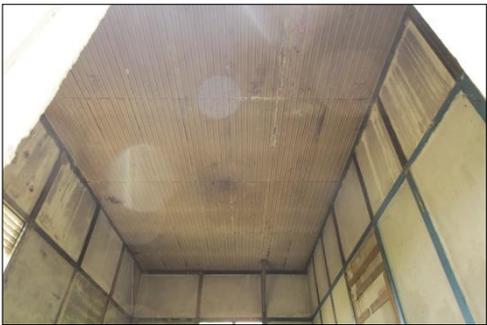
<p>Foto 160: Penambahan plafon berbahan besi (Sumber: BPCB Kaltim 2018)</p>
5	<p>Perubahan bagian dalam Bangunan 3 yang seharusnya berbilik-bilik menjadi satu ruangan tempat tinggal.</p>

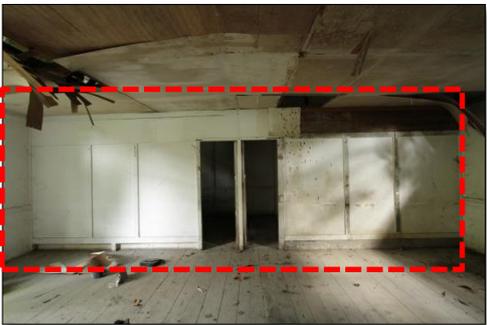
<p>Foto 161: Perubahan bagian dalam Bangunan 3 (Sumber: BPCB Kaltim 2018)</p>
6	<p>Menghilangkan dinding penyekat antar bilik pada beberapa bagian Bangunan 3.</p>

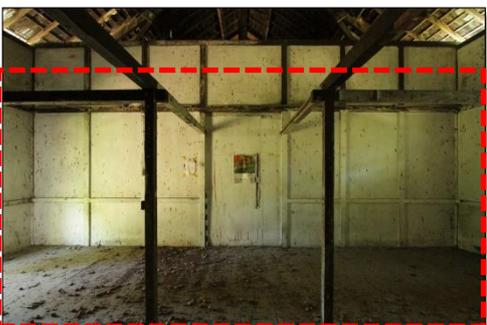
<p>Foto 162: Perubahan dinding penyekat antar bilik (Sumber: BPCB Kaltim 2018)</p>

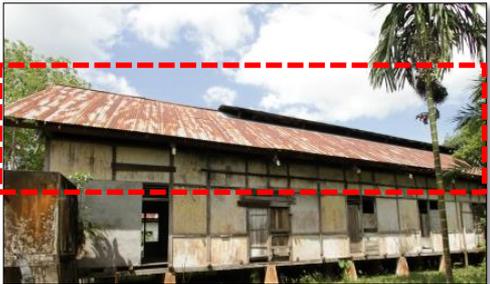
7	Penggantian atap yang semula diperkirakan sirap menjadi atap seng.

<p>Foto 163: Penambahan atap seng Bangunan 3 (Sumber: BPCB Kaltim 2018)</p>
8	Sebagian lantai yang hilang pada bangunan 3.

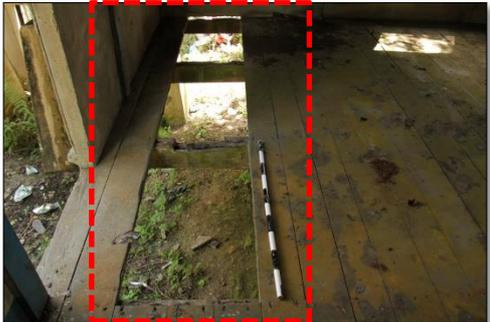
<p>Foto 164: Sebagian lantai yang hilang pada Bangunan 3 (Sumber: BPCB Kaltim 2018)</p>
9	Pintu yang hilang pada Bangunan 3.

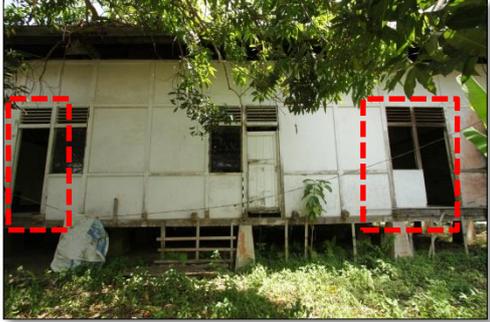
<p>Foto 165: Daun pintu yang hilang pada Bangunan 3 (Sumber: BPCB Kaltim 2018)</p>
10	Jendela yang hilang pada Bangunan 3.

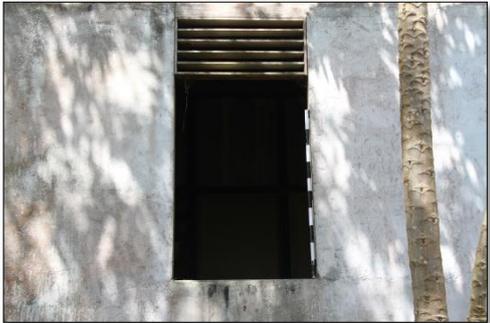
<p>Foto 166: Daun jendela yang hilang pada Bangunan 3 (Sumber: BPCB Kaltim 2018)</p>

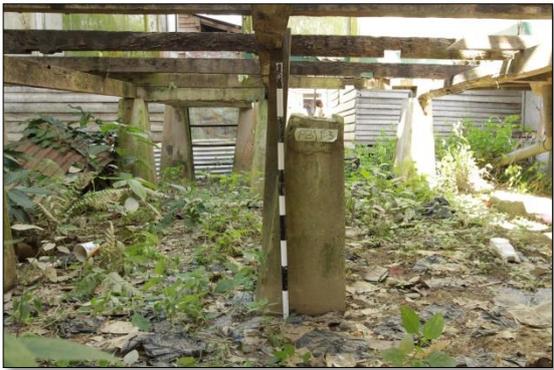
No	Uraian Kerusakan Struktural Bangunan 1	Foto
1	Fondasi bangunan amblas/melesak karena turunnya permukaan tanah yang disebabkan oleh banjir.

<p>Foto 167: Fondasi yang amblas pada Bangunan 1 (Sumber: BPCB Kaltim 2018)</p>
2	Kerusakan <i>sloof</i> berupa retak.

- 1) Kerusakan pada Bangunan 1 meliputi kerusakan pada struktur bawah, yaitu fondasi bangunan yang amblas dan melesak, *sloof* dan gelagar yang mengalami retak, pecah, lapuk, serta terdapat beberapa degradasi

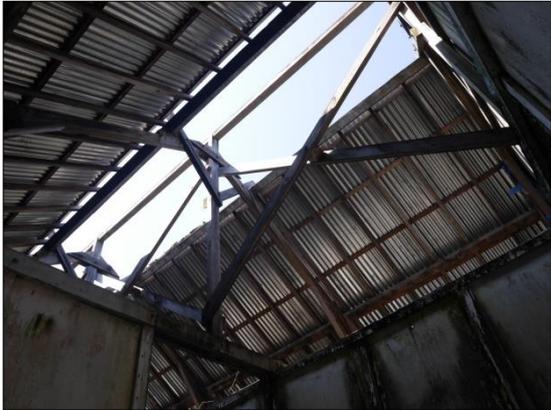
<p>Foto 172: Kerusakan pada struktur atap Bangunan 1 (Sumber: BPCB Kaltim 2018)</p>
7	Kerusakan pada atap lengkung karena hujan dan angin.

<p>Foto 173: Hilangnya atap lengkung Bangunan 1 (Sumber: BPCB Kaltim 2018)</p>

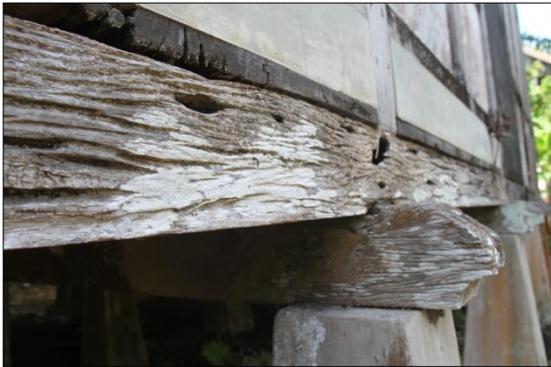
No	Uraian Kerusakan Struktural Bangunan 2	Foto
1	Bagian bawah bangunan mengalami retak.

<p>Foto 174: Retak pada bagian gelagar Bangunan 2 (Sumber: BPCB Kaltim 2018)</p>

- 2) Kerusakan struktural pada Bangunan 2 meliputi kerusakan struktur pada bagian bawah bangunan, yaitu fondasi yang melesak, *sloof* dan gelagar yang mengalami pecah dan retak. Selain itu terdapat beberapa degradasi organik yang disebabkan oleh serangga, jamur, lumut, dan alga. Kerusakan ini termasuk dalam kerusakan sedang yang berkisar antara 10% sampai dengan 40 %.

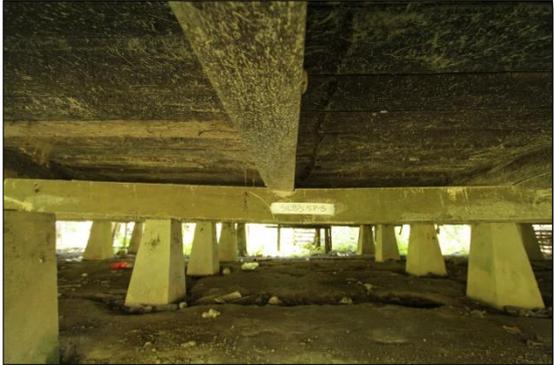
No	Uraian Kerusakan Struktural Bangunan 3	Foto
1	Bagian bawah bangunan yang mengalami retak pada <i>sloof</i> .

<p data-bbox="930 712 1289 797">Foto 178: Retak pada bagian <i>sloof</i> Bangunan 3 (Sumber: BPCB Kaltim 2018)</p>
2	Kerusakan <i>sloof</i> berupa pecah.

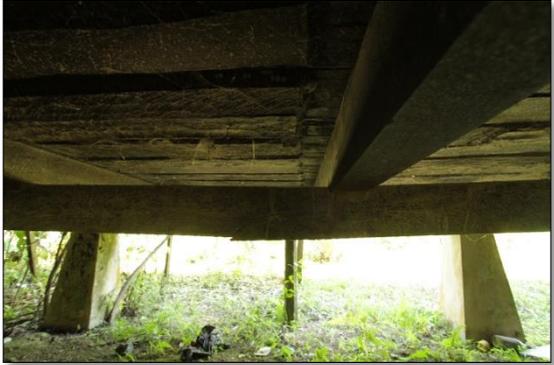
<p data-bbox="930 1200 1289 1285">Foto 179: Pecah pada bagian <i>sloof</i> Bangunan 3 (Sumber: BPCB Kaltim 2018)</p>
3	Kerusakan <i>sloof</i> berupa retak dan melesak.

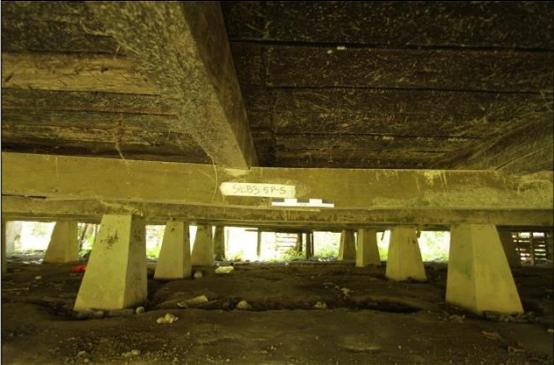
<p data-bbox="855 1688 1358 1776">Foto 180: Retak dan melesak pada bagian bawah Bangunan 3 (Sumber: BPCB Kaltim 2018)</p>

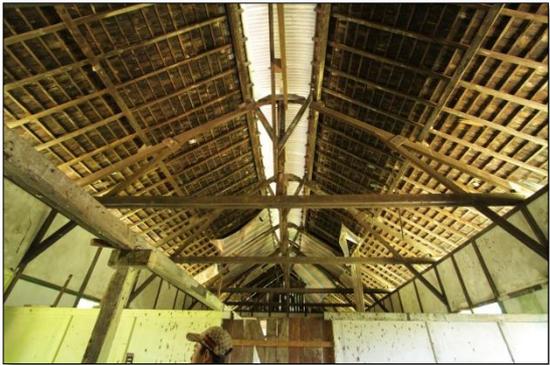
4	Lapuk dan keropos pada bagian atap.

<p data-bbox="866 645 1350 723">Foto 181: Lapuk dan keropos pada bagian atap Bangunan 3 (Sumber: BPCB Kaltim 2018)</p>
---	-------------------------------------	---

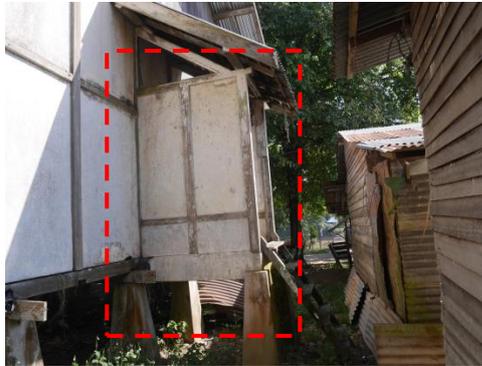
- 1) Penambahan teras belakang pada Bangunan 1 yang menyebabkan perubahan denah dan arah hadap bangunan.

Foto 177:
Penambahan teras belakang yang berubah menjadi
pintu utama Bangunan 1
(Sumber: BPCB Kaltim 2018)

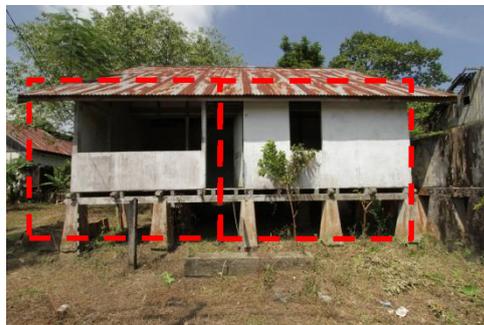
- 2) Perubahan denah ruangan pada Bangunan 2 menyebabkan perubahan denah dan fungsi Bangunan yang dahulu diperkirakan merupakan sebuah rumah tinggal pejabat tinggi/asrama.

Foto 178:
Perubahan bentuk ruangan pada Bangunan 2 yang dahulu merupakan 2 rumah
menjadi 1 rumah dengan modifikasi bagian dinding bangunan
(Sumber: BPCB Kaltim 2018)

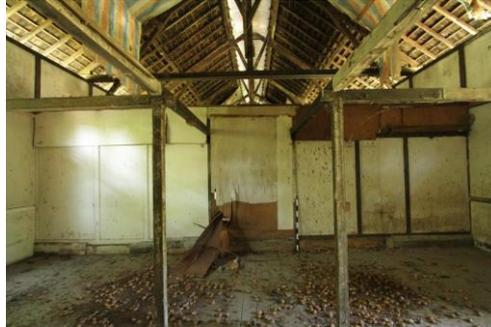
Foto 179:

- 3) Perubahan fungsi barak yang dahulu berdenah memanjang menjadi sebuah tempat tinggal/asrama yang disekat dengan ukuran tertentu menyebabkan perubahan bentuk, denah, dan arah hadap bangunan.

Perubahan bentuk ruangan pada Bangunan 3 yang dahulu merupakan sebuah bangunan memanjang dengan beberapa sekat kamar, menjadi beberapa bangunan dengan modifikasi sekat dinding serta penambahan lain di beberapa bagian
(Sumber: BPCB Kaltim 2018)

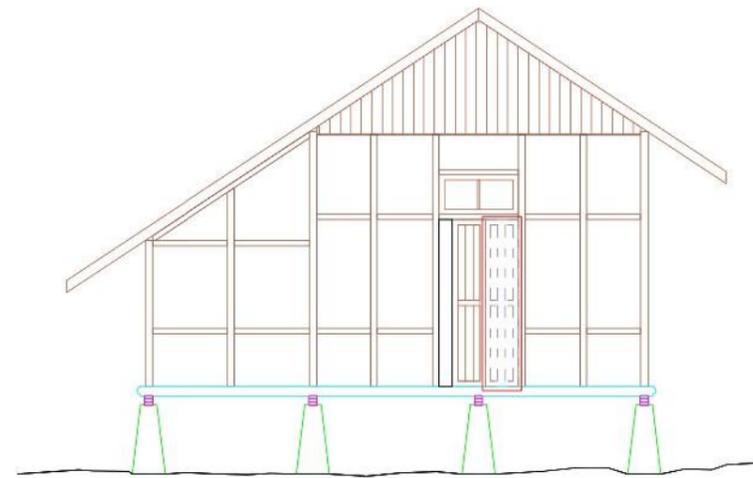
: Daun pintu hilang

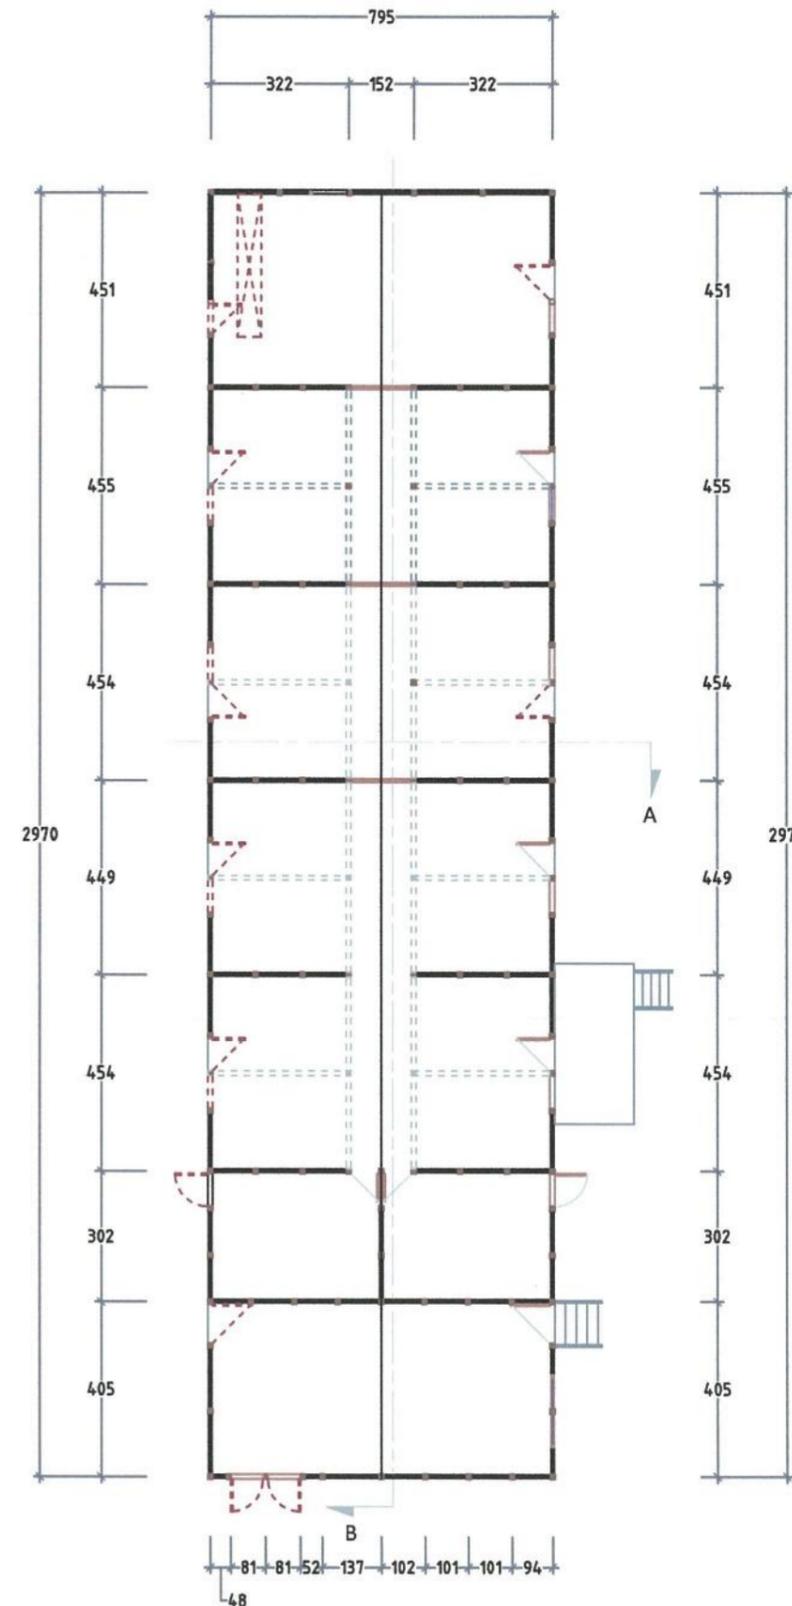
: Komponen bangunan yang rusak/hilang
