# LAPORAN STUDI TEKNIS

Bangunan yang diduga cagar budaya

## Masjid Jami' Adji Amir Hasanoeddin

Kelurahan Panji, Kecamatan Tenggarong,  
Kabupaten Kutai Kartanegara, Provinsi Kalimantan Timur

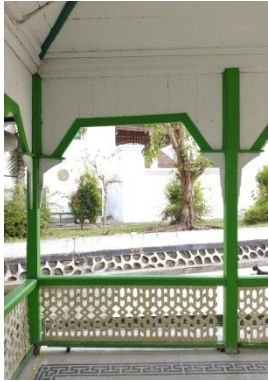
| No. | Gambar Komponen | Komponen | Kondisi |
|---|---|---|---|
| 4. | | Pagar | <ul style="list-style-type: none"> <li>- Terdapat sarang laba-laba.</li> <li>- Permukaan berdebu.</li> <li>- Terdapat bekas pekerjaan seperti semen yang menempel pada bagian bawah tiang.</li> <li>- terdapat pagar yang terlepas.</li> </ul> |

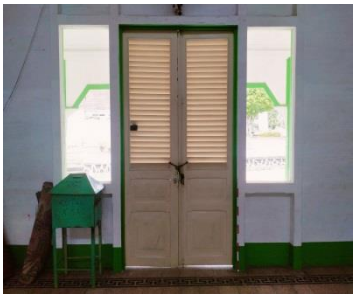
| No. | Gambar Komponen | Komponen | Kondisi |
|---|---|---|---|
| 7. | | Pintu | <ul style="list-style-type: none"> <li>- Cat terkelupas</li> <li>- Permukaan berdebu</li> </ul> |

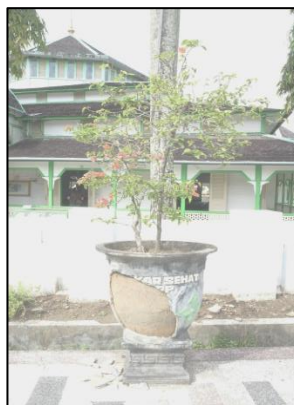
- Sisi Utara, terdapat 9 buah Bunga Bougenville/Bunga Kertas beserta pot. Terdapat 2 buah pot yang rusak/pecah.
- Sisi Barat, terdapat 5 buah Bunga Bougenville/Bunga Kertas beserta pot. Terdapat 1 buah pot yang rusak/pecah.

Foto III-10 Pot Bunga yang rusak/pecah di sisi Utara.

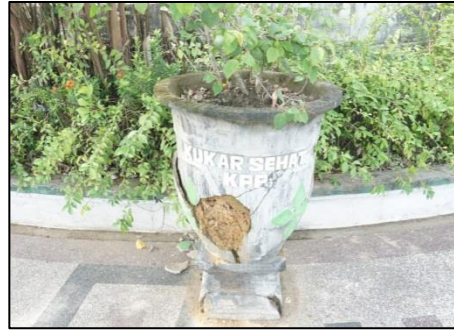
Foto III-12 Pot Bunga yang rusak/pecah di sisi Barat.  
(Dok. BPCB Kalimantan Timur. 2020)

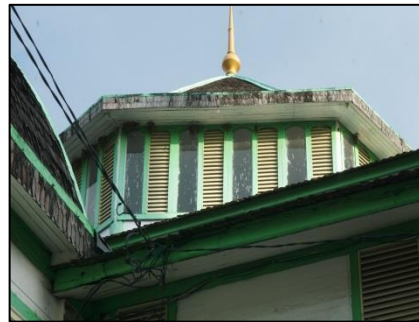
Foto III-14 Burung sejenis sriti yang membuat sarang di bagian plafon sisi luar masjid.  
(Dok. BPCB Kalimantan Timur. 2020)

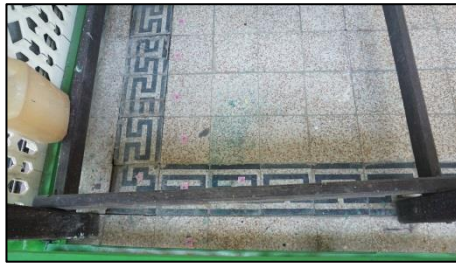
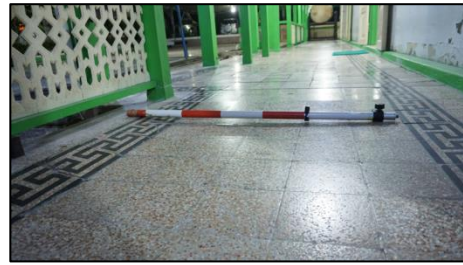
1. Terdapat tegel yang hilang pada sisi utara, berjumlah 10 buah untuk tegel polos dan 1 buah tegel motif.
2. Terdapat 1 tegel polos yang hilang pada sisi timur.
3. Terdapat tegel bawah serambi pada sisi utara yang hilang berjumlah 10 buah.
4. Terdapat beberapa tegel yang retak dengan luas keretakan 1-5%.
5. Terdapat tegel yang pecah dan patah.
6. Tanah di bawah tegel bergelombang dan mengalami penurunan sehingga mempengaruhi posisi tegel.
7. Terdapat nat yang terlalu tebal.
8. Pada kode 109-118, tegel dalam kondisi miring.

Foto III-15 Kondisi tegel yang mengalami kerusakan  
(Dok. BPCB Kalimantan Timur. 2020)

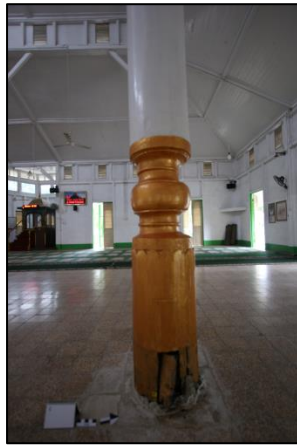
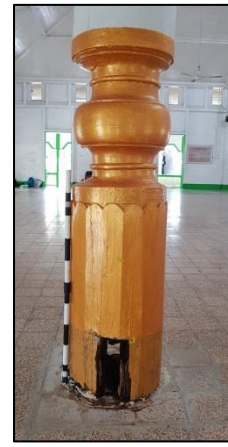
Kolom TU. m. 28 memiliki tinggi dari tegel hingga ringbalk  $7,2 \text{ m}$  dengan diameter  $43 \text{ cm}$ . Pengamatan dilakukan dari tegel hingga profil kolom dengan tinggi  $153 \text{ cm}$ . Hasil pengamatan bagian luar kolom TU. m. 28 terdapat lubang pada bagian bawah kolom di sisi timur dan sisi barat yang berbentuk persegi panjang dengan tinggi  $30 \text{ cm}$  dari lantai.

Foto III-16 Foto dari Sisi Timur (kiri) dan Sisi Barat (Kanan) TU. m. 28  
(Dok. BPCB Kalimantan Timur. 2020)

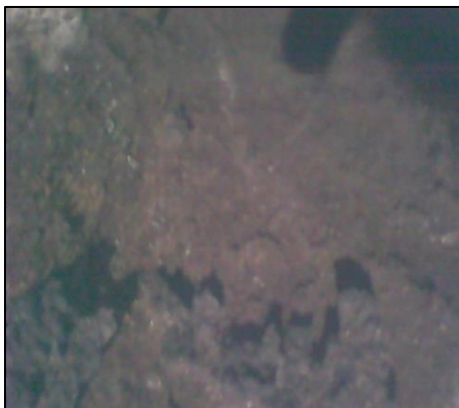
Sedangkan pada bagian dalam tiang, mengalami pelapukan sehingga menyebabkan adanya rongga. Rongga tersebut memiliki kedalaman 70,5 cm dan tinggi 37 cm yang diukur dari permukaan lantai, dengan diameter 29,5 cm. Sedangkan bagian yang masih baik memiliki ketebalan rata-rata 6,5 cm. Pada bagian dasar rongga, tampak dipenuhi sisa serat-serat kayu yang diserang oleh jamur. Terdapat butiran-butiran kecil semen yang mengeras di sekeliling dasar tiang, sedangkan pada bagian atas tampak lapuk, dan ketika dipegang mudah hancur. Warna pada bagian dalam kolom tampak coklat tua dan kondisi lembab.

Foto III-17 Kondisi bagian dasar lubang dalam kolom TU. m. 28  
(Dok. BPCB Kalimantan Timur. 2020)

Hasil pengeboran pada kolom TU. m. 28 diperoleh sampel pada bagian dasar yang berupa serbuk kayu, kolom ini mengalami pelapukan yang disebabkan oleh jamur pelapuk coklat (JPC). Serbuk kayu tersebut mengalami kehilangan pati sehingga menyebabkan beratnya berkurang yang disebabkan oleh jamur pelapuk tersebut. Selain itu pelapukan juga disebabkan oleh kapilaritas air tanah dasar kolom yang lebih banyak dari kolom lainnya.

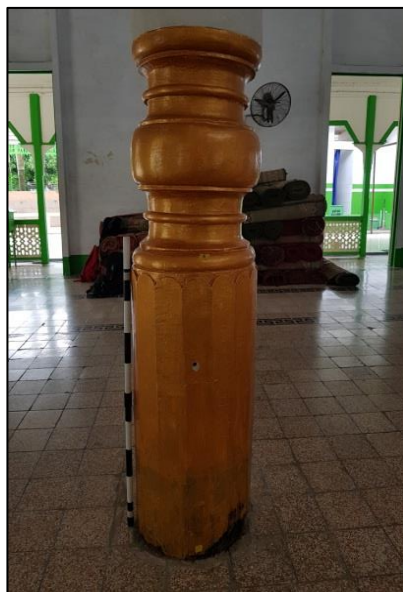
Kolom TU. m. 9 memiliki tinggi dari tegel hingga ringbalk 7,1 m dengan diameter 43 cm. Pengamatan dilakukan dari tegel hingga profil kolom dengan tinggi 153 cm. Hasil pengamatan bagian luar kolom TU. m. 9 terdapat jamur pada bagian bawah kolom dan lapuk serta komponen kayu terlepas. Hal ini menyebabkan berkurangnya volume

kayu pada bagian bawah di kolom TU. m. 9 rata-rata 1-3 cm. Komponen kayu yang

terlepas pada sisi barat dan selatan mencapai ketinggian dari permukaan lantai  $\pm 20$  cm sedangkan pada sisi utara dan timur mencapai  $\pm 7$  cm.

Foto III-18 Kondisi kolom tampak dari sisi barat (Dok. BPCB Kalimantan Timur. 2020)

Hasil pengeboran pada kolom TU. m. 9 diperoleh sampel pada bagian dasar yang berupa serbuk kayu, kolom ini mengalami pelapukan yang disebabkan oleh jamur pelapuk coklat (JPC). Serbuk kayu tersebut mengalami kehilangan pati sehingga menyebabkan beratnya berkurang yang disebabkan oleh jamur pelapuk tersebut. Di beberapa sisi tiang diperoleh lapisan yang keras pada kedalaman 3-5 cm, hal ini menandakan bagian dalam kolom masih baik. Dilakukan pula pengukuran suhu dan kelembaban pada bagian luar kolom, dari sisi tiang (barat, timur, selatan dan utara) dengan kode a ketinggian 0 cm, b ketinggian 30 cm, c ketinggian 60 cm dan d 90 cm dari permukaan lantai. Berdasarkan hasil pengukuran suhu tersebut dapat dikategorikan

hangat dan sangat baik untuk pertumbuhan jamur dan rayap. Sedangkan kelembaban kolom TU. m. 9 mencapai 9,5% hingga 21,5% termasuk kategori kering, sehingga jamur hanya tumbuh pada bagian luar. Kelembaban yang lebih tinggi pada bagian luar kolom kemungkinan disebabkan oleh aktivitas pembersihan basah yang rutin dilakukan oleh pengurus masjid.

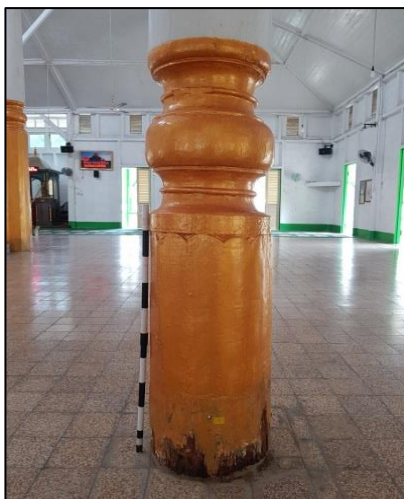
Kolom TU. m. 18 memiliki tinggi dari tegel hingga ringbalk 7,14 m dengan diameter 44,5 cm. Pengamatan dilakukan dari tegel hingga profil kolom dengan tinggi 154 cm. Hasil pengamatan bagian luar kolom TU. m. 18 terdapat jamur pada bagian bawah kolom dan lapuk serta komponen kayu terlepas. Hal ini menyebabkan

berkurangnya volume kayu pada bagian bawah di kolom TU. m. 18 rata-rata 1-3 cm.

Komponen kayu yang terlepas, sebagian besar terjadi pada bagian bawah kolom yang terhubung langsung dengan semen. Hal ini disebabkan karena kandungan semen memiliki suhu yang cukup hangat dan baik untuk pertumbuhan jamur sehingga terjadi

kayu mengalami pelapukan, pecah, dan retak. Tinggi komponen kayu yang terlepas pada sisi barat  $\pm 35$  cm, sisi utara  $\pm 26$  cm dan sisi timur serta selatan mencapai  $\pm 20$  cm dari permukaan lantai.

Foto III-19 Kondisi kolom TU. m. 18 dari sisi timur  
(Dok. BPCB Kalimantan Timur. 2020)

Pada bagian luar kolom dominan ditumbuhi jamur pelapuk putih (JPP) terlihat dari permukaan kolom yang dipenuhi jamur bercak putih. Hasil pengeboran pada kolom TU. m. 18 diperoleh lapisan yang keras pada kedalaman 3-5 cm, hal ini menandakan bagian dalam kolom masih baik. Dilakukan pula pengukuran

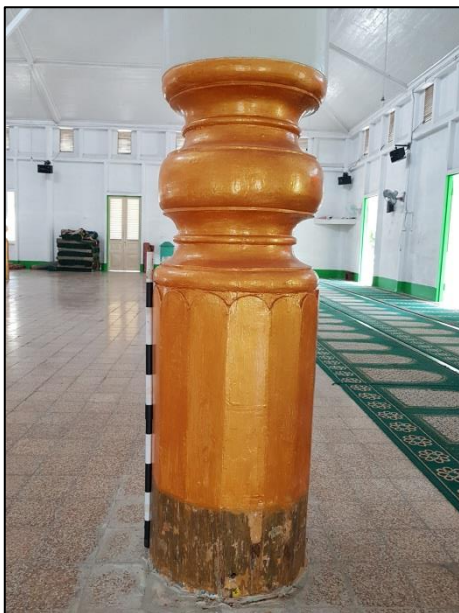
Kolom TU. m. 37 memiliki tinggi dari tegel hingga ringbalk 7,15 m dengan diameter 44 cm. Pengamatan dilakukan dari tegel hingga profil kolom dengan tinggi 152 cm. Hasil pengamatan bagian luar kolom TU. m. 37, pada bagian bawah mengalami pelapukan dan komponen kayu terlepas. Tinggi komponen kayu yang terlepas pada sisi timur  $\pm 1-7$  cm, pada sisi selatan  $\pm 20$

Foto III-20 Kondisi kolom TU. m. 37 dari sisi utara  
(Dok. BPCB Kalimantan Timur. 2020)

cm dari permukaan lantai dengan lebar  $\pm 28$  cm. Hal ini menyebabkan berkurangnya volume kayu pada bagian bawah di kolom.

Pada bagian luar kolom, dominan ditumbuhi jamur pelapuk coklat (JPC). Hasil dari tindakan pengeboran yang dilakukan di beberapa sisi tiang diperoleh sampel pada bagian dasar berupa serbuk kayu yang berwarna coklat. Serbuk kayu tersebut mengalami kehilangan pati sehingga menyebabkan beratnya berkurang yang disebabkan oleh jamur pelapuk tersebut. Hasil pengeboran pada kolom TU. m. 37 diperoleh lapisan yang keras pada kedalaman 1-2 cm, hal ini menandakan bagian dalam kolom masih baik. Dilakukan pula pengukuran suhu dan kelembaban pada bagian luar kolom, dari sisi

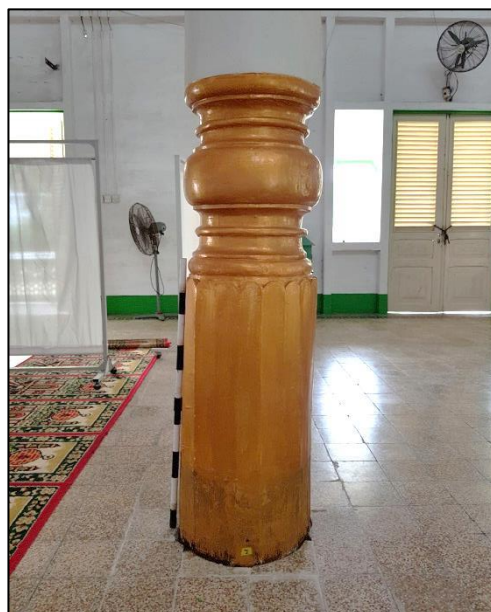
Foto III-21 Kondisi Kolom TU. F.18 dari sisi utara  
(Dok. BPCB Kalimantan Timur. 2020)

Kolom TU. F.18 memiliki tinggi dari tegel hingga ringbalk 7,12 m dengan diameter 44 cm. Pengamatan dilakukan dari tegel hingga profil kolom dengan tinggi 155,5 cm. Hasil pengamatan bagian luar kolom TU. F.18, pada bagian bawah ditumbuhi jamur dan mengalami pelapukan serta komponen kayu terlepas. Hal ini menyebabkan berkurangnya volume kayu pada bagian bawah di kolom TU. F. 18 rata-rata 1-3 cm. Komponen kayu yang terlepas mencapai ketinggian dari permukaan lantai pada sisi timur  $\pm 15$  cm, sisi utara dan barat 10 cm dan sisi selatan mencapai  $\pm 7$  cm.

Pada bagian luar kolom, dominan ditumbuhi jamur pelapuk coklat (JPC). Hasil dari tindakan pengeboran yang dilakukan di beberapa sisi tiang diperoleh sampel pada bagian dasar berupa serbuk kayu yang berwarna coklat. Serbuk kayu tersebut mengalami kehilangan pati sehingga

menyebabkan beratnya berkurang yang disebabkan oleh jamur pelapuk tersebut. Hasil pengeboran pada kolom TU. F. 18 diperoleh lapisan yang keras pada kedalaman 3-5 cm, hal ini menandakan bagian dalam kolom masih baik. Dilakukan pula pengukuran suhu dan kelembaban pada bagian luar kolom, dari sisi tiang (barat, timur, selatan dan utara) dengan kode a ketinggian 0 cm, b ketinggian 30 cm, c ketinggian 60 cm dan d 90 cm dari permukaan lantai. Hasil pengukuran suhu diperoleh 30,1 hingga 31°C, termasuk dalam kategori suhu yang cukup hangat dan sangat baik untuk pertumbuhan jamur dan rayap. Sedangkan hasil pengukuran kelembaban diperoleh angka 9,5 hingga 17,5% yang termasuk dalam kategori kering. Kelembaban yang lebih tinggi pada bagian luar kolom kemungkinan disebabkan oleh aktivitas pembersihan basah yang rutin dilakukan oleh pengurus masjid.

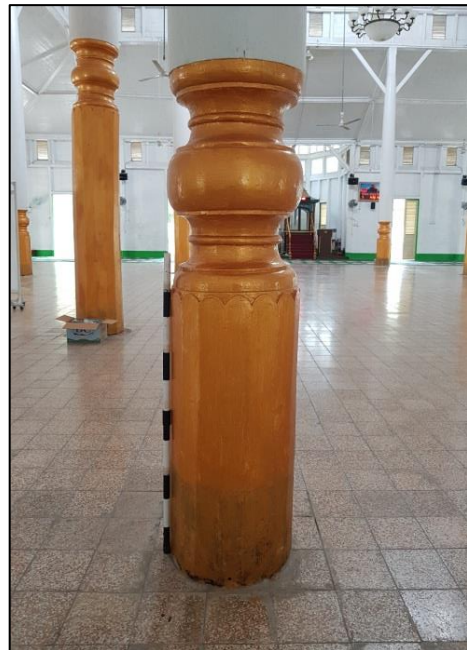
Foto III-22 Kondisi kolom TU. N. 9 dari sisi timur

Kolom TU. N. 9 memiliki tinggi dari tegel hingga ringbalk 7,13 m dengan diameter 44 cm. Pengamatan dilakukan dari tegel hingga profil kolom dengan tinggi 150 cm. Hasil pengamatan bagian luar kolom TU. N. 9, pada bagian bawah ditumbuhi jamur dan mengalami pelapukan serta komponen kayu terlepas. Hal ini menyebabkan berkurangnya volume kayu pada bagian bawah di kolom TU. N. 9 rata-rata 1-3 cm. Komponen kayu yang terlepas mencapai ketinggian dari permukaan lantai pada sisi timur, barat dan selatan mencapai  $\pm 10$  cm.

Pada bagian luar kolom, dominan ditumbuhi jamur pelapuk coklat (JPC). Hasil dari tindakan pengeboran yang dilakukan di beberapa sisi tiang diperoleh sampel pada bagian dasar berupa serbuk kayu yang berwarna coklat. Serbuk kayu tersebut mengalami kehilangan pati sehingga menyebabkan beratnya berkurang yang disebabkan oleh jamur pelapuk tersebut. Hasil pengeboran pada kolom TU. N. 9 diperoleh lapisan yang keras pada kedalaman 3-5 cm, hal ini menandakan bagian dalam kolom masih baik. Dilakukan pula pengukuran suhu dan kelembaban pada bagian luar kolom, dari sisi tiang (barat, timur, selatan dan utara) dengan kode a ketinggian 0 cm, b ketinggian 30 cm, c ketinggian 60 cm dan d 90 cm dari permukaan lantai. Hasil pengukuran suhu diperoleh 30,1 hingga 31,5°C, termasuk dalam kategori suhu yang cukup hangat dan sangat baik untuk pertumbuhan jamur dan rayap. Sedangkan hasil pengukuran kelembaban diperoleh angka 9,5 hingga 21,5% yang termasuk dalam kategori kering. Kelembaban yang lebih tinggi pada bagian luar kolom kemungkinan disebabkan oleh aktivitas pembersihan basah yang rutin dilakukan oleh pengurus masjid.

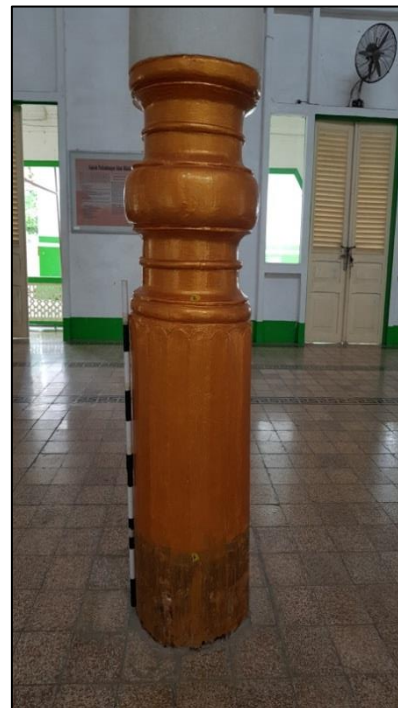
Foto III-23 Kondisi Kolom TU. a. 9 dari sisi barat (Dok. BPCB Kalimantan Timur. 2020)

Kolom TU. a. 9 memiliki tinggi dari tegel hingga ringbalk 7,14 m dengan diameter 48 cm. Pengamatan dilakukan dari tegel hingga profil kolom dengan tinggi 152 cm. Hasil pengamatan bagian luar kolom TU. a. 9, pada bagian bawah

mengalami pelapukan dan terdapat komponen kayu terlepas. Hal ini menyebabkan berkurangnya volume kayu pada bagian bawah di kolom TU. a. 9 rata-rata 1-3 cm. Komponen kayu yang terlepas mencapai ketinggian dari permukaan lantai pada sisi timur, barat dan utara mencapai  $\pm 10$  cm serta sisi selatan mencapai  $\pm 15$  cm.

Pada bagian luar kolom, dominan ditumbuhi jamur pelapuk coklat (JPC). Hasil dari tindakan pengeboran yang dilakukan di beberapa sisi tiang diperoleh sampel pada bagian dasar berupa serbuk kayu yang berwarna coklat. Serbuk kayu tersebut mengalami kehilangan pati sehingga menyebabkan beratnya berkurang yang disebabkan oleh jamur pelapuk tersebut. Hasil pengeboran pada kolom TU. N. 9 diperoleh lapisan yang keras pada kedalaman 3-5 cm, hal ini menandakan bagian dalam kolom masih baik. Dilakukan pula pengukuran suhu dan kelembaban pada bagian luar kolom, dari sisi tiang (barat, timur, selatan dan utara) dengan kode a ketinggian 0 cm, b ketinggian 30 cm, c ketinggian 60 cm dan d 90 cm dari permukaan lantai. Hasil pengukuran suhu diperoleh 29,3 hingga 30,6°C, termasuk dalam kategori suhu yang cukup hangat dan sangat baik untuk pertumbuhan jamur dan rayap. Sedangkan hasil pengukuran kelembaban diperoleh angka 11 hingga 29% yang termasuk dalam kategori kering. Kelembaban yang lebih tinggi pada bagian luar kolom kemungkinan disebabkan oleh aktivitas pembersihan basah yang rutin dilakukan oleh pengurus masjid.

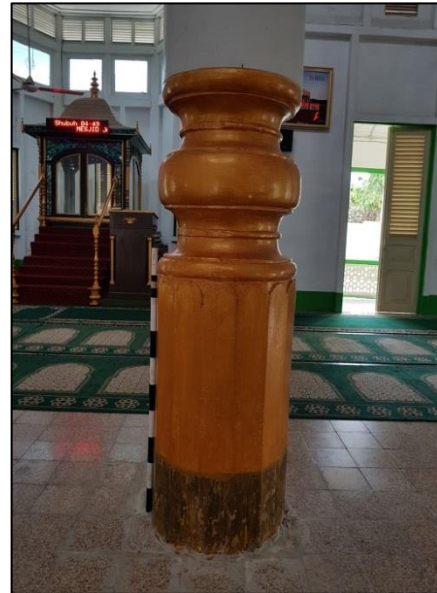
Kolom TU. a. 37 memiliki tinggi dari tegel hingga ringbalk 7,14 m dengan diameter 54 cm. Pengamatan dilakukan dari tegel hingga profil kolom dengan tinggi 153 cm. Hasil pengamatan pada bagian luar kolom TU. a. 37, cat pelapis kolom tersebut tidak rata dan mengelupas sampai ketinggian 30 cm dari permukaan lantai. Pada saat melakukan tindakan pengeboran, di sisi utara pada ketinggian 15 cm dan sisi selatan pada ketinggian 15 cm dari permukaan lantai, diperoleh hasil bagian dalam kayu setelah ketebalan 1-2 cm sudah rapuh dan kondisi ini mencapai kedalaman 28 cm (panjang mata bor). Sedangkan pada sisi utara di ketinggian 15-30 dari permukaan lantai, kondisi bagian dalam kayu masih baik (kuat) dan keras. Pengeboran juga dilakukan pada sisi timur pada ketinggian 15 cm dari permukaan lantai, dengan hasil kondisi bagian dalam kayu masih baik (kuat) dan keras. Selanjutnya untuk memperjelas kondisi pada bagian dalam kolom, tim menggunakan kamera endoskopi. Hasil yang ditangkap oleh kamera, bagian dalam kolom berongga dengan panjang mencapai kurang lebih 157 cm ke bawah.

Selain itu, kondisi di dalam kolom tampak dominan ditumbuhi jamur pelapuk putih (JPP), terlihat dari permukaan dalam kolom yang dipenuhi jamur bercak putih. Dapat disimpulkan bahwa, pelapukan terjadi hanya pada bagian dalam sampai dasar kolom. Bagian yang rapuh dan berserbuk tersebut, merupakan lapisan dari kayu teras dan kayu

Foto III-24 Kondisi kolom TU. a.37 dari sisi timur  
(Dok. BPCB Kalimantan Timur. 2020)

gubal. Maka dari itu, perlu dilakukan analisis lebih lanjut untuk mengetahui kadar Nitrogen dan fosfor dalam sampel<sup>2</sup>.

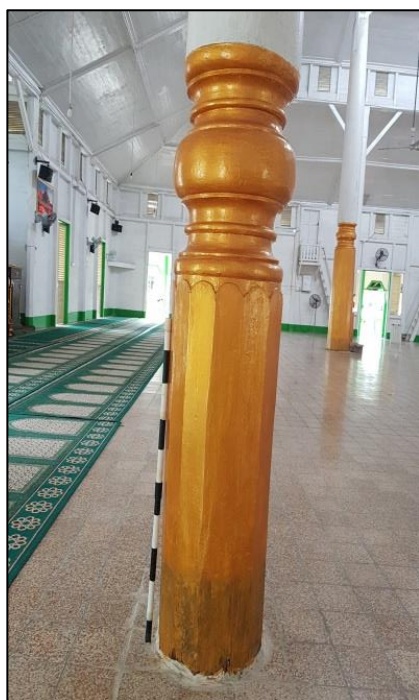
Foto III-27 Kondisi kolom TU. F. 37 dari sisi selatan  
(Dok. BPCB Kalimantan Timur. 2020)

Kolom TU. F. 37 memiliki tinggi dari tegel hingga ringbalk 7,11 m dengan diameter 44 cm. Pengamatan dilakukan dari tegel hingga profil kolom dengan tinggi 173 cm. Hasil pengamatan bagian luar kolom TU. F. 37, cat pelapis kolom tersebut tidak rata dan mengelupas sampai ketinggian 30 cm dari permukaan lantai. Terdapat retakan-retakan mikro yang mengelilingi bagian bawah kolom. Hasil pengeboran yang

dilakukan pada sisi barat, utara dan timur di ketinggian 10 cm, kondisi pada bagian dalam kolom masih baik dan keras. Sedangkan sisi selatan dibor pada bagian dasar tiang, dengan teknik miring ke bawah mencapai kedalaman 3 cm menunjukkan kondisi sisi selatan lapuk. Sampel hasil pengeboran berupa serbuk kayu yang mengalami pelapukan berwarna coklat. Serbuk kayu tersebut mengalami kehilangan pati sehingga menyebabkan beratnya berkurang yang disebabkan oleh jamur pelapuk coklat (JPC).

Dapat disimpulkan bahwa, pelapukan terjadi hanya pada bagian dalam kolom yang terletak di sekitar permukaan lantai dan dibagian bawah lantai. Pada

bagian dasar kolom (bawah lantai) lapuk akibat jamur, rayap dan mikroorganisme lainnya. Bagian yang lapuk tersebut merupakan lapisan dari kayu teras dan kayu gubal. Maka dari itu, perlu dilakukan analisis lebih lanjut untuk mengetahui kadar Nitrogen dan fosfor dalam sampel<sup>3</sup>. Dilakukan pula pengukuran suhu dan kelembaban pada bagian luar kolom, dari sisi tiang (barat, timur, selatan dan utara) dengan kode a ketinggian 0 cm, b ketinggian 30 cm, c ketinggian 60 cm dan d 90 cm dari permukaan lantai. Hasil pengukuran suhu diperoleh 31,2 hingga 32°C, termasuk dalam kategori suhu yang cukup hangat dan sangat baik untuk pertumbuhan jamur dan rayap. Sedangkan hasil pengukuran kelembaban diperoleh angka 10,5 hingga 26,5% yang termasuk dalam kategori kering. Faktor lain penyebab suhu dan kelembaban tinggi karena berada di depan pintu masuk dari sisi selatan dan barat sehingga cahaya dan udara mudah masuk.

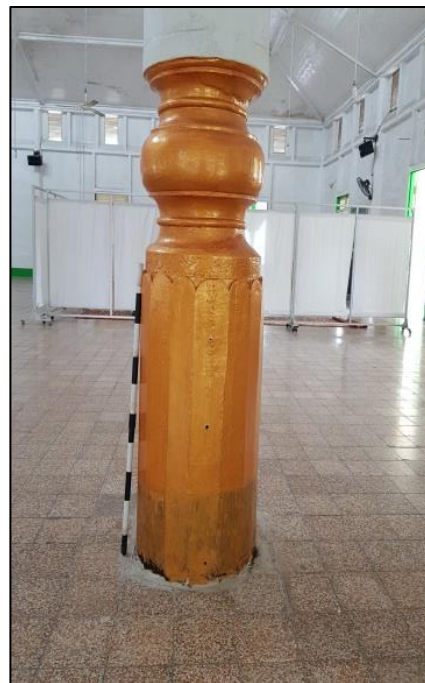
profil kolom dengan tinggi 157,5 cm. Hasil pengamatan bagian luar kolom TU. F. 28, cat pelapis kolom tersebut tidak rata dan mengelupas sampai ketinggian 30 cm dari permukaan lantai. Terdapat retakan-retakan mikro yang mengelilingi bagian bawah kolom.

Hasil pengeboran yang dilakukan pada sisi barat, utara dan timur di ketinggian 40 cm, kondisi pada bagian dalam kolom masih baik

Foto III-28 Kondisi Kolom TU. F.28 dari sisi barat  
(Dok. BPCB Kalimantan Timur. 2020)

dan keras. Di sisi barat terdapat papan (kamufase) yang menambal lubang pada kolom. Pengeboran juga dilakukan pada bagian yang tertutup oleh papan dengan hasil lapuk dan pada kedalaman 14 cm kayu mulai keras. Sampel hasil pengeboran berupa serbuk kayu yang mengalami pelapukan berwarna coklat dan disebabkan jamur pelapuk coklat (JPC). Serbuk kayu tersebut mengalami kehilangan pati sehingga menyebabkan beratnya berkurang yang disebabkan oleh jamur pelapuk tersebut. Pengeboran juga dilakukan pada sisi selatan pada ketinggian 40 dari permukaan lantai, dengan hasil kondisi bagian dalam kayu masih baik (kuat) dan keras.

Dapat disimpulkan bahwa, pelapukan terjadi hanya pada bagian dalam kolom yang terletak di sekitar permukaan lantai dan dibagian bawah lantai. Pada bagian dasar kolom (bawah lantai) lapuk akibat jamur, rayap dan mikroorganisme lainnya. Bagian yang lapuk tersebut merupakan lapisan dari kayu teras dan kayu gubal. Maka dari itu, perlu dilakukan analisis lebih lanjut untuk mengetahui kadar Nitrogen dan fosfor dalam sampel<sup>4</sup>. Dilakukan pula pengukuran suhu dan kelembaban pada bagian luar kolom, dari sisi tiang (barat, timur, selatan dan utara) dengan kode a ketinggian 0 cm, b ketinggian 30 cm, c ketinggian 60 cm dan d 90 cm dari permukaan lantai. Hasil pengukuran suhu diperoleh 30,6 hingga 31,9°C, termasuk dalam kategori suhu yang cukup hangat dan sangat baik untuk pertumbuhan jamur dan rayap. Sedangkan hasil pengukuran kelembaban diperoleh angka 10,5 hingga 22% yang termasuk dalam kategori kering. Faktor lain penyebab suhu dan kelembaban tinggi karena berada di depan pintu masuk dari sisi selatan dan barat sehingga cahaya dan udara mudah masuk.

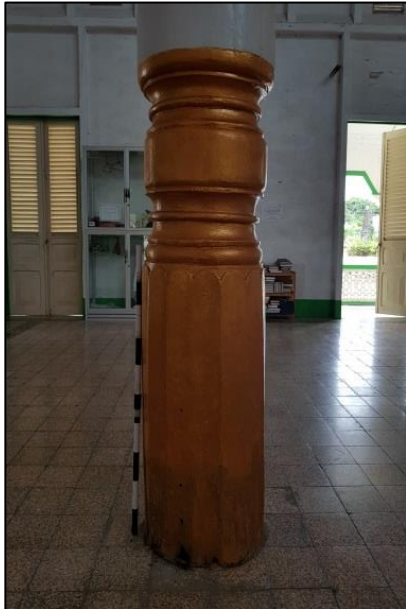
Kolom TU. F. 9 memiliki tinggi dari tegel hingga ringbalk 7,12 m dengan diameter 45 cm. Pengamatan dilakukan dari tegel hingga profil kolom dengan tinggi 154 cm. Hasil pengamatan bagian luar kolom TU. F. 9, terdapat retakan-retakan mikro yang mengelilingi bagian bawah kolom. Hasil pengeboran yang dilakukan pada sisi barat, selatan dan timur di ketinggian 30 cm,

sampai menyentuh lapisan kayu gubal<sup>5</sup> dan kayu teras<sup>6</sup> dengan hasil kondisi pada bagian dalam kolom masih baik dan keras serta berwarna coklat muda. Pada bagian bawah (dasar lantai) di sisi utara terdapat sebuah lubang. Pengeboran juga dilakukan pada lubang tersebut dengan hasil terjadi pelapukan sampai kedalaman  $\pm 28$  cm (batas panjang alat bor). Pada bagian dalam kolom dominan ditumbuhi jamur pelapuk putih (JPP) terlihat dari permukaan kolom yang dipenuhi jamur bercak putih. Perlu dilakukan analisis lebih lanjut untuk mengetahui kadar Nitrogen dan fosfor dalam sampel<sup>7</sup>.

Foto III-29 Kondisi Kolom TU. F.9  
dari sisi utara  
(Dok. BPCB Kalimantan Timur. 2020)

Dilakukan pula pengukuran suhu dan kelembaban pada bagian luar kolom, dari sisi tiang (barat, timur, selatan dan utara) dengan kode a ketinggian 0 cm, b ketinggian 30 cm, c ketinggian 60 cm dan d 90 cm dari permukaan lantai. Hasil pengukuran suhu diperoleh 30,8 hingga 31,5°C, termasuk dalam kategori suhu yang cukup hangat dan sangat baik untuk pertumbuhan jamur dan rayap. Sedangkan hasil pengukuran kelembaban diperoleh angka 9,5 hingga 20% yang termasuk dalam kategori kering. Kelembaban pada bagian sisi utara bagian a (0-30 cm) yang merupakan posisi lubang mencapai 35% tergolong dalam kategori lembab.

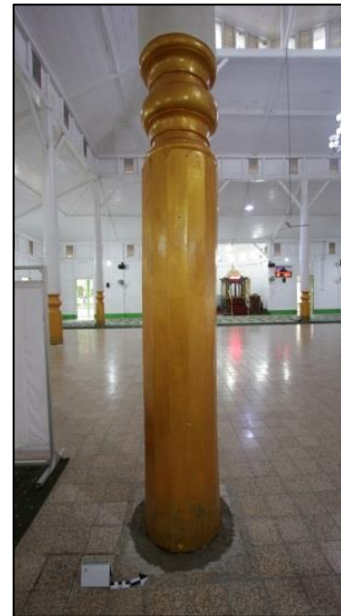
Kolom TU. M. 17 memiliki tinggi dari tegel hingga ringbalk 9,90 m dengan diameter 47 cm. Pengamatan dilakukan dari tegel hingga profil kolom dengan tinggi 228 cm. Hasil pengamatan bagian luar kolom TU. M. 17, cat pelapis pada bagian profil tidak rata dan terdapat

beberapa lubang setinggi 1-2 cm. Lubang tersebut merupakan bekas dari hiasan profil yang berbahan dari semen. Tampak beberapa semut yang mengelilingi bagian bawah kolom. Dilakukan pula pengukuran suhu dan kelembaban pada bagian luar kolom, dari sisi tiang (barat, timur, selatan dan utara) dengan kode a ketinggian 0 cm, b ketinggian 30 cm, c ketinggian 60 cm dan d 90 cm dari permukaan lantai. Hasil pengukuran suhu diperoleh 28,4 hingga 30,5°C, termasuk dalam kategori suhu yang cukup rendah. Sedangkan hasil pengukuran kelembaban diperoleh angka 12,5 hingga 20% yang termasuk dalam kategori kering.

Foto III-30 Kondisi Kolom TU. M.17 dari sisi timur  
(Dok. BPCB Kalimantan Timur, 2020)

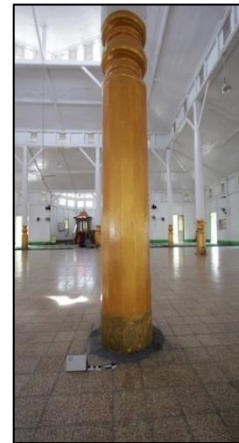
Foto III-31 Kondisi Kolom TU. e. 17  
dari sisi timur  
(Dok. BPCB Kalimantan Timur. 2020)

Kolom TU. e. 17 memiliki tinggi dari tegel hingga ringbalk 9,91 m dengan diameter 49 cm. Pengamatan dilakukan dari tegel hingga profil kolom dengan tinggi 295 cm. Hasil pengamatan bagian luar kolom TU. e. 17, cat pelapis pada bagian profil tidak rata dan terdapat beberapa lubang setinggi 1-2 cm. Lubang tersebut merupakan bekas dari hiasan profil yang berbahan dari semen. Tampak beberapa semut yang mengelilingi bagian bawah kolom. Dilakukan pula pengukuran suhu dan kelembaban pada bagian luar kolom, dari sisi tiang (barat, timur, selatan dan utara) dengan kode a ketinggian 0 cm, b ketinggian 30 cm, c ketinggian 60 cm dan d 90 cm dari permukaan lantai. Hasil pengukuran suhu diperoleh 29,1 hingga 30°C, termasuk dalam kategori suhu yang cukup rendah. Sedangkan hasil pengukuran kelembaban diperoleh angka 11,5 hingga 19,5% yang termasuk dalam kategori kering.

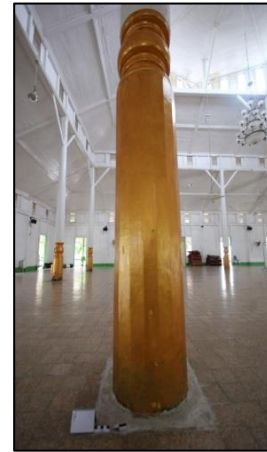
Foto III-32 Kondisi Kolom TU. e. 31  
dari sisi barat  
(Dok. BPCB Kalimantan Timur. 2020)

Kolom TU. a. 31 memiliki tinggi dari tegel hingga ringbalk 9,92 m dengan diameter 64 cm. Pengamatan dilakukan dari tegel hingga profil kolom dengan tinggi 309 cm. Hasil pengamatan bagian luar kolom TU. a. 31, cat pelapis pada bagian profil tidak rata dan terdapat beberapa lubang setinggi 1-2 cm. Lubang tersebut merupakan bekas dari hiasan profil yang berbahan dari semen. Tampak beberapa semut yang mengelilingi bagian bawah kolom. Dilakukan pula pengukuran suhu dan kelembaban pada bagian luar kolom, dari sisi tiang (barat, timur, selatan dan utara) dengan kode a ketinggian 0 cm, b ketinggian 30 cm, c ketinggian 60 cm dan d 90 cm dari permukaan lantai. Hasil pengukuran suhu diperoleh 29,2 hingga 30 °C, termasuk dalam kategori suhu yang cukup rendah. Sedangkan hasil pengukuran kelembaban diperoleh angka 12,5 hingga 19,5% yang termasuk dalam kategori kering.

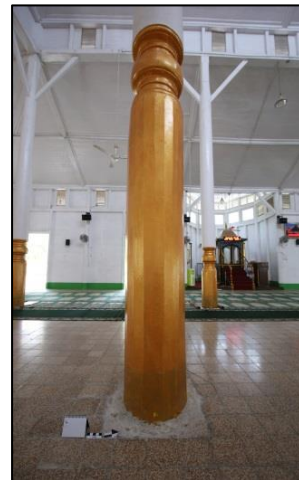
Foto III-33 Kondisi Kolom TU. M. 31  
dari sisi timur  
(Dok. BPCB Kalimantan Timur. 2020)

Kolom TU. M. 31 memiliki tinggi dari tegel hingga ringbalk 9,93 m dengan diameter 52 cm. Pengamatan dilakukan dari tegel hingga profil kolom dengan tinggi 302 cm. Hasil pengamatan bagian luar kolom TU. M. 31, cat pelapis pada bagian profil tidak rata dan terdapat beberapa lubang setinggi 1-2 cm. Lubang tersebut merupakan bekas dari hiasan profil yang berbahan dari semen. Tampak beberapa semut yang mengelilingi bagian bawah kolom. Hasil pengeboran yang dilakukan pada sisi selatan dan barat tepat di atas permukaan lantai, dengan kondisi pada bagian dalam kolom masih baik dan keras. Dilakukan pula pengukuran suhu dan kelembaban pada bagian luar kolom, dari sisi tiang (barat, timur, selatan dan utara) dengan kode a ketinggian 0 cm, b ketinggian 30 cm, c ketinggian 60 cm dan d 90 cm dari permukaan lantai. Hasil pengukuran suhu diperoleh 28,8 hingga 30°C, termasuk dalam kategori suhu yang cukup rendah. Sedangkan hasil pengukuran kelembaban diperoleh angka 11 hingga 19,5% yang termasuk dalam kategori kering. Namun, kelembaban pada daerah a ( dari 0 hingga 30 cm) pada sisi barat 31,5%, pada sisi selatan 43% dan sisi utara 44,5 %, hasil ini termasuk dalam lembab.
