Purna Pugar
Kompleks Candi Prambanan
Pasca Gempa

Kementerian Pendidikan dan Kebudayaan
Direktorat Jenderal Kebudayaan
Balai Pelestarian Cagar Budaya Yogyakarta

KERUSAKAN DAN PEMUGARAN CANDI PRAMBANAN PASCA GEMPA BUMI 2006

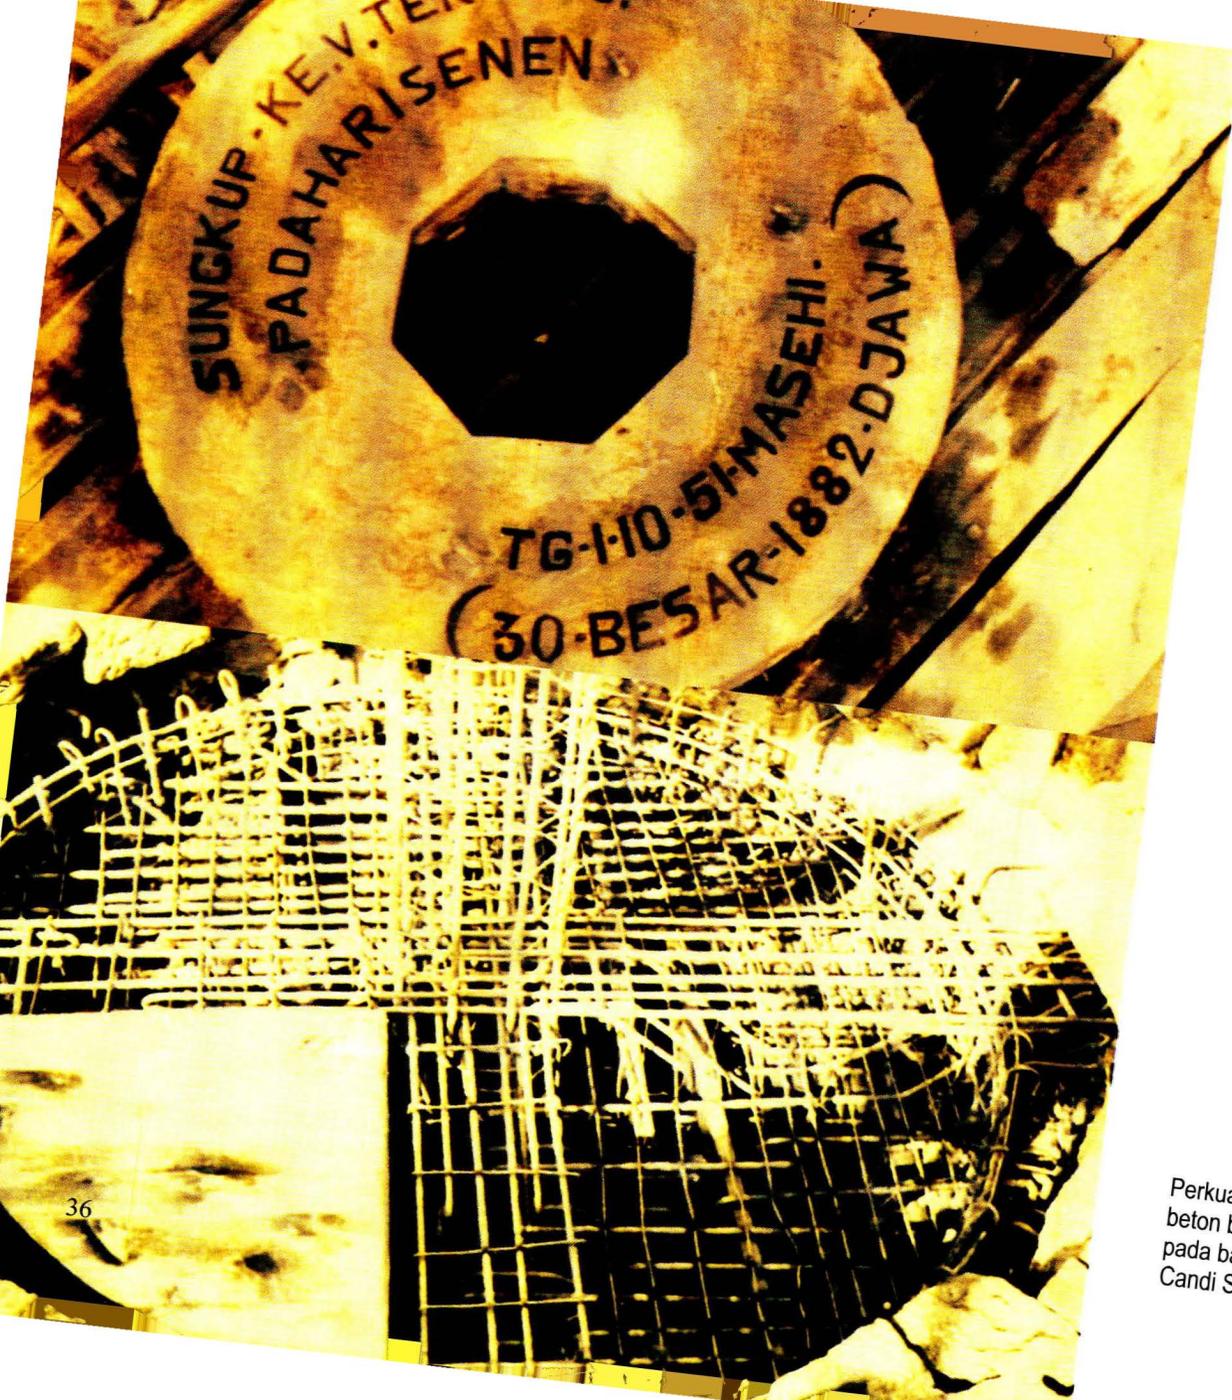
Penutup sungkup ke-5
(lima) Candi Siwa

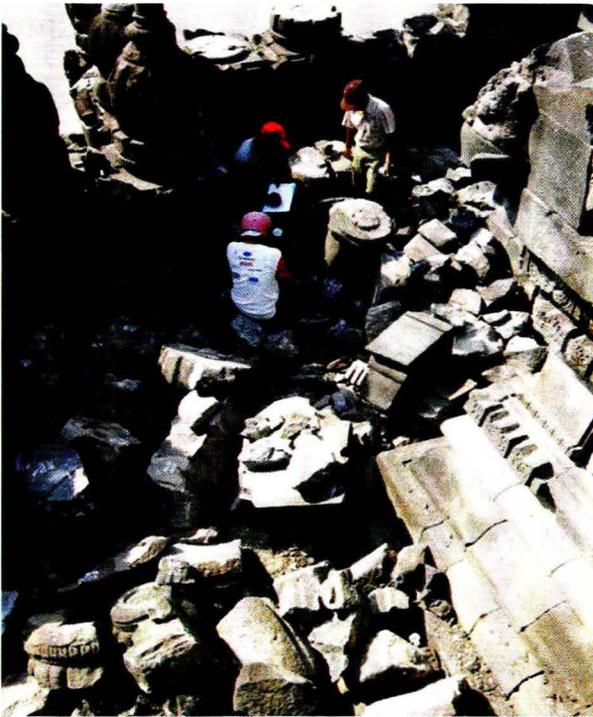
Kerusakan pada Candi Siwa

Candi Wahana dan Candi Apit semuanya mengalami kerusakan yang signifikan, sedangkan candi-candi Kelir dan Candi Pathok hanya mengalami sedikit kerusakan.

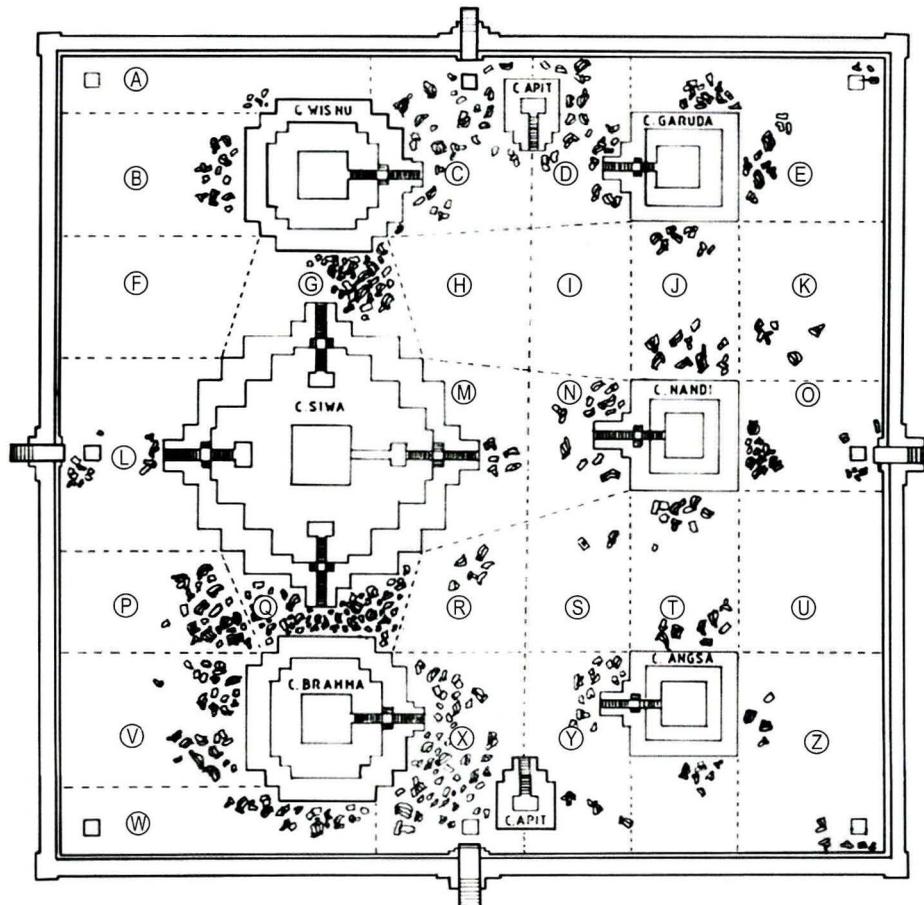
Dalam rangka pendokumentasian kondisi pasca gempa maka dilakukan zoning /pemetaan batu yang runtuh di halaman I. Berdasarkan hasil zoning, tampak bahwa batu yang runtuh terbanyak adalah pada Candi Brahma. Zoning batu runtuh dilakukan untuk mendokumentasi eksisting kondisi candi pasca gempa serta untuk memetakan posisi runtuhnya batu agar mempermudah dalam pengembalian sesuai posisi aslinya.

Pemetaan atau zoning sebaran reruntuhan batu di kompleks Candi Prambanan.

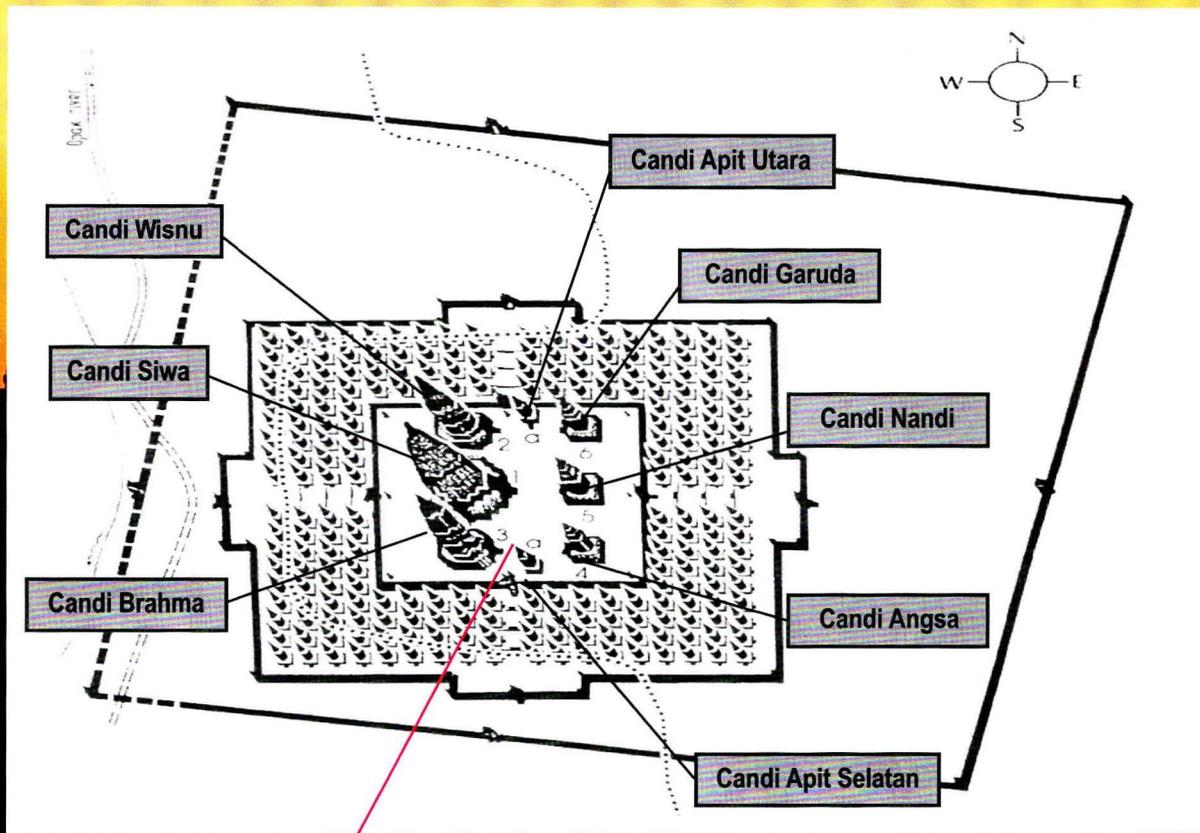
- di halaman I terdapat rekahan berarah barat daya – timur laut, yaitu di timur Candi Brahma sepanjang ± 30 meter, dan di timur Candi Apit utara sepanjang ± 3 meter
- di halaman II sisi timur laut candi perwara deret I, membelah di antara dua candi perwara sepanjang 9 meter.

Retakan di timur Candi Brahma

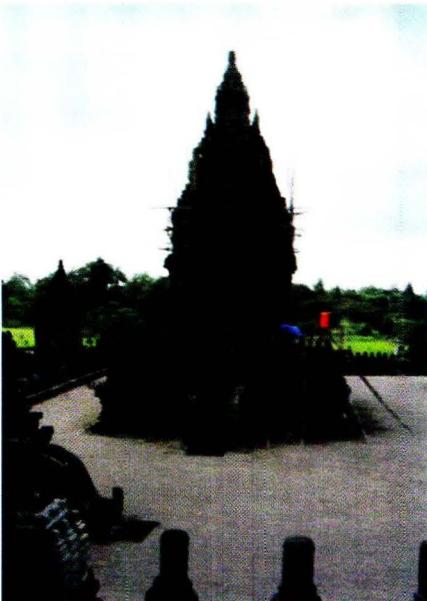
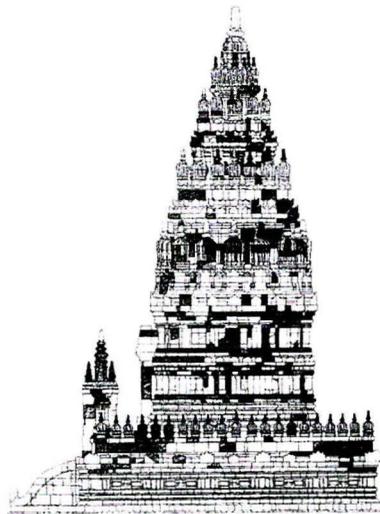
Kondisi Candi Garuda
sebelum gempa bumi
tektonik 2006

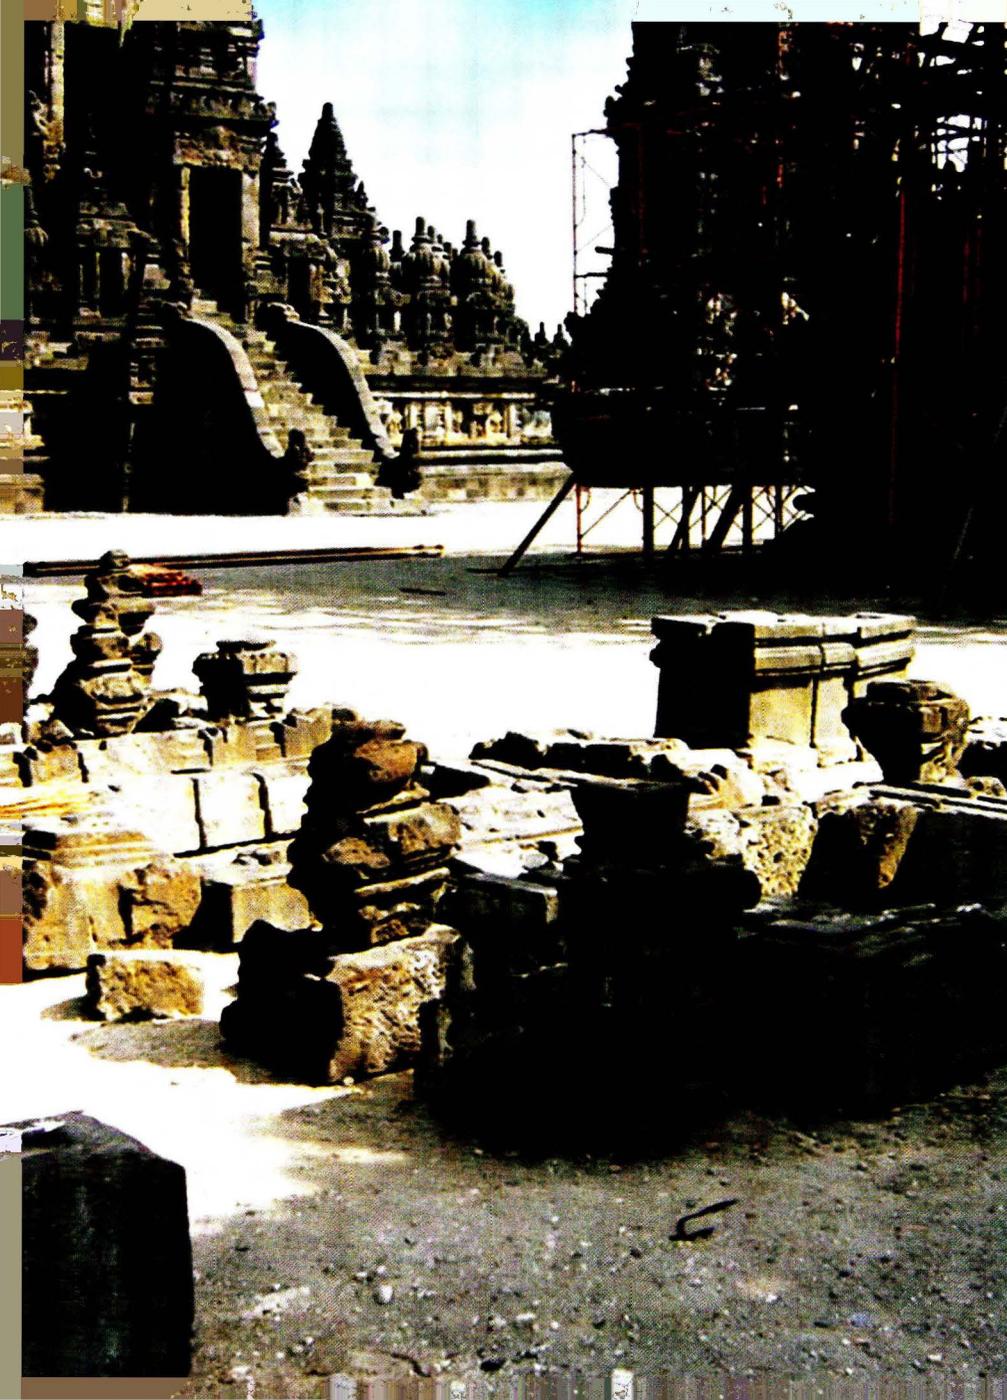
Salah satu *pinakel ratna* yang jatuh

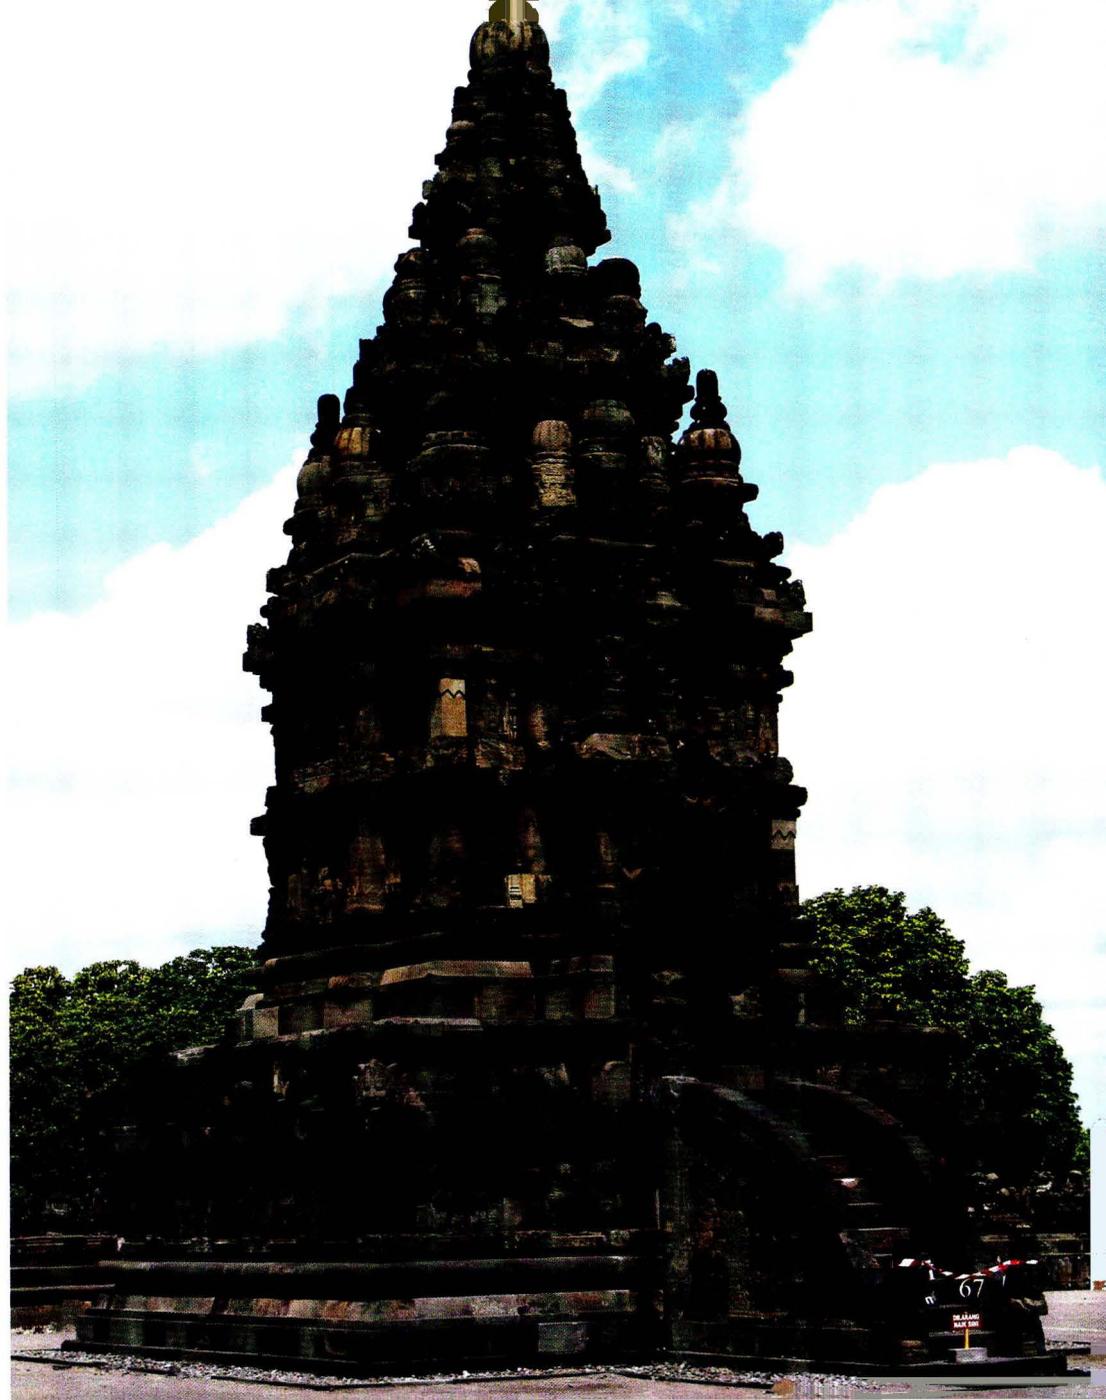
Kerusakan yang terjadi pada Candi Apit Selatan terdapat pada dinding dan atap, terutama pada *ratna-ratna* mulai dari *ratna* tingkat I, II, III hingga *ratna* pusat. Pada candi ini banyak batu pecah yang berasal dari atap terjatuh di sepanjang lorong langkan, di halaman, maupun tersangkut di atap.

Kondisi candi pasca terjadi gempa bumi tektonik tahun 2006

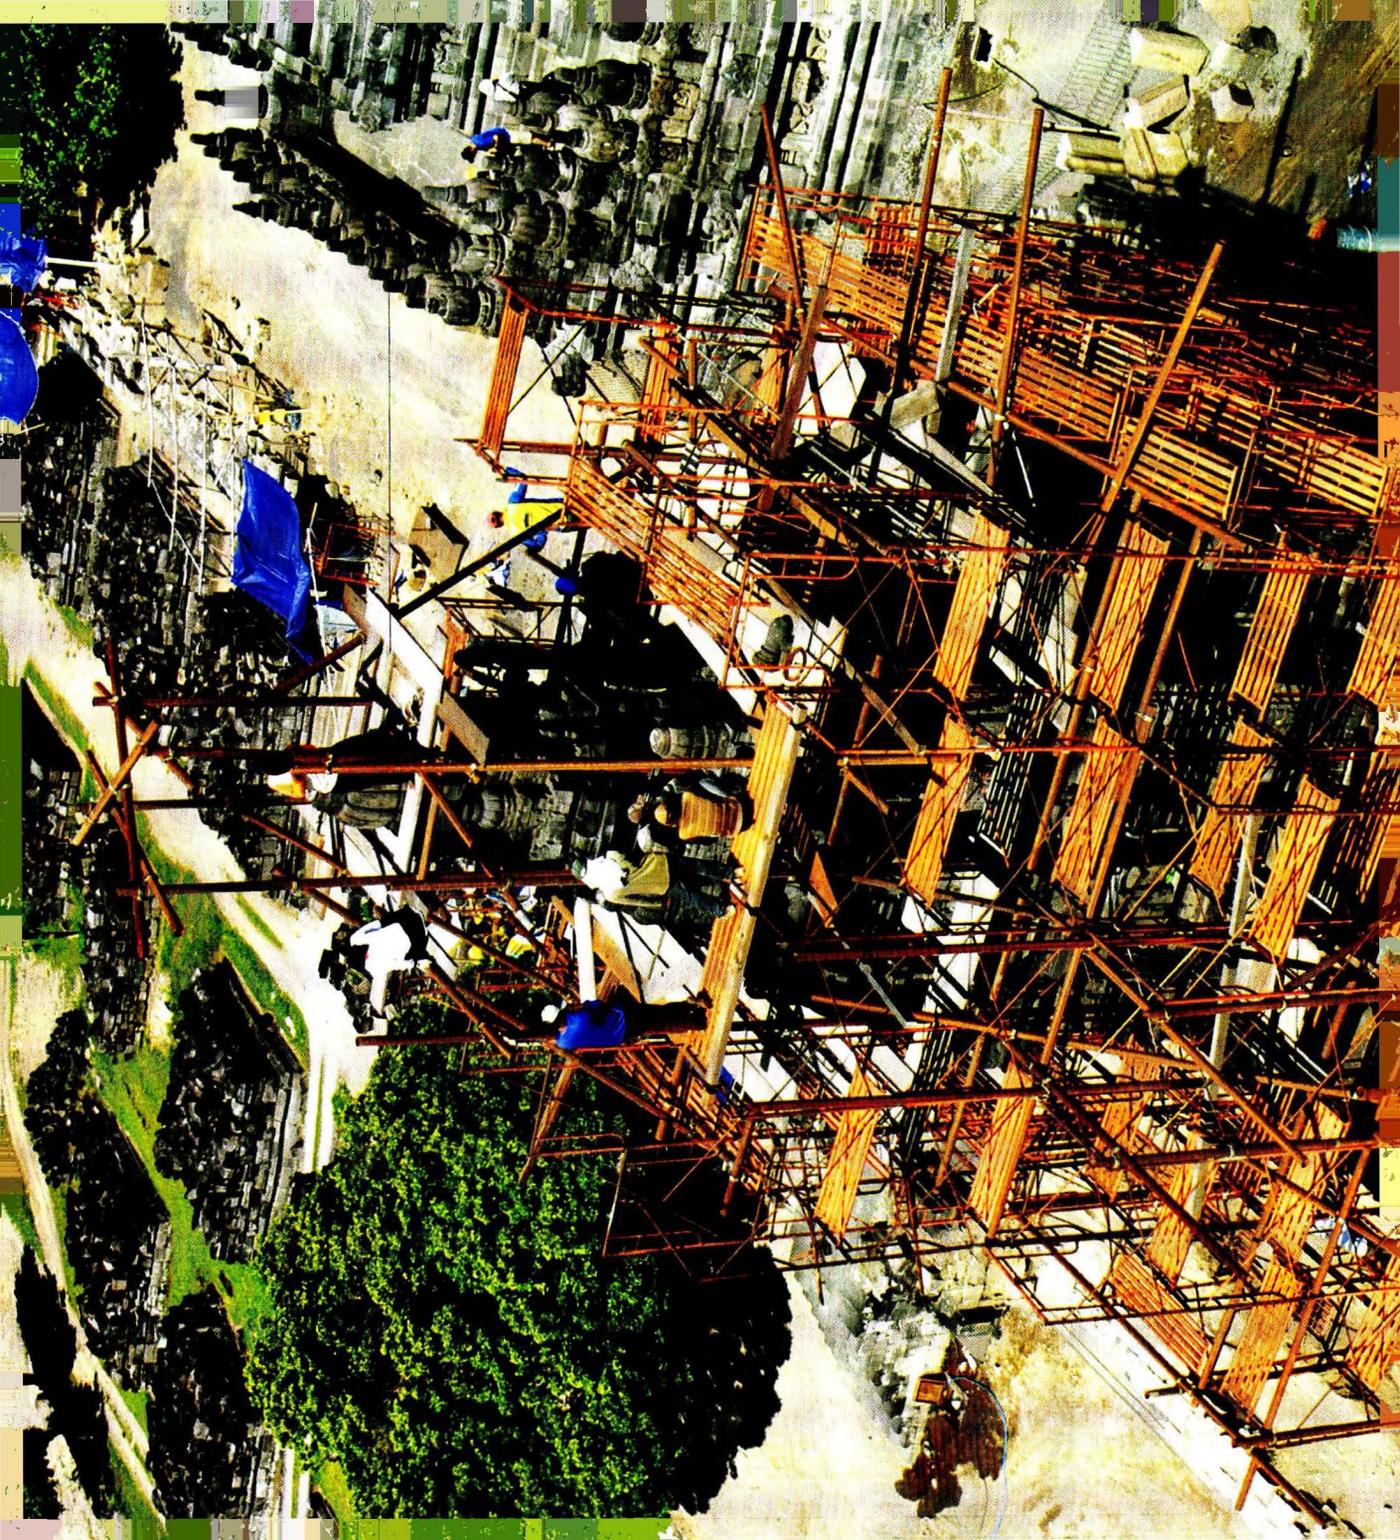
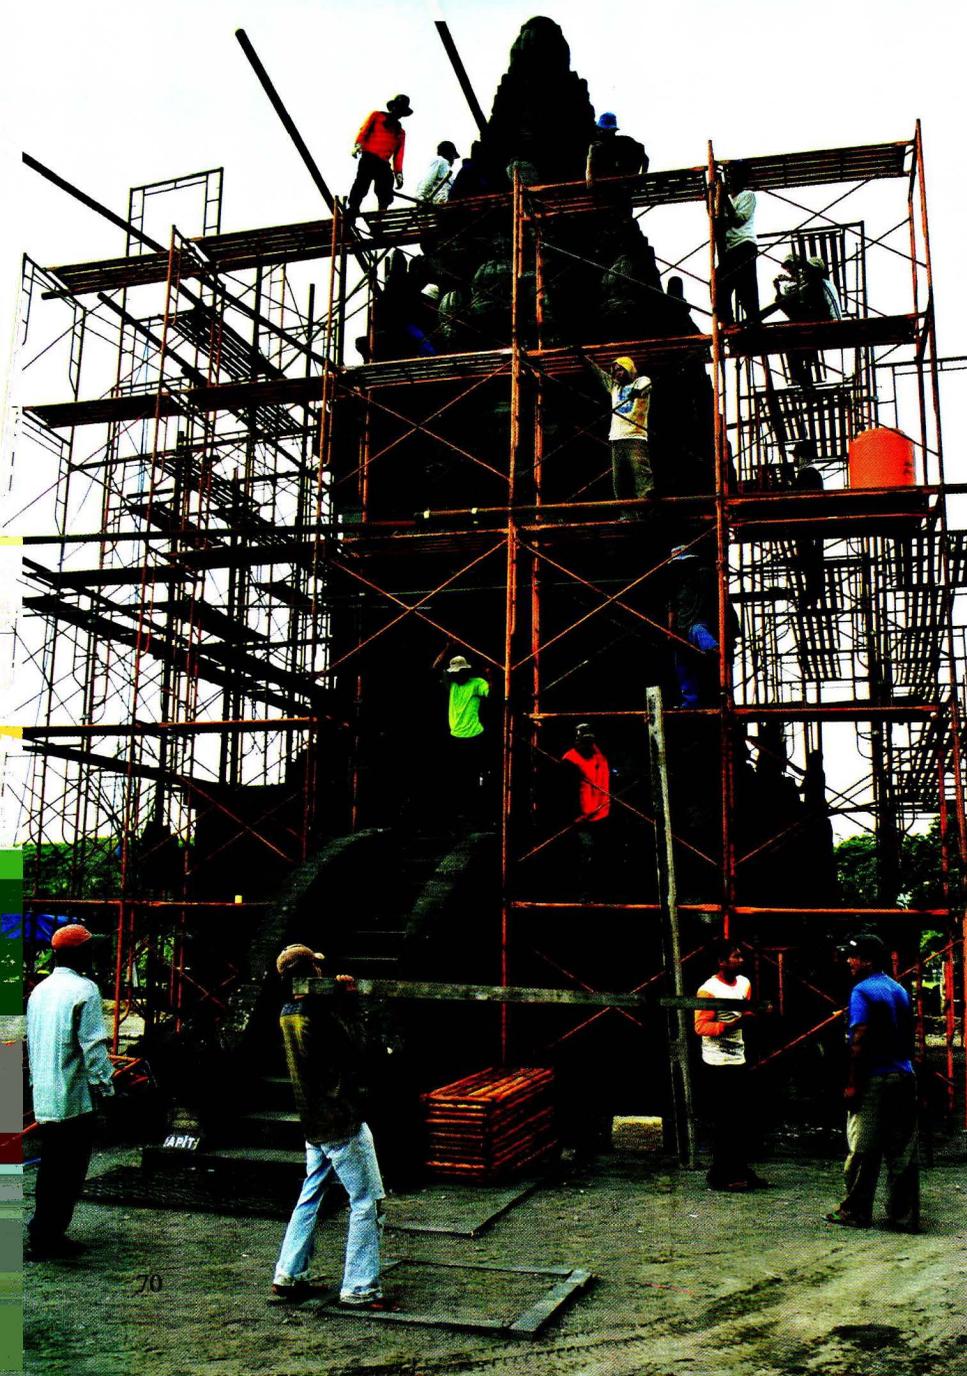
Kondisi atap candi yang mengalami kerusakan pasca gempa bumi tahun 2006

Candi Apit Selatan sudah pernah dipugar oleh Dinas Purbakala Hindia Belanda pada tahun 1932. Candi ini dipugar menggunakan spesi semen (*portland cement*) hingga menjadi *monolith*. Kerusakan akibat gempa 2006 pada Candi Apit Selatan terjadi pada atap candi. Setelah melakukan kegiatan observasi dan studi teknis untuk mendapatkan data kerusakan Candi Apit Selatan pasca gempa 27 Mei 2006, maka pada tahun 2010 dilakukan pemugaran Candi Apit Selatan. Kegiatan utamanya yaitu perbaikan bagian atap dan memberikan perkuatan tambahan berupa *hak* dan *angkur* antar batu bagian dalam. Pembongkaran dilakukan untuk membongkar bagian atap Candi Apit Selatan yang meliputi atap tingkat I, II, III dan IV. Atap dibongkar, karena terjadi pergeseran ke arah horizontal dan vertikal, serta banyaknya batu yang pecah.

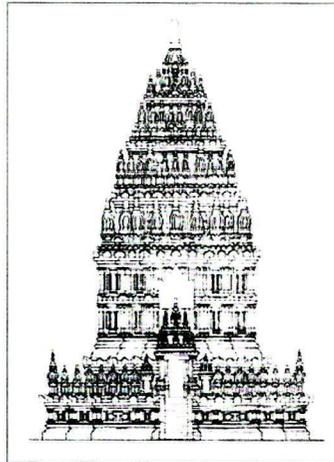
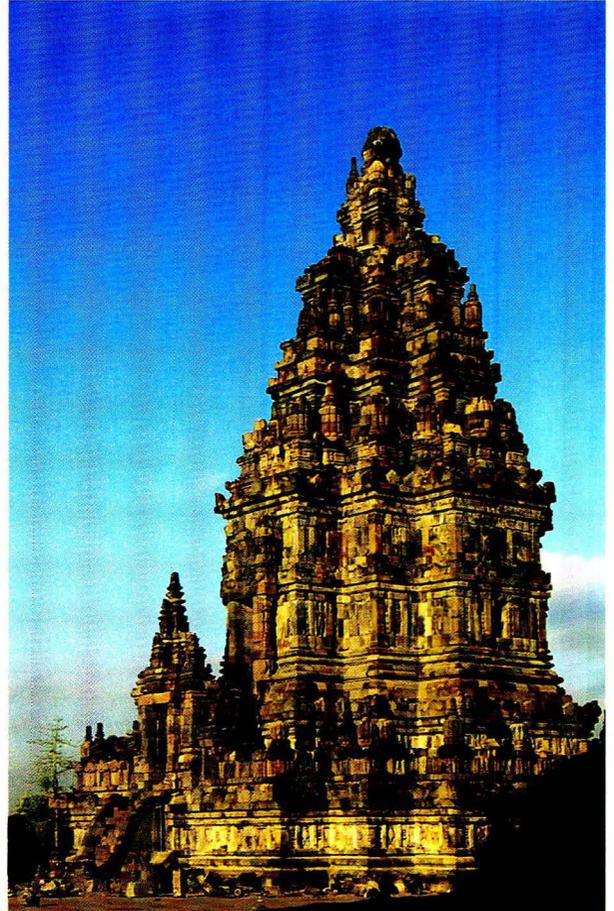
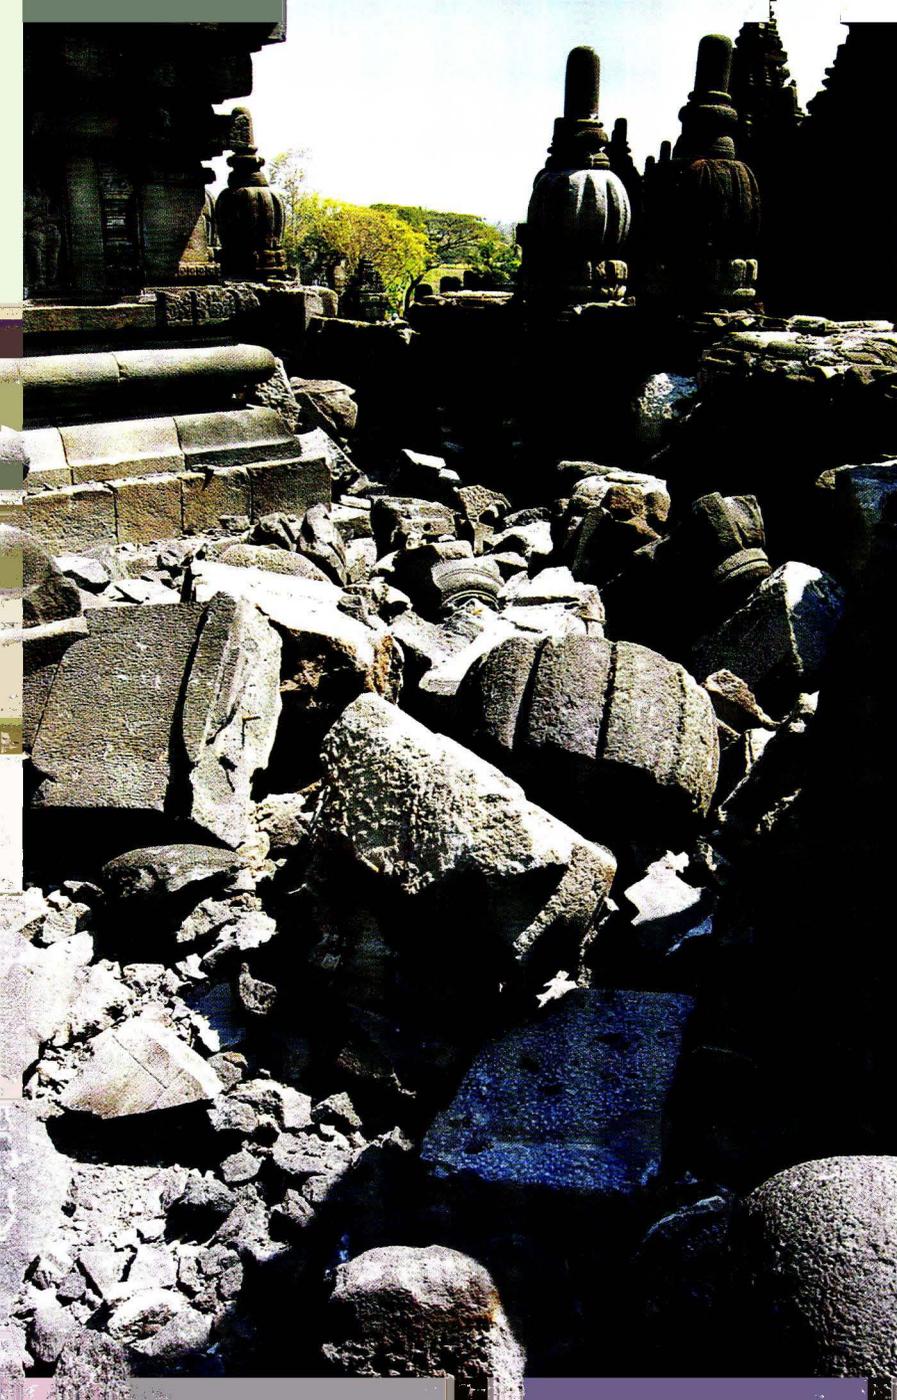
- Kemelesakan pada bagian tangga sisi timur \pm 2 cm
- Terjadi geser pada pagar langkan dan gapura yang disertai puntir (*twisted*), atap tingkat 3 dan atap tingkat 4 serta ratna pusat pada candi ini patah
- Retak vertikal pada kaki I sudut tenggara dan sudut barat laut.

Selain itu, pagar langkan sisi utara runtuh serta banyak relief pada pagar langkan yang retak, pecah dan terkelupas. Kerusakan pada Candi Brahma paling banyak terjadi di gapura, atap dan pagar langkan.

Kondisi candi pasca
terjadinya gempa bumi
tahun 2006

Pemugaran pasca gempa terhadap Candi Brahma dilaksanakan pada tahun 2009, setelah sebelumnya dilakukan studi teknis pada tahun 2007. Konsep penanganan struktur bangunan Candi Brahma didasarkan pada jenis dan tingkat kerusakan. Untuk kondisi bangunan masih stabil, struktur bangunan yang mengalami retak baik vertikal dan horizontal dan disertai dengan geser terpuntir dan miring, direncanakan dibongkar dan direkonstruksi kembali. Kerusakan material ditangani dengan cara *restoring* dan *replacing*. Sedangkan untuk menambah kekuatan candi dilakukan pemasangan beton bertulang pada bagian tengah di posisi bagian dalam atap candi dan pemberian *hak* dan *angkur* yang terbuat dari besi ulir dan dilapisi cat anti karat dengan pemasangannya pada bagian dalam sambungan antar batu.

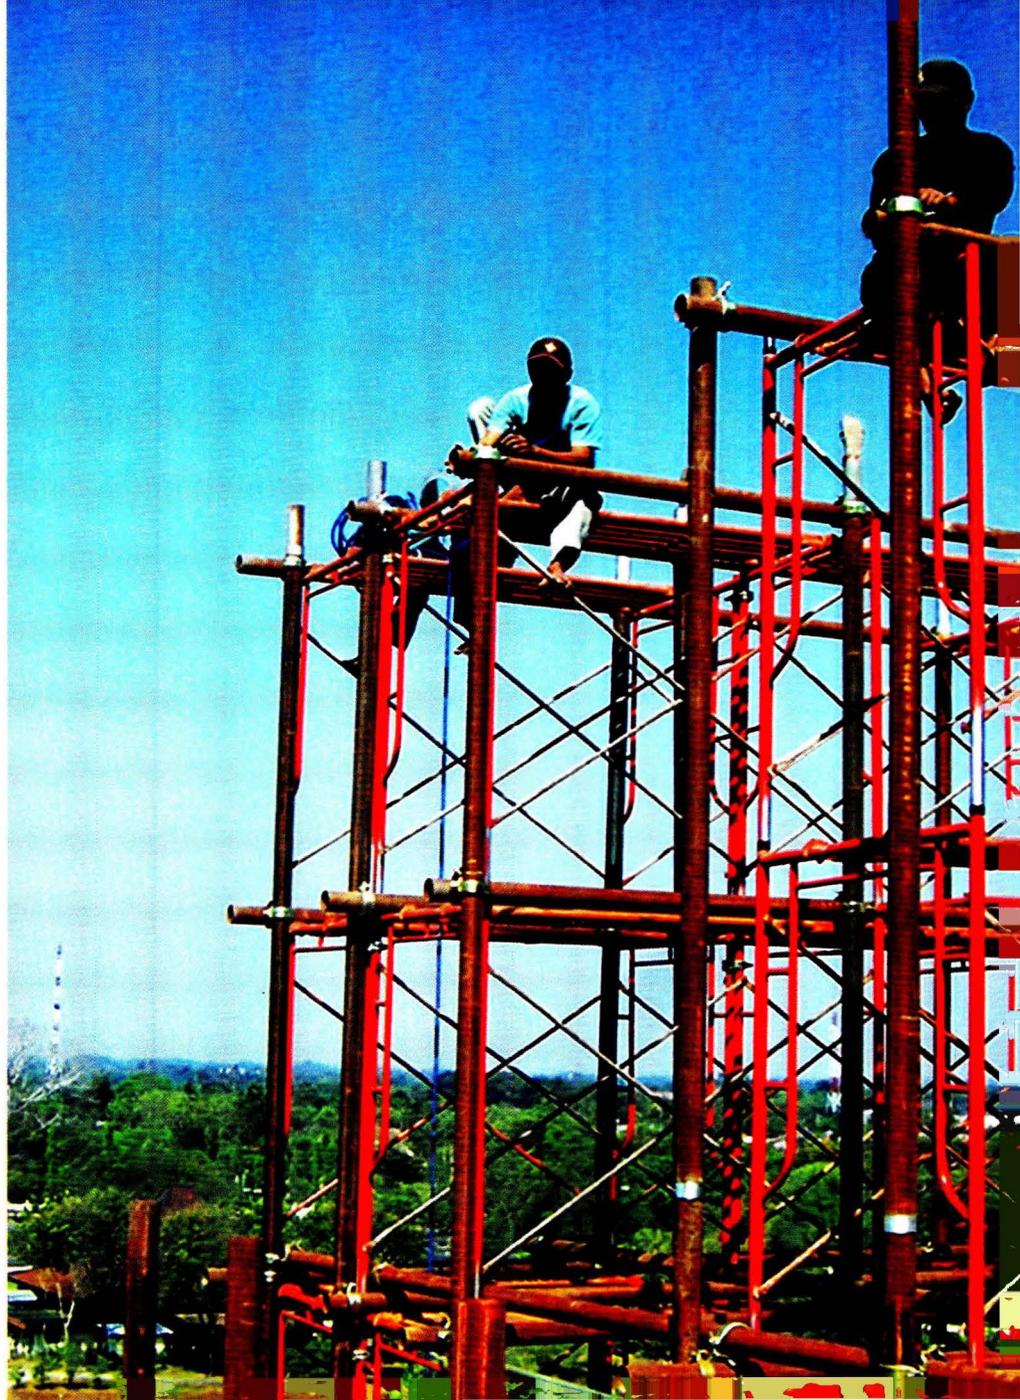
Proses kegiatan pemasangan perancah besi

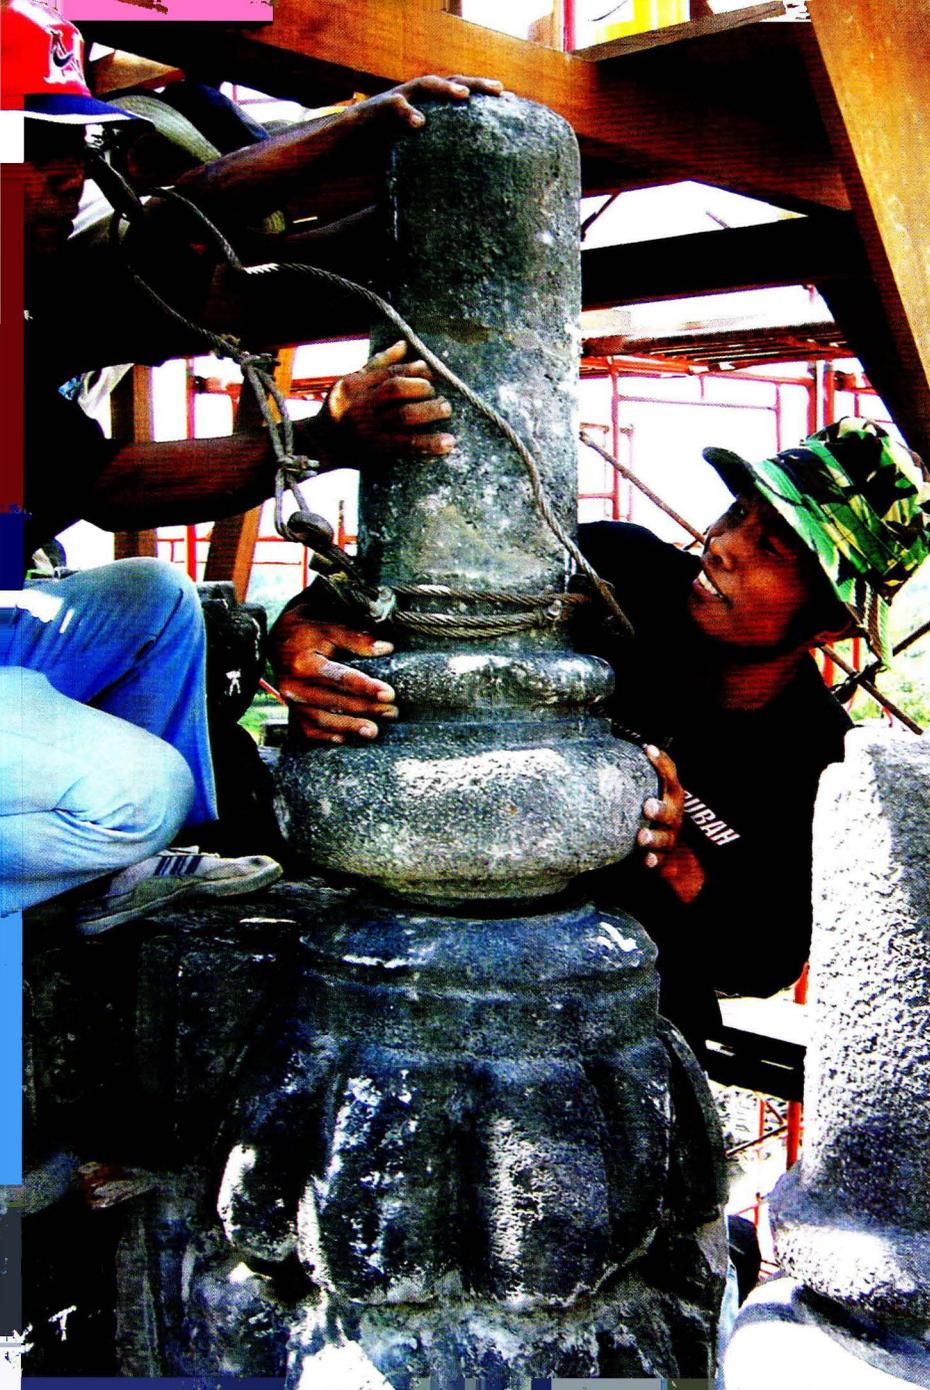
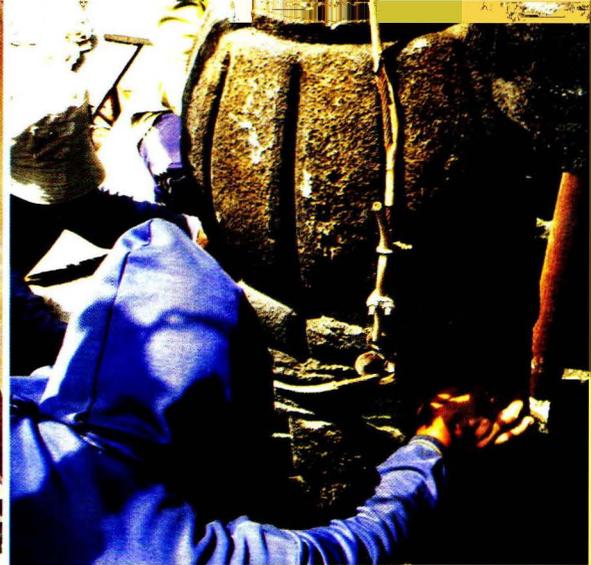
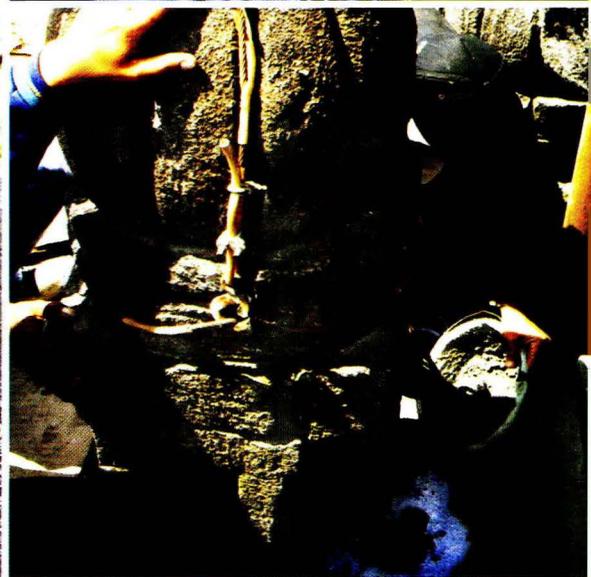
Perkuatan *hak*
dan *angkur*
pada ratna atap II
dengan isian
semén halus

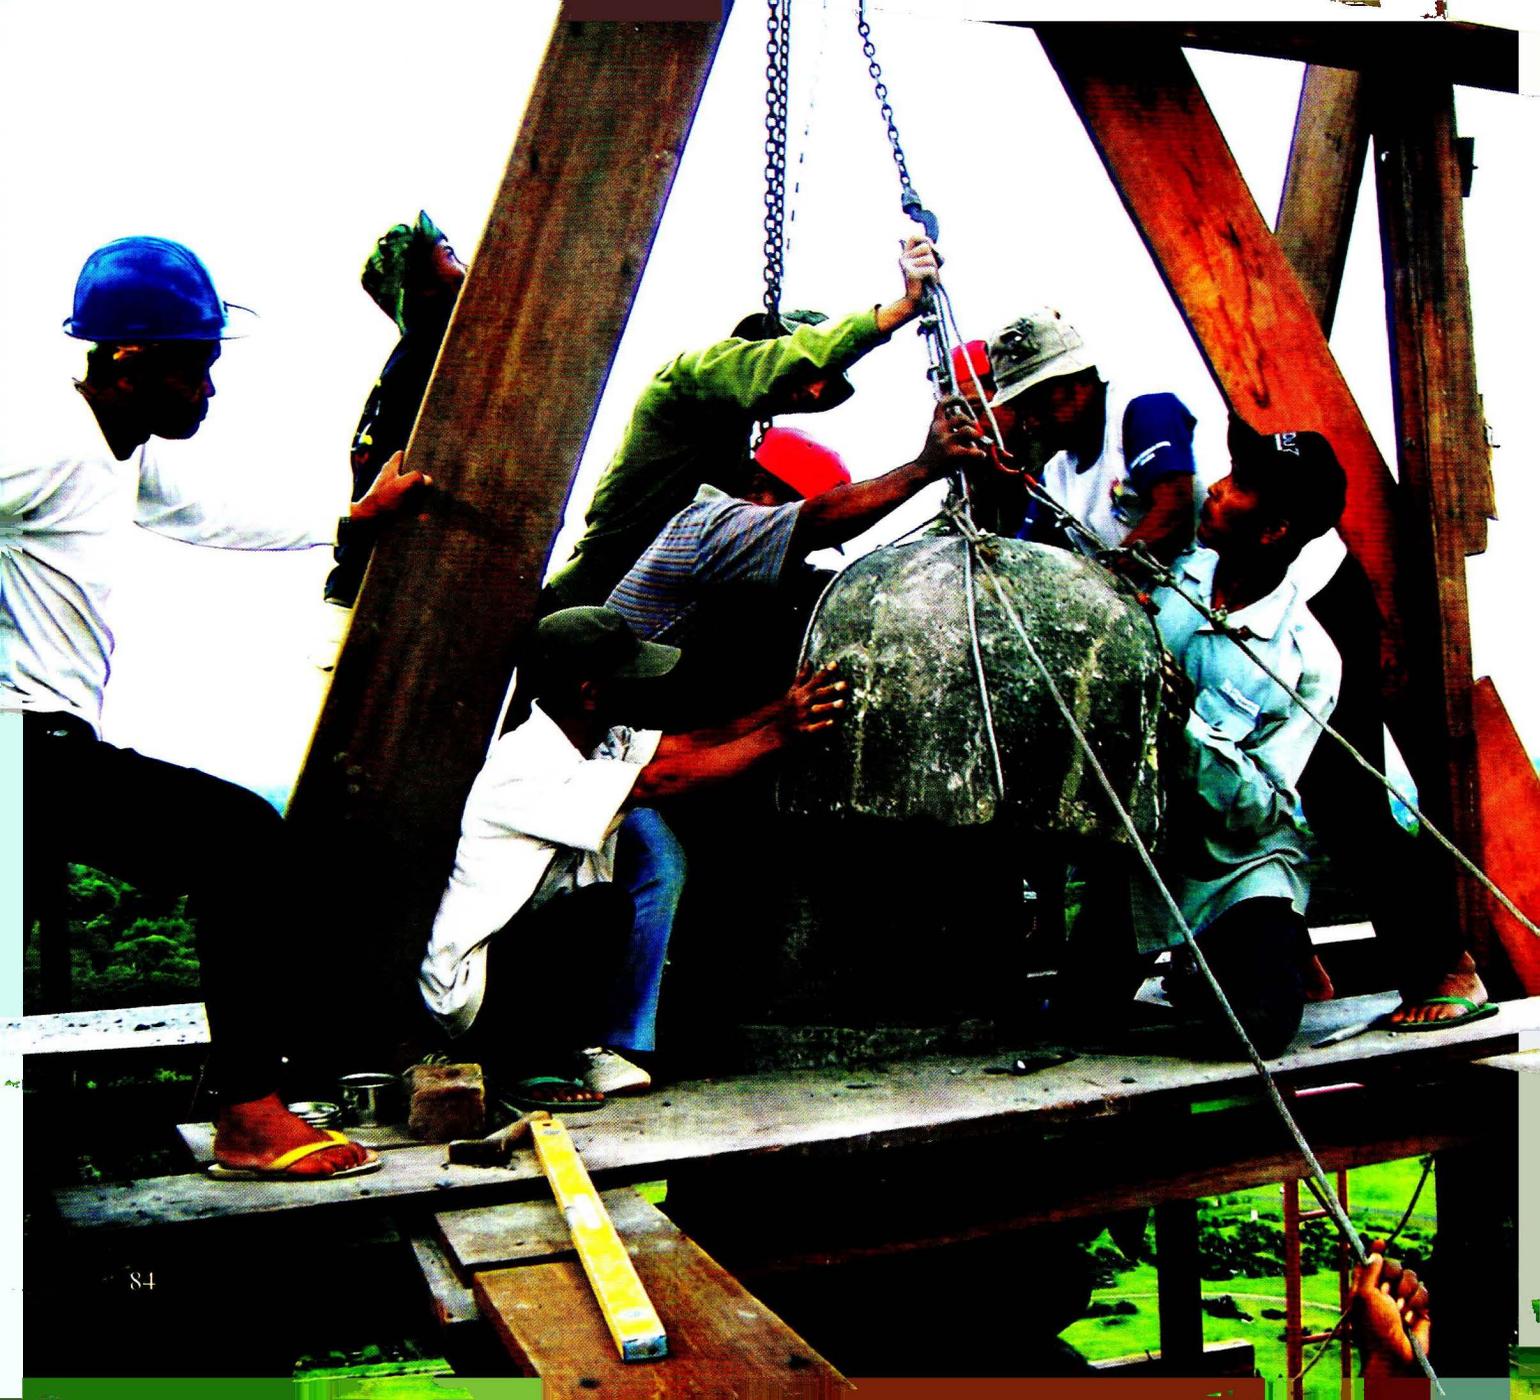
Konstruksi perkuatan
beton bertulang
pada atap candi

Kegiatan pemasangan perkuatan beton bertulang menggunakan pengecoran beton dengan campuran 1 PC : 2 pasir : 3 kerikil. Pengecoran dilakukan di bagian dalam atau di belakang batu luar yang sudah direhabilitasi, untuk finishing dilakukan pengolesan water repellent.

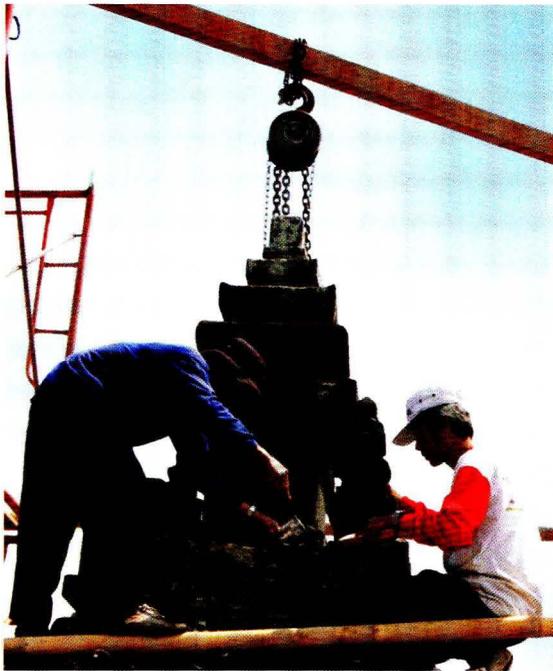
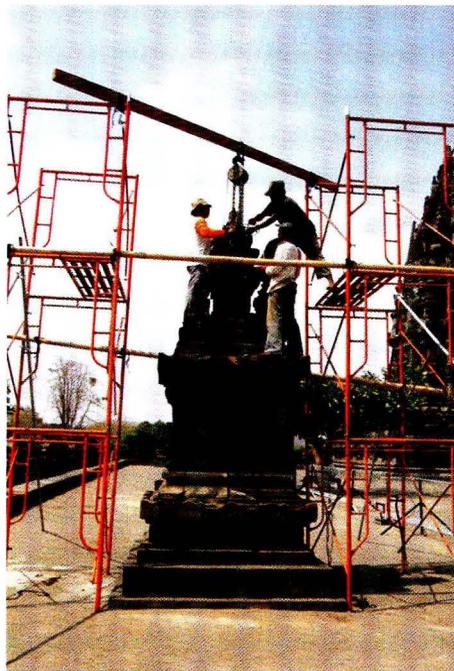
Candi Patok yang mengalami *deformasi* bagian tubuh dan atap yaitu pada 2 candi patok barat, 1 candi patok tenggara dan 2 candi patok barat daya. Candi patok yang mengalami keruntuhan, yaitu Candi Patok barat 5 blok batu, Candi Patok tenggara 2 blok batu, dan Candi Patok barat daya 4 blok batu. Jumlah batu yang disambung pada Candi Kelir adalah sebagai berikut: Candi Kelir utara 4 blok batu, Candi Kelir timur 4 blok batu, Candi Kelir selatan 2 blok batu, Candi Kelir barat 54 blok batu. Penyusunan kembali menggunakan tambahan perkuatan hak dan bahan perekat Euroland FK 20.

Proses kegiatan rehabilitasi Candi Kelir dan Candi Patok

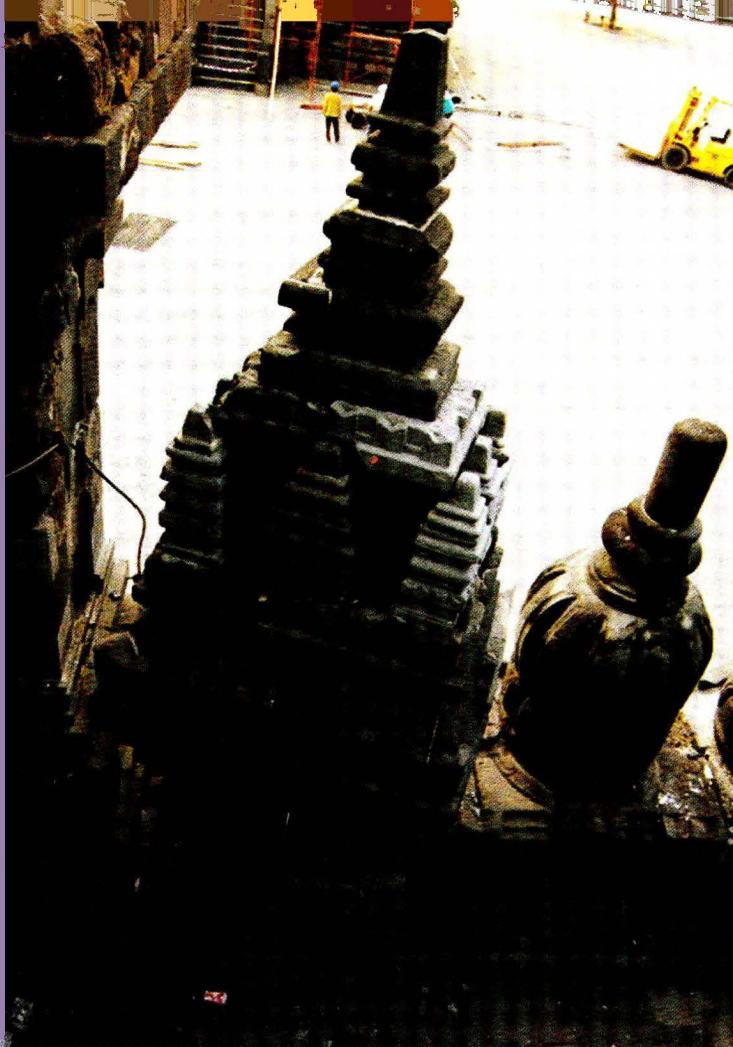
Kondisi kerusakan
pada gapura
sisi timur

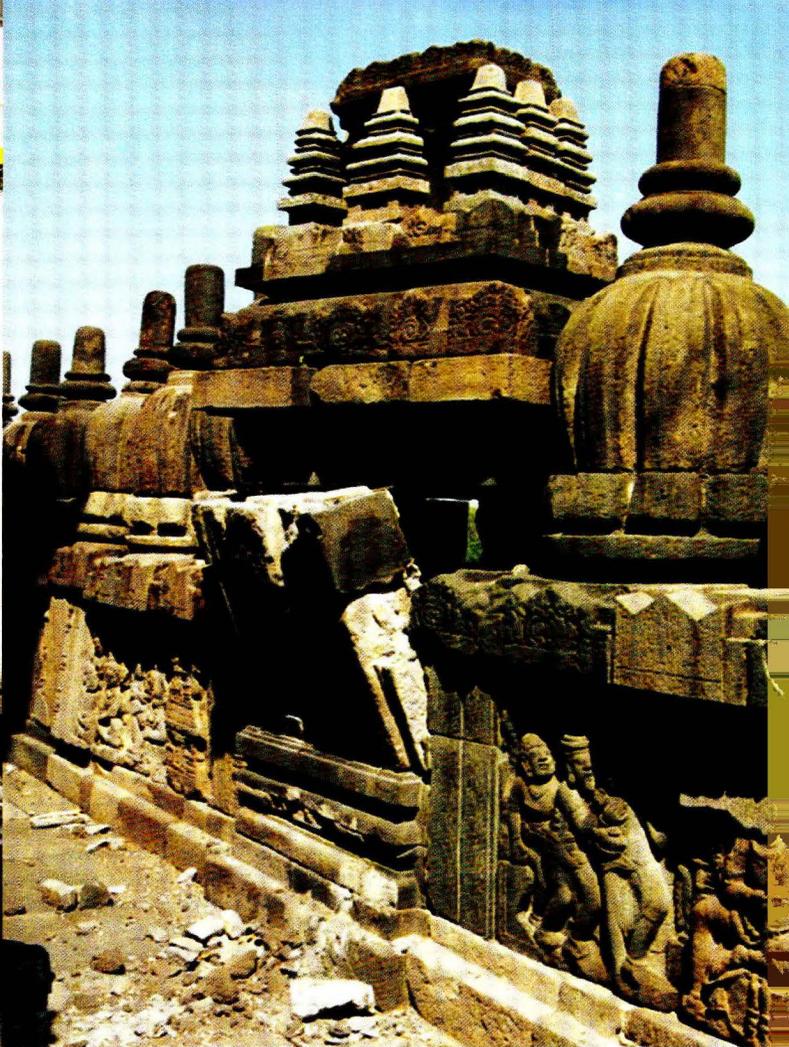
Kondisi kerusakan
pada pagar langkan
sisi selatan

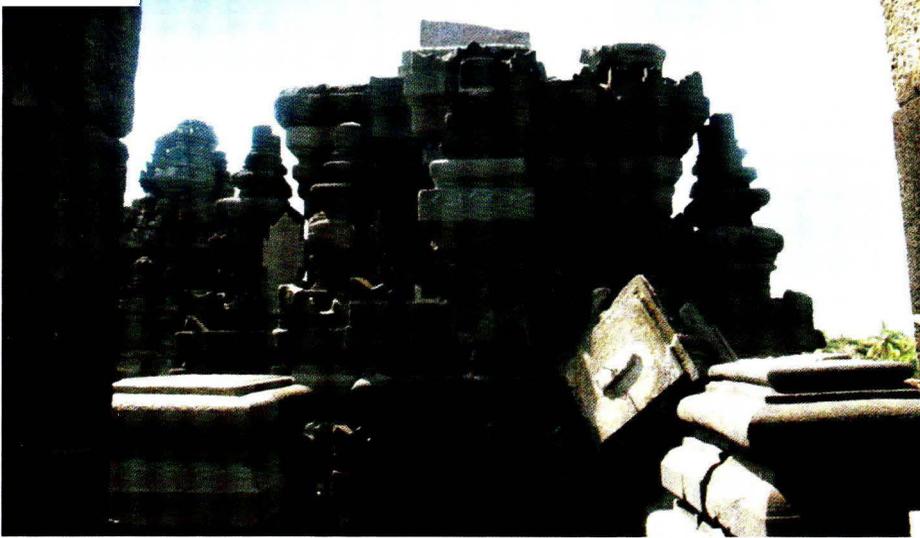
Puncak gapura yang runtuh akibat gempa bumi
