Purna Pugar
Kompleks Candi Prambanan
Pasca Gempa

Kementerian Pendidikan dan Kebudayaan
Direktorat Jenderal Kebudayaan
Balai Pelestarian Cagar Budaya Yogyakarta

KERUSAKAN DAN PEMUGARAN CANDI PRAMBANAN PASCA GEMPA BUMI 2006

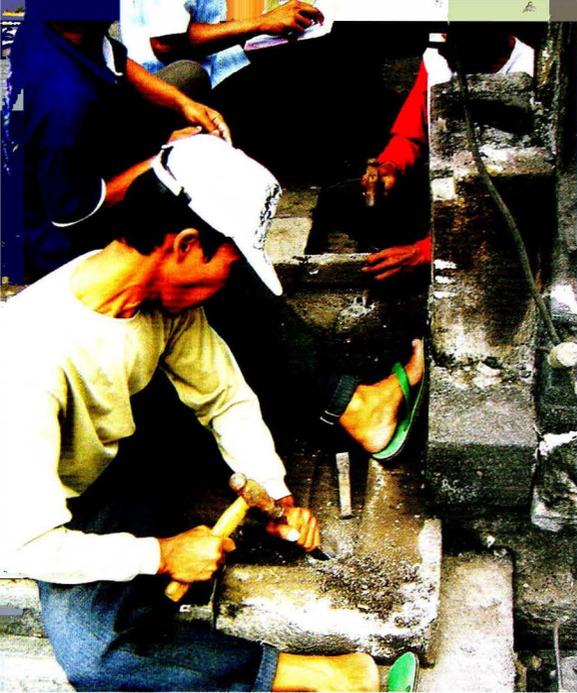
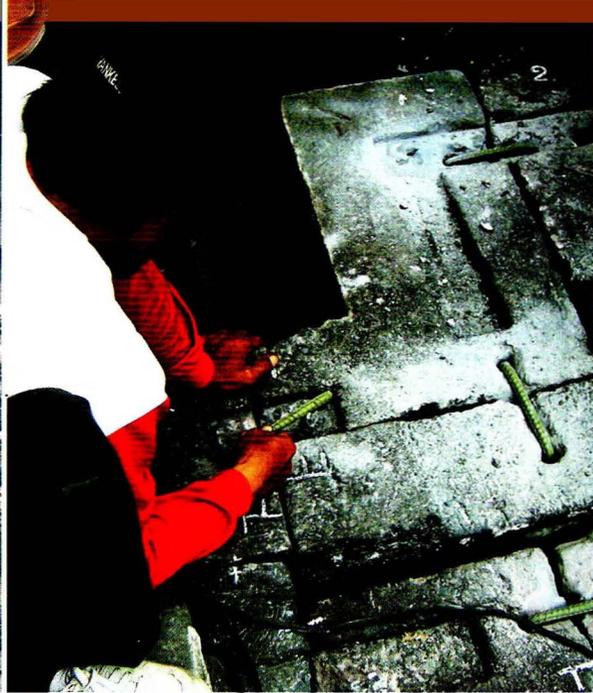
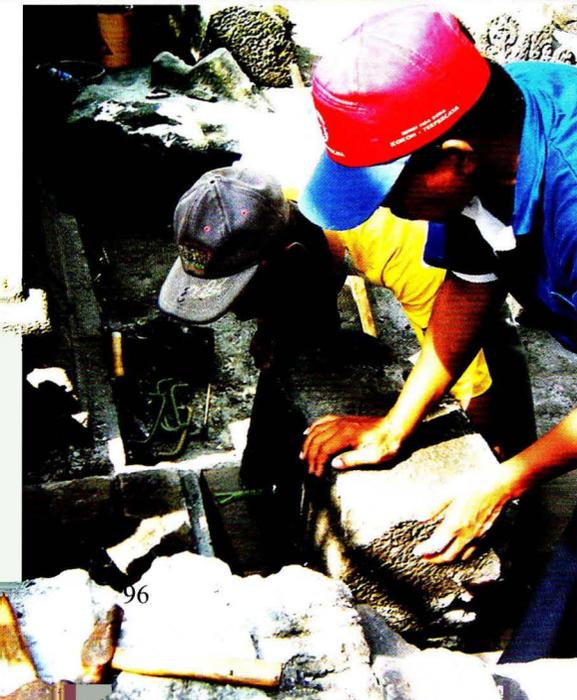
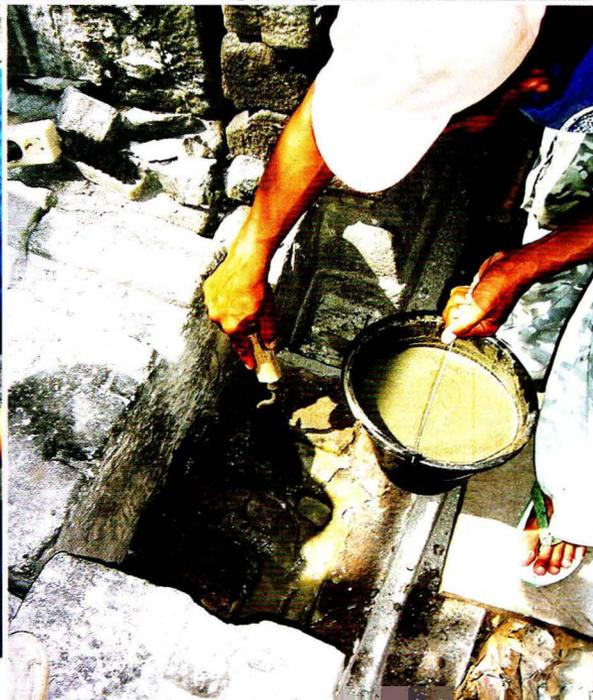
Proses kegiatan pemasangan perkuatan struktur kaki candi dengan hak dan angkur

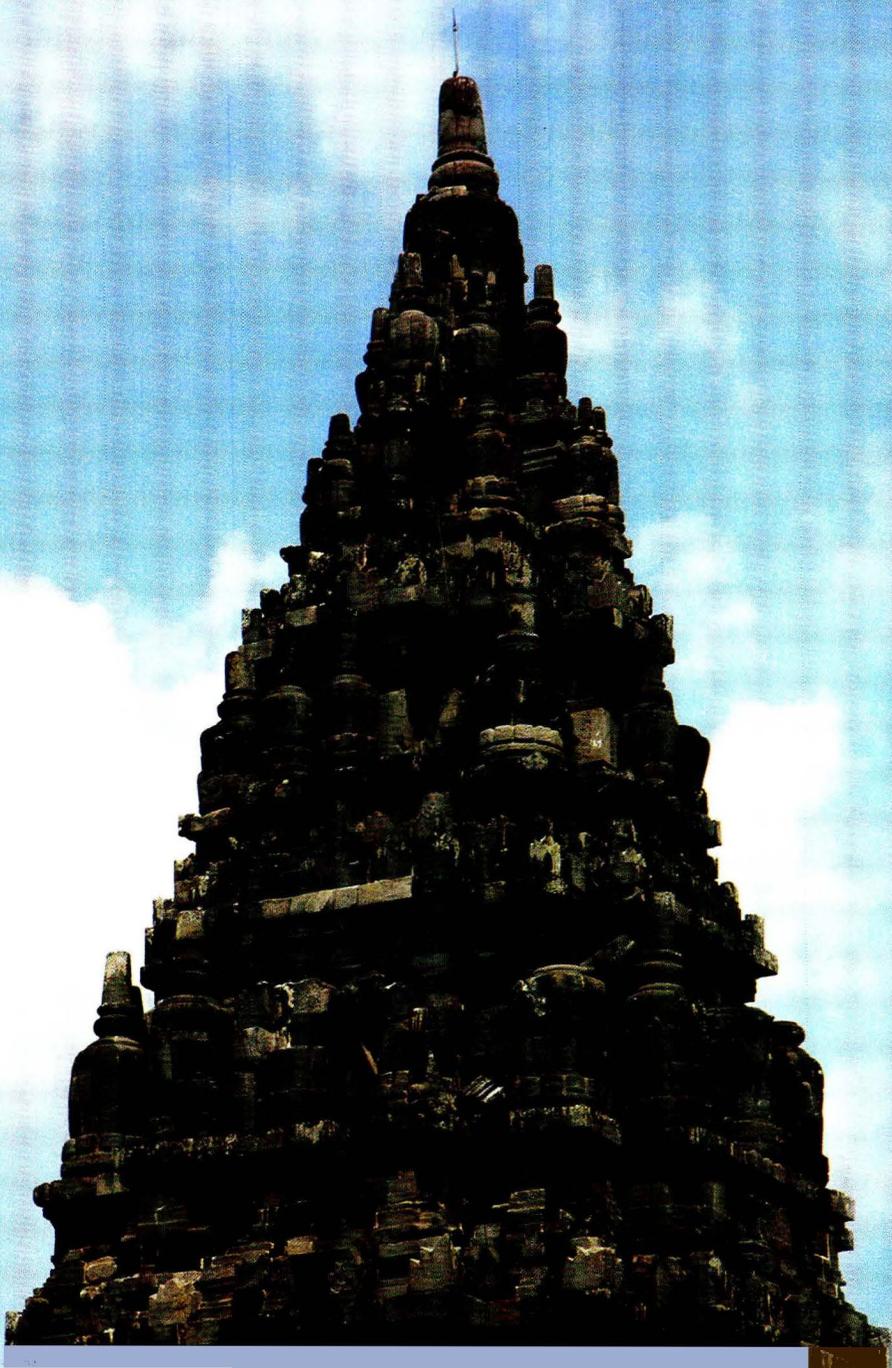
Kerusakan Candi Angsa pasca gempa bumi 2006 mengakibatkan kemuncak candi/*ratna* pusat menjadi miring, serta kerusakan pada atap I dan atap II. Kerusakan yang lain yaitu adanya beberapa ratna atap yang runtuh, pagar langkan runtuh pada beberapa bagian serta batu-batu komponen candi pecah dan runtuh. Batu-batu ratna atap serta pagar langkan yang runtuh menjadi fragmen tersebut tersebar di sepanjang lorong Candi Angsa. Kerusakan pada Candi Angsa yang paling banyak terdapat pada kaki candi dan pagar langkan.

Kondisi kemuncak
Candi Angsa
yang miring
akibat terkena
gempa bumi
tahun 2006

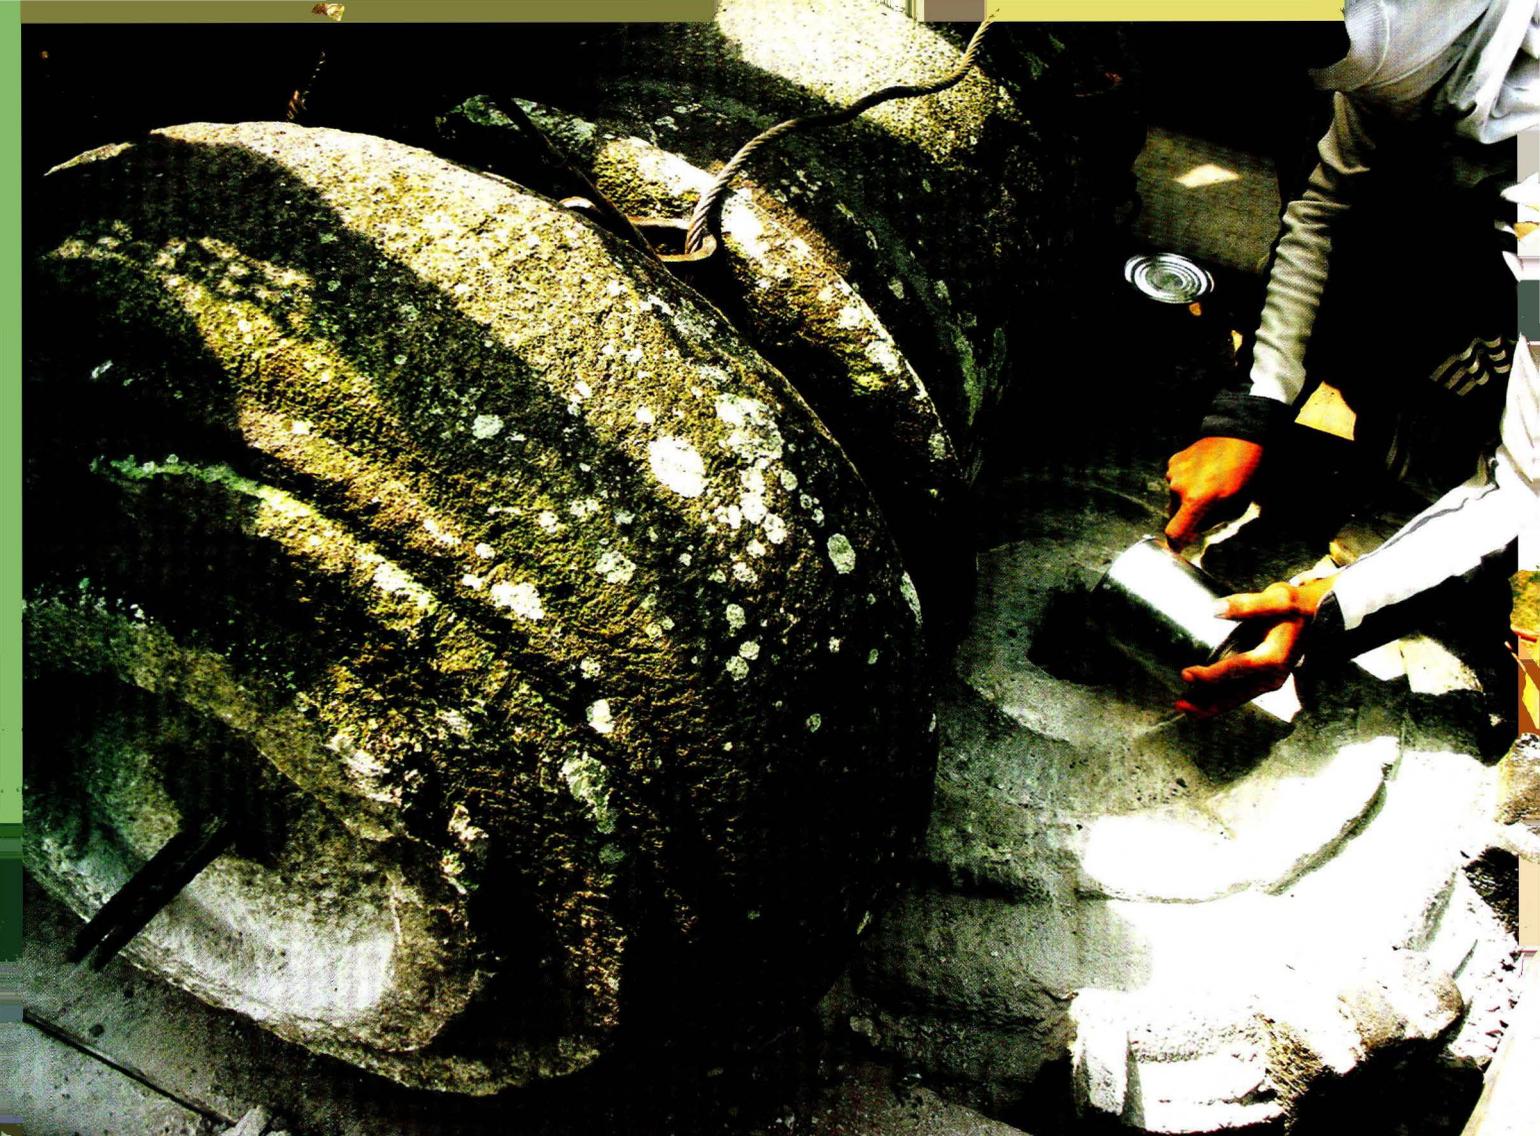
Proses kegiatan pemasangan angkur terbuat dari besi ulir yang dilapisi cat anti karat

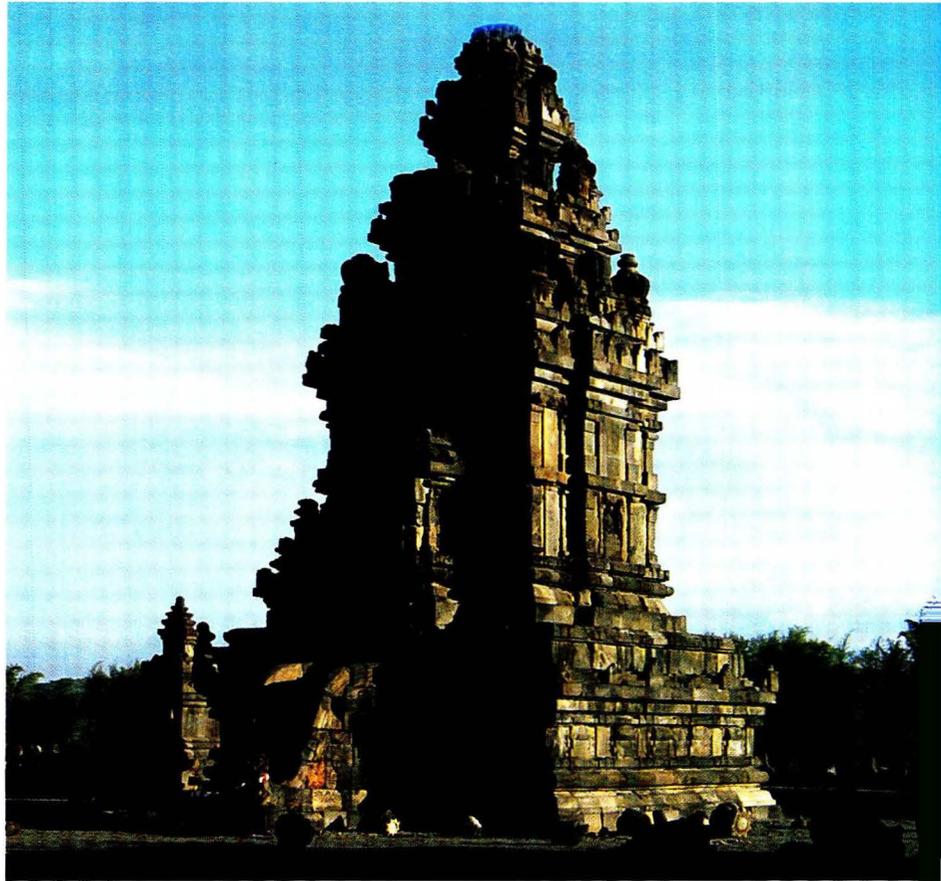
Candi Apit Utara

Akibat gempa, atap Candi Apit utara ini mengalami kerusakan total. Struktur atap pecah sehingga mengakibatkan kebocoran apabila terjadi hujan. Selain itu, ratna terdapat pada atap banyak yang mengalami patah, retak maupun bergeser dari posisi aslinya. Pada tubuh candi mengalami retak horizontal dari pintu masuk kearah barat melingkar sampai ke utara, dan juga dari pintu masuk dinding timur ke arah timur melingkar ke arah utara sampai ke dalam dinding bilik. Pada bagian tangga, struktur tangga mengalami deformasi/geser sehingga terlepas dari tubuh candi. Makara yang terdapat pada ujung pipi tangga juga terlepas dari posisi aslinya.

Ratna kemuncak Candi Apit utara terlempar jatuh, deformasi tangga dan beberapa batu runtuh

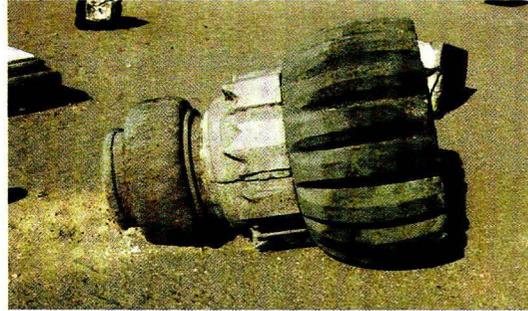
Sewaktu terjadi gempa, ratna pusat/kemuncak Candi Apit Utara terlempar ke arah timur dan menghunjam ke tanah. Kemuncak tersebut patah menjadi dua bagian, ujungnya tetap tertancap di tanah, sedang bagian bawah terlempar kesisi timurnya. Candi Apit Utara ini akan dijadikan monumen peringatan gempa 2006 sehingga posisi kemuncak yang jatuh akibat gempa tetap dipertahankan sebagaimana aslinya.

Ratna kemuncak Candi Apit Utara yang terlempar jatuh ke tanah

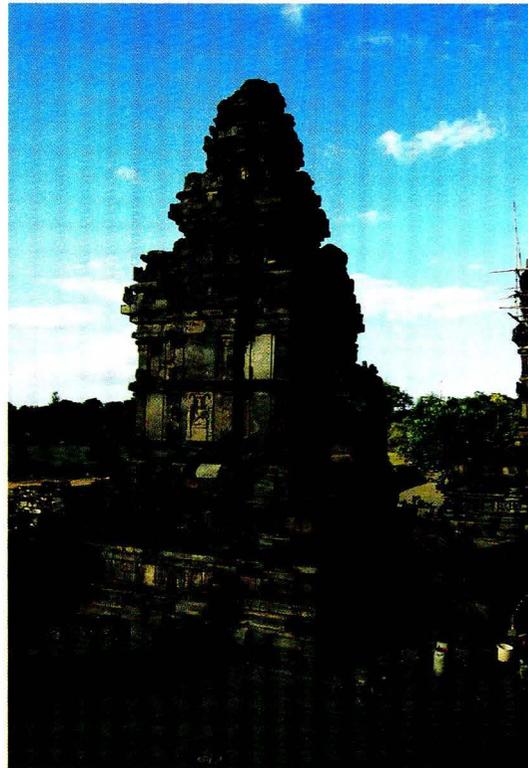
Kondisi bagian atas dan puncak Candi Apit utara yang mengalami patah, retak runtuh dan disiposisi

Sebelum Candi Apit Utara dipugar pasca gempa, terlebih dahulu dilakukan studi teknis pada tahun 2006. Pada tahun 2014 candi ini dipugar. Pemugaran dilakukan secara parsial, yaitu hanya pada bagian yang rusak saja. Batu yang rusak diperbaiki dan batu yang hilang atau tidak memungkinkan diperbaiki diganti dengan batu baru serta diberi tanda. Pemugaran yang dilakukan pada candi ini dilakukan dengan cara memberikan perkuatan *hak-angkur* pada bagian atap. Pada pemasangan kembali, posisi ratna-ratna atap tidak dikembalikan sesuai kedudukan aslinya, namun sesuai dengan kondisi setelah terkena gempa. Contohnya pada *ratna* atap I sudut barat daya posisinya miring/bergeser ke arah tenggara, dalam pelaksanaan pemasangan kembali tetap dalam posisi apa adanya (tidak diluruskan kembali),

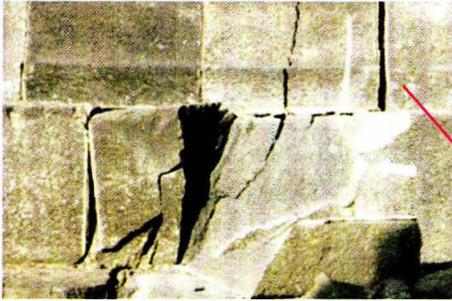
Kerusakan Material dan Struktur

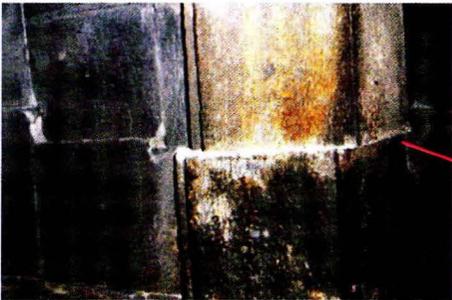
Kerusakan Material

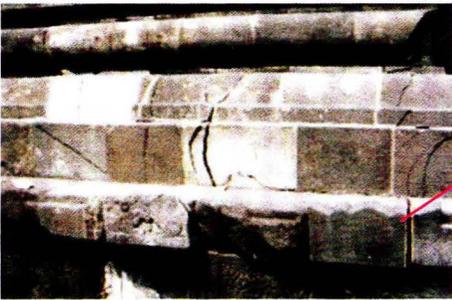
Kerusakan Struktur

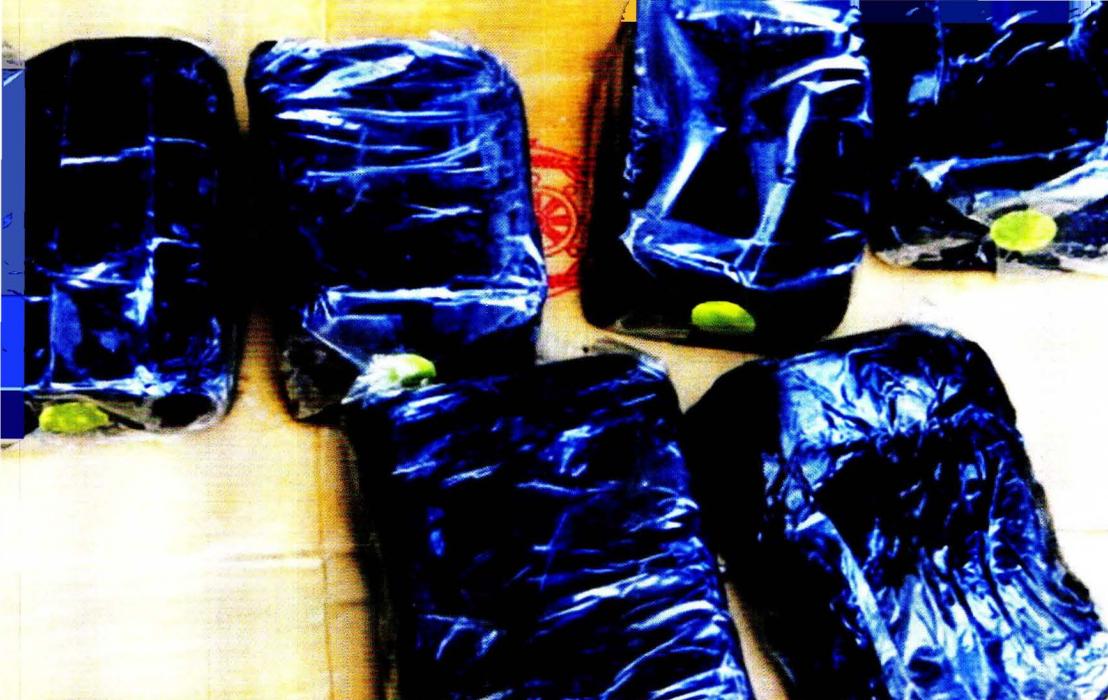
Sebelum ditemukan metode yang pasti untuk penanganan kerusakan Candi Siwa, selama dalam proses penelitian, retakan-retakan yang ada di tubuh Candi Siwa ditutup dengan menggunakan *wax* untuk mencegah masuknya air hujan. Air hujan yang masuk kedalam retakan akan bereaksi dengan semen yang ada di dalam dan melarutkan kalsium yang ada sehingga dapat bereaksi dengan batu yang mengakibatkan penggaraman sehingga membuat batu menjadi rapuh. *Wax* dibuat membentuk pilinan yang dipasang sepanjang retakan. *Wax* diganti setiap tahun agar efektif menutup retakan saat musim penghujan. Pada saat akan dilakukan konsolidasi, *wax* tersebut dibersihkan, termasuk sisa-sisa minyak yang menempel pada batu di sepanjang retakan. Noda minyak tersebut dibersihkan dengan menggunakan sabun dan bensin.

Bahan lilin (*wax*) yang digunakan untuk menutup retakan pada bantu Candi Siwa

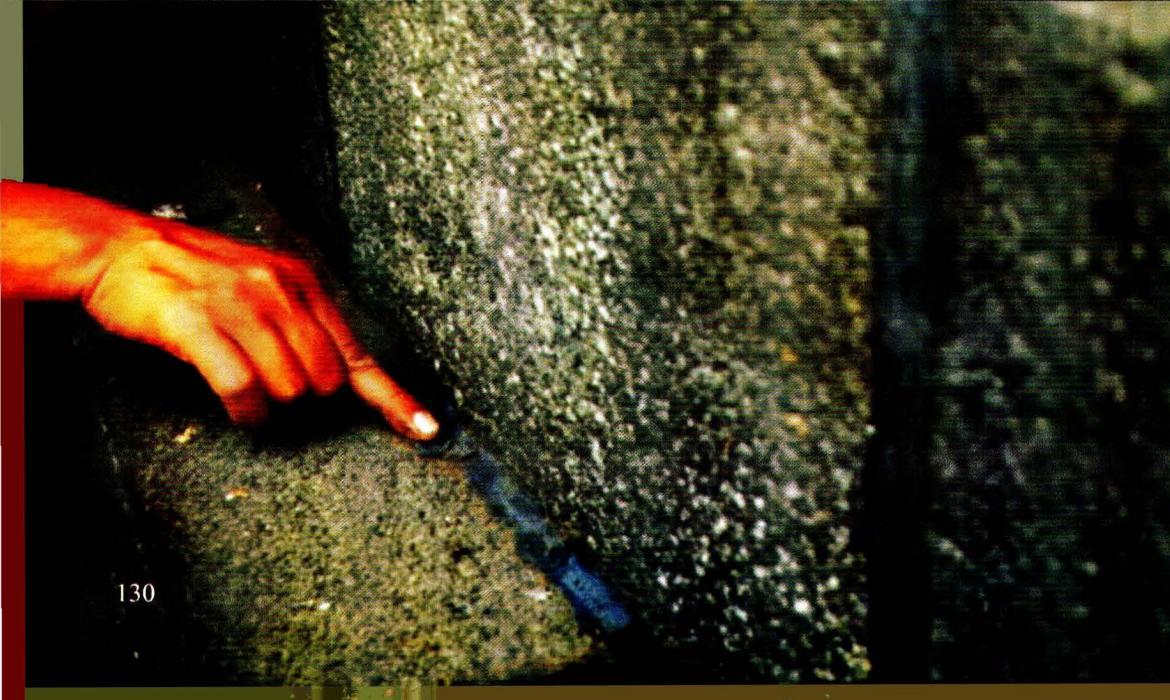
Kondisi wax yang sudah tidak efektif daneisien

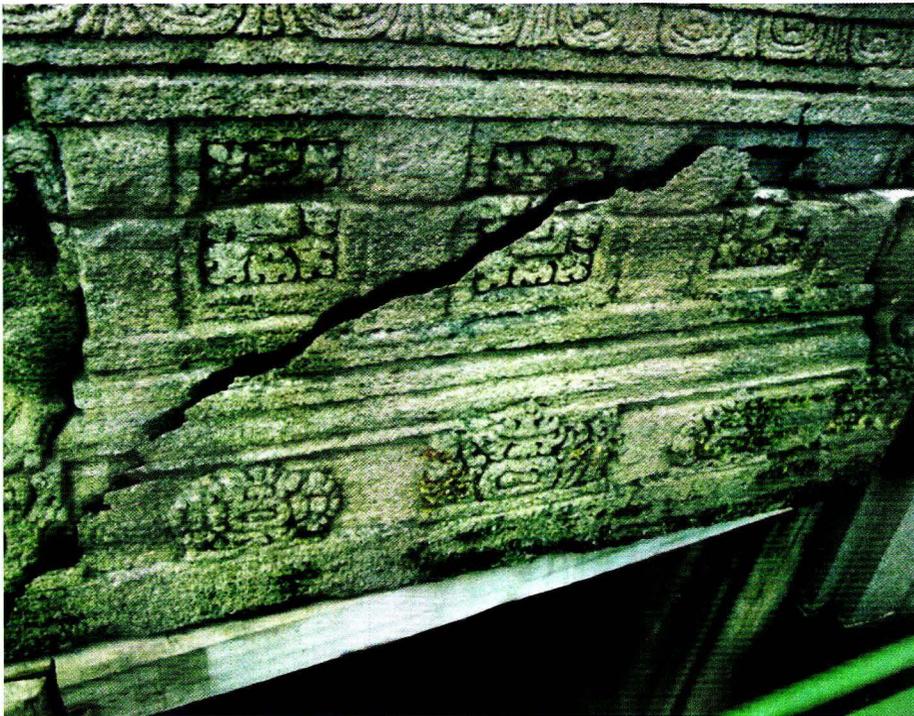
Kondisi
ambang Pintu (*doorpel*)
bilik ganेशha
yang mengalami
kerusakan

Kerusakan berat pada Candi Siwa juga terjadi pada ambang pintu/*doorpel* bilik Ganesha. Selama belum dilakukan konsolidasi, ambang pintu bilik Ganesha disangga menggunakan kayu sebagai perkuatan tambahan. Posisi patah pada batu ambang tersebut miring serta serta menjorok sebagian, sehingga menyulitkan dalam penanganannya. Terlebih lagi dua batu pada ambang pintu tersebut sudah disemen oleh pemugaran pada masa Belanda sehingga sudah menjadi *monolith*. Bilik ini sementara ditutup untuk pengunjung mengingat kondisinya yang sangat mengkhawatirkan. Akhirnya setelah melalui berbagai upaya, ambang pintu bilik ini berhasil dibongkar. Saat dibongkar, tampak adanya spesi yang menjadi perekat batu berupa semen. Ambang pintu bilik Ganesha akhirnya dipasang kembali dengan menggunakan perkuatan *angkur*.

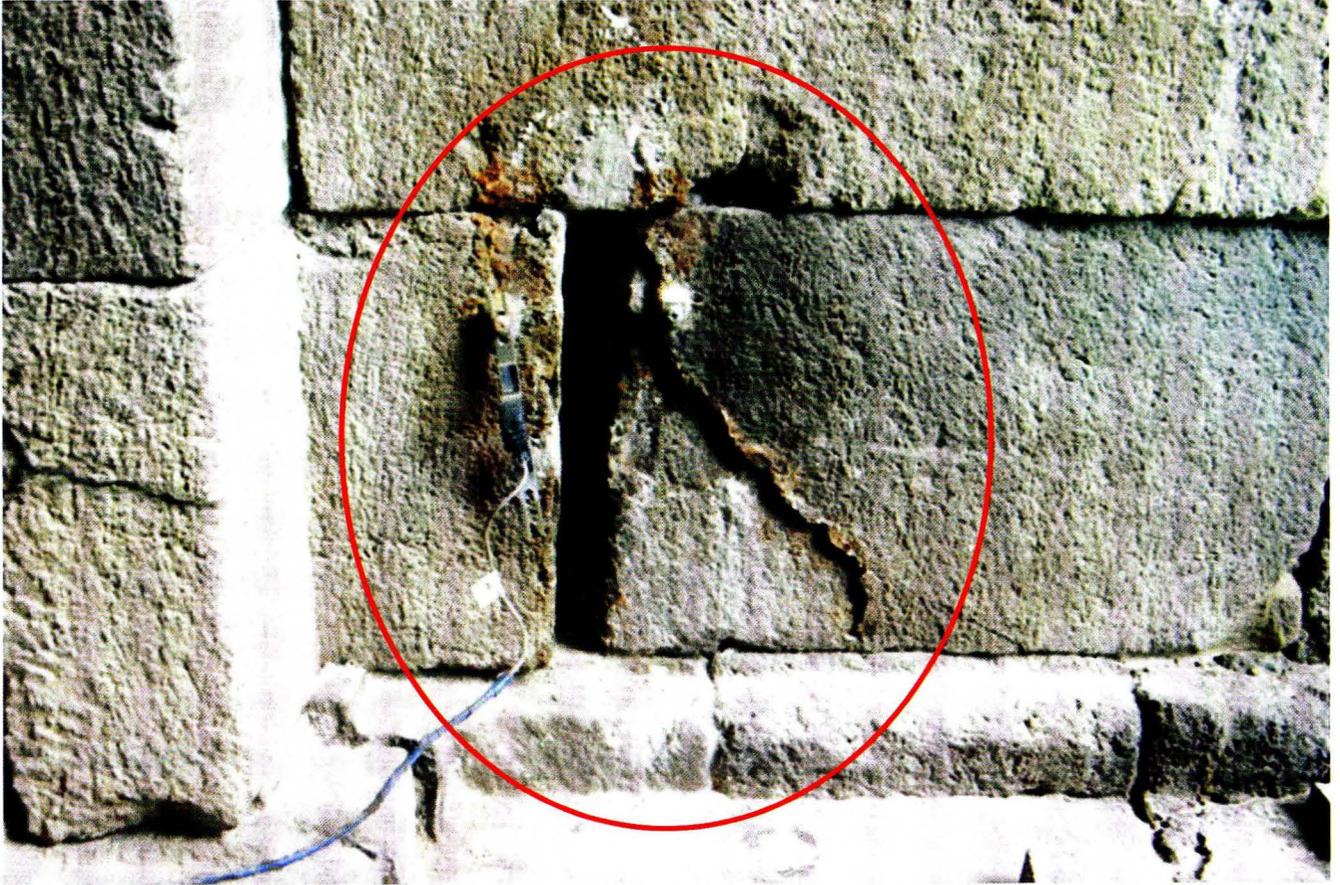
Retakan dengan lebar lebih dari 4 cm diinjeksi lebih dahulu dengan mortar hidrolis, kemudian dilakukan penyisipan batu pada bagian luar.

Penanganan terhadap retakan lebih dari 4 cm dengan sisipan batu

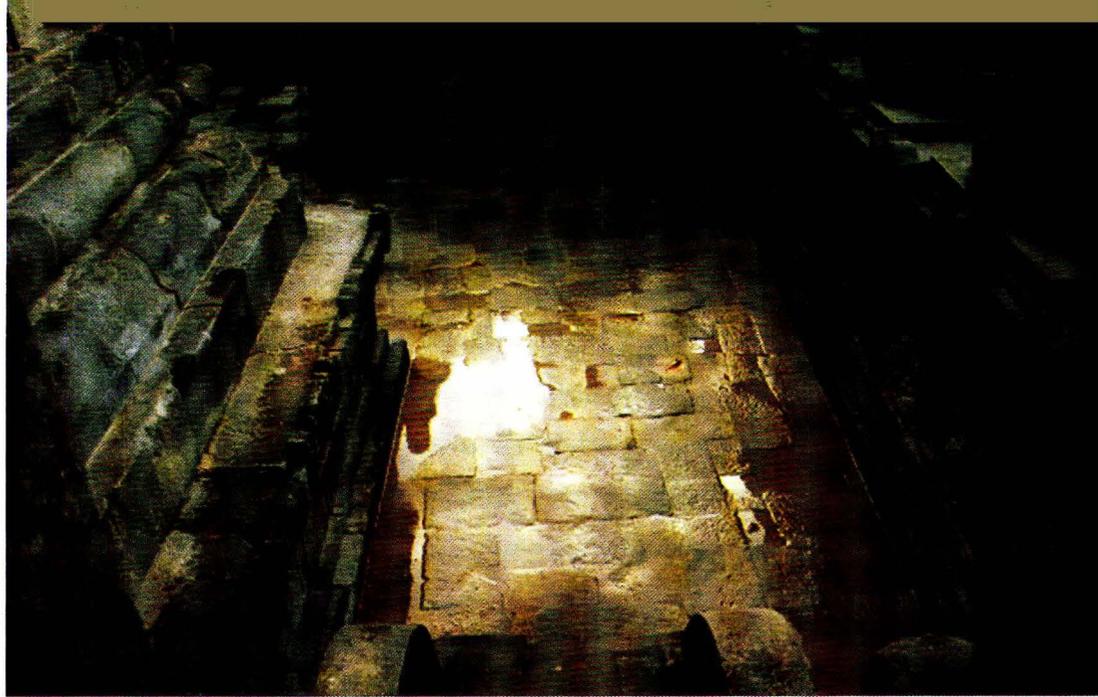
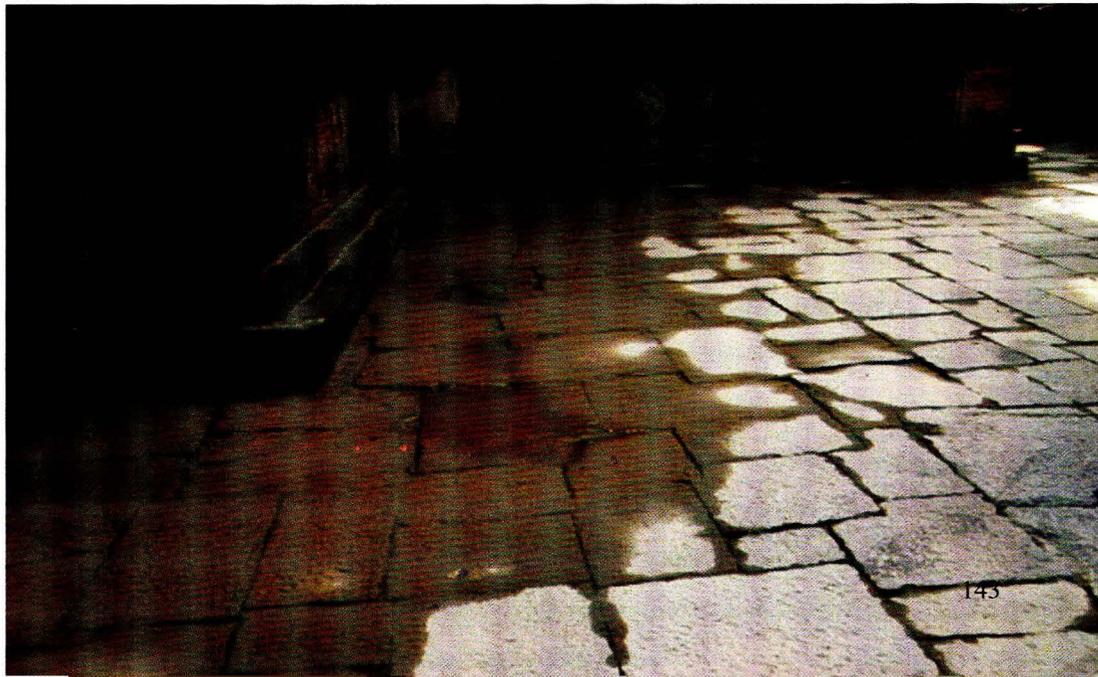
Selain retakan-retakan yang terjadi pada tubuh Candi Siwa, gempa yang terjadi juga membawa kerusakan pada lantai langkan candi dikarenakan adanya tekanan dari beban di atasnya. Tekanan tersebut menyebabkan kemelesakan pada lantai serta pecahnya batu-batu lantai menjadi fragmen-fragmen kecil. Kemelesakan pada lantai ditandai dengan posisi lantai yang tidak rata sehingga apabila hujan maka air akan menggenang pada suatu lokasi dan tidak dapat mengalir melalui jaladwara. Jaladwara adalah pipa air yang biasanya terdapat pada sudut-sudut bangunan yang berfungsi sebagai sistem drainase asli pada candi. Kemelesakan ini terjadi terutama di sekitar kaki candi, sehingga air terkumpul di sekitar pelipit bawah kaki II Candi Siwa. Batu-batu di sekitar pelipit bawah kaki II tidak mungkin dibongkar, karena berada di bawah pelipit dengan posisi sebagian batu masuk kedalam kaki II. Hal tersebut menyulitkan ketika ketinggian lantai akan ditambah untuk menyelaraskan dengan ketinggian jaladwara. Satu-satunya cara adalah dengan menambahkan batu-batu andesit baru setebal 2 – 5 cm dengan pola mengikuti pola-pola batu aslinya.

Kondisi lantai
langkan Candi Siwa
yang tergenang
air hujan

Mengingat batu-batu yang asli sudah banyak yang aus, maka sewaktu dipasang kembali susunan nat nya tidak dapat rapat dan saling mengunci, sehingga menimbulkan banyak rekahan antar nat. Untuk itu maka pada nat yang terlalu lebar diberi mortar hidrolik agar susunan batu menjadi rapi dan tidak membahayakan pengunjung. Setelah pekerjaan pemasangan lantai selesai maka dilakukan *finishing*, yaitu dengan menatah batu pengganti untuk menyelaraskan cara pengerjaan (*original workmanship*), serta pemasangan tanda batu baru menggunakan timah hitam (timbal/Pb).
