Balai Konservasi Borobudur  
Direktorat Jendral Kebudayaan  
Kementerian Pendidikan dan Kebudayaan

# **MONITORING DAN EVALUASI CANDI BOROBUDUR, CANDI MENDUT, DAN CANDI PAWON**

**Tahun 2014**

**BALAI KONSERVASI BOROBUDUR**  
Jalan Badrawati, Borobudur, Magelang - Jawa Tengah  
Telp. (0293) 788225, 788175 Fax. (0293) 788367  
**2015**

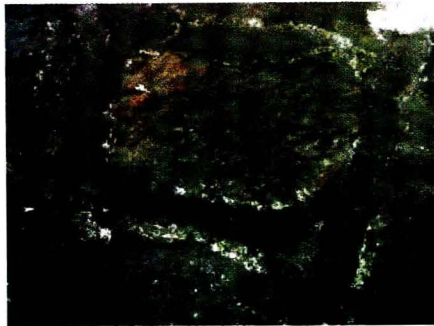
Foto A-2. Kondisi nat-nat Candi Mendut yang sudah diberi isian nat

- ♦ Kebocoran di atas pintu masuk bilik ditandai dengan tumbuhnya algae
- ♦ Kebocoran atap puncak dalam bilik ditandai dengan air dari atap, cukup besar
- ♦ Kondisi batu sisi Barat lebih lembah ditandai dengan menetesnya air
- ♦ Kebocoran dalam bilik bagian selatan, bagian tubuh candi ditandai dengan keluarnya air dari celah batu
- ♦ Kebocoran dalam bilik bagian Barat, bagian tubuh candi ditandai dengan keluarnya air dari celah batu

- ♦ Pada puncak kedua dan kesatu belum dilakukan pelapisan kedap air secara menyeluruh, yang dilakukan sebelumnya memperbaiki nat-nat yang diperkirakan terjadi kebocoran (dilakukan Balai Pelestarian Cagar Budaya Jawa Tengah).
- ♦ Perbaikan yang dilakukan : nat-nat yang dianggap bocor diangkat kemudian diberi isian nat yang berupa campuran bubukan bata, pasir halus dan kapur (gamping), setelah diisi dengan campuran tersebut, nat kemudian di lapisi dengan araldite (dilakukan Balai Pelestarian Cagar Budaya Jawa Tengah).

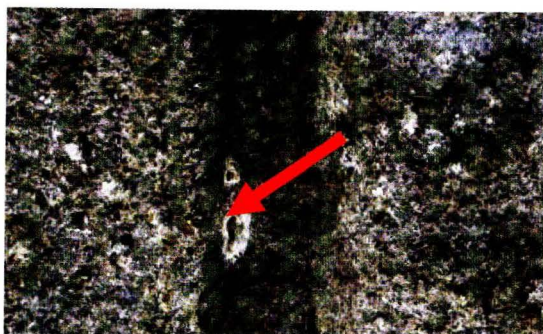
Alveol merupakan lubang kecil pada permukaan batu yang bentuknya seperti kawah, dengan cekungan ditengahnya. Pada permukaan batu candi, alveol merupakan lubang-lubang dari postule yang telah pecah dan membentuk lubang, dimana lubang tersebut dapat ditumbuhi mikroorganisme. Jika dibiarkan dapat merusak dinding relief Candi Borobudur.

Foto A-3. Alveol pada dinding candi

Ukuran alveol termasuk kecil, karena diameternya kurang dari 5 mm. Observasi alveol dilakukan pada struktur candi khususnya pada bagian dinding yang mempunyai pahatan relief cerita. Observasi dilakukan dari dinding, pagar langkan dan atap candi. Metode observasi adalah dengan mengamati langsung pada bidang dinding, pagar langkan dan atap. Hasil observasi alveol sebagai berikut :

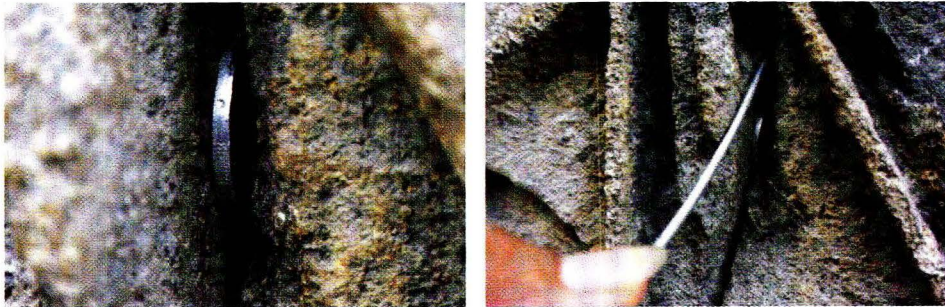
- Vandalisme berupa uang logam pada relief Candi Borobudur yaitu pada relief kapal yang berada pada lorong I sisi Utara bidang c

Foto A-4. Vandalisme berupa uang logam

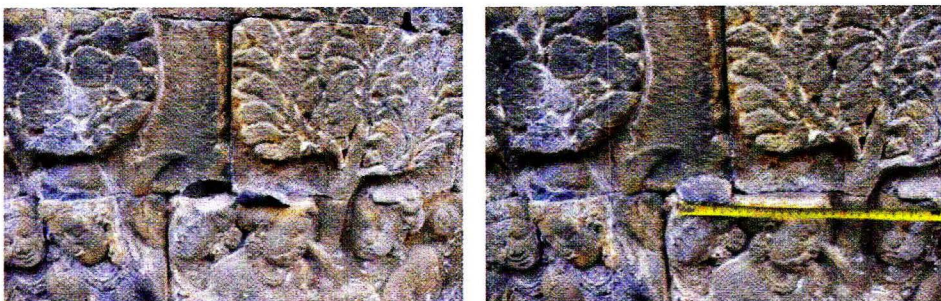
- Batu gempil pada relief dinding sisi Barat bidang f, sudah dilakukan pemasangan kembali pada tempatnya dengan epoxy resin

Foto A-5. Batu gempil pada relief dinding sisi Barat bidang f

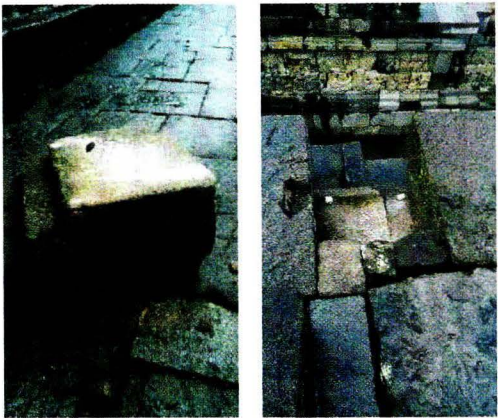
- Batu penyusun pagar langkan yang jatuh pada lorong 4 bidang f sisi Barat

Foto A-6. Batu penyusun pagar langkan yang jatuh

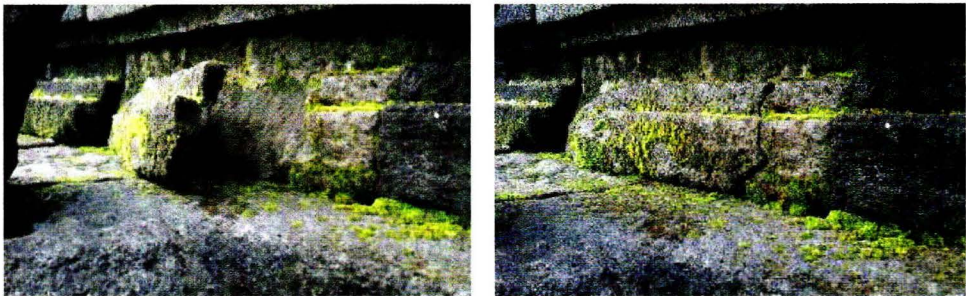
- Batu yang pecah pada sisi Selatan tingkat 4 bidang a tampak dalam, sudah dilakukan perbaikan dengan epoxy resin

Foto A-7. Batu yang pecah pada sisi Selatan tingkat 4 bidang a tampak dalam

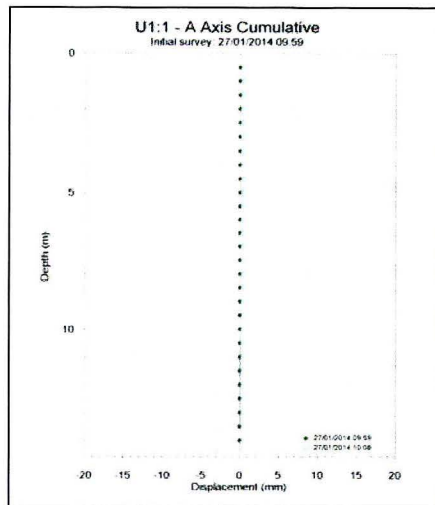
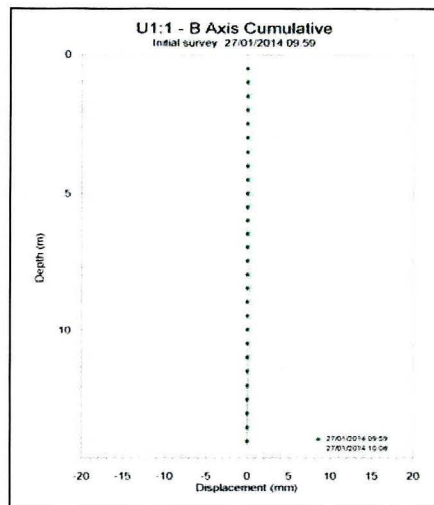
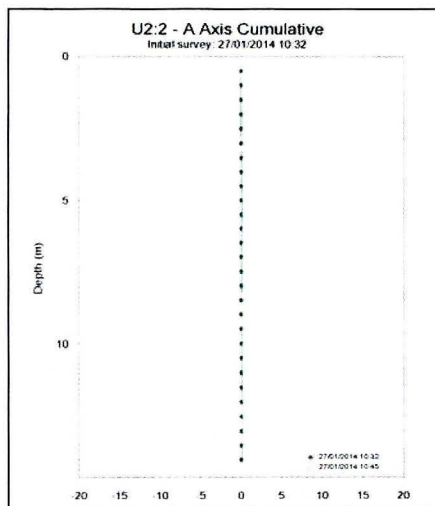
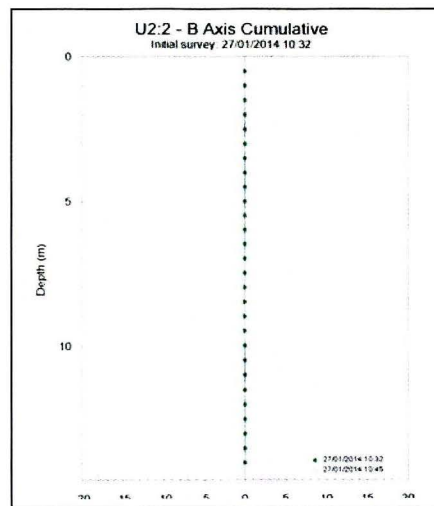
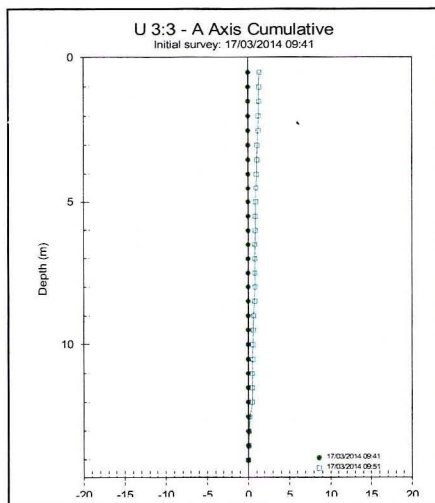
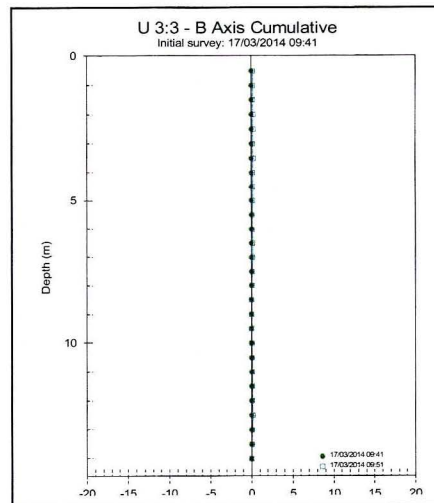
Pergerakan tanah horisontal berdasarkan data hasil pengukuran pergerakan casing inklinometer baik pada pengukuran pertama yang dilakukan pada musim kemarau maupun pengukuran kedua pada musim hujan menunjukkan bahwa pergerakan yang terjadi relatif kecil. Hal itu bisa dilihat dari Gambar yang diperoleh dari hasil pengukuran tiap lubang inklinometer yang dapat dilihat di bawah ini. Kecilnya nilai pergerakan tanah horisontal tersebut menunjukkan bahwa tanah di bawah candi Borobudur dalam keadaan stabil.

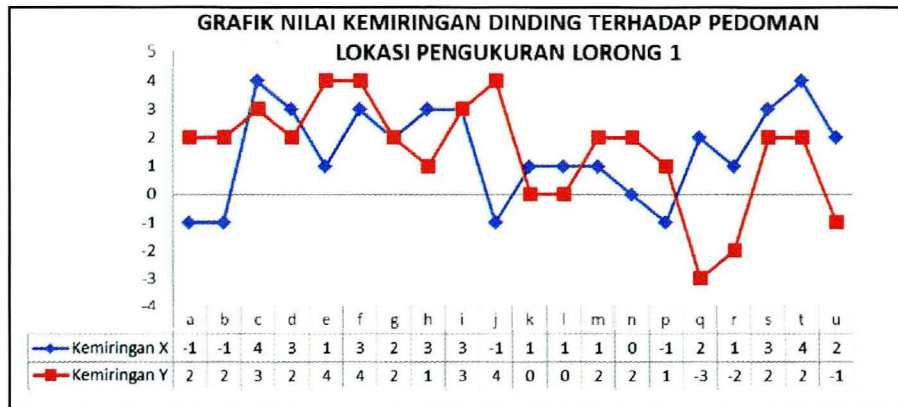
Grafik B-32. Nilai Kemiringan Dinding Terhadap Pedoman (Lorong I)

Hasil pengukuran sampel kemiringan dinding di candi Borobudur menunjukkan hasil kemiringan secara umum yang masih berada pada angka toleransi pergerakan sumbu X dan Y sebesar  $0^{\circ}04''00'''$ . Sumbu X menunjukkan kemiringan diinding yang menghadap utara dan selatan, sedangkan sumbu Y menunjukkan kemiringan dinding yang menghadap timur dan barat. Hasil pengukuran kemiringan dinding dan Gambar selisih dengan pedoman dapat dilihat sebagai berikut:

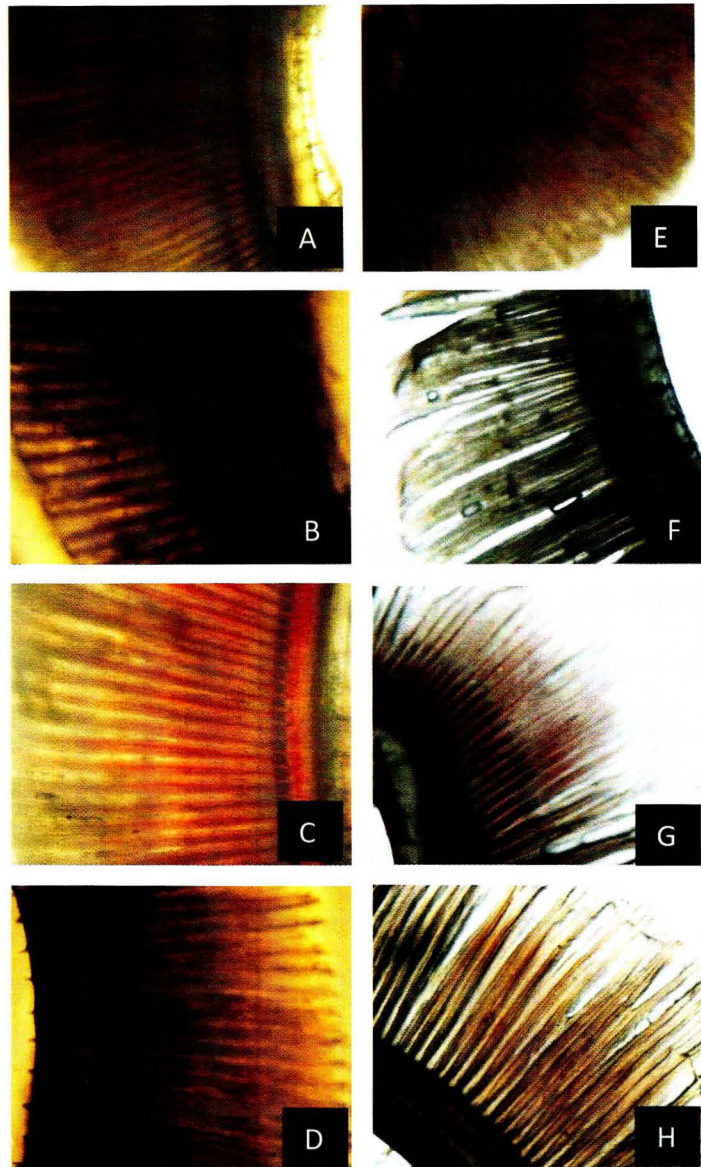
Foto C-4. Struktur jaringan insang ikan nila setelah 4 hari diberi perlakuan

Pada gambar memperlihatkan insang yang diberi perlakuan air bak kontrol tidak terdapat beberapa agregat hitam yang terkumpul didekat kartilago insang. Partikulat hitam tersebut menempel dan melekat pada lamella insang dalam jumlah yang relatif banyak dibandingkan perlakuan air hujan (kontrol). Partikulat hitam tersebut juga terdapat pada insang yang diberi perlakuan air hujan (kontrol) walaupun jumlahnya tidak sebanyak perlakuan bak kontrol.

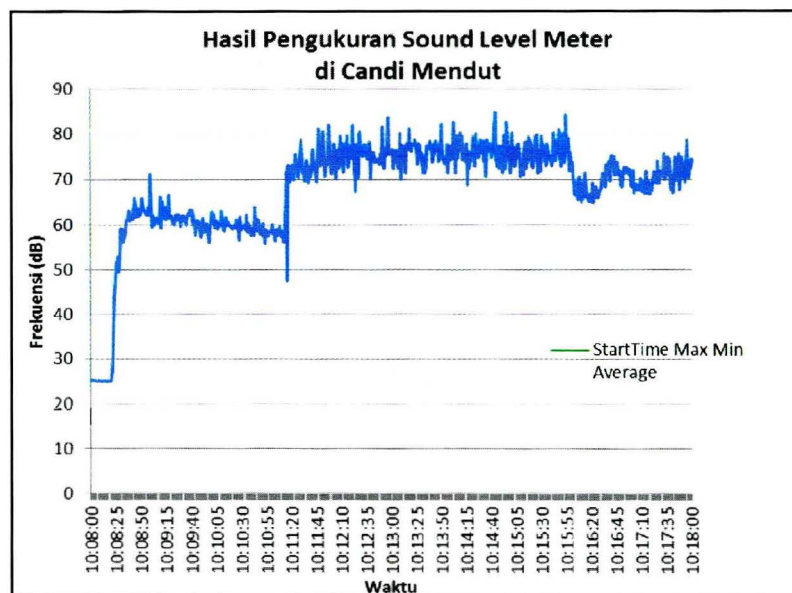
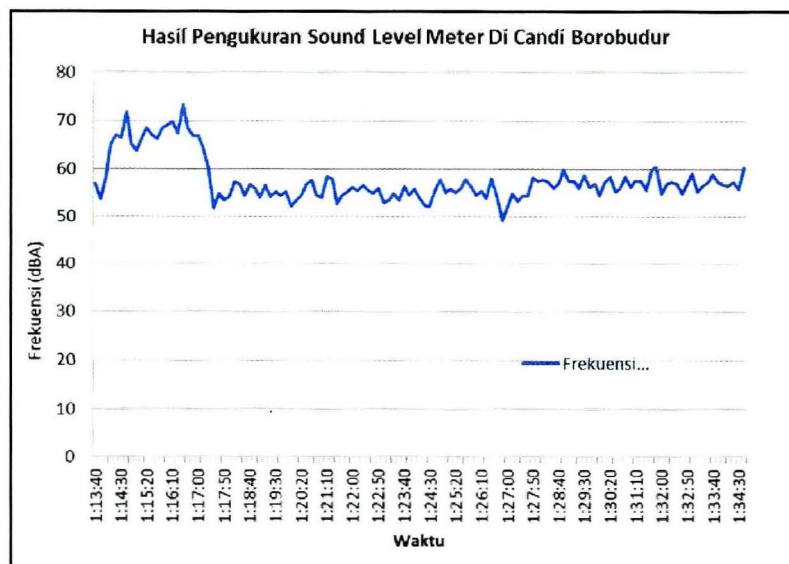
Grafik C-9. Hasil pengukuran dengan Sound Level Meter di Candi Mendut

Grafik C-10. Hasil pengukuran dengan Sound Level Meter di Candi Borobudur

Dari data pengukuran sound level meter di lokasi Candi Mendut dan Candi Borobudur dan menurut Kepmen Lingkungan Hidup dengan no : KEP-48/MENLH/11/1996 bahwa ambang batas kebisingan untuk lokasi atau disitus cagar budaya adalah 60 dBA. Sehingga dari data yang tercatat baik di lokasi Candi Mendut dan Candi Borobudur tingkat kebisingan yang timbul dari perayaan waisyak telah melebihi ambang batas yang ditetapkan Kementerian Lingkungan Hidup. Sedangkan pengaruh frekuensi suara terhadap batu-batu candi belum ada referensi yang mendukung.

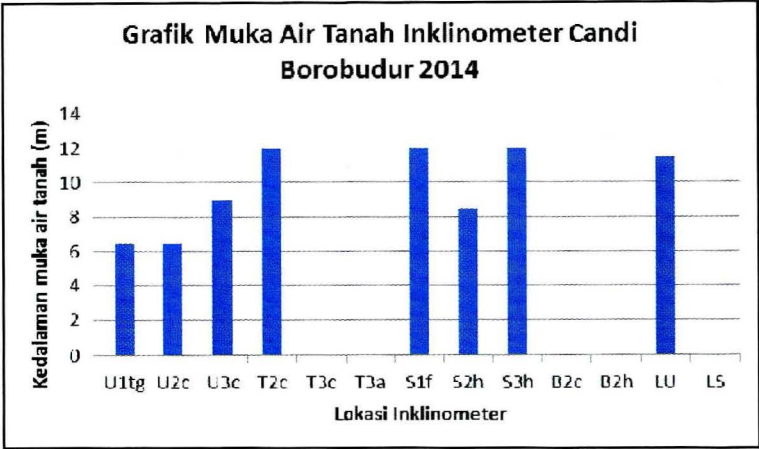
Grafik D-1. Gambar Muka Air Tanah Inklinometer Candi Borobudur 2014

Pada tahun 2014 ini pengukuran kedalaman elevasi muka air tanah inklinometer dilaksanakan 1 kali yaitu pada Bulan Maret. Data yang didapatkan berdasarkan dari hasil pengukuran inklinometer yang dilakukan oleh tim observasi stabilitas struktur candi dan bukit. Dari hasil observasi menunjukkan adanya variasi muka air tanah inklinometer. Muka air tanah inklinometer yang paling dalam pada Bulan Maret (akhir musim hujan) terdapat pada lubang nomor 4 (T2c), 7 (S1f) dan 9 (S2h). Berikut ini adalah Gambar muka air tanah berdasarkan data inklinometer tahun 2014.

Dari Gambar di atas ada beberapa dari lubang inklinometer yang kering tidak terdapat air, yaitu sebanyak 5 lubang : lubang no. 5 (T3c), 6 (T3a), 10 (B2c), 11 (B2h) dan 13 (LS). Dari data di atas dapat dibuat peta kontur aliran air tanah Candi Borobudur berdasarkan data inklinometer. Peta kontur ini dibuat berdasarkan ketinggian di atas permukaan laut (dpal).

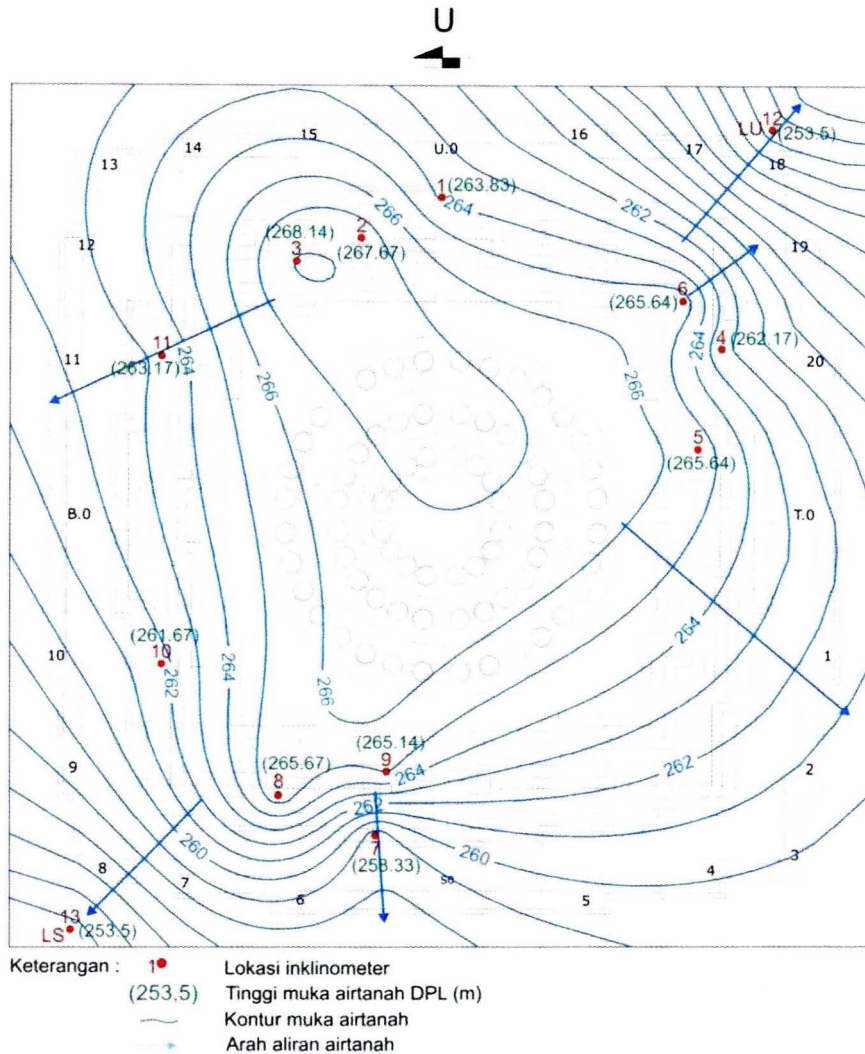
Gambar D-1. Peta Kontur Muka Air Tanah Inclinometer Bulan Maret

Kontur muka airtanah inclinometer Bulan Maret 2014 menunjukkan bahwa airtanah mengalir ke segala arah. Hal ini disebabkan karena lokasi candi berada di atasbukit yang berbentuk seperti kubah. Kontur paling rapat ada pada sisi selatan. Hal ini kemungkinan disebabkan karena kemiringan lapisan tanah atau batuan di sisi selatan relatif lebih besar yang menyebabkan landaian hidroliknya juga semakin besar. Dengan landaian hidrolika yang besar kecepatan aliran airanahnya pun juga semakin besar. Hal inilah yang menyebabkan di sisi selatan debit airnya lebih besar dibandingkan sisi yang lain (debit air pada filter layer). Berdasarkan peta ini terlihat bahwa muka airtanah inclinometer tertinggi ada pada lokasi U2c dengan ketinggian muka airtanah 268,14 m, sedangkan yang terendah ada pada lokasi LU dan LS dengan ketinggian muka airtanah 253,5 m.

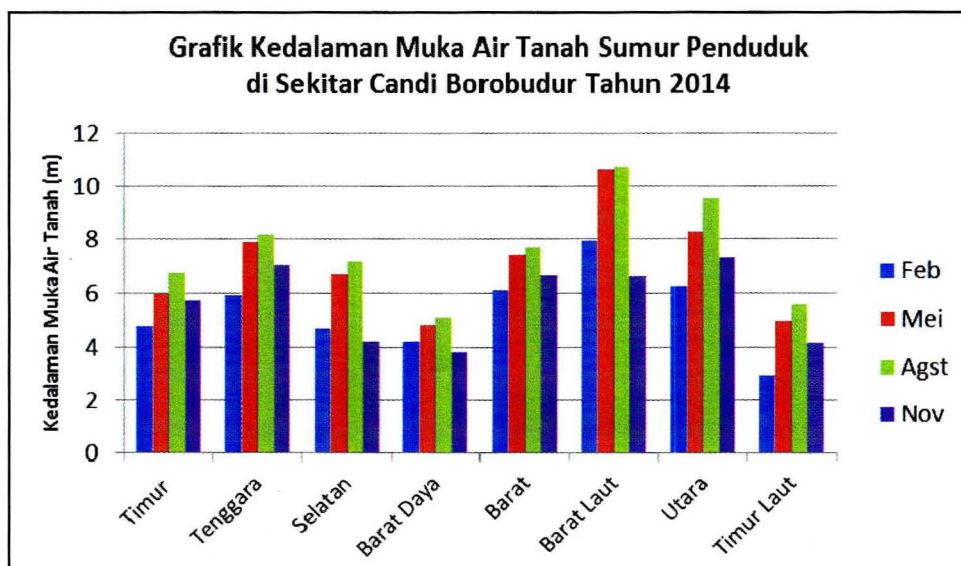
Grafik D-2. Gambar Kedalaman Muka Air Tanah Sumur Penduduk di Sekitar Candi Borobudur Tahun 2014

Hasil observasi kedalaman elevasi muka air tanah sumur penduduk selama tahun 2014 yang dilakukan sebanyak 4 kali (yaitu Bulan Februari, Mei, Agustus dan November) diperoleh hasil bahwa muka air tanah sumur penduduk pada Bulan Februari menunjukkan muka air tanah yang dangkal karena merupakan musim penghujan yang intensitasnya tinggi. Wilayah yang muka air tanahnya paling dangkal adalah sisi timur laut laut candi yaitu 2,96 m, sedangkan paling dalam sisi barat laut Candi Borobudur yaitu 7,95 m. Pada bulan Mei seluruh sumur menunjukkan penurunan muka air tanah karena sudah memasuki musim kemarau. Penurunan muka air tanah ini berkisar antara 0,6-2,72 m.

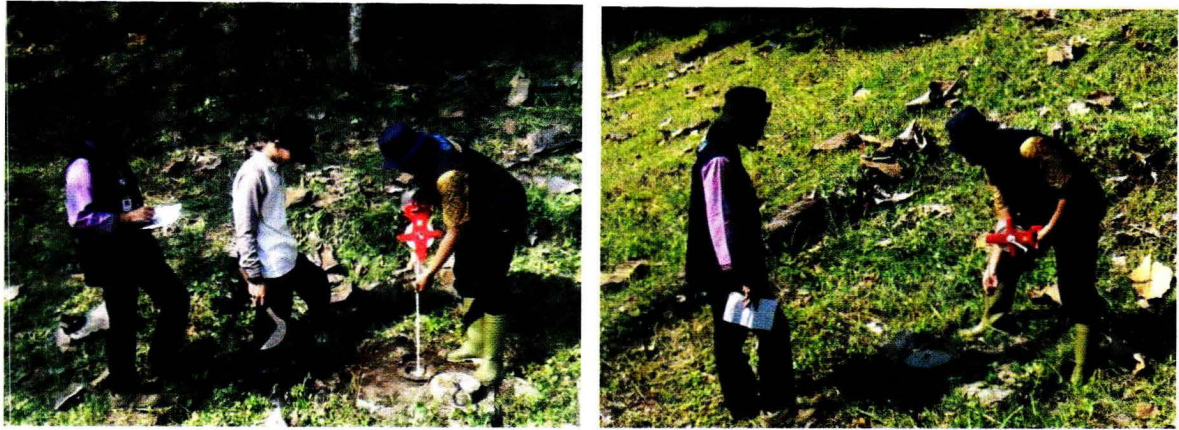
Foto D-2. Kegiatan Observasi Sumur Peresapan

Dari monitoring yang dilaksanakan pada bulan Oktober 2014, diperoleh hasil bahwa ada sumur peresapan yang mengalami pendangkalan dibandingkan pengukuran sebelumnya pada bulan April 2014 dan ada yang tidak berubah. Sumur peresapan yang mengalami pendangkalan yaitu disisi selatan candi (S2) dan disisi utara (U2) sebesar 1 cm. Dari data ini dapat diinterpretasikan bahwa tingkat erosi material tanah bukit candi oleh aliran air cukup rendah sehingga laju pendangkalan pada sumur peresapan Candi Borobudur juga relatif rendah. Kondisi sumur peresapan pada bulan April sebagian besar kering, hanya 2 (dua) lokasi yang kondisinya basah tetapi tidak sampai menggenang. Sedangkan pada bulan Oktober keseluruhan sumur peresapan dalam kondisi kering. Karena itu dapat disimpulkan bahwa sumur peresapan masih berfungsi dengan baik karena tidak ada air yang menggenang.

Dari keseluruhan sumur peresapan yang ada di Candi Borobudur (7 buah), sumur di sisi selatan candi (S1 dan S2) terlihat paling dangkal dibandingkan dengan sisi lainnya dengan kedalaman 5,14 dan 5,55 m, sedangkan yang paling dalam adalah sumur di sisi utara (U1) yaitu 8,42 m. Kedalaman sumur-sumur peresapan ini pada waktu dibuat kedalamannya kurang lebih 12 m.

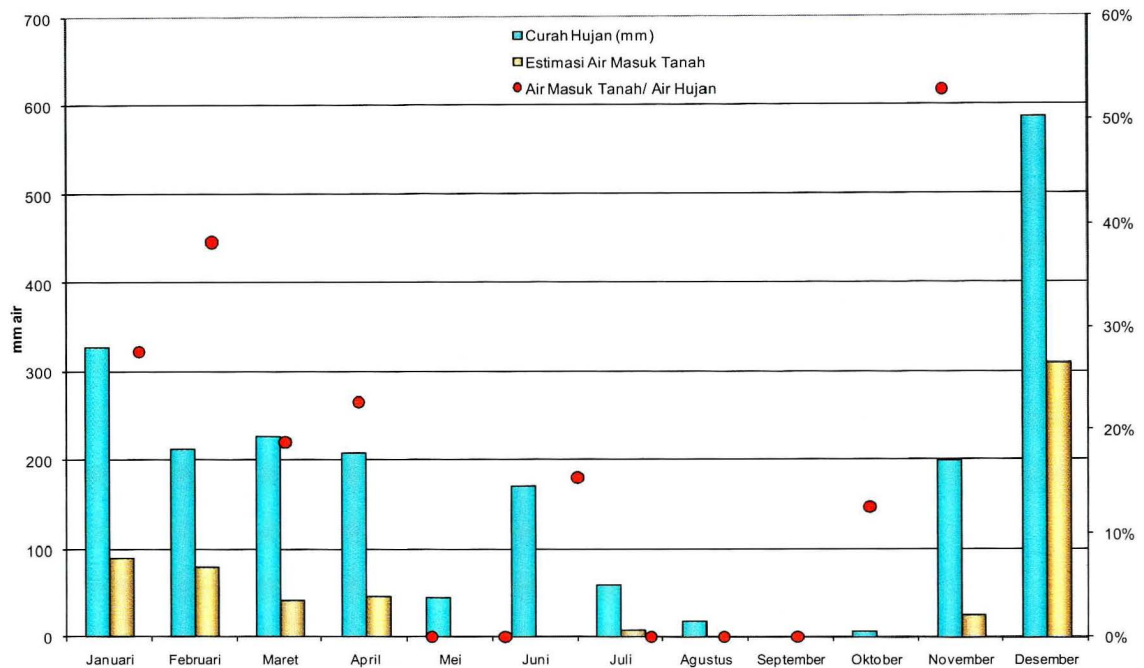
Grafik D-3. Gambar Neraca Air Candi Borobudur Bulan Januari-Desember 2014

Dari Gambar neraca air tahun 2014, bulan kering tahun 2014 terdapat pada Bulan September. Sedangkan puncak bulan basah terdapat pada Bulan Desember 2014 yaitu curah hujan sebesar 588 mm. Untuk estimasi air masuk tanah yang paling besar adalah pada bulan Desember yaitu 311,2 mm, diikuti oleh bulan Januari yaitu 90,7 mm.

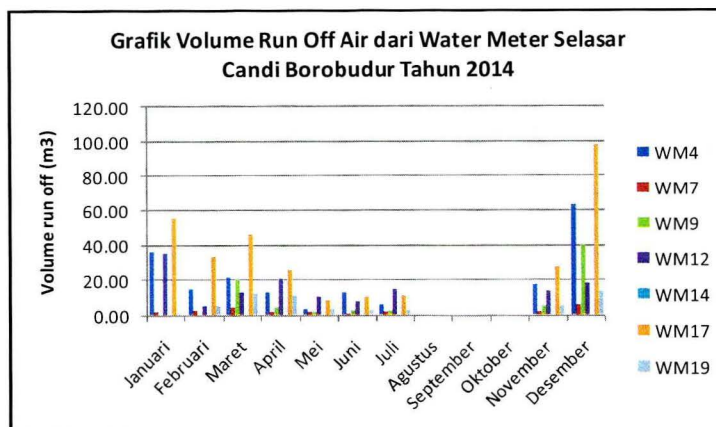
Grafik D-4. Gambar Volume Run Off Candi Borobudur Basarkan Water Meter Selasar Candi Borobudur Tahun 2014

Dari data tabel dan Gambar di atas volume air yang melimpas di tubuh Candi Borobudur terbanyak ada di bak water meter sisi barat candi sebelah selatan tangga naik yaitu sebesar 314,40 m<sup>3</sup>, disusul kemudian bak water meter sisi utara candi sebelah timur tangga naik sebesar 173,41 m<sup>3</sup>. Debit limpasan air permukaan candi yang paling kecil berasal dari bak water meter sisi selatan candi sebelah barat tangga naik karena tidak terdapat air yang melimpas. Pada Bulan Agustus sampai Oktober 2014 tidak ada air yang mengalir melalui bak water meter karena intensitas hujan yang rendah.

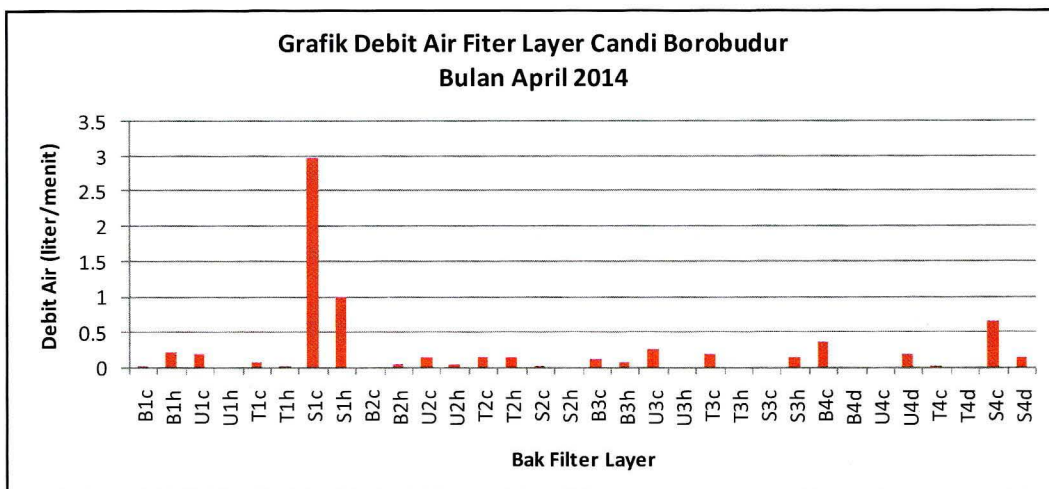
Grafik D-5. Gambar Debit Air Filter Layer Candi Borobudur Bulan April 2014

Dari data observasi tersebut dapat diketahui bahwa debit air terbesar berada di sisi selatan lorong 1 yaitu 3 liter/menit pada lokasi S1c dan 1 liter/menit pada lokasi S1h. Dari data ini juga terlihat bahwa ada 7 lokasi filter layer yang ada dalam kondisi kering yaitu pada B2c, S2H, U3H, S3c, B4d, U4c, T4d.

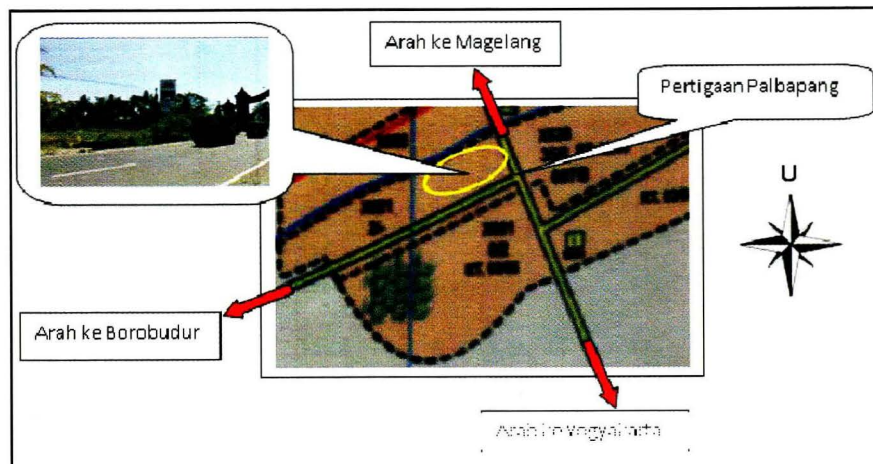
Gambar E-1. Lokasi rencana pembuatan masjid di wilayah KSN Borobudur

Di sebelah kanan (baratlaut) pintu masuk kawasan wisata, akan dibangun masjid. Tahun 2014 ini sudah dibuat fondasi masjid tersebut, namun dihentikan oleh PU karena menunggu proses perizinan. Informasi ini didapat dari hasil wawancara dengan kepala dusun keprekan bernama Saryono. Berdasarkan keterangan pemerintah daerah bagian hukum, hal ini sedang didiskusikan (mengenai perizinannya).

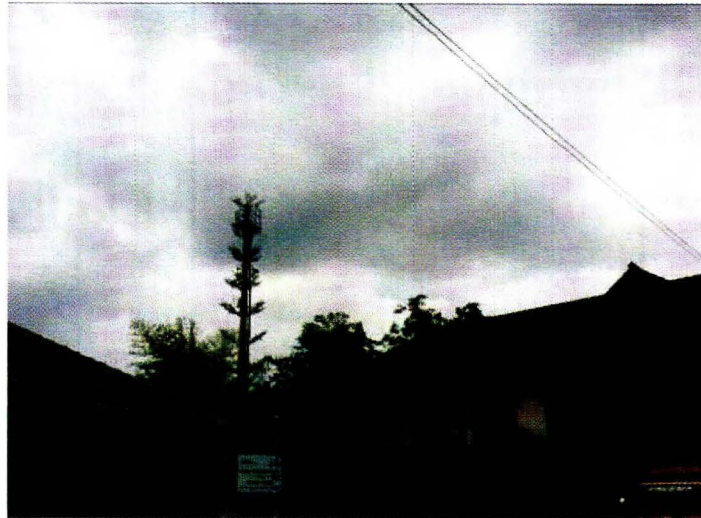
Foto E-2. BTS Kamufase di Desa Borobudur

Di dusun Kenayan terdapat fasilitas ibadah umum berupa sebuah masjid dan kantor Polsek Borobudur. Terdapat sebuah tower BTS yang berdiri sejak 4 tahun yang lalu. Penambahan BTS tahun 2014 di Desa Borobudur terdapat di Dusun Janan, berupa BTS kamuflase yang didirikan lahan milik warga (mantan Lurah). BTS ini telah ada sejak awal tahun dan sudah beroperasi. Untuk providernya, berdasarkan keterangan masyarakat adalah Indosat Satelindo. Tim monitoring hingga saat ini belum mendapat keterangan dari pemilik lahan. Pada monitoring tahun depan, akan ditelusuri mengenai perizinan dan providernya secara pasti ke Badan Penanaman Modal dan Pelayanan Perizinan Terpadu Kabupaten Magelang. Untuk data mengenai Tata Ruang Wilayah yang direncanakan di Desa Borobudur dan sekitarnya akan ditanyakan ke Badan Perencanaan Pembangunan Daerah (BAPPEDA) Kabupaten Magelang).

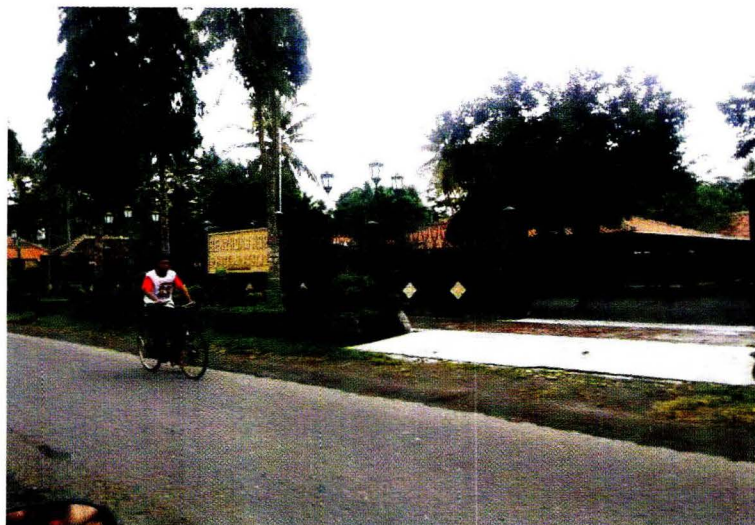
Foto E-3. Hotel Sentong di Dusun Cawangsari

Terdapat perubahan lahan dari pekarangan menjadi hotel di Dusun Cawangsari Desa Borobudur. Hotel ini berada di jalan raya utama menuju Candi Borobudur.

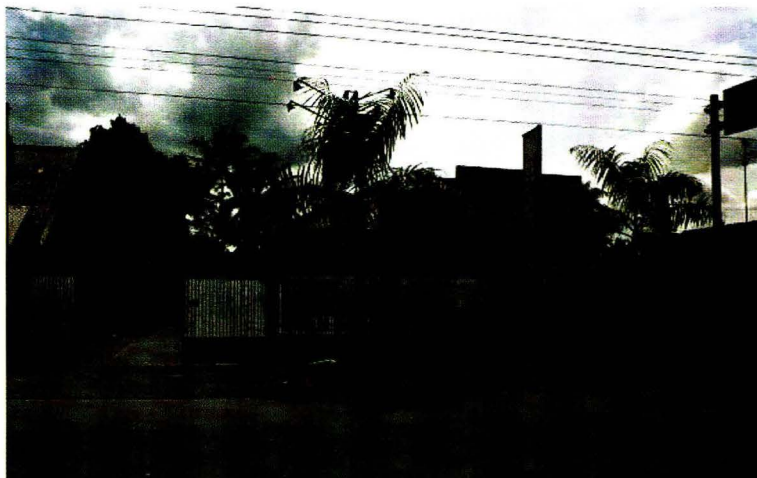
Foto E-11. Rumah tinggal yang beralih fungsi menjadi koperasi

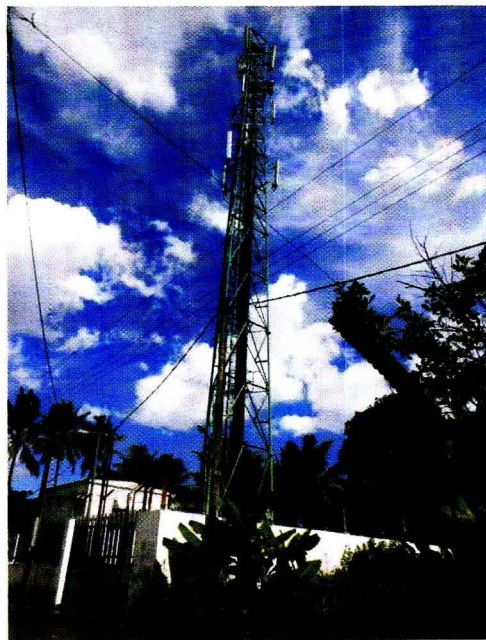
Foto E-12.BTS di Dusun Danggan, Desa Ngrajek

Selain penggunaan lahan di atas juga terdapat lahan yang digunakan untuk pendirian BTS (*Base Transceiver Station*) atau menara seluler di Dusun Danggan, yang berdiri dan beroperasi sekitar tahun 2004.

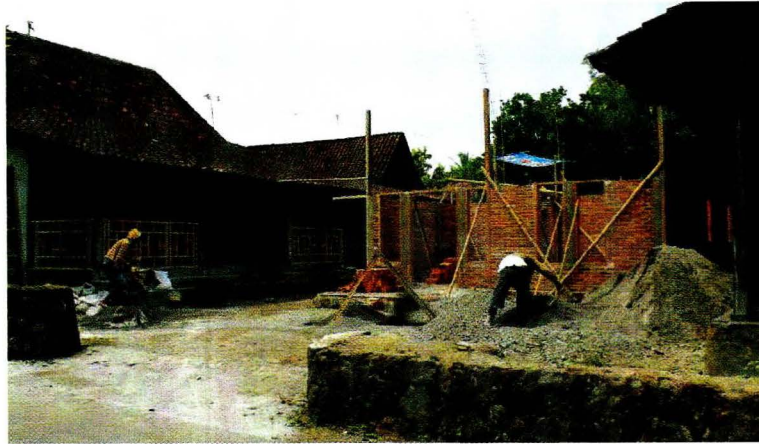
Foto E-13. Perubahan lahan pekarangan menjadi rumah penduduk di Dusun Nglaseman, Desa Ngrajek

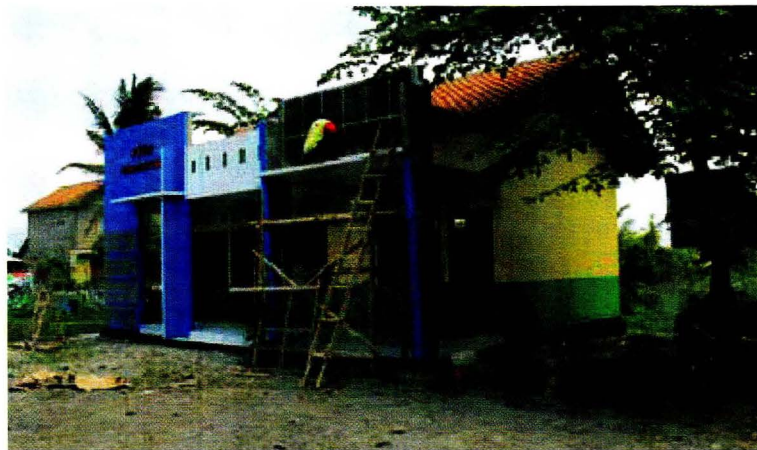
Foto E-14. Perubahan sawah menjadi gedung sekolah (PAUD) di Dusun Nglaseman

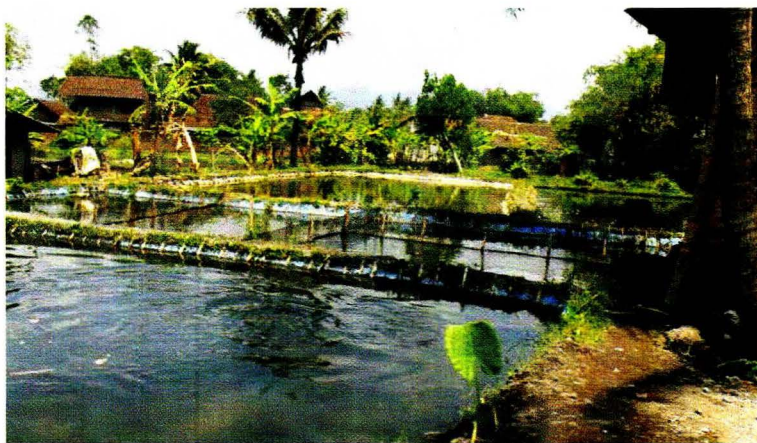
Foto E-15. Perubahan lahan dari sawah menjadi kolam di Dusun Nglaseman, Desa Ngrajek

Perubahan lahan dari sawah menjadi kolam ikan, dapat dikaitkan dengan berubah atau bertambahnya mata pencaharian dari petani menjadi pedagang. Hal ini dapat dimaklumi karena Desa ini mempunyai mata air yang melimpah dan merupakan sentra pembibitan ikan air tawar dan didukung oleh keberadaan pasar ikan.

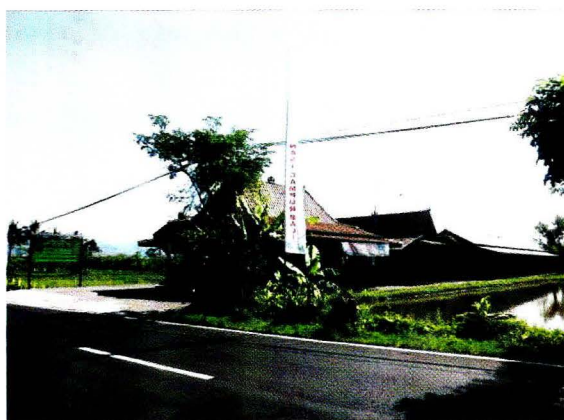
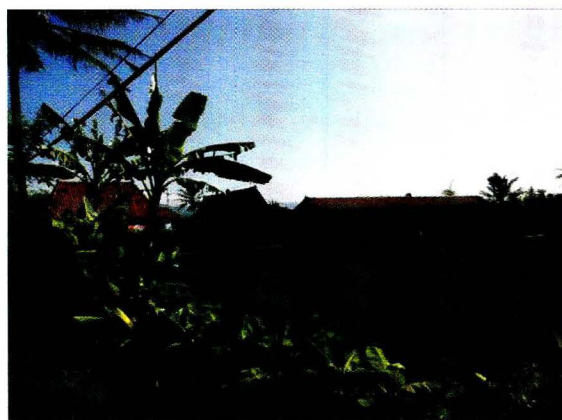
Foto E-19.Perubahan lahan dari Sawah menjadi hotel di Dusun Danggan, Desa Ngrajek

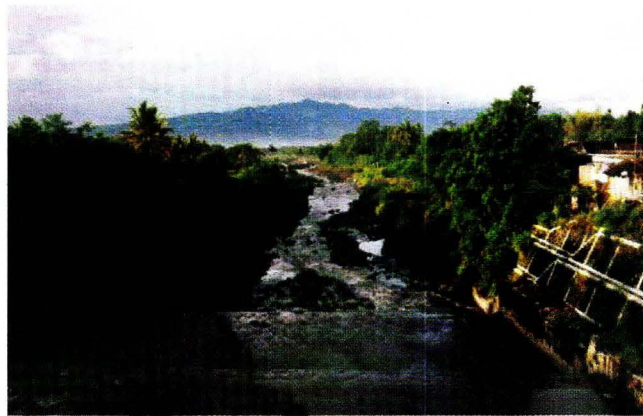
Setelah terjadinya erupsi merapi banyak perubahan lahan di daerah aliran sungai di desa pabelan yang dahulu sawah menjadi lahan untuk tambang pasir. Daerah tersebut meliputi dusun Tangkulan, Pabelan I-IV dan Dusun Selak.

Foto E-20. Perubahan daerah aliran sungai Pabelan

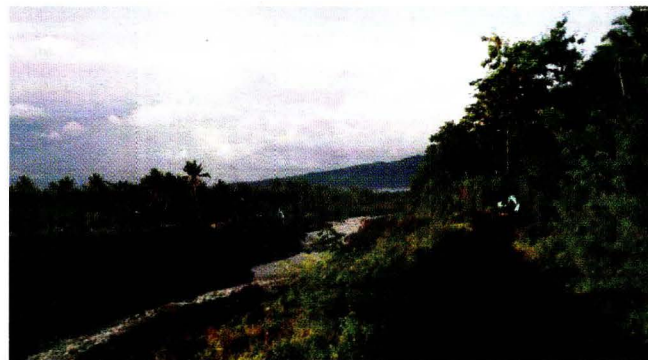
Foto E-21. Aktivitas penambangan pasir dilihat dari Dusun Tangkulan

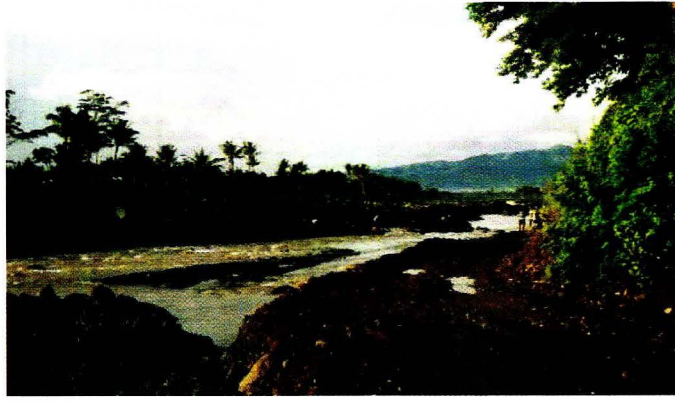
Foto E-22. Perubahan lahan di area daerah aliran sungai Pabelan

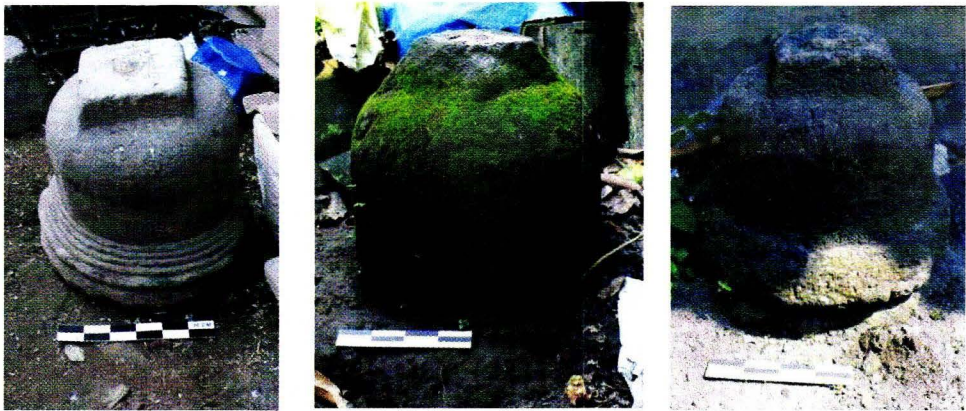
Tahun 2014 ini masih terdapat sebaran temuan-temuan lepas yang diduga merupakan bagian dari candi. Stupa-stupa dengan dameter ± 40 cm banyak ditemukan oleh tim Survey Cagar Budaya Balai Konservasi Borobudur tahun 2014. Selain dari hasil survey, batu-batu tersebut juga diketahui dari adanya laporan masyarakat. Namun sebagian besar telah ada di pekarangan rumah bertahun-tahun yang lalu. Laporan dari masyarakat merupakan dampak dari kegiatan sosialisasi Cagar Budaya yang dilakukan Balai Konservasi sehingga kepedulian masyarakat menjadi meningkat.

Foto E-30. Stupa-stupa dari Desa Borobudur

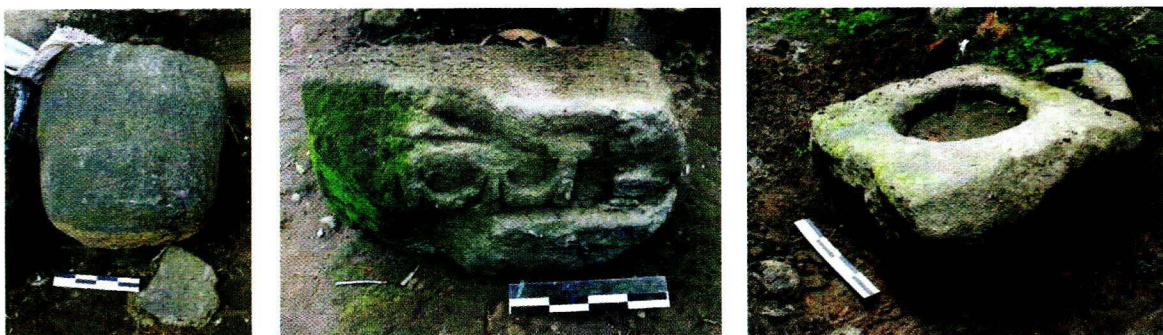
Foto E-31. Batu-batu yang diduga Cagar Budaya di Desa Borobudur  
(kiri ke kanan: puncak yasti, batu berrelief, harmika)

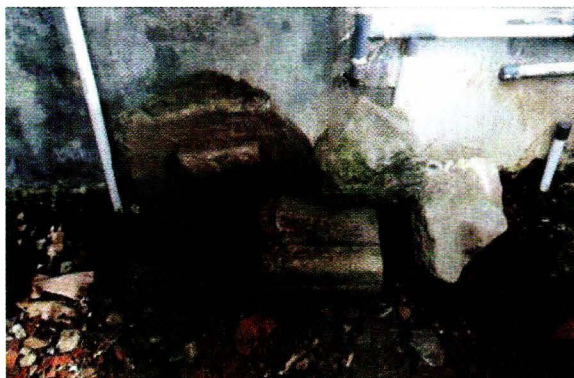
Foto E-33. Temuan batu-batu bagian dari candi di Desa Wanurejo

Batu-batu tersebut berupa batu bertakik dan berrelief. Tiga di antaranya merupakan antefik, yaitu bentuk segitiga yang biasanya menjadi hiasan di bagian atas pagar keliling atau atap candi. Selain itu ditemukan juga yasti, yaitu bagian atas stupa berbentuk tongkat.

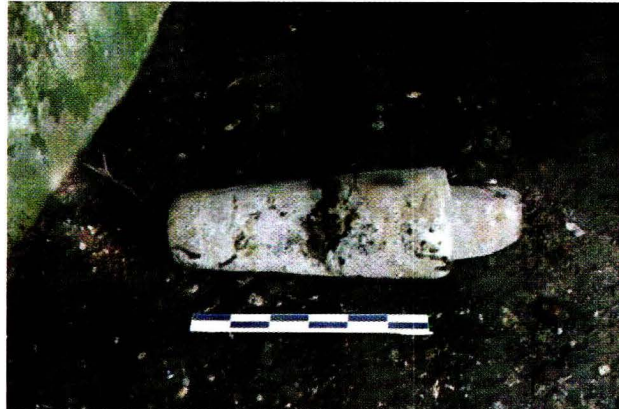
Foto E-34.Yasti dari Dusun Barepan, Desa Wanurejo

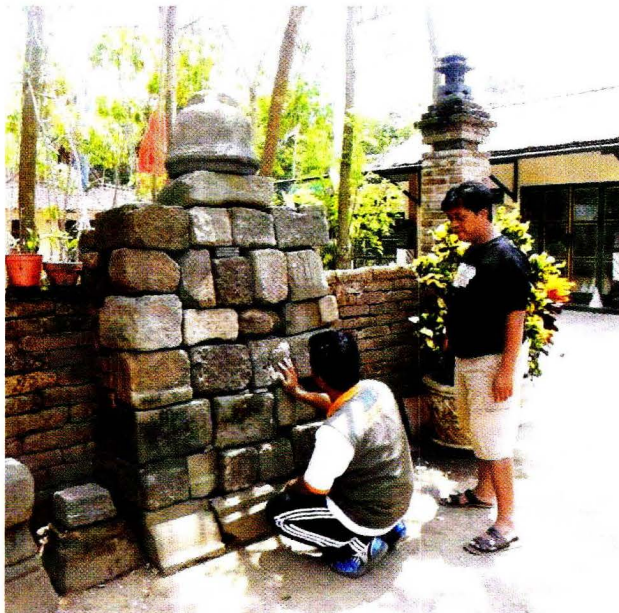
Foto E-35.Temuan Batu-batu lepas di Dusun Jowahan, Desa Wanurejo

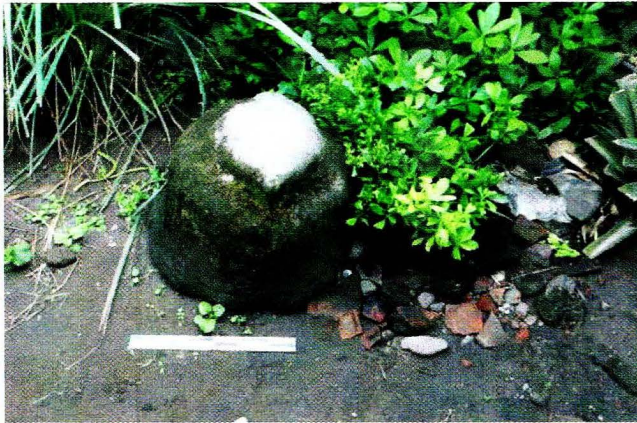
Foto E-36. Stupa dari Dusun Jowahan Desa Wanurejo

Pada tahun 2014 juga telah didata sebuah stupa di pekarangan rumah penduduk. Saat ini stupa masih berada di pekarangan rumah penduduk. Temuan-temuan di atas ditemukan dan dilaporkan tahun 2014.

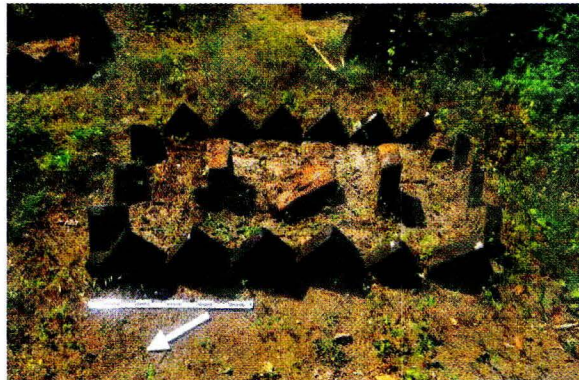
- a) Lokasi administratif : Dusun Jowahan, Desa Wanurejo, Kecamatan Borobudur
- b) Jenis Temuan : Batu bata pada Makam
- c) Keterangan : Dahulu pada lokasi makam ini ditemukan banyak sebaran bata lepas. Sebagian kini telah digunakan sebagai bagian dari makam baik untuk pembatas makam, batu nisan makam, maupun digunakan untuk bagian dasar makam. Saat ini (2013) bata-bata kuno sudah tidak banyak ditemukan. Hanya ada 2 buah makam yang mengindikasikan bata yang berasal dari bata kuno. Ukuran panjang bata ada 2 macam, yaitu bata berukuran 18 cm dan 26 cm. Sedang untuk lebar dan tebal bata sama yaitu 15 cm (lebar) dan 7 cm (tebal). Lingkungan makam ditumbuhi tanaman bambu, pohon sonokeling, pohon jati, kamboja, pisang, puring dan tanaman perdu. Kondisi lingkungan teduh. Terdapat jalan setapak disebelah barat (disamping) makam yang dapat dilalui motor. Disebelah barat lokasi situs ini yang  $\pm$  berjarak 20 m, saat ini terdapat lahan yang sedang digarap untuk lokasi homestay oleh warga asing. Makam berjajar dari barat ke timur. Jumlah makam saat ini berjumlah  $\pm$  100 buah. Semakin ke timur kondisi tanah makam tidak terurus dan ditumbuhi rumput liar. Selain terbuat dari susunan bata kuno, gravel/ batu bundar, makam

juga terbuat dari jirat batu berukir, susunan batu persegi dari andesit (batu baru) dan makam dari tegel/ keramik (1 buah). Beberapa makam hanya ditandai dengan 2 buah nisan sebagai tanda makam, adapula yang tinggal 1 buah nisan dan tanpa nisan (hanya gundukan tanah yang sudah berlumut). Makam ini masih aktif digunakan oleh masyarakat setempat.

Foto E-37. Temuan Fragmen Bata yang digunakan untuk Makam

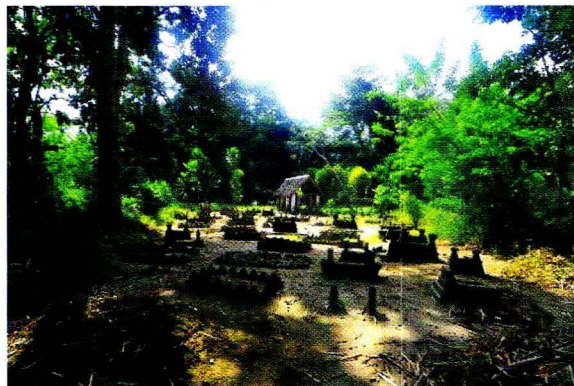
Foto E-38. Situs yang mengandung Bata Kuno di area Pemakaman di Dusun Jowahan

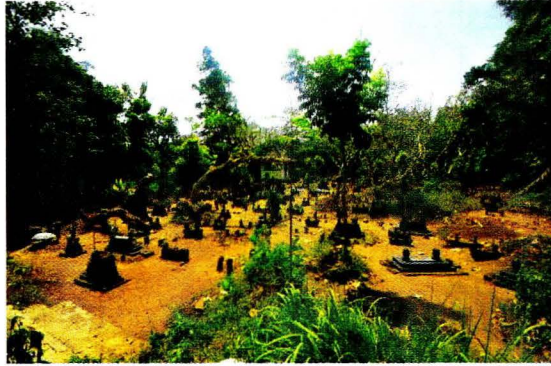
- a) Lokasi administratif : Dusun Gedongan, Desa Wanurejo, Kecamatan Borobudur
- b) Jenis Temuan : Batu bata pada Makam
- c) Keterangan : Pada situs ini sudah tidak ditemukan struktur bata insitu. Namun bata masih ditemukan pada 4 buah makam, pada 2 makam, bata diposisikan sebagai alas pada kijing. Pada sebuah makam, bata kuno dibuat sebagai nisan. Makam ini masih aktif digunakan oleh masyarakat. Kondisi lingkungan tidak terlalu rimbun. Pada lahan makam ditanam belasan pohon kamboja. Sekitar makam terdapat pohon kelapa, pohon jati, kebun papaya dan sedikit tanaman singkong. Sisi utara makam adalah lereng yang menurun ke bawah.

Foto E-39.Lokasi Situs Gedongan

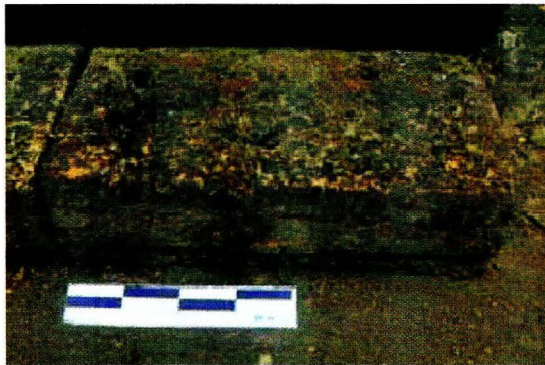
Foto E-40.Temuan Fragmen Bata yang digunakan untuk Nisan

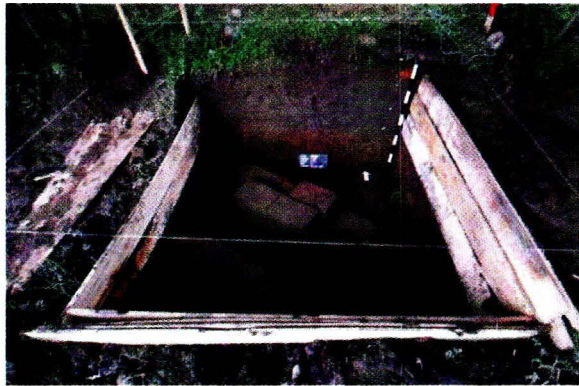
ekskavasi dilaksanakan pada bulan April 2014 dan menemukan struktur bata kuno dekat pagar halaman utara Candi Mendut, kondisi saat ini temuan struktur bata tersebut ditutup kembali demi pengamanan dan penyelamatan. Bersamaan dengan kegiatan ekskavasi Balai Konservasi Borobudur, Jurusan Arkeologi FIB UGM juga melaksanakan ekskavasi di halaman utara Candi Mendut dan menemukan struktur batu andesit. Ekskavasi kemudian dilanjutkan kembali oleh Balai Konservasi Borobudur pada bulan September 2014 dan menemukan struktur batu andesit (lanjutan) dan struktur bata kuno. Untuk saat ini kondisi temuan struktur bata ditutup kembali demi penyelamatan dan pengamanan, sedangkan struktur batu andesit dilakukan penataan agar dapat dikunjungi selama di Candi Mendut.

Foto E-42. Struktur bata kuno yang ditemukan saat ekskavasi bulan April 2014

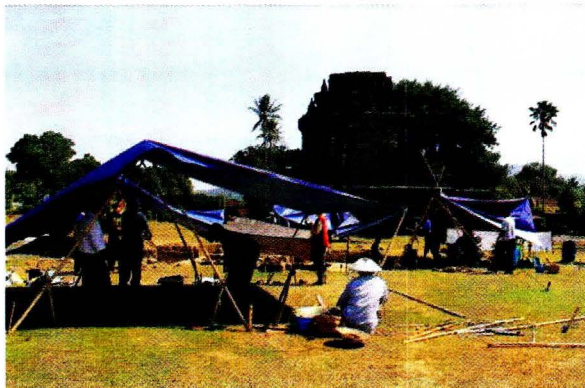
Foto E-43. Ekskavasi II di halaman utara Candi Mendut pada bulan September 2014 dengan penemuan struktur batu andesit dan bata kuno

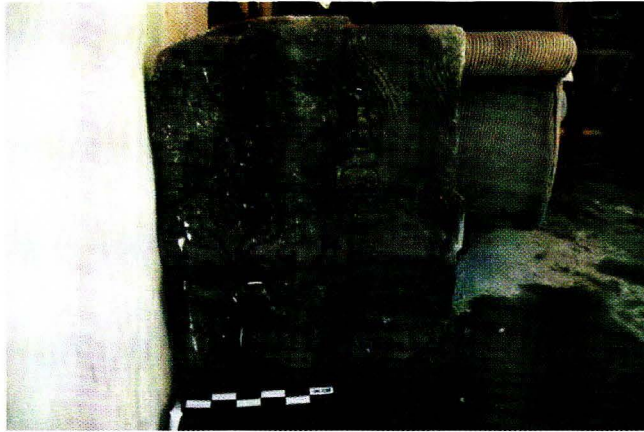
Foto E-44. Batu berrelief dari Ngrajek I

Batu berrelief di atas dilaporkan oleh ketua RT setempat. Berdasarkan wawancara pemilik batu tersebut, pada saat membangun pondasi rumah, ditemukan batu-batu tersebut. Sebagian tetap dibiarkan di tempatnya (kini terkubur di bawah lantai rumah), sedangkan dua buah batu berrelief diangkat dari tanah dan kini berada di halaman rumah mereka. Batu ini telah ada sejak 20 tahun yang lalu. Namun karena ketidaktahuan penduduk dan belum adanya sosialisasi Cagar Budaya di masa lalu, maka baru tahun 2014 ini batu tersebut dilaporkan.

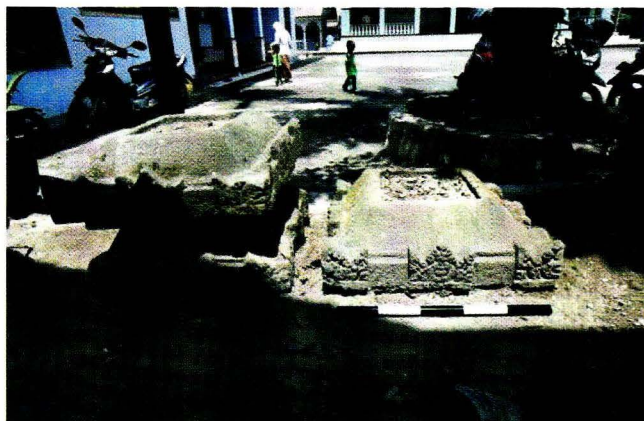
Foto E-45. Batu berrelief dari Ngrajek II

Batu pada Gambar d atas telah ada di pekarangan penduduk sejak 10 – 12 tahun yang lalu. Namun baru tahun 2014 diamankan di Balai Konservasi Borobudur. Tahun 2005 terdapat 4 buah batu. Namun saat ini tinggal 3 buah, kemungkinan karena rumah pemiliknya telah berubah dari rumah kayu (gedek) menjadi bangunan dinding masif (bata atau batako) dan salah satu batu berrelief kemungkinan digunakan untuk pondasi atau

batu penambah pondasi di bawah rumah. Hal ini dikarenakan ketidaktahuan pemiliknya mengenai Cagar Budaya dan pentingnya menjaga kelestariannya.

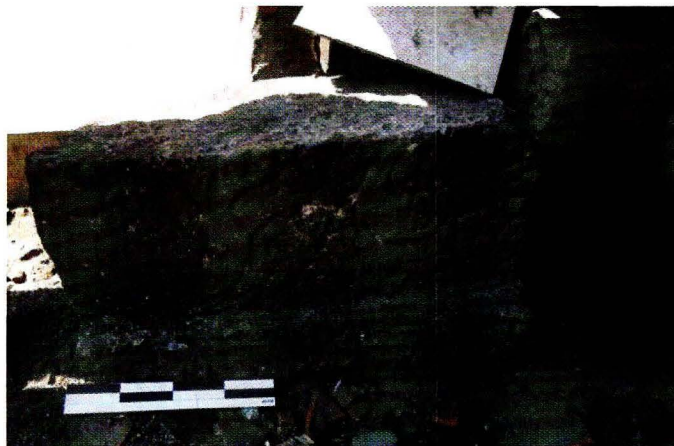
Foto E-46. Batu berrelief dari Ngrajek II

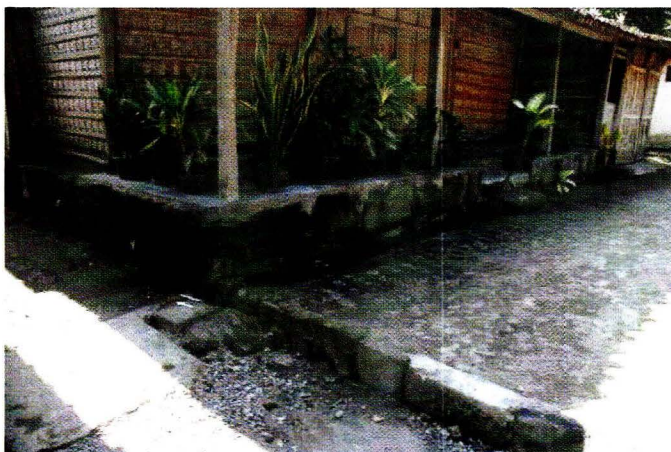
Foto E-47. Batu-batu bagian dari candi yang menjadi pondasi rumah di Ngrajek II
