Balai Konservasi Borobudur  
Direktorat Jendral Kebudayaan  
Kementerian Pendidikan dan Kebudayaan

# **MONITORING DAN EVALUASI CANDI BOROBUDUR, CANDI MENDUT, DAN CANDI PAWON**

**Tahun 2014**

**BALAI KONSERVASI BOROBUDUR**  
Jalan Badrawati, Borobudur, Magelang - Jawa Tengah  
Telp. (0293) 788225, 788175 Fax. (0293) 788367  
**2015**

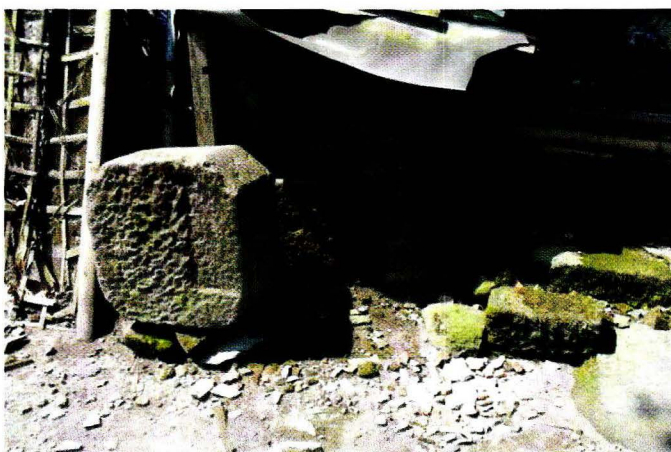
Foto E-48. Batu-batu bertakik dan batu isian candi di pekarangan rumah Dusun Ngrajek II

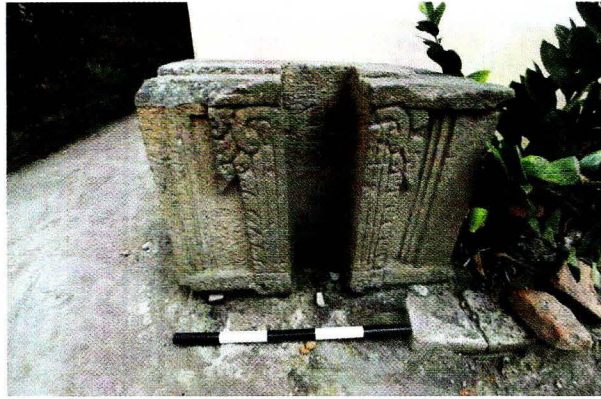
Foto E-49. Batu berrelief di Dusun Ngrajek III

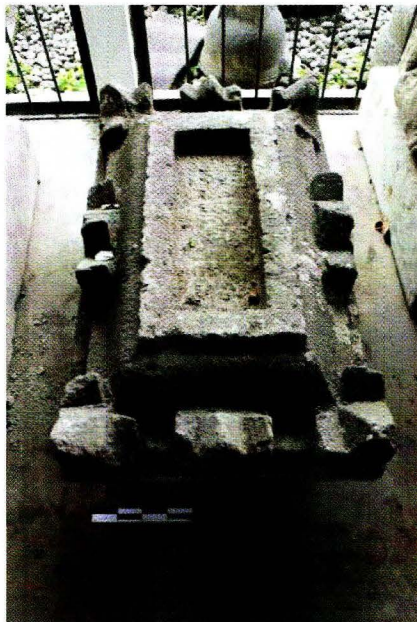
Foto E-50. Batu bertakik dan berornamen dari Dusun Ngrajek III

Pada batu berornamen pada Gambar 15 dari Dusun Ngrajek III di atas ditemukan ketika pemiliknya bermaksud membuat kolam ikan sebelum tahun 2005. Menurut pemiliknya, rumah sebelah kolam ikan yang kini ditinggali pada waktu membuat pondasi (bertahun-tahun yang lalu) pernah ditemukan batu berrelief “buto” (makara atau doorpel?). Namun batu tersebut dikembalikan kembali ke dalam tanah karena lokasi tersebut akan dibuat rumah tinggal.
