BERITA PENELITIAN ARKEOLOGI

SURVEI SUMATRA UTARA

**LAPORAN SURVEI PENINGGALAN-PENINGGALAN
DI SUMATRA UTARA DALAM RANGKA
PENYUSUNAN MASTERPLAN**

**Proyek Penelitian Purbakala Jakarta
Departemen P & K**

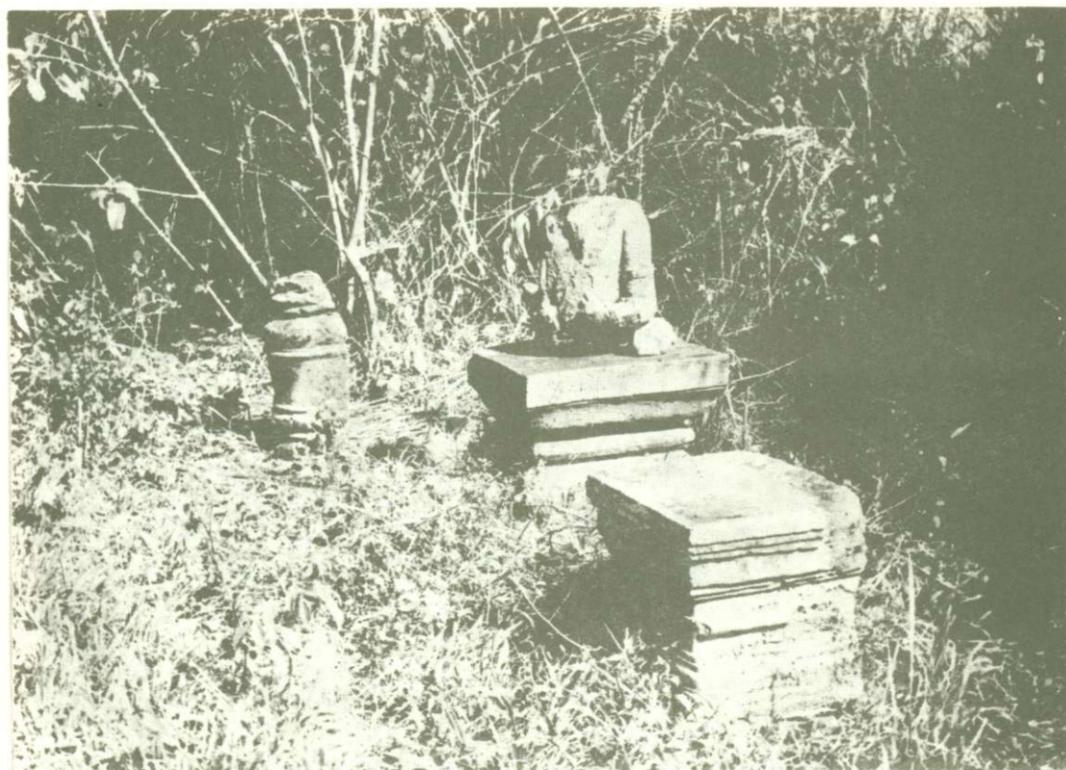
Biaro sendiri telah runtuh, yang tampak pada kami hanyalah suatu gundukan runtuh, setinggi kurang lebih 1,5 m dan tertutup padat oleh semak belukar. Tidak dapat dibayangkan sama sekali berapa luas halamannya semula, karena sisa-sisa pagar tidak kami jumpai. Tetapi ada tanda-tanda bahwa biaro itu waktu dulu memang tidak berdiri sendirian.

Adapun bahan bangunan yang dipergunakan untuk struktur pokok sangat mungkin dari bata, berukuran rata-rata 5 x 15 x 28 cm, sedangkan unsur-unsur hiasannya dibuat dari batu alam sekunder. Berdekatan dengan gundukan reruntuhan biaro itu terdapat beberapa fragmen dari batu alam, yang antara lain berupa :

- a. Lapid (pedestal) dua buah
- b. bagian perut arca
- c. semacam gantha dengan padmasana dan pangkal dari yasti, tetapi berbentuk bundar dan terdiri atas tiga pelipit (kampa)
- d. batu berbentuk prisma
- dan e. beberapa batu yang tidak jelas lagi bentuk aslinya.

11. Si Topayan. Fragmen-fragmen yang tinggal. Bandingkanlah O.V. 1920 dan 1925

Bila diadakan penelitian disertai dengan penggalian di sekitar runtuh biaro itu, sangat mungkin akan diperoleh data-data lagi mengenai peninggalan ini, walaupun kemungkinan untuk dapat memugar kembali biaronya sendiri sangat tipis.

Namun bagaimanapun penertiban peninggalan ini sangat diperlukan. Minimal dengan pembersihan semak belukar dan pemagaran. (foto no. 11).

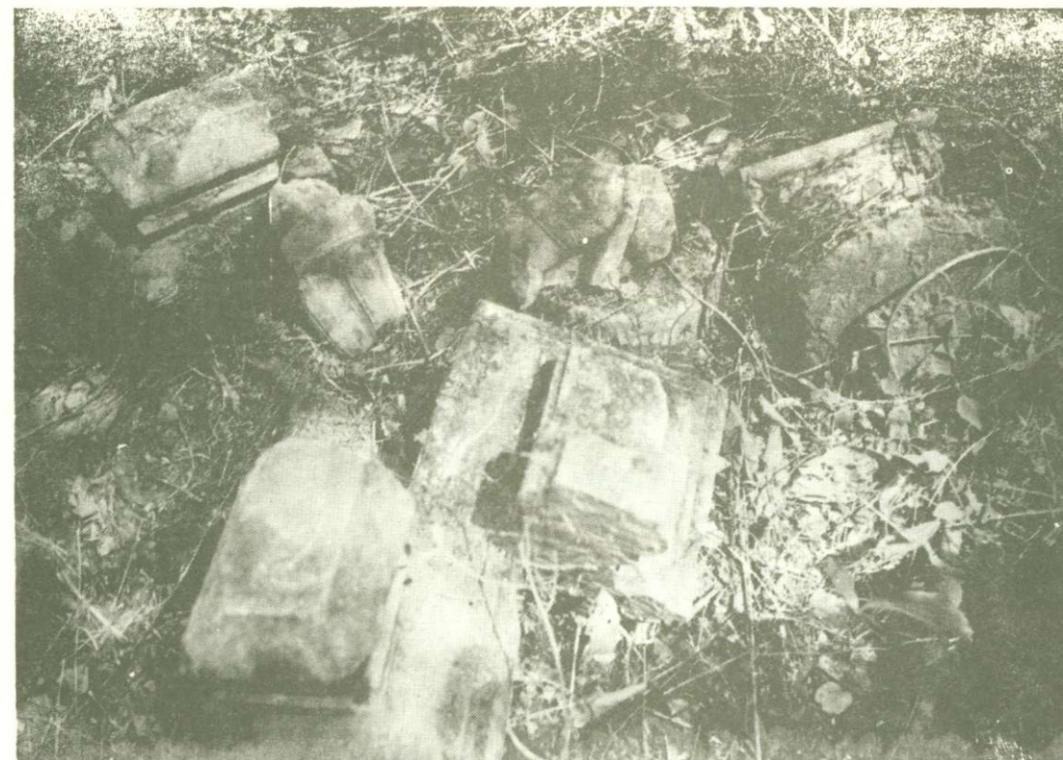
Juga gundukan sisa bangunan tertutup padat oleh semak-belukar yang sulit diterobos untuk pemeriksaan. Melihat seluruh keadaan di Biaro Pulo ini, maka kiranya

12. Pulo. Fragmen-fragmen berserakan.

perlu diadakan penertiban segera (foto no. 12).

Langkah pertama adalah pembersihan semak-belukar sehingga sisa-sisa bangunan ini akan tampak jelas dan dapat diketahui atau dipelajari susunan kelompok serta bentuk masing-masing bangunan. Pohon-pohon di sini ulet dan keras. Akarnya menerobos ke dalam siar-siar susunan peninggalan, di lain pihak melindunginya terhadap keruntuhan total dan sentuhan-sentuhan mekanis maupun pengambilan bata-batanya oleh pencuri. Ada kekhawatiran tentang keamanan fragmen-fragmen mercu tadi dan fragmen fragmen lainnya yang berserakan. Bila pencuri mengetahui jalan menerobos ke sini, maka benda-benda ini akan menjadi sasaran empuk sekali, karena melihat kondisinya sekarang pengawasan ketat sulit dilaksanakan. Dan ini perlu mendapat perhatian dari Direktorat Purbakala dan Sejarah dalam waktu dekat mendatang.

Langkah kedua adalah pemagaran halaman dan pengawasan / penjagaan.

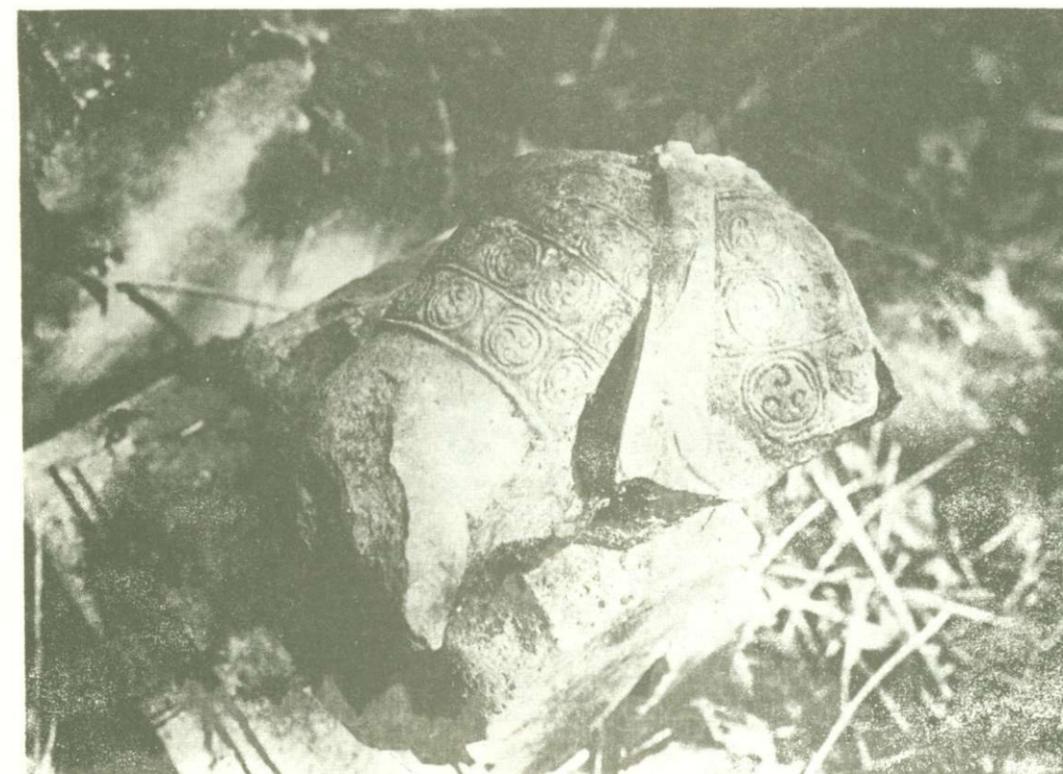
Di sini kami dapatkan beberapa puluh batu alam, berupa fragmen bangunan yang agaknya sengaja dikumpulkan. Tempat ini berupa dataran seluas kurang lebih 50 m² di bawah pohon besar bernama "para" dengan akar-akar gantung, cukup besar, menyebar dan memanjang, sehingga merintang usaha mengamati fragmen-fragmen tadi. Kurang lebih 20 di antara fragmen-fragmen ini memiliki bentuk semacam ratna persegi panjang, agaknya bagian kemuncak dari mercu-mercu atap. Dijumpai pula sebuah fragmen yang berukuran padmasana dengan sebagian gantha di atasnya dan sebagian dari lapik bundar. Batu ini mungkin berasal dari unsur kaki sebuah stambha. Sangat menarik adalah sebuah pecahan dari sebuah arca, berupa bagian bawah pinggang beserta bagian atas paha. Menilik bentuk dan gayanya sangat mungkin berasal dari suatu arca yang sedang menari. Dra. Ny. S. Suleiman menduganya sebuah arca berkepala binatang yang menari (foto no. 13).

13. Pulo. Fragmen arca penari (?)

Agar pecahan arca ini tidak dicuri orang, maka kami bawa dengan maksud akan dititipkan kepada Camat Gunung Tua sampai ada pengurusan lebih lanjut. Di sebelah selatan kelompok fragmen tersebut di atas, dijumpai juga sebuah gundukan setinggi kurang-lebih 1½ m, yang ternyata runtuh dari suatu bangunan (Biaro Pulo). Masih tampak sebagian dari lapisan-lapisan rata hampir sama dengan bata di Si Topayan hanya di sini ada yang tebal dan ada yang agak tipis. Kami dapatkan untuk ukuran tebalnya 4 atau 5 cm, lebarnya 15 atau 16 cm dan panjangnya 28 atau 30 cm. Bahannya juga cukup baik dan warnanya merah.

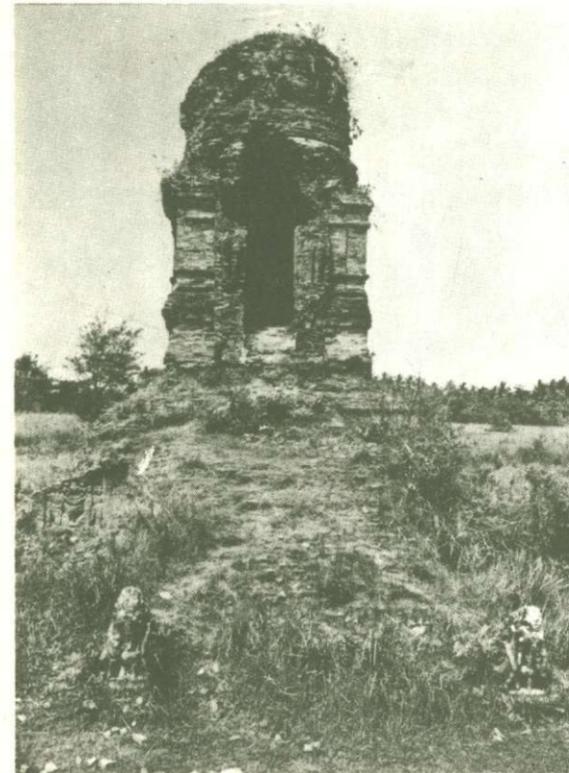
Hanya Biaro induknyalah yang masih lumayan sisanya, ialah setinggi kurang-lebih 12 meter (foto no. 16).

—Biaro ini berdiri di atas batu persegi panjang setinggi kurang-lebih 2,50 meter dengan satu tangga di depan. Langsung di belakang tangga ini mungkin semula berdiri gapura-masuk semacam antarola, yang sekarang sudah runtuh sama sekali. Di belakangnya inilah berdiri biaro itu, menghadap tenggara dengan kurang-lebih 130 dari utara. Sudut struktur biaro adalah sebagai berikut :

Retak-retak terlihat di beberapa tempat pada tubuh biaro, juga pada sudut-sudut kamar.

Lobang-lobang kecil, yang tidak jelas sebabnya tampak pada bidang-bidang tubuh luar.

16. Biaro Bahal I.

Jadi dilihat dari segi keselamatannya memang perlu melakukan langkah-langkah lebih lanjut, supaya peninggalan yang dibuat dari batu bata ini bisa tahan hidup lebih lama lagi. Demikianlah mengenai situasi biaro.

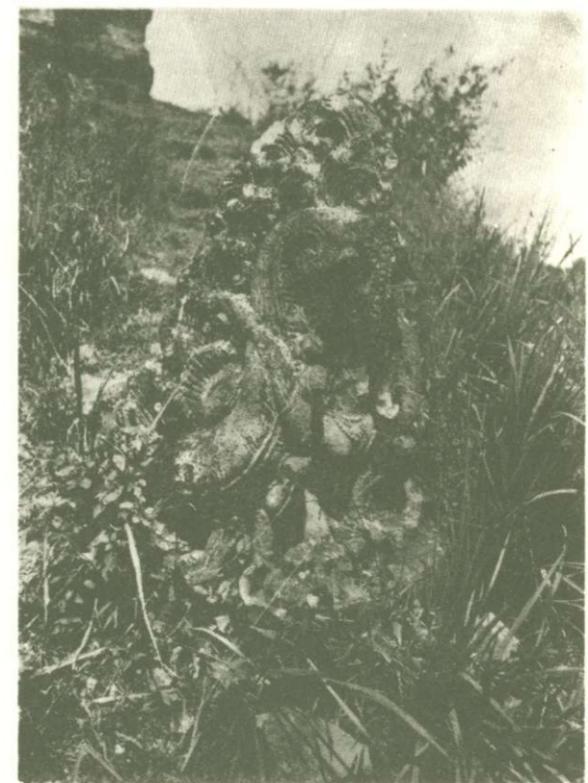
Ukiran raksasa pada mulut sebuah makara tampak rusak baru, seperti bekas dilempari batu oleh anak-anak nakal dan fragmen-fragmen lainnya bergelimpangan.

17. Biaro Bahal I, makara

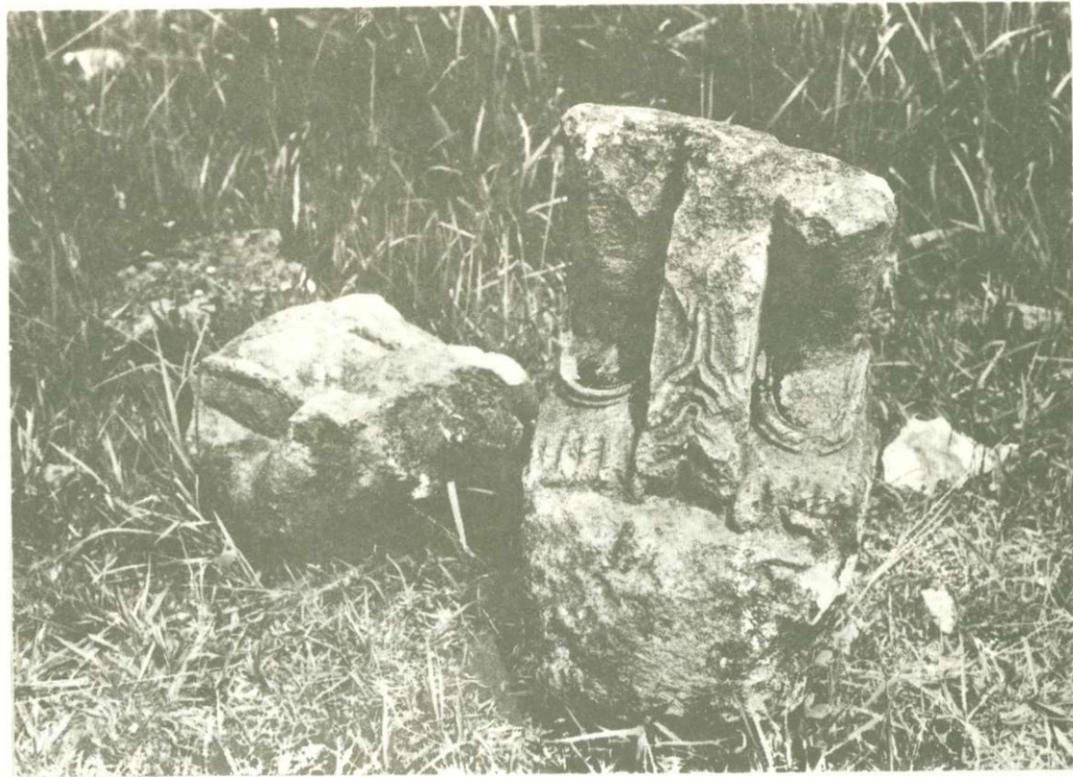
Arca yang disebut penjaga candi (lihat *Amerta 2*, hal. 23) yang tadinya masih tegak berdiri, walaupun tanpa kepala, sekarang telah runtuh. Fragmen-fragmen nya terpecah berserakan (foto no. 18).

18. *Biaro Bahal I, fragmen-fragmen arca. Bandingkanlah O.V. 1930.*

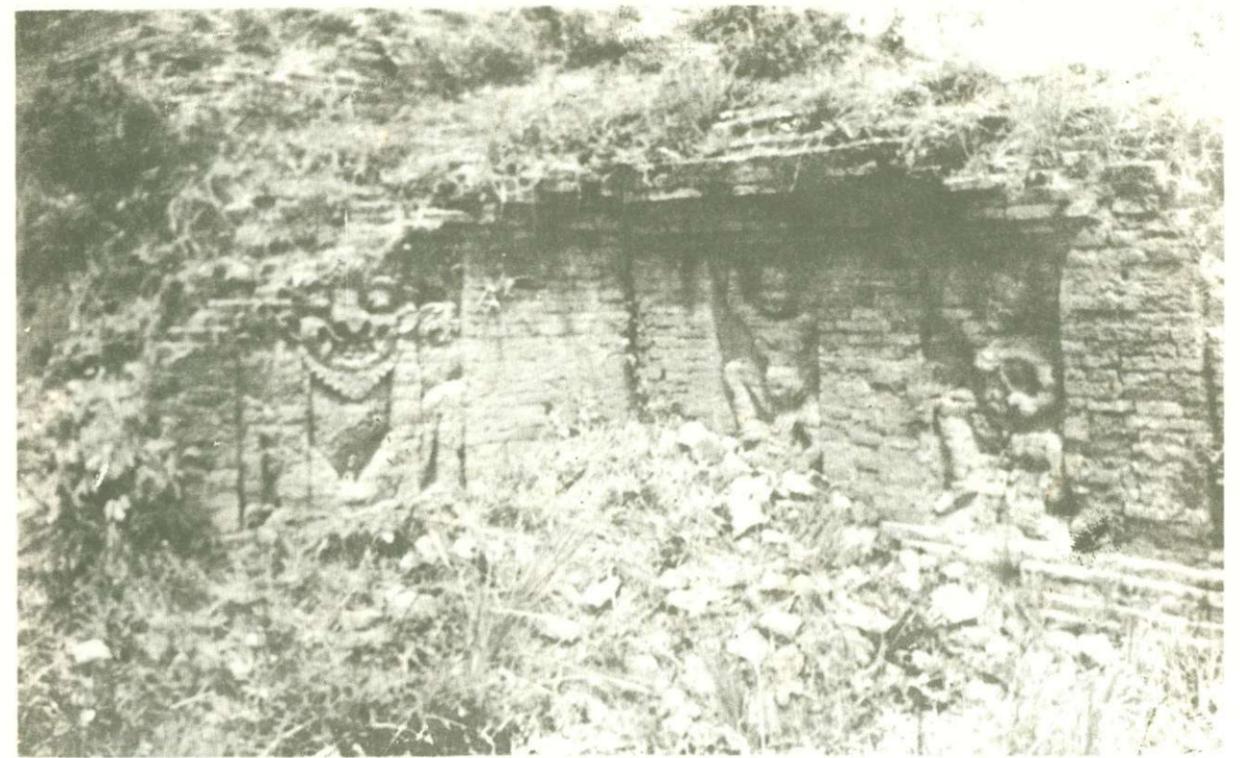
Dengan membandingkan terhadap foto-foto lama (*Amerta 2*, halaman 24), maka diketahui bahwa pipi kanan-kiri tangga batur, di mana terdapat relief raksasa-raksasa menari, beberapa batu batanya telah tambah runtuh lagi.

20. *Biaro Bahal I, relief singa dan penari-penari.*

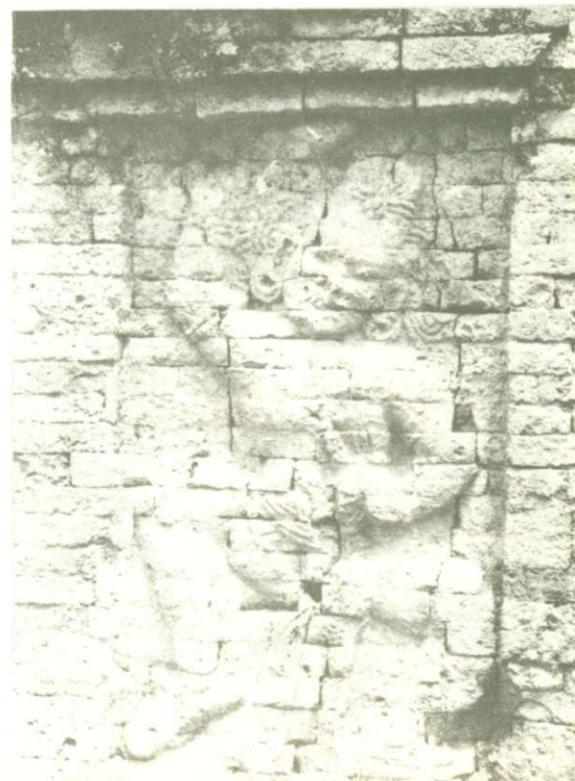
19. *Biaro Bahal I, relief pada dinding batu bata.*

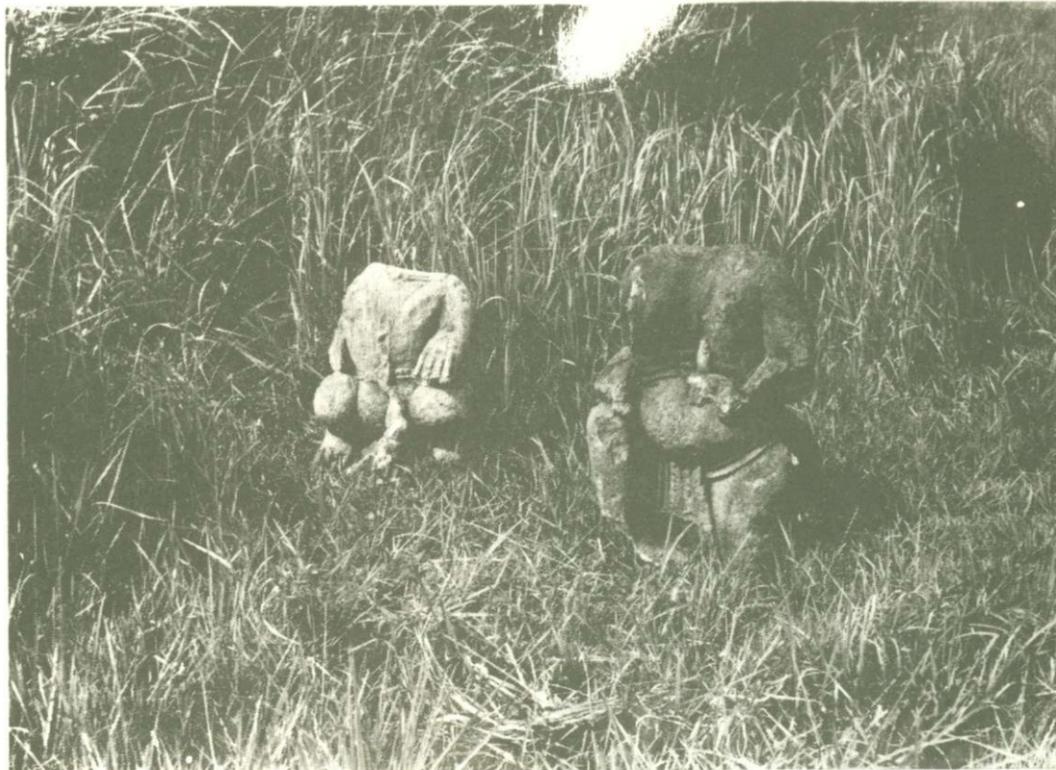
23. *Biaro Bahal II. Fragmen-fragmen arca ditengah alang-alang.*

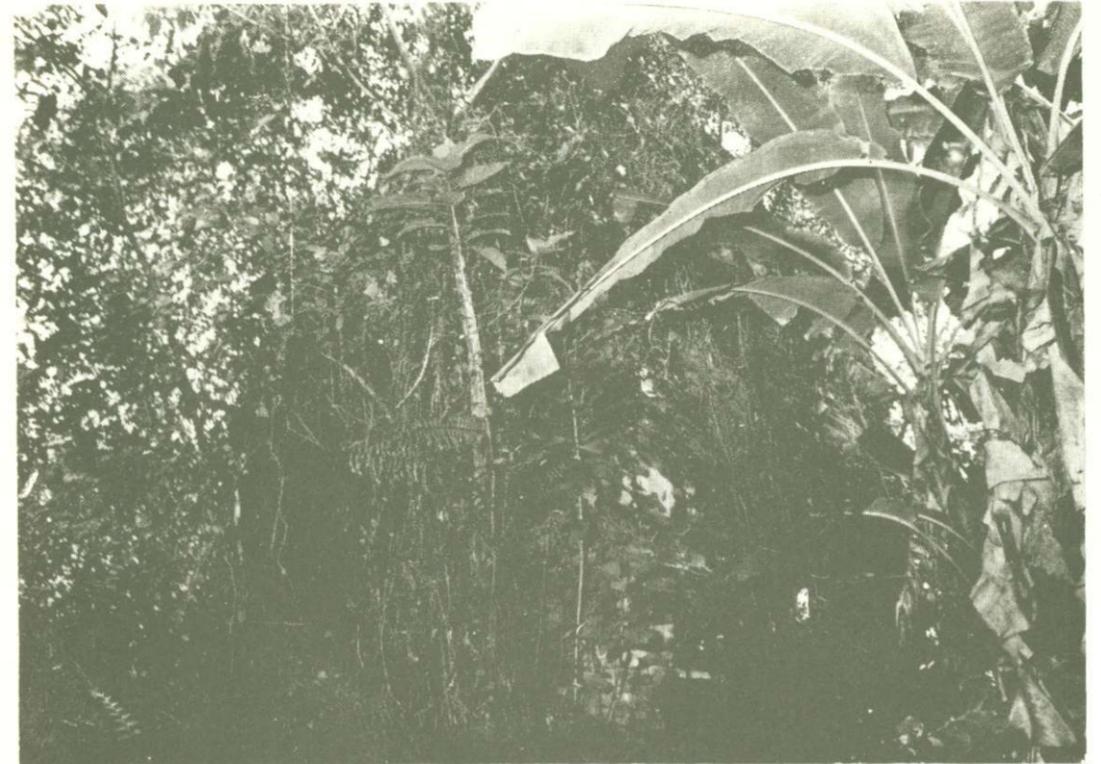
24. *Biaro Bahal III. Tertutup oleh daun-daunan dan akar-akar pohon.*

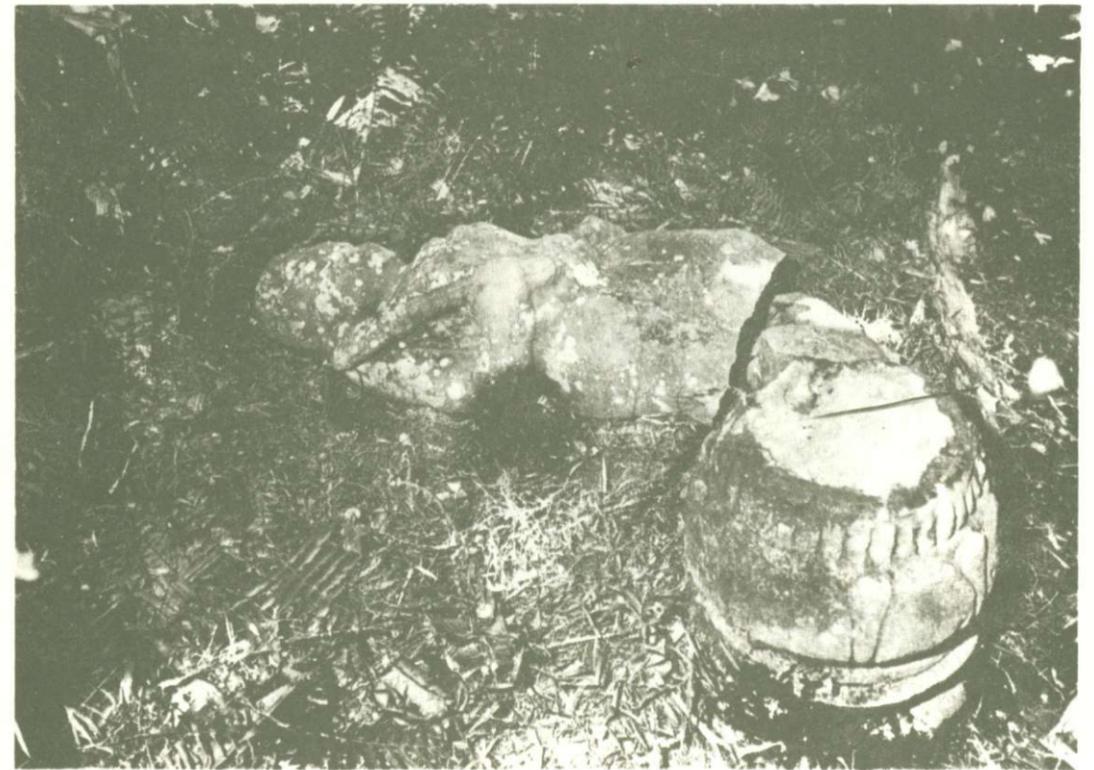
25. *Biaro Bahal III. Arca terletak menghadap keatas dengan padmasana di sebelahnya.*

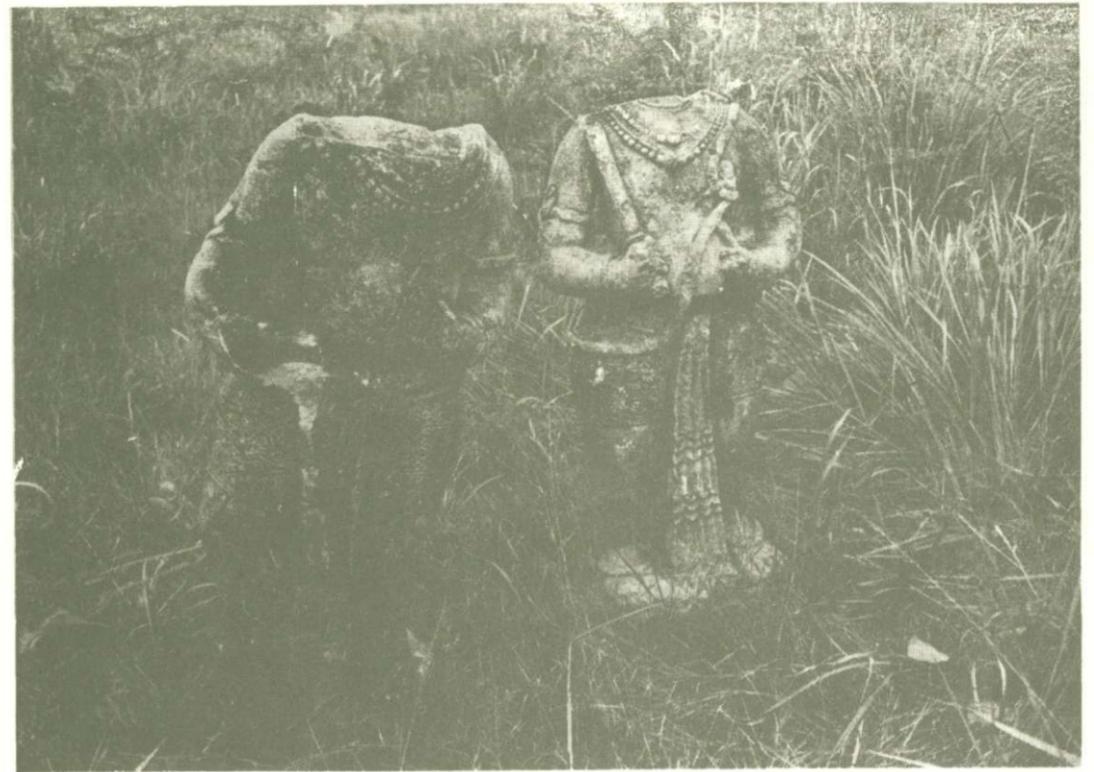
28. *Si Pamutung, dua arca yang tak berkepala lagi.*

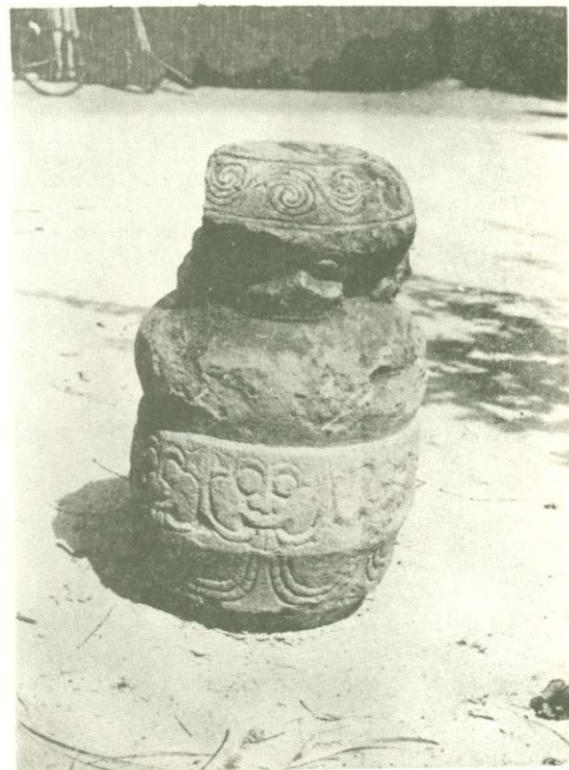
35. *Lantosan. Stambha yang baru ditemukan. Digunakan sebagai batu pemijak (anak tangga) untuk masuk rumah penduduk.*

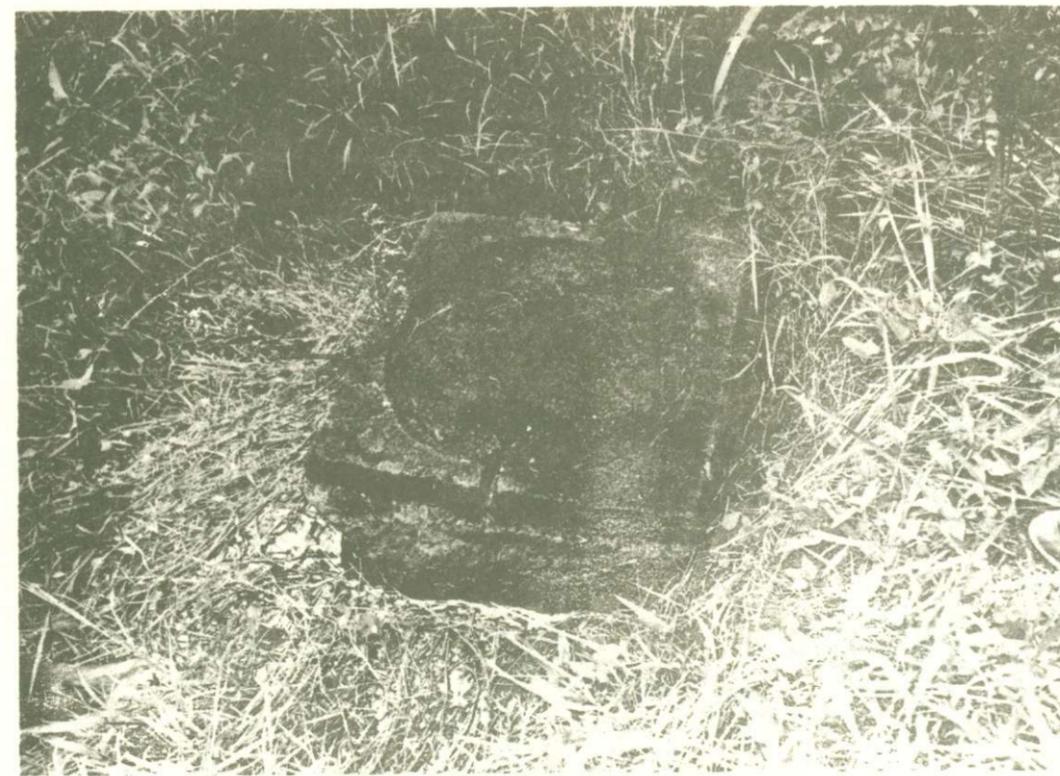
38. *Kota Cina. Lapik batu di tengah rawah.*
