Willem's Torren: Mercusuar di Ujung Barat Indonesia

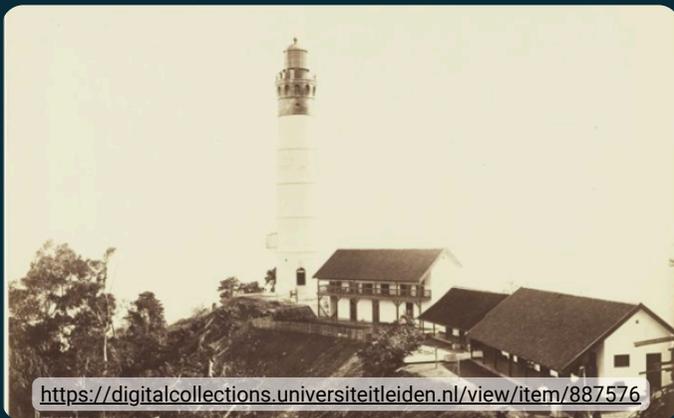
Mulai dari lantai ke-2 hingga lantai ke-7, lantai bangunan menggunakan konstruksi kayu dengan sistem terbuka. Sebagai pengaman, pada bagian lantai yang terbuka tersebut masing-masing ditempatkan sebuah pagar setinggi 1 meter sebagai pembatas dan pengaman. Pada sisi barat, lantai ke-2 dua terdapat sebuah lorong persegi menuju ke sebuah ruang berbentuk persegi yang dibuat menjorok ke luar. Bentuk persegi ini merupakan sebuah ruang yang difungsikan untuk menempatkan sinyal pemandu jalur batu karang atau adanya gosong. Secara umum, konstruksi lantai ke-2 hingga lantai ke-6 tidak banyak memiliki perbedaan. Demikian pula halnya dengan kondisi ruang utamanya. Selain tangga, interior ruang masing-masing lantai tersebut juga dilengkapi jendela yang menghadap ke arah laut (arah utara dan timur) berbentuk persegi panjang setinggi 1 meter dengan bentuk setengah lingkaran pada bagian atasnya.

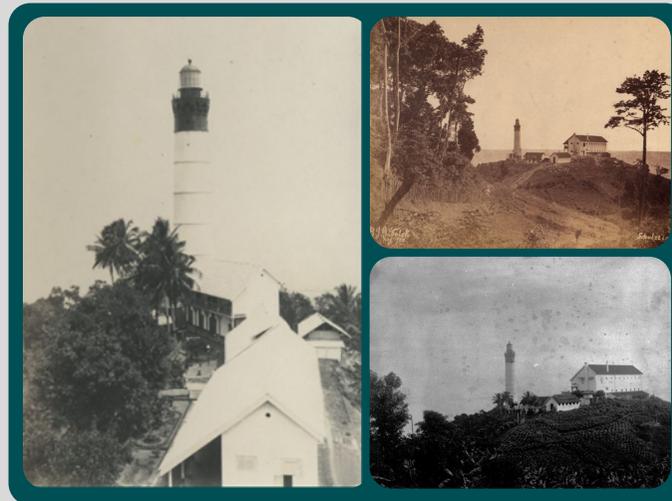
Berbeda dengan lantai-lantai sebelumnya, konstruksilantai ke-8 secara keseluruhan terlihat menggunakan kontruksi baja. Konstruksi ini berfungsi untuk menopang seluruh peralatan utama mercusuar yang mulai dari lampu, lensa, dan mesin penggerak pemantul cahaya beserta alat berat lainnya. Ruang utama lantai ke-8 ini pada dasarnya menyatu dengan ruang utama lantai ke-9. Di lantai ke-8 ini terdapat sebuah tangga naik untuk mencapai lantai ke-9 yang berupa lantai dengan kontruksi besi. Lantai ini berfungsi untuk memudahkan berbagai aktivitas operasional maupun pemeliharaan di bagian yang paling penting di mercusuar ini. Di lantai ke-8 ini juga terdapat pintu menuju selasar yang ada di bagian luar. Selasar ini berukuran lebar 1,65 meter dan dibatasi oleh pagar pengaman setinggi 1,20 meter. Dari selasar ini terlihat selasar lantai ke-9 yang terbuat dari besi. Pada bagian bawah selasar ke-9 ini terdapat ornamen konstruktif berupa motif sulur bunga.
