LAPORAN PENELITIAN TINGGALAN-TINGGALAN ARKEOLOGI KOLONIAL DI PULAU BANGKA

**DEPARTEMEN PENDIDIKAN NASIONAL
PUSAT PENELITIAN ARKEOLOGI
BALAI ARKEOLOGI PALEMBANG
2001**

Disusun oleh :
Aryandini Novita
Budi Wiyana

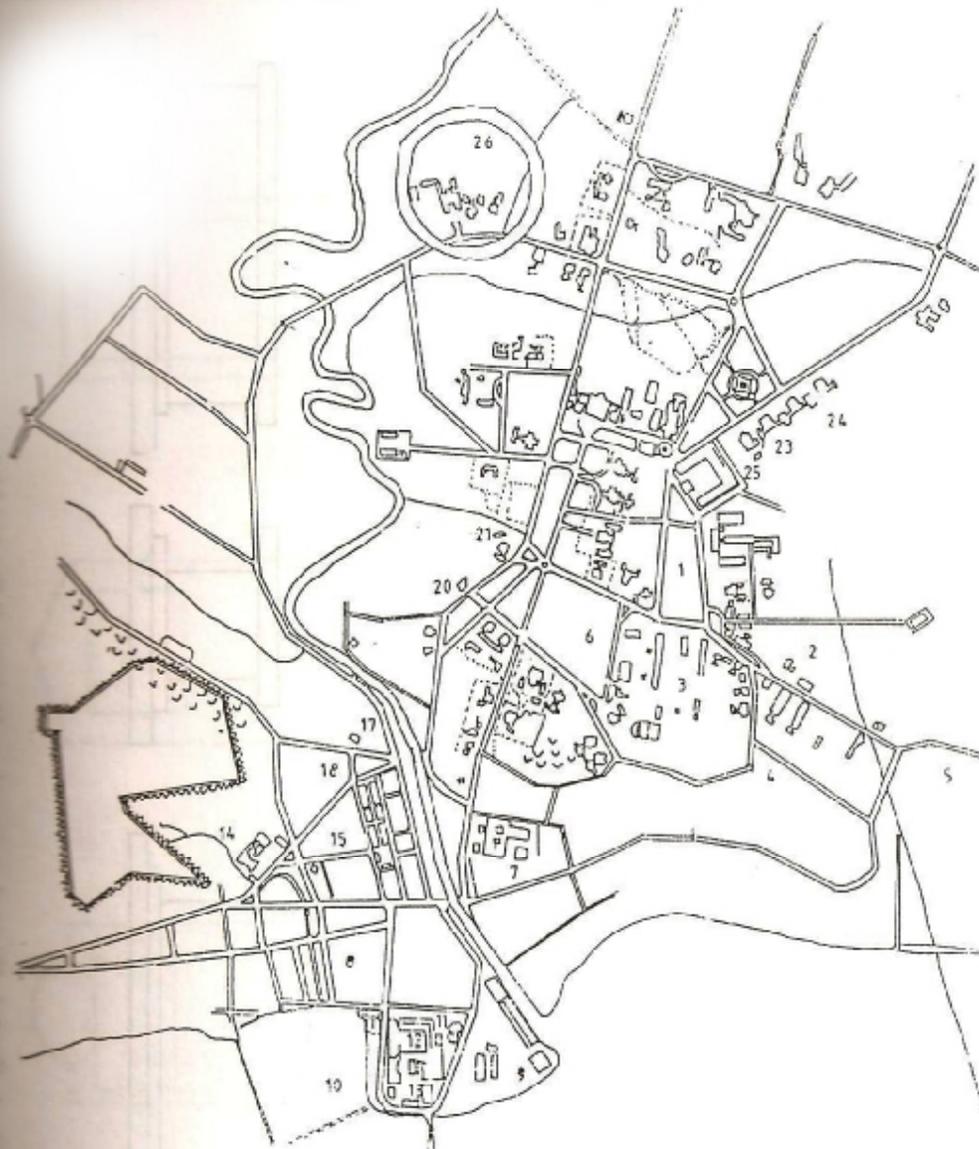
Peta No. 2 Peta Kuno Kecamatan Mentok

1. Kasematien	: Ruang tahanan	17. Mesdjid	: Masjid
2. Kasplant	: Pertemuan	18. Oude Mannenhuis	: Rumah Orang lanjut usia
3. Kantoor veldpolitie	: Kantor polisi	19. School	: Sekolah

4. Kristen kerkhof	: Makam Kristen	20. Bureau Tin Wenning	: Kantor B.T.W.
5. Laboratorium	: Laboratorium	21. Postkantoor	: Kantor Pos
6. Voetbaterin	: Lapangan sepak bola	22. Standegevangenis	: Penjara

7. Woning Lim A Pat	: Rumah Lim A Pat	23. Woning Controleur	: Tempat tinggal pengawas
8. Chin Kamp	: Kampung Cina	24. Societeit	: Gedung pertemuan
9. Bioscoop	: Bioskop	25. Byzendergevangenis	: Penjara

10. Haven Kantoor	: Kantor Pelabuhan	26. Pasanggrahan BTW	: Wisma Ranggalam
11. Woning agenturen	: Tempat tinggal pekerja	Zoenoffer	: tempat penebus dosa

12. Magazyn	: Gudang Mesiu	Hoofdantenaar	: pegawai tinggi
13. Vluchtaven	: Pelabuhan Laut	Hoofdweg	: jalan utama
14. Woning Temenggung	: Rumah Temenggung	Tanjoeng	: Tanjung

15. Pasar	: Pasar	Postweg	: jalan ke pos
16. China temple	: Klenteng

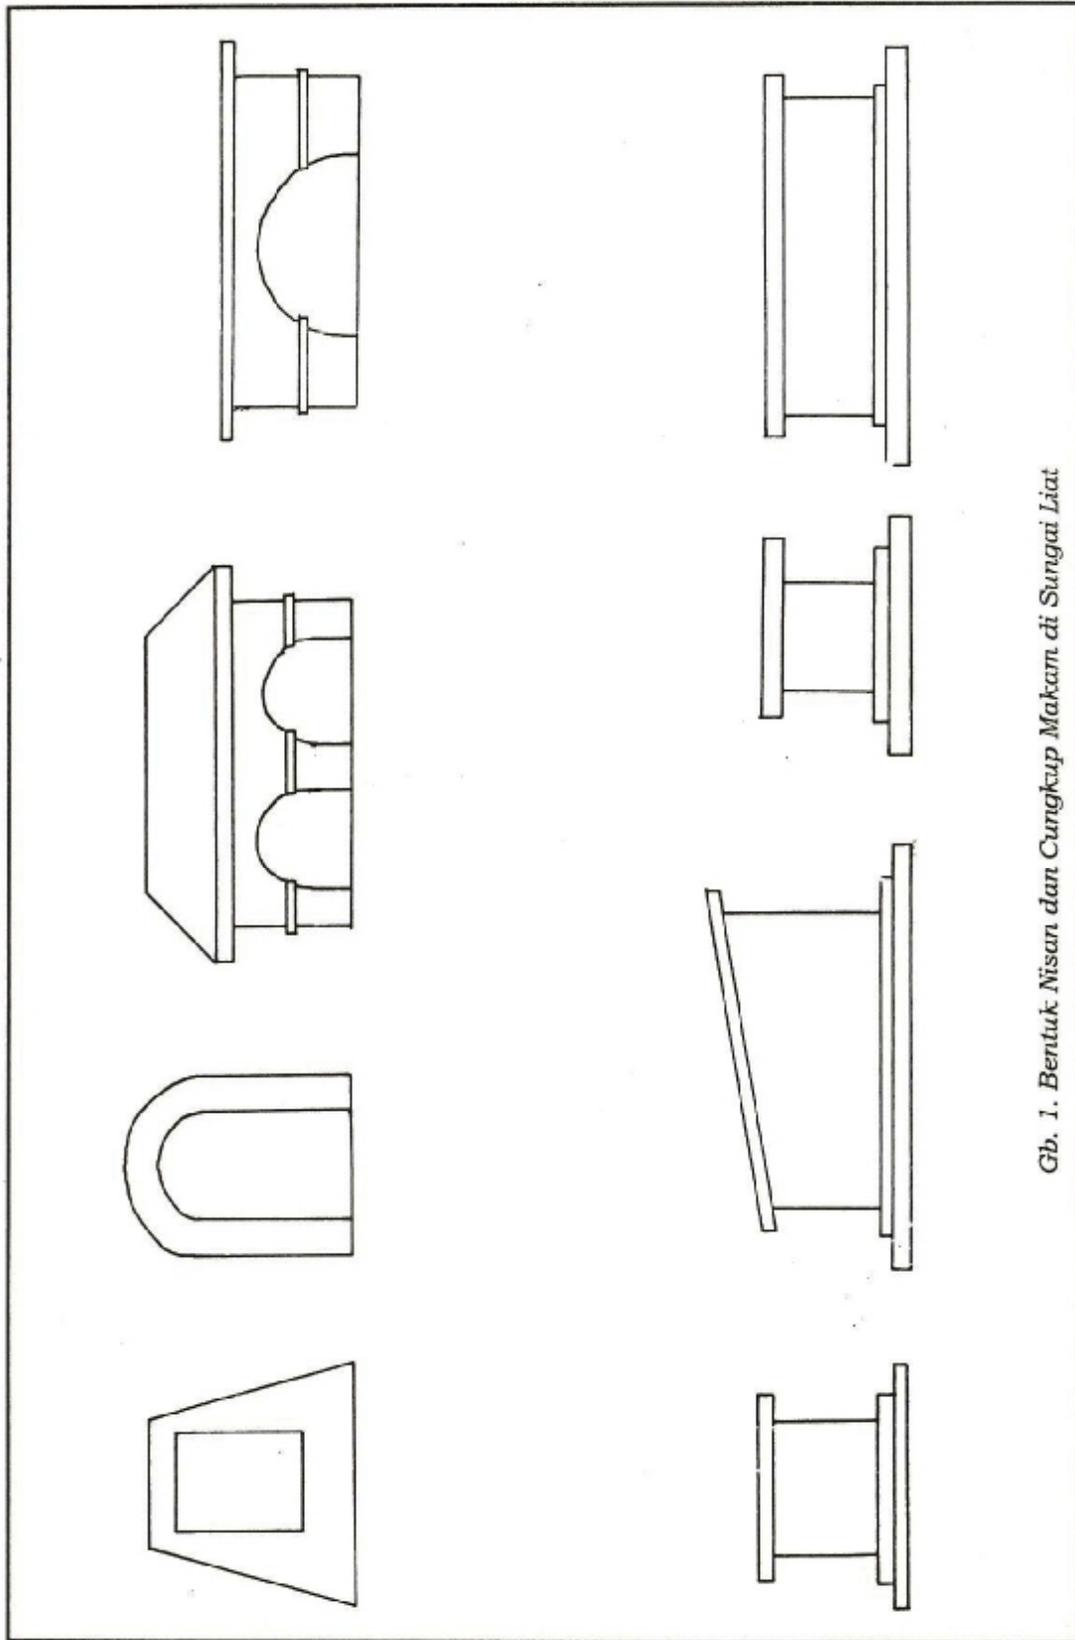
Gb. 1. Bentuk Nisan dan Cungkup Makam di Sungai Liat

Dari 36 makam, terdapat tiga buah makam yang diberi cungkup. Cungkup

makam-makam tersebut berdenah persegi panjang dan berupa *column* yang terdiri dari tiang-tiang berbentuk segiempat dengan variasi jumlah empat dan enam buah dan dihubungkan oleh bidang berbentuk lengkung sempurna. Atap cungkup-cungkup tersebut berupa bidang datar yang berbentuk persegi panjang dan atap limas (*hipped-roof*).

Bentuk umum makam terdiri dari dua jenis, yaitu segiempat dan gabungan. Pada makam yang berbentuk segiempat terdiri dari dua variasi yaitu segiempat simetris dan segiempat asimetris. Bentuk makam gabungan terdiri dari bentuk segiempat pada bagian bawahnya dan bagian atas berbentuk limas serta di bagian puncak terdapat hiasan salib. Secara keseluruhan masing-masing bagian dibatasi oleh bingkai patta.

Nisan-nisan pada makam-makam di situs ini sebagian merupakan unit tersendiri, sedangkan sebagian lagi ditempatkan di bagian atas atau di bagian sisi tubuh makam. Secara umum bentuk dasar nisan terdiri dari tiga jenis, yaitu lengkung sempurna, persegi panjang, dan segiempat asimetris dimana bagian atasnya lebih kecil dari bagian bawah. Berdasarkan kronologinya terlihat nisan yang berbentuk lengkung sempurna berasal dari masa yang lebih tua dan nisan yang berbentuk persegi panjang berasal dari masa yang lebih muda.

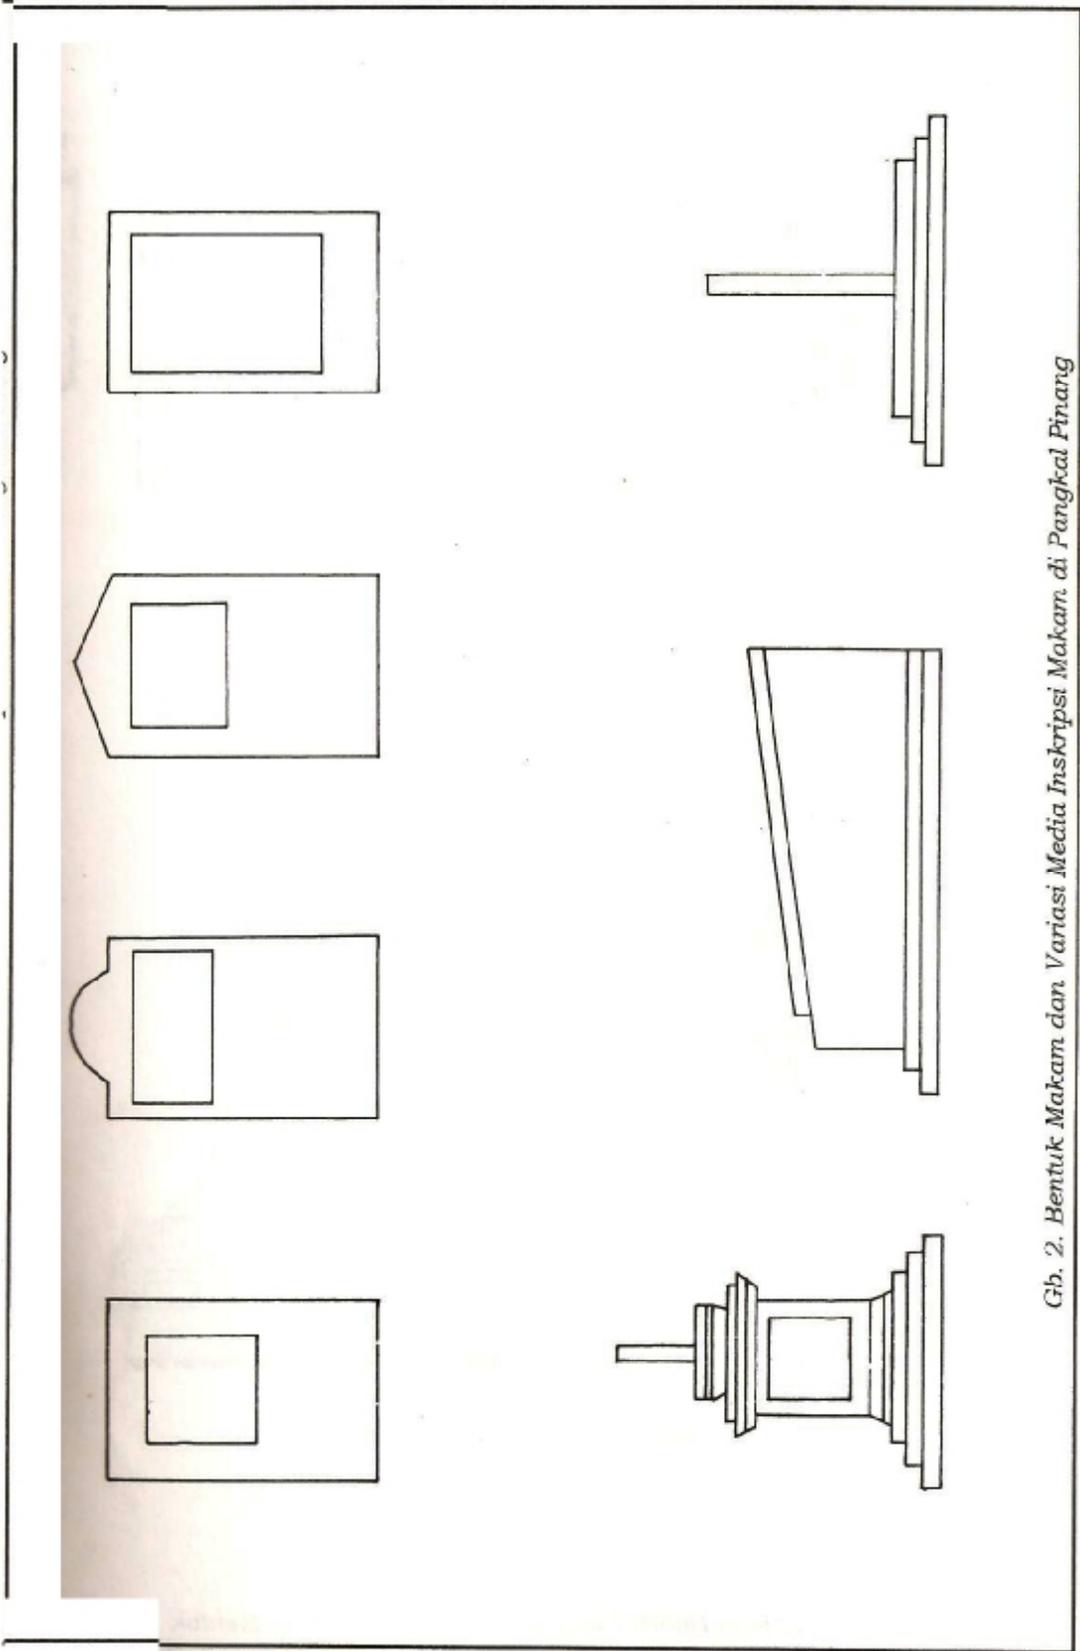
Gb. 2. Bentuk Makam dan Variasi Media Insripsi Makam di Pangkal Pinang

Secara umum bentuk nisan pada kompleks pemakaman ini terdiri dari dua bentuk, yaitu segiempat dan segilima. Nisan yang berbentuk segiempat terdiri dari tiga variasi, yaitu segiempat sama sisi, segiempat asimetris dimana bagian atasnya lebih kecil dari bagian bawah, serta segiempat dengan bentuk bagian atasnya melengkung. Pada beberapa makam, nisan-nisannya tidak merupakan unit tersendiri, melainkan ditempelkan di bagian atas tubuh makam.

Keseluruhan makam di kompleks pemakaman ini terdiri dari dua bentuk, yaitu persegi panjang dan gabungan. Bentuk tubuh makam gabungan merupakan perpaduan bentuk segiempat di bagian bawahnya dan bagian atasnya berupa tiang. Pembagian bagian atas dan bagian bawah ditandai oleh bingkai patta.

Bingkai patta ini juga terlihat di bagian kaki pada keseluruhan bentuk makam.

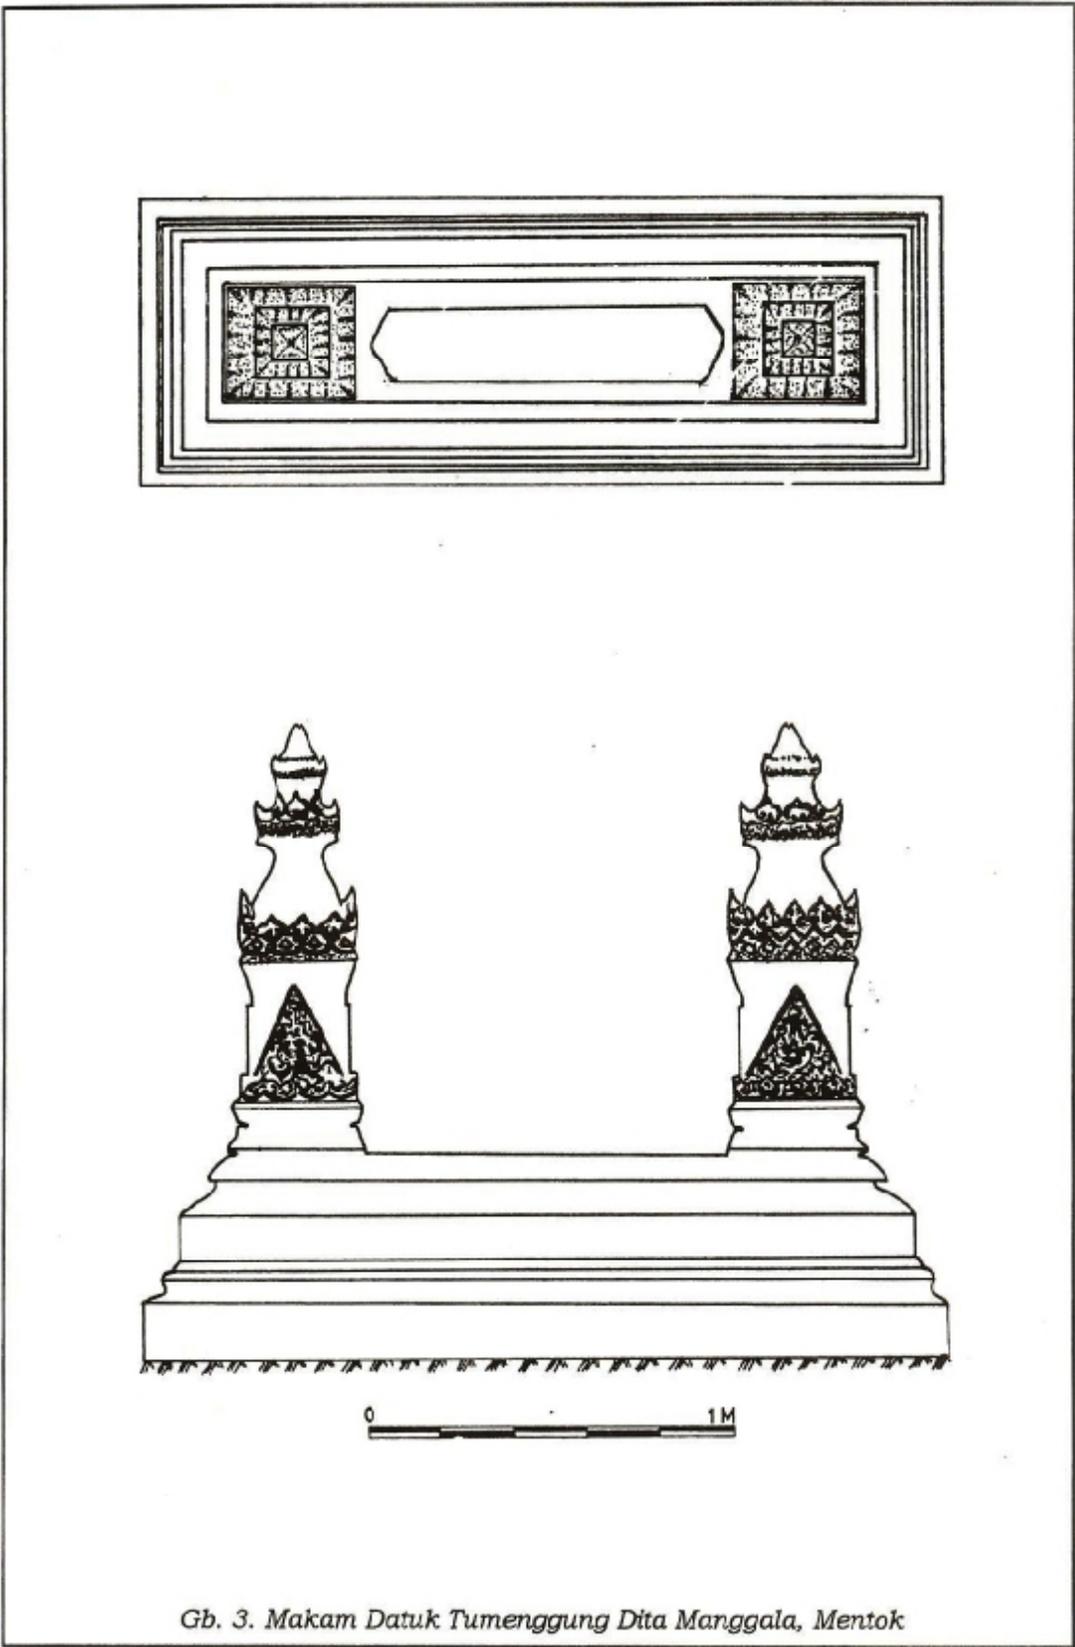
Gb. 3. Makam Datuk Tumenggung Dita Manggala, Mentok

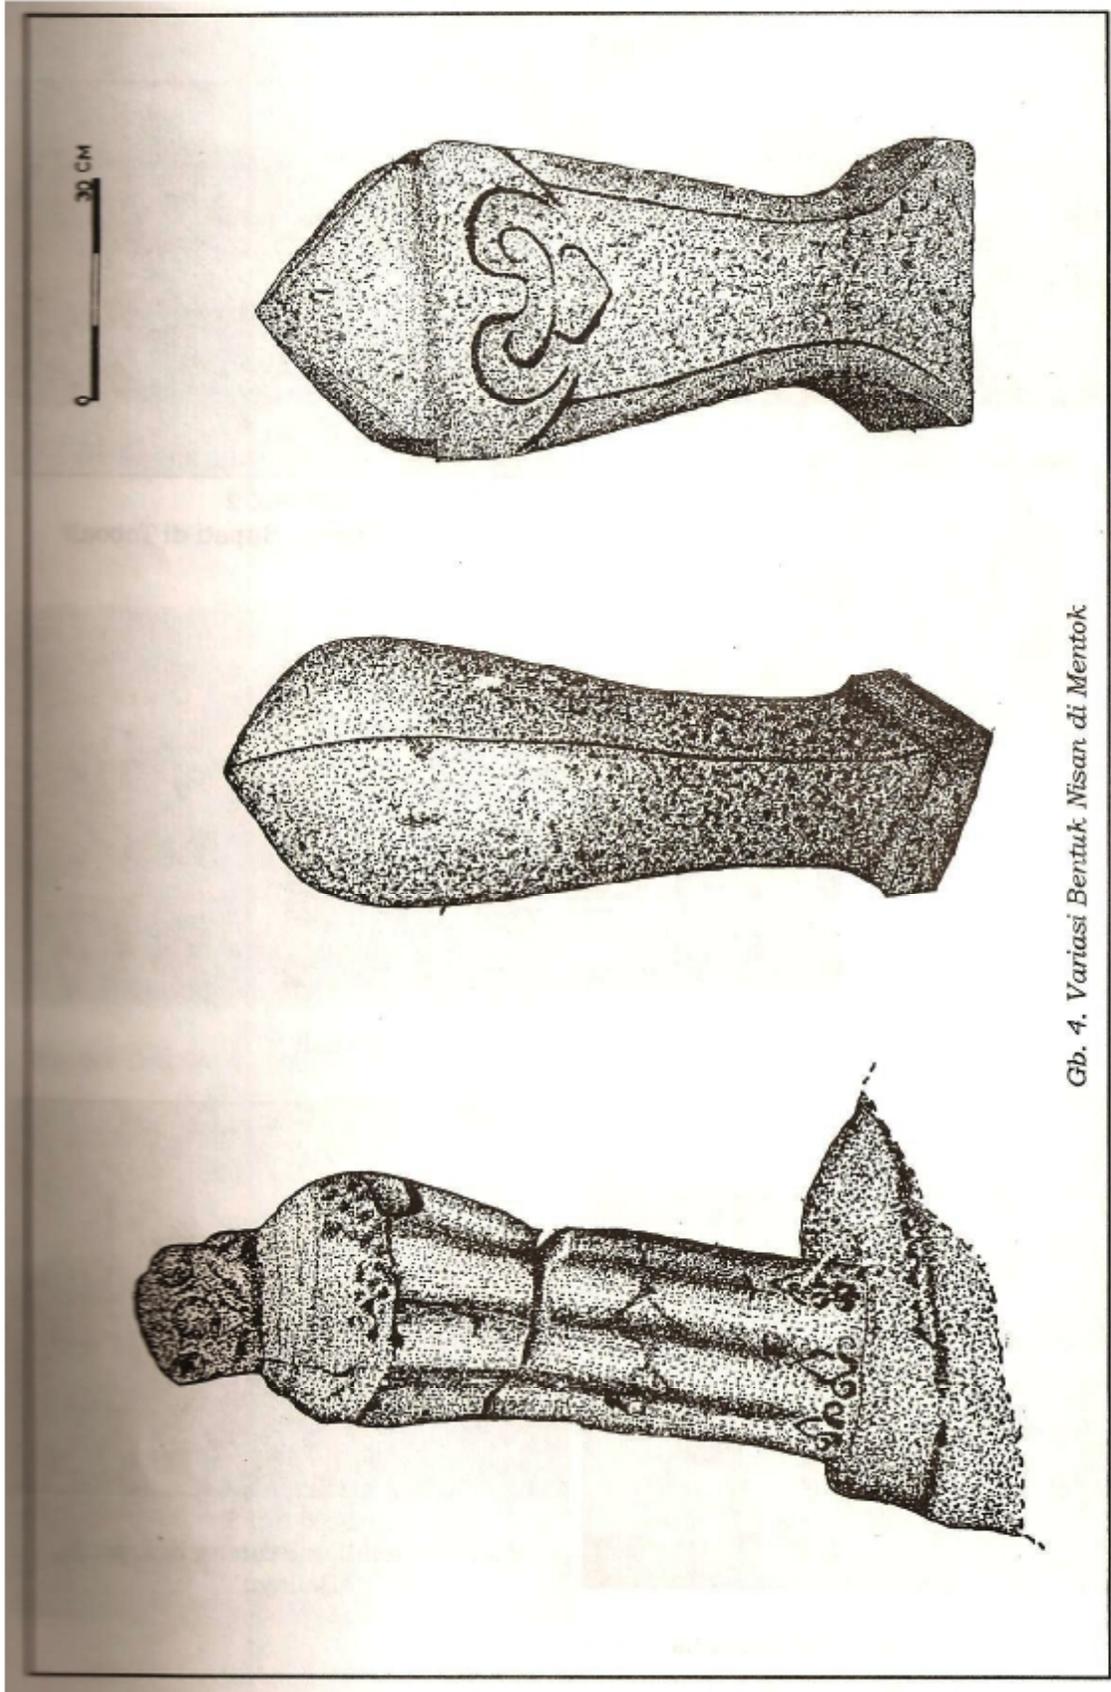
Gb. 4. Variasi Bentuk Nisan di Mentok

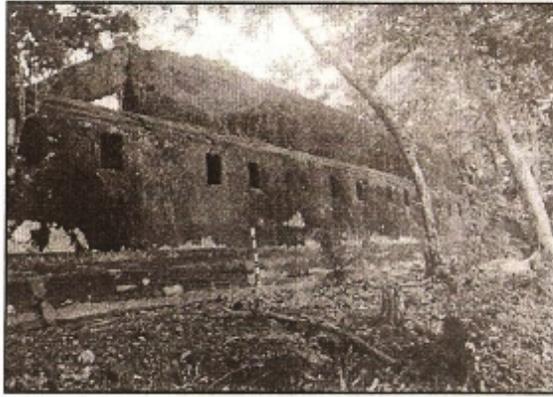
Foto No. 1
Sisa - sisa tembok Benteng Toboali

Benteng Toboali secara astronomis terletak pada $03^{\circ} 00' 53,8''$ LS dan $106^{\circ} 26' 55,6''$ BT. Benteng ini merupakan asrama polisi pada masa kolonial yang kemudian digunakan sebagai asrama dan kantor polisi sektor Toboali sampai tahun 1992. Benteng Toboali terletak di sebuah bukit dan berbatasan langsung dengan pantai Selat Bangka. Keadaan lingkungannya banyak ditumbuhi oleh tanaman semak yang cukup rapat. Arah hadap benteng menghadap ke timur, di mana pada bagian ini terdapat tangga naik. Pada bagian barat juga terdapat tangga naik yang ukurannya lebih kecil dari tangga bagian timur.

Pada sisi-sisi benteng terdapat juga sisa-sisa pagar keliling, yaitu di sisi barat dan utara. Pagar keliling ini berupa pagar tembok. Pada pagar keliling sisi utara terdapat lubang pengintai sebanyak 29 buah yang berbentuk segiempat yang semakin keluar semakin mengecil.

Jumlah bangunan yang terdapat di dalam benteng Toboali adalah lima buah. Keadaan Bangunan-bangunan tersebut sebagian sudah hancur dan banyak ditumbuhi tanaman semak sehingga bangunan-bangunan yang dapat dideskripsikan hanya tiga buah, yaitu satu buah di sisi selatan (bangunan 1) dan dua buah di bagian utara benteng (bangunan 2 dan 3).

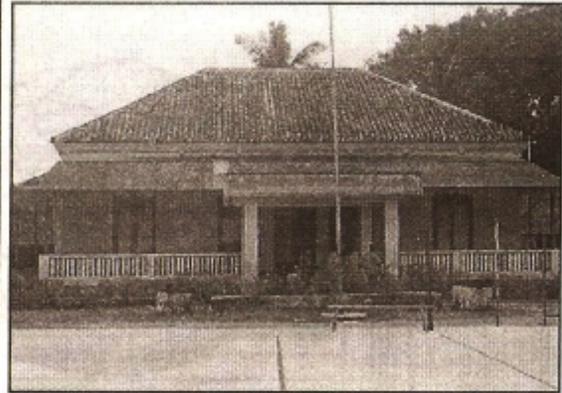
Foto No. 2
Kantor Pembantu Bupati di Toboali

Kantor Pembantu Bupati terletak di sebelah timur Benteng Toboali. Berdasarkan keterangan informan (penilik kebudayaan Toboali), bangunan ini merupakan rumah tinggal residen masa kolonial. Kantor Pembantu Bupati ini menghadap ke arah utara dan berdenah huruf "J".

Secara keseluruhan Kantor Pembantu Bupati Kecamatan Toboali hanya dapat dideskripsi bagian luarnya saja karena pada saat ini difungsikan sebagai sarang burung walet. Pintu masuk utama terletak di dinding utara yang terdiri dari sebuah daun pintu, pada dinding ini juga terdapat empat buah jendela yang terdiri dari dua daun jendela. Pada dinding barat terdapat dua buah jendela yang terdiri dari dua daun jendela, sedangkan pada dinding timur terdapat lima buah jendela yang terdiri dari dua daun jendela. Pada dinding selatan terdapat empat buah pintu yang terdiri dari sebuah daun pintu dua buah dan dua daun pintu dua buah. Pada dinding selatan ini juga terdapat empat buah jendela yang terdiri dari dua daun jendela.

Pada setiap sisi bangunan terdapat serambi. Serambi sisi utara dan selatan terletak lebih tinggi dibanding serambi sisi barat dan timur. Serambi sisi utara mempunyai tiga buah tangga naik yang terletak di bagian utara, timur dan baratnya; sedangkan serambi sisi selatan hanya mempunyai dua buah tangga naik yang terletak di bagian timur dan baratnya saja. Kedua serambi tersebut mempunyai pagar yang bagian atasnya terdapat tiang penyangga atap sejumlah enam buah. Tiang-tiang tersebut juga terdapat pada serambi sisi timur dan barat yang masing-masing berjumlah empat buah. Secara keseluruhan tiang-tiang tersebut terbuat dari kayu. Pada serambi sisi utara dan selatan tiang-tiang tersebut tidak berumpak; sedangkan tiang-tiang pada serambi barat dan timur mempunyai umpak berbentuk oval.

Di bagian utara bangunan terdapat serambi tambahan yang berdenah persegi panjang. Pada sisi utara serambi tersebut terdapat tiang persegi berjumlah empat buah. Atap bangunan keseluruhan berbentuk atap limas (*hipped-roof*) yang pada bagian tengahnya menyambung dengan atap serambi tambahan. Atap serambi tambahan tersebut berbentuk atap pelana (*saddleback-roof*). Di bagian depan atap tersebut terdapat hiasan *tympantum*¹.

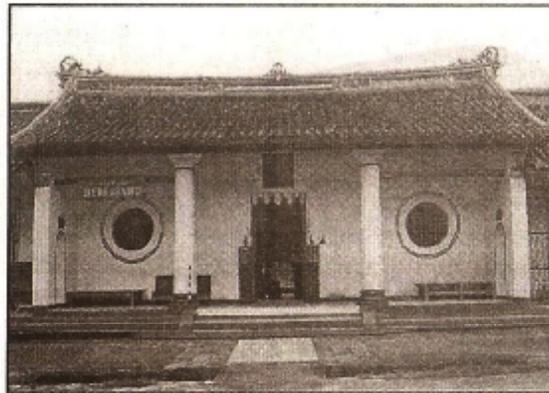
Foto No. 3
Tinggalan Kelenteng Dewi Sin Mu, Toboali

Kelenteng Dewi Sin Mu terletak di sebelah timur laut Kantor Pembantu Bupati dan berdenah persegi panjang. Bangunan Kelenteng Dewi Sin Mu mempunyai arah hadap barat.

Bangunan ini terdiri dari lima bagian, yaitu ruang depan, ruang utama, halaman tengah, dapur, dan kamar mandi. Pintu utama kelenteng berada di dinding barat dan dilengkapi oleh jendela di sisi kiri dan kanannya yang berbentuk bundar. Di ruang depan kelenteng terdapat empat buah tiang yang bergaya *tuscan* dan dua buah tiang semu di dinding baratnya.

Di sisi timur ruang depan terdapat tangga menuju halaman tengah. Bagian ini berada lebih rendah dari ruangan-ruangan yang lain. Di sisi utara dan selatan halaman tengah terdapat ruangan yang berfungsi sebagai dapur (di sebelah utara) dan kamar mandi (di sebelah selatan). Ruang utama terletak di bagian timur bangunan. Ruang ini memiliki sebuah altar yang merupakan tempat arca. Altar tersebut terletak menempel pada dinding timur. Di bagian tengah ruang utama juga terdapat meja persembahan yang merupakan tempat meletakkan buah-buahan persembahan. Di sisi barat ruang utama terdapat dua buah tiang yang bergaya *tuscan*, selain itu di sisi barat daya ruang utama terdapat lonceng yang berangka tahun 1862.

Dibagian depan kelenteng terdapat serambi yang bertiang dua bergaya *tuscan*. Di sisi barat serambi terdapat tangga naik. Tepat di hadapan tangga naik terdapat pedupaan. Atap kelenteng Dewi Sin Mu berupa atap pelana (*saddleback-roof*) dengan bagian kerpus yang melengkung.

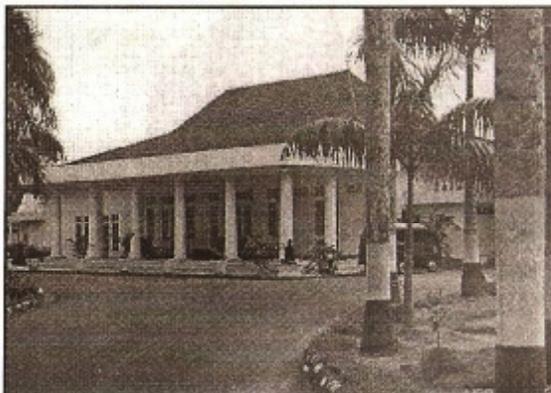
Foto No. 4
Rumah Dinas Walikotamadia
Pangkalpinang

Pada masa kolonial bangunan ini merupakan rumah tinggal residen. Arah hadap bangunan ke selatan dan berdenah persegi panjang. Pendeskripsian bangunan ini hanya dilakukan pada bagian luarnya saja.

Pintu utama terletak di dinding dan berjumlah tiga buah serta terdiri dari dua daun pintu. Pada dinding ini juga terdapat dua buah jendela yang terdiri dari dua daun jendela, selain itu terdapat juga tiga buah jendela yang terdiri dari sebuah daun jendela. Bagian depan bangunan terdapat serambi yang memiliki sepuluh buah tiang penyangga atap. Tiang-tiang tersebut bergaya *tuscan*. Atap bangunan pada saat ini sudah diganti dengan bentuk atap baru yang berupa atap joglo.

Di sebelah timur bangunan rumah dinas Walikotamadia Pangkalpinang ini terdapat rumah jaga yang berdenah persegi panjang dan menghadap ke arah selatan. Bangunan rumah jaga ini mempunyai sebuah pintu yang terdiri dari dua daun pintu serta empat buah jendela yang terdiri dari dua daun jendela. Atap bangunan ini berupa atap limas (*hipped-roof*).

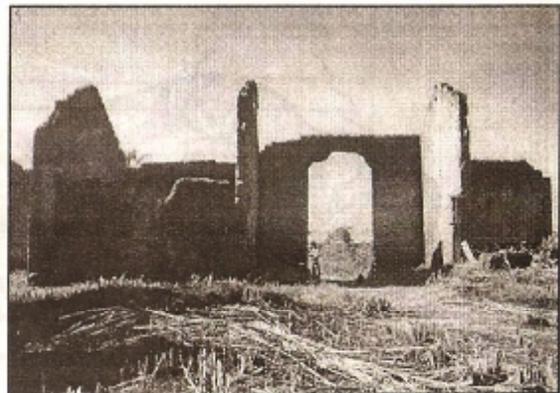
Foto No. 5
Sisa-sisa tembok Benteng Kulopani,
Belinyu

Benteng Kutopanji secara astronomis terletak pada $02^{\circ} 14' 20,5''$ LS dan $102^{\circ} 44' 01,5''$ BT. Arah hadap benteng ini ke selatan. Keadaan umum Benteng Kutopanji sudah hancur tetapi masih terlihat denah bangunan dan sisa-sisa beberapa ruangnya. Berdasarkan pengamatan dan keterangan informan (penjaga rumah ibadah di dekat benteng), bangunan ini merupakan sebuah rumah tinggal. Dari keterangan informan tersebut pemilik rumah (benteng) ini bernama Bong Kung Fui yang meninggal pada sekitar abad XVII M.

Keseluruhan bangunan dikelilingi oleh tembok dan di sekitarnya berupa rawa. Berdasarkan keterangan informan pada masa lalu rawa di sebelah selatan benteng merupakan sungai dan terdapat dermaga. Rawa tersebut terbentuk karena proses sedimentasi sehingga menutupi sungai. Sungai ini masih dapat terlihat sampai sekitar tahun 1930-an.

Dari sisa-sisa bangunan yang masih dapat diamati terdapat lima ruangan yang berdenah persegi panjang. Sisa-sisa pondasi dan tubuh bangunan menunjukkan juga di bagian tengahnya terdapat halaman yang letaknya lebih rendah dari bangunan tersebut. Secara keseluruhan Benteng Kutopanji terdiri dari ruangan-ruangan yang mengelilingi taman di bagian tengahnya. Jika dilihat berdasarkan konsep denah bangunan rumah tinggal dalam arsitektur Cina, maka kemungkinan ruang utama bangunan terletak di sisi utara, karena menurut konsep tersebut dijelaskan bahwa bangunan atau ruang utama rumah tinggal berada pada sumbu utara-selatan (Surjomihardjo 1978: 174).

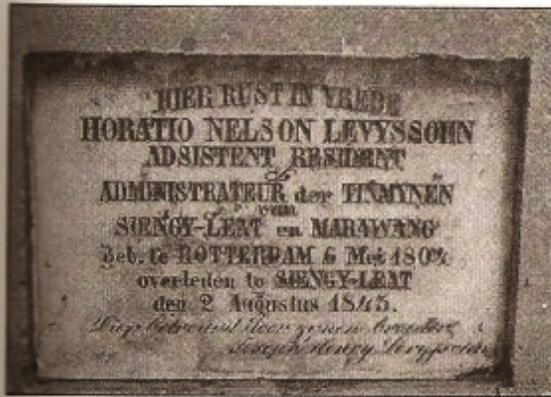
Foto No. 6
Inskripsi nisan makam Belanda di
Sungailiat

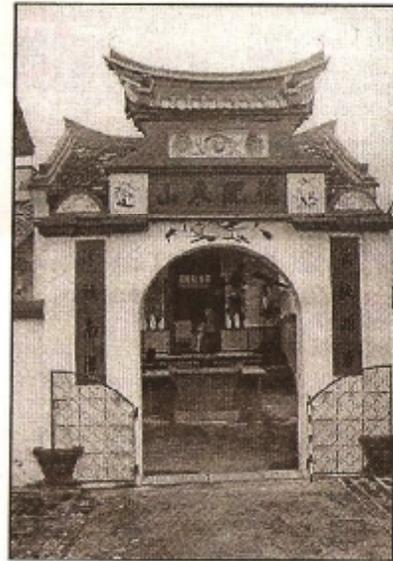
Foto No. 7
Kelenteng Kuan Ti Mio di Sungailiat

Bangunan ini terletak pada $01^{\circ} 51' 00,5''$ LS dan $106^{\circ} 07' 11,5''$ BT dan menghadap ke arah timur-laut. Berdenah persegi panjang, terdiri dari tiga bagian, yaitu ruang depan, halaman tengah, dan ruang utama. Pintu masuk terbuat dari bahan kayu dan terdiri dari dua daun pintu. Pintu tersebut mempunyai hiasan kerawangan.

Atap bangunan berbentuk pelana (saddleback-roof) dengan kerpus yang melengkung. Pada bagian tengah atap ruang depan terdapat hiasan piring keramik; sedangkan atap ruang utama terdapat hiasan kendi.

Selain di bagian tengah, di bagian depan bangunan juga terdapat halaman. Halaman depan ini mempunyai pagar tembok dengan pintu gerbang berbentuk paduraksa. Atap pintu gerbang berbentuk limas (hipped-roof) dengan kerpus yang melengkung. Bagian atas atap pintu gerbang terdapat hiasan bunga yang lengkap dengan tangkai dan daunnya serta hiasan piring keramik. Di halaman depan ini terdapat dua buah tempat pembakaran yang berbentuk pagoda di sudut timur dan utara.

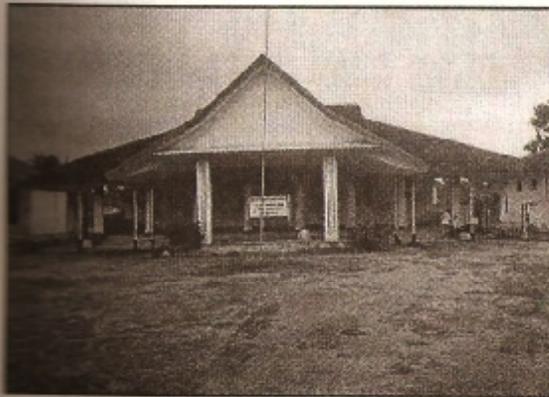
Foto No. 8
Kantor Pembantu Bupati dan tinggalan di
sekitarnya, Mentok

Kantor Pembantu Bupati secara astronomis terletak pada $02^{\circ} 03' 42,9''$ LS dan $105^{\circ} 09' 52,6''$ BT dan merupakan rumah tinggal residen masa kolonial. Termasuk di dalam halaman Kantor Pembantu Bupati ini terdapat dua bangunan yang berada di sisi timur dan barat Kantor Pembantu Bupati. Saat ini bangunan-bangunan tersebut berfungsi sebagai rumah dinas Kejaksaan Negeri dan Kantor Camat Mentok yang akan dideskripsikan secara terpisah. Bangunan Kantor Pembantu Bupati mempunyai arah hadap selatan dan berdenah huruf "U". Bagian depan bangunan ini terdapat serambi yang tampaknya mengalami penambahan yaitu berupa kanopi berdenah persegi panjang dan dilengkapi oleh tiang penyangga atap yang berbentuk bujursangkar.

Serambi bangunan ini memiliki tangga naik dan tiang-tiang penyangga atap yang berjumlah enam buah. Tiang-tiang tersebut bergaya tuscan. Pintu masuk terdiri dari dua daun pintu dan diapit oleh tiga buah jendela di sisi kiri dan

Pada dinding timur bangunan terdapat enam buah jendela dan sebuah pintu yang saat ini telah ditutup dengan semen. Di depan pintu tersebut masih terlihat tangga naik. Pada dinding barat bangunan terdapat sebuah pintu yang terdiri dari dua daun pintu dan diapit oleh tiga buah jendela di sisi kiri dan kanannya.

Dinding utara bangunan terdiri dari sepuluh buah jendela dan tiga buah pintu dengan dua daun pintu dan lima buah pintu yang terdiri dari satu daun pintu.

Atap bangunan ini termasuk dalam tipe *gambrei-roof*². Pada halaman bangunan masih terlihat sisa-sisa pagar keliling yang berupa tiang-tiang batu sejumlah sepuluh buah. Pintu gerbang sudah tidak ada lagi tetapi masih terlihat sisa-sisa pembatasnya yang terletak di sebelah selatan halaman. Di bagian barat halaman terdapat gundukan tanah yang bagian atasnya diberi pagar tembok berdenah segidelapan dan mempunyai tangga naik.

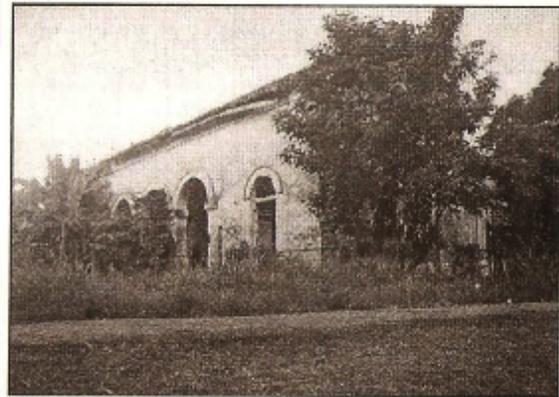
Foto No. 9
Bangunan bekas kantor kepolisian, Mentok

Kantor Kepolisian terletak pada 02° 03' 56,5" LS dan 105° 09' 54,6" BT dan merupakan kantor polisi pada masa kolonial. Bangunan ini mengarah ke utara dan berdenah persegi panjang. Sebagian bangunan sudah hancur dan banyak ditumbuhi oleh tanaman semak yang cukup rapat.

Berdasarkan pengamatan pada saat penelitian pintu masuk terdapat di sebelah selatan sejumlah tiga buah. Pintu tersebut tidak berdaun dengan bentuk bingkai bagian atas lengkung sempurna. Pintu masuk tersebut diapit oleh dua buah jendela yang bentuk bingkainya serupa dengan bentuk pintu dan tidak berdaun.

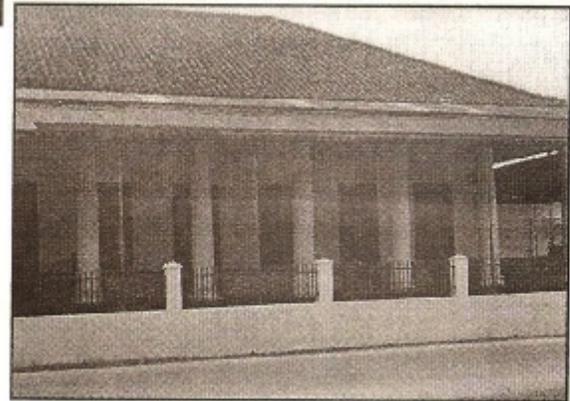
Foto No. 12
Rumah Mayor Cina dengan tiang bentuk tuscan, Mentok

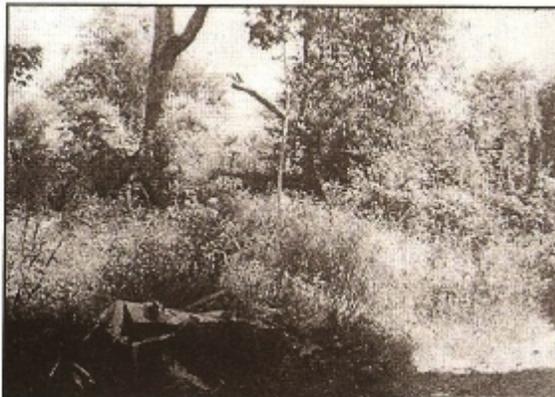
Foto No. 13
Sisa - sisa benteng tanah Kota Seribu,
Mentok
